## Beheersplan

Kasteel Selsaeten met park, dienstgebouw en  
pachthoeve, te Wommelgem (Antwerpen)

### BEHEERSPLAN OPGEMAAKT DOOR

Steenmeijer Architecten BV

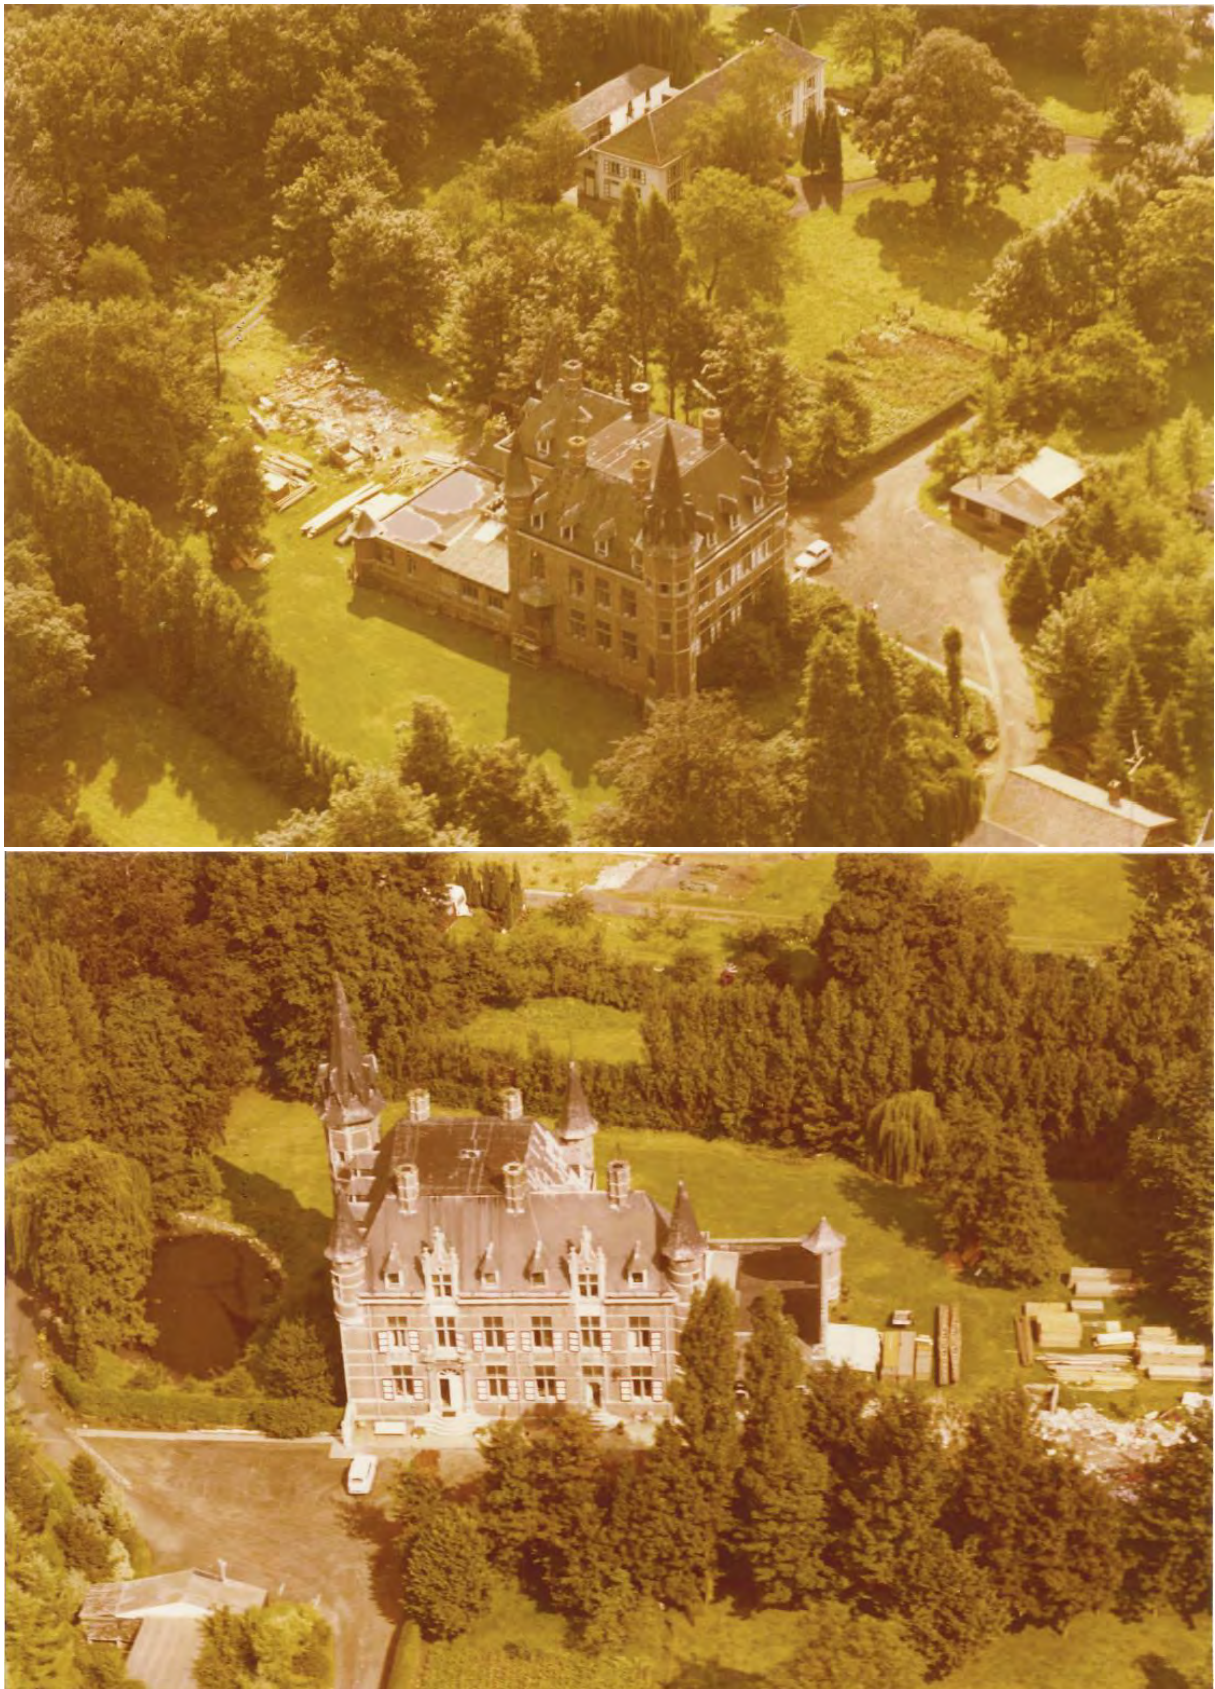
*Fig. 34 - Deze twee foto's dateren van later (eind jaren 1970 of in de jaren 1980?). Op de bovenste foto is het dienstgebouw uit de vroege 19<sup>de</sup> eeuw te zien. Op de onderste foto zien we het kasteel. Het bijgebouw ten oosten van het kasteel was op dat moment zopas gesloopt, de bouwmaterialen liggen verspreid op het gras. De vijver ten westen van het kasteel is goed herkenbaar.*

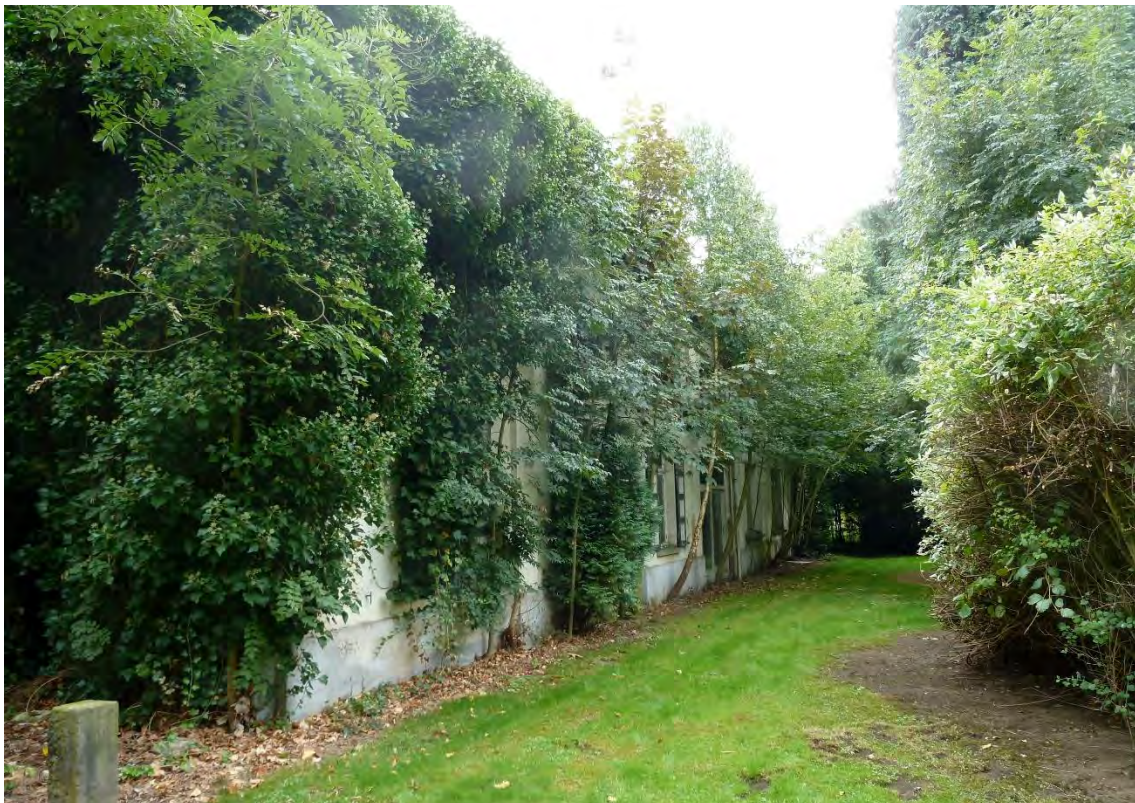
*Fig. 41 - De remise was jaren overwoekerd door planten en bomen (Foto 2012, EON architectenbureau).*

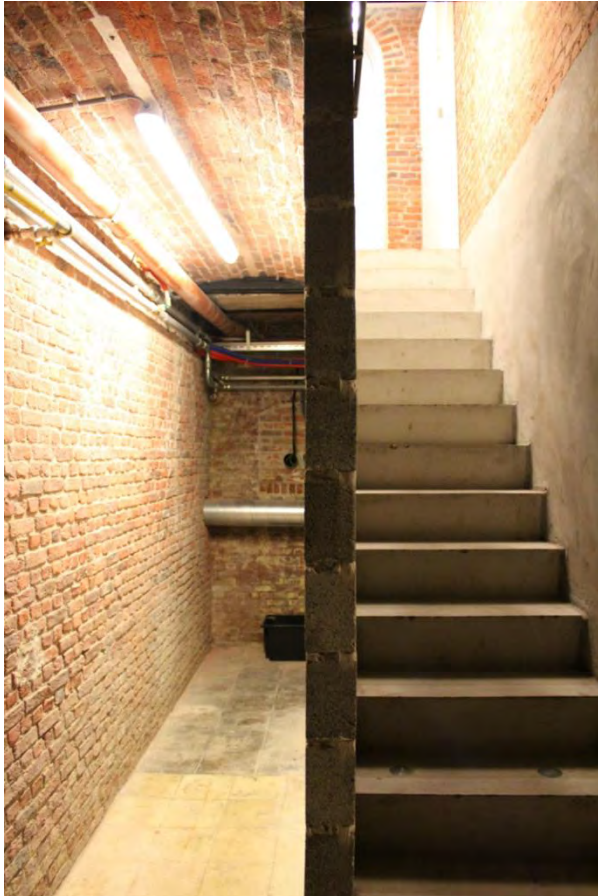
Diagnose: - De vloer is licht bevuild en vertoont mechanische schade.

Diagnose: - Onderaan het baksteenmetselwerk tekenen zich (oude) sporen van vocht af.

*Fig. 70 - Kelder, lokaal -101. Zicht naar het zuiden.*

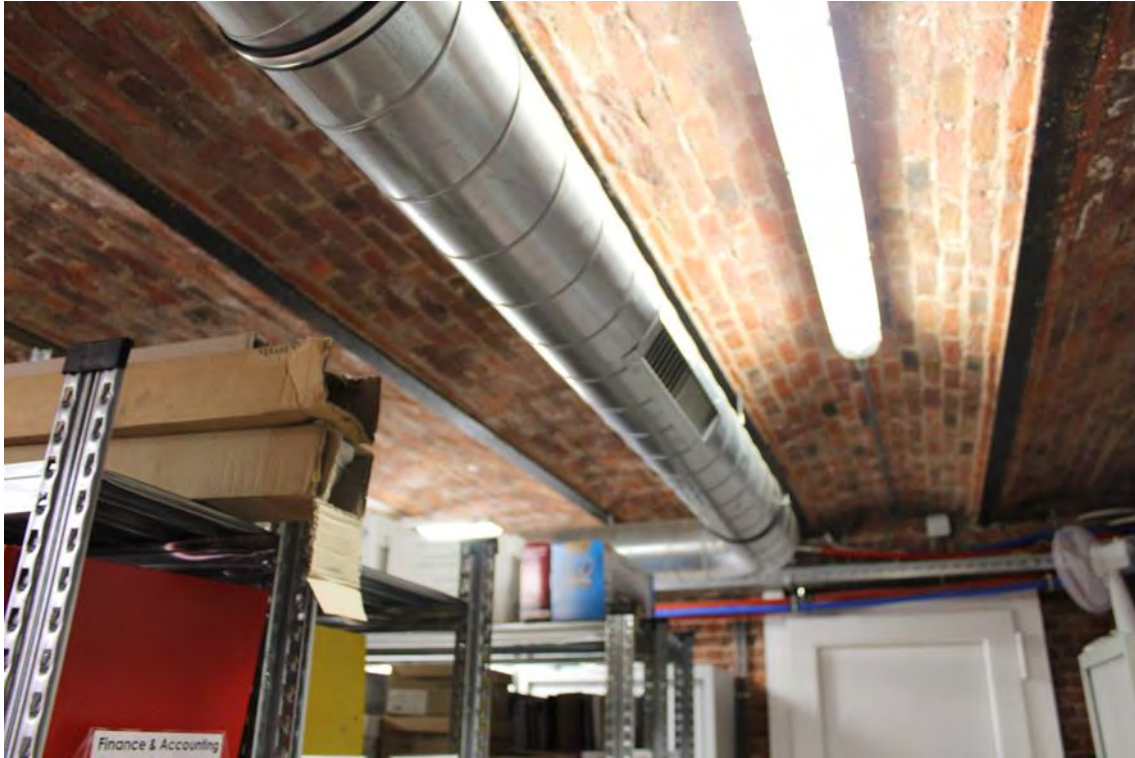
Diagnose: - Onderaan het baksteenmetselwerk tekenen zich (oude) sporen van vocht af, alsook oude witte verflagen.

Diagnose: - De bakstenen vertonen mechanische schade, voornamelijk op de hoeken.  
- De stenen zijn licht bevuild, vertonen sporen van vocht en oude verflagen.

*Fig. 71 - Kelder -102: zicht op het plafond met troggewelven.*

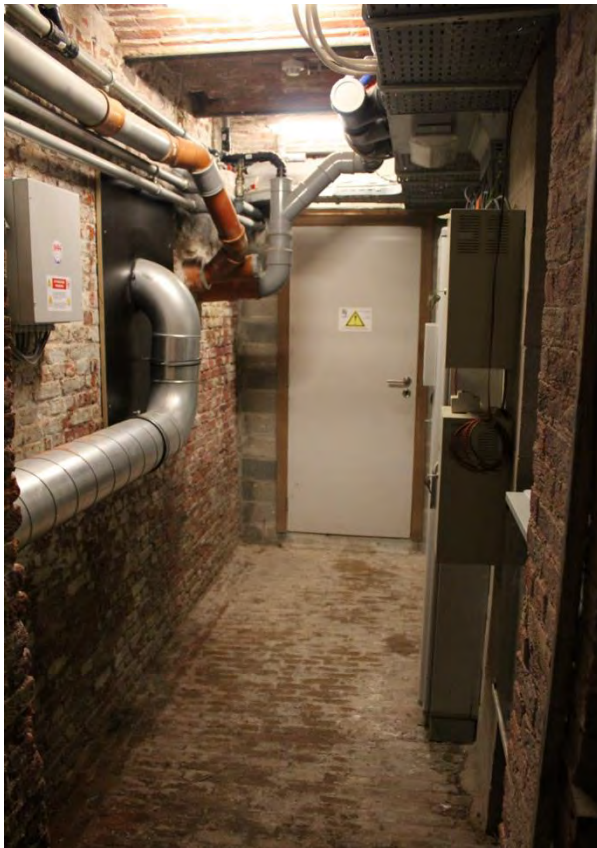
Diagnose: - De stenen zijn licht bevuild en vertonen sporen van vocht.

Diagnose: - Op het baksteenmetselwerk tekenen zich vochtkringen en zouten af, alsook oude witte verflagen.

Diagnose: - De bakstenen vertonen mechanische schade, voornamelijk op de hoeken.

Diagnose: - Eén plank van de deur is ingerot.

Fig. 73 - Kelder - 103 (technisch lokaal), zicht naar het oosten.

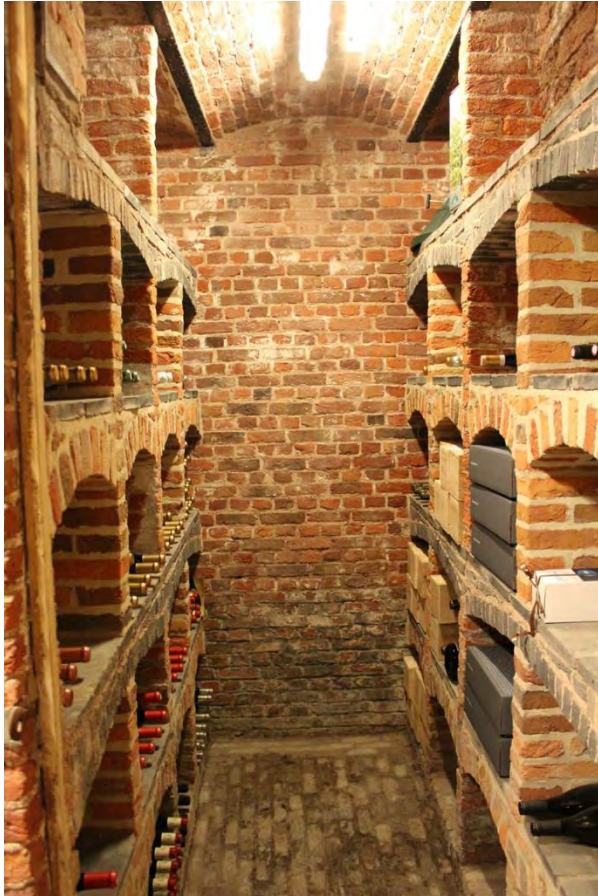
Beschrijving: Bakstenen op strekse zijde  
Diagnose: - De vloer is bevuild en vochtig.

Beschrijving: Baksteenmetselwerk; Wijnrekken in baksteenmetselwerk, uit rode en gesmoorde bakstenen.  
Diagnose: - Op het baksteenmetselwerk tekenen zich vochtkringen en zouten af, alsook oude witte verflagen.  
- Het voegwerk is plaatselijk uitgevallen.

Beschrijving: Segmentboog vormige doorgang; baksteenmetselwerk  
Diagnose: - De bakstenen vertonen mechanische schade, voornamelijk op de hoeken.  
- Een rij bakstenen ontbreekt onderaan.  
- De stenen zijn licht bevuild, vertonen sporen van vocht en oude verflagen.

*Fig. 77 - Kelder -104, ingericht als wijnkelder.*

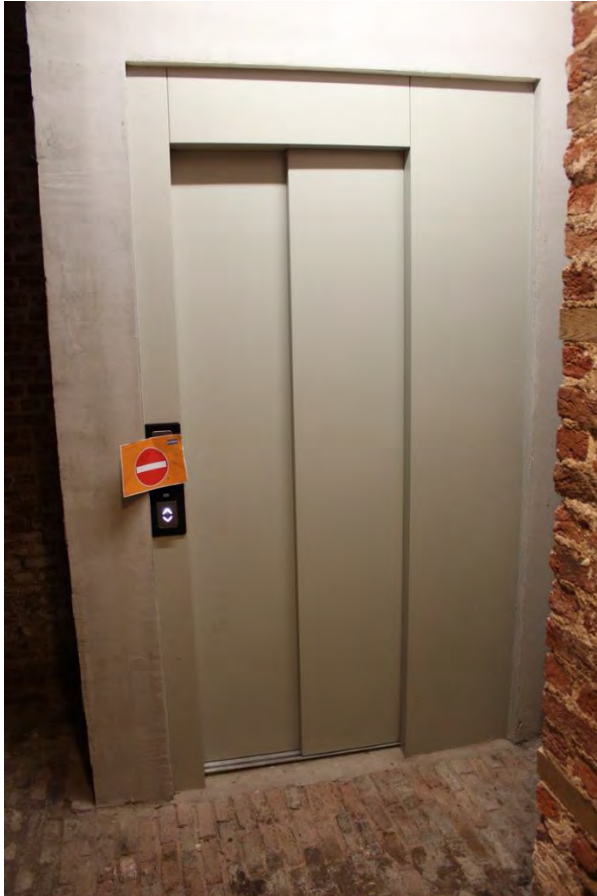
Diagnose: - De vloer is licht bevuild en vochtig.

Diagnose: - Op het baksteenmetselwerk tekenen zich vochtkringen en zouten af, alsook oude witte verflagen en onzorgvuldig ingrepen in het metselwerk.  
- Het voegwerk is plaatselijk uitgevallen.

Diagnose: - De bakstenen vertonen mechanische schade, voornamelijk op de hoeken.  
- De stenen zijn licht bevuild, vertonen sporen van vocht en oude verflagen.

*Fig. 78 - Kelder -1.05, een wijnkelder waar bij de recente restauratie een lift werd ingebracht.*

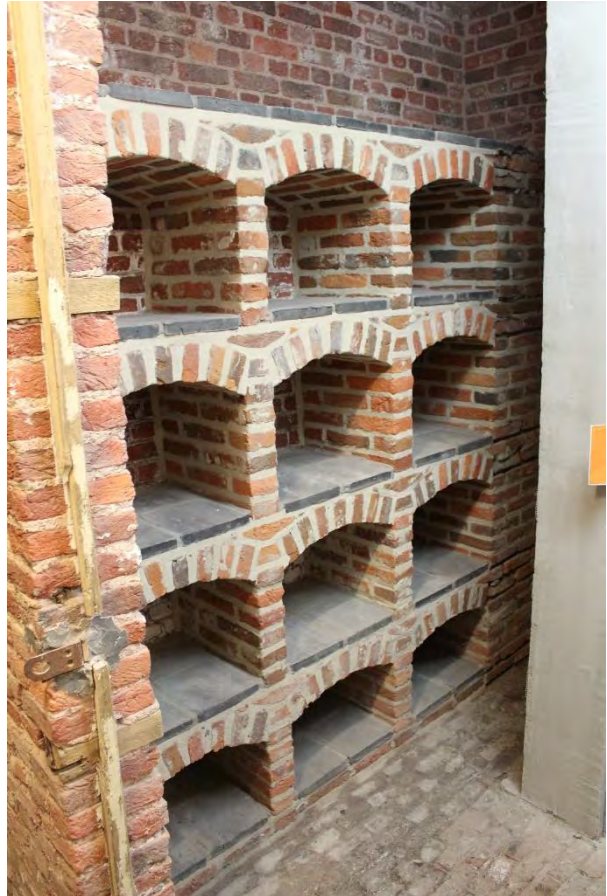
*Fig. 79 - De wijnrekken (zonder erfgoedwaarde) in kelder -105.*

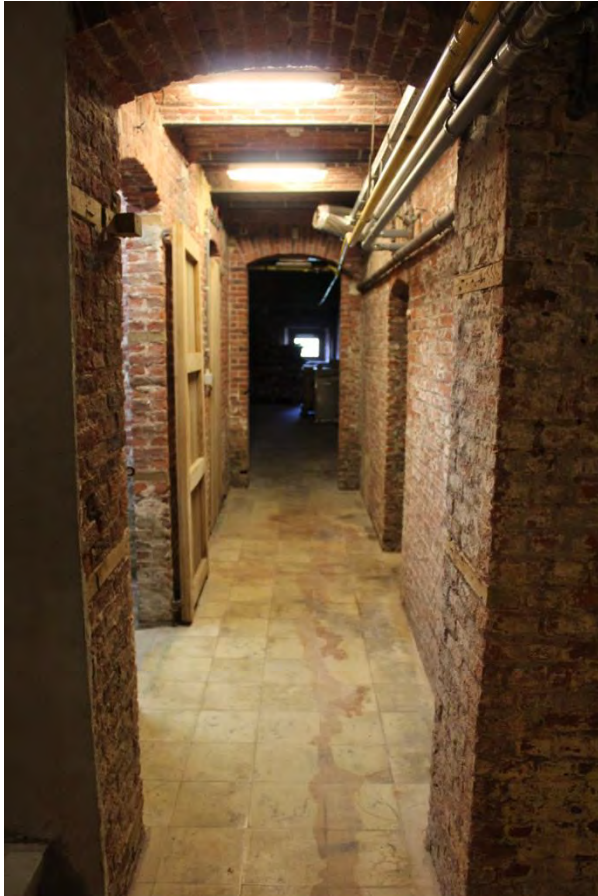
Diagnose: - Op het baksteenmetselwerk tekenen zich vochtkringen en zouten af, alsook oude witte verflagen en onzorgvuldige ingrepen in het metselwerk.  
- Het voegwerk is plaatselijk uitgevallen.

*Fig. 80 - De centrale gang van de kelder, zicht naar het westen.*

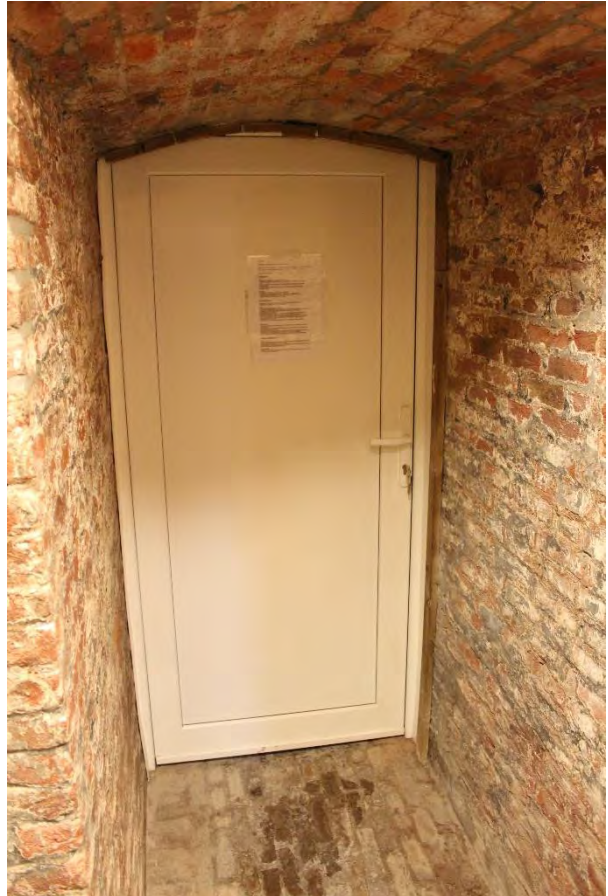
Diagnose: - De bakstenen vertonen mechanische schade, voornamelijk op de hoeken.  
- De stenen zijn licht bevuild, vertonen sporen van vocht en oude verflagen.

*Fig. 81 - Doorgang van de centrale gang naar kelder -107.*

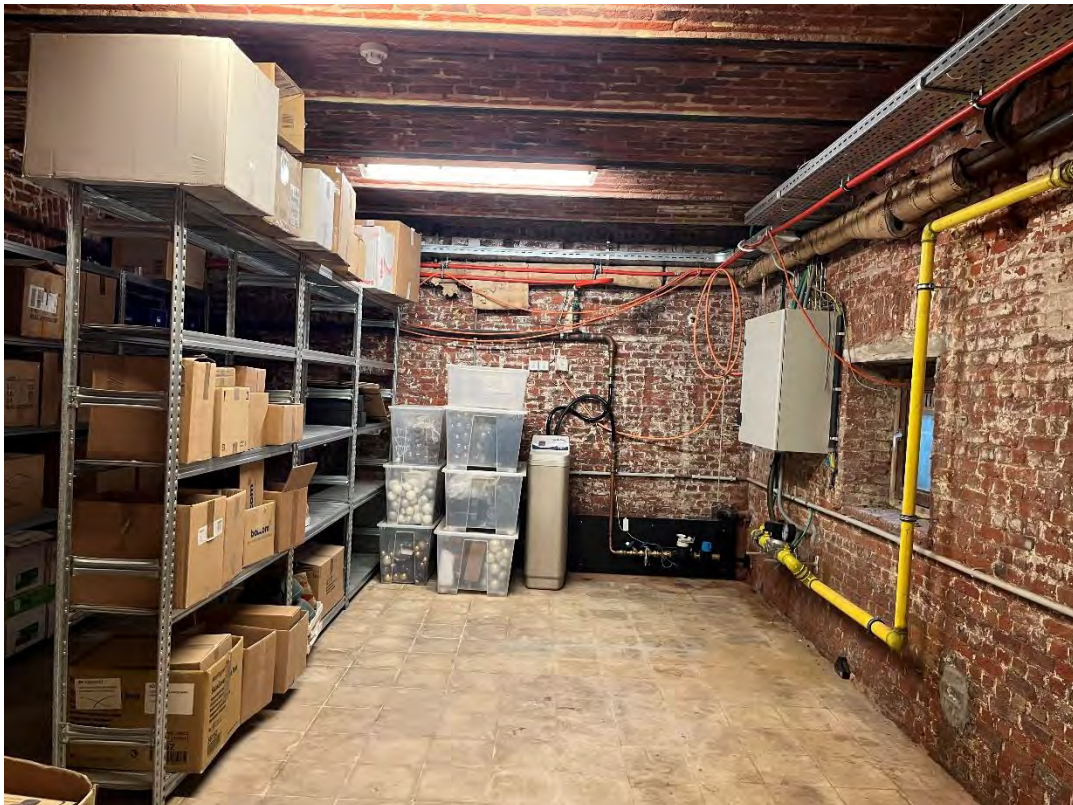
Diagnose: - Op het baksteenmetselwerk tekenen zich vochtkringen en zouten af, alsook oude witte verflagen en onzorgvuldig ingrepen in het metselwerk.  
- Het voegwerk is plaatselijk weggefallen.  
- De ruimte is recent behandeld tegen huiszwam (08.2020).

*Fig. 85 - Kelder -1.08, zicht naar het zuiden.*

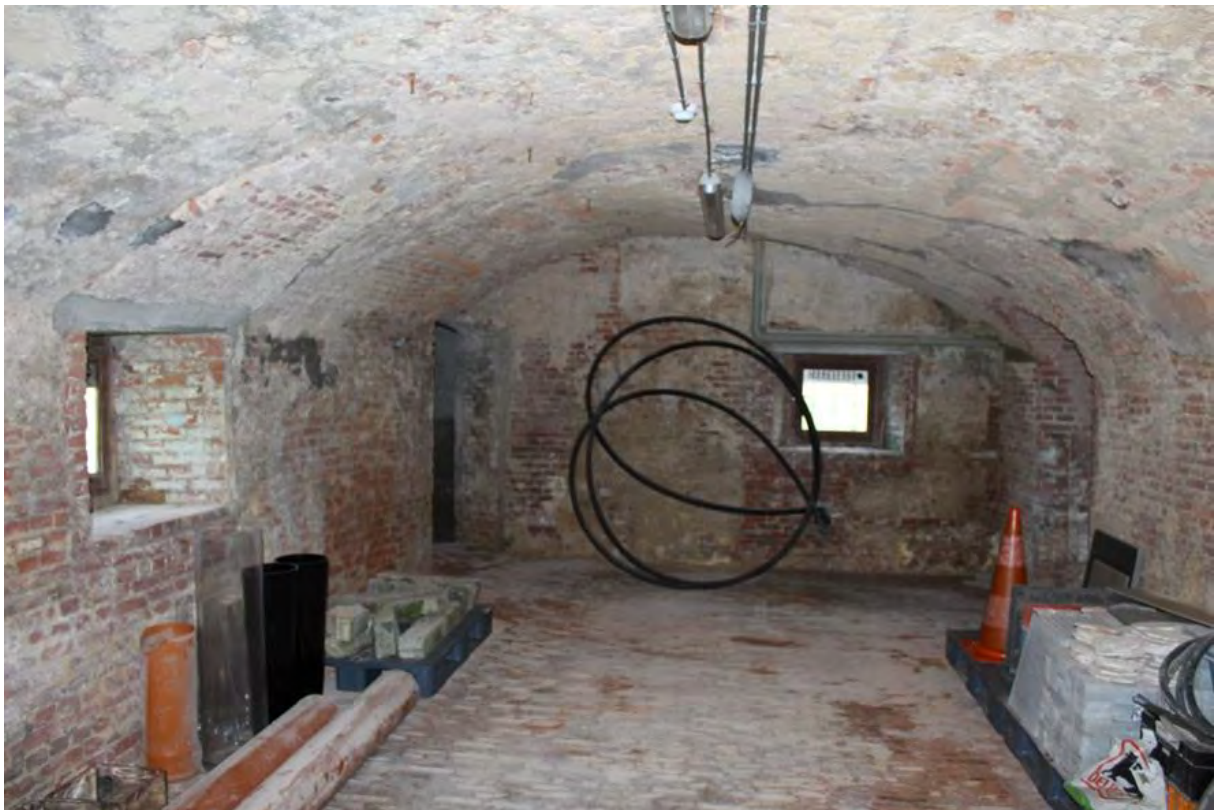
Diagnose: - Op het baksteenmetselwerk tekenen zich vochtkringen en zouten af, alsook oude witte verflagen en onzorgvuldig ingrepen in het metselwerk.  
- Het voegwerk is plaatselijk uitgevallen.

*Fig. 88 - Dezelfde kelder -110, zicht naar het noorden. Links achteraan in beeld is de toegang tot de kelder van de NW-hoektoren.*

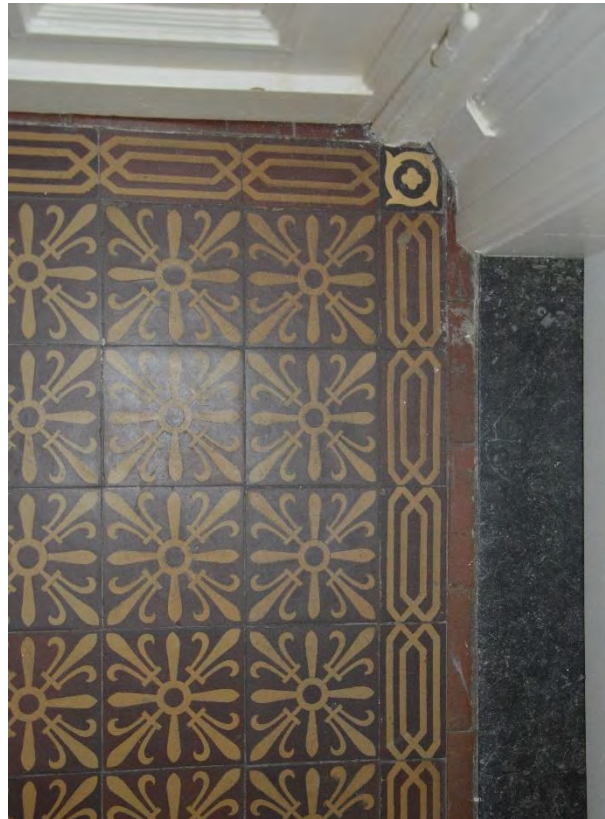
- De tegels liggen niet overal even vlak, maar wel stabiel.
- De tegelranden en -hoeken vertonen kleine lacunes.
- De voegen zijn hier en daar uitgesleten.
- Hier en daar bevuilen verfspatten en cementvlekken de vloer.
- De bruine afwerklaag van de plint is plaatselijk afgesleten en vertoont lacunes.

Fig. 97 - Cementtegelvloer.

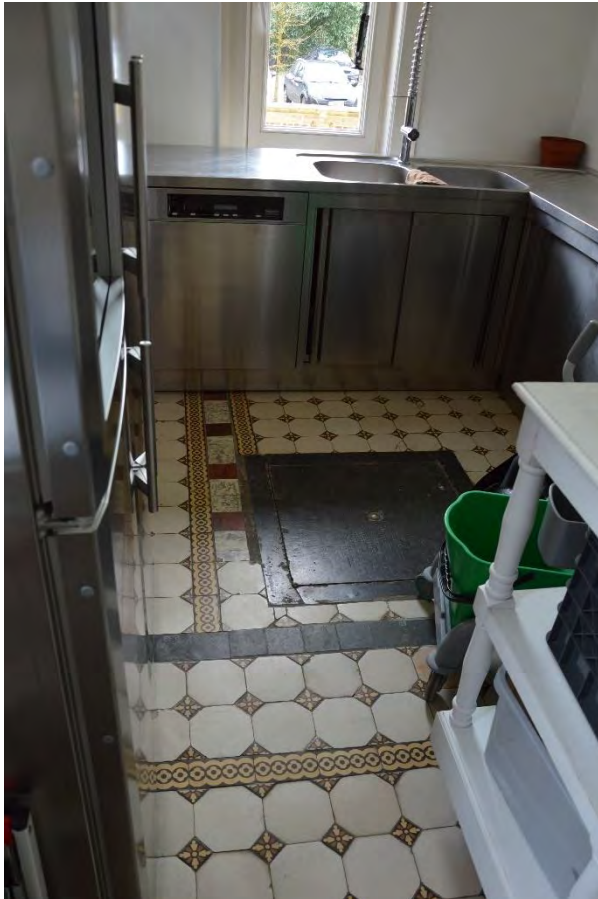
- De vloer vertoont een lichte oneffenheid, maar lijkt stabiel.
- De tegels vertonen plaatselijk barsten, kleine lacunes langs de tegelranden, slijtage aan het oppervlak, roestvlekken ...
- De voegen zijn plaatselijk uitgesleten.
- Een herstelling aan de vloer werd uitgevoerd met een ander type vloertegel.
- De deurmat tekent zich af op de vloer.

*Fig. 98 - Tegelvloer van de bijkeuken, met putdeksel.*

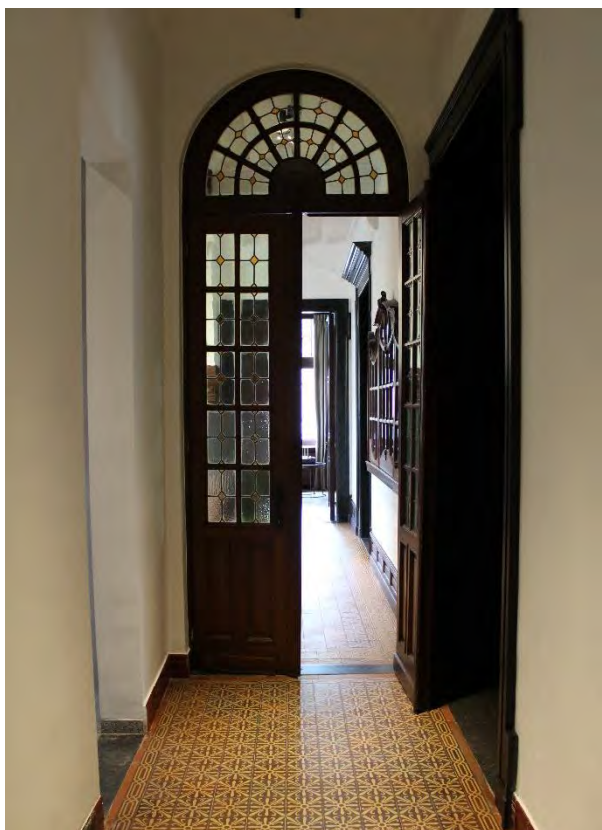
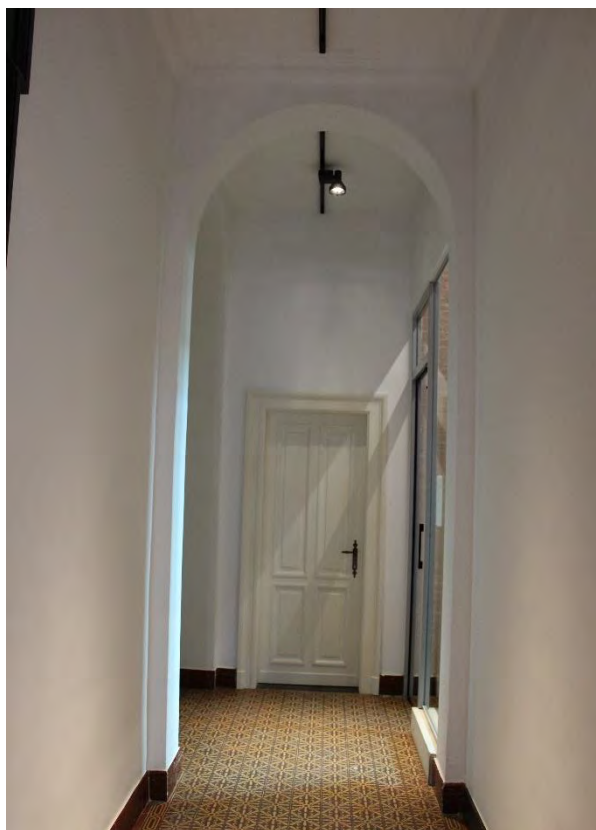
- De tegels liggen niet overal even vlak, maar wel stabiel.
- De tegelranden en -hoeken vertonen kleine lacunes.
- De voegen zijn hier en daar uitgesleten.
- Hier en daar bevuilden verfspatten en cementvlekken de vloer.
- De bruine afwerklaag van de plint is plaatselijk afgesleten en vertoont lacunes.

*Fig. 106 – De dienstgang tussen de keuken en de traphal, Fig. 107 - Zicht naar de keuken.  
zicht naar de traphal.*

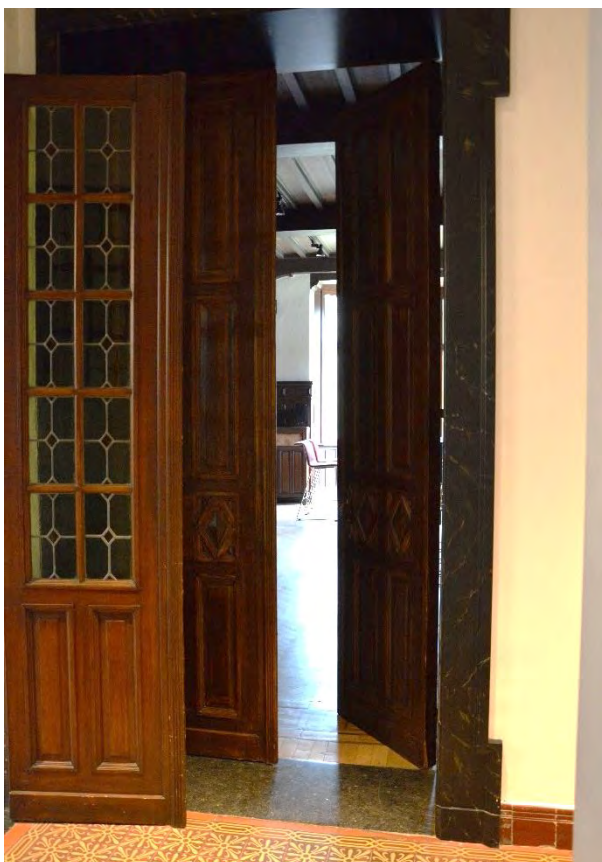
- Plaatselijk zijn er barsten en openstaande, maar stabiele openstaande voegen.
- De deur heeft te lijden onder stootschade en vertoont daardoor lacunes; krassen.
- Onderaan is een grijze poetsboord zichtbaar.
- Over het algemeen vertoont het hout stootschade.

*Fig. 108 - Deur naar de Van Rossemzaal (lokaal 012).*

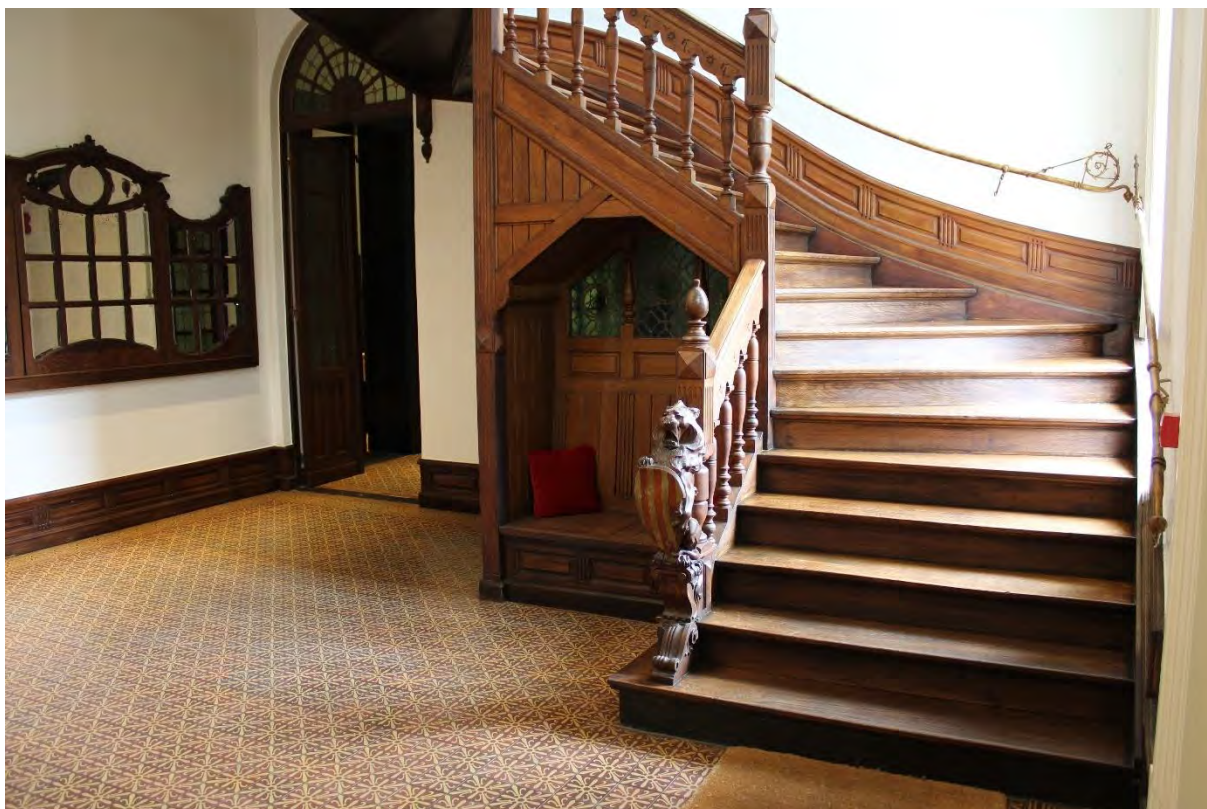
- Hier en daar zijn voegen uitgesleten, voornamelijk aan de voordeur.
- Aan de voordeur is er schuurschade door de deur.
- Enkele tegels zijn gebarsten.

*Fig. 109 - De inkomhal, met zicht op de trap naar de eerste verdieping.*

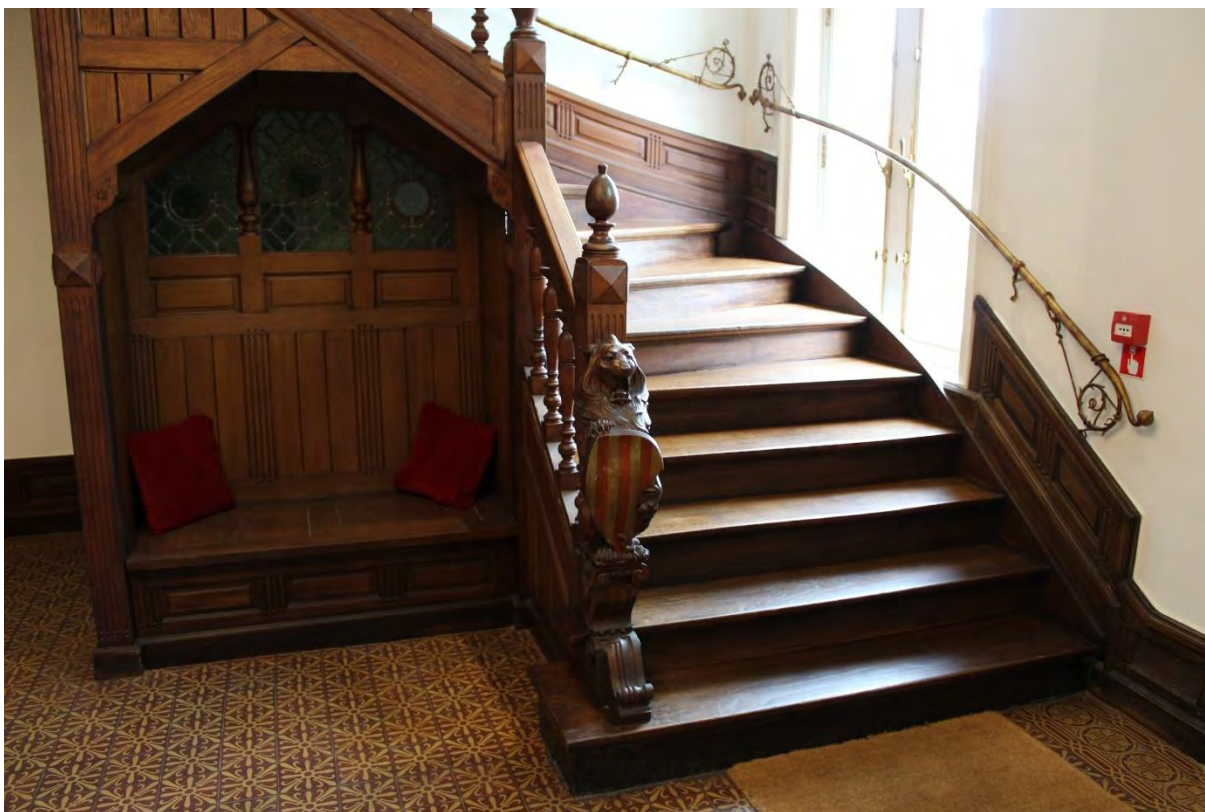
- Diagnose:
- In de panelen, de stijlen en de regels zitten plaatselijk barsten en openstaande voegen, maar het geheel is stabiel.
  - Aan de basis van de trappaal ontbreekt een deel van de voluut.
  - Er is algemene gebruiksslijtage aan de trap o.a. krassen en stootschade.
  - Een aansluiting tussen de trap en de plint staat open.
  - De afwerklaag is plaatselijk verschaald en slaat aan de onderzijde plaatselijk wit uit.
  - De glas-in-loodramen zijn in het verleden hersteld met stopverf.
  - De originele deurkruk van de bezemkast is vervangen door een niet passend model.

Fig. 115 - De trap, met ingewerkte zitbank en bezemkast.

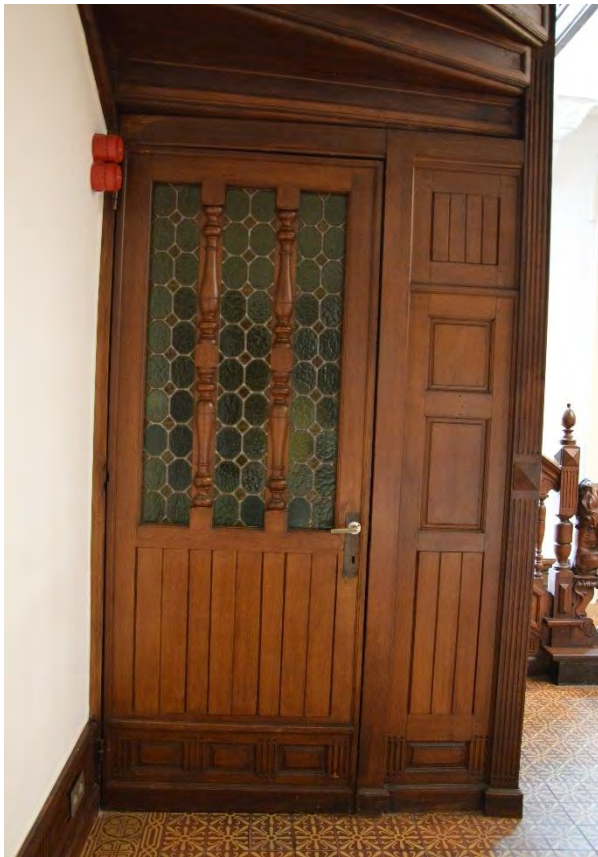
Fig. 116 - Bezemkast onder de trap (vernieuwde klink).

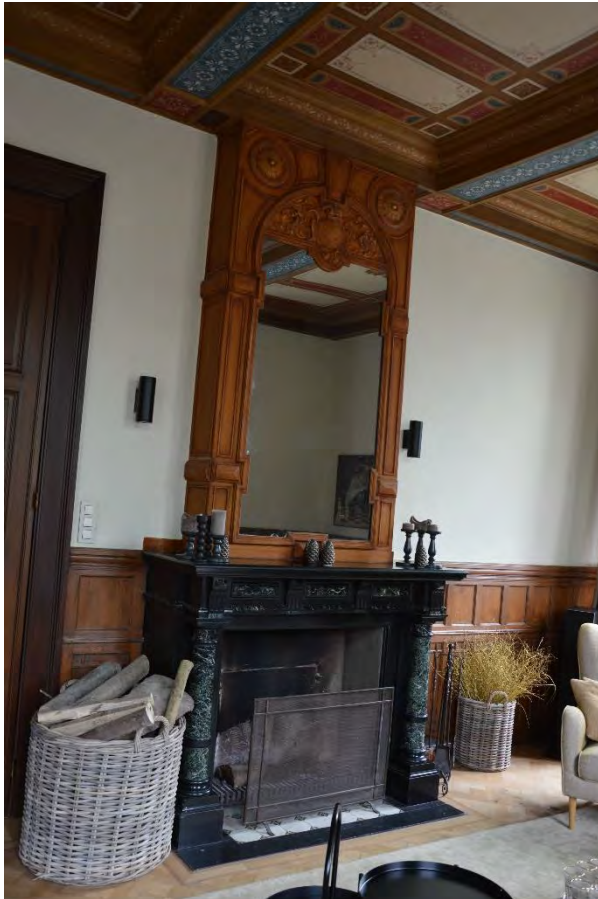
- Diagnose:
- Plaatselijk zijn er kleine lacunes door stootschade.
  - Enkele voegen lijken eerder hersteld.
  - De haard is algemeen licht vervuild (o.a. poetsresten, verfspatten, druipsporen, ...)
  - De haardbalk vertoont een stabiele barst. Er zit een spleet tussen balk en schouw. Het hout van de schouw is verder licht vervormd, maar lijkt niet problematisch.
  - Het hout van het lijstwerk vertoont verschillende kleine barsten.
  - Er zijn kleine barsten tussen de aansluiting van de lincrusta en de houten lijsten.
  - Ter hoogte van de metalen handvaten is beperkte roestvorming.
  - Een aantal voegen van de stookvloer zijn verdwenen waardoor een aantal tegels instabiel liggen.
  - In de rand van de stookvloer zit één grote lacune.
  - De tegels zijn licht beschadigd door mechanische schade (o.a. krassen) en verfspatten. De twee roosters zijn licht gecorrodeerd.

*Fig. 124 - Schoorsteenmantel van lokaal 009.*

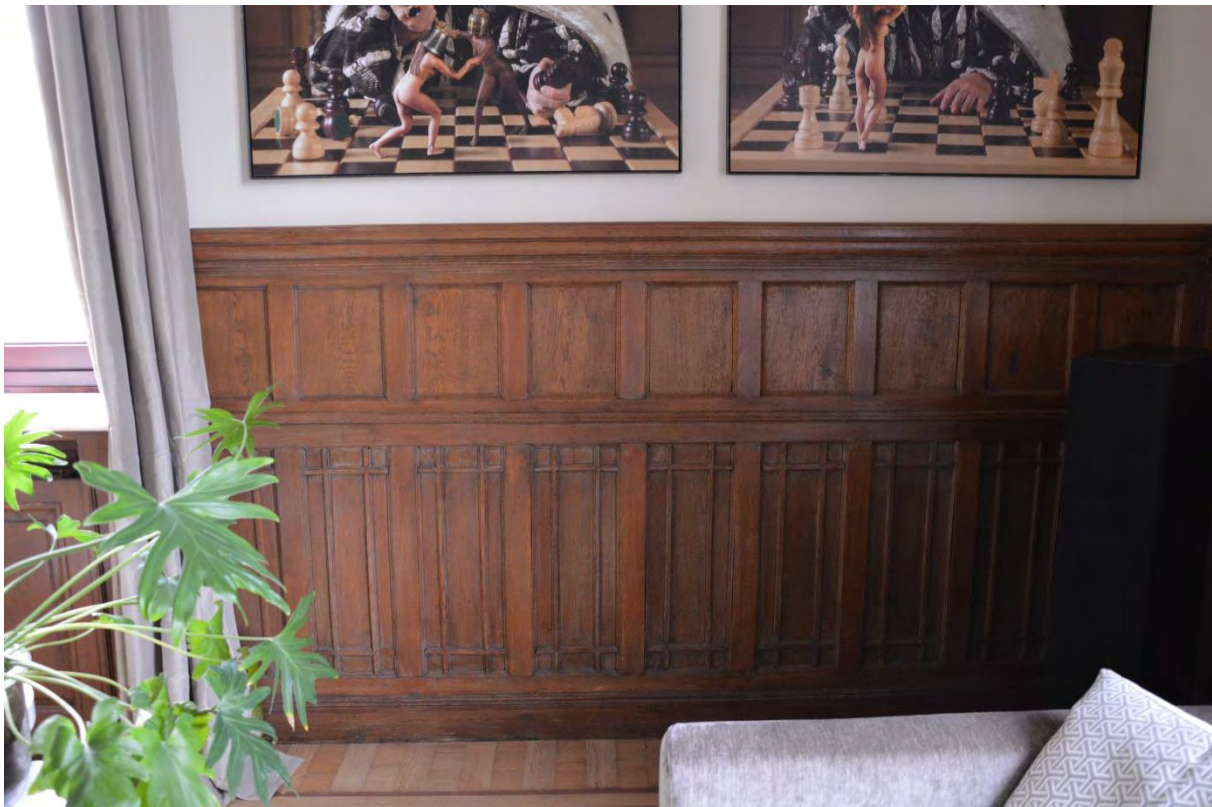
- Er tekenen zich druipsporen af op het hout, de boenwaslaag is plaatselijk wit uitgeslagen (lokaal 009). Daarnaast zijn er ook verf- en poetssporen zichtbaar.
- De lambrisering vertoont ook loszittende en ontbrekende profielatjes, evenals stoetschade van stoelen. Enkele voegen staan open.

*Fig. 126 - De lambrisering van lokaal 009.*

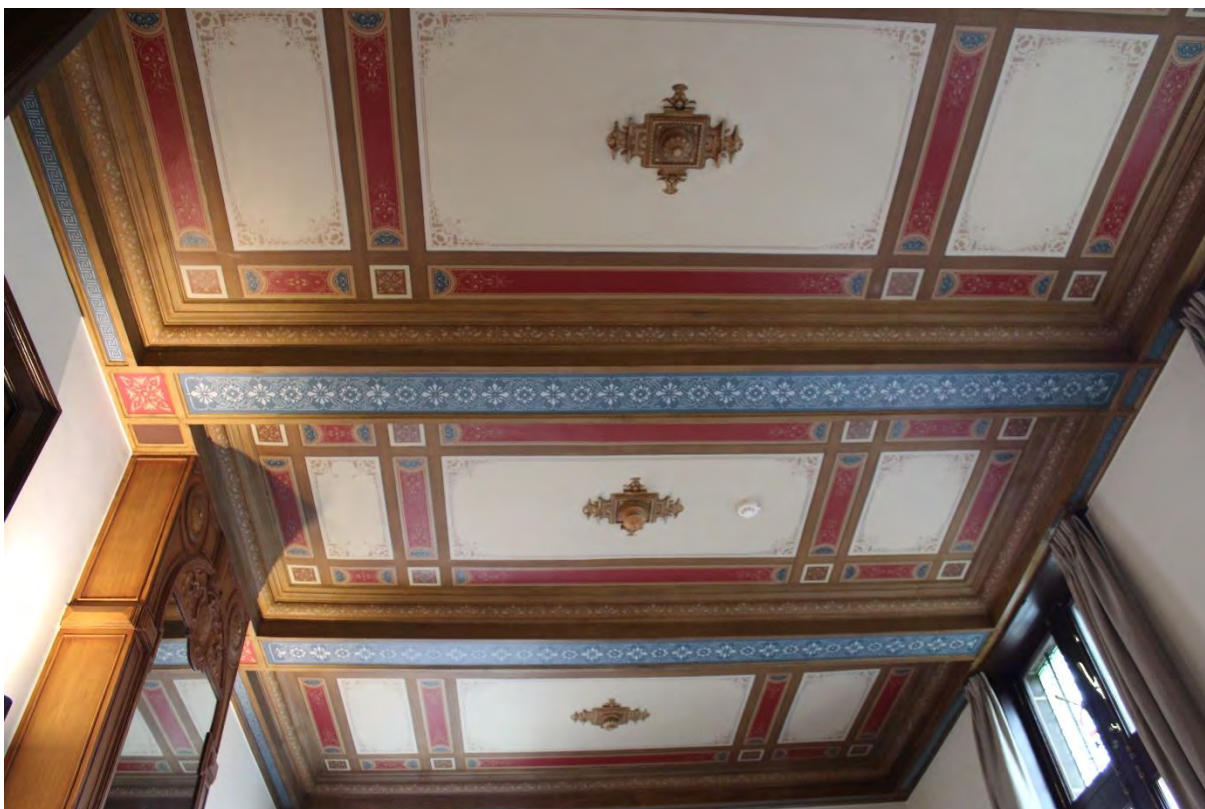
- Beschrijving:** Gepolychromeerd stucwerkplafond tussen moerbalken. De moerbalken rusten op moersleutels gedecoreerd met o.a. voluten, leeuwenkoppen enz. Polychrome beschildering in neo-Vlaamse-renaissancestijl op stucwerk en moerbalken, decoratief snijwerk op de moerbalken (decoraties gelijkaardig aan het plafond in de Witte Zaal).
- Diagnose:**
- In het lijstwerk van de stucwerkplafonds zitten verschillende barsten. Ze lijken recent. In de zuidwestelijke hoek van het zitgedeelte zijn de barsten meer uitgesproken. Hier en daar lopen de barsten door in de vlakke delen.
  - De picturale laag schilfert plaatselijk ook af (o.a. in de noordoostelijke hoek van de vergaderruimte, een console van de westwand, ...)
  - In de noordoostelijke hoek bevindt zich een oud vochtprobleem. Het pleisterwerk vertoont slijtage en verfafschildering.

*Fig. 129 - Polychroom beschilderd stucplafond van lokaal 009.*

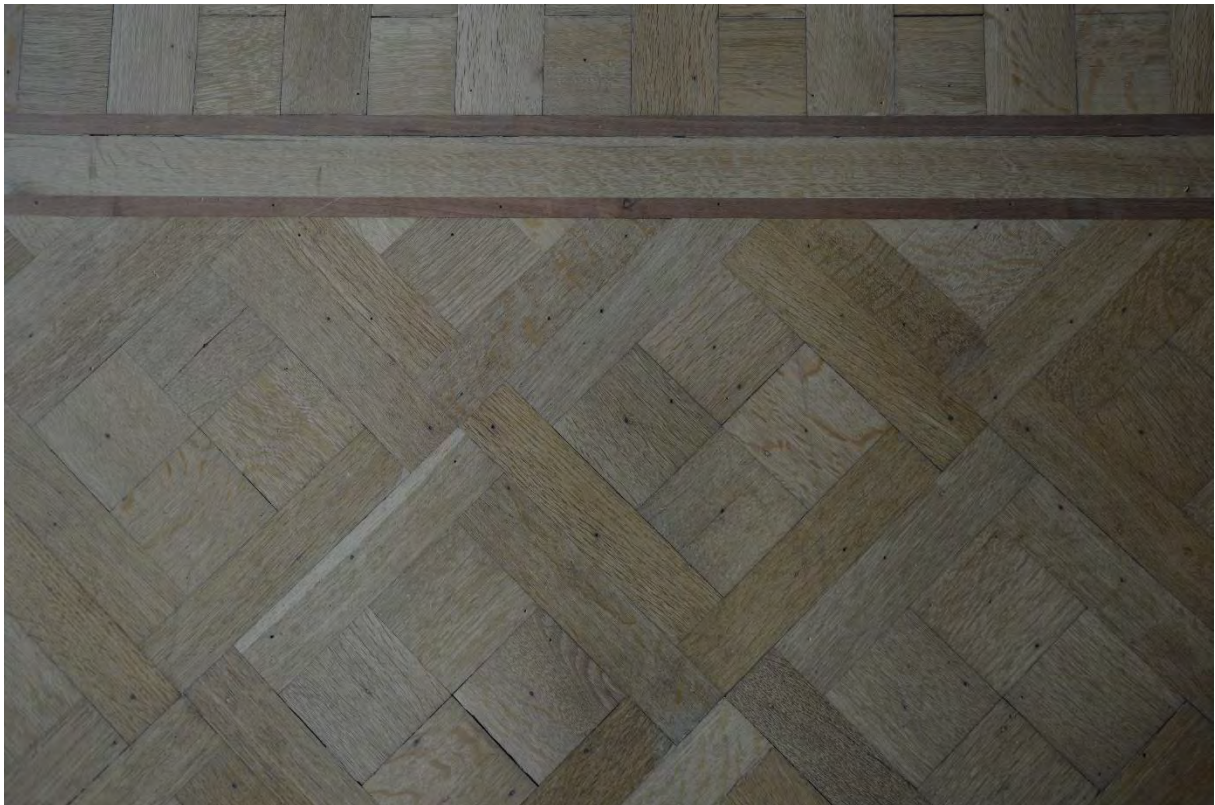
- De vloer is licht mechanisch beschadigd o.a. door afdrukken van stoelpoten, verslepen van een tafel ...
- Plaatselijk tekenen vochtplekken zich af;
- Het strokenparket tussen lokaal 009 en 010 staat bol en vertoont enkele grote barsten en openstaande voegen;
- De zone ter hoogte van de deur naar de inkomhal is in slechte toestand;
- Over de volledige parketvloer zijn sporen van onoordeelkundige herstellingen uit het verleden, zoals het vernagelen van losgekomen stroken parket.
- IJzertannaat-vlekken (zwarte corrosieve vlekken door interactie hout en metaal).

*Fig. 131 - De parketvloer met blokpanelen in lokaal 009.*

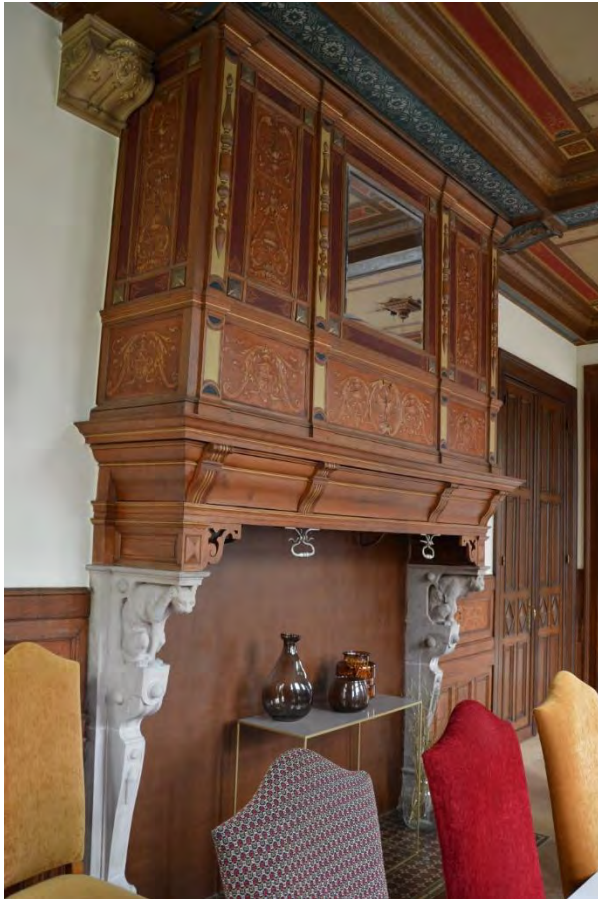
Fig. 132 - De hangschouw in lokaal 010.

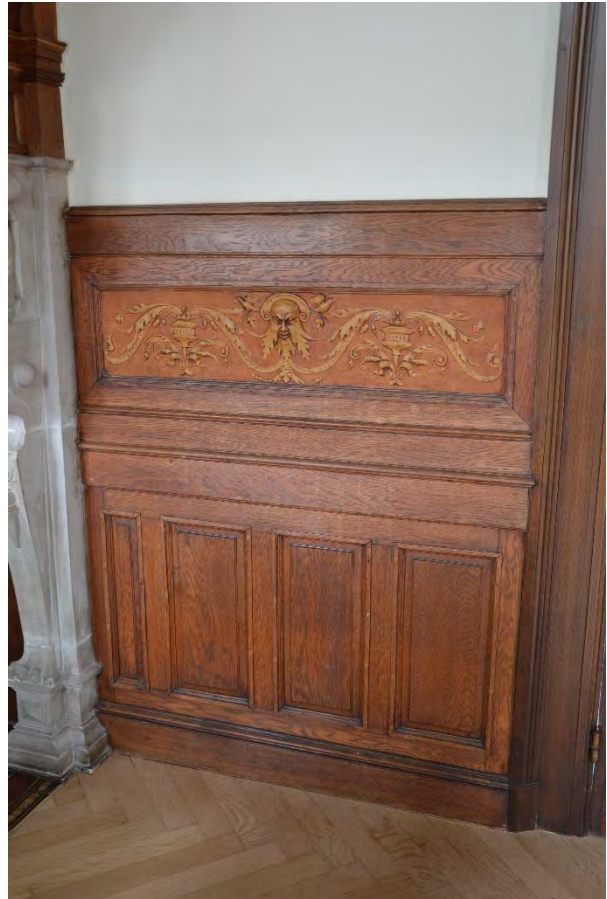
- De lincrusta vertoont stootschade en de verflaag schilfert plaatselijk af. Plaatselijk zijn er ook krassen en lacunes. Het geheel is bevuild door verfspatten en stof.
- In lokaal 009 lijkt de lambrisering gevolgen van klimaatschommelingen te ondergaan. Er zit overal een spleet tussen de bovenste deklat en de panelen. Tussen de panelen zitten open voegen. De plint is vervormd. (cf. gedetailleerd schadebeeld rapport Monumentenwacht vzw, 11947-2021/I, p. 24-27 (zie bijlage)).

Fig. 133 – De lambrisering in lokaal 010.

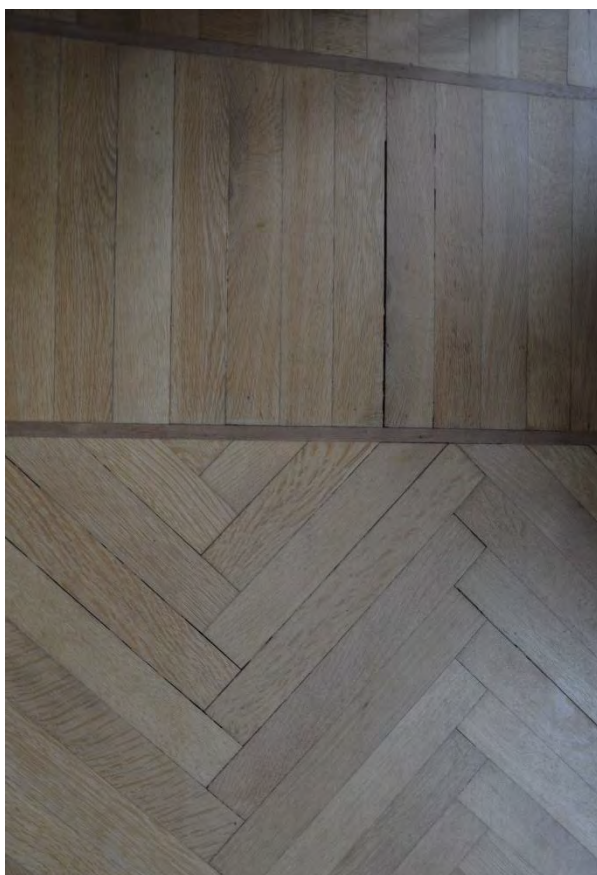
*Fig. 137 - Visgraatparket van lokaal 010 en het strokenparket op de plaats van de vroegere scheidingswand tussen lokaal 009 en 010.*
