## Beheersplan

Kasteel Selsaeten met park, dienstgebouw en  
pachthoeve, te Wommelgem (Antwerpen)

### BEHEERSPLAN OPGEMAAKT DOOR

Steenmeijer Architecten BV

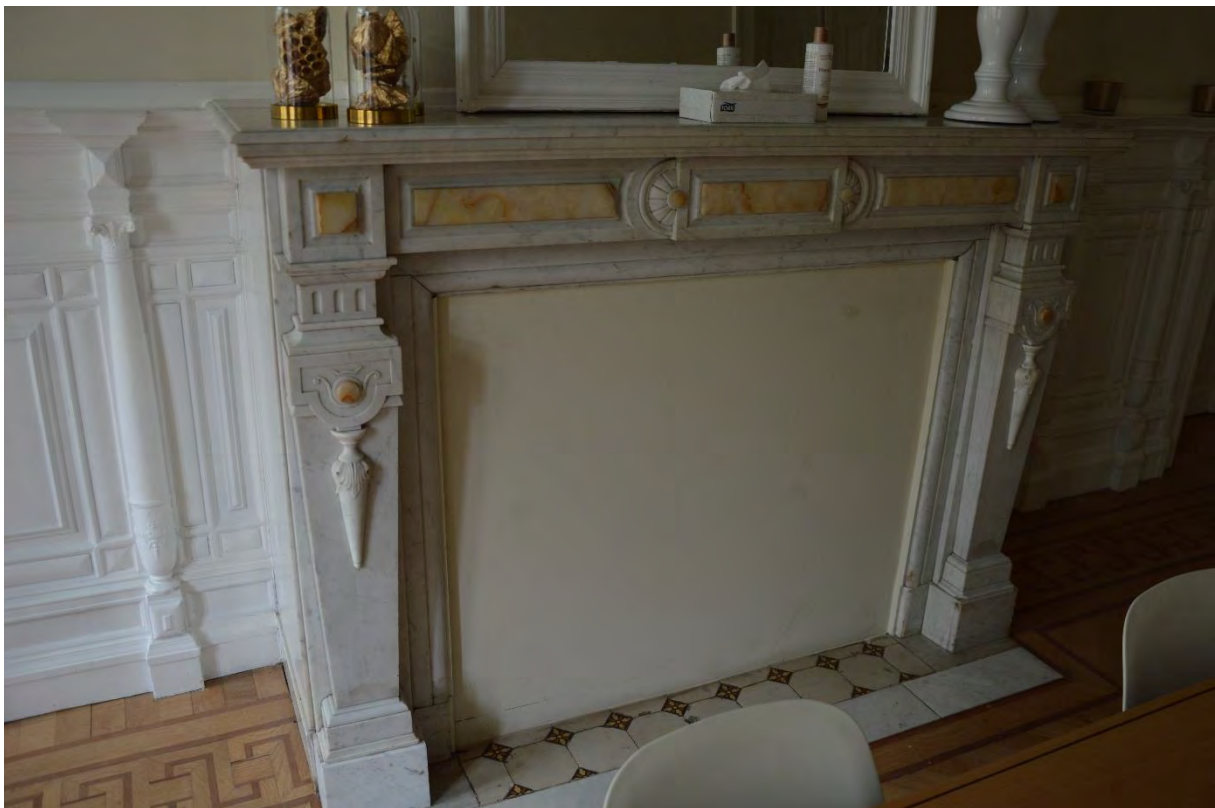
- Er is stootschade aan de hoeken.
- Het voegwerk is plaatselijk verdwenen, zie ook openstaande voeg tussen de haardbalk en het bovenliggende blad.
- De haardmantel is licht vervuild o.a. verfspatten, vergeelde vernislaag, een donkere vlek en druipsporen.
- Een aantal onderdelen lijken te ontbreken o.a. plaat onderaan haardbalk. Onderaan de schouwwallen is de aftekening herkenbaar van een verdwenen ornament.

-De haard werd afgesloten door een wit geschilderde plaat, waardoor de haardwand niet zichtbaar is.

*Fig. 151 - De schoorsteenmantel van de Witte zaal.*

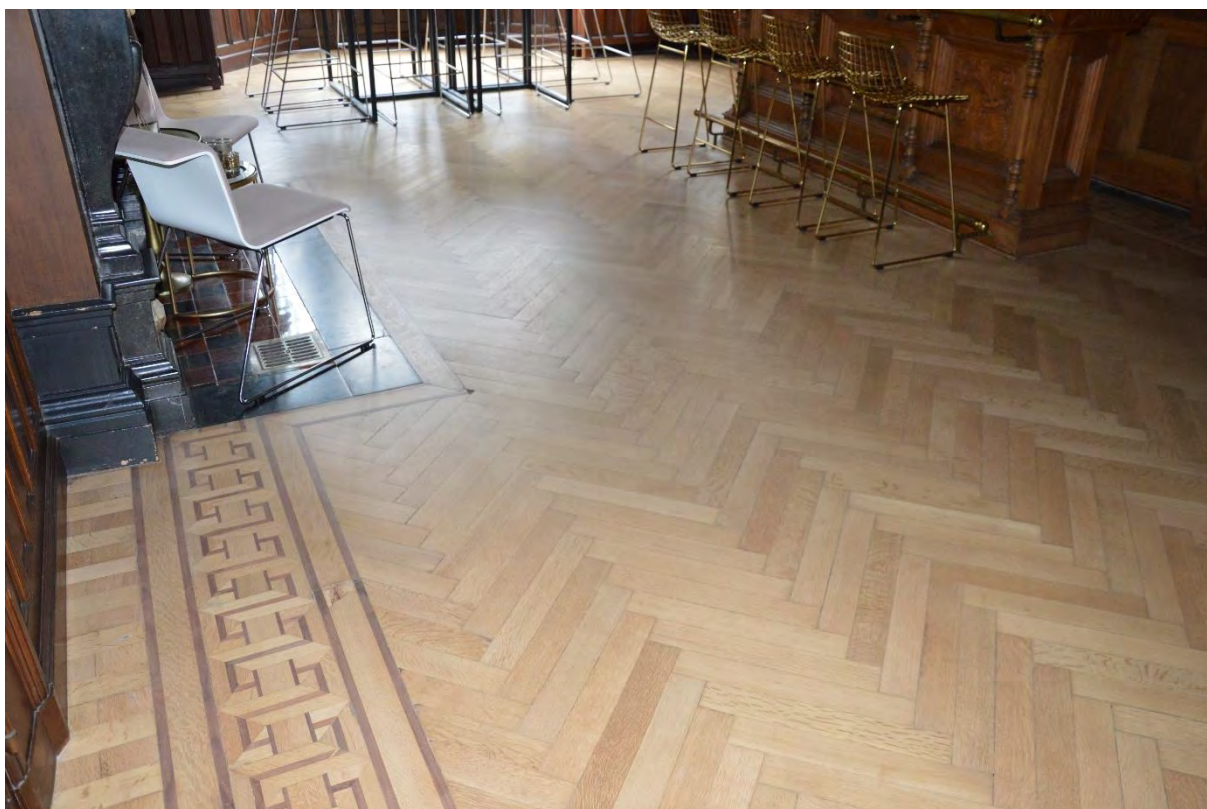
- Diagnose:
- De boordlijst komt ter hoogte van de linker deur in de westmuur lichtjes omhoog.
  - Aan de inkomdeur in de zuidmuur is de vloer sterker verkleurd door het gebruik van de ruimte.
  - De deur van de inkomdeur sleept over de vloer en zorgt voor schade.
  - Achter de bar en in de erker liggen enkele planken lichtjes los.
  - Oude herstellingen zijn zichtbaar.
  - Er zijn plaatselijk kleine lacunes en openstaande voegen.

*Fig. 155 - De parketvloer met visgraatmotief en decoratieve boord met meandermotief.*

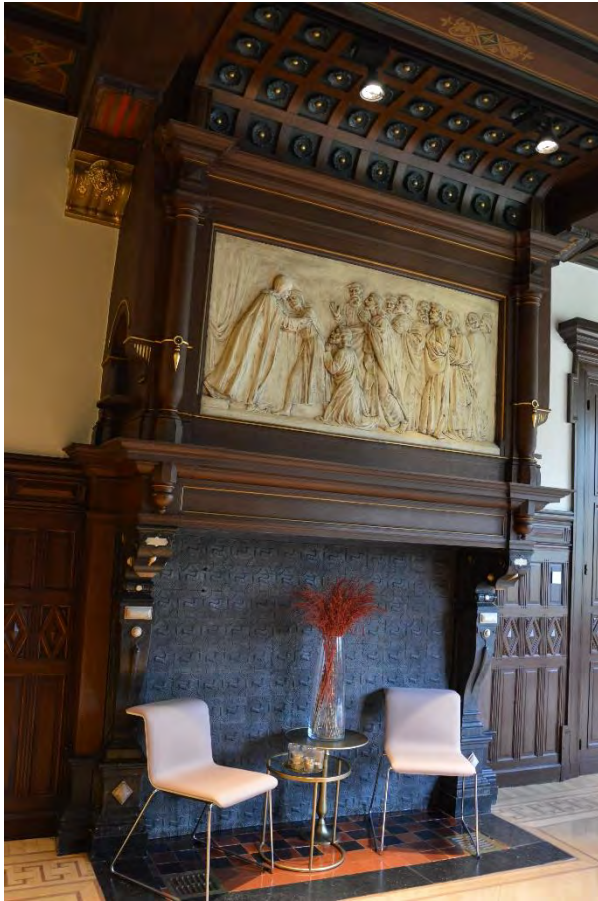
- Plaatselijk vertoont de natuursteen lacunes door stootschade.
- De natuursteen is vervuild door een vergeelde afwerklaag (cf. andere haardmantels).
- Aan de zijkant van de haardbalk zit een stabiele barst.

*Fig. 159 - De schoorsteenmantel met hangschouw.*

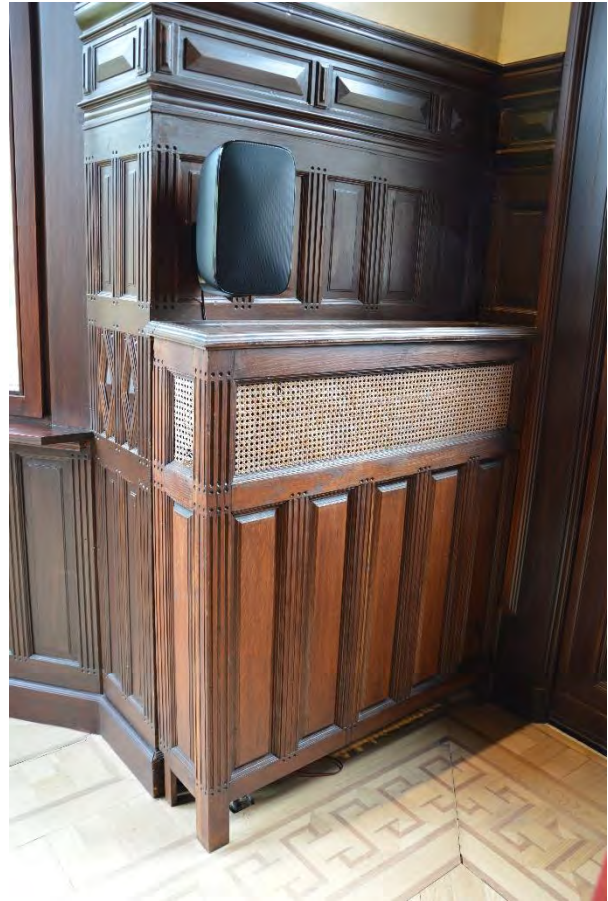
- Diagnose:
- Het hout vertoont stootschade.
  - De afwerklaag is onzorgvuldig aangebracht en wit uitgeslagen.
  - De rotan van de rechtse verwarmingskast is beschadigd.
  - Het deksel van de linker kast sluit niet meer volledig.

*Fig. 160 - Eén van de radiatoromkastingen.*

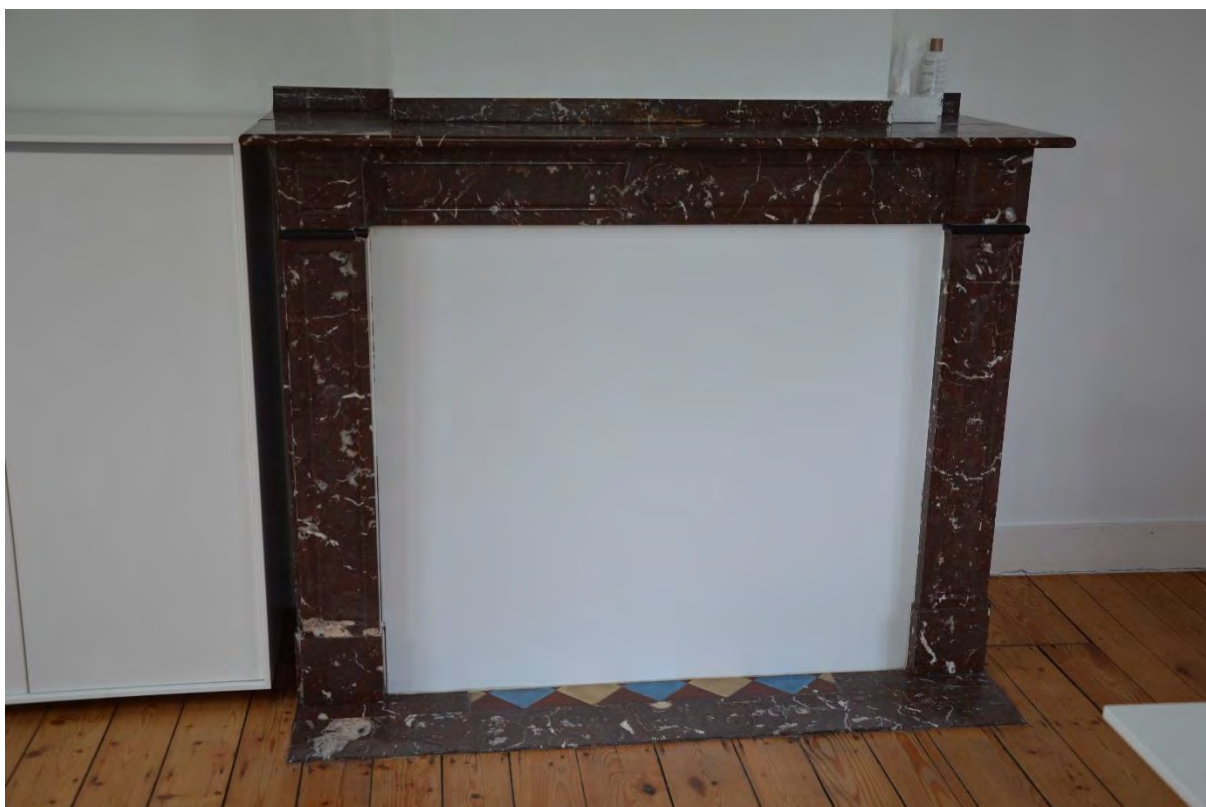
- De haard is afgesloten door een wit geschilderde plaat, waardoor de haardwand niet zichtbaar is.
- Plaatselijk zijn er lacunes in de steen en is het voegwerk weggefallen.
- De boordsteen van de stookvloer is gebarsten en ligt los.
- De steen is licht bevuild o.a. verfspatten.

*Fig. 173 – Zicht op de eenvoudige schoorsteenmantel in 'Rouge Royal' marmer en de grenenhouten plankenvloer.*

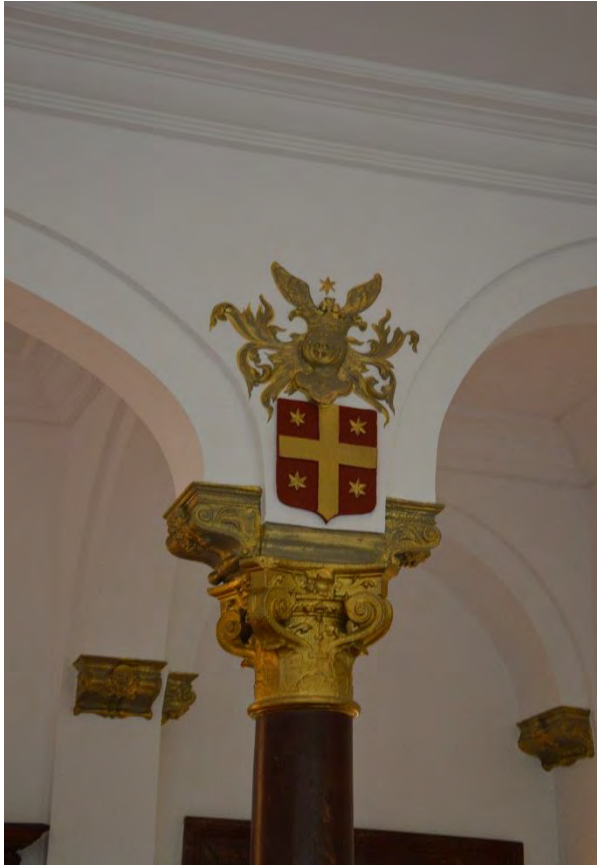
- Plint: in goede staat.
- Pleisterwerk: in goede staat. Plaatselijk is er lichte stootschade. Enkele barsten zijn recent hersteld.
- De bepleisterde en beschilderde schacht van de zuil vertoont enkele barsten. Hier en daar is er lichte opstuwing van de afwerkingslaag.
- Oude retouches op de zuil zijn zichtbaar.

*Fig. 189 - De zuil met wapenschild van de familie Agie.*

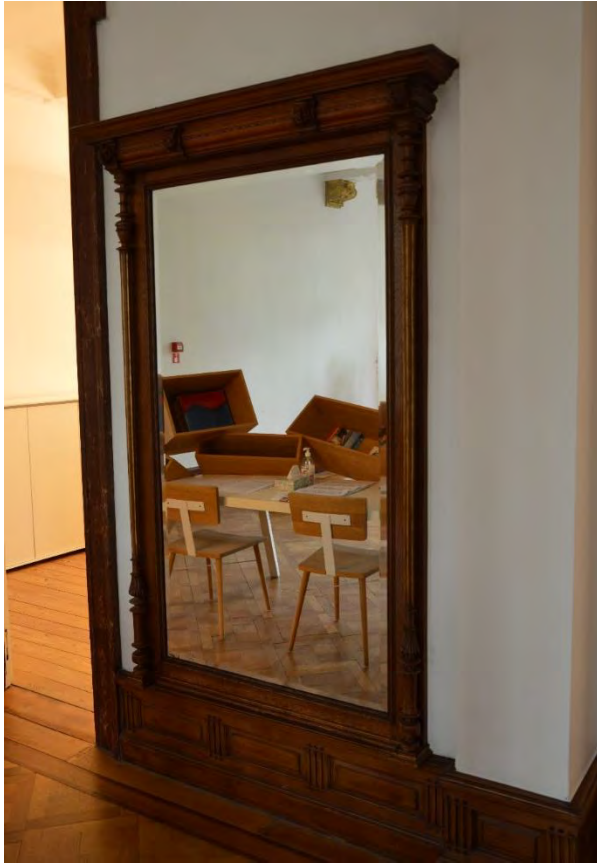
- De vormgeving van de spiegel sluit nauw aan bij de vormgeving van de vaste interieurelementen en is vermoedelijk een origineel interieurelement. Vermoedelijk is de spiegel een schouwboezemstuk en bevond het zich oorspronkelijk op een andere locatie in het kasteel. De meest waarschijnlijke locatie is het salon 011 ('Witte Zaal').

*Fig. 191 - De spiegel, mogelijk een schouwboezemstuk. Fig. 192 - Doorgang naar lokaal 108.*

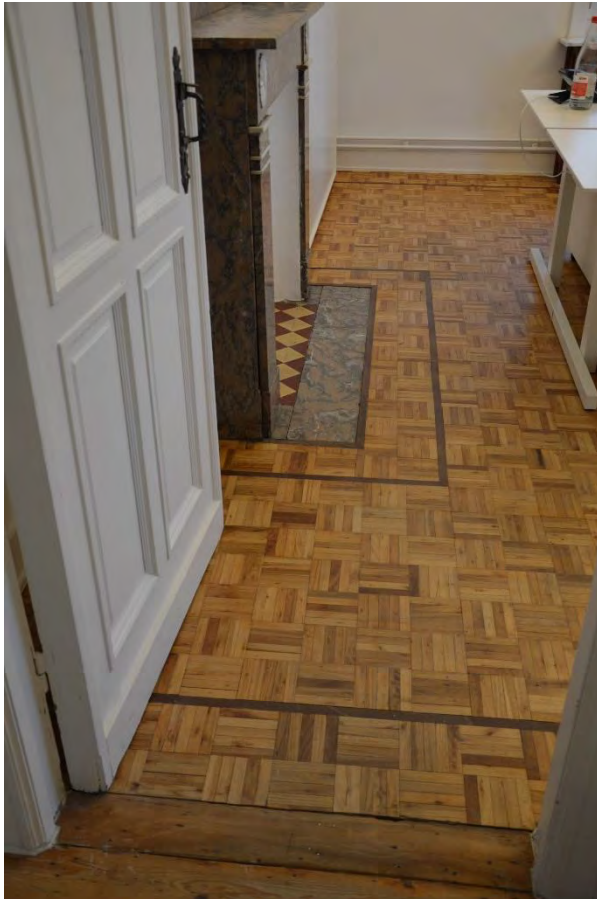
*Fig. 198 - Zicht op het mozaïekparket van lokaal 110 Fig. 199 - De schoorsteenmantel.  
(zonder erfgoedwaarde).*

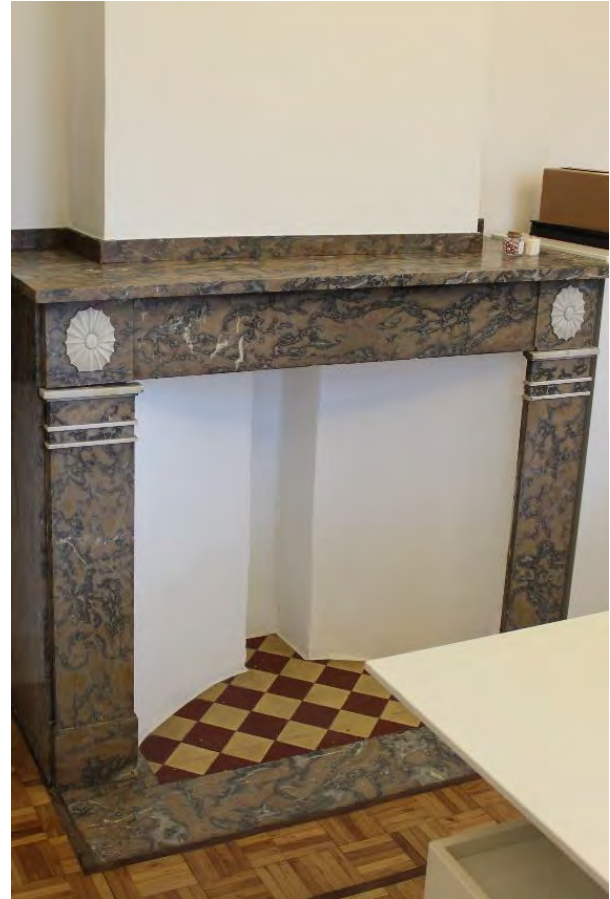
Diagnose: - In goede toestand.

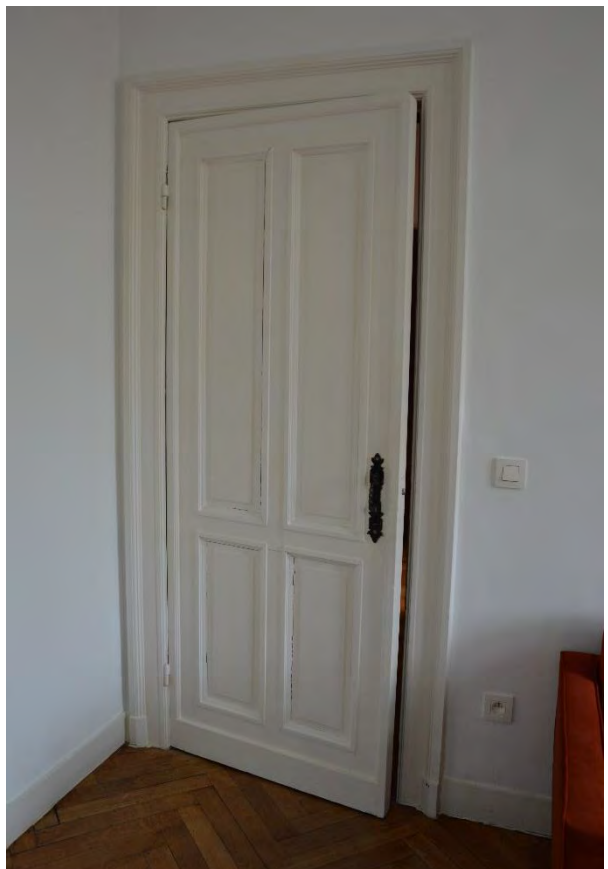
*Fig. 206 - De toegangsdeur, interieurzijde.*

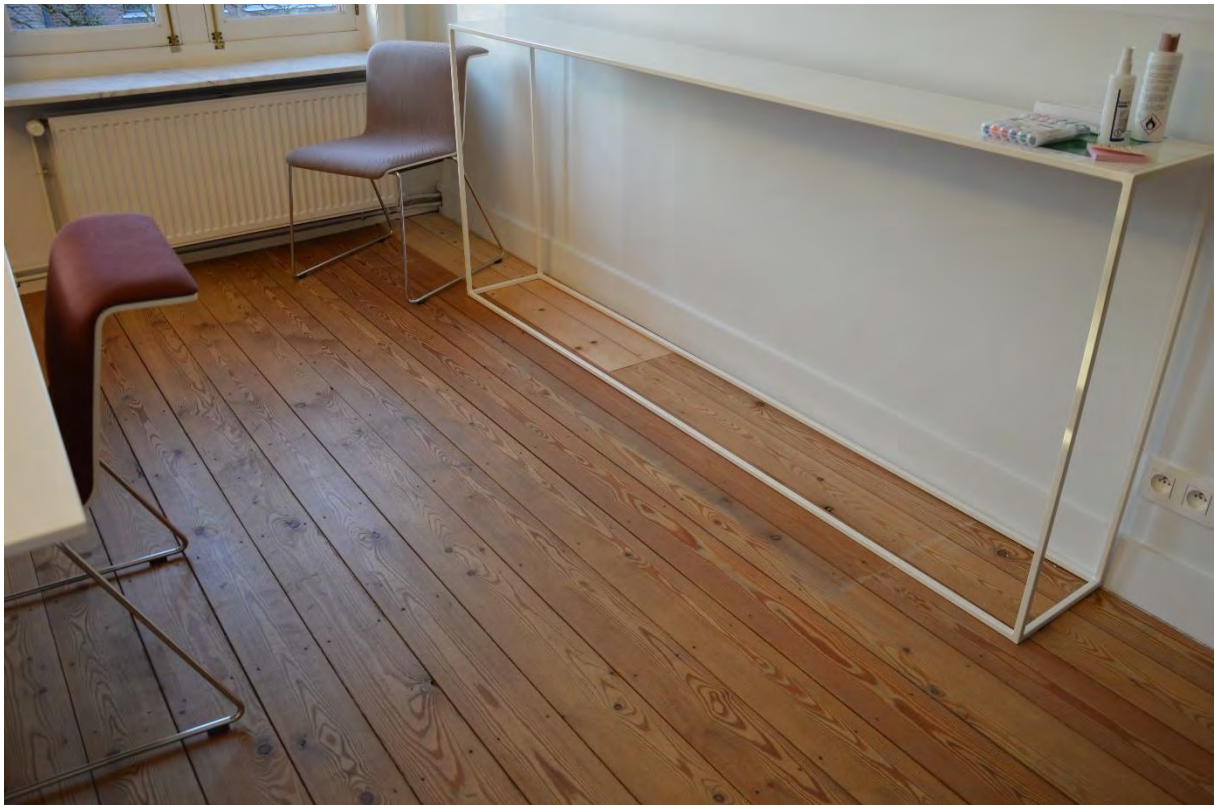
Diagnose: - In goede staat, lichte mechanische schade.  
- Eén zone langs de noordelijke muur is vernieuwd in een andere houtsoort (vermoedelijk grenenhout ipv vurenhout). De herstelling valt op doordat deze planken niet dezelfde verkleuring (patine) hebben als de rest van de plankenvloer.

*Fig. 215 - De plankenvloer en de vernieuwde planken t.h.v. de noordelijke wand.*

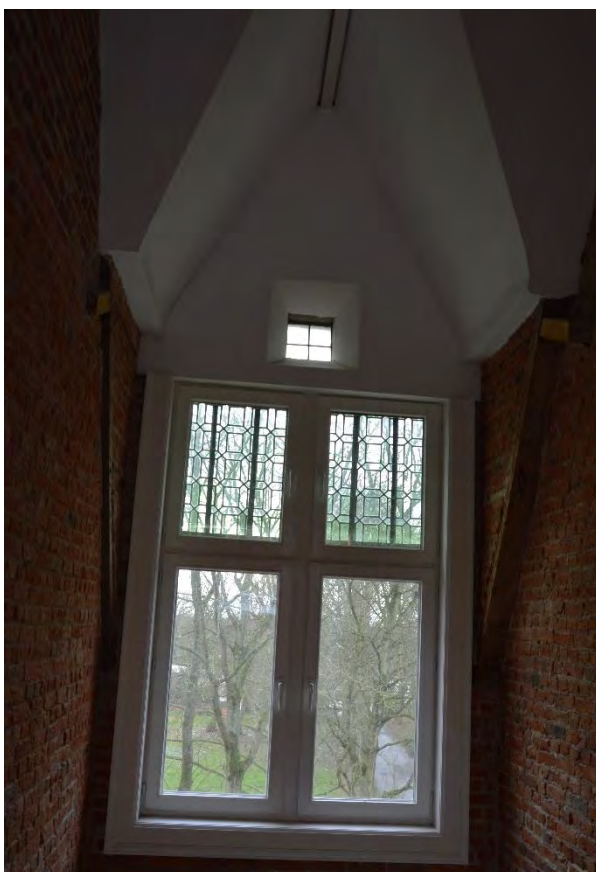
Fig. 217 - Het hoogste raam (dakkapel), met steigergat.

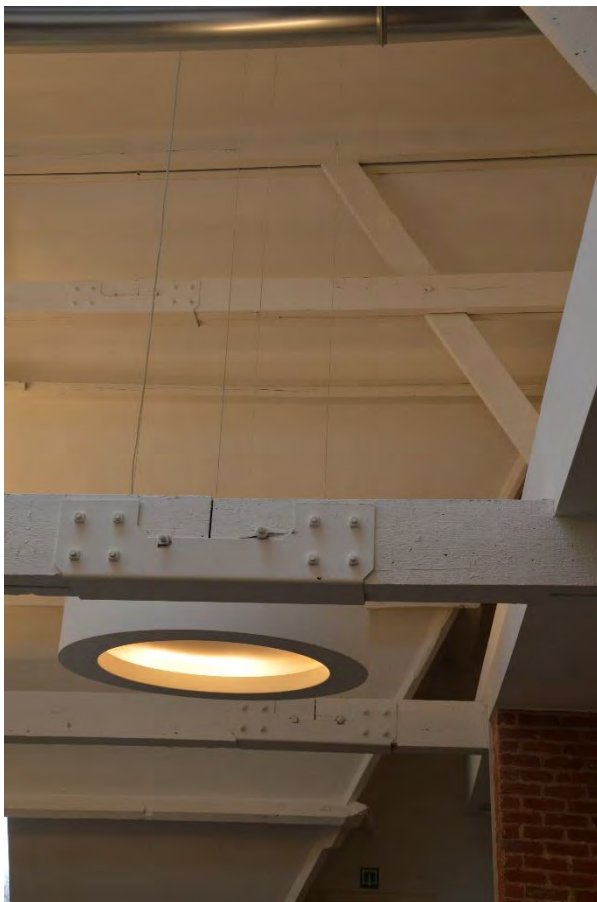
*Fig. 229 - Verstevinging van de koppelingen van de Fig. 230 - Bakstenen schoorsteenkanaal, met scheur. horizontale balkenstructuur.*

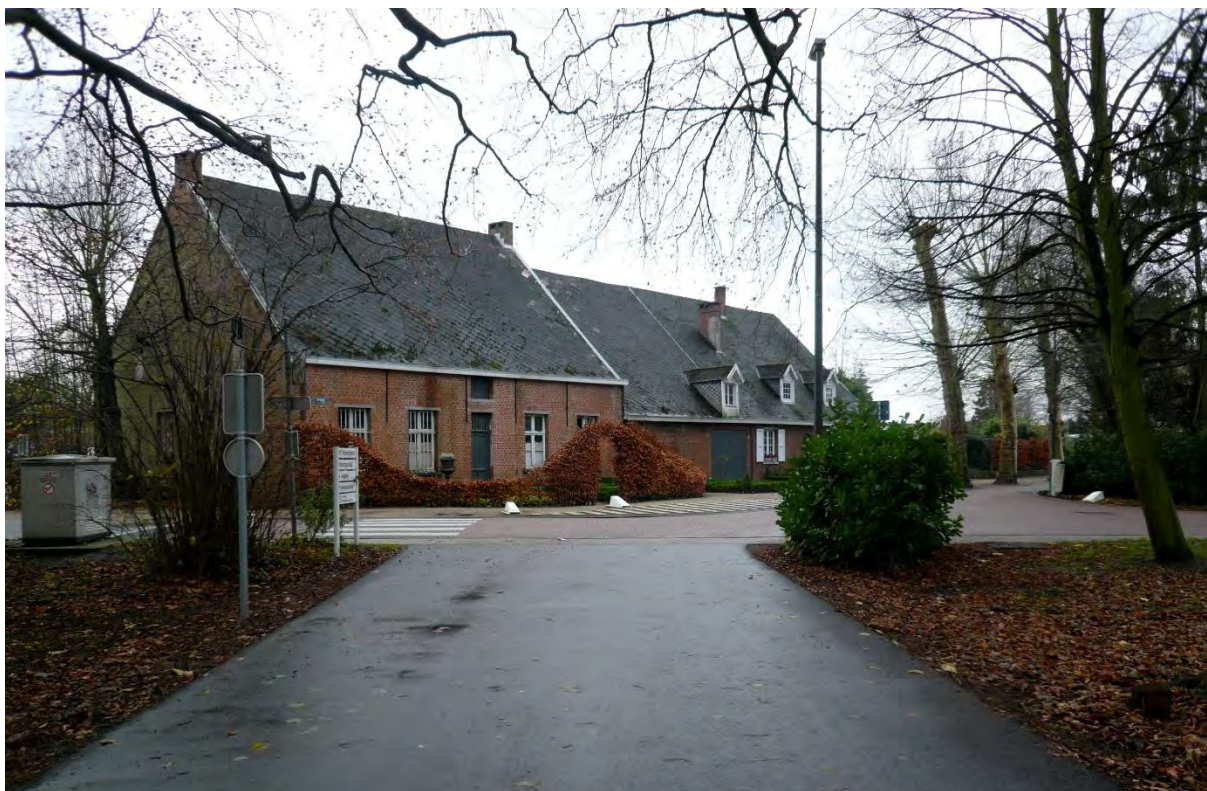
Diagnose: - De dakbedekking is sterk verweerd. Het oppervlak van de vezelcementleien is poreus geworden en begroeid met mos. Verschillende leien zijn weggefallen, met waterinfiltratie tot gevolg.

*Fig. 237 - De pachthoeve, gezien vanaf de kasteeldreef.*

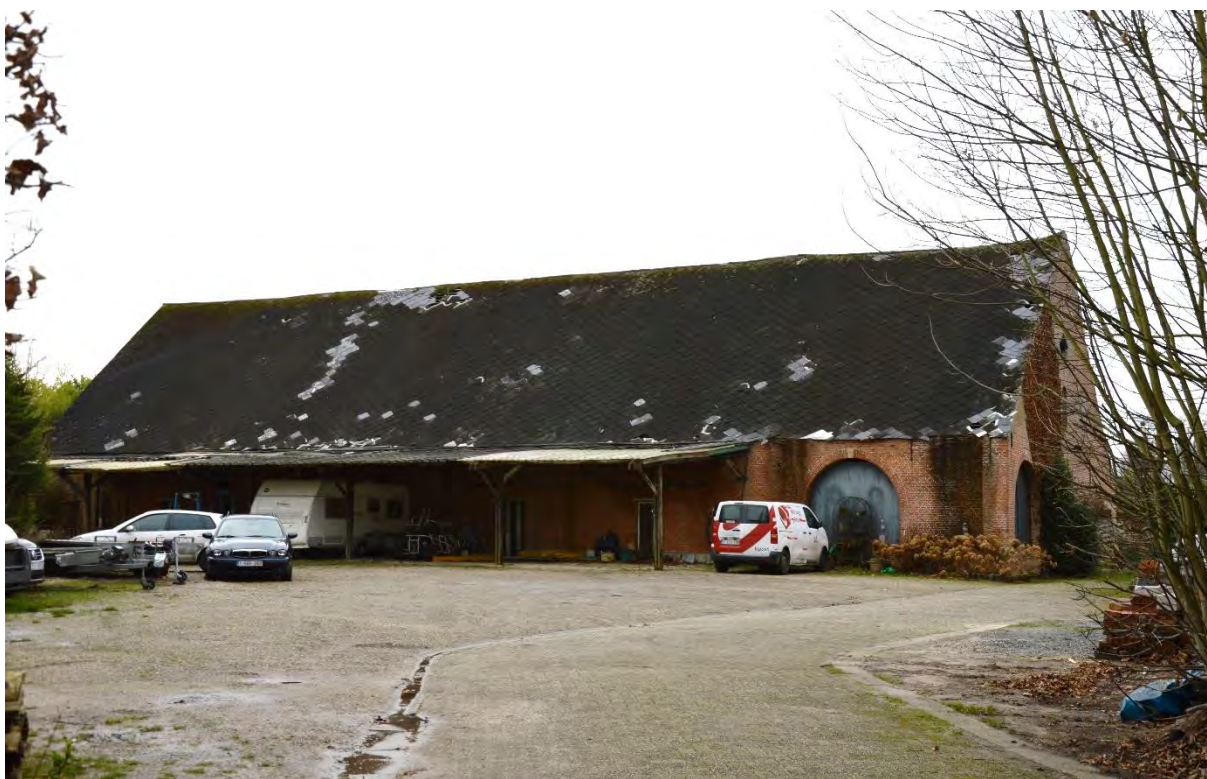
Diagnose: - Op een aantal plaatsen staat het baksteenmetselwerk zeer vochtig, door de slechte toestand van de bedaking en het ontbreken van een dakgoot. Dit leidt tot uitgespoeld voegwerk en mosgroei op grote delen van het metselwerk.

Diagnose: - De dakbedekking is sterk verweerd. Het oppervlak van de vezelcementleien is poreus geworden en begroeid met mos. Verschillende leien zijn weggevallen, met waterinfiltratie tot gevolg.

- Door het ontbreken van een dakgoot en het wegvallen van de onderste rij leien staat de gevels bijzonder vochtig, met mosvorming tot gevolg en wellicht ook inrotting van de dakstructuur en de muurplaat waardoor stabiliteitsproblemen kunnen optreden.

*Fig. 241 - De langsschuur van de pachthoeve.*

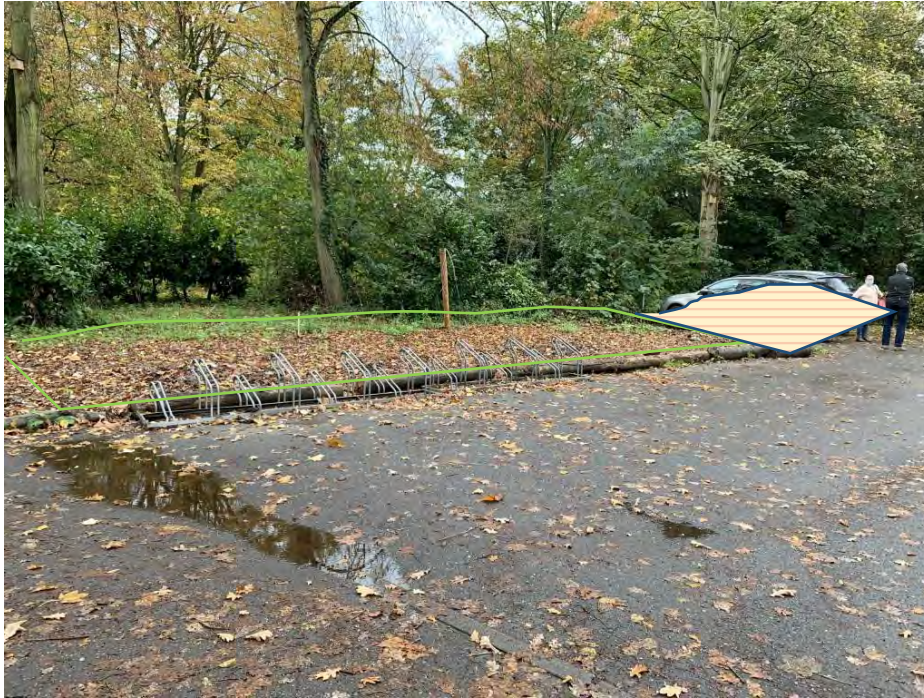
**Actie 1.1:** ten zuiden van het WZC is er een kleine parking. De verharding (10 x 4 m) in het verlengde van de reeds aanwezige boomstammen wordt verwijderd en verdwijnen de 2 à 3 parkeerplaatsen. De volledige zone (150 m<sup>2</sup>) wordt ingeplant met struiken (meidoorn, hazelaar, rode en gele kornoelje, hult, ...) en worden er aan de noordzijde vaste planten met onder meer varens ingebracht.

*Groene omlijning = inplanten met struiken en vaste planten – bruine arcering = ontharden en inplanten met struiken.*

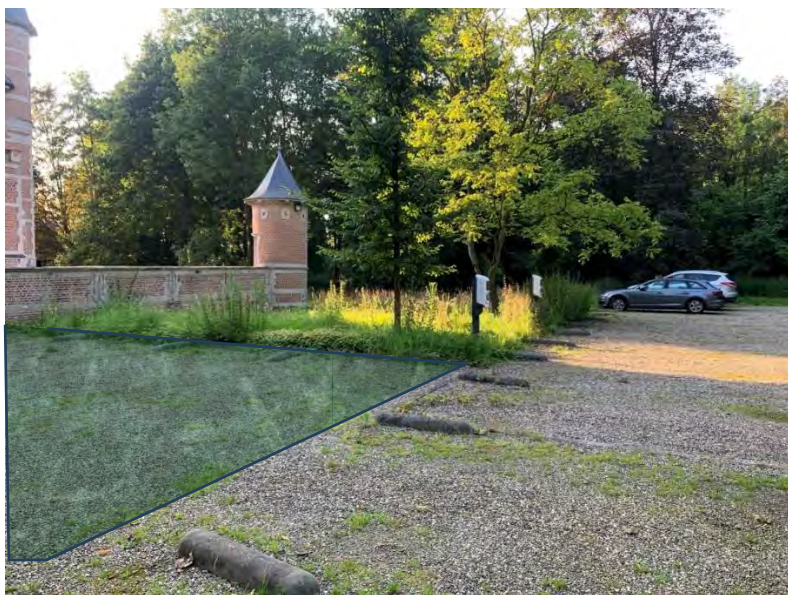
**Actie 1.2:** verwijderen van ca. 80 m<sup>2</sup> halfverharding tussen kasteel en parking. Zo kan er niet meer tot vlak tegen het kasteel geparkeerd worden, hetgeen afbreuk doet aan het beeld van het kasteel. De parking wordt zo een op zichzelf staand geheel, dat minder de aandacht trekt en letterlijk voldoende 'afstand houdt' van het beschermde monument.

*De halfverharding tussen het kasteel en de parking wordt opgebroken en als grasland open gehouden.*

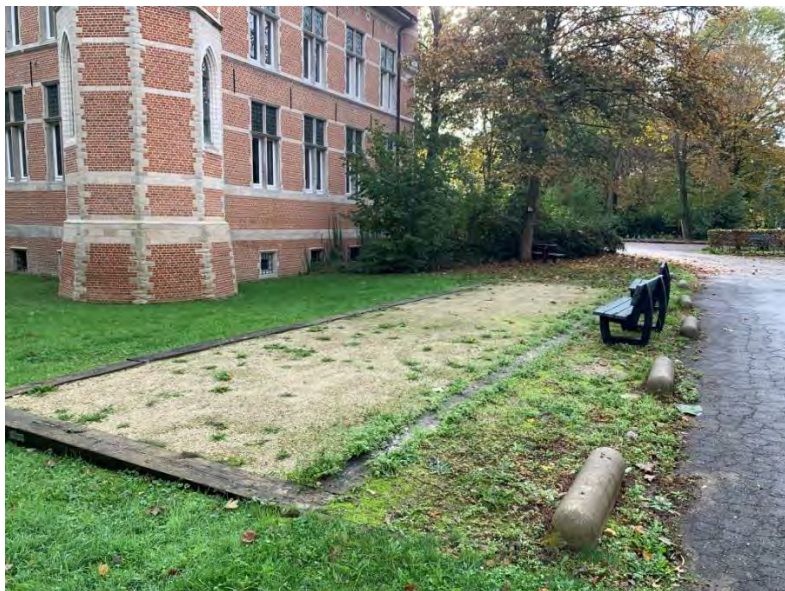
**Actie 1.3:** verwijderen van petanqueveldje en aanplant vaste planten ten westen van het kasteel. De halfverharding en de houten balken rond het veldje worden verwijderd en er worden bloeiende vaste planten ingebracht.

*Het petanqueveldje wordt verwijderd en vervangen door zone met vaste planten.*

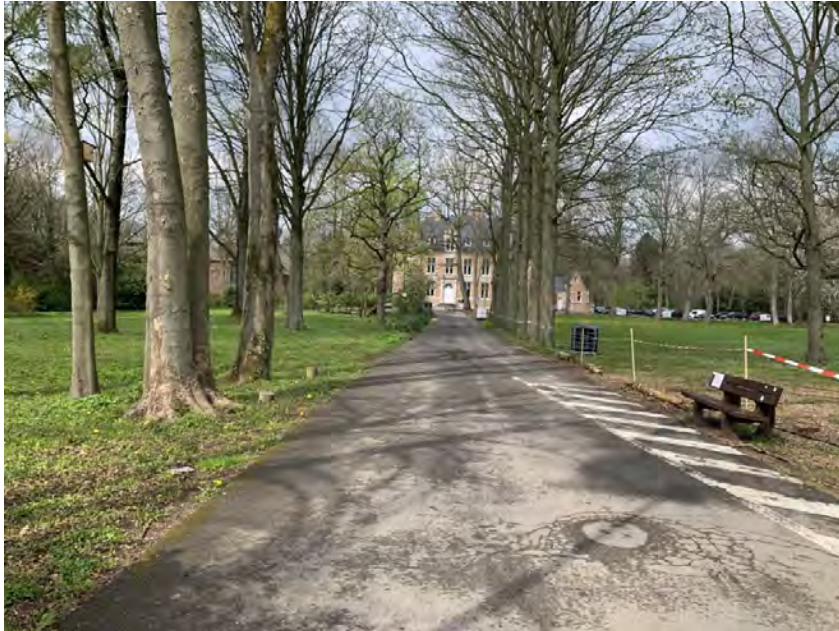
**Actie 1.4:** heraanleg toegangsweg met twee kasseistroken. De bestaande KWS-verharding van de toegangsweg wordt verwijderd en wordt er een tweesporenweg met kasseien aangelegd. Deze kasseistroken lopen ook aan de zuidrand van het kasteel tot aan de parking. Over een lengte van 125 m worden de twee kasseistroken aangelegd. Ter hoogte van het kasteel kan een klein met groen beplant rondpunt worden voorzien zoals op het ontwerpplan van de landschapsarchitect (zie bijlage).

*De toegangsweg wordt deels onthard en vervangen door twee kasseistroken.*

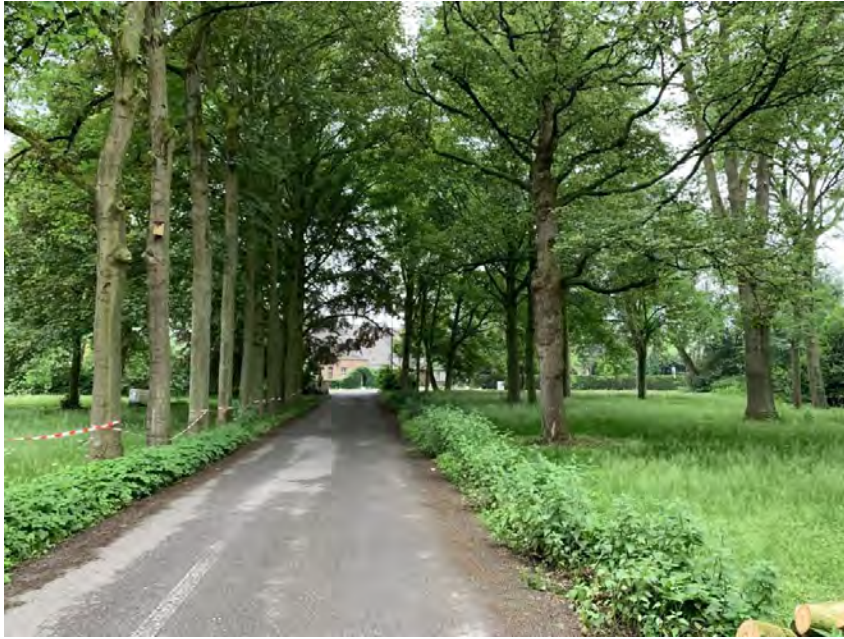
**Actie 2.2:** Aan de westrand van de toegangsweg wordt buiten de wortelzones van de aanwezige bomen een border (1 m breed) met vaste planten aangelegd met o.a. zegges en varens in de meer beschaduwde zones en bloeiende soorten in de lichtrijkere zones (actie 2.2).

*De rij esdoorns aan de oostzijde (links) van de toegangsweg worden op termijn vervangen door winterlindes. Aan de westzijde (rechts) wordt over delen een bloemenborder aangelegd (op foto brandnetels).*

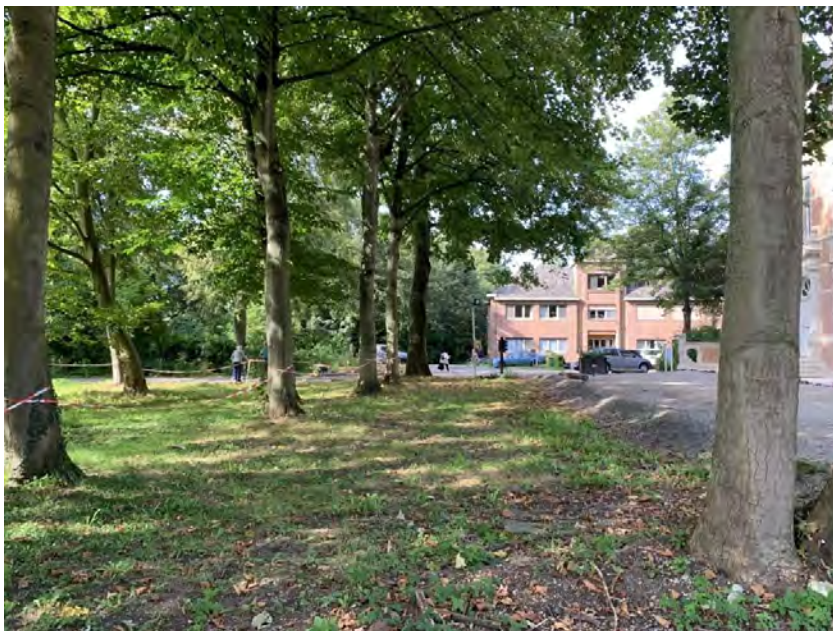
**Actie 2.3:** In de zone voor het kasteel worden de jonge esdoorns (5-tal) gekapt en vervangen door twee winterlindes. In de zone langs de weg wordt een bloemenborder aangelegd.

*De zone voor het kasteel blijft de zomereik op de hoek (achteraan) staan maar worden de jonge esdoorns gekapt en vervangen door 2 winterlindes en wordt er op de rand een bloemenborder aangelegd.*

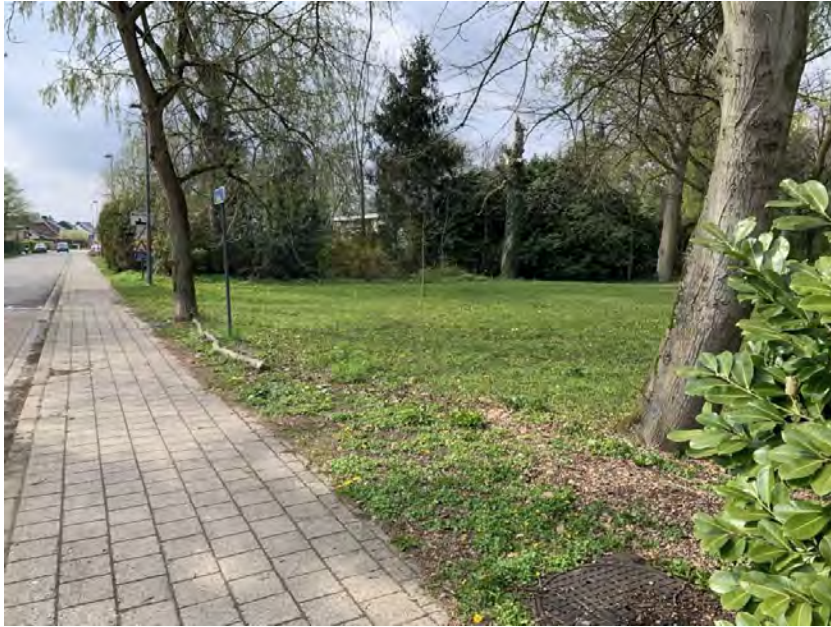
**Actie 3.1:** aanplant houtkant aan de zuidrand. Ten westen van de toegang wordt aan de zuidrand van het domein langs de Kasteelstraat over 30 m een houtkant aangeplant. Te gebruiken soorten zijn hazelaar, hulst, meidoorn, haagbeuk, enz. De plantafstand bedraagt 0,3 tot 0,5 m.

*Strook waar een houtkant met vooral inheemse soorten wordt aangeplant*

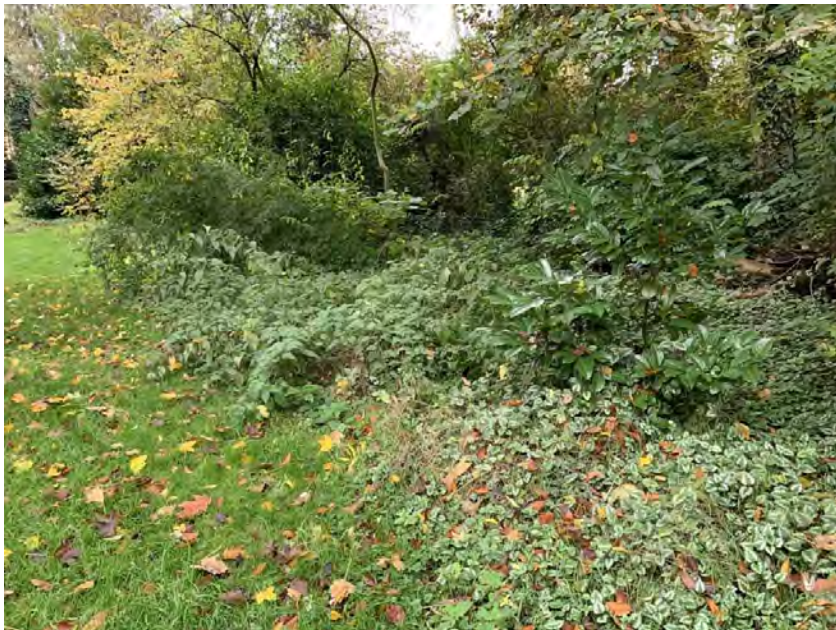
**Actie 3.2:** versterken houtkant westrand. In de houtkant langs de westgrens van g2 bestaat vooral uit exoten (laurierkers, aucuba, ...). In de zones waar er geen struiken staan, wordt hulst, hazelaar, sporkehout, haagbeuk, ... aangeplant.

*De open zones in de houtkant worden ingeplant met struiken.*

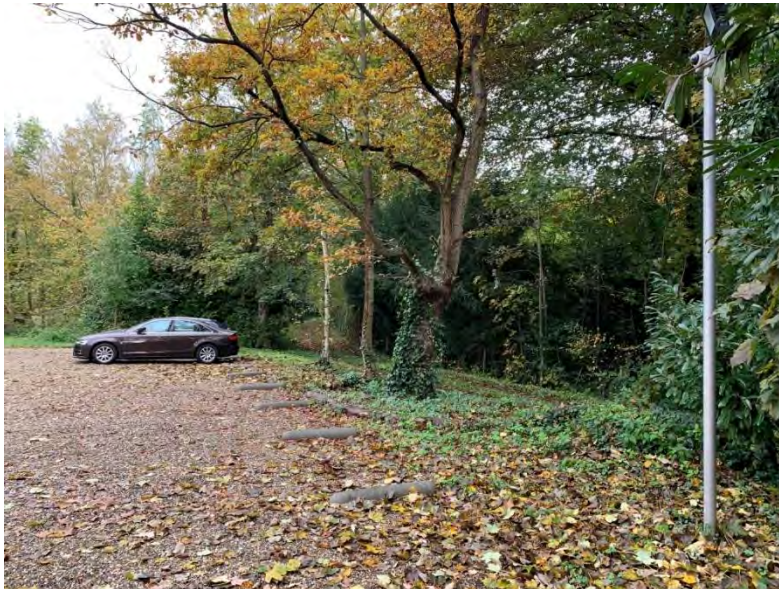
**Actie 3.4:** versterken houtkant oostrand. Aan de oostrand van de parking wordt een houtkant (ca. 45 m) voorzien. Deze houtkant wordt aangelegd met inheemse struiken. Er wordt rond de oude aanwezige knoteik op minstens 4 m aan beide zijden geen hoge struiken aangeplant.

*Aan de oostrand van de parking wordt een houtkant aangelegd met vrijwaring van de oude knoteik.*

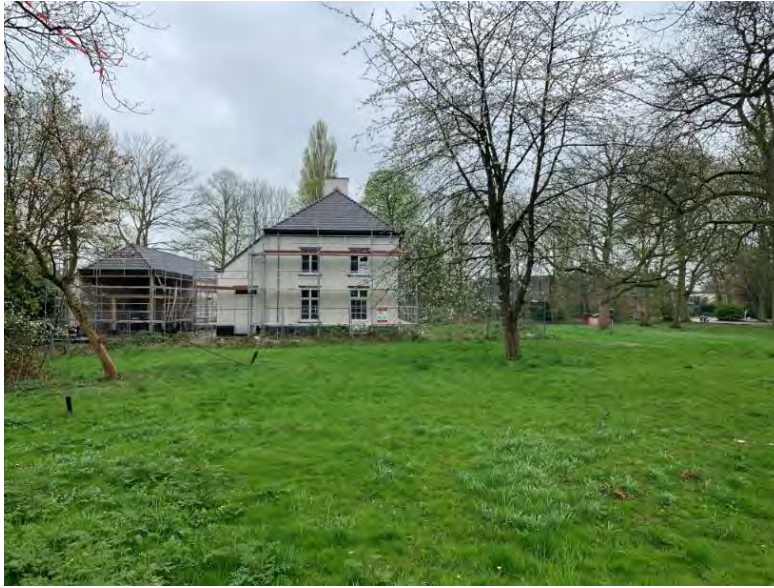
**Actie 4.1:** aanleg van halfverhard pad van ca. 1 m breed tussen de parking en het koetshuis.

*Zone tussen parking en koetshuis waar enkele hoogstammige fruitbomen worden geplant en halfverhard pad wordt aangelegd.*

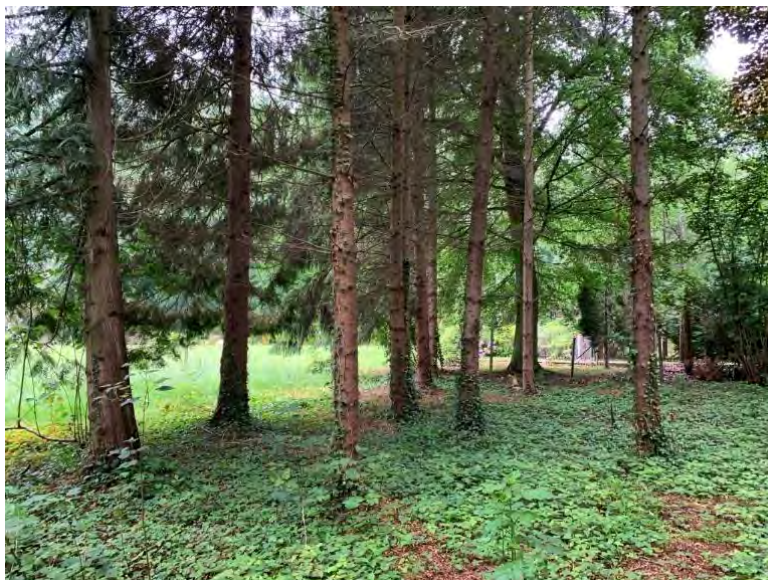
**Actie 6.3:** in de noordrand van de kleine boszone B3 (0,0,7 ha) wordt een groepje fijnsparren gekapt en wordt opnieuw ingeplant met een clulster ("kloemp") met zomereik, winterlinde en haagbeuk. Ook in het zuidelijk deel wordt bijkomend struiksoorten ingeplant.

*Kap van fijnsparren in boszone B3.*
