## Bijlage 8.3.3 Inspectierapporten Monumentenwacht vzw

**Kasteel Selsaeten**

Selsaetenstraat 50 B  
2160 Wommelgem

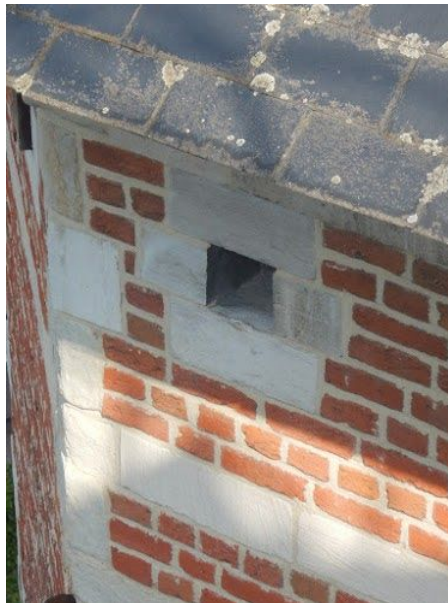
Toren [2]: niet-afgedicht stellinggat

## A2020/25 Mogelijke invliegopeningen afschermen voor kauwen en duiven

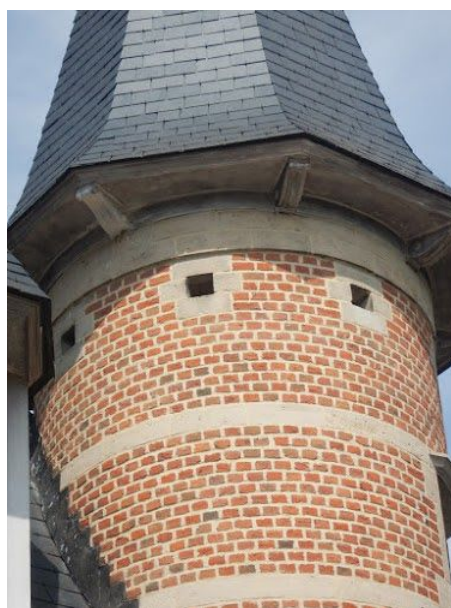
Toren [3]: niet-afgedichte stellinggaten

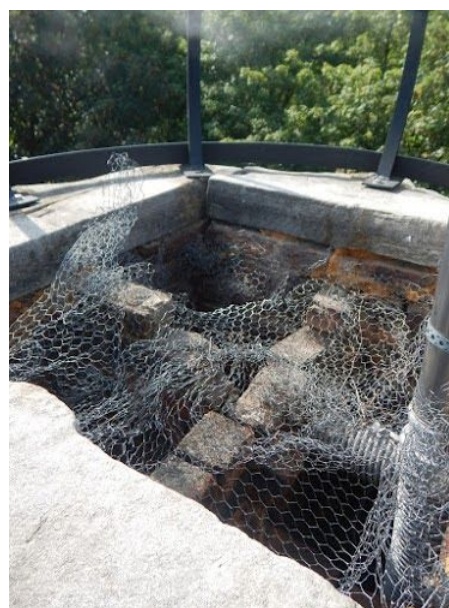
Schoorsteen [5]-zuidoost:  
niet-duurzame afscherming van het schoorsteen-  
kanaal met fijne, beschadigde gaasdraad

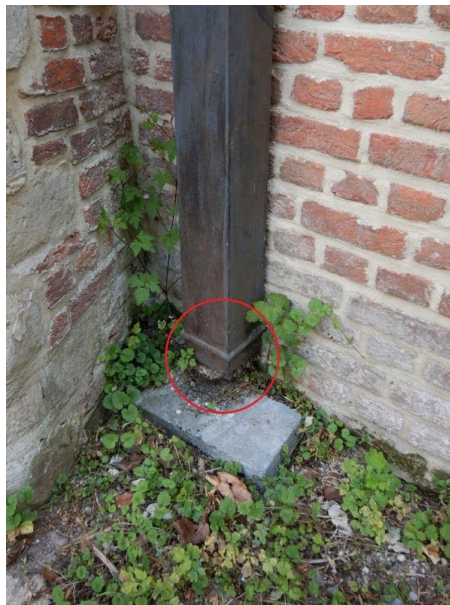
*Dak [7]-noordwest: vuilophoping onderaan de afvoer (door MoWa gekuist)*

## A2020/26 De goten en daken regelmatig proper maken. De afvoeren regelmatig controleren en indien nodig vrijmaken.

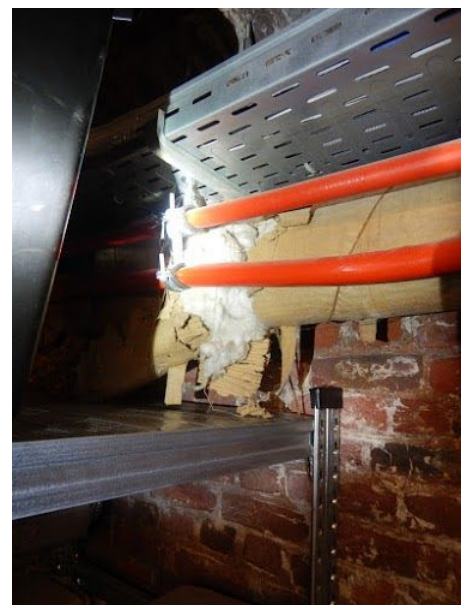
*Eventueel asbesthoudende isolatie rond de leidingen in de kelder*

## **A2020/28 Een asbestinventaris laten opmaken en gepaste maatregelen nemen.**

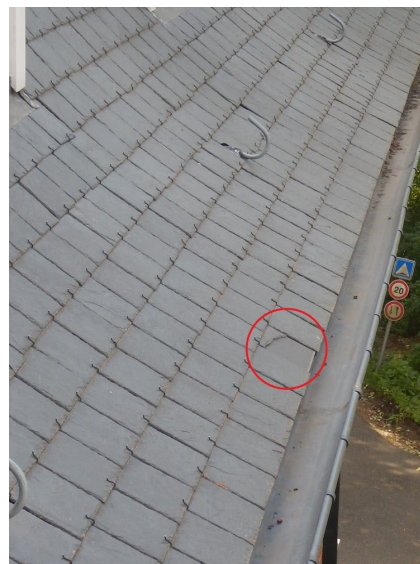
Dak [7]: beschadigde lei, hersteld met koper of zink

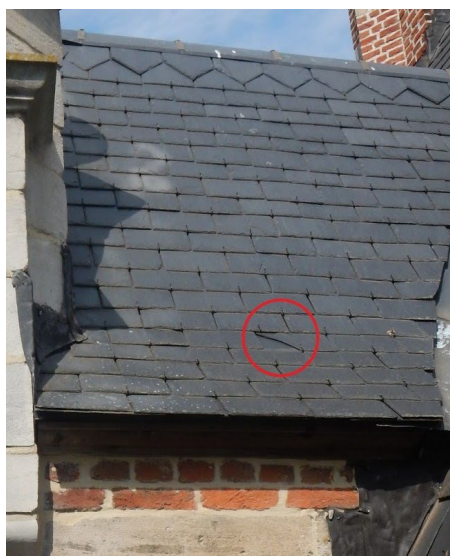
Dak [13]-oost: beschadigde lei

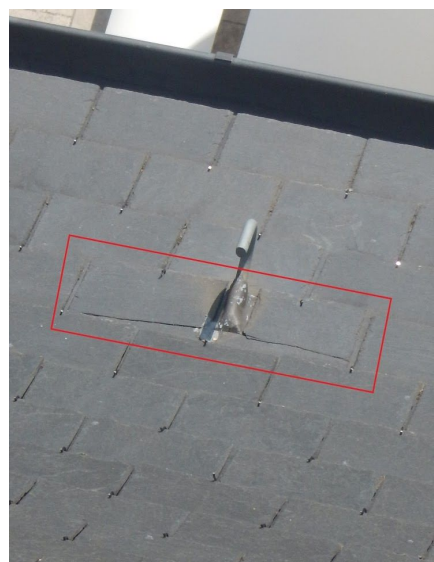
Dak [9]-noordoost: gebroken leien

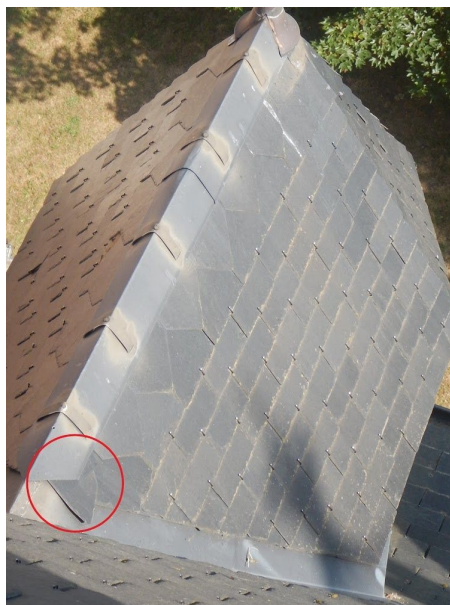
Dak [8] - westelijke dakkapel: scheefgezakte lei

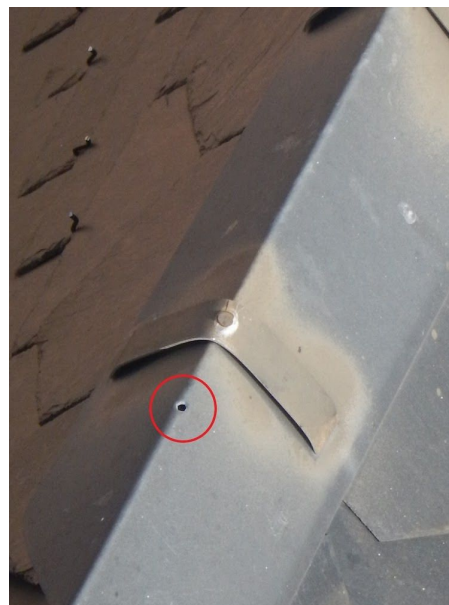
Dak [8] - westelijke dakkapel: geperforeerde zinken nok

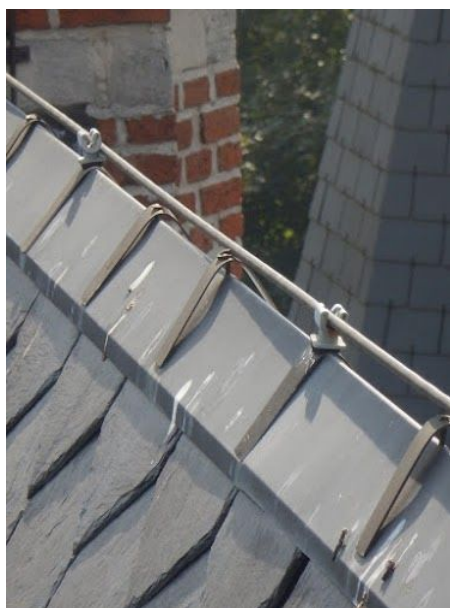
Dak [10]: opgedrukte nokbeugels...

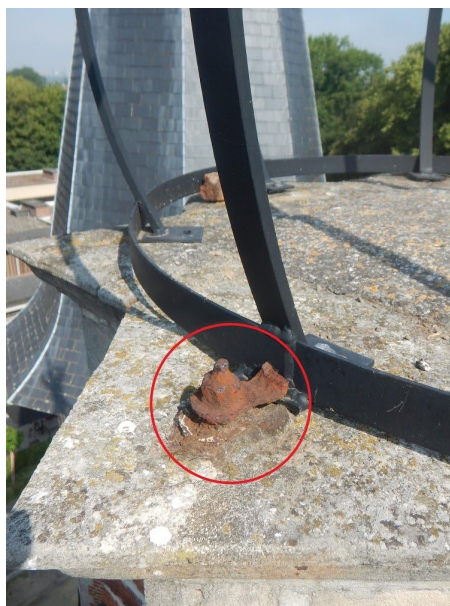
- de ijzeren bekroningen werden vernieuwd, maar de roestige bevestigingen van de oude bekroningen zitten nog in de dekstenen. Dit veroorzaakt steenschade;
- de dekstenen worden opgedrukt, vermoedelijk door roestige ankers. Enkele dekstenen van de zuidwestelijke schoorsteen liggen los;
- de krammen tussen de dekstenen ontbreken;
- enkele bakstenen zijn beschadigd door vorst;
- enkele natuurstenen delen (speklaag) zijn sterker verweerd;
- de noordoostelijke schoorsteen is ingescheurd ter hoogte van de knik (op zolder). De houten steunconstructie is verdwenen. De stabiliteit komt mogelijk in het gedrang en
- de noordwestelijke schoorsteen vertoont roetuitbloeiingen (op zolder).

[5]-noordwest: roestige bevestiging van de oude bekroning

- de roestige bevestigingen van de oude bekroningen verwijderen en aanwerken met een compatibele mortel;
- de ijzeren delen (ankers) vernieuwen in roestvrij staal en de losliggende delen hermetsen;
- de krammen tussen de dekstenen vernieuwen in roestvrij staal;
- de beschadigde stenen vervangen door een gelijkaardige steen, vermetsteld met kalkmortel en
- noordoostelijke schoorsteen: de oorzaak van de scheurvorming wegnemen en de scheurvorming opvolgen. Eventueel een nieuwe steunconstructie plaatsen op zolder.

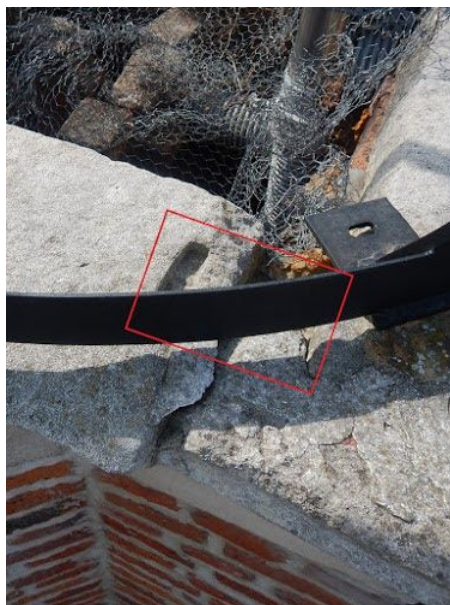
[5]-zuidoost: ontbrekende kram tussen de dekstenen

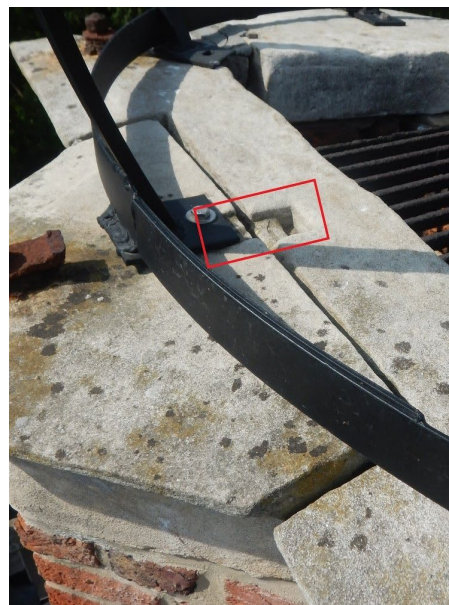
[5]-zuidwest: ontbrekende kram tussen de dekstenen

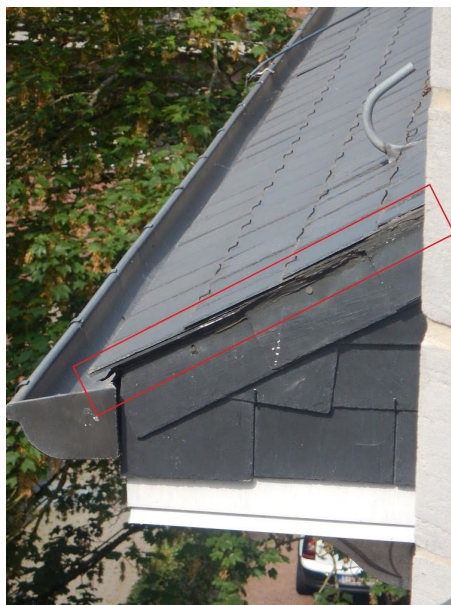
- dakkapellen: de aansluiting tussen de nok en de piron is aangewerkt met een kit die begint los te scheuren. De nokbeugels zijn bevestigd met roestige nagels;
- de loden loketten (in aansluiting met het opgaand metselwerk) vertonen loodwit, vermoedelijk door het schilderen met een incompatibele verf;
- dak [5]: de roofing van het plat dak werd over de bovenste rij leien van de omliggende daken gebrand. Dit voldoet momenteel, maar het was oordeelkundiger geweest om een opstand + loodaansluiting te voorzien tussen het plat dak en de leien daken;
- dak [5]-zuidoost: de loodaansluiting met de schoorsteen werd onoordeelkundig hersteld met kit en
- dak [6], ter hoogte van dakkapellen [12] en [13]: de bovenste leien van de 'wangen' zijn bloot genageld en de aansluiting met de 'wangen' is onoordeelkundig aangewerkt met kit (in plaats van een loodaansluiting).

*Dak [6] (ter hoogte van dakkapel [12]):  
blote vernageling en onoordeelkundige aan-  
werking met kit*

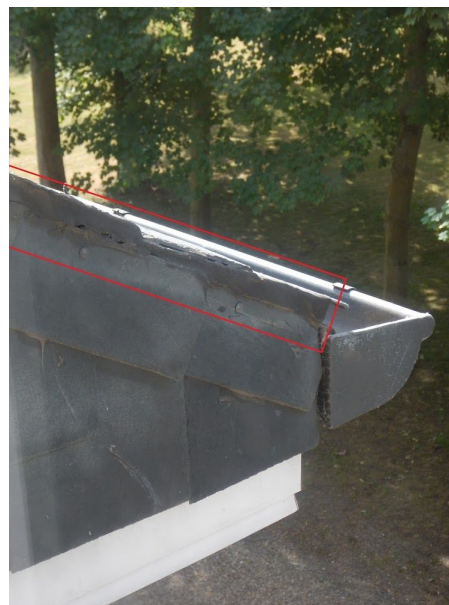
*Dak [6] (ter hoogte van dakkapel [13]):  
blote vernageling en onoordeelkundige aan-  
werking met kit*

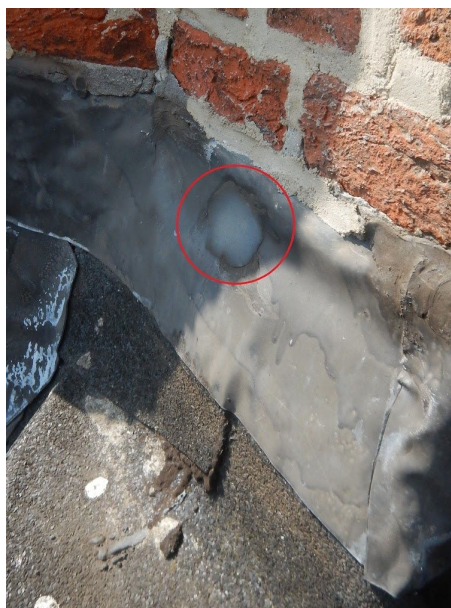
*Dak [5]-zuidoost: onoordeelkundige herstelling  
met kit van de loodaansluiting met de schoorsteen*

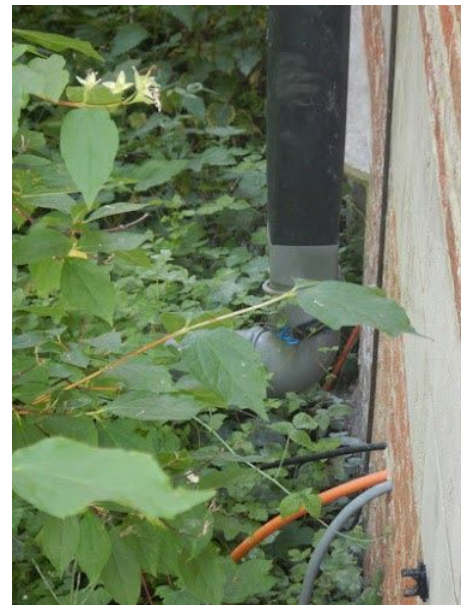
*Dak [7]: provisoire aanpassing van de monding van één van de afvoeren*

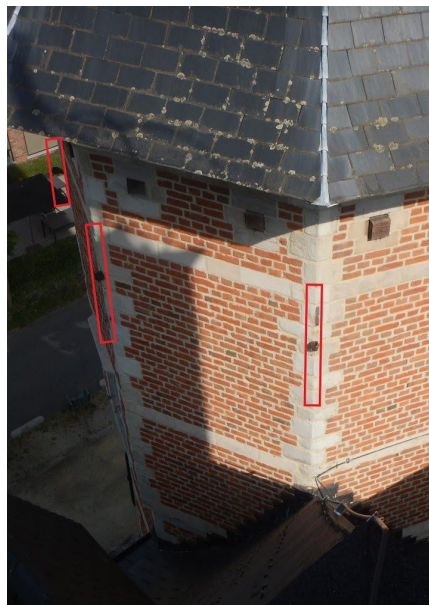
Toren [2]: vier schieters van de muurankers zijn weggevallen en één schieter drukt niet tegen het metselwerk. Hierdoor is de constructie verzwakt waardoor er zettingen kunnen optreden. Momenteel is er geen gevolgschade zichtbaar.

Toren [2]: 3 ontbrekende schieters van de muurankers

- de ondergrond reinigen van vuil, roest en vetten om een goede hechting te bekomen;
- een zinkverf aanbrengen (afnemen en thermisch verzinken indien mogelijk) als bijkomende bescherming;
- een primer aanbrengen. De dikte van de verflaag en primer is bepalend voor de beschermende werking van de verf (een minimale dikte van 150 µm is aangewezen);
- schilderen met een corrosiewerend verfsysteem en
- gezien de moeilijke bereikbaarheid van de muurankers en schoorsteenbekroning en gezien de nodige weerstand aan de elementen is een epoxyverf zeer duurzaam en heeft deze verf een zeer goede corrosiewering, maar geeft ze een esthetisch mindere afwerking.

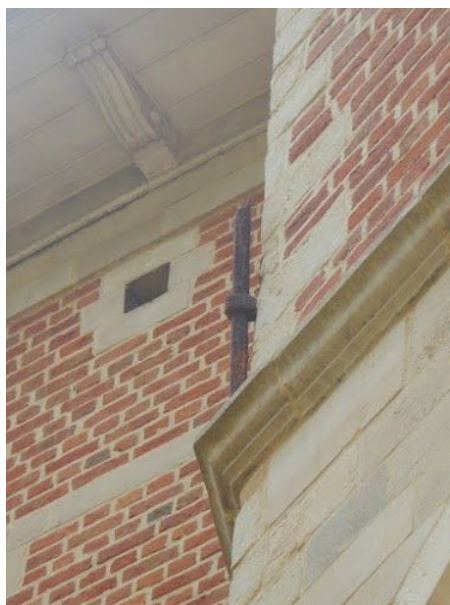
*Toren [2]: de schieter van het muuranker drukt niet tegen de gevel. Het anker vervult niet langer zijn verstevigende functie*

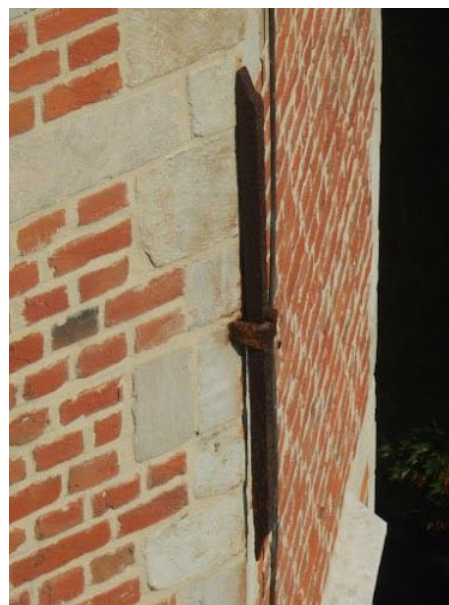
toestand Verschillende ijzeren delen (muurankers, diefijzers, roosters e.d.) zijn roestig, momenteel zonder steenschade tot gevolg.

*Toren [2]: roestig muuranker*

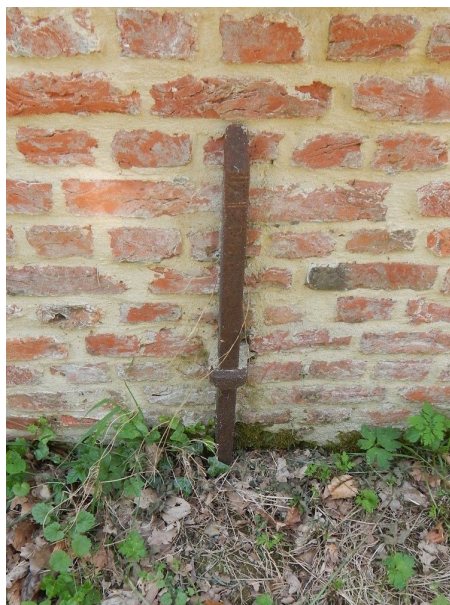
[19]-noord: roestig muuranker

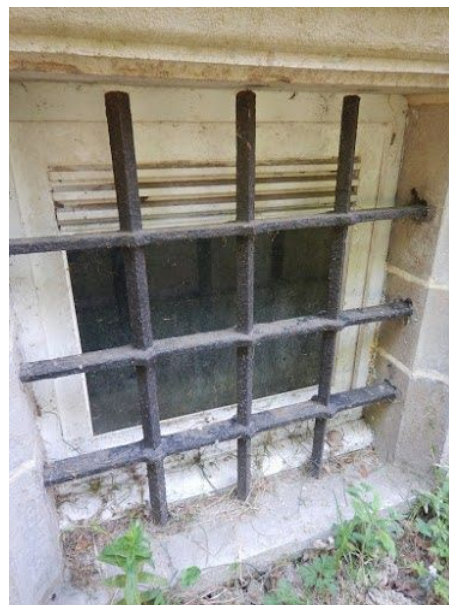
Vleugel [8]: roestig diefijzer kelder

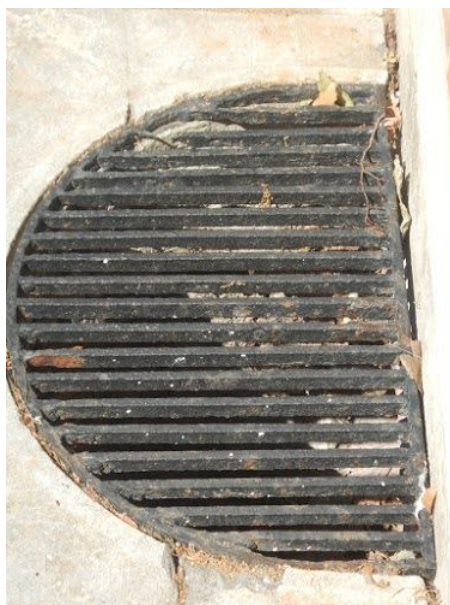
Vleugel [6]-zuid: roestig rooster keldergat

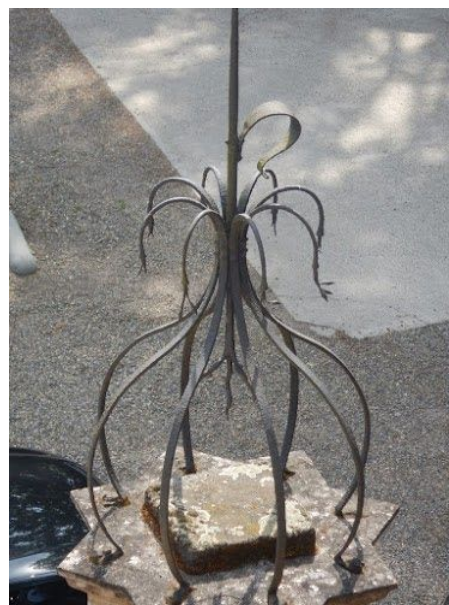
Bekroning schoorsteen dak [16]:  
ontbrekende onderdelen

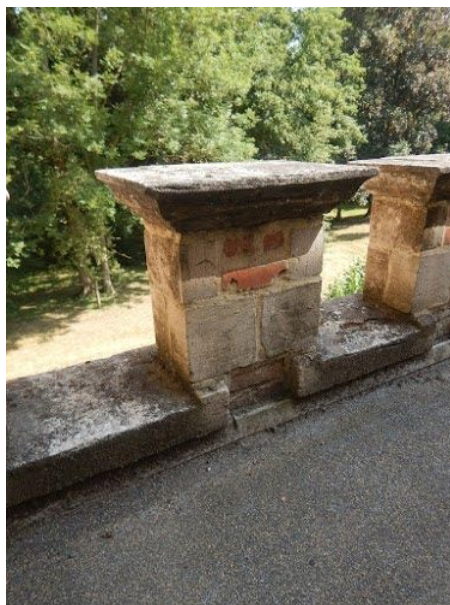
[15]-noord: verschillende dekstenen...

... liggen los

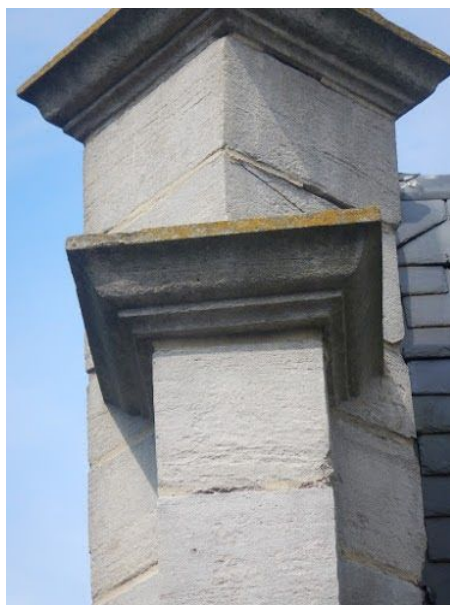
| toestand | Het voegwerk is plaatselijk weggevallen, vermoedelijk omdat bij het hervoegen de oude voeg onvoldoende diep werd uitgehaald.<br>Vochtindringing versnelt het verweringsproces. |

Vleugel [12]: het voegwerk valt plaatselijk weg

| toelichting advies | Herstellen houdt o.a. in: <ul style="list-style-type: none"><li>- de voegen voldoende diep en voorzichtig uithalen (min. 1,5 x breedte van de voeg); bij voorkeur manueel om schade aan de natuursteen door slijpschijven te vermijden;</li><li>- de voegen reinigen en bevochtigen;</li><li>- een proefvlak plaatsen om het resultaat goed te kunnen beoordelen;</li><li>- voegen met een aardvochtige, compatibele* voegmortel en</li><li>- niet voegen onder te felle zon, bij regenweer of vrieskou.</li></ul> <p>* De mortel moet compatibel zijn met de bestaande leg- en voegmortel zowel wat eigenschappen, kleur, textuur en vorm betreft.</p> <p>Voor ouder metselwerk zal dit meestal een kalkmortel zijn.</p> <p>Gebruik geen mortels op basis van cement bij 'zacht' metselwerk en (vorst)gevoelige natuursteen! De dichte cementmortel zorgt ervoor dat het vochttransport via de stenen loopt i.p.v. door de voegen, waardoor stenen beschadigd kunnen raken door vorst of zouten.</p> |

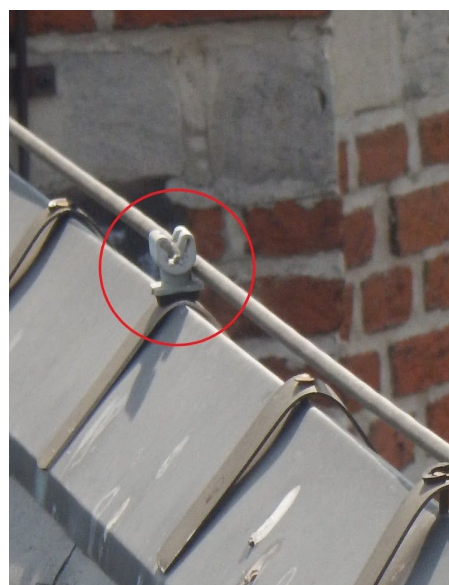
*Dak [10]: de daalleiding zit niet (meer) in de bevestiging*

toelichting advies De daalleidingen duurzaam bevestigingen.

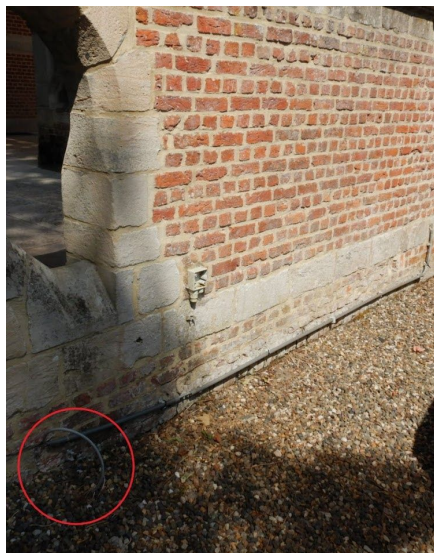
*Vleugel [16]-zuidoost: niet-aangesloten leiding*

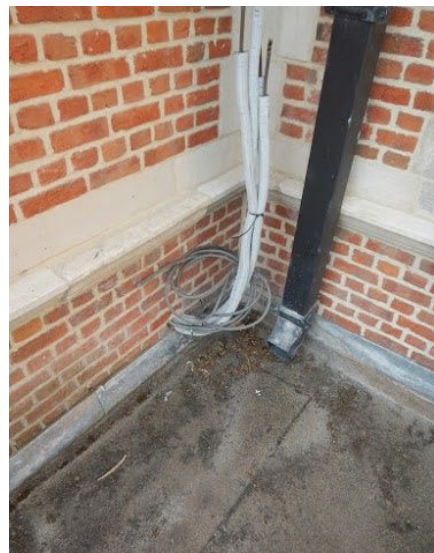
*Vleugel [14]-noord: niet-aangesloten leiding*

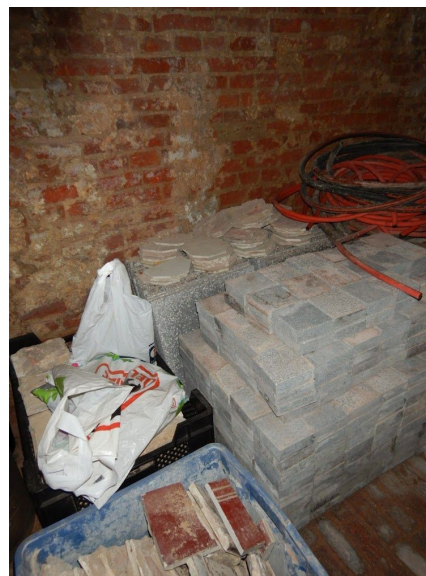
In de kelder liggen andere oude bouwmaterialen opgeslagen

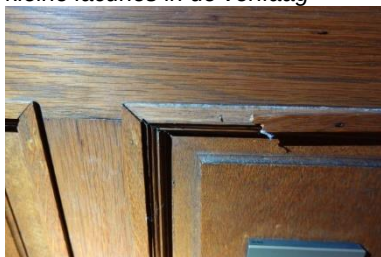
*afgebroken en loskomend latje*

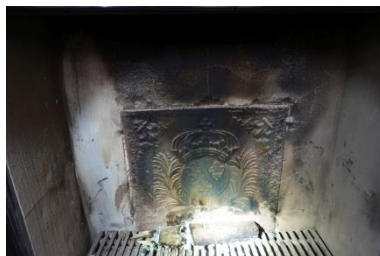
De haardwand is gebarsten en vertoont lacunes in het pleisterwerk. De haardplaat uit smeedijzers is met kopnagels goed vastgezet. Er is één barst maar het geheel is wel nog stabiel. Het smeedijzer is zwart geworden door gebruik.

haardwand met plaat

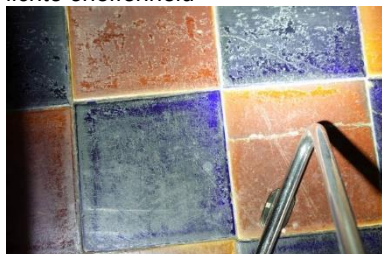
matte en afgesletten glazuurlaag

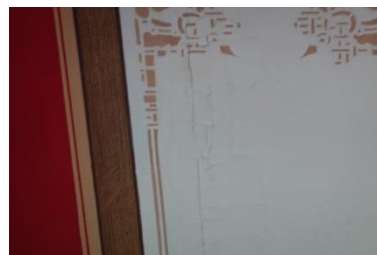
mobiele opstuwingen in zone voor schouw

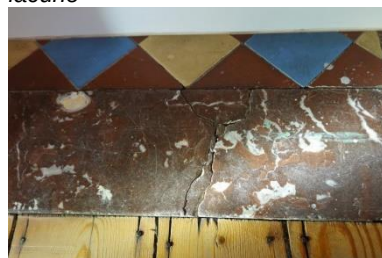
De boordsteen is gebarsten en ligt los.

gebroken en losliggende boordsteen
