## Bijlage 8.3.4 Energie-audit

# ERFGOED-ENERGIEAUDIT KASTEEL SELSAETEN TE WOMMELGEM (PROV. ANTWERPEN)

## ABO Energieaudit onroerend erfgoed

maart 2022

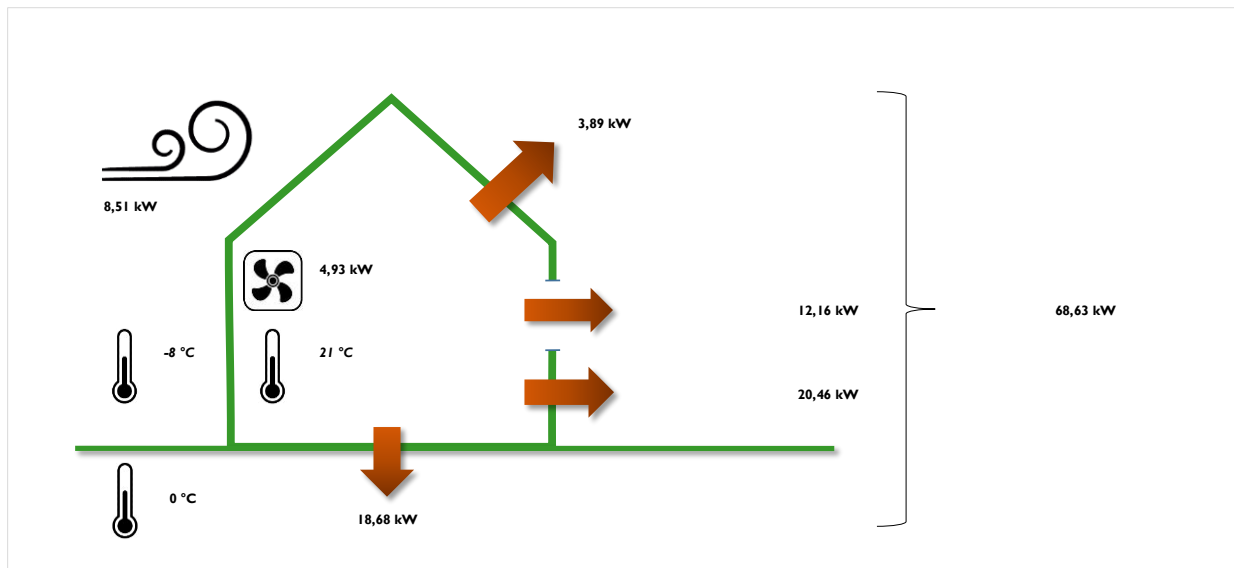
Figuur 12: Warmteverliezen volledig gebouw

Op de bovenstaande figuren is te zien dat de meeste warmte verloren gaat via de buitengevel en de vloer. Deze zijn nog niet geïsoleerd. Het verlies via het dak, dat een gelijkaardige oppervlakte heeft als de vloer, is lager wat het belang van isoleren aantoont. Er gaat 12% van de warmte verloren via natuurlijke ventilatie.

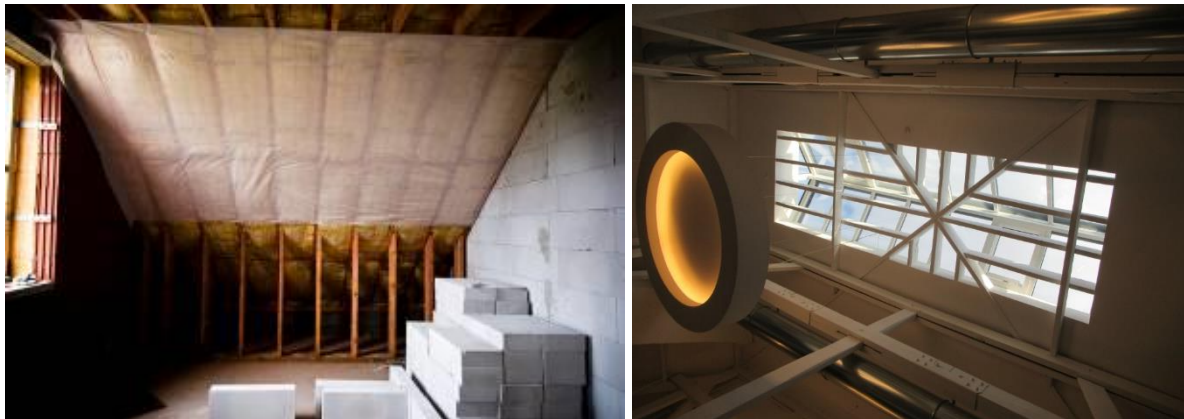
Figuur 13: Isolatie hellend dak langs binnenzijde

Momenteel is er al 10cm rockwool isolatie aanwezig in de daken. Dit is niet voldoende om aan de wettelijke eis van  $0,24 \text{ W/m}^2\text{K}$  te voldoen. Door extra isolatie te plaatsen kan de U-waarde van het dak worden verlaagd. Doordat er momenteel al isolatie in het dak aanwezig is, is de extra energiebesparing die gerealiseerd kan worden met deze maatregel echter beperkt in verhouding met de investeringskost. Door de hoge terugverdientijd is het niet aangeraden om deze maatregel uit te voeren.

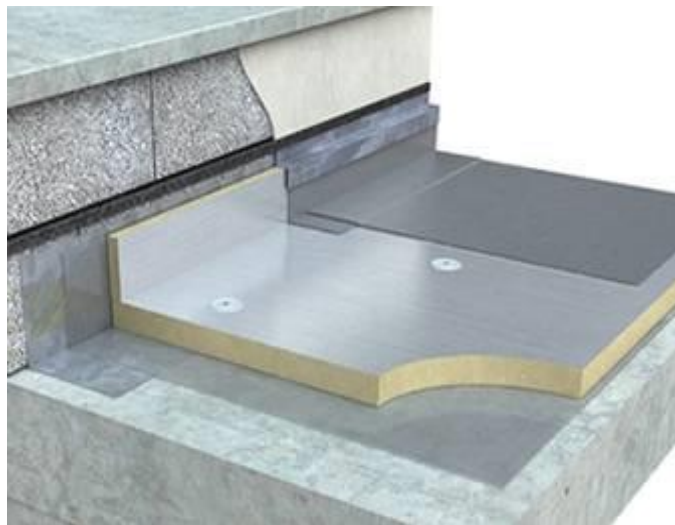
**Figuur 14: Isolatie plat dak langs de buitenzijde**

Er is een stuk plat dak dat met 10cm rockwool geïsoleerd is. Dit is niet voldoende om aan de wettelijke eis van 0,24 W/m<sup>2</sup>K te voldoen die gesteld wordt bij een EPB-verslaggeving. Door extra isolatie te plaatsen kan de U-waarde van het dak worden verlaagd. De energiebesparing die gerealiseerd kan worden is echter beperkt. De investeringskost om nog meer isolatiemateriaal aan te brengen is te hoog in vergelijking met de opbrengst die gerealiseerd kan worden. Het warmteverlies via het dak is nu al beperkt waardoor het interessanter is om in andere maatregelen te investeren.

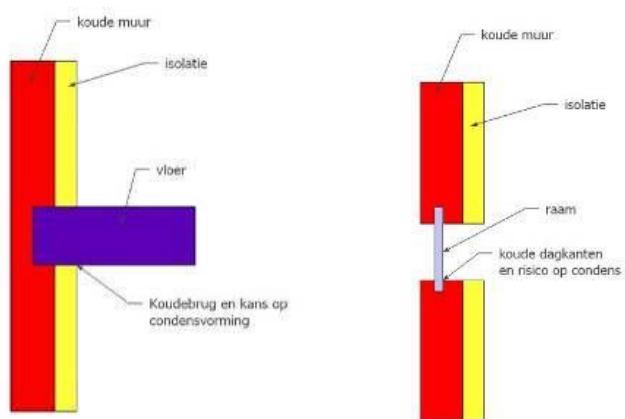
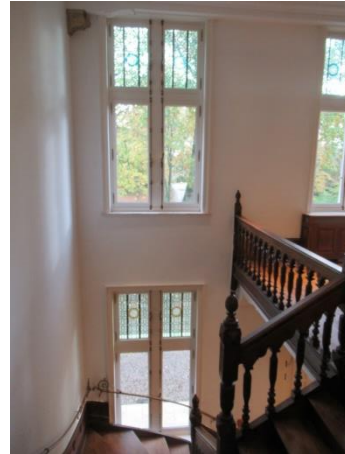
**Figuur 15: Binnenmuurisolatie**

Uit het plaatsbezoek en de informatie van de gebouwbeheerder blijkt dat het gebouw niet beschikt over isolatie in de muur, dit is ook niet mogelijk aangezien het een volle muur betreft. Een andere mogelijkheid bestaat er in de muur langs de binnenzijde te isoleren. Wanneer aan de binnenkant van een muur isolatie geplaatst wordt, wordt de muur “koud” gemaakt. Het metselwerk behoort hierbij niet tot het thermische systeem van de binnenkant van het gebouw. Hierdoor verhoogt het risico op condens en vochtproblemen. Daarnaast kan er bij toepassing van binnenisolatie nog steeds regeninfiltratie optreden. De droging van de muur wordt echter verhinderd. Hierdoor worden de buitenmuren vochtiger. Wanneer binnenisolatie toegepast wordt is het dus van belang om ook de buitenmuur te behandelen om zo schade aan het metselwerk en waterinfiltratie te beperken. Dit kan bijvoorbeeld met een hydrofuge. Hydrofuges of waterwerende oppervlakteproducten zijn kleurloze en transparante producten die bij de behandeling van gevels gebruikt worden om poreuze materialen waterwerend te maken zonder hun uitzicht of waterdampdiffusiekenmerken gevoelig te wijzigen (toepasbaar op baksteen, natuursteen, silicaatsteen, mortel, pleister, kalkverf, beton, andere poreuze materialen).

De muren van het kasteel zijn niet geïsoleerd. Uit de warmteverliesberekeningen is aangetoond dat een groot deel van de warmte verloren gaat via de muren. De muren kunnen geïsoleerd worden aan de binnenzijde om de warmteverliezen te beperken. Het isoleren van de binnenmuren bij het kasteel is een delicate techniek. Bij het na-isoleren van bestaande woningen is de continuïteit van de isolerende laag niet altijd eenvoudig te realiseren en ontstaan soms koudebruggen. Dit zijn niet of slecht geïsoleerde plekken waar de kou van buiten naar binnen in de woning stroomt. Veel voorkomende koudebruggen zijn lateien boven ramen en deuren, aansluitingen van kopse muren op de gevel, aansluitingen tussen vloeren en wanden en tussen wanden en daken. Op deze koudere plekken kan – wanneer niet of onvoldoende geventileerd wordt - sneller condensatie optreden met als gevolg risico's op vochtplekken, schimmelvorming en schade aan pleisterlagen, schrijnwerk, houten vloeren en/of balken.

De kostprijs van het isolatiemateriaal is in goede verhouding ten op zichte van de energiewinst die het oplevert. Er is echter ook een hoge investeringskost voor bijkomende werken aangezien het aanbrengen van isolatiemateriaal aan de binnenmuren complex is. Door van binnenuit te isoleren wordt het woonoppervlak iets minder groot. De muren zullen opnieuw afgewerkt moeten worden en ook de radiatoren en vensterbanken zullen aangepast moeten worden.

Het vochtgehalte van het metselwerk moet daarnaast zoveel mogelijk beperkt worden. Daarom is de regenbelasting van de gevel een belangrijke factor. Bij binnenisolatie is het noodzakelijk dat het metselwerk van de gevel voldoende dik is. Hoe groter de regenbelasting, hoe dikker het metselwerk dient te zijn. Bij poreuze stenen wordt het aangeraden de gevel eerst te impregneren.

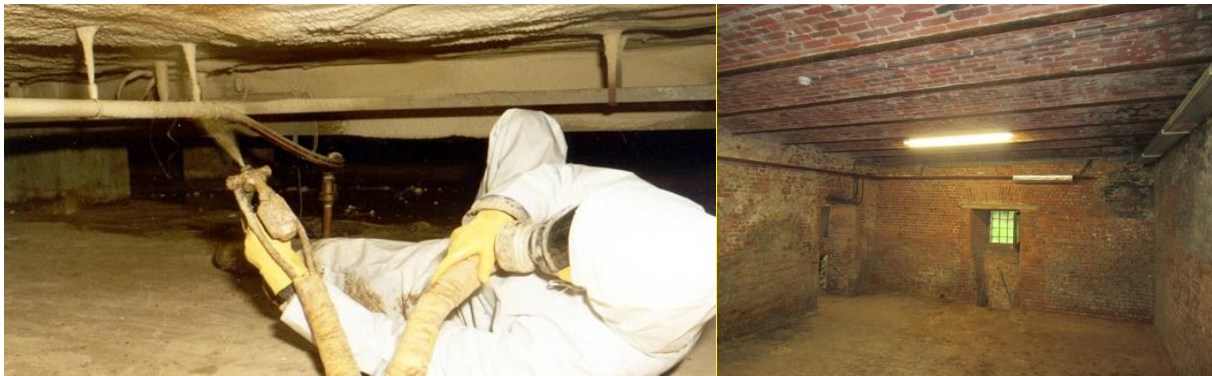
Figuur 16: Keldervloerisolatie: aanbrengen PU-schuim

Het isoleren van de keldervloer is goede maatregel die zich snel terugverdient. Aangezien het plafond van de kelder in het kasteel echter niet vlak is, is het uitvoeren van de maatregel praktisch zeer moeilijk uit te voeren of kan het tot een sterke verlaging van het plafond leiden.

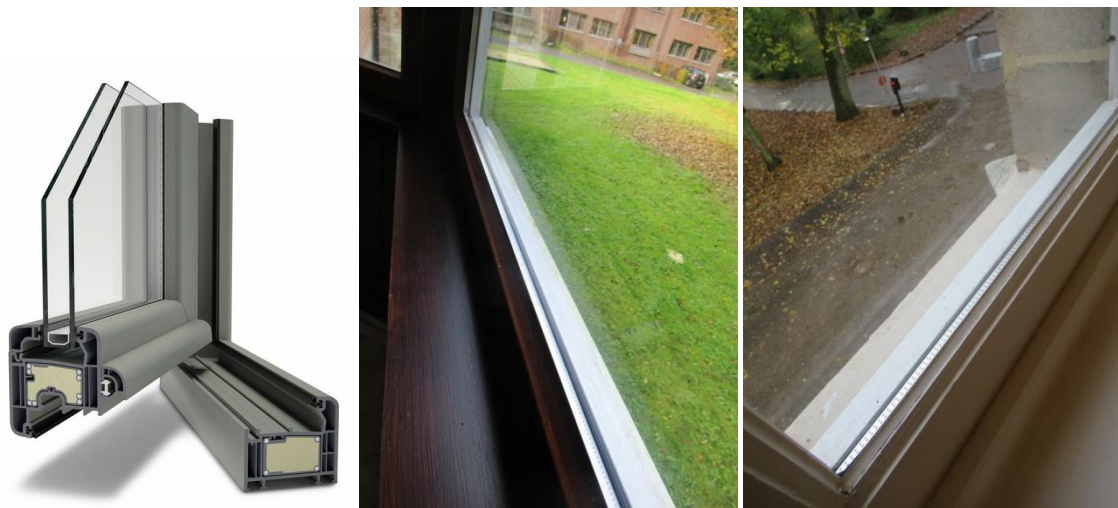
**Figuur 18: Raam met energiebesparend profiel**

Het buitenschrijnwerk is van de jaren 1970 en is dringend aan vervanging toe. Er zijn nog geen rubbers aanwezig en er is een slechte aansluiting. De ramen op het gelijkvloers zijn dubbel glas uit de jaren 80. Deze zijn niet energie-efficiënt. Het installeren van hoogrendementsbeglazing zal voor een beter comfort zorgen. De ramen op het eerste en tweede hebben een betere U-waarde. In de kostprijs is er rekening gehouden met gelaagde beglazing die voldoet aan de voorwaarden van het agentschap onroerend erfgoed. Er is gerekend met de prijs die beschikbaar is van een offerte. De prijs komt neer op 1923 euro/m<sup>2</sup>. De installatiekosten zijn hierbij inbegrepen.

Om de waardevolle glas-in-loodramen van de kapel te bewaren, zal het vervangen van de ramen niet mogelijk zijn. Er kan wel een achterzetraam worden geplaatst die de isolerende factor van de ramen sterk zal verhogen.

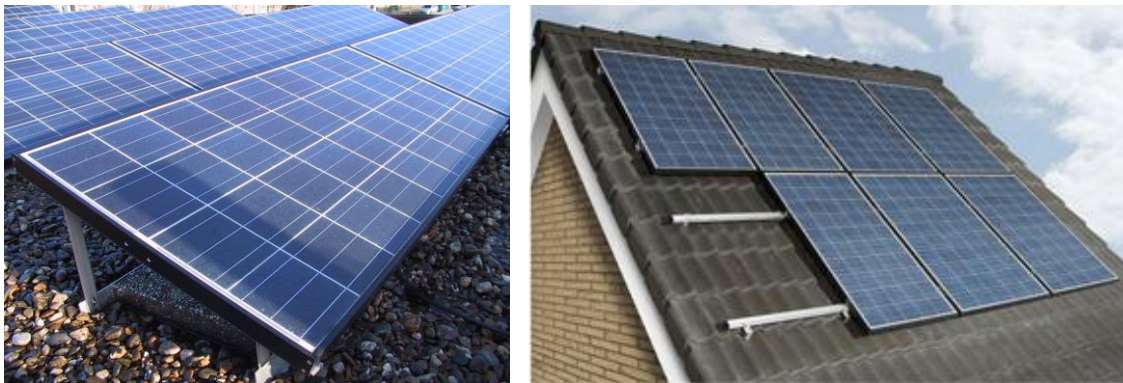
Figuur 20: PV-panelen (links) en satellietbeeld (rechts)

Het plaatsen van de zonnepanelen op het dak is energetisch een goede installatie. Er moet echter ook rekening gehouden worden met de stabiliteit van het dak. De stabiliteit van het huidige platte dak zal een pv-installatie hoogstwaarschijnlijk niet kunnen dragen. Er kan een bijkomende stabiliteitsstudie uitgevoerd worden maar op dit moment lijkt het plaatsen van zonnepanelen niet mogelijk te zijn.

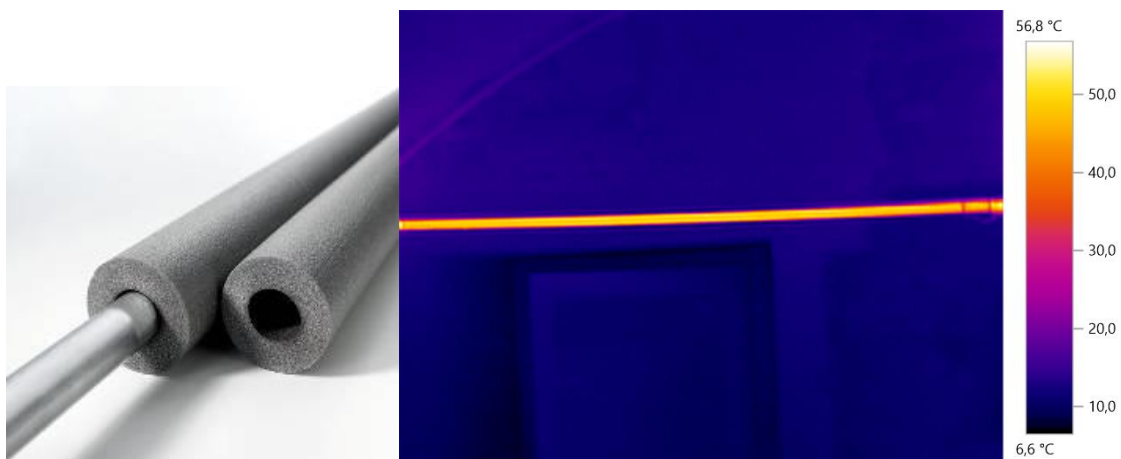
Figuur 24: Isolatie CV-leidingen

In het kasteel in Selsaeten zijn er voornamelijk in de kelder leidingen die niet geïsoleerd zijn in een onverwarmde ruimte. Dit betekent dat er een verlies is aan warmte en energie-efficiëntie.

Onderstaande foto toont een PE-buisislatiemantel. De kost een buisislatiemantel is heel beperkt en kan ook zeer gemakkelijk geïnstalleerd worden.

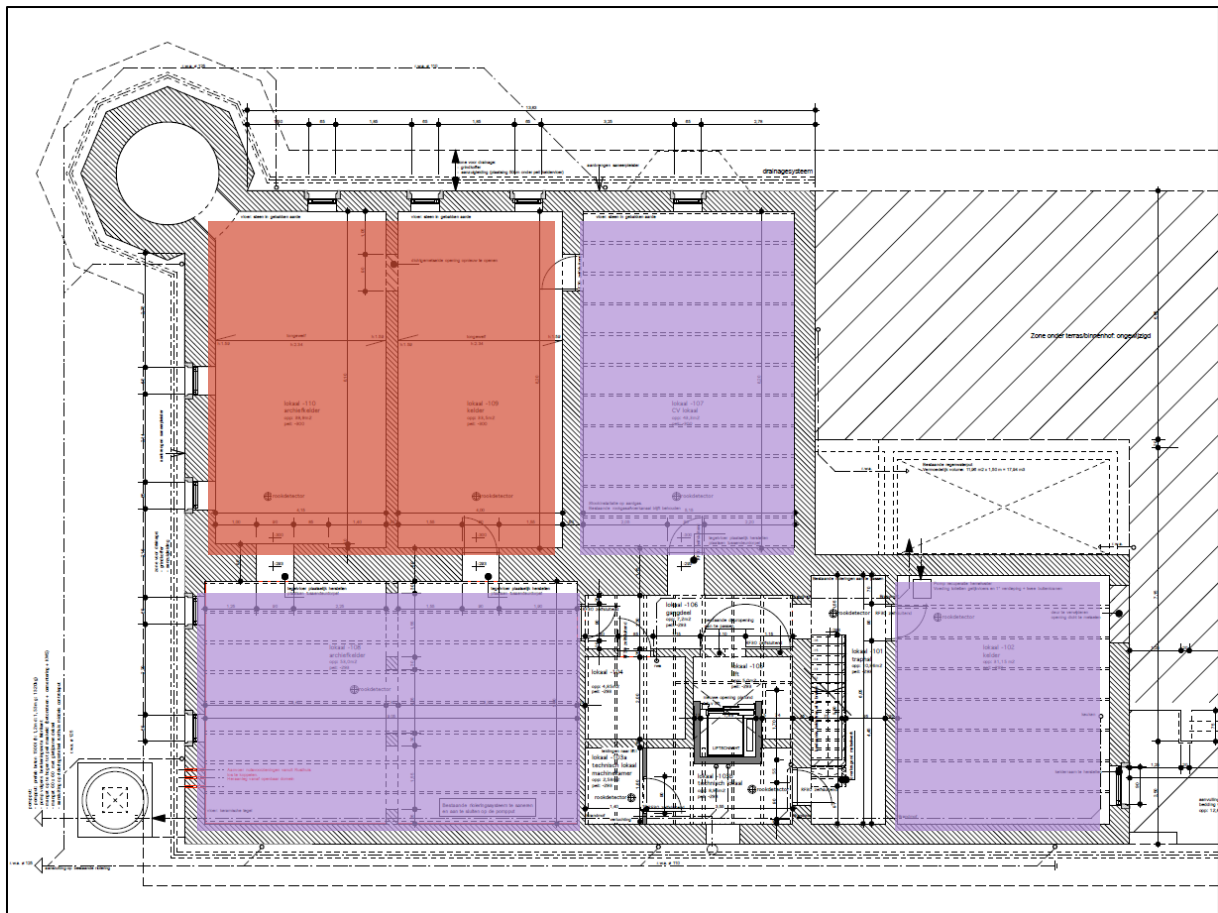
**Figuur 34: Kelderplan met aanduiding van de twee typen gewelven.**

Voor de case wordt er idealiter geopteerd voor optie A. Het is immers niet mogelijk om zonder schade de huidige parket- en tegelvloer van de gelijkvloerse verdiepingen te verwijderen en terug te plaatsen.

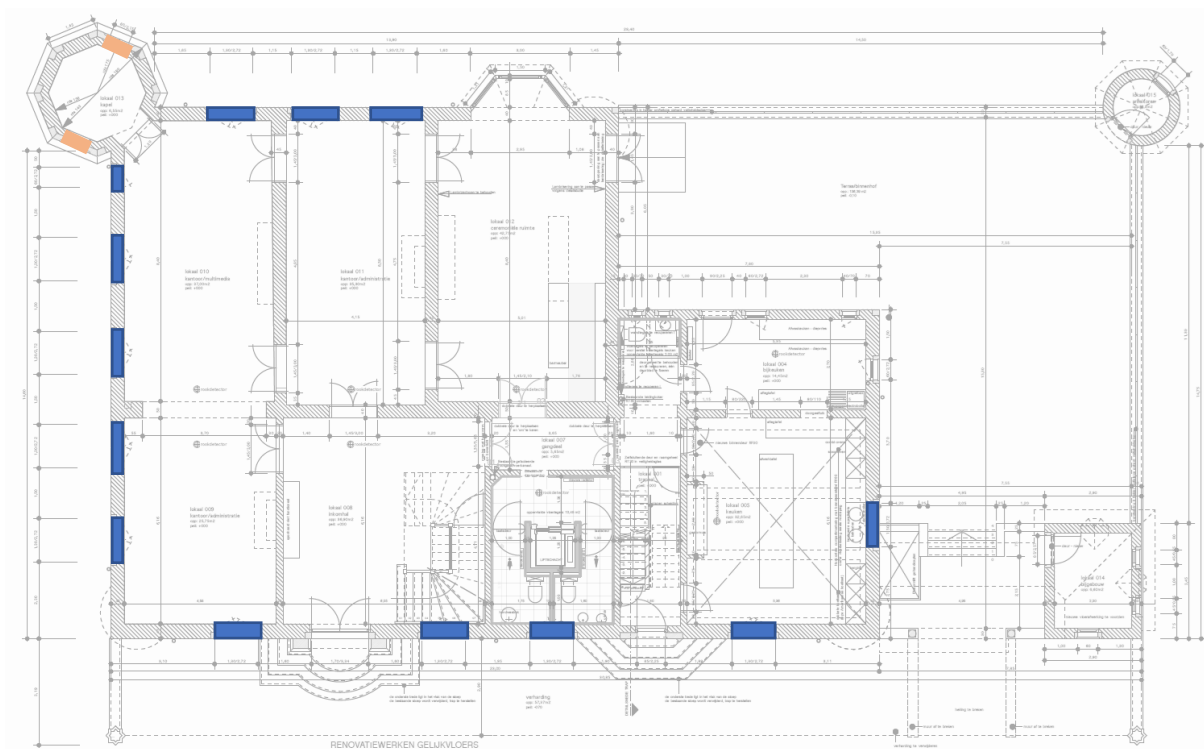
**Figuur 35: Plan gelijkvloers met aanduiding van de kruisvensters (blauw) en spitsboogvensters (oranje)**

De energieanalyse heeft uitgewezen dat het warmtecomfort van de huidige vensters onvoldoende is. De dichting van de roterende delen is op heden versleten. Ook het huidige dubbel glas is niet van die aard dat het de huidige comfortnormen haalt. Het glas kan niet vervangen worden tot een hedendaags alternatief binnen het huidige schrijnwerk. Bijkomend is het hang- en sluitwerk van slechte kwaliteit en vertoont heden onvolkomenheden en defecten bij dichtingen zodat er courant warmteverlies is. Het hang- en sluitwerk is historiserend in ontwerp maar heeft geen enkele erfgoedwaarde. Door de slechte werking van het sluitwerk, is een aanpassing ervan nodig. Om het meest optimale comfort te behalen, wordt er voor deze ramen gekozen voor de vervanging van het schrijnwerk en de beglazing.

Na de nodige afwegingen komt de conclusie voor de kruisvensters op de gelijkvloerse verdieping neer op het advies om te veranderen naar een historisch verantwoord model met de hedendaagse comfort-, warmte- en veiligheidsnormen. Mits het behoud en herplaatsing van de glas-in-lood ramen boven de tussendorpel. Deze aanpassing moet het warmteverlies in de ruimte counteren. De gelijkvloerse verdieping heeft te maken met een hoog warmteverlies via de vloer naar de kelderverdieping.

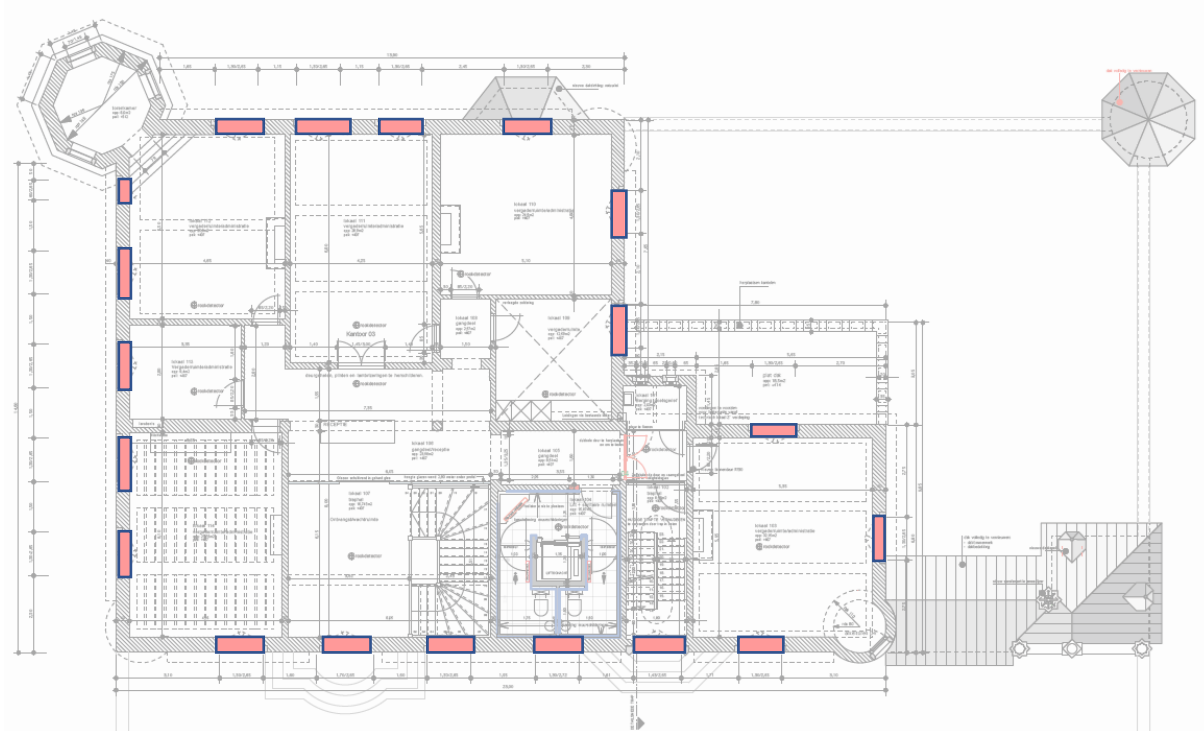
**Figuur 36: Plan eerste verdieping met aanduiding van de kruisvensters (roze)**

De energieanalyse heeft uitgewezen dat het warmtecomfort van de huidige vensters onvoldoende is. De dichting van de roterende delen is op heden versleten. Ook het huidige dubbel glas is niet van die aard dat het de huidige comfortnormen haalt. Bijkomend is het hang- en sluitwerk van slechte kwaliteit en vertoont heden onvolkomenheden en defecten bij dichtingen zodat er courant warmteverlies is. Het hang- en sluitwerk is historiserend in ontwerp maar heeft geen enkele erfgoedwaarde. Door de slechte werking van het sluitwerk, is een aanpassing ervan nodig. Om het meest optimale comfort te behalen, wordt er voor deze ramen gekozen aanpassingen zonder aanpassing van het schrijnwerk. Doordat de eerste verdieping een gelijkaardige energieanalyse heeft dan de gelijkvloerse verdieping, waar er warmteverlies is naar de kelderverdieping, gaat de volledige vervanging van het schrijnwerk en beglazing significante verbeteringen geven.
