## BEHEERSPLAN

146 - Markeymolen  
Lobrug - 8647 Pollinkhove (Lo-Reninge)

#### **146: MARKEYMOLEN**

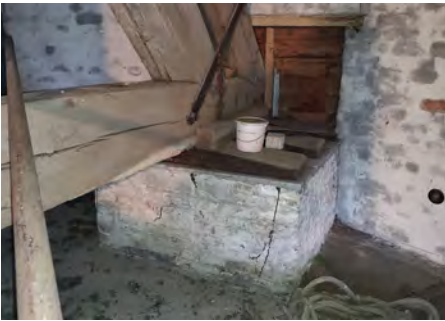
Hoogteteerling

De bovenste stenen van de fundering vertonen vorstschade, (korst)mos en plaatselijk is het voegwerk sterk uitgespoeld.

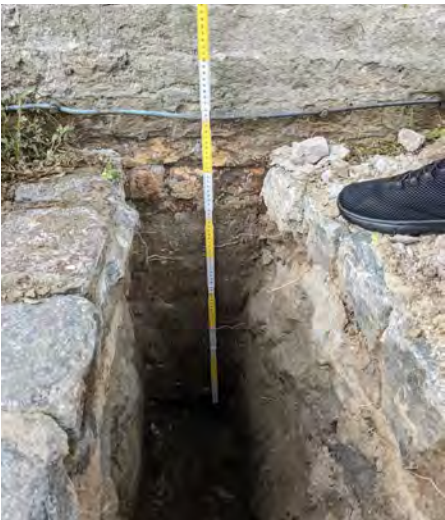
Laagteteerling met ontbrekende hoek (2022)

Vrijlegging fundering (2022)

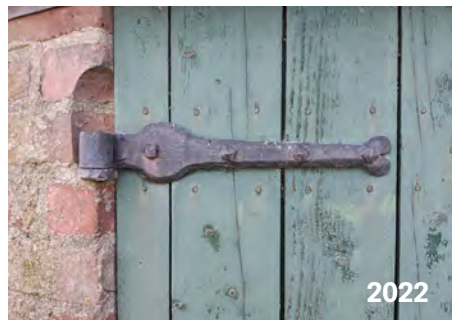
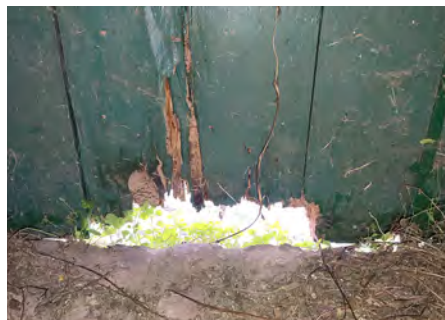
Het hout van de deuren is onderaan ingerot, **op één van de deuren is duidelijk een zwam aanwezig**. Het schilderwerk is niet meer overal dekkend en er groeit korstmos op de deuren. Slechts één deur heeft een slot en biedt als enige toegang tot het torenkot.

Midden: zwam onderaan deur.

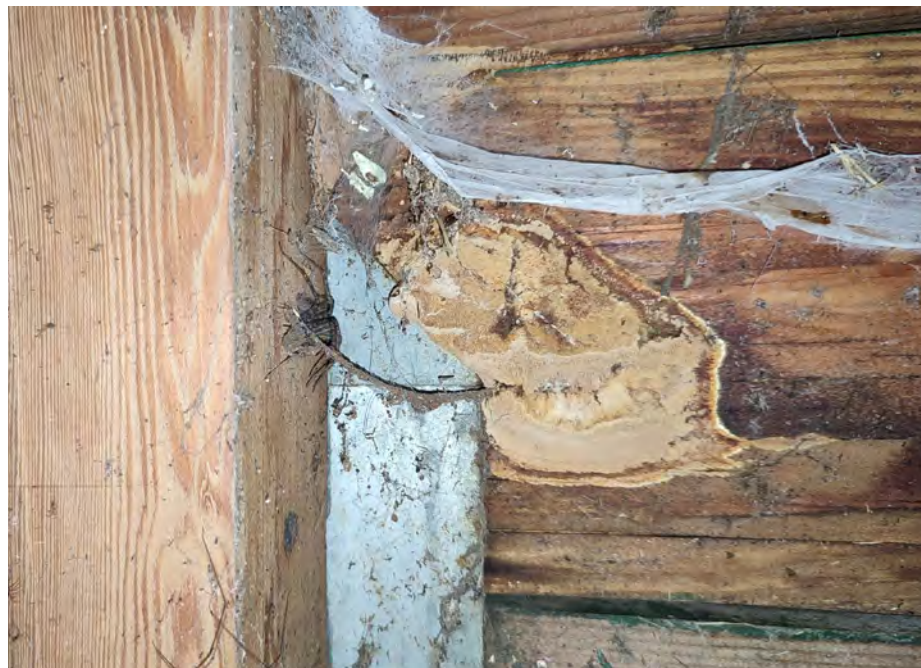
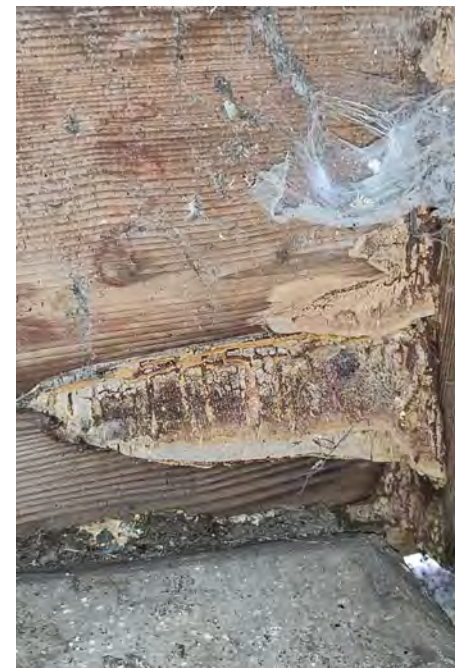
De openingen boven de teerlingen zijn dichtgemaakt met vaste 'luiken' uit gelijkaardige houten planken. De planken zijn, voornamelijk aan de zijkanten, ingerot en het schilderwerk is aan vernieuwing toe. De planken staan op verschillende plaatsen nat langs binnen. **Er zijn vruchtlichamen van een zwam aanwezig** op het westelijke 'luik'.

Doorheen de planken steekt telkens een rechthoekige zinken bak die langs onderen open is, ter bescherming en ventilatie van de uitstekende houten kruisplaten. Plaatselijk zijn de naden een beetje gelost. De bovenkant van het schrijnwerk is afgewerkt met een omgeplooid loden slab met vertande onderzijde. De slabben zijn op sommige plaatsen gescheurd.

Aan de binnenzijde zien we wellicht de oorzaak van de metselwerkscheuren: de lateien van de openingen lijken ondergedimensioneerd. Er staan verticale balken in de openingen, waarvan onduidelijk is of ze ter bevestiging van de planken dienen of ter ondersteuning van de houten lateien. De bebording heeft niet zo veel draagvlak.

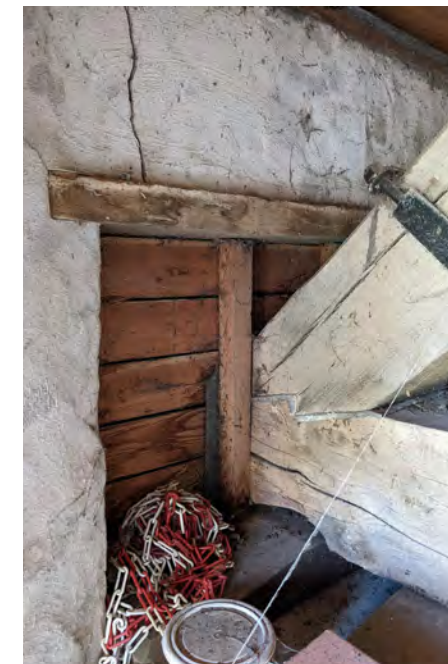
Links: zwammen op het westelijke luik.

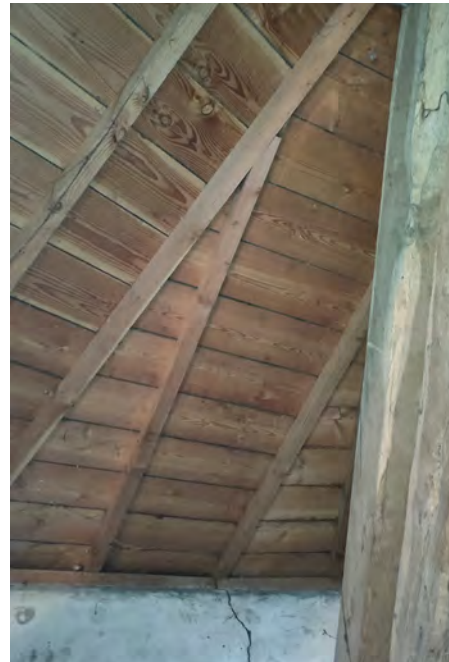
De dakbedekking bestaat uit houten schaliën met variabele breedtes in maasdekking. Het hout is algemeen versleten, geschoteld en er groeit veel (korst)mos op. Het gedeelte dat van weersinvloeden beschermd is onder het torenkot is in betere staat.

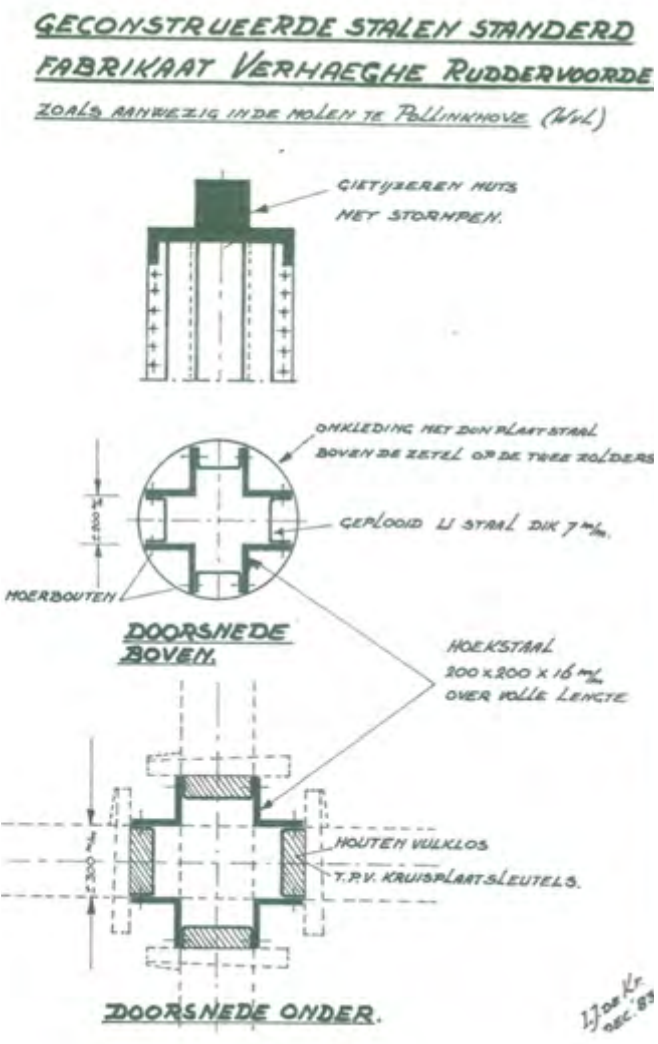
De molenstaak bestaat uit aan elkaar geboute stalen profielen. Enkel de hoekprofielen lopen door tot onder de kruisplaten. Er is oppervlakkige roestvorming.

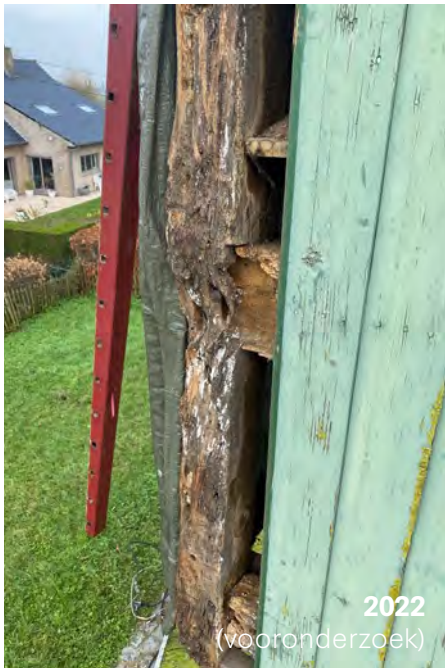
steenrecht - C.1  
Hoekstijl te herstellen.

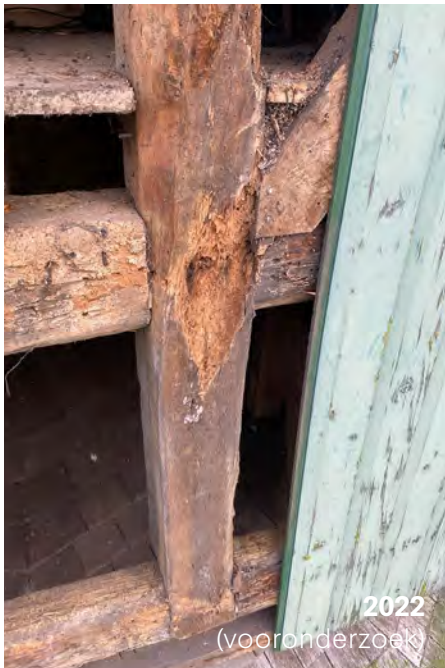
steenrecht - B.27  
Spoorstijl aan vervanging toe.

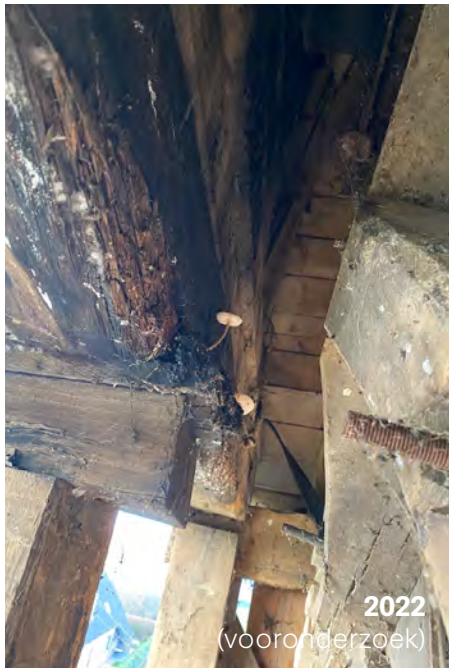
De windweeg blijkt in relatief goede staat te zijn. Enkel de windplum is in zeer slechte staat: de balk heeft veel houtrot en er groeien paddenstoelen op. De hoekstijlen moeten hersteld worden.

windweeg  
Zwaar aangetaste windplum.

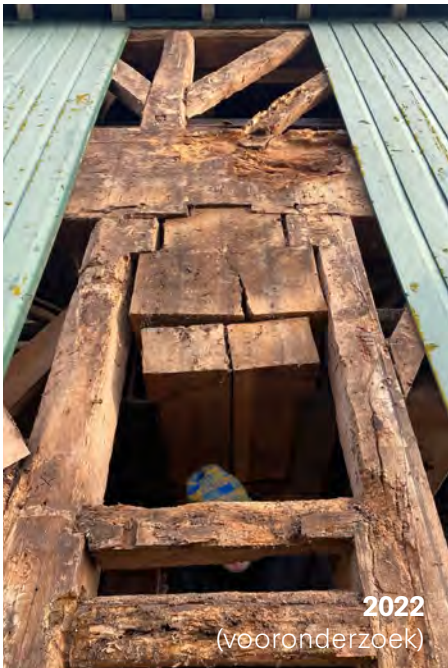
vangrecht  
Aansluiting middenlijst op steenbalk.

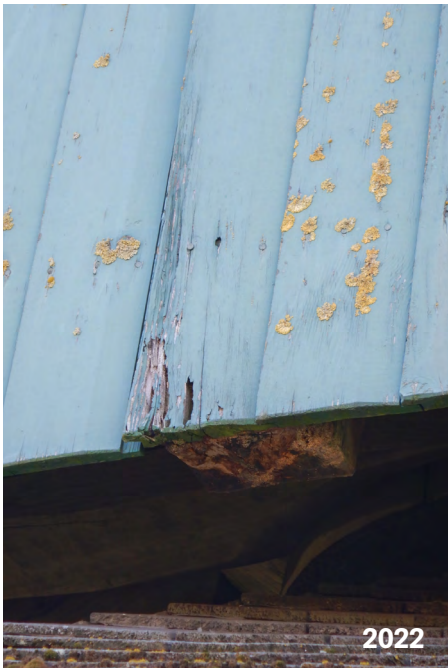
vangrecht  
zwam onderaan middenstijl

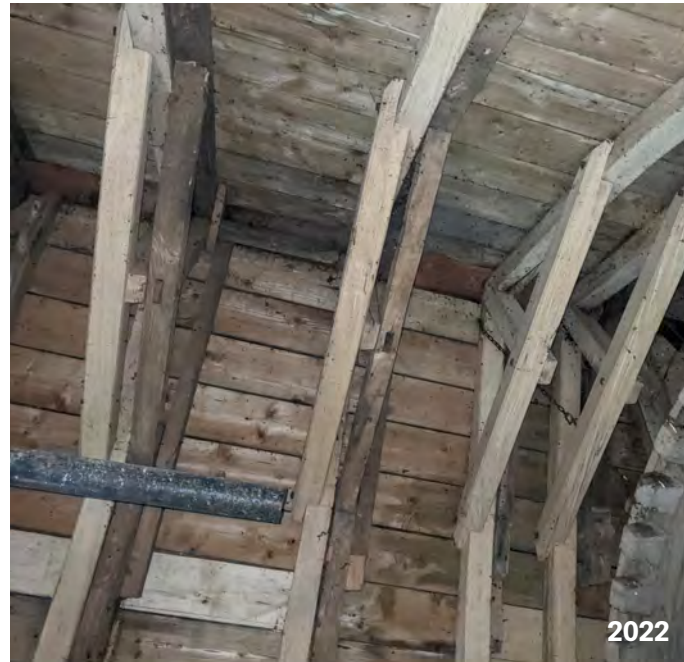
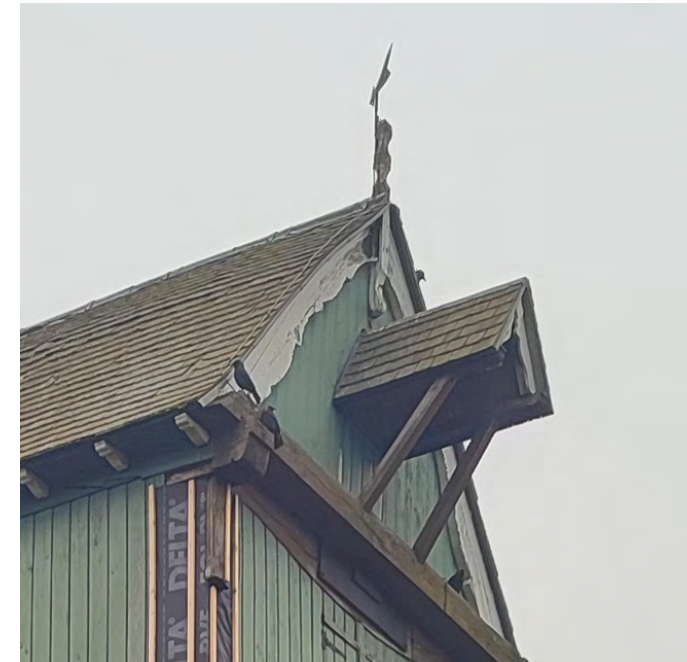
De dakbedekking is dezelfde als die van het torenkot: houten leien in maasdekking. Het hout is in slechte staat: de meeste zijn kromgetrokken en sluiten niet meer goed op elkaar aan. Er zijn leien verschoven en grote delen van de onderste rij zijn afgebrokkeld. Er groeit veel mos en korstmos.

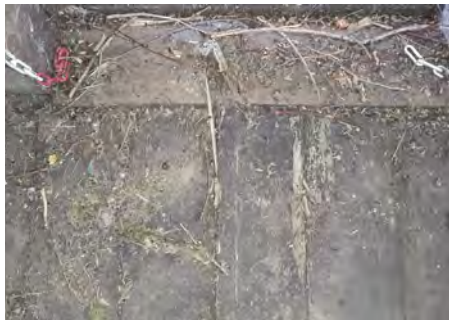
Vochtschade aan de planken t.h.v. de schuifdeur. In 2016 waren de plankuiteinden zodanig verrot dat ze ingekort werden een een eiken dorpel geplaatst werd.

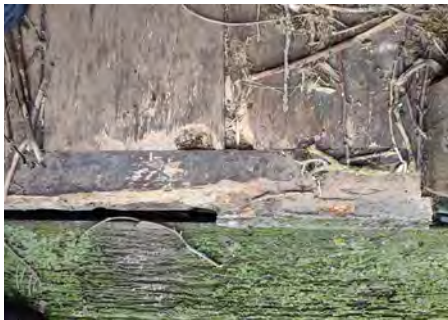
Ingerotte dorpel en planken ter hoogte van de deur.

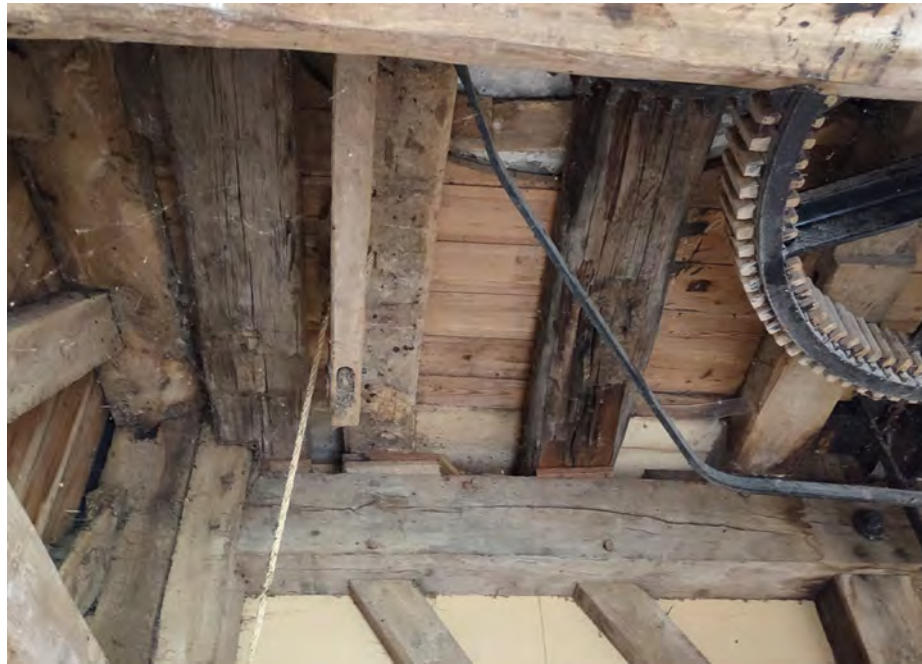
Sommige balken hebben heel variabele secties.

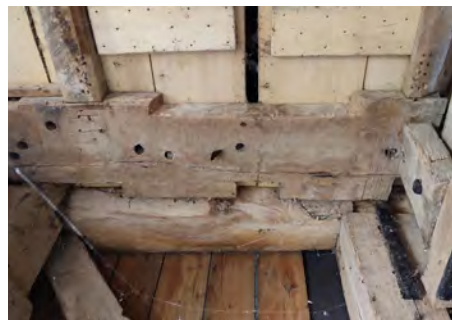
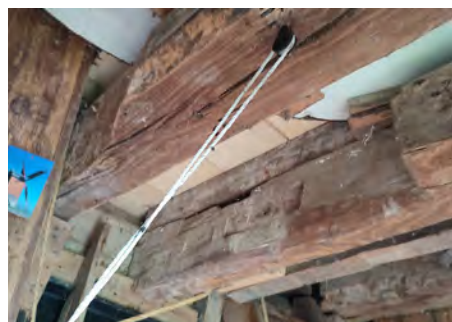
Een aantal balkkoppen aan de kant van de windweeg (huidige westen) zijn in zeer slechte staat.

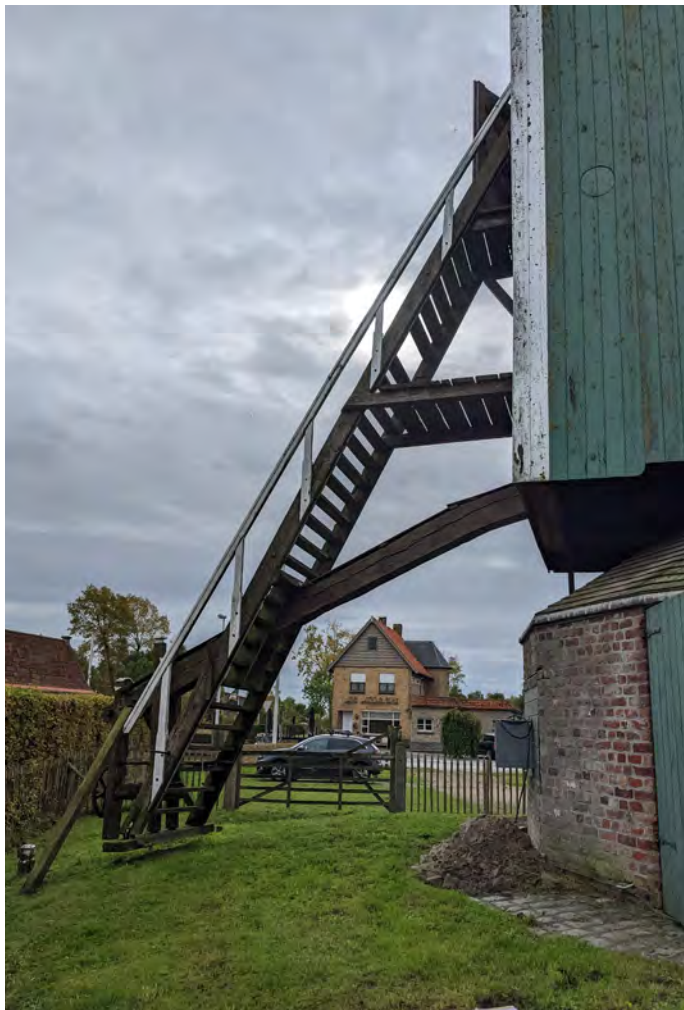
De houten buitentrap heeft een hoge aantrede en wit geschilderde balustrade. Er zijn twee balkons: één halverwege ter hoogte van de builzolder en één bovenaan die uitgaat op de meelzolder. De trapbomen hebben onderaan beiden een aangezet stuk met schuine liplas. De sleeptrede waar de trapbomen op afdragen is verrot en in zeer slechte staat. Bijkomende bevestigingen in staal werden aangebracht. De trap is in zeer slechte staat en gevaarlijk om te betreden. Bovenaan ontbreekt een trede. De trapbomen zijn op verschillende plaatsen gebarsen en algemeen bemost. Ook de planken op de balkons zijn in slechte staat.

De papen en verticale balk tussen staart en kruierwerk zijn in matige staat. De loden mutsen zijn echter beschadigd en aan vervanging toe. Twee loopschoren houden de molen op zijn plaats en zijn bevestigd met stalen ringen die licht verroest zijn. Volgens de inspectie van Monumentenwacht zijn de loopschoren aan de korte kant en zijn ze vast in de grond gezakt waardoor de molen op dit moment niet gekruid kan worden.

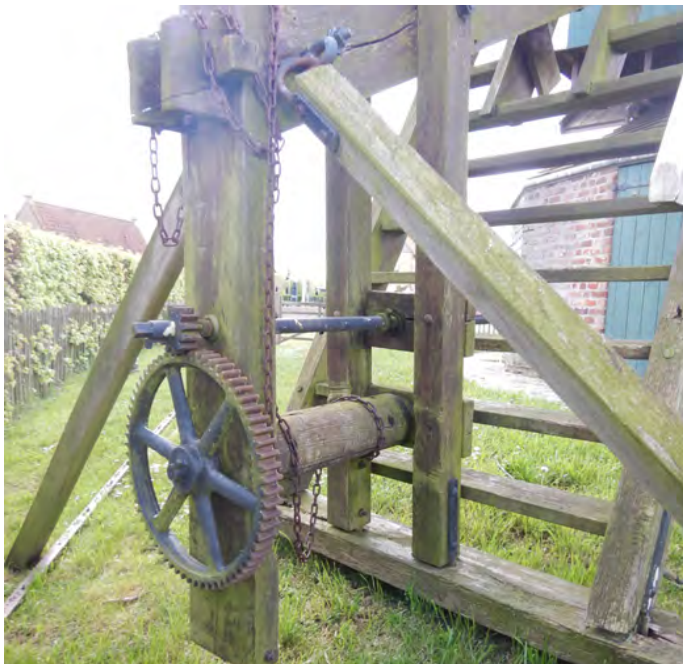
Het kruilier met houten as is roestig, maar lijkt verder in relatief goede staat. De kruiketting is aan vernieuwing toe.

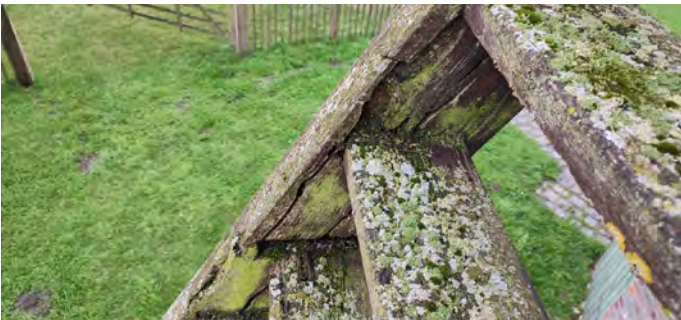
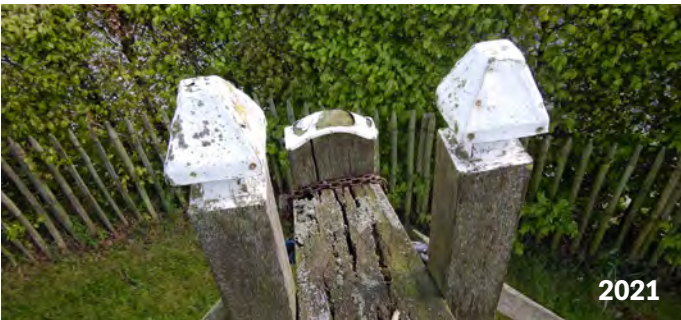
De houten kruipalen zijn in zeer slechte staat. De diameter van de kruipalen varieert en ligt tussen de 15,7 en 17,0m. Volgens beheersplannen van Freddy De Schacht is de inplantingscirkel voor kruipalen bij een houten staakmolen idealiter 18m. Er moet onderzocht worden of de cirkel hier best vergroot wordt of niet.

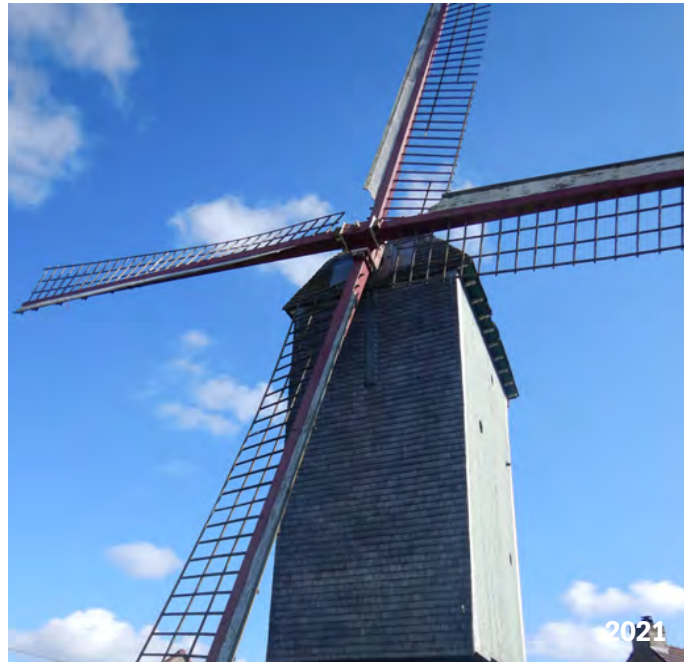
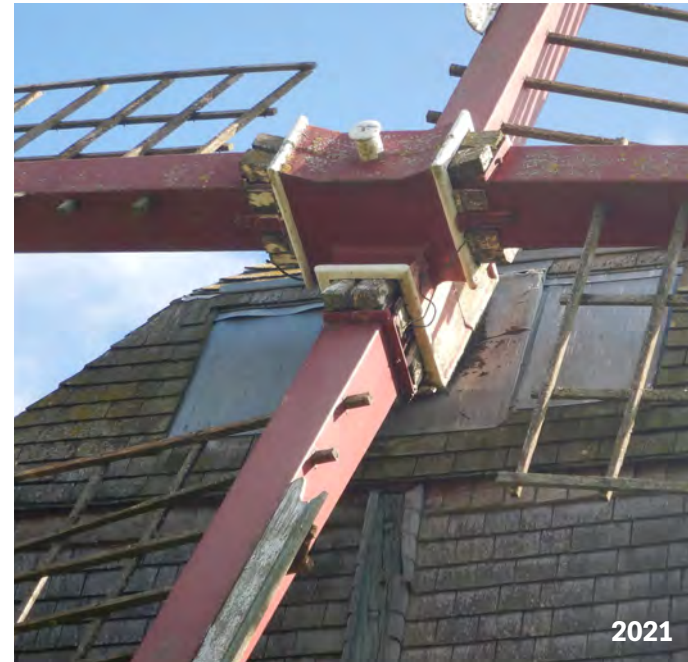
Vandaag hangen enkel de stalen en askop en gelaste roeden (1992) er nog. De verflaag is aan vernieuwing toe, maar verder lijken de stalen delen in goede staat. De houten wiggen in de askop moeten vervangen worden.

Het houten hekwerk en de wit-groen geschilderde windplanken zijn weggehaald. Op foto's van een aantal jaar geleden is duidelijk dat de houten hekken in slechte staat verkeerden: bij één van de wieken van de binnenroede ontbreekt de helft van de latten en volgens de inspectie van Monumentenwacht zijn braken alle latjes door houtrot. Ook de windborden waren einde levensduur.

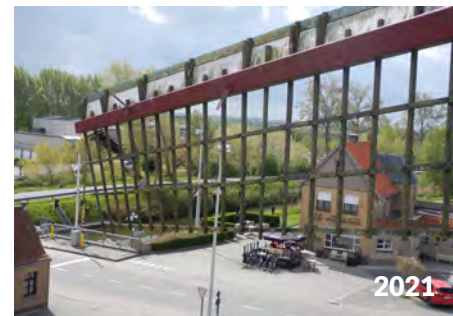
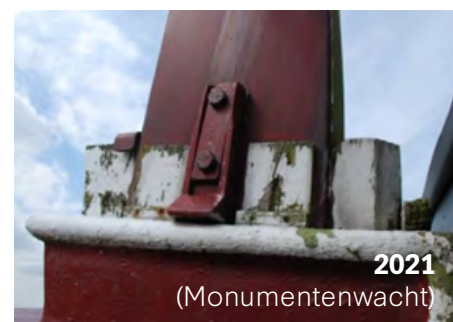
De molenas is een eiken ronde balk met diameter 55cm, hij heeft een inscriptie '1880'. De balk heeft een beschadigd oppervlak en veel invliegopeningen van insecten. De kop ter hoogte van het vangwiel is vierkant en verstevigd met stalen bouten.

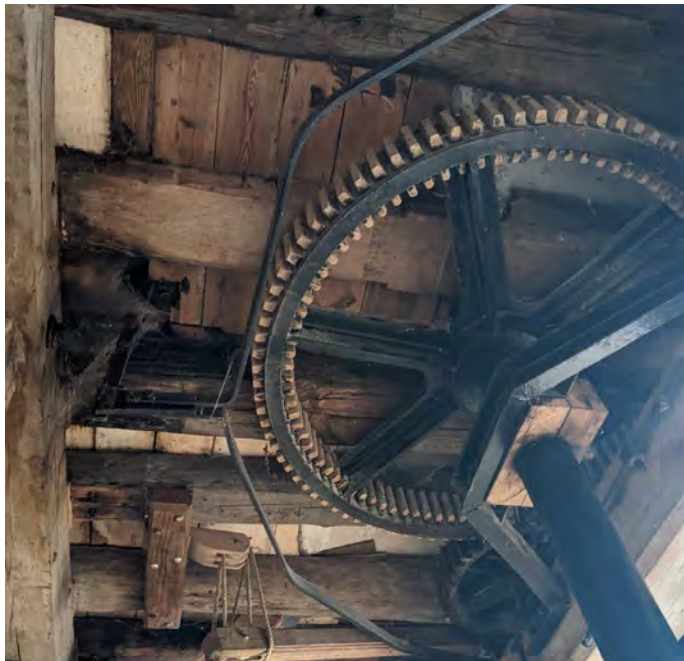
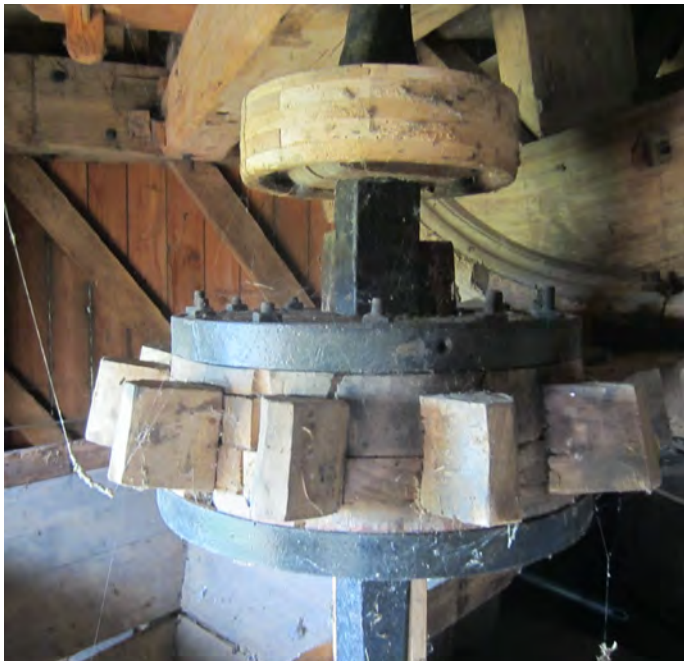
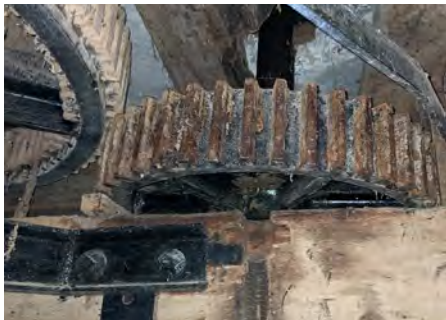
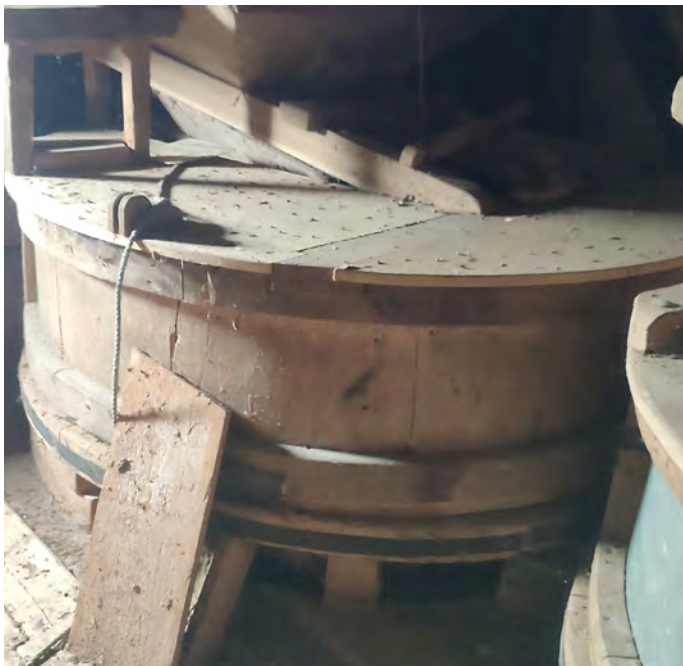
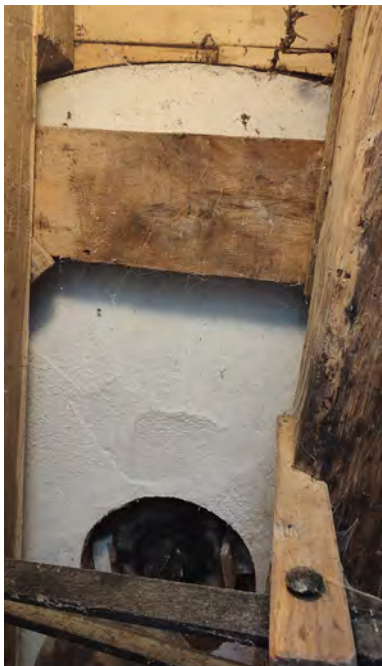
De twee maalkoppels aan de kant van de windweeg worden aangedreven langs onderen. Het spoorwiel of kroonwiel (een ijzeren wiel met houten kammen) draait mee met de koning en drijft twee ijzeren tandwielen aan. Deze twee drijven de steenspillen aan. De ijzeren tandwielen zijn verroest, maar lijken verder in goede staat.

De steenkoppels hebben een houten steenkuip, uitgezonderd degene rechts achteraan, waar de kuip deels vervangen is door een vermoedelijk zinken bekleding. De houten steenkuipen zijn plaatselijk gebarsten. De koppels achteraan zijn rechtsdraaiend, het koppel vooraan is linksdraaiend. Het onderstel bestaat uit een ronde houten schijf met ijzeren velg, steunend op houten blokken. De maalstenen zijn langs onderen wit geschilderd.

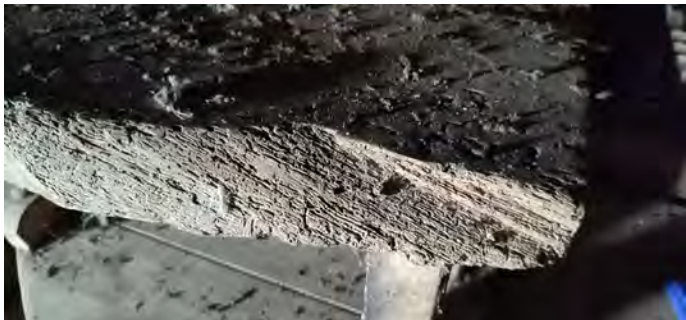
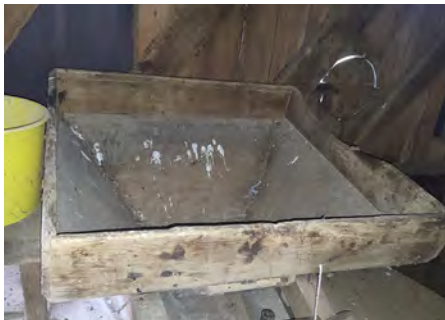
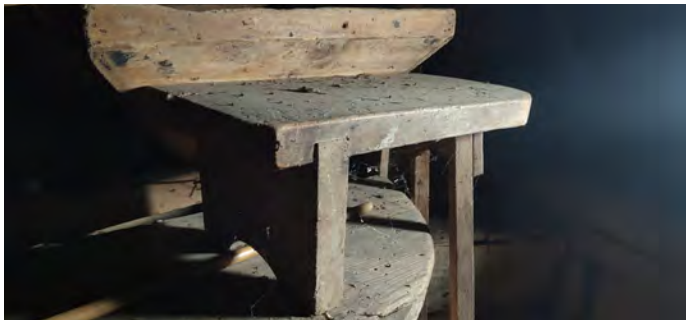
De houten karen en schuddebakken zijn nog aanwezig. Er zitten takken en veel stof in de karen. Verder zijn er drie houten bijbanken aanwezig. Eén van de bijbanken is ernstig aangetast door insecten.

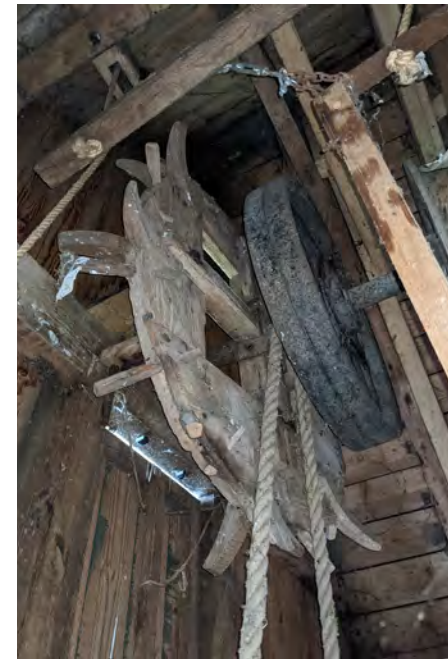
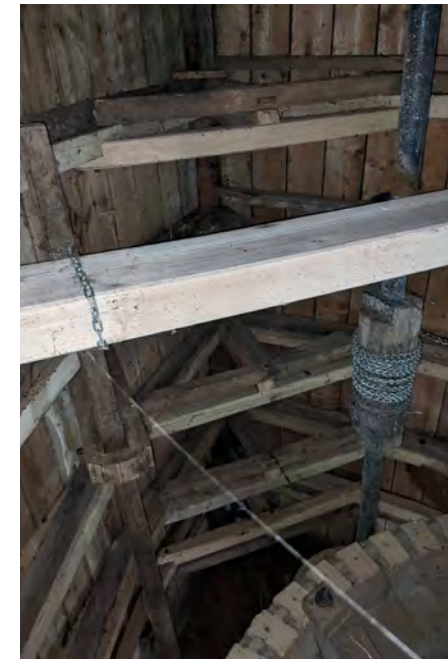
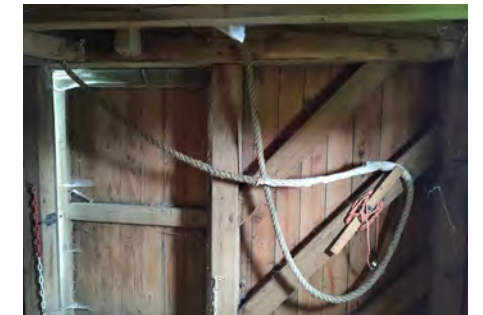
Het houten gaffelwiel of klauwwiel, waarvan sommige klauwen afgebroken zijn, zit aan de kant van de windweeg achter het luikapje. De ijzeren luis is verroest. Het buitendeel van de luis is nog uit hout en zit onder het luikapje. De houten luival met ijzeren scharnieren bevindt zich aan de kant van de linkerzijweeg.

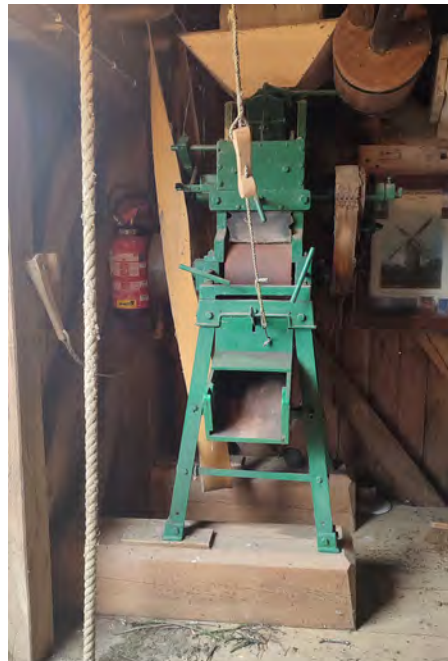
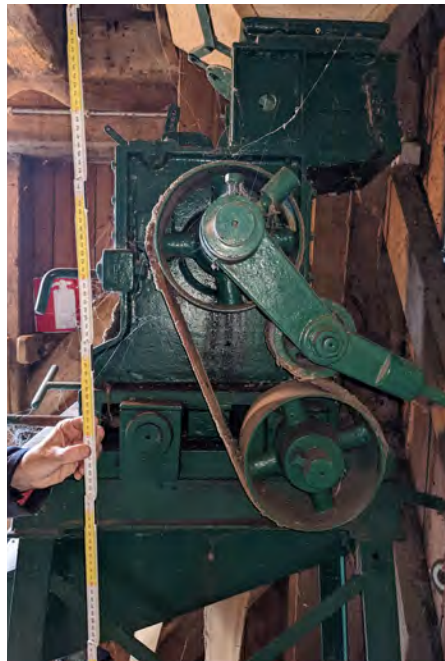
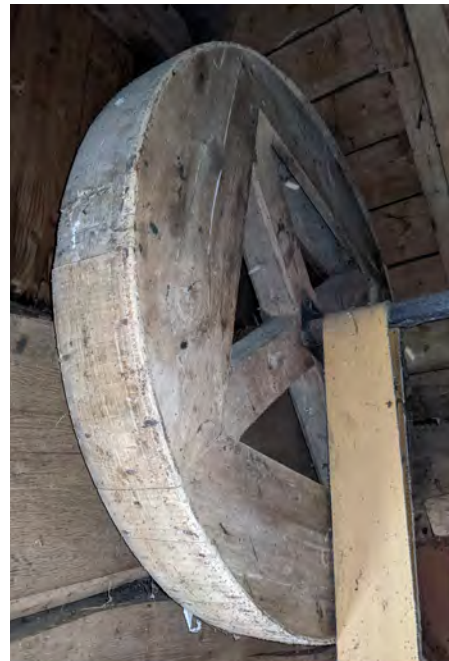
##### HAVERPLETTER

Op de meelzolder is een groen geschilderde metalen haverpletter aanwezig met houten afvoergoot voor havervlokken en lederen aandrijfriemen. De cilinder is (oppervlakkig) verroest. Een recent uitziende graanbak geeft op de vloer van de steenzolder uit in een oudere houten bak. Er liggen takken en afval in de bak. De haverpletter staat verankerd op twee eikenhouten blokken.

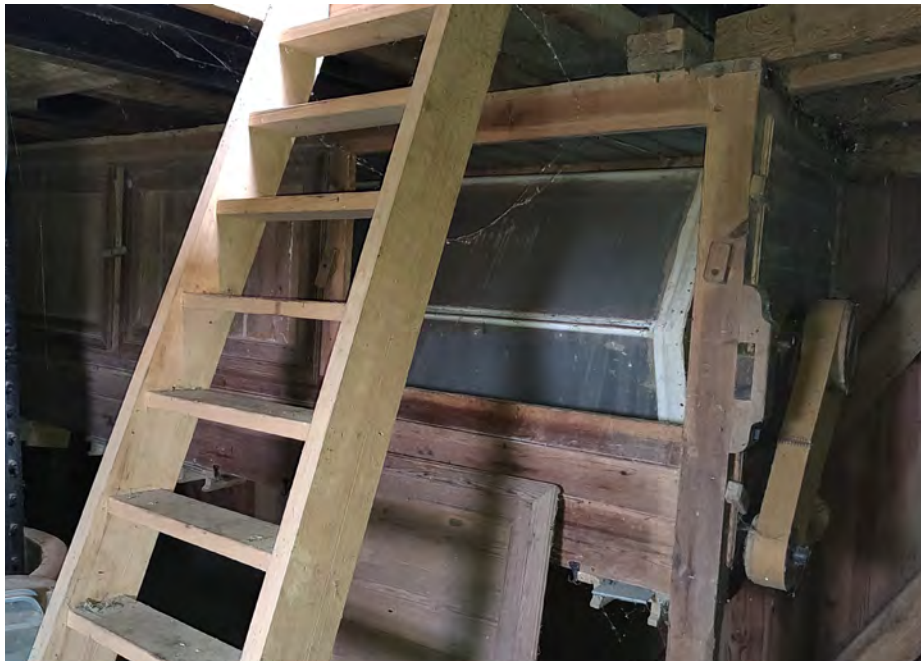
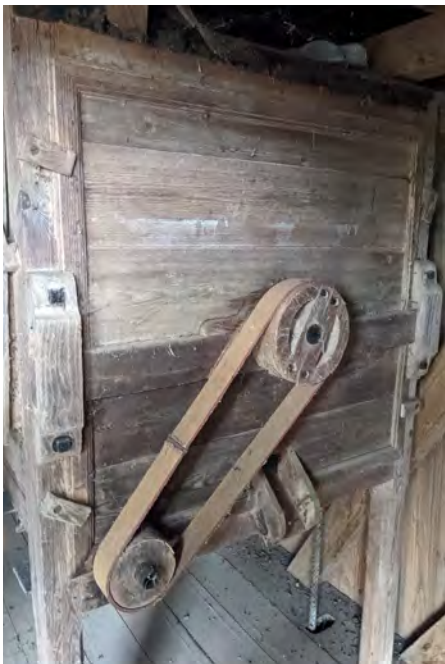
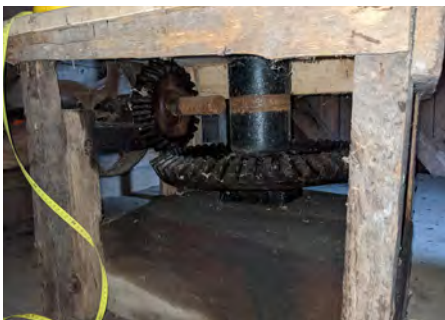
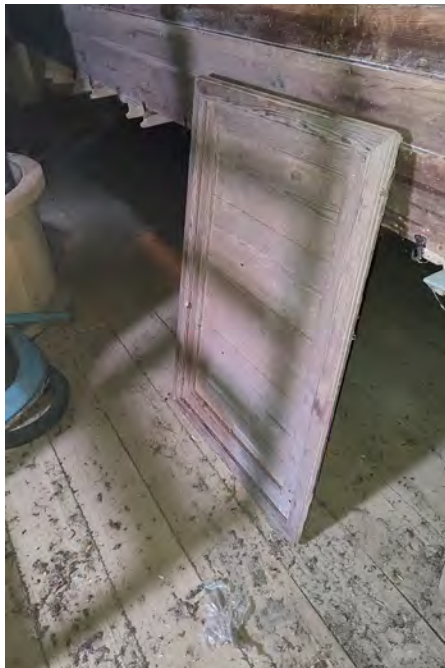
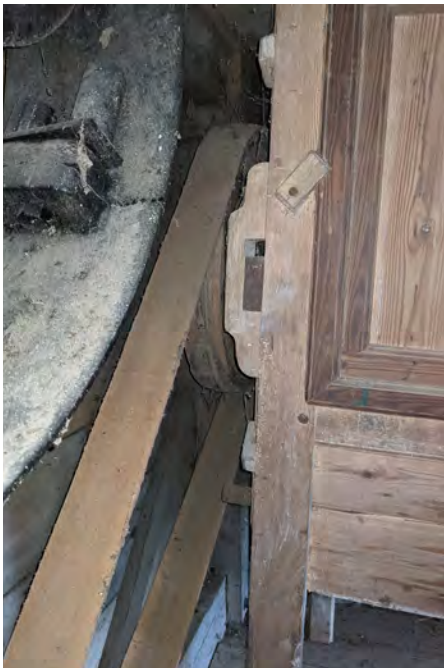
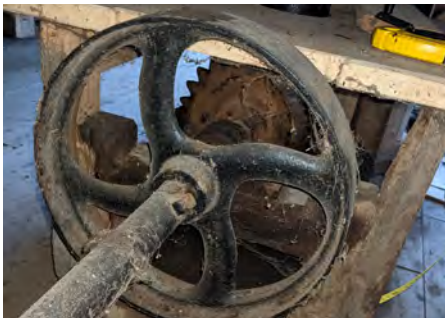
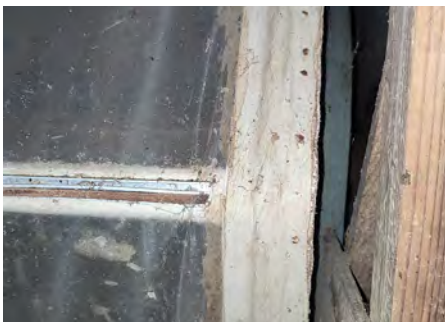
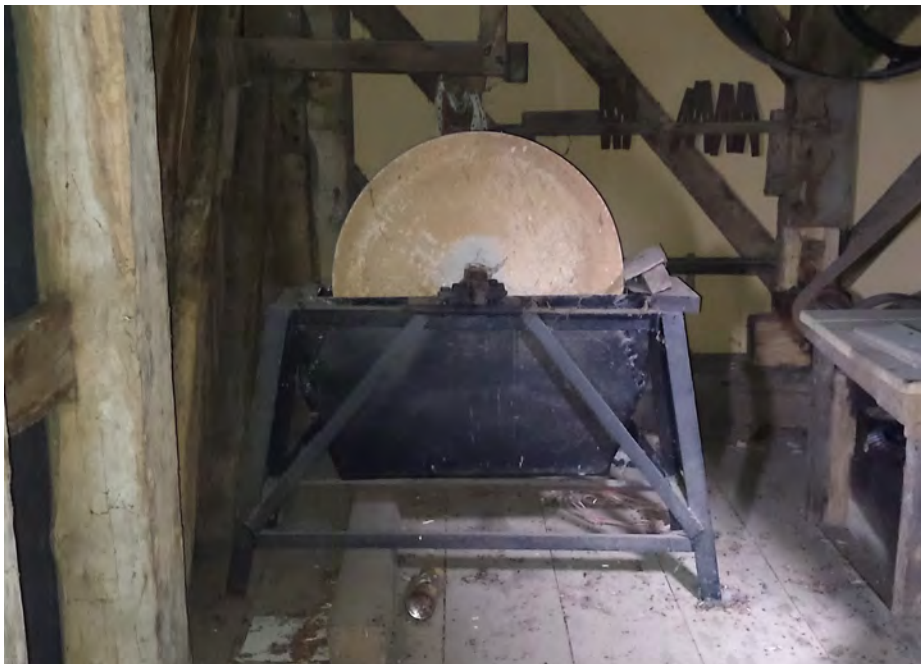
In de onderste zolder staat de builmolen voor het zeven van het meel. Het is een houten omkasting op poten met afneembare houten luiken. Eén van de luiken klemt en is zeer moeilijk terug te plaatsen. Het gaas dat op de zeshoekige trommel zit is beschadigd en vuil.

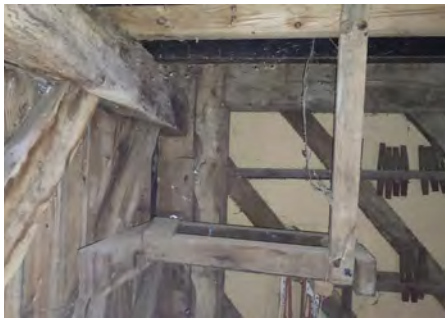
Verder is er naast de slijpsteen een houten constructie, waarvan de functie niet duidelijk is.

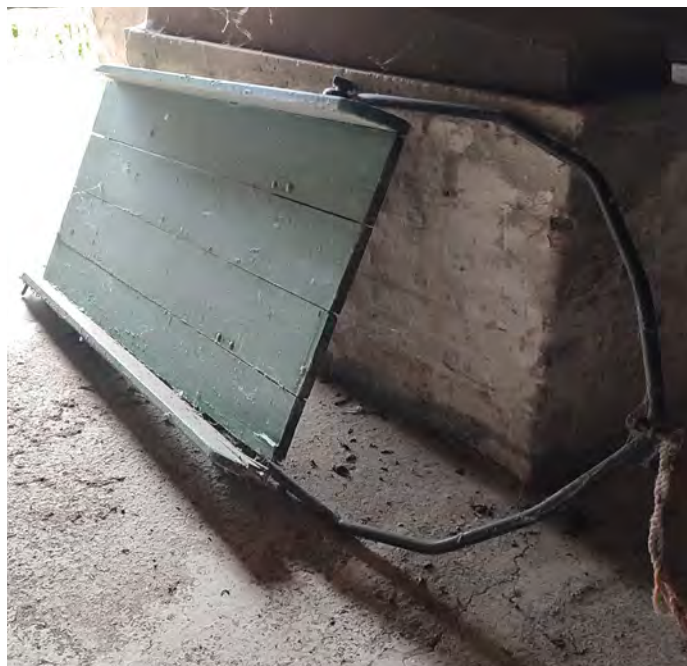
**HOUTEN SCHUIFPLANK**  
In het torenkot is een houten schuifplank aanwezig. Momenteel is niet gekend waar deze vandaan komt.

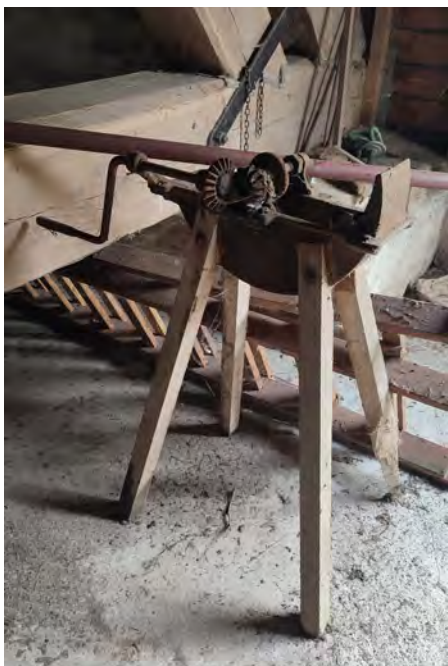
**SLIJPSTEENONDERSTEL**  
In het torenkot is ook een onderstel van een slijpsteen aanwezig, zonder de steen zelf.

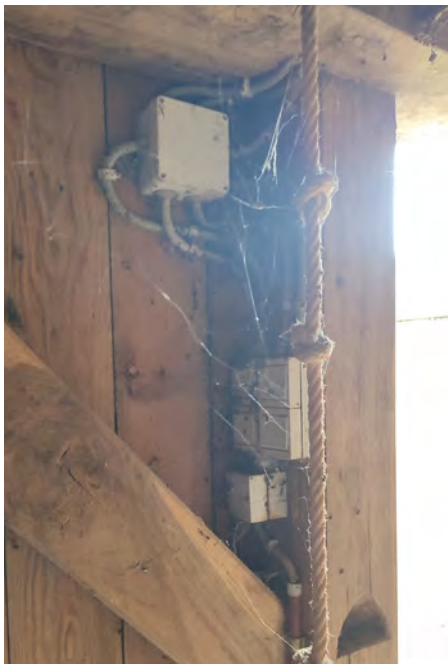
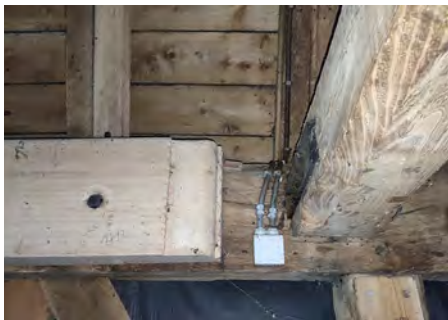
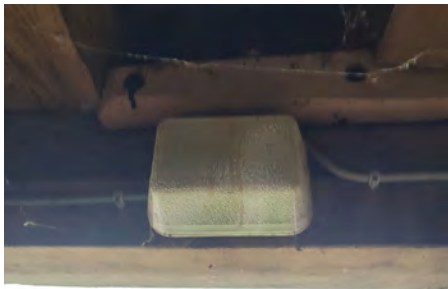
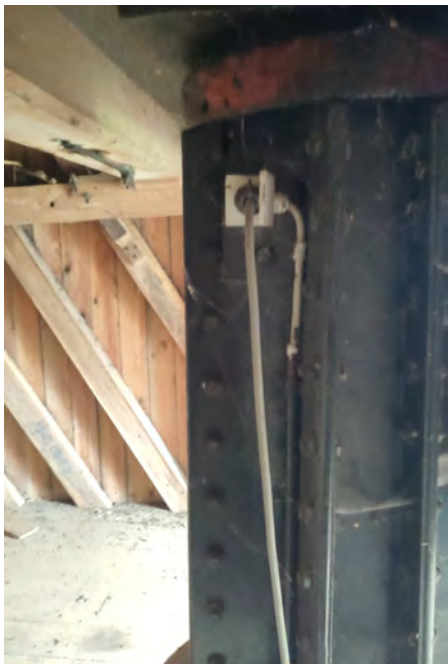
**ELEKTRICITEIT**  
Er is elektriciteit aanwezig in de molen. Doorheen de constructie zijn verschillende stopcontacten, schakelaars en armaturen aanwezig.

**BRANDVEILIGHEID**  
Er zijn twee brandblussers en twee pictogrammen aanwezig.
