## BEHEERSPLAN ONROEREND ERFGOED

Betreft: Sint-Jozefinstituut

Ligging: Wegvoeringstraat 59-63, 9230 Wetteren.

Beheersplan opgemaakt door: Architectenbureau Tom Leyman, Gentsesteenweg 98/1, 9750 Zingem

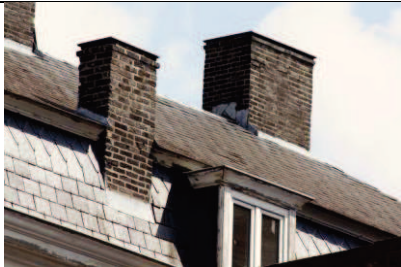
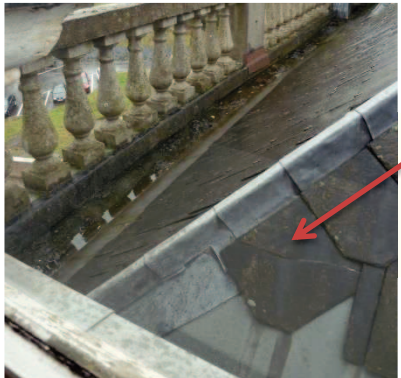
| 3.1.1 Dakbedekkingen en dakdoorbrekingen | | Periode |
|---|---|---|
| <u>Hellende daken</u><br><br>- Natuurleien | <ul style="list-style-type: none"> <li>- Vastgemaakt met roestvrije stalen haken.</li> <li>- De leien zijn in relatief goede staat maar zijn algemeen vervuild.</li> <li>- Sommige leien zijn losgekomen, andere zijn gebroken (Afb. 51).</li> <li>- De hoekkepers zijn afgewerkt met loden vlinders.</li> <li>- Er is plaatselijke schade en gebreken vast te stellen aan het de loden vlinders.</li> <li>- Er zijn onvoldoende ladderhaken aanwezig.</li> <li>- Het dak telt 6 gemetselde schoorstenen, afgedekt met een betonnen deksteen en druiprand (Afb. 50).</li> <li>- Het metselwerk van de schoorstenen is in slechte staat en vertoont verweerde voegen. Ook de druiprand vertoont schade.</li> </ul> | <p>Afb. 50: dakbedekking natuurleien oostelijke zijvleugel</p> <p>Afb. 51: detail gebroken leien (middenrisaliet)</p> <p><b>Fase 4</b></p> |

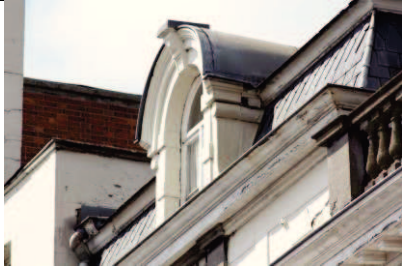
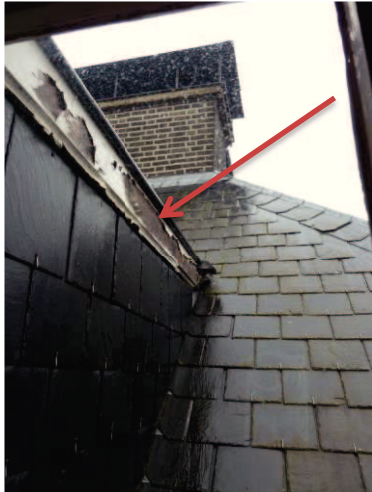
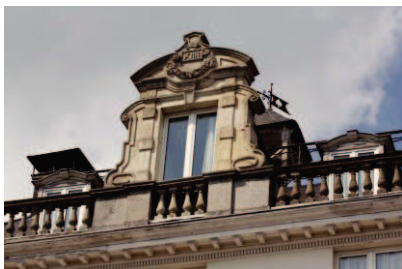
| <p><u>Dakkapellen</u></p> <p>- Hout</p> <p>- Zandsteen</p> | <ul style="list-style-type: none"> <li>- Het kasteel heeft 15 dakkapellen in hout waarvan:</li> <li>- 7 houten dakkapellen in de zijvleugels van het kasteel met een rondboog en houten sluitsteen aan de bovenzijde met lood bekleed (Afb. 52).</li> <li>- 4 rechthoekige houten dakkapellen in het middenrisaliet, aan de zijkant met leien bedekt.</li> <li>- 4 rechthoekige houten dakkapellen in de zijvleugels aan de zijde van het middenrisaliet met een plat dak en de zijkanten afgewerkt met een houten bekleding.</li> <li>- Algemene gebreken vastgesteld in de omlijsting en het schrijnwerk.</li> <li>- Het schrijnwerk is wit geschilderd.</li> <li>- Het schilderwerk is in zeer slechte staat waardoor het onderliggende hout is aangetast. Er ontstaan scheuren en spleten en waterinfiltratie mogelijk is (Afb. 53).</li> <li>- Van de meeste dakkapellen is de dorpel van het raam sterk aangetast.</li> </ul> <ul style="list-style-type: none"> <li>- Het kasteel heeft naast de houten dakkapellen ook 2 standvensters in de tuin- en straatgevel.</li> <li>- De zijkanten zijn bekleed met natuurleien.</li> <li>- De voorzijde van het standvenster is opgetrokken in zandsteen met een gebogen fronton en het wapenschild van de familie Vilain XIII.</li> </ul> | <p>Afb. 52: houten dakkapel westelijke zijvleugel</p> <p>Afb. 53: detail schilderwerk lijstwerk dakkapellen.</p> <p>Afb. 54: dakkapel middenrisaliet</p> | <p>Fase 2</p> <p>Fase 4</p> <p>Fase 2</p> |

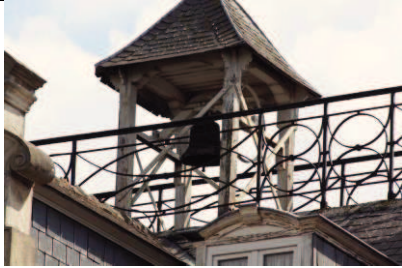
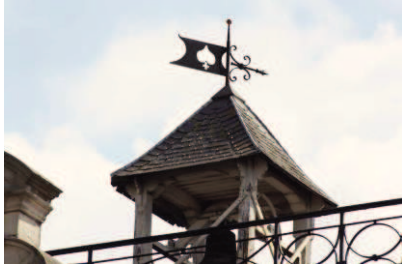
| <p><u>Topbekroning</u></p> <p>- Hout</p> | <ul style="list-style-type: none"> <li>- De klokkenstoel bevindt zich bovenop het dak van het middenrisaliet van het kasteel.</li> <li>- De klokkenstoel is in hout opgebouwd en heeft een houten tentdak bedekt met natuurleien.</li> <li>- De houten structuur is wit geschilderd en toont oppervlakkige schade door verwerking.</li> <li>- Het schilderwerk is in slechte staat en bladert af.</li> <li>- De klokkenstoel is bovenaan afgewerkt met een metalen vaantje (Afb. 55).</li> <li>- De twee zijgevels worden verbonden door een smeedijzeren hekwerk.</li> </ul> | <p>Afb. 55: klokkenstoel middenrisaliet</p> <p>Afb. 56: detail klokkenstoel middenrisaliet</p> | <p>Fase 2</p> <p>Fase 2</p> |

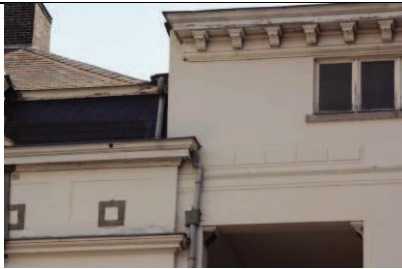
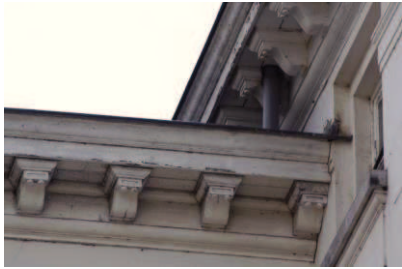
| <p><u>Goten &amp; Afvoer</u></p> <p>- Zink</p> <p>- PVC</p> | <ul style="list-style-type: none"> <li>- Het betreft de zinken bak- en kilgoten van het kasteel.</li> <li>- Het middenrisaliet is afgewerkt met een gedecoreerde houten kroonlijst met een mutulus- en blokmotief.</li> <li>- De zijvleugels en de oostelijke zijgevel hebben een eenvoudig geprofileerde houten kroonlijst zonder bijkomende blokmotief.</li> <li>- Het mansardedak van de zijvleugels is afgewerkt met een tussenkroonlijst ter hoogte van de scheiding tussen beide hellingen. De tussenkroonlijst is eenvoudig afgewerkt en wit geschilderd.</li> <li>- De houten kroonlijsten zijn wit geschilderd.</li> <li>- De kroonlijsten zijn in slechte staat. Het schilderwerk bladert af en veroorzaakt schade aan het hout (Afb. 58).</li> <li>- Het zink in de goten is op verschillende plaatsen gescheurd waardoor waterinfiltratie mogelijk is.</li> <li>- De goten lekken.</li> <li>- De afvoergoten zijn in kunststof.</li> <li>- Ze zijn niet voorzien van loden tapbuizen.</li> </ul> | <p>Afb. 57: detail afvoergoot zijvleugel</p> <p>Afb. 58: detail afvoergoot aansluiting klooster</p> | <p>Fase 4</p> <p>Fase 6</p> |

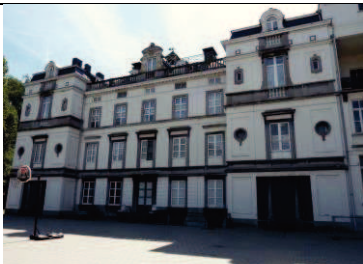
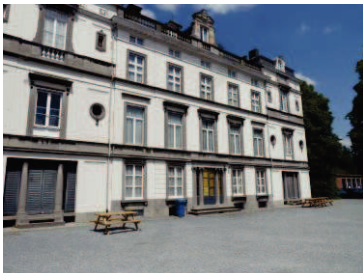
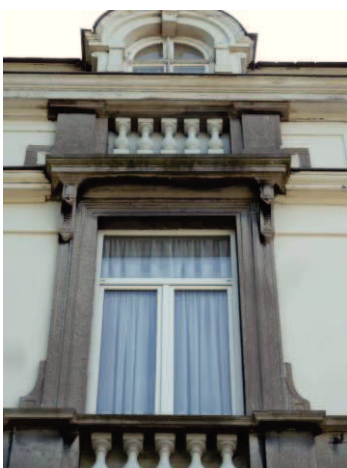
| 3.1.3 Buitenmuren | | Bouwfase | | |
|---|---|---|---|---|
| <div>- Pleisterwerk</div> <div>-Blauwe hardsteen</div> | <div><div><div>- Alle gevels zijn glad gepleisterd en wit geschilderd.</div><div>- Algemeen schadebeeld op alle gevels door verwerking van de bovenliggende verlaag en loskomen van onderliggend pleisterwerk.</div><div>- Het pleister- en schilderwerk op de tuingevel is op verschillende plaatsen vervuild en aangetast door mossen (Afb. 59).</div><div>- Het gelijkvloers van het middenrisaliet van het tuin- en straatgevel is afgewerkt met een bossagewerk.</div><div>- De zijvleugels zijn op iedere verdieping afgewerkt met decoratieve gepleisterde lijsten rond de ramen.</div><div>- Algemeen vertonen de gevels een vervuild beeld.</div><div>- Het pleisterwerk is gebarsten en gescheurd.</div></div></div> <div><div><div>- Het betreft alle raamomlijstingen, sierlijsten, waterlijsten en dorpels van alle verdiepingen op alle gevels.</div><div>- De tuin- en straatgevel zijn afgewerkt met een plintsteen in blauwe hardsteen.</div><div>- De plint is in slechte staat en vertoont veel barsten en breuken.</div><div>- De blauwe hardsteen op de gevels is sterk vervuild en dient gereinigd te worden.</div><div>- De sier- en waterlijsten onder de ramen zijn op beide gevels sterk vervuild (Afb. 61).</div><div>- De oostgevel is enkel bekleed met een natuurstenen plint.</div><div>- De sier- en waterlijsten zijn gepleisterd.</div><div>- Het pleister- en schilderwerk van de sierlijsten is sterk verweerd. Het verf bladert af en het pleisterwerk vertoont barsten en scheuren.</div></div></div> | <div><div><p>Afb. 59: tuingevel (noord)</p></div><div><p>Afb. 60: straatgevel (zuid)</p></div><div><p>Afb. 61: raam tweede verdieping zijvleugel</p></div></div> | <div>Fase 2</div> <div>Fase 2</div> <div>Fase 2</div> | |

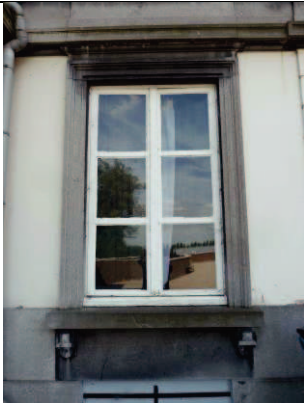
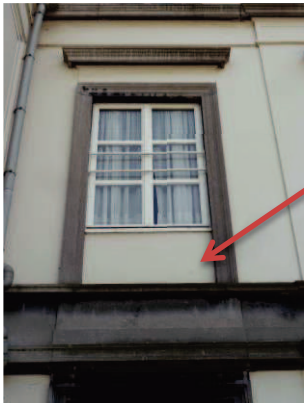
| - Hout | <ul style="list-style-type: none"> <li>- Het betreft de ramen van de tuin- en straatgevel (noord- en zuidgevel).</li> <li>- De ramen van het gelijkvloers zijn opgebouwd in twee opengaande vleugels met een hol- en bolprofiel en geprofileerde kleinhouten die elke vleugel onderverdeelt in zes gelijke delen.</li> <li>- De ramen zijn wit geschilderd.</li> <li>- De dubbele houten centrale deur is opgebouwd vanuit een hol- en bolprofiel.</li> <li>- De dubbele deuren en de raamdeuren van het groene en rode salon zijn in een grijs-groen geschilderd.</li> <li>- De dubbele raamdeuren van het groene en rode salon zijn aan de buitenzijde afgewerkt met houten luiken.</li> <li>- De houten luiken zijn schuiven over een metalen rail tussen de muur en het raam.</li> <li>- De eerste, tweede en derde verdieping is verdeeld met houten ramen uit fase 4.</li> <li>- De ramen zijn onderaan afgewerkt met een blind paneel ten gevolge van de grote verbouwingswerken in 1955 (Afb. 64).</li> <li>- Over het algemeen sluiten de ramen niet meer goed, het schilderwerk is in slechte staat en het hout is op verschillende plaatsen aangetast en rot.</li> <li>- De luiken en de metalen rail zijn in zeer slechte staat. De rails zijn roest en de luiken kunnen niet meer vlot over de rail schuiven. De muur thv van de rails is beschadigd.</li> <li>- Het mastiek is verouderd en uitgedroogd.</li> </ul> | <p>Afb. 63: ramen gelijkvloers tuingevel (noord)</p> <p>Afb. 64 : ramen eerste verdieping middenrisaliet</p> <p>Afb. 65: detail luiken rood salon (tuingevel – noord)</p> | <p>Fase 2</p> <p>Fase 4</p> <p>Fase 2</p> |

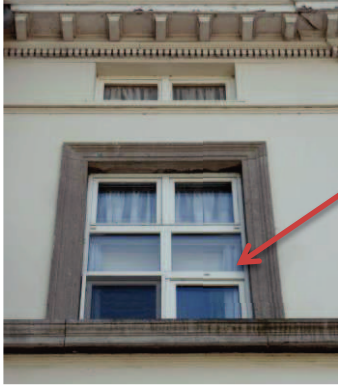
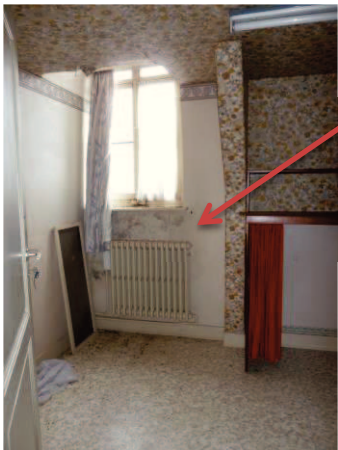
| <p>- Kunststof</p> | <ul style="list-style-type: none"> <li>- De tweede verdieping van de tuingevel (noord) van het kasteel telt 7 witte kunststoframen.</li> <li>- De straatgevel (zuid) telt 5 witte kunststoframen in het middenrisaliet van het kasteel.</li> <li>- De ramen op de eerste verdieping zijn dubbel opendraaiende ramen met een vast bovenlicht.</li> <li>- De ramen op de tweede verdieping zijn onderverdeeld in zes gelijke delen waarvan de bovenste en onderste delen opendraaiend zijn.</li> <li>- Het middenste paneel is een blind paneel, ten gevolge van de grote verbouwingswerken in 1955. De vloerniveaus werden aangepast en verplaatst thv van het midden van het raam (Afb. 66).</li> <li>- De oostgevel telt slechts één raam in PVC. Het betreft een dubbel opendraaiend raam met vast bovenlicht.</li> <li>- De ramen zijn in slechte staat, sluiten niet goed meer af waardoor waterinfiltratie mogelijk is en schimmels zichtbaar zijn onder de ramen (Afb. 67).</li> </ul> | <p>Afb. 66: ramen tweede verdieping (kunststof)</p> <p>Afb. 67: schimmels thv de ramen niveau 3</p> | <p>Fase 4</p> <p>Fase 4</p> |

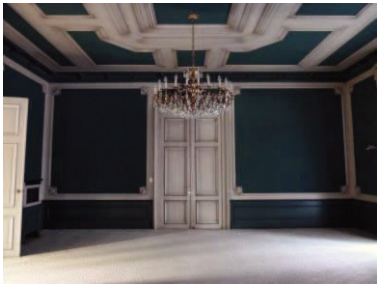
| 3.2.1 Interieurafwerking | | Bouwfase |
|---|---|---|
| - Vloer | <ul style="list-style-type: none"><li>- Zowel de wanden als het plafond zijn in algemeen goede staat maar bevuild.</li><li>- De vloer is bedekt met een vast tapijt met bloemenmotief.</li><li>- Dit tapijt is niet origineel. Het is in goede staat maar sterk bevuild.</li></ul> | <p>Afb. 70: groen salon zicht naar het westen</p> |

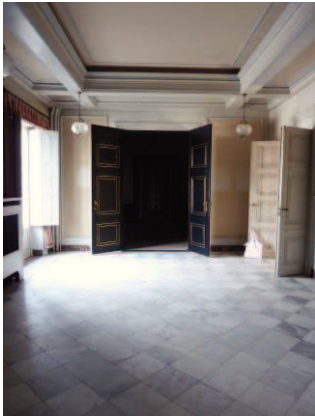
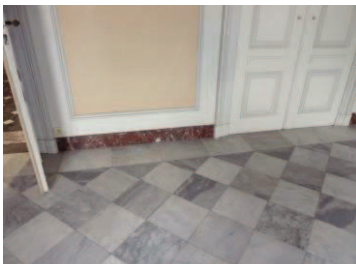
| 3.2.1 Interieurafwerking | | Bouwfase |
|---|---|---|
| - Wanden | <ul style="list-style-type: none"><li>- Het witte salon heeft een symmetrisch plan met een dubbele houten paneeldeur in het midden van de korte wanden.</li><li>- De deuren van de salons liggen op één lijn waardoor een enfilade wordt gevormd.</li><li>- De muren zijn gepleisterd en afgewerkt met geprofileerde sierlijsten.</li><li>- De gevormde vlakken zijn met tasso behang bekleed en geschilderd in een abrikoostint.</li><li>- De muren vertonen een algemeen bevuilde indruk.</li></ul> | <p>Afb. 71: wit salon zicht naar het oosten</p> <p>Afb. 72: detail vloer wit salon</p> |

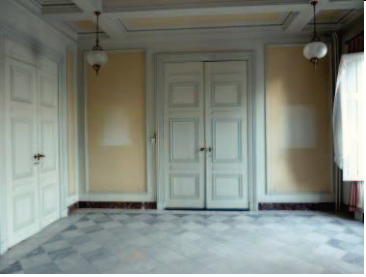
| <p>- Plafond</p> | <ul style="list-style-type: none"> <li>- Het salon heeft een plint in een marmerachtige kalksteen (Afb. 72).</li> <li>- Het cassetteplafond is gepleisterd en geschilderd in wit en abrikoostinten.</li> <li>- In het midden van het plafond is een hoger gelegen zone met een vlakke afwerking. Deze zone toont de later toegevoegde vloer op de eerste verdieping bij het dichtmaken van de vroegere galerij in de vierde bouwfase.</li> <li>- Er zijn vier bolle lampen die het salon verlichten. Deze worden bediend via een systeem op basis van domotica.</li> <li>- De vloer is bedekt met een natuurstenen tegel in witte en grijze marmer in een diagonaal dambordpatroon met een band.</li> <li>- Op verschillende plaatsen zijn tegels losgekomen en verzakt.</li> </ul> | <p>Afb. 73: wit salon zicht naar het westen</p> | <p>Fase 2</p> |

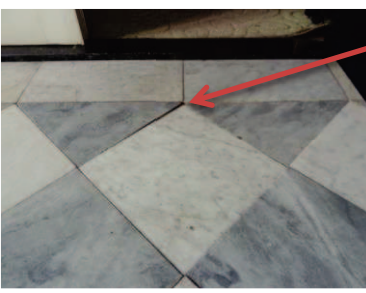
| <p>- Vloer</p> | | <p>Afb. 74: detail schade tegelvloer wit salon</p> | <p>Fase 2</p> |

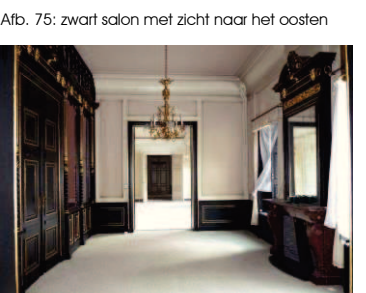
| <p><u>Zwart salon</u></p> <p>- Wanden</p> | <ul style="list-style-type: none"> <li>- De wanden van het zwart salon zijn zoals vorige salons gepleisterd en met geprofileerde lijsten afgewerkt.</li> <li>- De muren zijn bovenaan afgewerkt met een kooflijst zonder decoratieve motieven.</li> <li>- Het zwarte salon heeft een lambrisering afgewerkt met gepleisterde sierlijsten (Afb. 72).</li> <li>- De lambrisering is zwart geschilderd met goud geschilderde details.</li> <li>- Tegen de zuidelijke wand bevindt zich een kamerbrede wandkast met vier glazen vitrinedeuren en goudkleurige sierlijsten.</li> <li>- De wandkast is bovenaan afgewerkt met een sierbalustrade met halve zuiltjes en tussenin afgewerkt met spiegelglas.</li> <li>- In het midden van de wandkast bevindt zich een dubbele houten paneeldeur. Deze deur geeft toegang tot het naastliggende lokaal.</li> <li>- Zowel de deur als de wandkast zijn zwart geschilderd met vergulde details.</li> </ul> | <p>Afb. 75: zwart salon met zicht naar het oosten</p> | <p>Fase 2</p> |

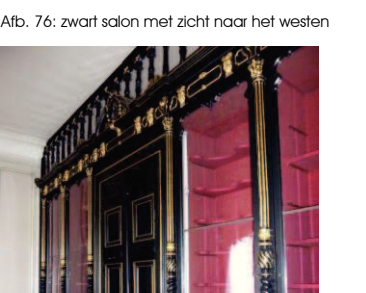
| <p>- Plafond</p> <p>- Vloer</p> | <ul style="list-style-type: none"> <li>- Het plafond is eenvoudig afgewerkt in vlak pleisterwerk en geschilderd in een wit-beige tint.</li> <li>- De kooflijst aan het plafond vertoont fijne barsten.</li> <li>- Op de vloer ligt een vast tapijt op een ondervloer uit harde plaatmateriaal met bloemenmotief, identiek aan de vloerbekleding van het groene salon.</li> </ul> | <p>Afb. 76: zwart salon met zicht naar het westen</p> <p>Afb. 77: wandkast zwart salon</p> | <p>Fase 2</p> |

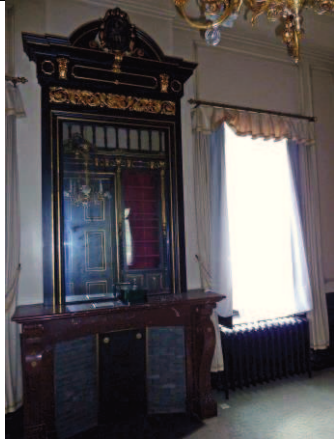
| <p>- Schouw</p> | <ul style="list-style-type: none"> <li>- Het tapijt is niet origineel en werd tijdens de vierde bouwphase geplaatst.</li> <li>- Het is onduidelijk of de oorspronkelijke vloer hieronder nog aanwezig is. Dit kan tijdens een vooronderzoek onderzocht worden.</li> <li>- In het zwarte salon bevindt zich aan de noordelijke wand een schouw.</li> <li>- De schouwmantel is opgetrokken in rode marmer en versierd met voluten (Afb. 75).</li> <li>- De wangen van de schouw zijn versierd met een messing ornament.</li> <li>- De schouwboezem is vervaardigd uit hout, zwart geschilderd en ingewerkt met een grote spiegel en vergulde decoratieve elementen.</li> <li>- Bovenaan de bekroning van de schouwboezem is een ovalen medaillon met de afbeelding van een man met een speer en een schild.</li> </ul> | <p>Afb. 78: schouwmantel zwart salon</p> <p>Afb. 79: rood salon</p> | <p>Fase 2</p> <p>Fase 2</p> |

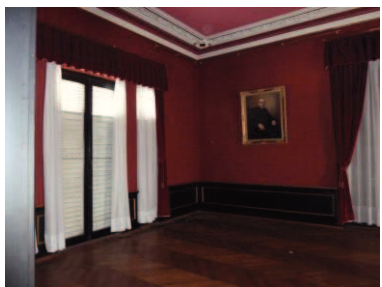
| <p><u>Rood salon</u></p> <p>- Wanden</p> | <ul style="list-style-type: none"> <li>- De wanden van het rood salon zijn bekleed met een rood textiel en afgewerkt met gepleisterde lijsten.</li> <li>- Bovenaan in de hoeken is een koperen rail aan de muur bevestigd om schilderijen aan op te hangen.</li> <li>- Gelijkaardig met het zwart salon heeft ook het rood salon een gepleisterde lambrisering bovenaan afgewerkt met geprofileerde houten lijsten.</li> </ul> | <p>Afb.80: rood salon</p> | <p>Fase 2</p> |
| <p>- Plafond</p> | <ul style="list-style-type: none"> <li>- De lambrisering is zwart geschilderd met goud geschilderde details en vergulde houten lijsten. Op verschillende plaatsen is het schilderwerk verveerd.</li> <li>- Het plafond is afgewerkt met een eenvoudige gepleisterde kooflijst.</li> <li>- Het plafond is vlak gepleisterd en afgewerkt met geprofileerde lijsten in stucwerk.</li> <li>- De hoeken van het lijstwerk zijn afgewerkt met een bloemenmotief in stucwerk.</li> <li>- Het plafond is in een rode tint geschilderd. Het stucwerk is wit geschilderd.</li> </ul> | | |
| <p>- Vloer</p> | <ul style="list-style-type: none"> <li>- De vloer is bedekt met een eikenhouten parketvloer in visgraatmotief.</li> <li>- Wegens vorige waterschade is een groot deel van de vloer beschadigd en vergrijsd.</li> </ul> | | |

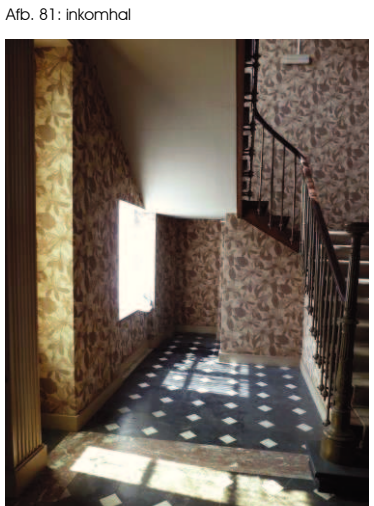
| <p><u>Verdiepingen</u></p> | <ul style="list-style-type: none"> <li>- De wanden en het plafond van de gangen en de kamers op de verdiepingen (eerste, tweede en derde verdieping) zijn bekleed met een behang met bloemenmotief.</li> <li>- Het behang is vervuild en verouderd.</li> <li>- Deze afwerking dateert uit de vierde bouwphase tijdens de grote verbouwingswerken in 1955 o.l.v. de Zusters Apostolinnen. Het is onduidelijk of de oorspronkelijke afwerkingslagen hieronder bewaard zijn gebleven. Dit kan tijdens een vooronderzoek verder onderzocht worden.</li> </ul> | <p>Afb. 82: inkomhal</p> | <p>Fase 4</p> |

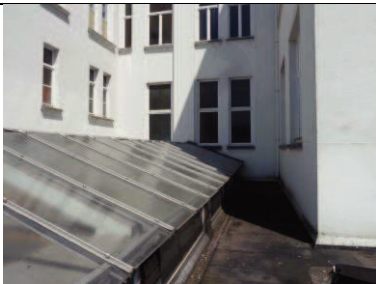
| <p><u>Wintertuin</u></p> | <ul style="list-style-type: none"> <li>- Het dak boven de wintertuin is opgedeeld in een plat dak bestaande uit cassettes en twee glazen partijen uit gewapend glas.</li> <li>- De nok van het hellende glaspartij is afgewerkt met een zinken nok.</li> <li>- De eerste glaspartij bevindt zich boven de gang naar de wintertuin.</li> <li>- De tweede glaspartij bevindt zich boven de wintertuin en heeft een opgaand deel in glas (Afb. 96).</li> <li>- De betonnen constructie is in zeer slechte staat en is op de meeste plaatsen gebroken waardoor het wapeningsijzer zichtbaar wordt</li> </ul> | <p>Afb. 96: dakstructuur wintertuin</p> | <p>Fase 5</p> |

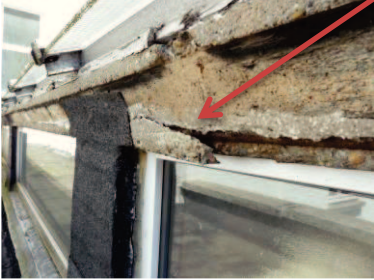
| Afb. 97: detail schade dakstructuur wintertuin ..... | 36 |

| <u>Feestzaal</u> | <p>en roest (betonrot) (Afb. 97).</p> <ul style="list-style-type: none"> <li>- Het opgaande glaspartij is wordt ondersteund door betonnen kolommen. Tijdens de laatste bouwphase werden herstellingswerken uitgevoerd. De glazen constructie werd opgelapt met een roofing van slechte kwaliteit en is op verschillende plaatsen losgekomen (Afb. 98). De roofing werd in de naden met het schrijnwerk bijkomend opgespoten met silicone. De silicone is van slechte kwaliteit, slecht uitgevoerd en verweerd.</li> <li>- Bovendien is er waterinsijpeling</li> <li>- Het dak boven de feestzaal is van binnenuit een plat dak bestaande uit cassettes (Afb. 99).</li> <li>- Bovenop de structuur is een hellend dak aan de buitenzijde met roofing bekleed en gecombineerd met glazen lichtstraten.</li> <li>- De goten zijn volledig bekleed met roofing.</li> <li>- De aansluiting met het opgaand metselwerk is afgewerkt met loden slabben die verankerd zijn in het metselwerk.</li> <li>- De loden slabben zijn in slecht staat, losgekomen en het pleisterwerk is sterk verweerd. Er zijn schimmels zichtbaar op de muren (Afb. 100).</li> <li>- Het pleisterwerk is op de meeste plaatsen gebarsten en gescheurd. Door de waterinfiltratie is er schade aan de binnenzijde van de feestzaal.</li> <li>- Het dak is verouderd, vervuild en verweerd.</li> <li>- Op verschillende plaatsen is begroeiing op het dak zichtbaar en vormen duiven er nesten (Afb. 101).</li> </ul> | | Fase 5 |

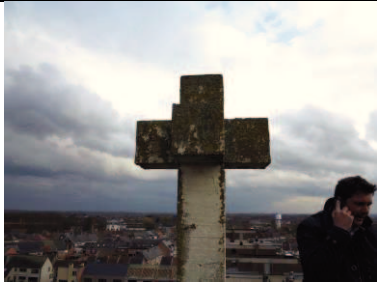
| <u>Betonnen torenkruis</u> | <ul style="list-style-type: none"> <li>- Bovenop de klok- en traptoren is een betonnen torenkruis geplaatst.</li> <li>- Deze is wit geschilderd.</li> <li>- Het kruis is aangetast door korstmossen en de verflaag is bijna volledig verweerd.</li> </ul> | <p>Afb. 102: torenkruis kloktoren St-Jozefkapel</p> |

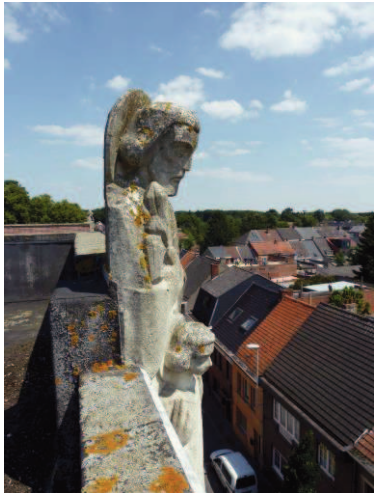
| <u>Beelden</u> | <ul style="list-style-type: none"> <li>- Aan de straatgevel op het dak van het hoofdgebouw van de secundaire school zijn twee beelden geplaatst bovenaan de dakrand.</li> <li>- Het betreft twee beelden in een imitatie natuursteen (Afb. 103).</li> <li>- De beelden zijn ontworpen door A. Bressers en maken deel uit van de vijfde bouwfase.</li> <li>- De beelden zijn vervuild en met korstmossen bedekt.</li> </ul> | <p>Afb. 103: beeld hoofdgebouw secundaire school</p> |

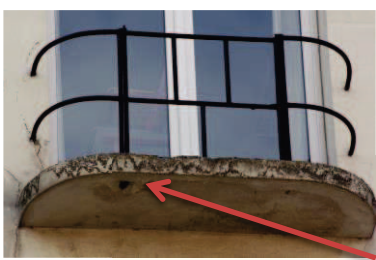
| <p><u>Pleisterwerk</u></p> | <ul style="list-style-type: none"> <li>- Het betreft de glad gepleisterde gevels van het schoolcomplex : <ul style="list-style-type: none"> <li>- De twee gevels van de basisschool (Afb. 108)</li> <li>- De noord- en westgevel van de Sint-Jozefkapel (Afb. 109-110).</li> </ul> </li> <li>- Het pleisterwerk is wit geschilderd.</li> <li>- Het schilderwerk is verweerd en bladert af.</li> <li>- Het pleisterwerk is vervuild, verweerd en vertoont veel barsten waardoor water kan binnendringen en schade kan veroorzaken.</li> <li>- Thv de glas-in-loodramen is schade zichtbaar aan de binnenzijde van de kapel ten gevolge van de barsten en scheuren in het pleisterwerk.</li> <li>- De metalen balustrades op de tweede en derde verdieping is in slechte staat. Het is roest en de verankering in de beton is verweerd (betonrot) Afb. 111.</li> </ul> | <p>Afb. 109: Westgevel Sint-Jozefkapel</p> <p>Afb. 110: Noordgevel Sint-Jozefkapel</p> <p>Afb. 111: detail schade balustrade en beton</p> | <p>Fase 5</p> <p>Fase 5</p> <p>Fase 5</p> |

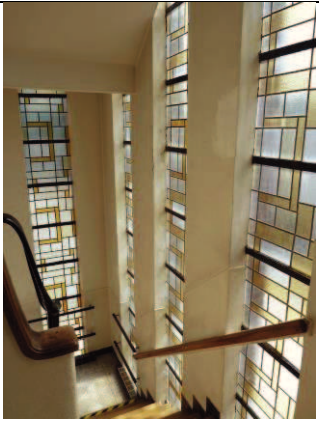
| | <p>barsten (Afb. 115).</p> <ul style="list-style-type: none"> <li>- Door de verwerking van het loodnet zijn op verschillende plaatsen ruitjes gebroken en verdwenen. Hierdoor krijgt wind en water vrij spel en versneld het schadeproces (Afb. 117).</li> <li>- Door het roesten van de raambruggen is schade ontstaan aan het aansluitend metselwerk (vocht en schimmels). De koude brug veroorzaakt barsten en scheuren in het pleisterwerk waardoor ook het schilderwerk verweerd (Afb. 115).</li> <li>- De voegen van de raambruggen zijn verouderd en gebarsten.</li> <li>- De glas-in-loodramen zijn in zeer slechte staat en veroorzaken een onveilige toestand voor de leerlingen en leerkrachten van de school.</li> </ul> | <p>Afb. 116: traphal klooster naar ontwerp Bressers</p> <p>Afb. 117: detail schade glas-in-loodramen</p> | <p>Fase 5</p> <p>Fase 5</p> |

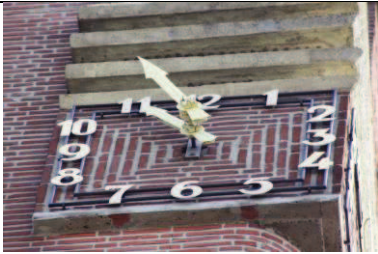
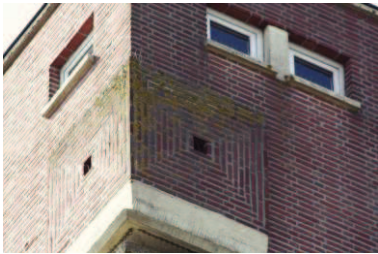
| <p><u>Traptoren</u></p> | <ul style="list-style-type: none"> <li>- Het betreft de klokkenstoel en het torenuurwerk van de traptoren van het scholencomplex.</li> <li>- De meeste onderdelen vertonen roestdoorslag.</li> <li>- De stabiliteit komt echter niet in het gedrang.</li> <li>- Aan de westzijde bevinden zich nog overblijfselen van een tweede klokkenophanging, doch deze is niet meer in gebruik.</li> <li>- Deze onderdelen vertonen felle roestdoorslag.</li> <li>- De gevel is sterk bevuild.</li> </ul> | <p>Afb. 118: detail kloktoren</p> <p>Afb. 119: detail kloktoren</p> | <p>Fase 5</p> <p>Fase 5</p> |

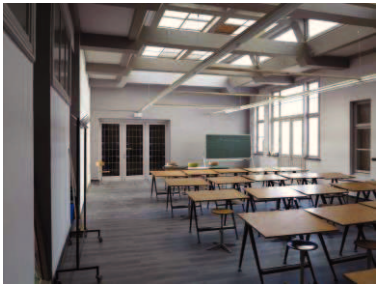
| 3.4.1 Interieurafwerking | | Bouwfase |
|---|---|---|
| <u>Wintertuin</u> | <ul style="list-style-type: none"> <li>- De wanden van de wintertuin zijn vlak gepleisterd en wit geschilderd.</li> <li>- De wanden vertonen geen grote schade of gebreken.</li> <li>- De vloer in de gang van de wintertuin is bedekt met een mozaïekvloer (Afb. 126).</li> <li>- De vloer vertoont op verschillende plaatsen barsten en scheuren.</li> <li>- De vloer van de wintertuin is tijdelijk bedekt met een laminaat ter bescherming van de onderliggende originele mozaïekvloer (Afb. 127).</li> <li>- De wintertuin heeft een betonnen dakstructuur met glasstraten in gekleurd wit figuurglas.</li> <li>- Het plafond is grijs en wit geschilderd.</li> <li>- De wintertuin geeft ook toegang tot de Heilig Hartkapel via een trap met granitotreden en een versierde balustrade.</li> <li>- Sommige treden liggen los.</li> </ul> | <p>Fase 5</p> <p>Afb. 126: vloer van de toegang tot wintertuin</p> <p>Afb. 127: wintertuin</p> |

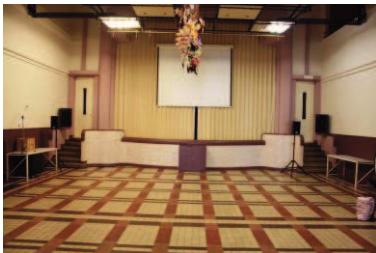
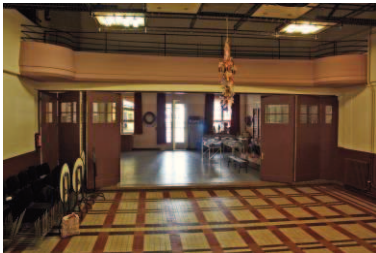
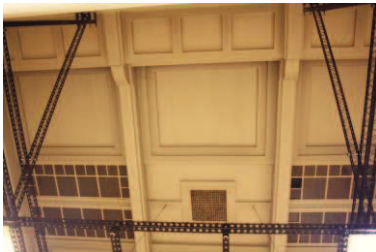
| 3.4.1 Interieurafwerking | | Bouwfase |
|---|---|---|
| <u>Feestzaal</u> | <ul style="list-style-type: none"> <li>- De feestzaal heeft een houten podium dat langs twee kanten te betreden is via een stenen trap met granito treden en een houten leuning.</li> <li>- De wanden van de feestzaal zijn vlak gepleisterd en geschilderd in een beige-gele tint. De wanden zijn vervuild.</li> <li>- De vloer is bedekt met vierkante cementtegels in een rechthoekig patroon met de typerende art-deco-kleuren rood, geel en bruin (Afb. 128).</li> <li>- Sommige tegels liggen los en zijn gebarsten, andere ontbreken. (Afb. 131).</li> <li>- De vloer van het podium is bedekt met een houten plankenvloer.</li> <li>- De feestzaal kan in twee delen worden verdeeld door middel van een schuifwand (Afb. 128).</li> <li>- De feestzaal heeft een betonnen dak structuur met lichtstraten.</li> <li>- De lichtstraten zijn afgedekt om de feestzaal te kunnen verduisteren (Afb. 130).</li> <li>- Het plafond is gepleisterd en wit geschilderd.</li> <li>- Er werd een stalen structuur aan het plafond vastgemaakt voor de bediening van spots en</li> </ul> | <p>Fase 5</p> <p>Afb. 128: feestzaal / podium</p> <p>Afb. 129: feestzaal zicht op turnzaal basisschool</p> <p>Afb. 130: dakstructuur feestzaal</p> <p>Fase 5</p> |

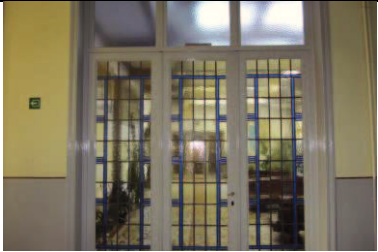
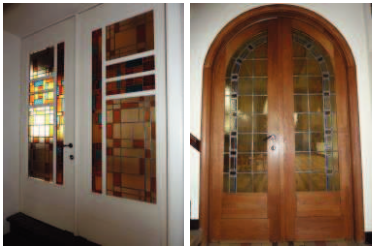
| <u>Binnenschrijnwerk</u> | <ul style="list-style-type: none"> <li>- Het betreft de originele binnendeuren in het schoolcomplex.</li> <li>- De deuren vertonen over het algemeen weinig tot geen schade.</li> <li>- Ook het origineel hang- en sluitwerk van enkele van deze deuren is intact gebleven.</li> <li>- De bijhorende foto's omschrijven volgende deuren: <ul style="list-style-type: none"> <li>- de deur van de wintertuin (Afb. 135).</li> <li>- De deur naar de directeurswoning vanuit de kloostergang (Afb. 136).</li> <li>- De deur van de Heilig Hartkapel (Afb. 137).</li> <li>- De deur naar het doksaal van de Sint-Jozefkapel (Afb. 138).</li> </ul> </li> <li>- Naast deze deuren telt de school nog meer origineel schrijnwerk. Deze zijn aangeduid op plan in bijlage (bijlage 5 – fase 5 'Bressers').</li> </ul> | <p>Afb. 135: deur wintertuin</p> <p>Afb. 136 - Afb. 137: deur Heilig Hartkapel</p> | <p>Fase 5</p> <p>Fase 5</p> |

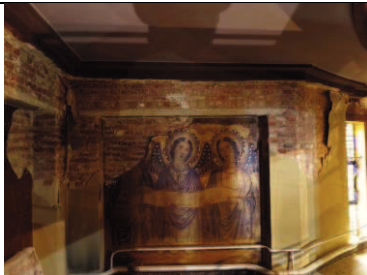
| <u>Wanden</u> | <ul style="list-style-type: none"> <li>- De wanden van de kapel zijn gepleisterd en in een grijsgroene tint geschilderd. Alle muren zijn afgewerkt met muurschilderingen volgens verschillende ondergronden : <ul style="list-style-type: none"> <li>• Op bladmetaal op kalkpleister: De muurschilderingen van het koor, achter het hoofdaltaar en aan weerszijden van de apsis (Afb. 146).</li> <li>• Op geschilderde ondergrond (matte verf): de muurschilderingen van het schip, het zusterkoor, het doksaal en de inkomhal (Afb. 147).</li> </ul> </li> <li>- De muren van het schip zijn afgewerkt met een zwarte &amp; gele marmeren lambrisering. De kolommen rond het altaar zijn afgewerkt met een gele marmeren lambrisering. In de gele panelen van het schip is de kruisweg ingewerkt. Deze is onroerend door zijn aard. Zowel de zwarte als de gele natuurstenen lambrisering is op verschillende plaatsen aangetast door vocht en zouten en vertonen barsten. De meeste platen zijn losgekomen van hun ondergrond en dreigen te vallen (1 paneel werd reeds verwijderd).</li> <li>- De zusterkoor bevat geen marmeren</li> </ul> | <p>Afb. 146: muurschildering koor</p> | Fase 5 |

| | <p>lambrisering daar de koorbanken tegen de muren zijn aangebouwd.</p> <ul style="list-style-type: none"> <li>- De wandmozaïeken zijn nog intact en in goede staat.</li> <li>- Al de muurmozaïeken zijn ontworpen door Bressers en tijdens de vierde bouwphase gerealiseerd door het kunstenaarsatelier Bressers tussen 1934 en 1941.</li> <li>- De muurschilderingen in de koepel van de kapel en de galerij zijn door vochtschade sterk aangetast (Afb. 146).</li> </ul> | | Fase 5 |

- De muurschilderingen in de koepel, en op de galerij van de kapel zijn door waterschade aangetast. In afwachting op de restauratie worden de nodige maatregelen genomen om de loskomende muurschilderingen te fixeren.

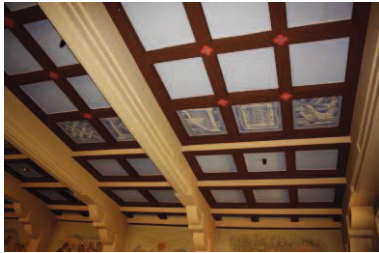
| <p><u>Plafond</u></p> | <ul style="list-style-type: none"> <li>- Het betreft het cassettenplafond in het schip en het doksaal. Het plafond is afgewerkt met een matte verf. De roostering is in bruin geschilderd terwijl de hoger gelegen vlakken in het lichtblauw (Afb. 148).</li> <li>- Het plafond vertoont een algemeen bevuilde indruk.</li> <li>- Het plafond van het zusterkoor is volledig beschilderd op een grijsgroene geschilderde ondergrond met matte verf (Afb. 149).</li> <li>- Het plafond is deels beschadigd door een lek in de dakbedekking (waterschade).</li> </ul> | | Fase 5 |

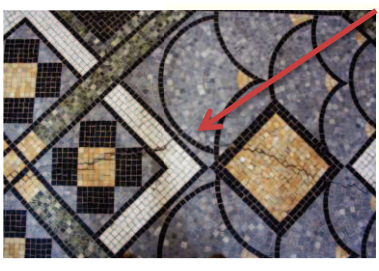
Afb. 151: detail vloer schip

| <p><u>Vloeren</u></p> | <ul style="list-style-type: none"> <li>- De vloeren van het schip en het koor zijn bedekt met een mozaïekvloer (Afb. 150-151).</li> <li>- Op verschillende plaatsen zijn barsten zichtbaar. In het gangpad van het schip is een zettingsbarst waardoor een niveauverschil is ontstaan (Afb. 151).</li> <li>- Door vochtschade is een deel van de vloer in het koor sterk gedegradeerd.</li> <li>- De vloeren van het doksaal en het zusterkoor zijn bedekt met een cementtegels in de typerende art deco kleuren.</li> </ul> | | Fase 5 |

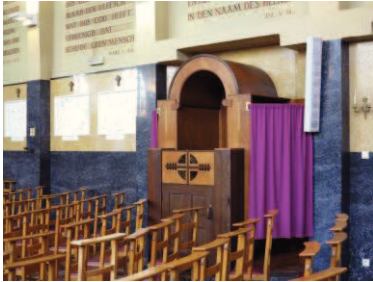
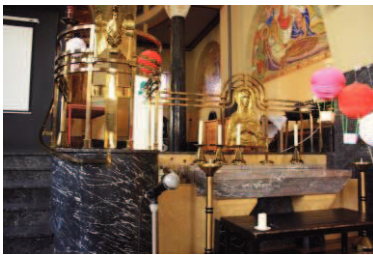
| <p><u>Koperen hekwerk</u></p> | <ul style="list-style-type: none"> <li>- De zijaltaren zijn afgewerkt met een borstwering en twee lezenaars in koper op het niveau van het koor. Het koper is in algemeen goede staat maar vertoont schade door het veelvuldig reinigen met water waardoor ook de glans verdwenen is (Afb. 160).</li> </ul> | <p>Afb. 159: biechtstoelen</p><br> <p>Afb. 160: zijaltaar met koperen lezeaar</p> | Fase 5 |
