# ERFGOEDBEHEERPLAN

**Huis de Boisschot**

**Zaventem**

Exacte Locatie: **Kerkstraat 3 (Zaventem)**

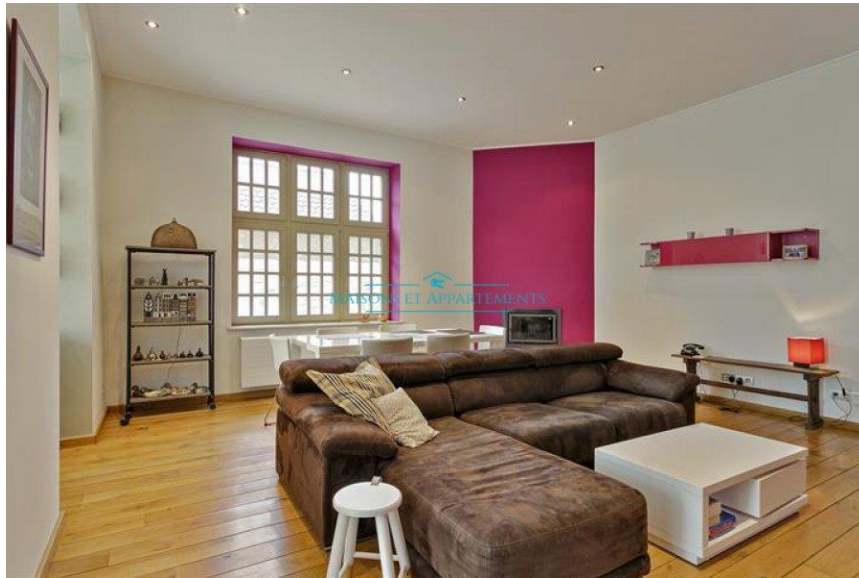
De onderstaande afbeelding toont de woonkamer op de begane grond.

De onderstaande foto's tonen houten vloeren in alle ruimtes (woonkamer, slaapkamer, gangen) met aanzienlijke slijtage door langdurig gebruik, waaronder oppervlakteschuring, plaatselijke scheuren en loslatende voegen. Als essentiële elementen van het interieur dragen deze vloeren bij aan het historische karakter en de materiële authenticiteit van het gebouw.

Het renovatieplan voorziet in zorgvuldige reparatie van beschadigde gedeelten, selectieve vervanging en structurele versterking waar en indien nodig. Om het hout in deze intensief gebruikte zones te beschermen tegen verdere slijtage, worden de gerestaureerde vloeren afgewerkt met een verf (lichtgrijs) die speciaal is ontwikkeld voor intensief gebruikte vloeren, wat een goede slijtvastheid en aanzienlijke bescherming garandeert.

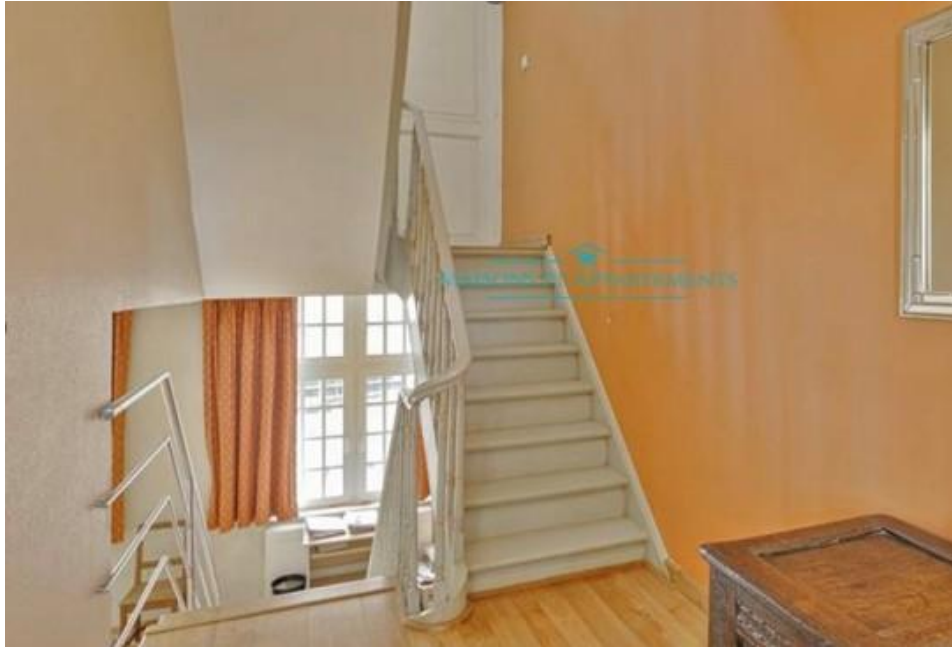
De woning heeft een centraal gelegen houten trap met vijf opeenvolgende treden, die een belangrijk ruimtelijk en architectonisch element vormt binnen het gebouw. De trap is structureel verankerd aan de dragende langsmuur die gedeeld wordt met het aangrenzende pand aan de Kerkstraat 1, wat de traditionele bouwlogica van geschakelde herenhuizen weerspiegelt. Als bepalend verticaal circulatie-element structureert de trap niet alleen de interne indeling, maar draagt ze ook significant bij aan het historische karakter en de structurele samenhang van het monument.

De houten trap vertoont zichtbare tekenen van slijtage die overeenkomen met langdurig gebruik, waaronder oppervlaktebeschadiging, aangetaste verflagen en plaatselijke scheuren in het hout. Hoewel de structuur grotendeels intact is gebleven, tasten deze gebreken zowel de esthetische samenhang als de materiële integriteit van dit karaktervolle interieurelement aan. Het renovatieplan voorziet in een zorgvuldige versteviging van de gescheurde houtdelen met behulp van passende reparatietechnieken, de discrete vervanging van ontbrekende hoekelementen door hout van een vergelijkbare soort en profiel, en de voorbereiding en het opnieuw schilderen van de trap met ademende, erfgoedvriendelijke verf in een witte kleur. Alle ingrepen zullen het principe van minimale ingreep volgen, waarbij zoveel mogelijk origineel materiaal behouden blijft en tegelijkertijd de visuele eenheid en structurele degelijkheid van de trap worden hersteld.
