## BEHEERSPLAN ONROEREND ERFGOED

Datum ter goedkeuring ingediend 05.07.2016

VML GEMEENTELIJKE JONGENSSCHOOL  
IJZEREN HANGBRUG MET VIJVER  
Leegstraat 4 - 9060 Zelzate  
Bescherminingsbesluit nr. 4387 - 27.05.2005

BEHEERSPLAN OPGEMAAKT DOOR:  
THV MADE - KARUUR  
DE CONINCKPLEIN 21  
2060 ANTWERPEN

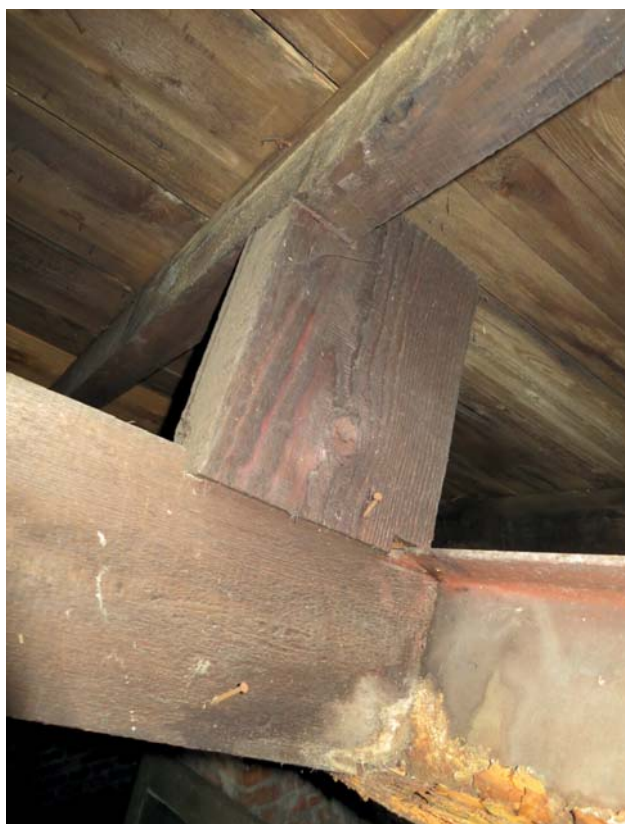
ROESTIGE METALEN LIGGER SPANTSTRUCTUUR ZOLDER

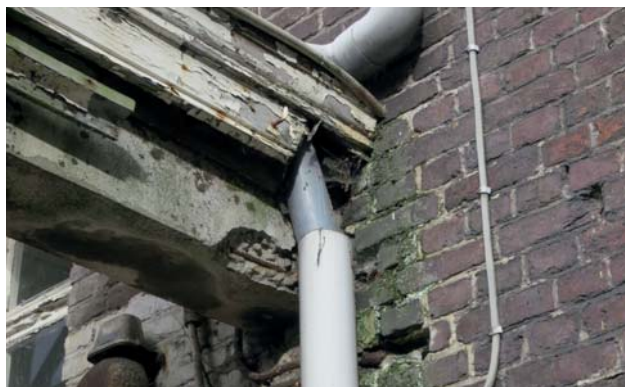
VERWEERD METSELWERK TER HOOGTE VAN AANSLUITING MET GOOT

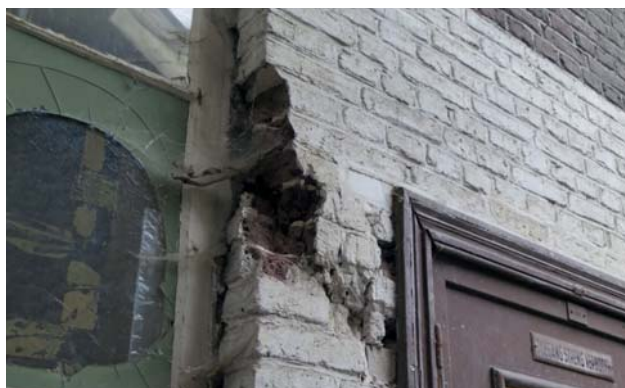
BESCHADIGD METSELWERK AAN DE ACHTERGEVEL

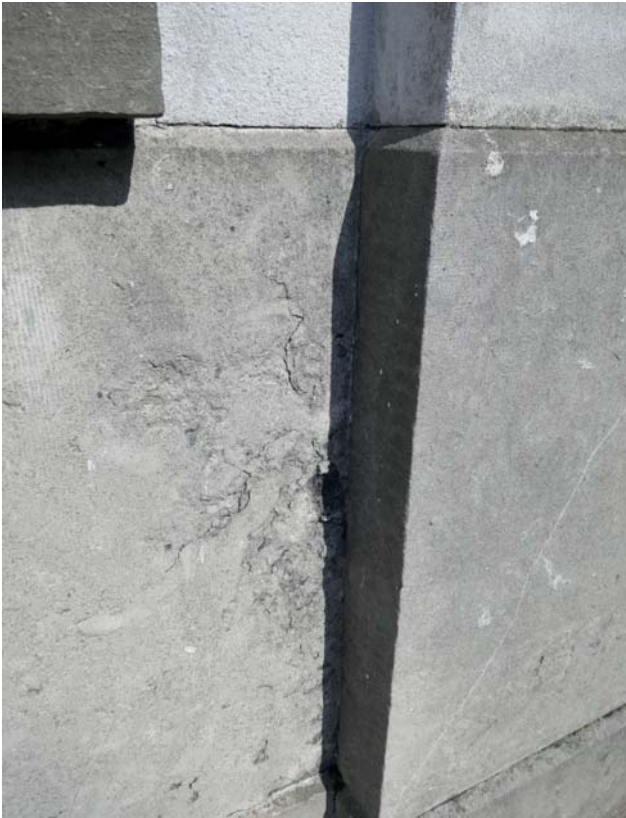
De blauwe hardstenen plinten, dorpels en lijsten zijn op verschillende plaatsen sterk verweerd. Op een aantal plaatsen zijn er barsten en scheurtjes waarneembaar. Vooral de cordonlijsten zijn waarschijnlijk in té grote lengtes voorzien, aangezien hier frequent barsten aanwezig zijn. Ter hoogte van de plinten schilferen de blauwe hardstenen delen af omwille van de slechte steenkwaliteit. Een ander probleem is mosgroei, dit voornamelijk bovenop lijsten en raamdorpels. Onder de raamdorpels tekenen er zich op verscheidene plaatsen zwarte druipsporen af. Voor de restauratie van blauwe hardsteen zijn er verschillende restauratieopties mogelijk. De dorpels, plinten en lijsten zullen eerst worden gereinigd met stoom. Preventief kan er eventueel nog een

AFSCHILFEREN VAN DE BLAUWE HARDSTENEN PLINT

moswerende behandeling worden aangebracht. De voegen zullen dan waar nodig worden hersteld met een aangepaste voegmortel. Verschillende barsten kunnen worden verankerd en hersteld met een natuursteen restauratiemortel. De druipneuzen dienen te worden gecontroleerd en indien nodig terug te worden opengewerkt. Bij heel grote barsten kunnen er terug stukken worden ingelijmd.

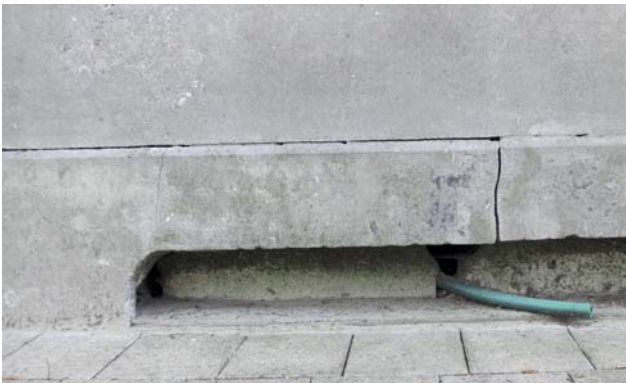
DWARSE BARST IN BLAUWE HARDSTENEN PLINT AAN KELDEROPENING

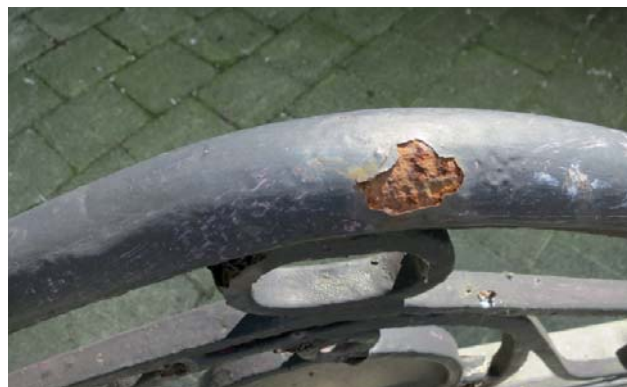
AFSCHILFEREND LAKWERK DOOR ROEST

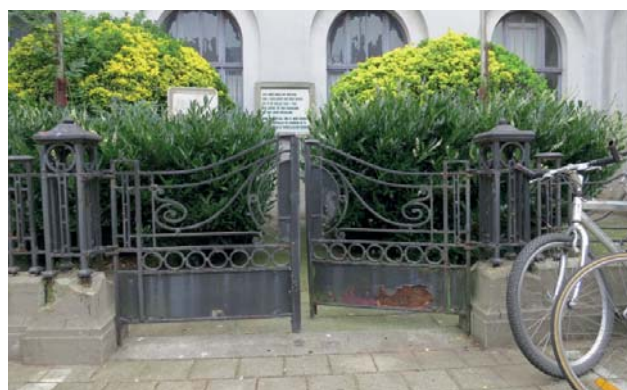
BEPALDE DELEN VAN HET HEKWERK ZIJN STERK VERROEST

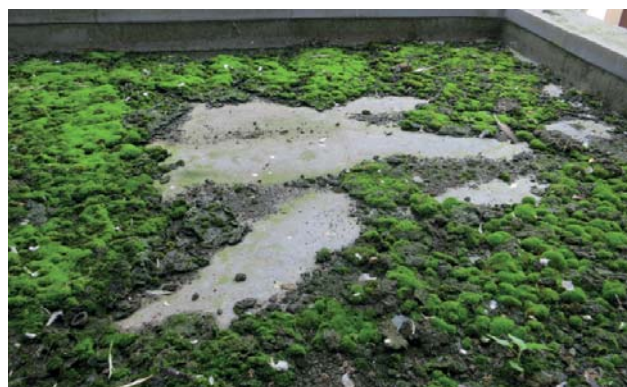
Ook de platte daken van de okselportalen zijn voorzien van zinken dakbedekking. Bij de plaatsing werd er weinig rekening gehouden met de zijdelingse en langse uitzetting van het metaal waardoor het zink inscheurt en opbolt. Dit in combinatie met slecht onderhoud maakt dat het regenwater zich ophoopt en bijgevolg de ideale voedingsbron vormt voor mossen. De daken van de okselportaaltjes zullen in het nieuwe ontwerp omgevormd worden tot semi-intensieve groendaken met een wortelwerende EPDM folie als basis. Deze daken zullen makkelijk kunnen worden bereikt via de bestaande ramen op de eerste verdieping. Ter beveiliging van de onderhoudswerker zal er per dakdeel, op een onopvallende plaats, een gevelankerpunt worden voorzien.

MOSBEGROEIING EN OPBOLLEN VAN ZINKEN DAKBEDEKKING OKSELPORTAAL

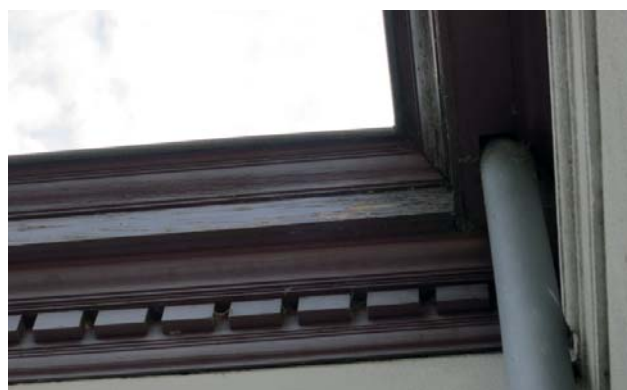
LICHT AFBLADDEN VAN DE VERFLAAG VAN DE HOUTEN BAKGOOT

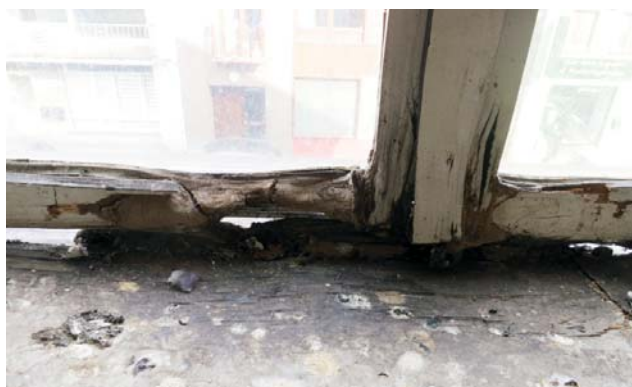
HOUTROT VAN HET HOUTEN BUITENSCHRIJNWERK

Het buitenschrijnwerk is overwegend ernstig aangetast, vooral ter hoogte van onder- en tussenregels. Op bepaalde plaatsen komt er zelfs houtrot voor. De schade is dus bij de meeste ramen van die orde dat plaatselijk herstel niet realistisch is. Het beeldverstorend, meer recent buitenschrijnwerk, doet dan weer afbreuk aan de uitstraling van het monument. Omwille van de heterogeniteit en de sterke verwerking van het buitenschrijnwerk zal al het bestaande buitenschrijnwerk worden vervangen door nieuw houten buitenschrijnwerk (FSC-label) met superisolerende beglazing met het uitzicht van getrokken glas en volgens de originele onderverdeling en profilering. Er zal worden gewerkt met het uitzicht van traditionele mastiek en niet met glaslatten. De originele kleurzetting van het buitenschrijnwerk zal worden achterhaald doormiddel van een kleuronderzoek.

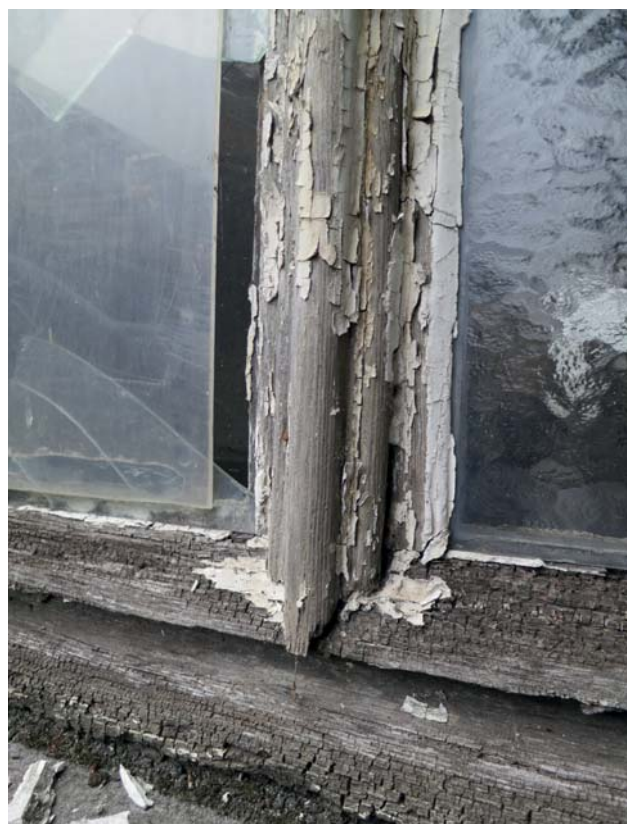
STERK VERWEERDE ONDERREGEL VAN HET HOUTEN BUITENSCHRIJNWERK

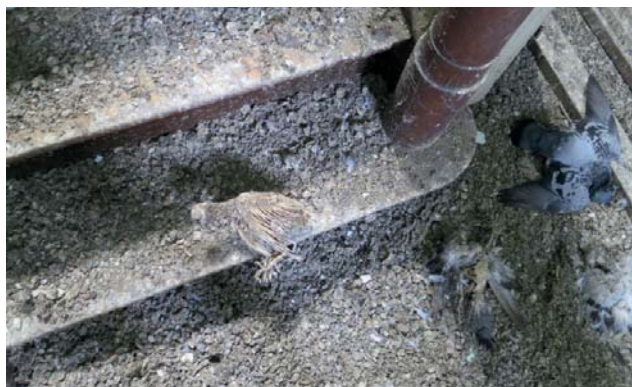
STERK VERVUILD INTERIEUR VAN HET MONUMENT

Het interieur heeft veel verbouwingen en aanpassingswerken ondergaan. De nog aanwezige waardevolle elementen worden zoveel mogelijk behouden en gerestaureerd, de minder waardevolle elementen worden verwijderd. De linkerzijvleugel is sterk vervuild en gedegradeerd door jarenlange leegstand en de aanwezigheid van duiven in het gebouw. Voor de restauratiewerken kunnen starten zal er eerst een grondige sanering en reiniging noodzakelijk zijn.

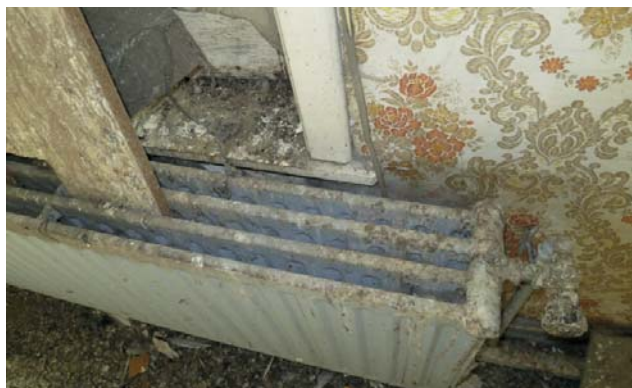
STERK VERVUILD INTERIEUR VAN HET MONUMENT

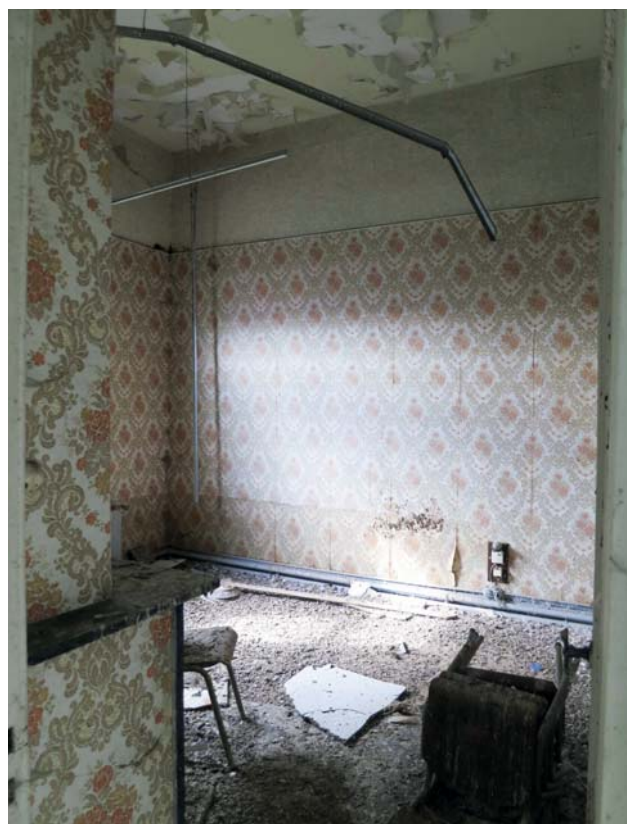
STERK VERVUILD INTERIEUR MONUMENT

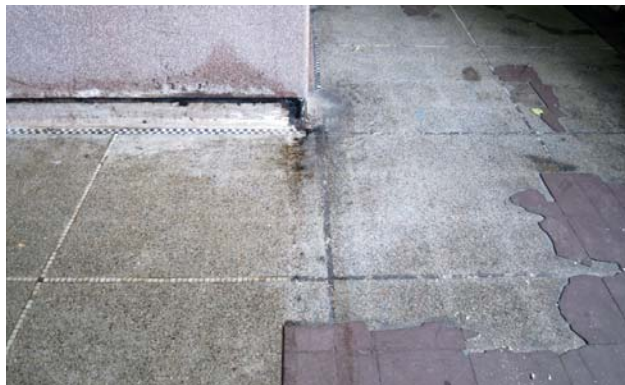
TESTZONE VERWIJDERING ASBESTVERLIJNDE VINYLTEGELS

De terrazzovloeren en -plinten zijn, zoals eerder vermeld, bedekt met asbesthoudende verlijmde vinyltegels. De waardevolle vloeren van hoge kwaliteit zullen terug in ere worden hersteld. Door een gespecialiseerde firma in asbestverwijdering werd reeds een proefzone uitgevoerd. Uit de gemaakte proefzone bleek dat de terrazzo in verrassend goede staat verkeerde. Slechts plaatselijk waren er enkele scheurtjes en barsten waar te nemen. De terrazzovloeren zullen eerst worden gereinigd en voorzichtig worden gezandstraald. De restauratie

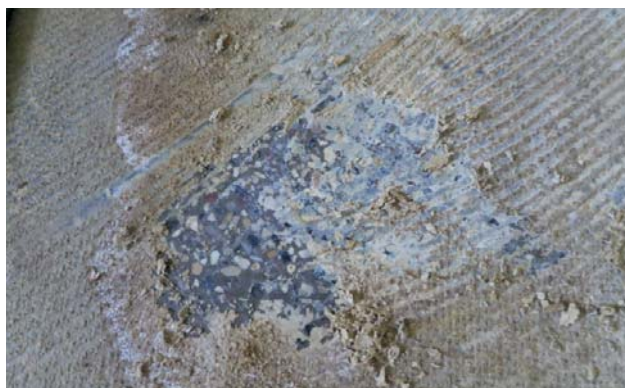
DETAIL TERRAZZO BEDEKT MET LIJMRESTEN VAN TAPIJTTEGELS

filosofie zal er in bestaan om de terrazzovloeren niet tot op de kleinste haarscheur te herstellen. De voorkeur wordt gegeven aan het bijwerken van de terrazzo eerder dan het volledig vervangen van grote terrazzovlakken. De steentapijt lambrisering verkeerd in een goede staat, slechts plaatselijk ontbreken er kleine stukjes. De lambriseringen zullen worden gerestaureerd volgens dezelfde filosofie als de terrazzovloeren.

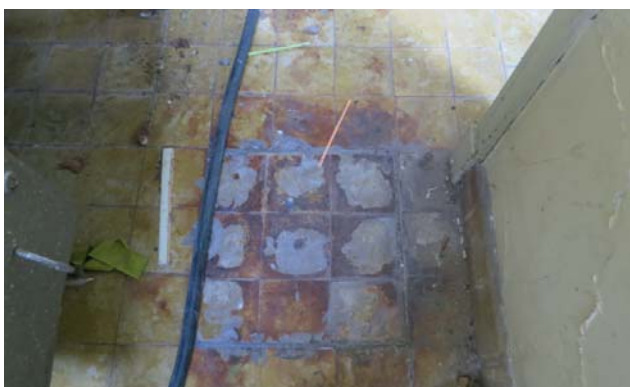
AANGETAST TEGELVLOER DOOR VERROEST TEGELDEKSEL

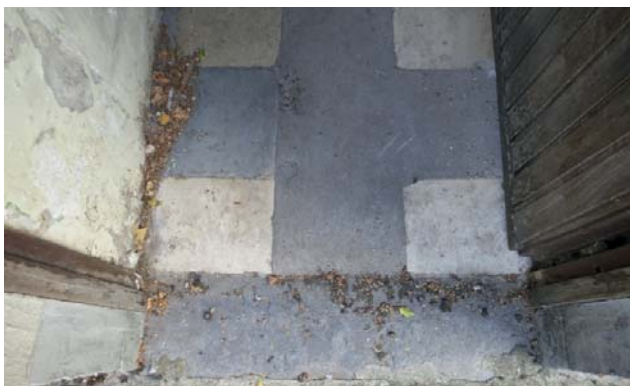
TEGELVLOER ONDERBROKEN DOOR BETONNEN STROOK

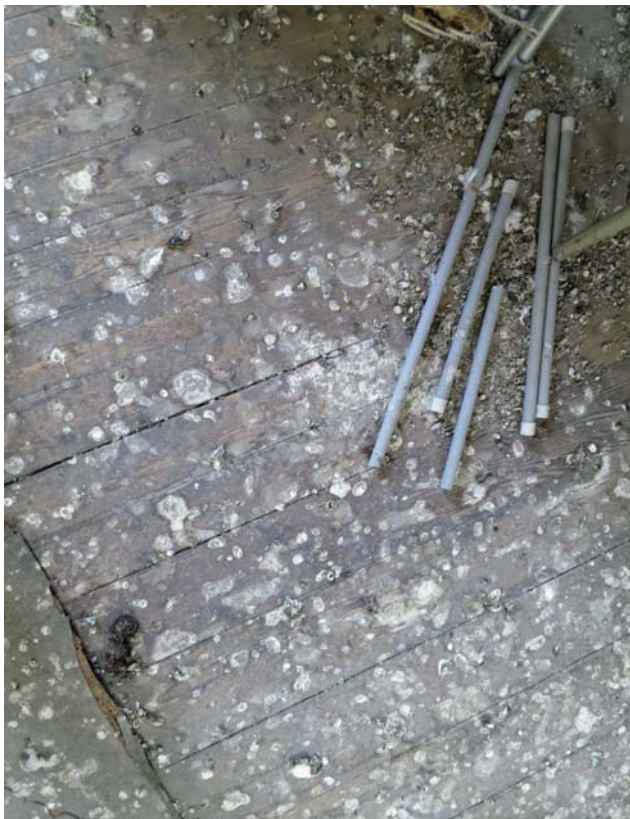
VERVUILDE HOUTEN PLANKENVLOER

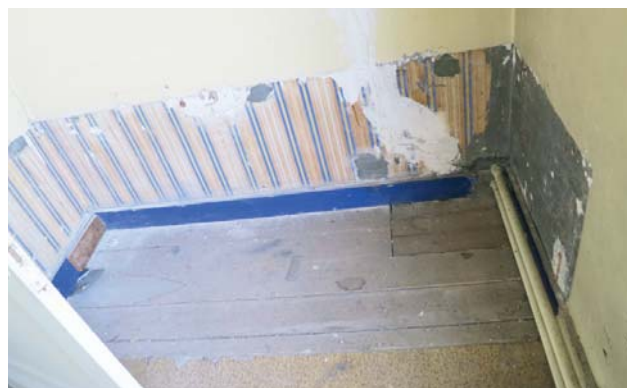
PLAATSELIJK HERSTELDE PLANKENVLOER

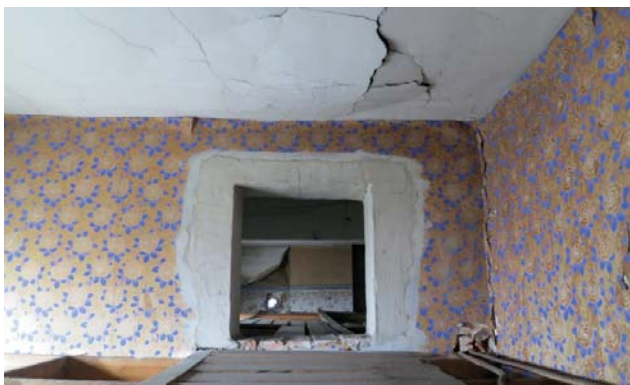
ENORME BARSTEN IN PLEISTERWERKPLAFONDS

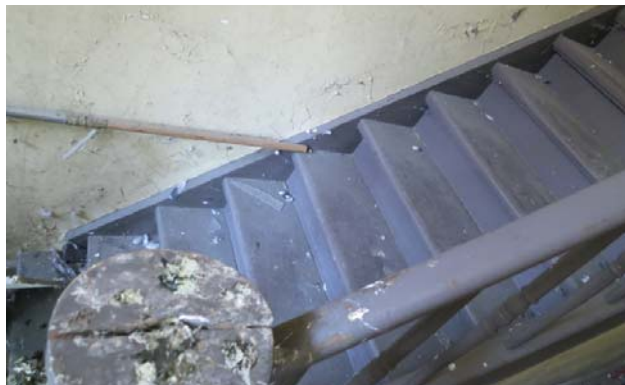
GEBARSTEN KAPITEEL VAN TRAPPAAL

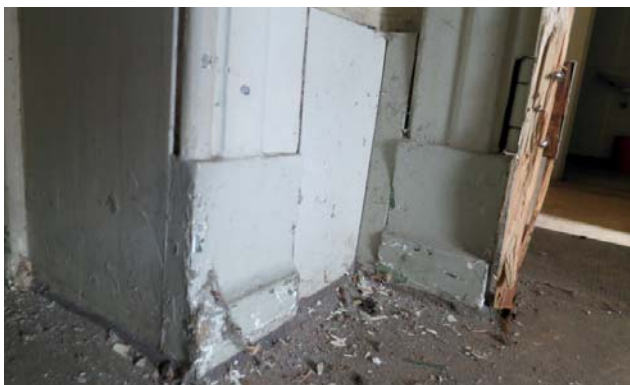
LICHT BESCHADIGDE ONDERKANT VAN HOUTEN OMLIJSTING

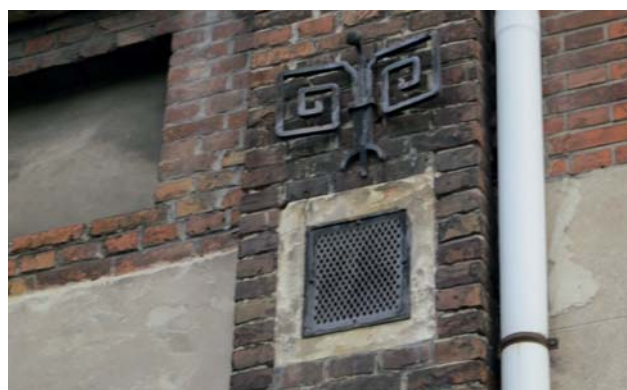
BESCHADIGD GEVELMETSSELWERK TURNZAAL

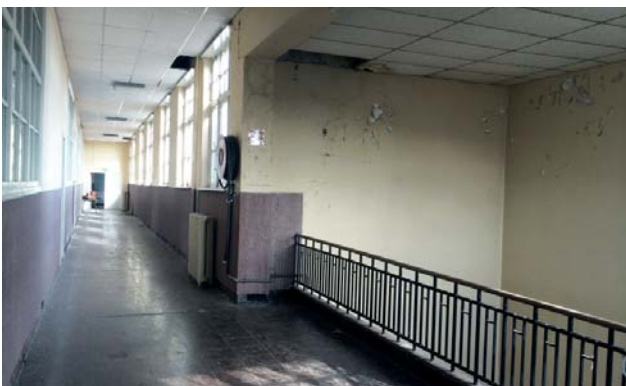
VERLAAGDE PLAFONDS EN AFBLADEREND SCHILDERWERK IN KLASSENBAK
