# Sint-Martinuskerk van Zaventem

## BEHEERSPLAN

01.07.2016

**KERKFABRIEK SINT-MARTINUS ZAVENTEM**

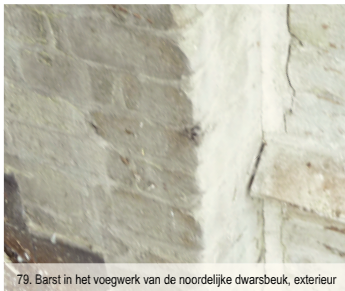
79. Barst in het voegwerk van de noordelijke dwarsbeuk, exterieur

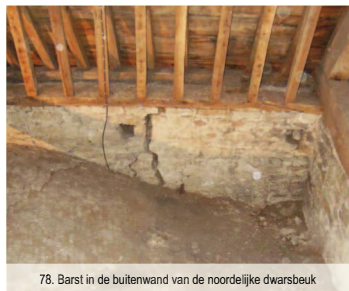
78. Barst in de buitenwand van de noordelijke dwarsbeuk

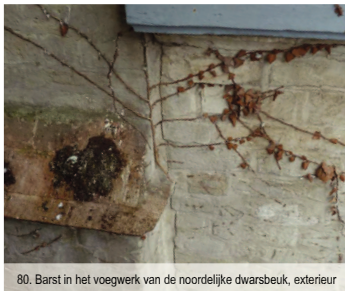
80. Barst in het voegwerk van de noordelijke dwarsbeuk, exterieur

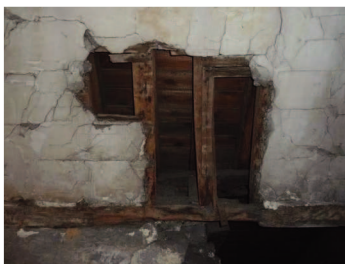
89. Lacunes in het pleisterwerk en de drager van het tongewelf

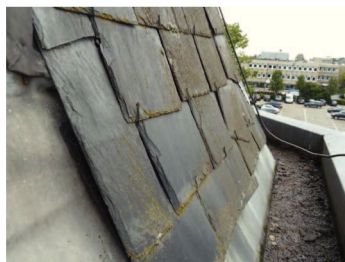
93. Dakgoot van het koor met slechte afwatering

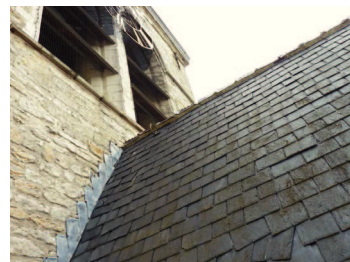
95. Aansluiting van het schip aan de toren met losliggende leien

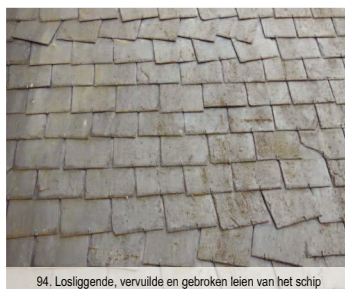
94. Losliggende, vervuilde en gebroken leien van het schip
