## BEHEERSPLAN ONROEREND ERFGOED

DISTRICTSHUIS BORGERHOUT  
Moorkensplein 1 - 2140 Antwerpen  
Beschermingsbesluit nr. 754 - 02.07.1974

OPDRACHTGEVER:  
STAD ANTWERPEN  
GROTE MARKT 1  
2000 ANTWERPEN

BEHEERSPLAN OPGEMAAKT DOOR:  
KARUUR ARCHITECTEN BVBA  
CARNOTSTRAAT 169/6  
2060 ANTWERPEN

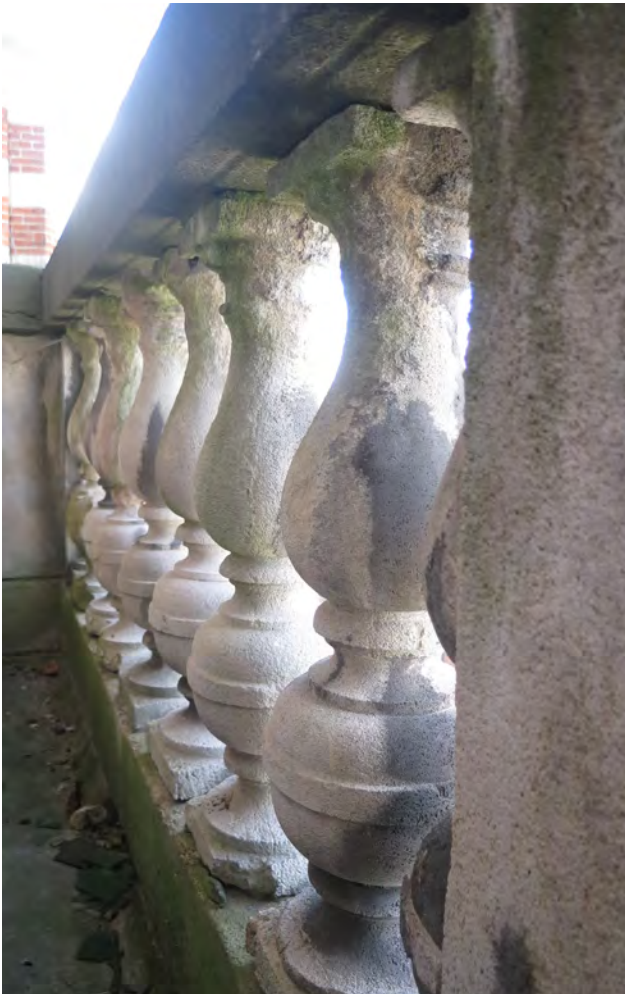
De balusters in witte steen zijn op verschillende plaatsen sterk verweerd. In de rondgang van de centrale toren zijn de balusters vermoedelijk behandeld met steenverharder. Een aantal van de balusters van de borstwering aan de noordgevel zijn gebroken en werden door monumentenwacht weggenomen omwille van de publieke veiligheid. De blauwe hardstenen handlijst van de borstwering aan de westkant van het balkon aan de noordzijde wordt plaatselijk opgedrukt waardoor de onderliggende balusters los komen te staan. De legmortel is er uitgespoeld.

STERK VERWEERDE BALUSTERS IN SAVONNIÈRESTEEN

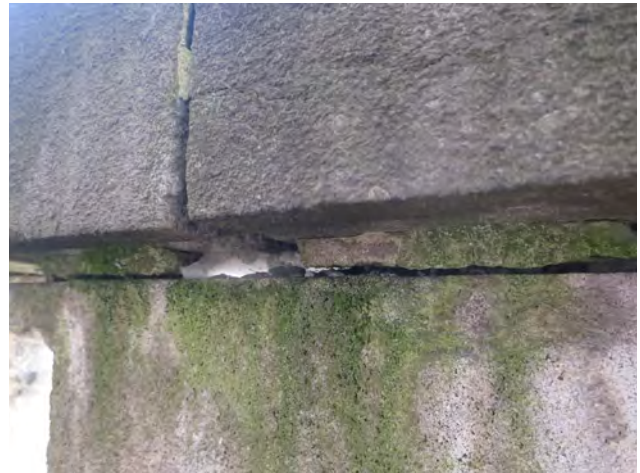
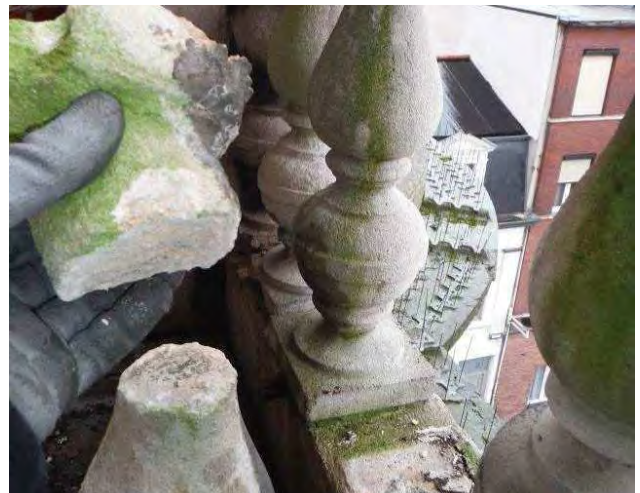
BOVEN; OPGEDRUKTE HANDLIJST VAN BALUSTRADE DOOR UITGESPOELDE LEGMORTEL, ONDER; AFGEBROKEN BALUSTERS WEGGENOMEN DOOR MONUMENTENWACHT - FOTO MONUMENTENWACHT

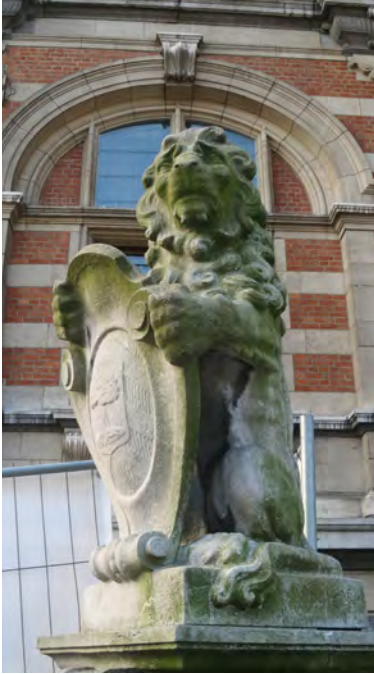
De beeldhouwwerken zijn nog redelijk intact bewaard enkel de contouren en profileringen staan minder scherp. Een ander probleem is de zichtbare vervuiling ten gevolge van zure regen en zachte mosgroei.

MOSGROEI OP SCHILDDRAGENDE LEEUWEN  
AAN DE TRAPPENPARTIJ

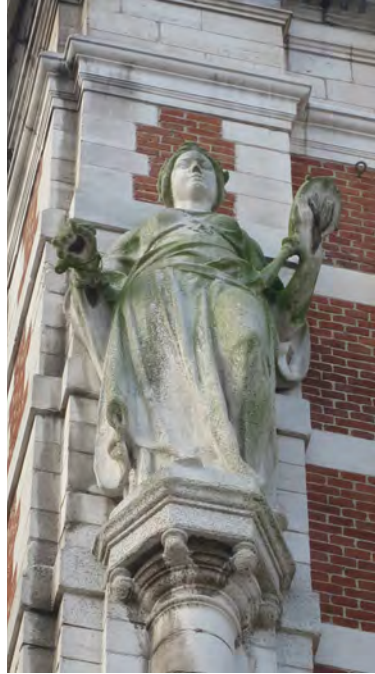
ZICHTBARE VERVUILING OP HET BEELDHOUW-  
WERK 'DEUGD VAN DE VOORZICHTIGHEID'

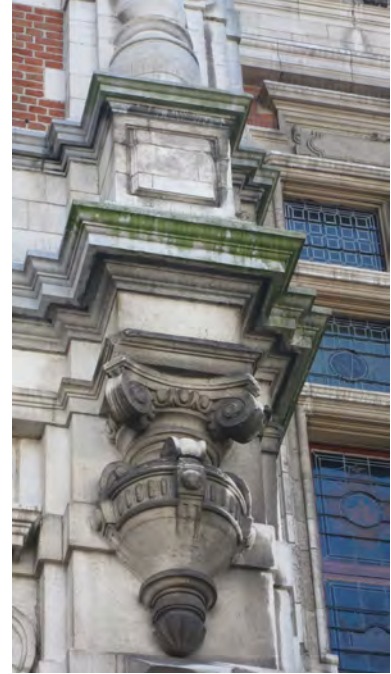
AANBRANDLAAG OP ORNAMENTEN VAN DE  
VOORGEVEL VAN HET MONUMENT

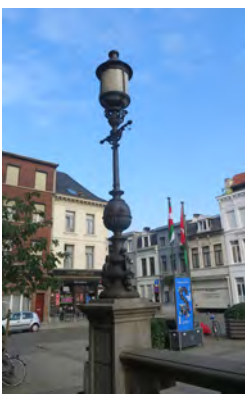
De smeedijzeren lantaarns die aan beide zijden de monumentale blauwe hardstenen trap domineren zijn licht roestig. Ook worden deze niet meer gebruikt als lichtbaken voor het plein.

ÉÉN VAN DE LANTAARNS AAN  
DE TRAPPENPARTIJ

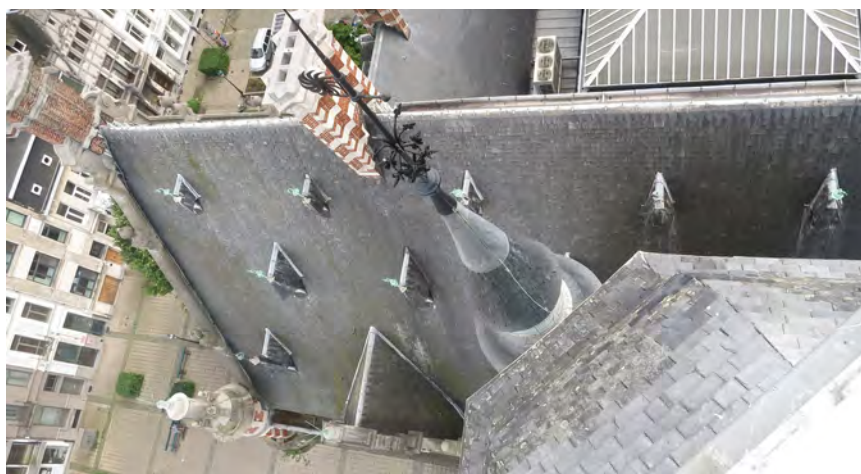
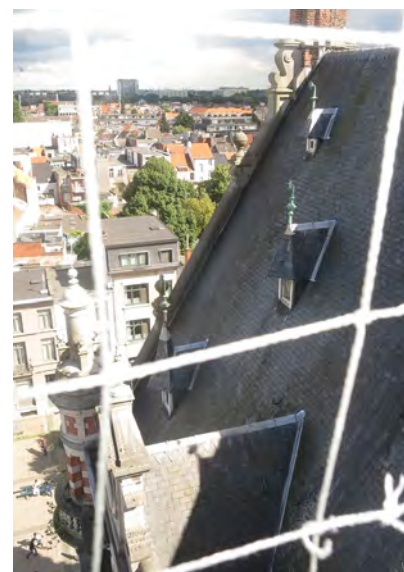
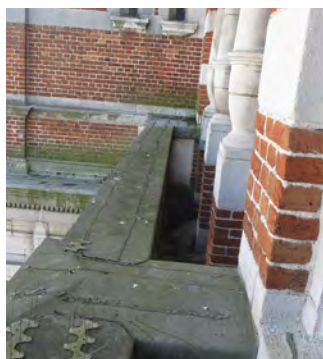
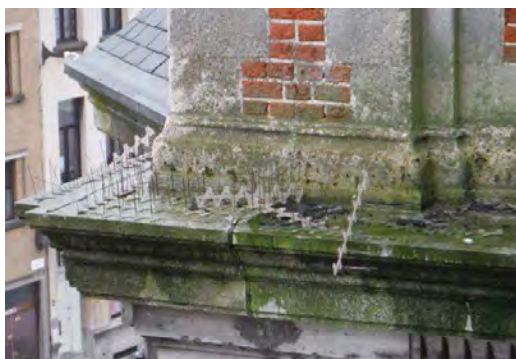
Hier en daar rusten er nog steeds duiven in het gebouw met plaatselijk overlast tot gevolg. De balkons aan de noorgevel zijn vervuild door duivenuitwerpselen en belemmeren een goede waterafvoer. Verspreid over het gebouw staan duivenpinnen maar hun bevestiging is niet duurzaam waardoor ze op talrijke plaatsen wegval-  
len. De losgekomen duivenpinnen houden vuil vast en kunnen aanleiding geven tot verstoppingen.

LINKS BOVEN; ZICHT VANUIT TOREN OP HET STEILE ZADELDAK VAN DE VOORBOUW

UITERST LINKS ONDER; VERDWENEN DUIVENWERING OP DE HANDLIJSTEN VAN DE BORSTWERING VAN DE MEZZANINOVERDIEPING

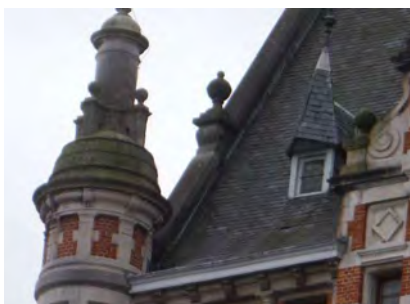
LOSGEKOMEN LEIEN BUITENDAKVLAK NOORDVLEUGEL - FOTO MONUMENTENWACHT

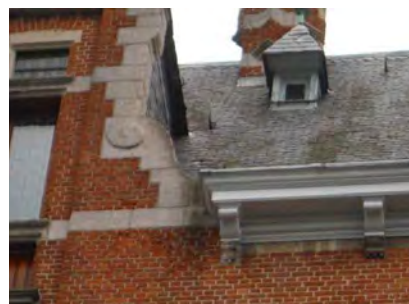
LOSGEKOMEN LEIEN BUITENDAKVLAK OOSTVLEUGEL - FOTO MONUMENTENWACHT

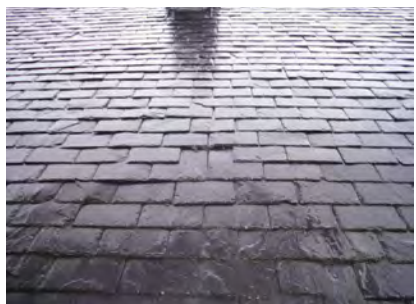
LOSGEKOMEN LEIEN CENTRAAL OP BINNENDAKVLAK NOORDVLEUGEL - FOTO MONUMENTENWACHT

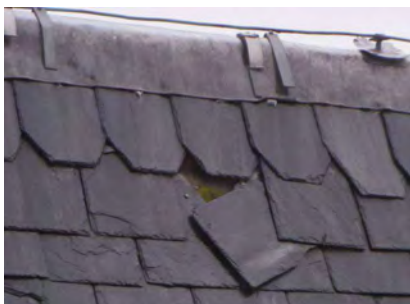
LOSGEKOMEN LEIEN CENTRAAL OP BINNENDAKVLAK NOORDVLEUGEL - FOTO MONUMENTENWACHT

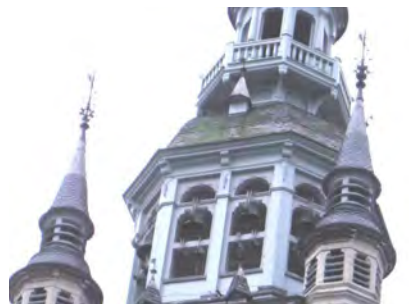
De natuurleien van de buiten- en torendaken zijn op verschillende plaatsen verweerd en bevatten plaatselijk pyriet ophopingen. De leien glijden ook makkelijk weg omwille van de scherpe helling van de daken. Er werden door Monumentenwacht lekken ontdekt aan; de noordzijde van de torenrok aan de voorgevel, de west- en zuidwestzijde van de meest westelijke toren aan de achtergevel, in het midden en aan de noordwest zijde van het zadeldak van de voorbouw, de noordoostelijke zijde van het buitendakvlak van de oostvleugel en het buitendakvlak van de westgevel. Het herstel van verschillende dakvlakken is dus op korte termijn aangewezen. Hierbij dienen de binnendaken en de daken van de klokkentoren enkel selectief te worden aangepakt gezien deze respectievelijk vervangen werden in 2014/2015 en 2013/2014. De centrale koepel en omliggende platte daken zullen worden aangepakt tijdens de restauratiewerken in 2016/2017. De werken werden reeds beschreven bij de inventarisatie van de daken.

LOSGEKOMEN LEIEN KLOKVORMIG TORENDAK - FOTO MONUMENTENWACHT

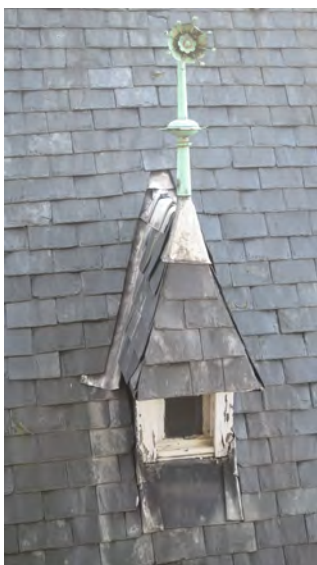
Het schilderwerk van de dakkapellen is op veel plaatsen sterk afgebladderd. Dit heeft de verwerking of zelfs plaatselijke inrotting van het houtwerk tot gevolg.

VERWEERD HOUTWERK DAKKAPEL

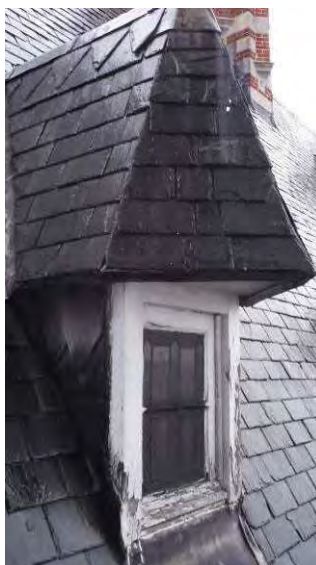
VERWEERD HOUTWERK DAKKAPEL

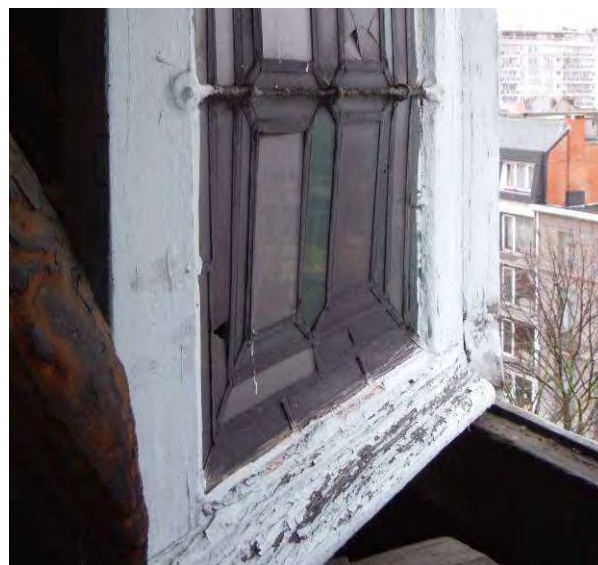
VERWEERD HOUTWERK DAKKAPEL - FOTO MONUMENTENWACHT

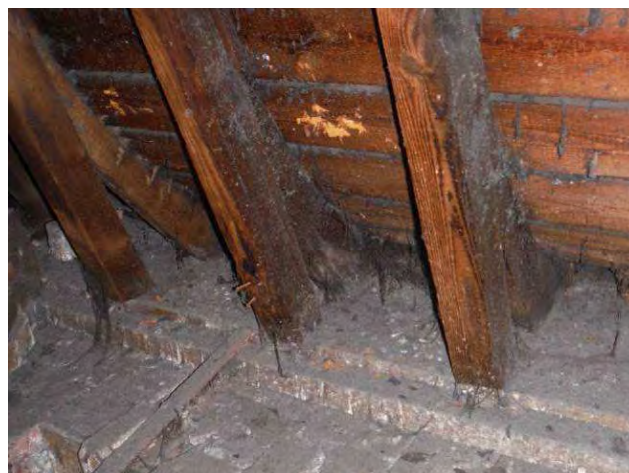
HOUTWERK TORENDAK MOGELIJK AANGETAST DOOR HOUTBOKTOR - FOTO MONUMENTENWACHT

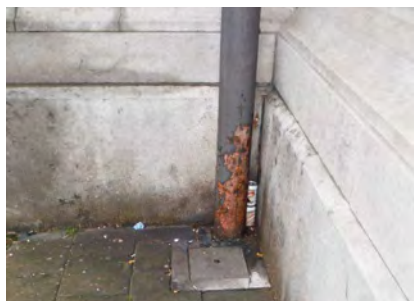
ROESTIGE GIETIJZEREN VOETSTUK REGENWATERAFVOEREN TORENS ACHTERGEVEL - FOTO MONUMENTENWACHT

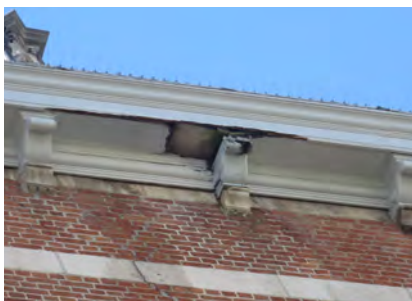
Het houtwerk van de met lood bekleedde goten op zolder lijkt op verschillende plaatsen ingerot door vochtschade. Waar de 'binnengoten' naar buiten doorsteken wordt telkens een koudebrug gecreëerd.

INGEROTTE GOOTCONSTRUCTIE OOSTVLEUGEL - FOTO MONUMENTENWACHT

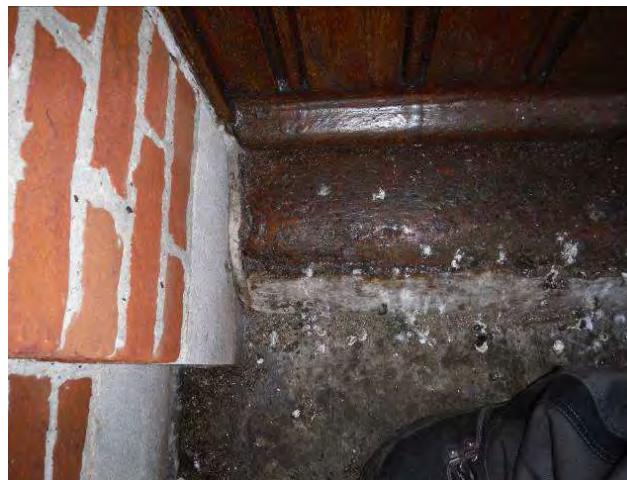
SLORDIG AANGEKIT DEURGEHEEL TER HOOGTE VAN DE RONDGANG AAN DE TOREN - FOTO MONUMENTENWACHT

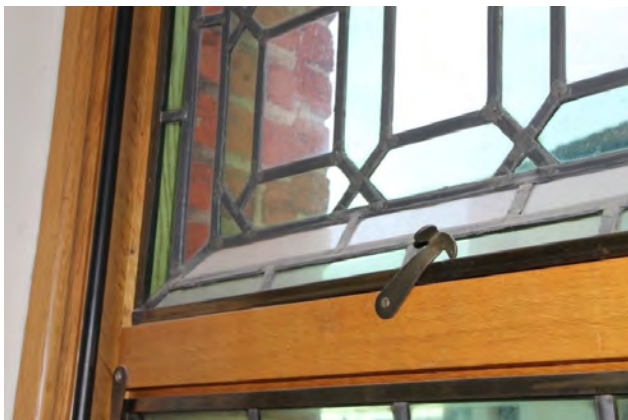
Ten gevolge van zonnestraling, het ontbreken van bindroedes en de verzwakking van het lood is het loodnetwerk van verschillende panelen sterk uitgebuikt. Het verzwakken van het loodnetwerk resulteert tevens in uitgezakte en/of gebroken glaskalibers en loodbreuk. Dit fenomeen werd voornamelijk vastgesteld bij de glaspanelen zonder/met slecht gemonteerde bindroedes zoals types 1a, 1b, 1c, 2, 4 en 8. De uitbuiing/verzakking kan ook ontstaan zijn door het te grote formaat van het paneel in de raamopening (bv. bij type 1a, 1b en 1c, gerestaureerde bovenlichten).

UITBUIKING, TYPE 1A - PATRIMOON

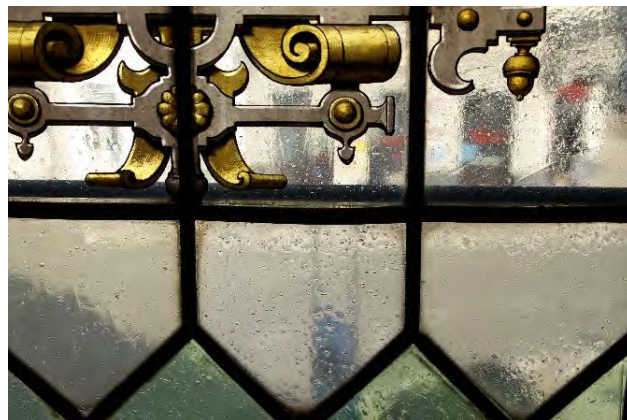
UITGEZAKT LOODNETWERK, TYPE 4 - PATRIMOON

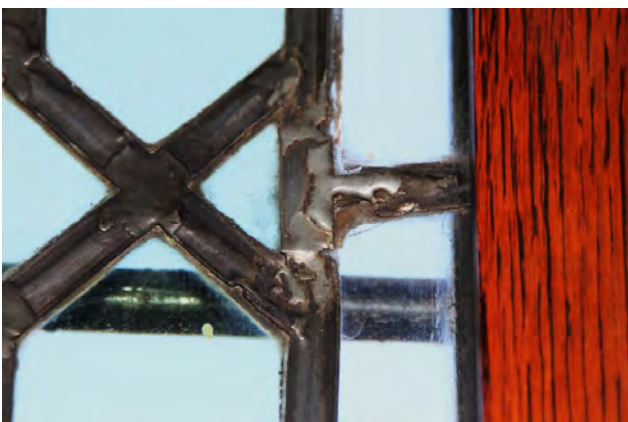
Door uitzakking (warmte, mechanische krachten) wordt het lood zwakker en ontstaat er vaak loodbreuk. Dit fenomeen is in grote mate terug te vinden in de niet herloden panelen en vaste bovenlichten van type 1a, 1b, 1c, 2 en 8.

HERSTELDE LOODBREUK, TYPE 1A - PATRIMOON

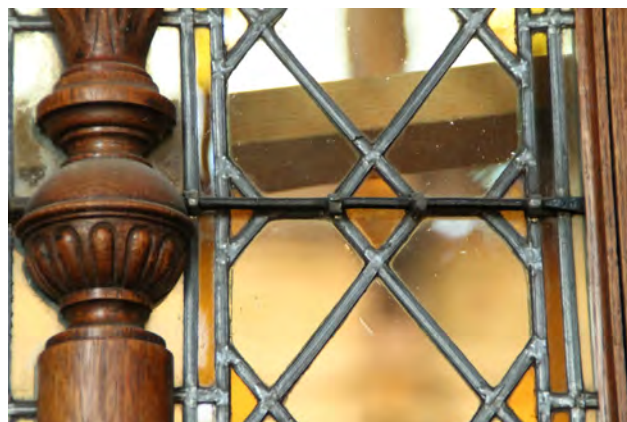
LOODBREUK, TYPE 8 - PATRIMOON

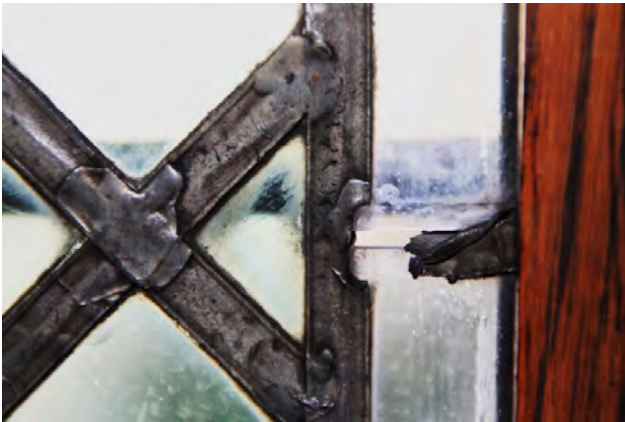
Enkele panelen van het type 1a, 1b, 1c en 2 bevatten afgebroken of niet degelijk teruggeplaatste loodprofielen. Hierdoor boet het paneel in aan stevigheid en draagkracht.

ONDERBROKEN LOODPROFIEL, TYPE 1A - PATRIMOON

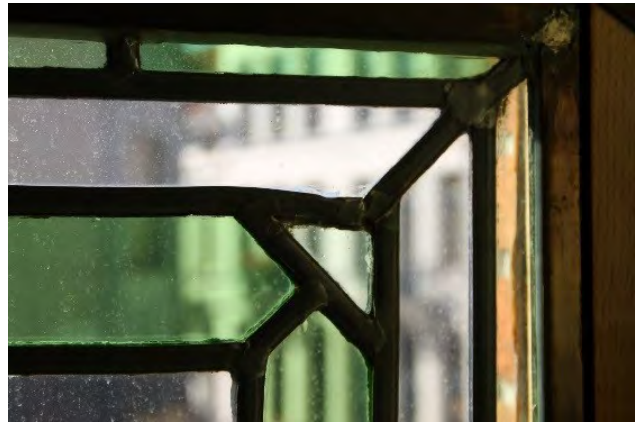
NIET DEGELIJK GEPLAATST LOODPROFIEL, TYPE 1A - PATRIMOON

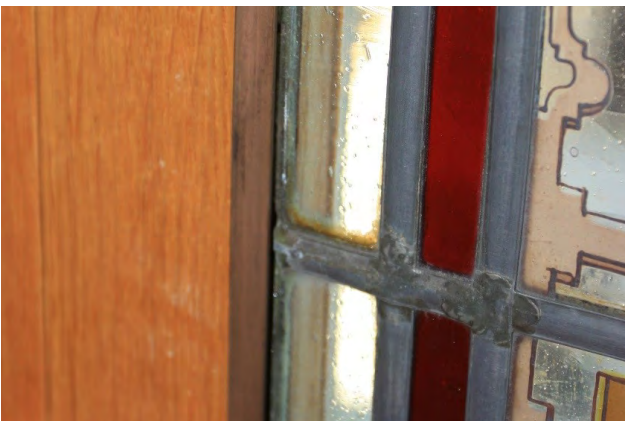
Verskillende panelen – specifiek type 1a, 1b, 1c, 4 en 5a – werden na plaatsing in een messing kader niet voorzien van een randlood.

ONTBREKEND RANDLOOD, TYPE 4 - PATRIMOON

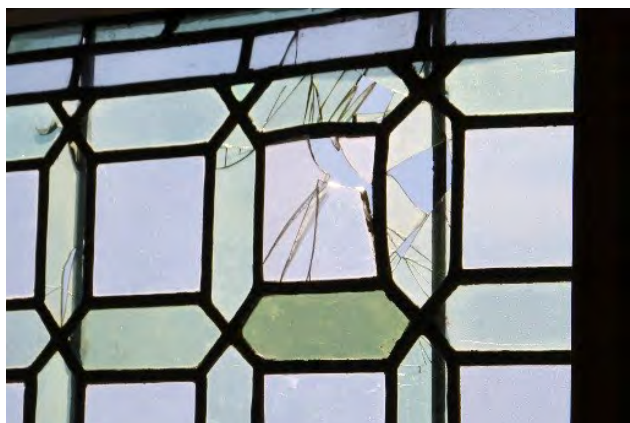
Zowel de gebrandschilderde als de niet gebrandschilderde glaspanelen vertonen sporadisch glasbreuk (alle types). Enkele glaskalibers zijn gebroken ten gevolge van vandalisme. Het gaat hier specifiek om enkele panelen aan het inkomportaal en op de eerste verdieping (type 1a, 1b en 1c).

GLASBREUK T.G.V. VANDALISME, TYPE 1A - PATRIMOON

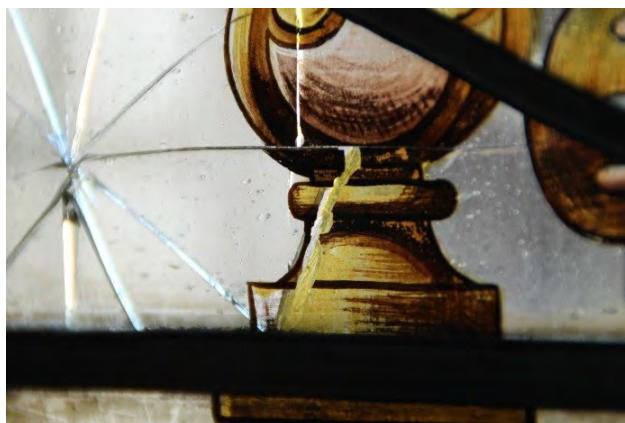
GLASBREUK, TYPE 4 - PATRIMOON

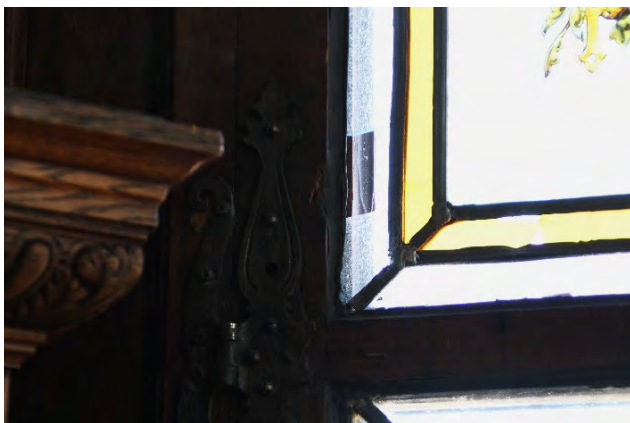
In het bovenste paneel van de schuine zijden van de trapezoidale erker van de ontvangstzaal (type 5a) zijn enkele glaskalibers gebroken door dagelijks gebruik. De naar binnen draaiende ramen stoten bij het openen van het raam tegen de uitstekende houten lambrisering, met glasbreuk en lacunevorming tot gevolg. Enkele glaskalibers (bv. type 4 en 5a) werden tijdens een eerdere interventie verlijmd.

GLASBREUK T.G.V. DAGELIJKS GEBRUIK, TYPE 5A - PATRIMOON

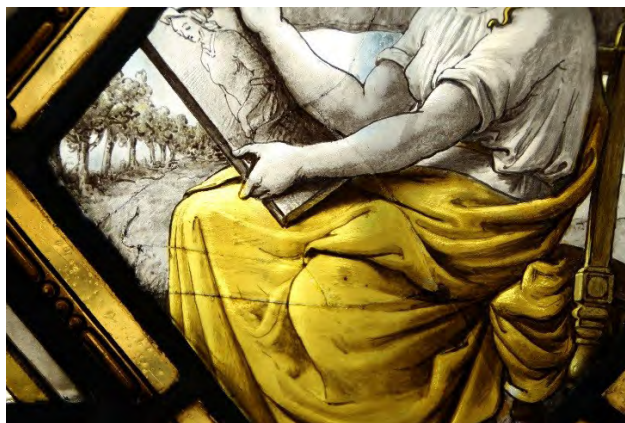
VERLIJNDE EN GERETOUCHEERDE GLASBREUK, TYPE 5A - PATRIMOON

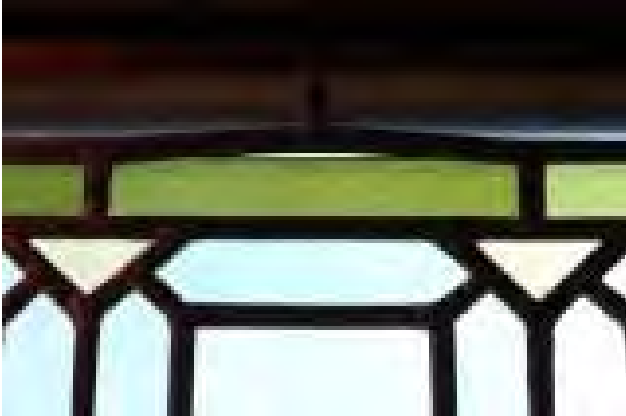
De uitbuiing en verzwakking van het loodnetwerk leidt tot het uitzakken en (gedeeltelijk) verlies van de glaskalibers. Hierdoor ontstaan er lacunes in de panelen. Dit fenomeen werd voornamelijk vastgesteld bij glaspanelen zonder/met slecht gemonteerde bindroedes zoals types 1a, 1b, 1c en 2.

UITGEZAKT GLASKALIBER, TYPE 2 - PATRIMOON

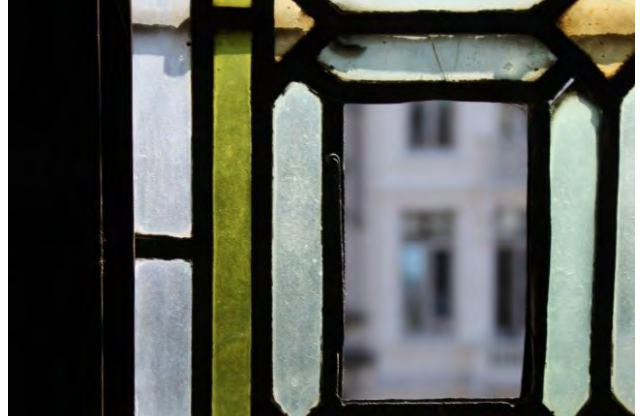
ONTBREKEN GLASKALIBER, TYPE 2 - PATRIMOON

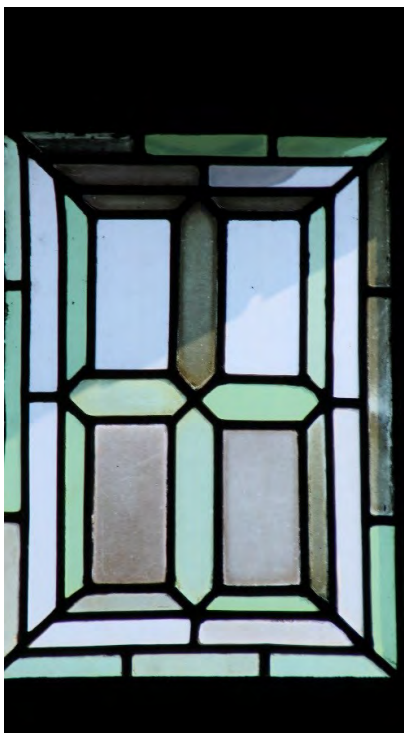
Er is sprake van een algemene vervuiling (stof, spinnenwebben etc). Met name de glaspanelen op de zolderverdieping (dakkapellen) zijn sterk verontreinigd. Op verschillende glaskalibers werd eveneens een vuilwaas waargenomen (bv. in type 8). Op enkele locaties (bv. type 1a) werd een vervuiling (druipsporen), voortkomende van een verf die werd gebruikt ter behandeling van het schrijnwerk, geconstateerd.

VUILWAAS GLASPANEEL, TYPE 1A - PATRIMOON

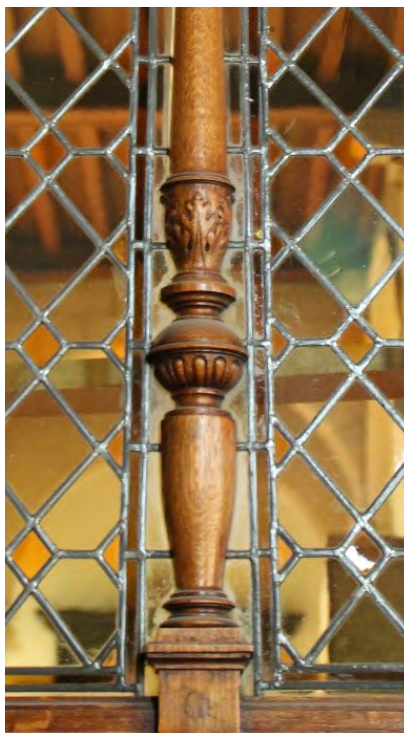
VUILWAAS, TYPE 8 - PATRIMOON

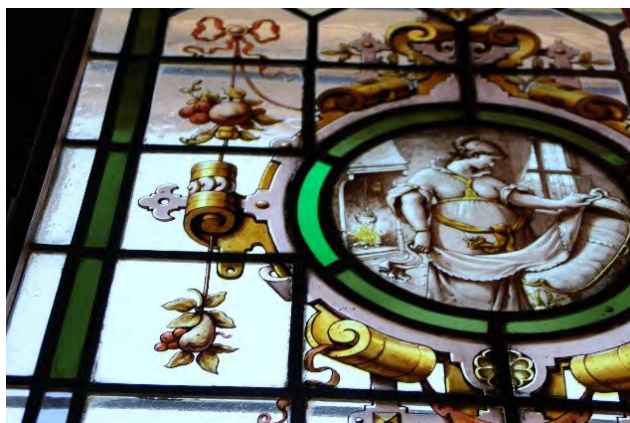
Tijdens een eerdere interventie werden nieuwe (on-)gebrandschilderde glaskalibers aangebracht. Deze zijn visueel storend vanwege het verschil in kleur. Het fenomeen komt voor op alle gerestaureerde glaspanelen (zowel gebrand- als niet gebrandschilderd).

VERKEERD KLEURGEBRUIK, TYPE 4 - PATRIMOON

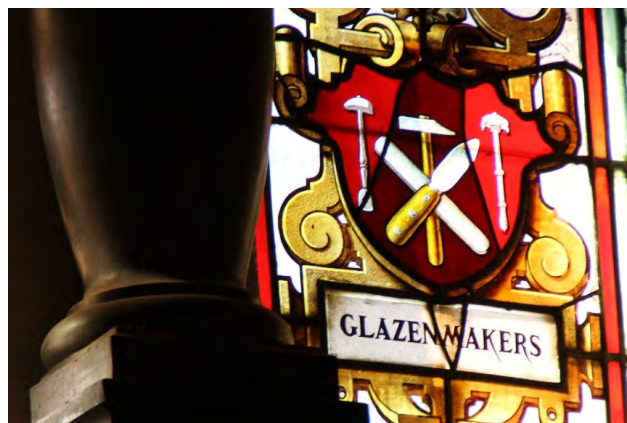
VERKEERD KLEURGEBRUIK, TYPE 5B - PATRIMOON

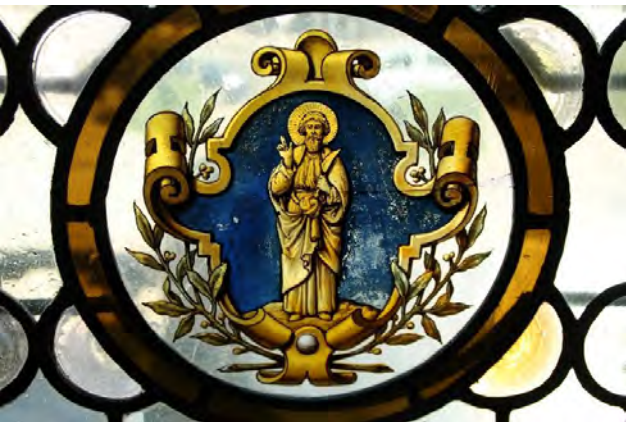
De algemene toestand van de glasverf is goed en stabiel (alle types). Doch vertonen enkele zones glasverfverwerking (type 3 en 4). Dankzij de aanwezigheid van voorzetsbeglazing is de bewaringsconditie stabiel.

GLASVERFVERWERING, TYPE 3 - PATRIMOON

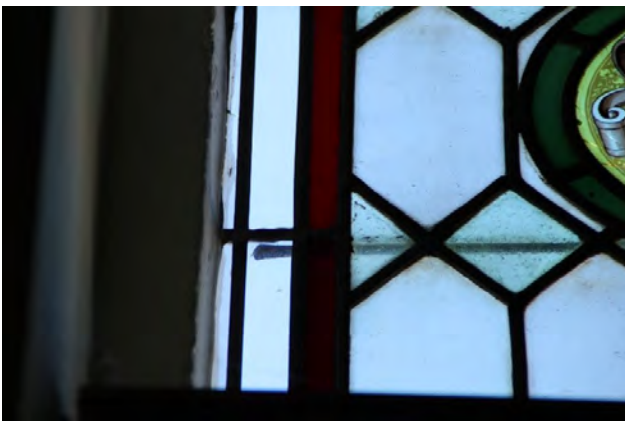
De exterieure bindroede van glaspaneel type 4 en 4a is afgebroken of niet degelijk geplaatst. Hierdoor vervalt de functie van de bindroede.

LOSGEKOMEN BINDROEDE, TYPE 4 - PATRIMOON

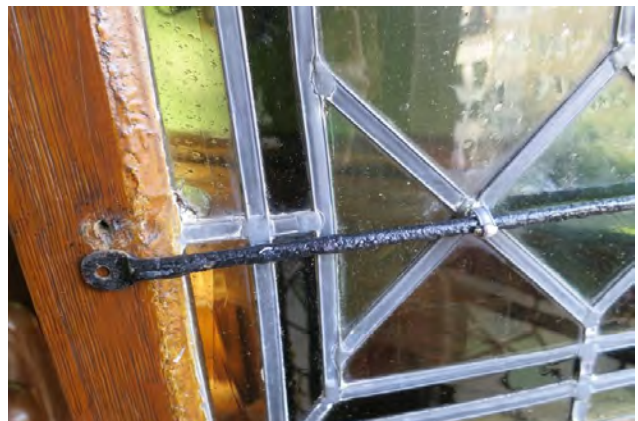
LOSGEKOMEN BINDROEDE, TYPE 4 - PATRIMOON

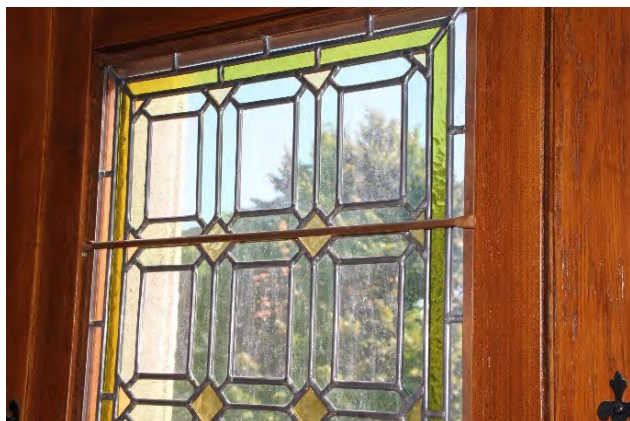
NIEUWE BINDROEDE ZONDER BINDLOODJES, TYPE 3 - PATRIMOON

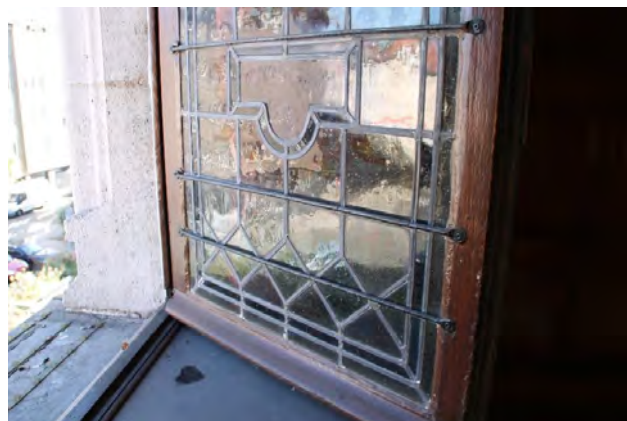
Wanneer de bindroede voor de voorzetbeglazing werd geplaatst, hebben deze een louter decoratieve functie. Hier is het gebruik van bindloodjes niet noodzakelijk. Indien er echter geen voorzetbeglazing aanwezig is, hebben de bindroedes een verstevigende functie. Het gebruik van bindroedes zonder bindloodjes is hier bijgevolg weinig effectief. De afwezigheid van bindloodjes doet zich ondermeer voor bij types 2 en 4.

BINDROEDE ZONDER BINDLOODJES, TYPE 4 - PATRIMOON

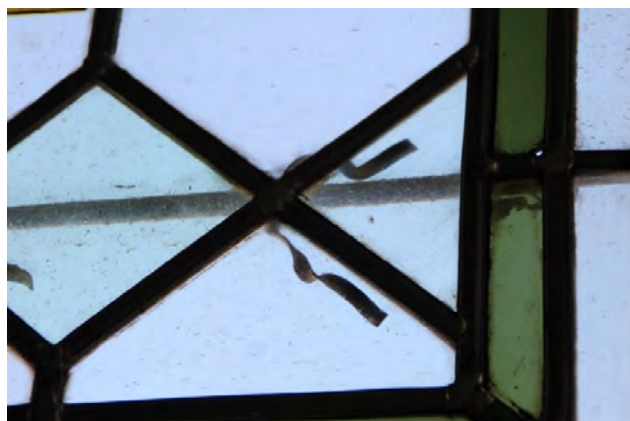
De bindloodjes van type 1a werden niet gesoldeerd en is bijgevolg weinig effectief. Voor de ongebrandschilde panelen type 4 en 7 werd gebruik gemaakt van “slakkenhuis-bindloodjes”. Lokaal zijn deze volledig ontrold, wat de effectiviteit van de bindroedes vermindert.

ONTROLD 'SLAKKENHUIS-BINDLOODJE', TYPE 4 - PATRIMOON

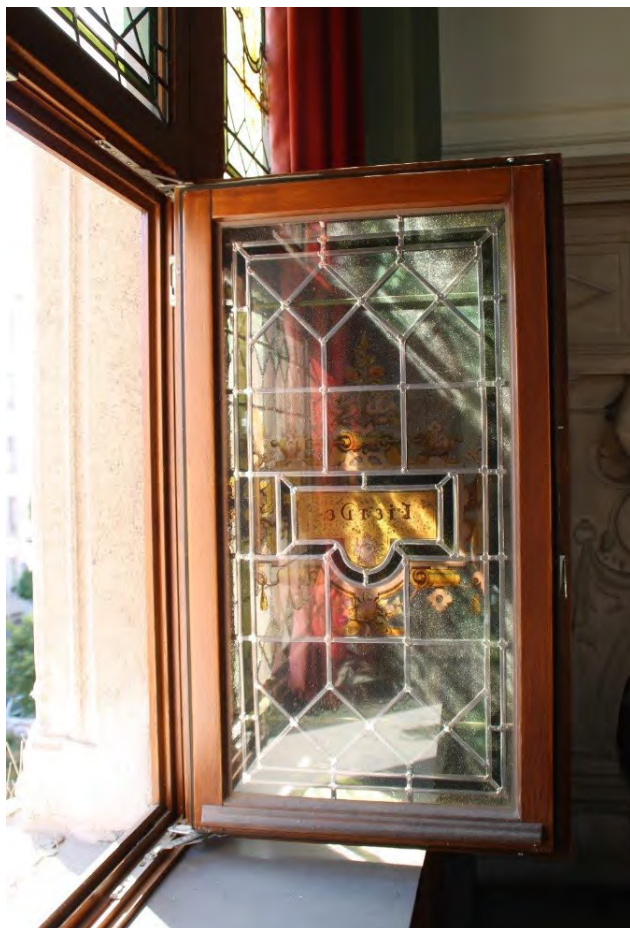
Bij type 4 werd er gebruik gemaakt van een voorzetbeglazing waartegen de panelen rechtstreeks werden bevestigd. Deze tonen sporen van uitzakking. Deze opstelling is eveneens niet optimaal voor het verdere behoud van de panelen aangezien er geen ventilatie mogelijk is.

VOORZETBEGLAZING ,TYPE 4 - PATRIMOON

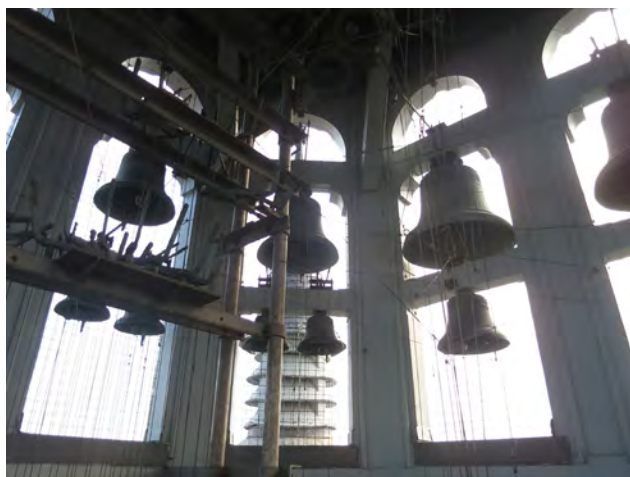
De indruk bestaat dat de klokken in de vensters te strak aan de balken zijn bevestigd. De uitklinktijd van vooral de kleinere klokken wordt hierdoor enigszins geremd. Alle klokken zijn in korte tijd van hun bestaan flink gecorodeerd, hetgeen invloed heeft op de klankkleur en de uitklinktijd. Dit verschijnsel dat voornamelijk bij oudere beiaarden waargenomen wordt is in Borgerhout slechts in een beginstadium. Het reinigen van de klokken door glasparelstralen wordt daarom nog niet aangeraden. Het stralen van een beiaardklok heeft immers ingrijpende stemmingscorrecties ten gevolge.

OPSTELLING VAN DE KLOKKEN

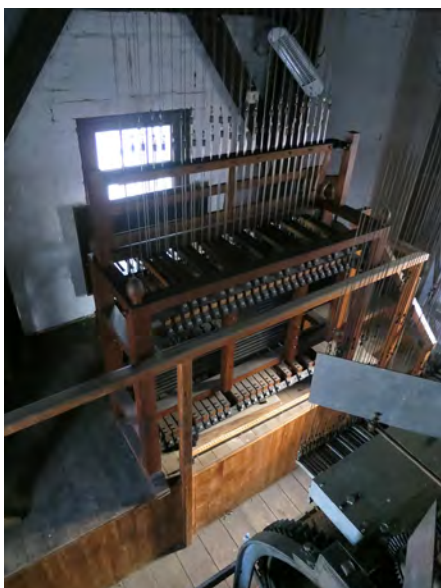
LINKS; STOKKENKLAVIER  
ONPRAKTISCHE EN ACHTERHAALD

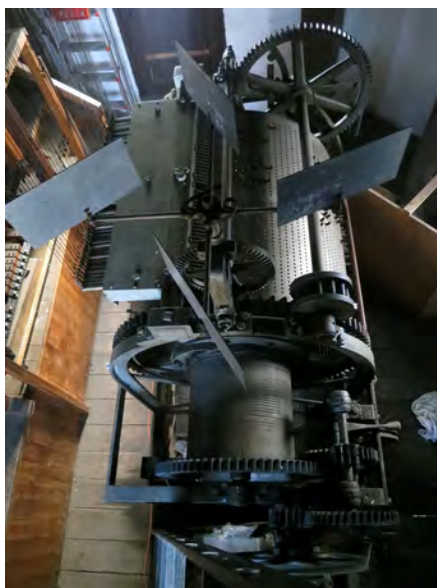
Ten tijde van het onderzoek kon de trommel niet in werking gesteld worden. De veronderstelling is gerechtvaardigd dat het geheel nog functioneert. Het hamerwerk met bijbehorende hamerveren en de bijbehorende tractuur verkeren in goede staat. De dompers van de waterkering in het bellenplat moeten gereviseerd worden: nieuwe pvc buitenpijpjes, waterdichte bevestiging van de koperen binnenpijpjes aan het bellenplat. Tegelijkertijd verdient het aanbeveling om de gehele bedrading van het automatisch spel te vernieuwen; aan de opzet dient niets gewijzigd te worden.

Een complete trommelrestauratie, in combinatie met restauratie en eerherstel van het mechanisch uurwerk is ten eerste aan te bevelen. In afwijking tot de historische opzet zal het winden van het trommelgewicht en van de uurwerkgewichten geëlektrificeerd moeten worden.

RECHTS; DE RESTAURATIE VAN HET  
TROMMELSPEELWERK WORDT AAN-  
GERADEN

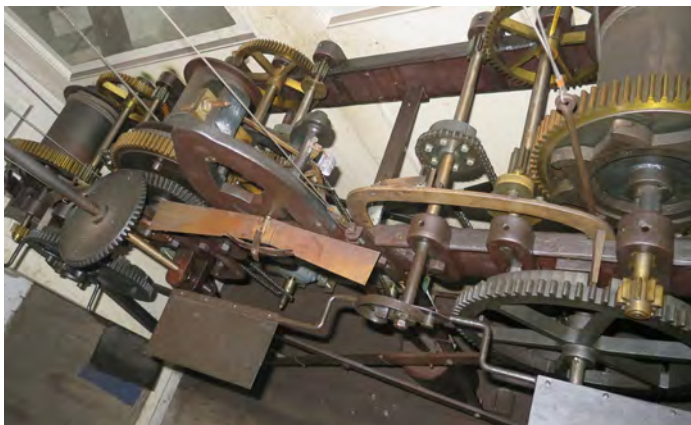
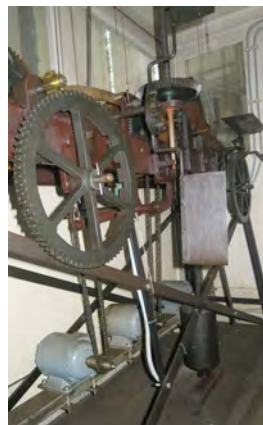
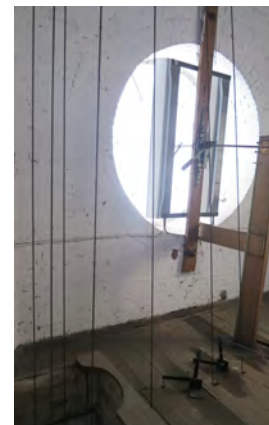
De uurwerkinstallatie staat er onttakeld bij. De laatste fase van zijn actieve bestaan getuigt van achterstallig en ondeskundig onderhoud en verval. De armen van de Dennison-gang (de “force constante”) zijn met stukjes lood verzwaard om het vervuilde en versleten werk aan de gang te houden. Onnodig te zeggen dat dit niet de manier is om een historisch uurwerk van hoge kwaliteit aan de gang te houden. Fundamentele restauratie is mogelijk en gewenst. Een elektrische winding van de drie gewichten is zeer aan te bevelen. De verbinding met de wijzerwerken moet dan tevens hersteld worden.

LINKS; DE UURWERKINSTALLATIE GETUIGT VAN ACHTERSTALLIG ONDERHOUD  
MIDDEN; DE ARMEN VAN DE DENNISONGANG ZIJN MET STUKJES LOOD VERZWAARD  
RECHTS; VERBINDING MET DE WIJZERWERKEN DIENT TE WORDEN GERESTAUREERD

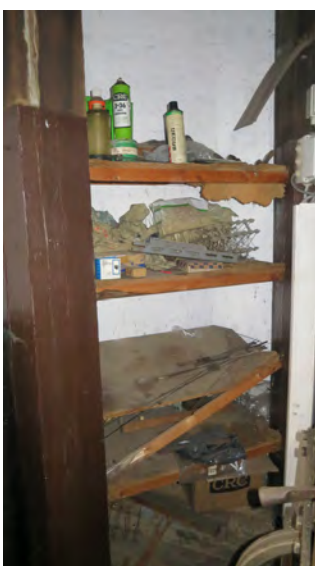
LINKS; ER IS ONVOLDOENDE BERGRUIMTE IN DE TROMMELKAMER

Rondslingerende onderdelen, gereedschappen en notenmateriaal geven aan dat er onvoldoende bergruimte voorhanden is. Na eenvoudig timmerwerk bij de speeltrommel ontstaat een degelijke kast voor alle benodigheden. Vooral het notenmateriaal moet ordelijk en goed gesorteerd opgeborgen worden.

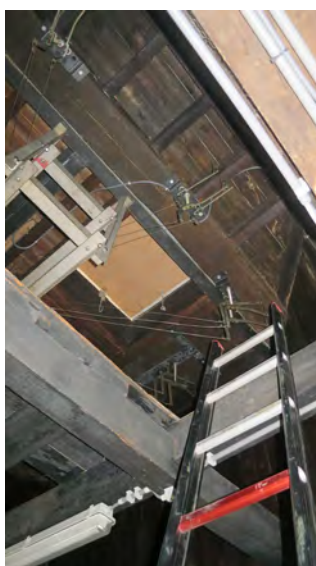
RECHTS; DOORGANG VAN DE TROMMELKAMER NAAR KLOKKENLANTAART WORDT BELEMMERD DOOR DRIETAL HORIZONTALE DRADEN VAN HET TROMMELSPEELWERK

De doorgang van de klavier/trommel ruimte naar de klokkenlantaarn wordt belemmerd door een drietal horizontale draden van het trommelspeelwerk. Wanneer de drie trommeldraden omgeleid worden kan een stevige vaste trap naar de klokkenlantaarn gemaakt worden.
