GEMEENTE ZWEVEGEM  
**BEHEERSPLAN STENEN MOLEN (KLOCKEMOLEN)**

2016, definitief beheersplan

GEMEENTE ZWEVEGEM  
Beheersplan Klockemolen

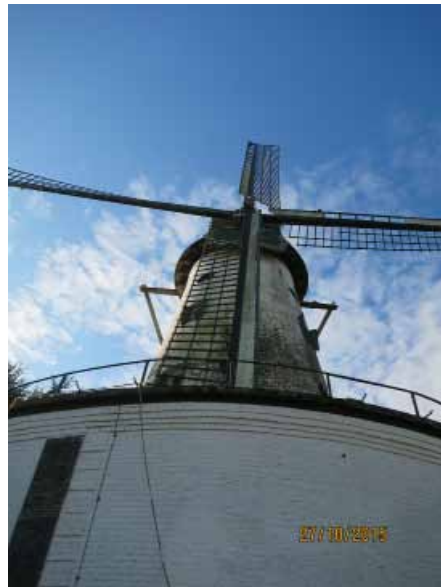
De balustrade is doorgeroest.

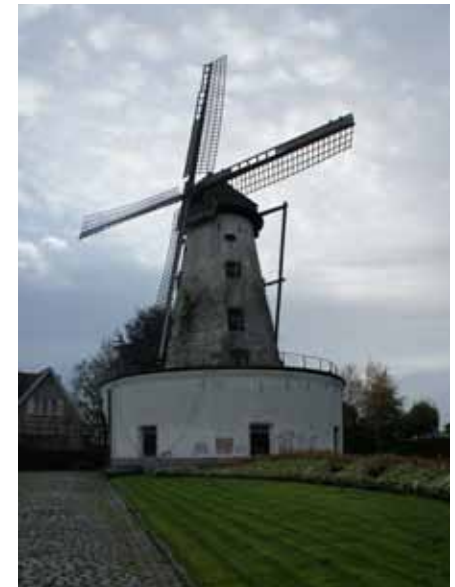
De molenromp is bemost.

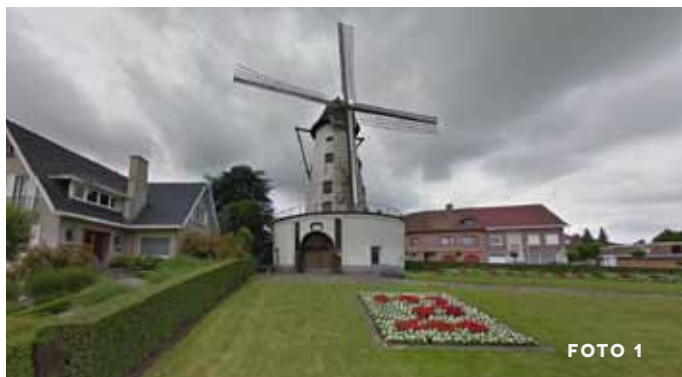
FOTO 1

| Art. | Inventaris | Beschrijving | Erfgoedwaarde | Beheersvisie | Foto's |
|---|---|---|---|---|---|
| 0.3 | Onbebouwde site | De site van de molen is grotendeels aangelegd als een gazon. Daarbinnen zijn 2 bloemenperken aangelegd. Eén ervan vormt de letter Z van Zwevegem. De andere heeft een geometrische vorm en is groter.<br>De site is gedeeltelijk omzoomd door een haag. | Geen | | 3 - 4 |

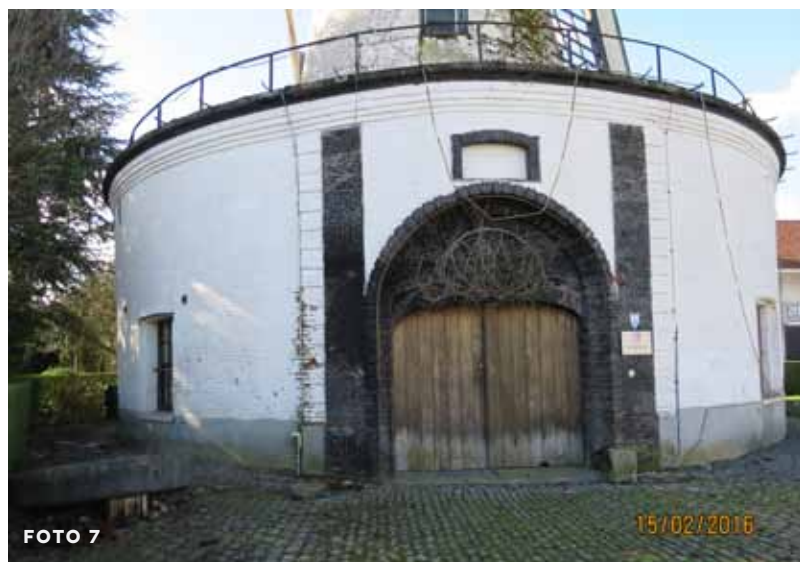
| Art. | Inventaris | Beschrijving | Erfgoodwaarde | Beheersvisie | Foto's |
|---|---|---|---|---|---|
| 0.5 | Dubbele toegangspoort | <p>Monumentale 2-delige poort naar het oosten gericht. De originele poort bestaande uit volle eiken planketten. Onderaan is het oude kattengat merkbaar in de rechtervleugel.</p> <p>De handkruk eveneens nog origineel met een hedendaags binnenslot.</p> <p>Boven de halfronde boog is een cartouche aangebracht. Opkuisen en impregneren dringen zich op aangezien de onderzijde van de poort aan het verweren is.</p> | Hoog | Behoud | 7 |

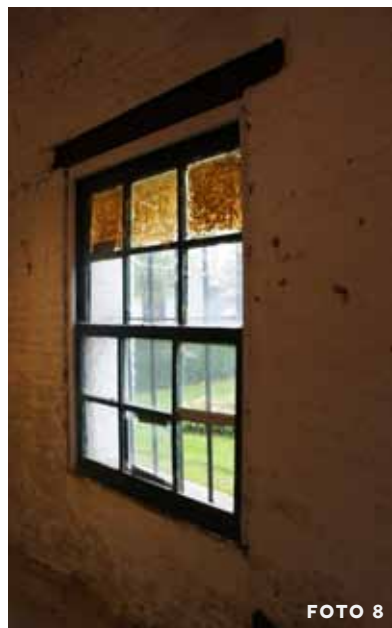
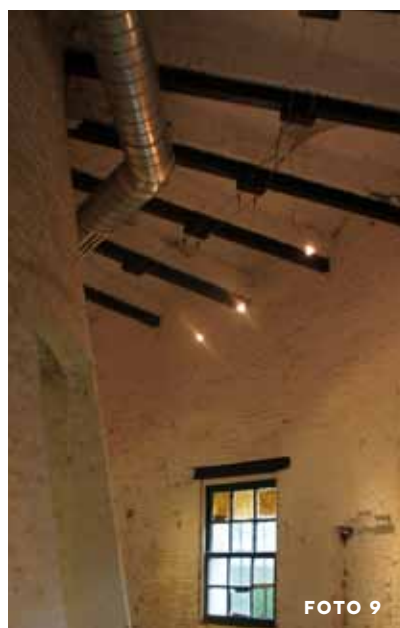
| Art. | Inventaris | Beschrijving | Erfgoodwaarde | Beheersvisie | Foto's |
|---|---|---|---|---|---|
| 0.6 | 6 schuiframen | <p>Op de gaanderij bevinden zich 6 schuiframen met kleinhouten. Deze kleinhouten en glaslatjes zijn te behandelen en er is een gebroken ruitje. Deze ramen werden geplaatst bij de herstellingswerken van 1957, originele ramen zouden slanker gedimensioneerde kleinhouten bevatten.</p> | Beperkt | | 8<br>9 |

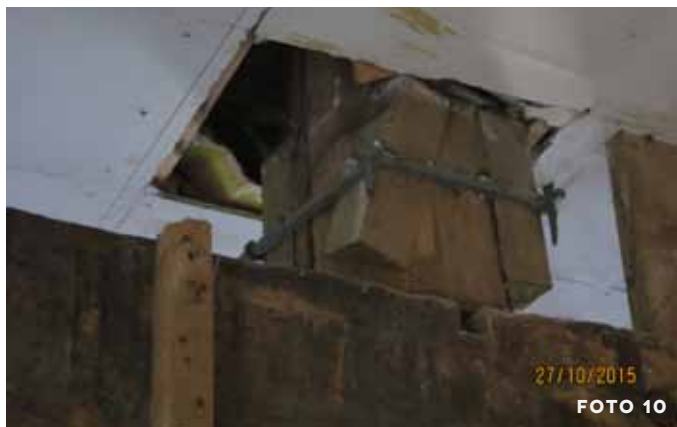
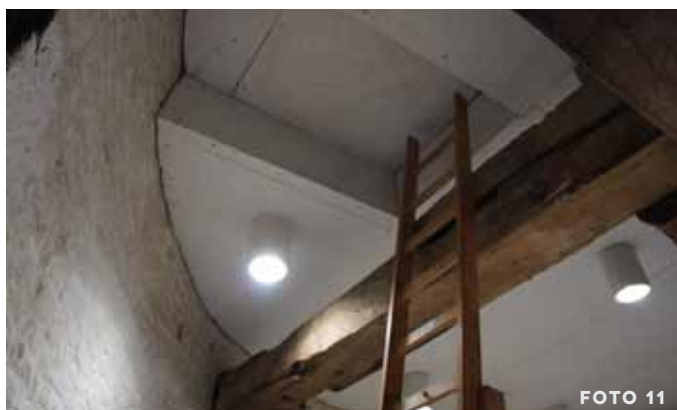
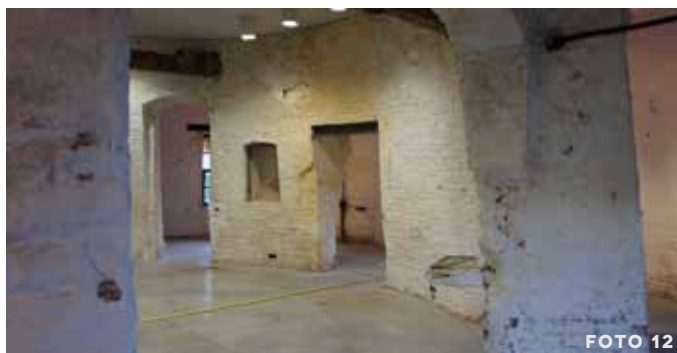
| 0.7 | Binnenruimte (binnen de molenrump) | <p>De binnenruimte is grotendeels leeggehaald op het vlak van molenuitrusting.</p> <p>Ook de vaste trap naar de bovenliggende zolder is verdwenen. Eind de jaren 80 werd deze monumentale trap door de gemeentediensten verwijderd.</p> <p>De vloer is niet meer origineel maar vervangen door een betonvloer. Het uitbreken en herplaatsen van de vloer van de galerij gebeurde bij de herstellingswerken van 2000 (arch. Sileghem).</p> <p>De zoldering is afgewerkt met promat platen zodat de vereiste brandweerstand bekomen werd (2000). De vierkante koningspil welke een draaiende beweging dient uit te voeren werd niet vrijgelaten. Hierdoor ontstaat bij de ronddraaiende beweging schade aan de plafonering.</p> <p>De eiken balken op het gelijkvloers getuigen van de vroegere oliemolen.</p> | Gemiddeld | <p>Behoud van het zicht op de koningsspil.</p> <p>Het herstellen van de ruimte in functie van de beweging van de koningsspil.</p> <p>Een gebogen molenaarstrap plaatsen zodat de verdiepingen opnieuw toegankelijk worden en de molenrump een natuurlijke ventilatie verkrijgt.</p> | 10<br>11<br>12 |

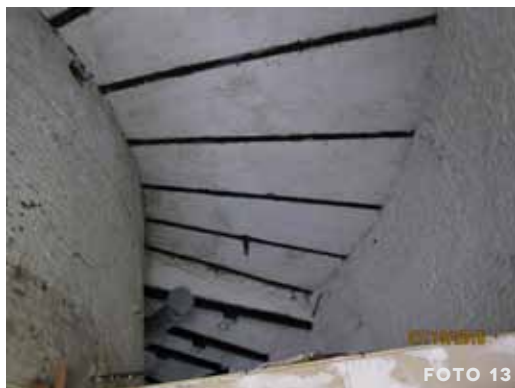
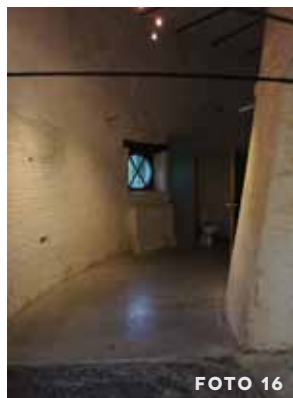
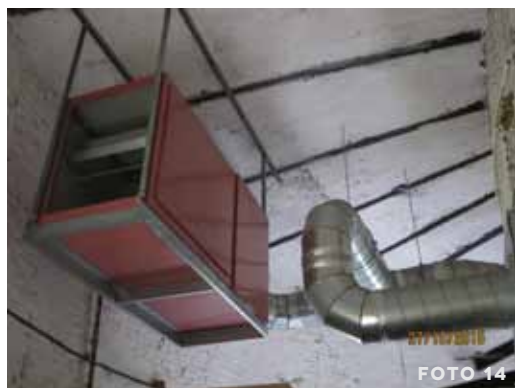
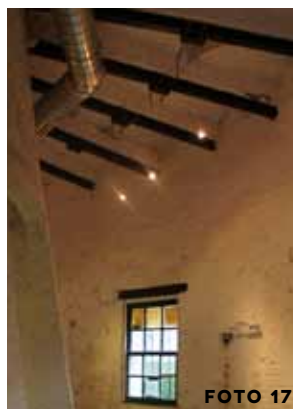
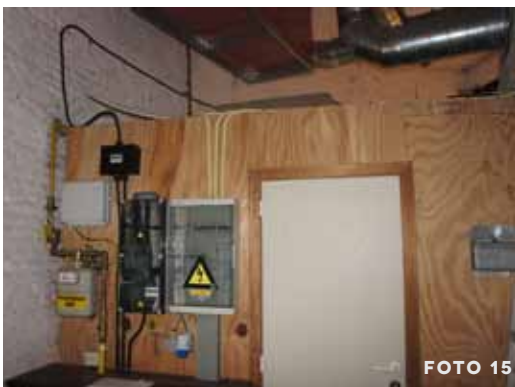
| 0.8 | Omgang in metselwerk | <p>De omgang is gedeeltelijk opgedeeld in functie van technieken die werden aangebracht voor een gebruik van deze molen als winkel- en vergaderruimte. Deze werken staan beschreven in de bouwaanvraag voor de inrichting van de Stenen Molen door VZW Feniks (1998).</p> <p>Het betreft lokalen voor:</p> <ul style="list-style-type: none"> <li>• Toilet</li> <li>• Berging</li> <li>• Centrale verwarming: opgesteld boven de berging</li> <li>• Keukentje</li> <li>• Tellerlokaal (elektriciteit, water en gas)</li> </ul> <p>De bovenzijde van de gaanderij is uitgevoerd met gewelven waarop een betonlaag werd gegoten (+/-1930) en afgewerkt met roofing als dak en afdichting. Het baksteenmetselwerk is wit geverfd, de metalen liggers zijn zwart geverfd. In 1982 stelt architect P. Windels voor om ankers te voorzien aan de buitenzijde van de gaanderij, zodat uitzetting en het naar buiten overhellen van de muur bij hoge temperaturen in de zomer wordt voorkomen.</p> | Gemiddeld | <p>Zoveel mogelijk open houden. Niet meer opdelen.</p> <p>Opdeling enkel in functie van technieken toelaten.</p> | 13<br>14<br>15<br>16<br>17 |

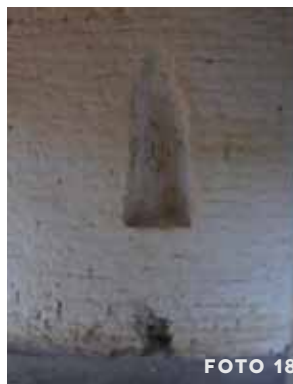
| 0.9 | Doorsteken | <p>Tussen de binnenruimte en de omgang zijn er een aantal doorsteken.</p> <p>In die doorsteken zijn nissen te vinden.</p> | Hoog | <p>Behoud doorsteken</p> <p>Behoud nissen</p> | 18 |

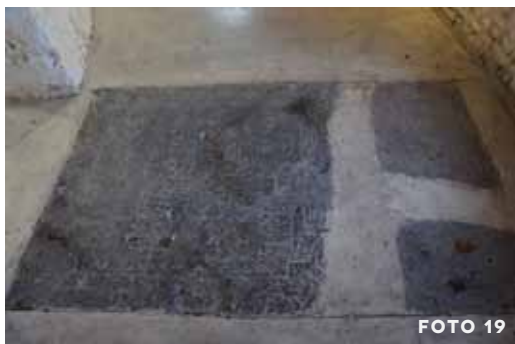
FOTO 19

| 0.10 | Zerken | <p>De inkom is geplaveid met 2 zestiende- eeuwse merkwaardige grafstenen afkomstig uit het klooster van Sion te Kortrijk dat in 1797 door de Fransen werd afgeschaft.</p> <p>1. Grafzerk van een kanunnik van het Rooklooster (bij Brussel), die gedurende 28 jaar prior was van het klooster van Sion; enkel de voornaam is nog leesbaar: Jacob. Op de steen is een priesterfiguur afgebeeld. De tekst is door afslijting en beschadiging grotendeels onleesbaar geworden.</p> <p>2. Grafzerk van Frans Daems, kanunnik van het Rooklooster, prior van het klooster van Sion gedurende 4 jaar, gestorven op 11 juni 1588.</p> | Hoog | Behoud | 19 |

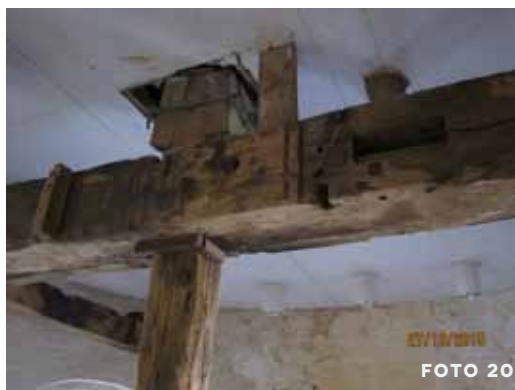
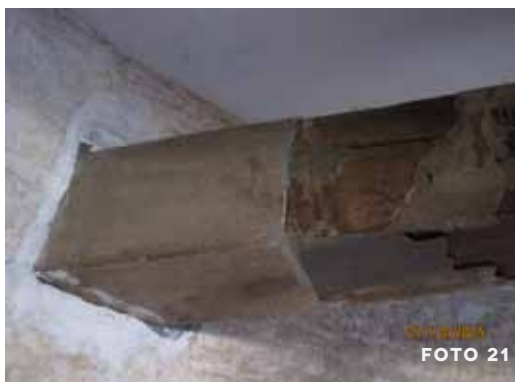
| 0.11 | Eiken balken | <p>De koningsspil met de metalen beugel en met de scheerzen wordt ondersteund door eiken balken. Tijdens de restauratie van 1992 werd een steunpunt aangebracht onderaan de moerbalk om doorbuiging van de balk tegen te gaan. Dit steunpunt draagt de volledige koningsspil.</p> <p>Polymeer technisch herstel uitgevoerd (evenwel slordig) aan de eiken balkkoppen als noodzakelijke ingreep wegens inrotting balkkoppen. Dit werd uitgevoerd naar aanleiding van de onderhoudspremie in 1996 en de renovatiewerken in 1998.</p> | Laag<br>Ondersteuning is achteraf bijgeplaatst | | 20<br>21 |

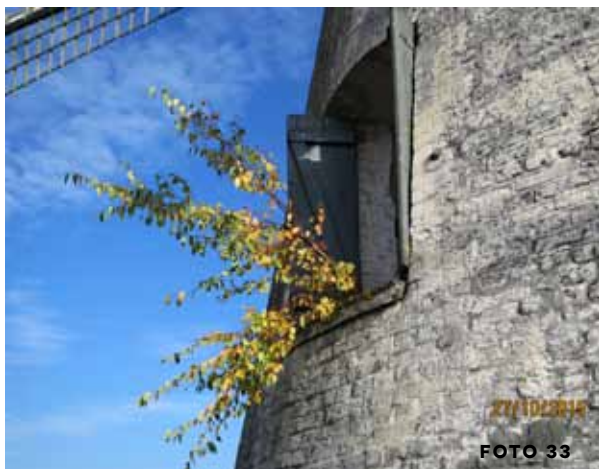
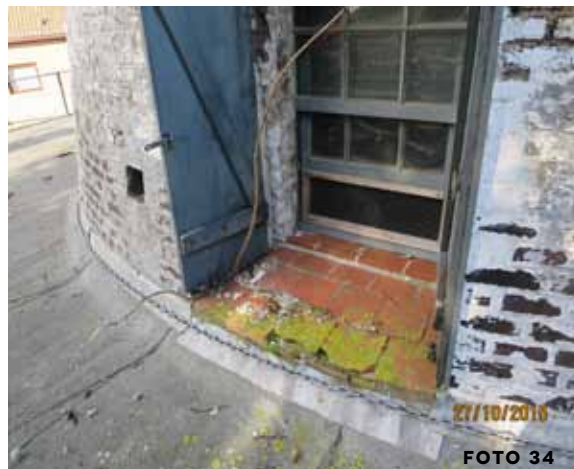
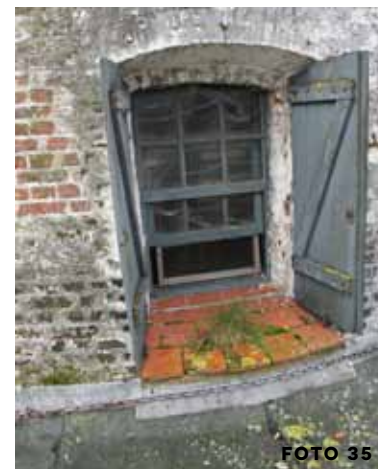
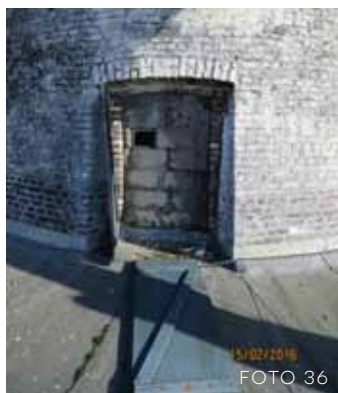
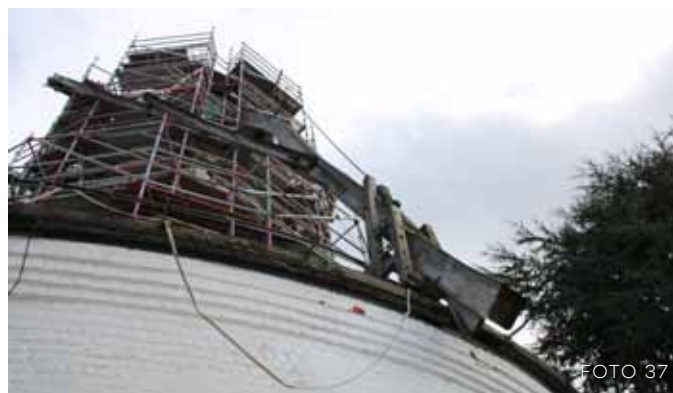
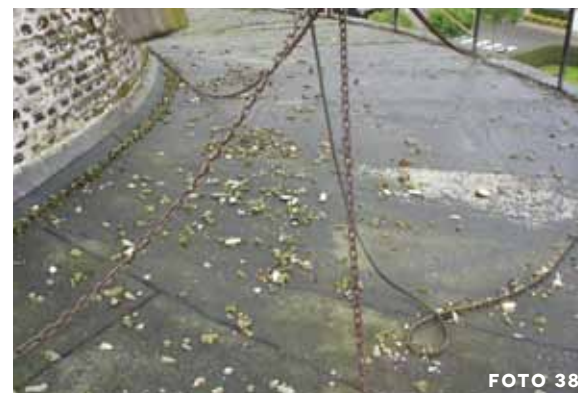
| 1B.5 | Ramen en raamdorpels in rode Boomse tegeltjes | In het open voegwerk komt plantengroei en kleine boompjes tot ontwikkeling. Waarschijnlijk oorspronkelijk in bakstenen kantlaag. | Gemiddeld | Indien de Boomse tegels later toegevoegd werden, wordt na het aanbrengen van de vochtwering de oorspronkelijke kantlaag uit baksteen hersteld. | 33-34 35 |
| 1B.6 | Blinde nis met deurpaneel | Op de locatie vroegere schouw (verwarming) werd de binnenmuur dichtgemetseld (tweede uitgang Westzijde) en aan de buitenzijde afgewerkt met een deur. In deze dichtgemetselde binnenmuur werd een holte (19 x 19 cm) voorzien voor het doorlaten van de schoorsteen of vuring van de olieslagerij. In een bovenkruier zijn er steeds 2 toegangen voorzien. | Beperkt | Behouden<br>Deur vervangen | 36 |
| 1B.8 | Stormketting | - Metalen stormkettingen aangebracht 2003<br>- Verankerd aan de kruiketting werken 1992 | Laag | De wieken zijn dubbel beveiligd d.m.v. stormketting. | 38 |

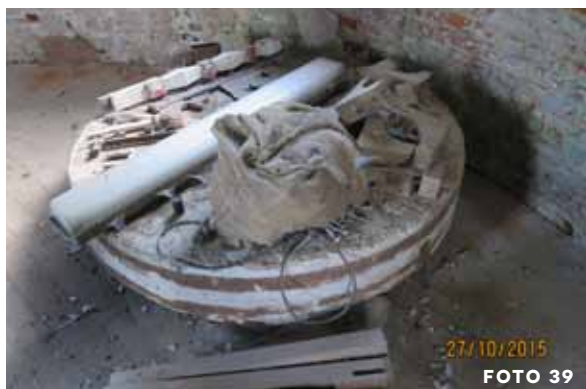
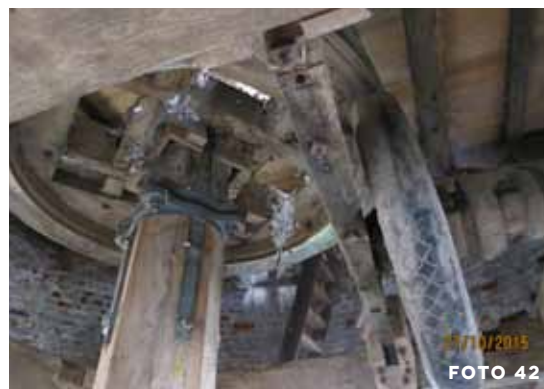
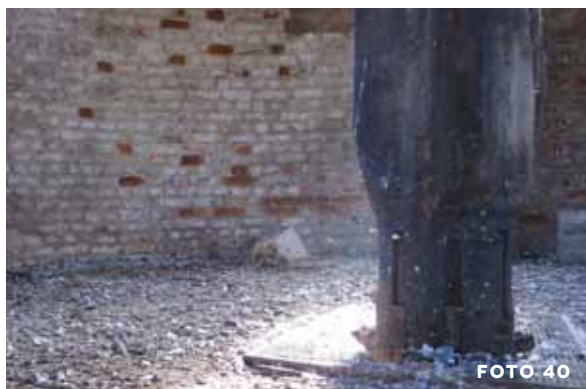
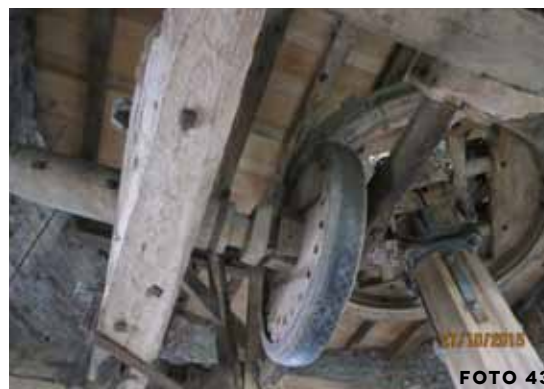
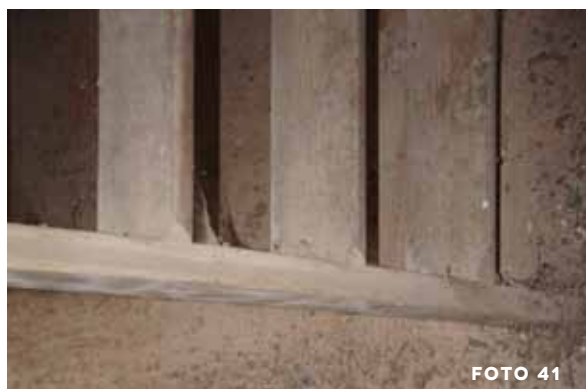
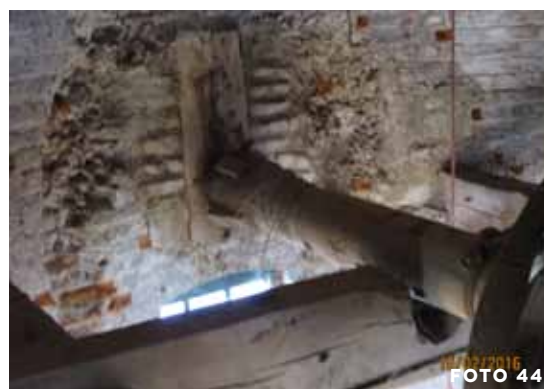
| Art. | Inventaris | Beschrijving | Erfgoedwaarde | Beheersvisie | Foto's |
|---|---|---|---|---|---|
| 2.5 | Ontkoppelingssysteem koningsspil | - Er lagen drie koppels stenen. Tussen het sterrewiel en de zoldering was een kamwiel geïnstalleerd welke het luiwerk aandreef.<br>- Bedieningstouw te vernieuwen<br>- De loskoppeling/lagering koningsspil is momenteel bij middel van 4 schroefbouten. | Hoog | Behoud | 42<br>43<br>44 |
| 2.6 | Aandrijvingswiel lui systeem | Autobanden op sleepwiel als aandrijving.<br>Tussen het sterrewiel en de zoldering was een kamwiel geïnstalleerd welke het luiwerk aandreef. Dit werd later vervangen door een wiel met rubber bedekt om het veelvuldig breken van de kammen te voorkomen. Dit wiel fungeerde aldus als een soort sleepkoppeling met heel wat meer voordelen dan kammen op kammen. | Hoog | Behoud | 42<br>43 |

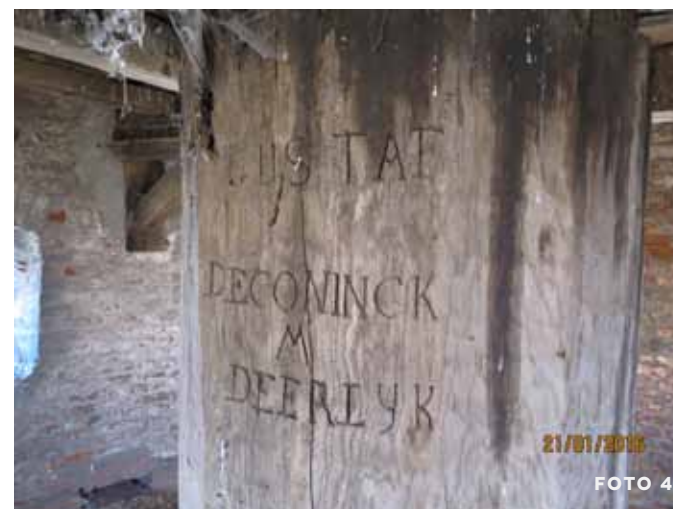
FOTO 48

| Art. | Inventaris | Beschrijving | Erfgoedwaarde | Beheersvisie | Foto's |
|---|---|---|---|---|---|
| 3.2 | Houten koningsspil met opschrift | - Opschrift 'Gustaaf Deconinck M - Deerlijk' 1890 gebeiteld in de houten koningsspil<br>- De koningsspil werd in 1949 schuin afgezaagd | Hoog | Behoud<br>Opschrift bewaren en zichtbaar houden<br>Bij het restauratieontwerp zal verlenging van de afgezaagde koningsspil onderzocht worden. | 48-49 |

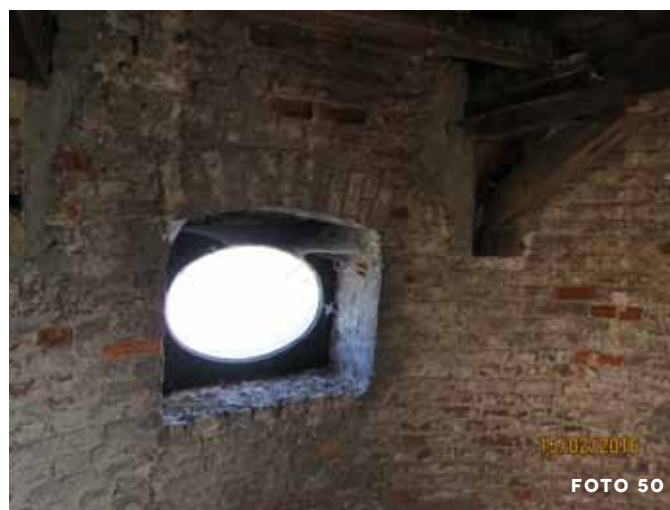
FOTO 50

| Art. | Inventaris | Beschrijving | Erfgoedwaarde | Beheersvisie | Foto's |
|---|---|---|---|---|---|
| 3.3 | Oculus ramen en schuiframen | - De oculusramen zijn niet te openen (vaste beglazing)<br>- De schuiframen zijn voorzien van gorren teneinde zoveel mogelijk ventilatie van het gebouw te bewerkstelligen | Hoog | Behoud | 50-51 |

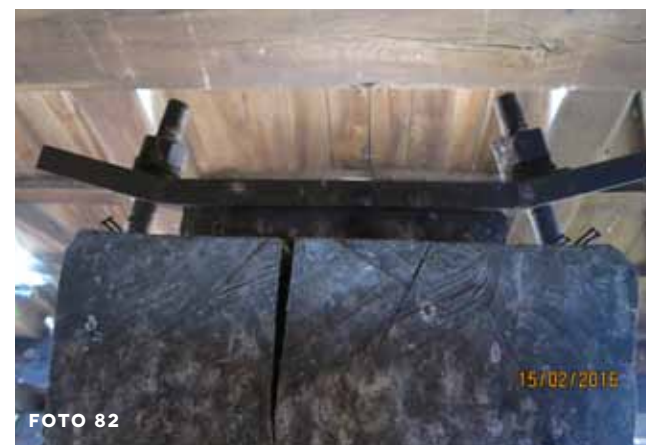
FOTO 82

| Art. | Inventaris | Beschrijving | Erfgoedwaarde | Beheersvisie | Foto's |
|---|---|---|---|---|---|
| 6.4 | Staartbalk met trekstang en zwepen | <p>De eikenhouten staartbalk is sterk gebogen en niet meer opgehouden door de metalen trekstang.</p> <p>Het geheel is dermate slecht gerestaureerd (1992) waardoor het verkruien praktisch onmogelijk is.</p> | Hoog | Behoud | 82-83 |

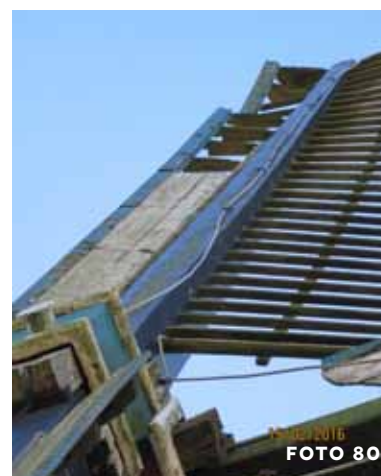
FOTO 80

| Art. | Inventaris | Beschrijving | Erfgoedwaarde | Beheersvisie | Foto's |
|---|---|---|---|---|---|
| 6.3 | Windplanken en kluften | <ul style="list-style-type: none"> <li>- Verschillende windplanken zijn uitgewaaid en delen afgebroken</li> <li>- Voornamelijk roede 1 en 2 zijn er erg aan toe</li> <li>- Roede 1 heeft het meeste schade</li> </ul> | Hoog | Behoud | 80-81 |

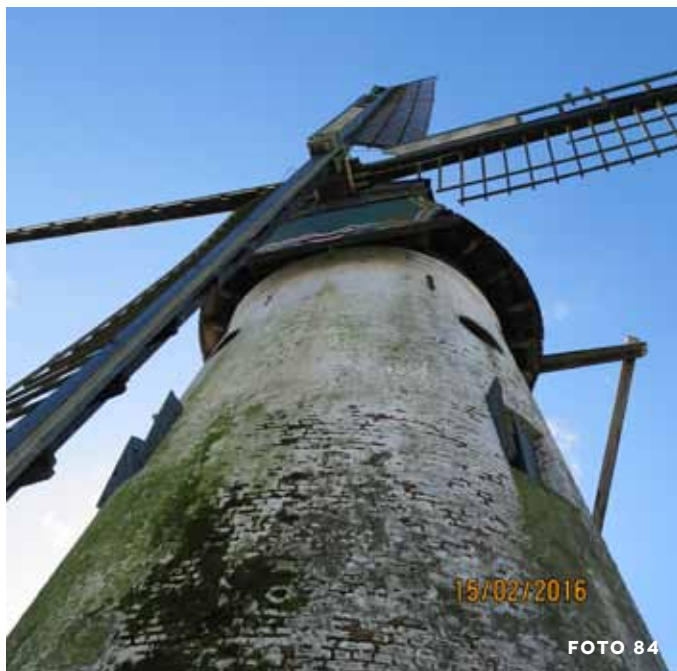
FOTO 84

| Art. | Inventaris | Beschrijving | Erfgoedwaarde | Beheersvisie | Foto's |
|---|---|---|---|---|---|
| 7.1 | Gemetselde konische molenromp | <p>Metselwerk<br/>Wit<br/>Sterk aangetast<br/>De Stenen Molen is een van de oudste en hoogste stenen windmolens, zijn kuip heeft een hoogte van ongeveer 20 meter.</p> <p>Sinds lange tijd is de romp van de molen ziek door vochtigheid. De oorzaak hiervan is te vinden in de verfsysteem die niet dampopen is.</p> <p>Er is een zoutproblematiek die zich duidelijk op de bovenste verdiepingen binnenin manifesteert.</p> <p>Mossen houden de stenen vochtig waardoor bij vorst nog grotere schade aan het voegwerk ontstaat en bakstenen verpulveren.</p> <p>De voegen werden gevoegd met mortelspecie die veel te hard is. De voegen vriezen eruit en ze nemen delen van de baksteen mee.</p> | Hoog | <p>Zie onderstaande diagnosenota bouwfysische toestand molenromp.</p> <p>Indien na het baksteenonderzoek het noodzakelijk blijkt de buitenste schil door inboetmetselwerk te vernieuwen, wordt afgeweken van de witte kleur. Het referentietijd-stip, het jaar van de bescherming, geeft een zichtbare baksteen weer.</p> | 84 |

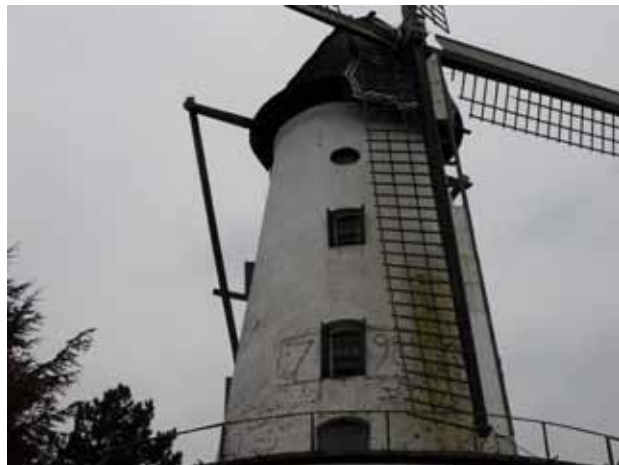
Molenrump  
vermoedelijk 2012

Onderstaande paragrafen beschrijven de acties die in het verleden genomen werden om de zieke molenromp te behandelen. Hieruit valt duidelijk te stellen dat het vocht en mos waarmee de molenromp kampt, terugkerende fenomenen zijn.
