**DOSSIER**  
0471-02 Stadhuis Antwerpen

**DEELDOSSIER**  
Beheersplan

**FASE**  
Uitvoeringsontwerp

# Beheersplan Stadhuis Antwerpen

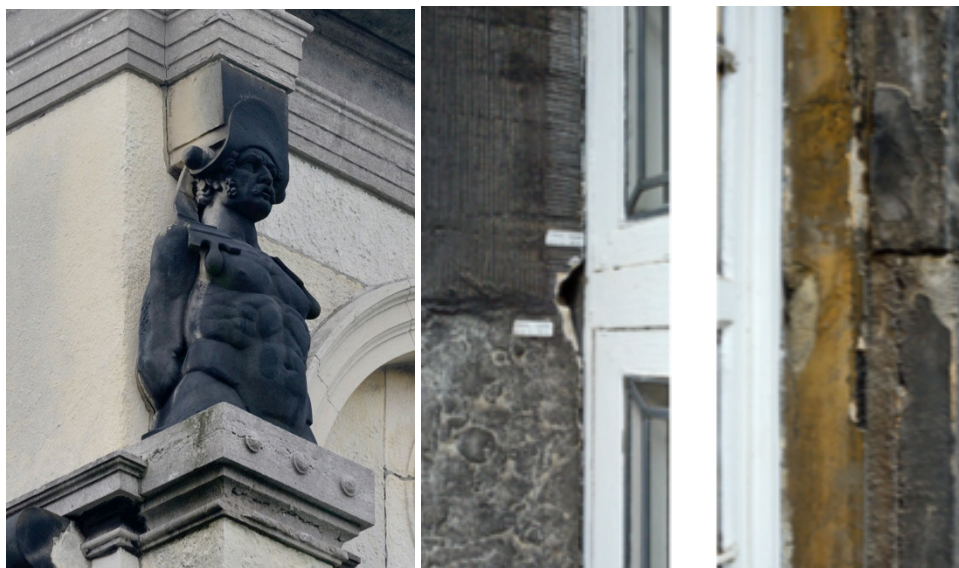
Voornamelijk de Bentheimer en de Obernkirchner vertonen aantasting van het oppervlak door zwarte gipskorsten en afschilfering. De korstvorming die kenmerkend is voor de Bentheimer bestaat uit o.a. gips, stof en micro-organismen.<sup>12</sup> Doordat de Bentheimer een grote porositeit heeft, wordt het vuil makkelijk door de steen opgenomen. Voornamelijk de beelden op het risaliet en de binnenkoergevels vertonen de zwarte korstvorming met het naarbuitendrukken van de steen tot gevolg. Verder zijn er ook verschillende zones waar exfoliatie plaatsvindt. Exfoliatie is een fysische verwerking van de buitenzijde van de steen onder invloed van temperatuurverschillen. In de binnenkoer werden deze plastisch hersteld met mortellaagjes. De diepere leemtes in de binnenkoer als gevolg van erosie werden vermoedelijk met een 19de eeuwse kalkmortel opgevuld.

Afbeelding 15 & Afbeelding 16: vervuilde Bentheimer standbeelden en verwerking van de binnenkoergevels met gipskorsten en afschilfering

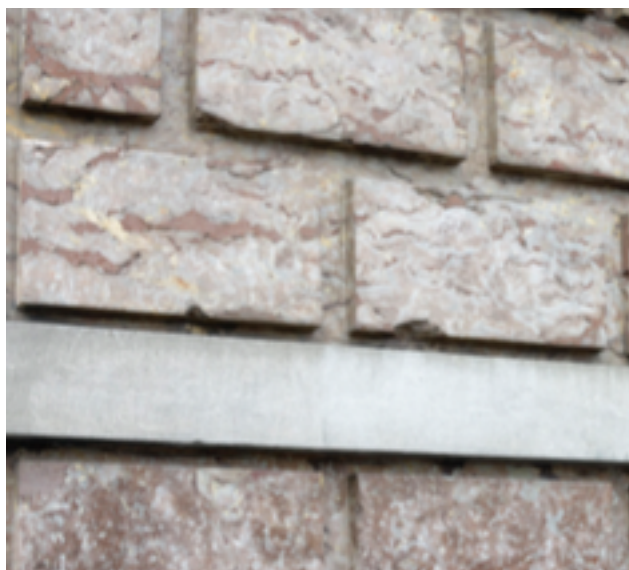
Over het volledige oppervlak van de rustica zijn er talrijke sporen van oude herstellingen. Een eerste restauratie werd gedaan met een artificiële steensoort (vermoedelijk kalk-cementbindmiddel of grof marmergranulaat). Tijdens een tweede restauratie in 1970 werd het grootste deel van deze oude herstellingen weggenomen en vervangen door opvullingen in polyesterhars, gemengd met marmergruis. Het ging om een pasta met Akemi-lijm als bindmiddel. Ook werden er herstellingen gedaan met stukken marmer.<sup>13</sup>

De aangebrachte mortels vergeelden en vertonen krimp waardoor ze na verloop van tijd loskwamen. Daarnaast is de rode marmer dof geworden en lichter van kleur, waardoor de herstellingen meer opvallen. Ook werden opvullingen gedaan van weggenomen diefijzers, zowel ter hoogte van de binnenkoer als de westgevel.

Afbeelding 21: restauratiemortels in de dof geworden marmer

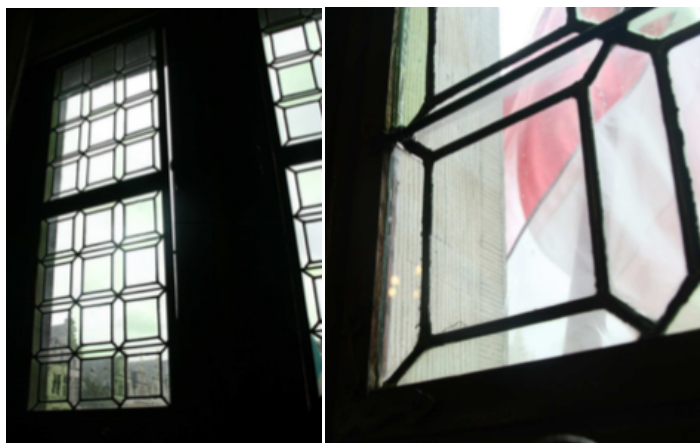
De beglazing uit glas-in-lood bevindt zich over het algemeen in een redelijke tot goede staat. In de oostgevel zijn er wel enkele glas-in-loodpanelen uitgezakt welke hol- en bolstand vertonen. Deze uitzakking kan aanleiding geven tot glasbreuk. Daarnaast dient er vermeld te worden dat er geen geventileerde luchtpouwen voorzien zijn tussen de glas-in-loodramen en de voorzetbeglazingen. Hierdoor kan condens ontstaan tussen de twee glazen en kan er een versnelde verwerking optreden.<sup>15</sup>

Afbeelding 38: zicht op een glas-in-loodpaneel van de Trouwzaal. Het paneel is wat uitgezakt en hangt scheef

Afbeelding 39: detail van een uitgezakt glas-in-loodpaneel van de trouwzaal. De bolstand heeft aanleiding gegeven tot het loskomen van glasplaatjes

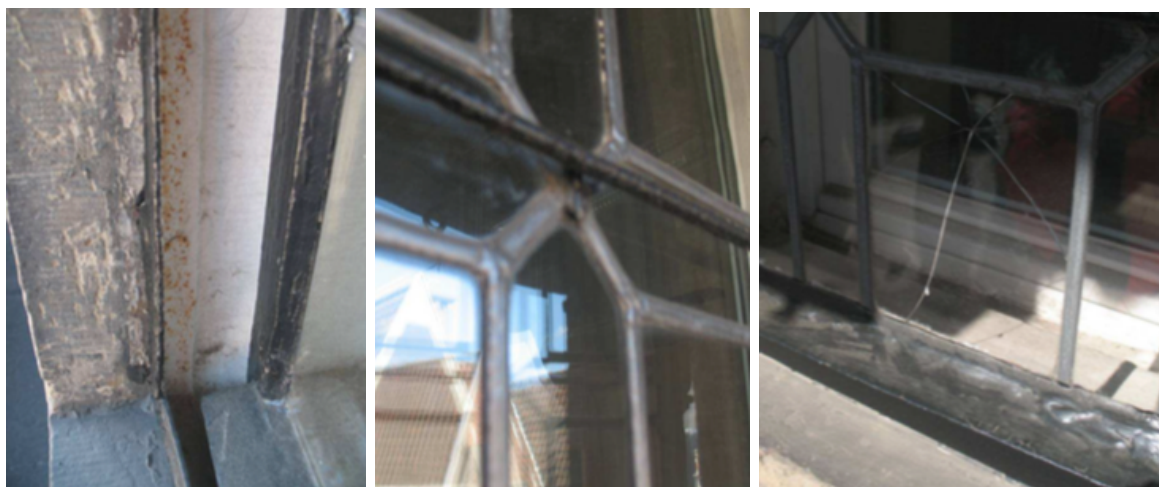
Ter hoogte van de rondgang op de tweede verdieping zijn de stalen ramen licht roestig en sluiten een aantal raamkaders slecht af.<sup>16</sup> De glas-in-loodramen van de 2<sup>de</sup> verdieping zitten gevat in deze stalen raamkaders en bevinden zich over het algemeen in een redelijke staat. Door de open galerij en de overdekte binnenplaats op de 2<sup>de</sup> verdieping komen de glas-in-loodpanelen niet rechtstreeks in contact met weersinvloeden. Hier en daar zijn een paar windroeden dun geworden en ontbreken een paar bindloodjes of zijn ze slecht aangedraaid. Op zich zijn de glas-in-loodpanelen nog structureel in orde maar de slecht aangedraaide en ontbrekende bindloodjes kunnen er op termijn wel voor zorgen dat het loodnet gaat vervormen. Plaatselijk zit het glas niet meer stevig vast in het lood waarbij het probleem verholpen wordt met plakband. Hier en daar zijn er ook een paar ruitjes beschadigd door het roesten van de raamkaders. Plaatselijk zijn er enkele ruitjes gebarsen en de kit begint los te komen en te scheuren. Op verschillende plaatsen werd er glas met verschillende texturen geplaatst.<sup>17</sup>

Afbeelding 40: de stalen ramen op de 2e verdieping zijn licht roestig (foto Origin)

Afbeelding 41: aan de ramen op de 2e verdieping ontbreken er plaatselijk bindloodjes (foto Origin)

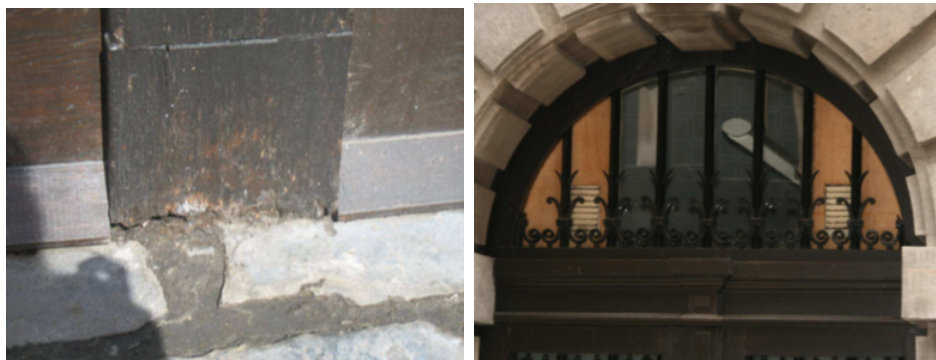
Afbeelding 43: zicht op een ingeroote deurstijl aan de westgevel

Afbeelding 44: zicht op de voorzieningen voor verluchting/verwarming die vrij ondiscreet verwerkt zitten in de bovenlichten van de dubbele deuren van de gelijkvloerse verdieping (foto Origin).

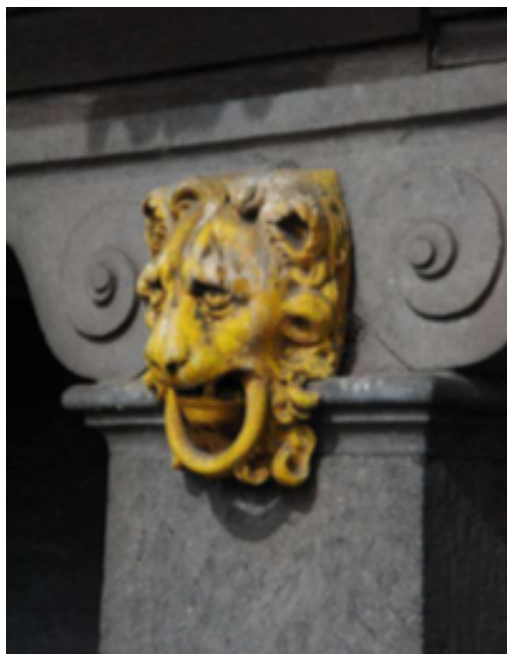
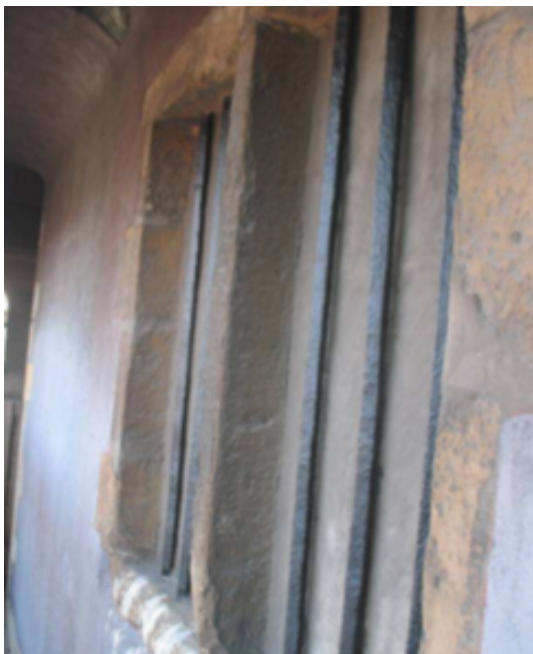
Afbeelding 48: zicht op een leeuwenkopje thv de open galerij op de 2e verdieping (foto Origin)

Afbeelding 49: zicht op diefijzers voor dichtgemetselde raamopeningen thv de open galerij op de 2e verdieping (foto Origin)

Naast roestvorming zijn over het algemeen geen andere schadebeelden zichtbaar bij de ijzeren onderdelen. Wel is er één van de bronzen leeuwenkoppen die ontbreekt aan de noordgevel ter hoogte van het westelijke deel van de open galerij. Bovendien kan ook vermeld worden dat de felgele verflaag op de bronzen leeuwenkopjes weinig esthetisch is en begint af te bladderen.

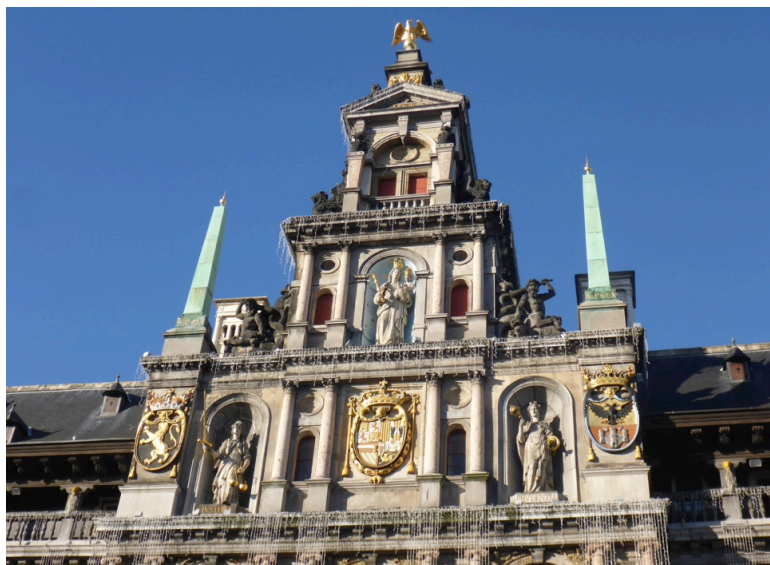
Afbeelding 54: zicht op muurbekroningen van de top van het middenrisaliet (foto Origin)

- De beelden van Justitia en Prudentia en van het O.-L.- Vrouwenbeeld zijn sterk vervuild en plaatselijk begint de verflaag af te schilferen.
- De balustrades, frontons en voluten zijn volledig met lood bekleed. Door onvoldoende uitzettingsmogelijkheden is de loden afwerking op verschillende plaatsen gescheurd met plaatselijke vochtindringing tot gevolg. De toestand van de onderliggende constructies en materialen is niet zichtbaar. De scheuren werden tijdens de voorgaande inspectie van Monumentenwacht **voorlopig** gedicht met behulp van een reparatiecoating.

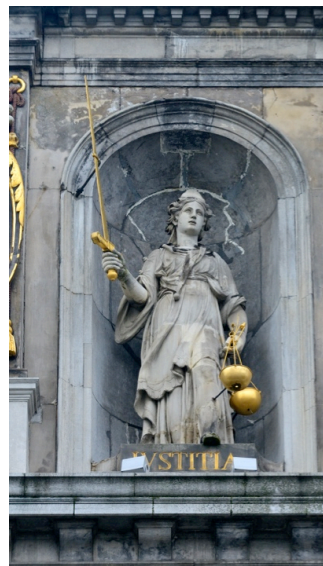
Afbeelding 55: zicht op het beeld van Justitia (foto Georges De Kinder)

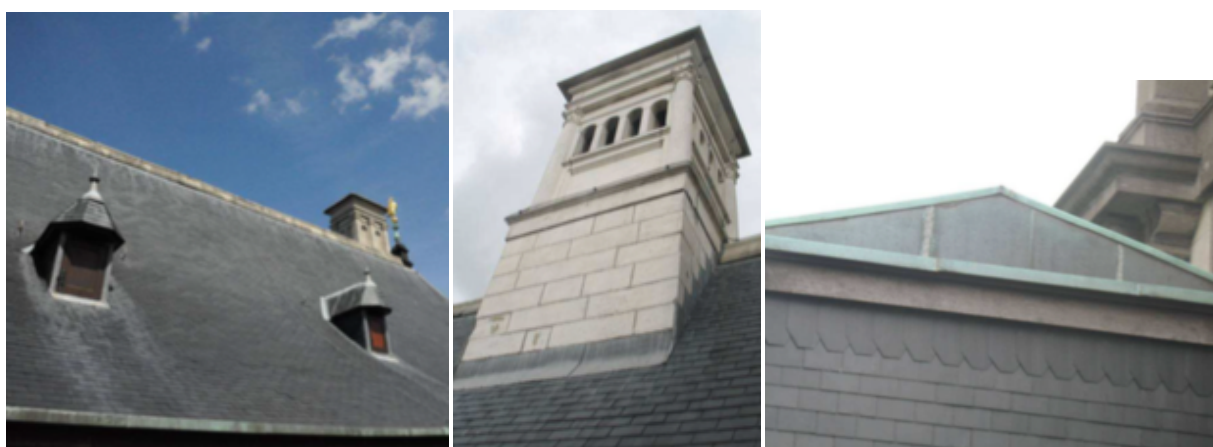
Afbeelding 63: zicht op de leibedekking van de dakvlakken van het Stadhuis (foto Origin)

Afbeelding 64: de aansluiting tussen het dakvlak en de schoorsteen wordt waterdicht gemaakt met lood (foto Origin)

Over het algemeen bevinden de genagelde natuurleien zich in een goede staat. Hier en daar zijn er wel enkele leien gebroken of beschadigd met plaatselijk vochtindringing tot gevolg.<sup>25</sup> Beschadigde leien zijn plaatselijk vervangen door **tijdelijke** loden slabben die de vorm hebben van de natuurleien.

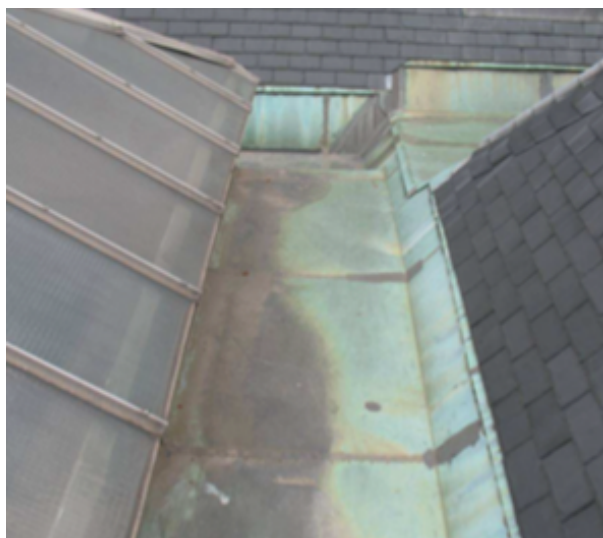
Afbeelding 69: zicht op een zakgoot met koperen bedekking (foto Origin)

De koperen goten bevinden zich over het algemeen in redelijke staat. Toch zijn **de gootnaden op talrijke plaatsen gescheurd** ten gevolge van **onvoldoende uitzettingsmogelijkheden** van het koper.<sup>29</sup> Metalen goten zijn gevoelig voor temperatuurverschillen en moeten daarom vrij kunnen uitzetten en krimpen. Dat is hier niet het geval. De naden van een koperen gootbekleding moeten zorgvuldig gesoldeerd worden. Ondeskundige uitvoering leidt bijna onvermijdelijk tot loskomen of scheuren. Plaatselijk beginnen oudere herstellingen dan ook al terug in te scheuren.<sup>30</sup> De herstellingen met gesoldeerde slabben voldoen wel. De scheuren hebben **lekken tot gevolg**. De veilig bereikbare lekken zijn bij de laatste inspectie van Monumentenwacht in 2015/2016 **voorlopig** gedicht. De herstellingen zijn uitgevoerd met een reparatiecoating en hebben slechts **een tijdelijk karakter** en vragen om een duurzame oplossing.<sup>31</sup>

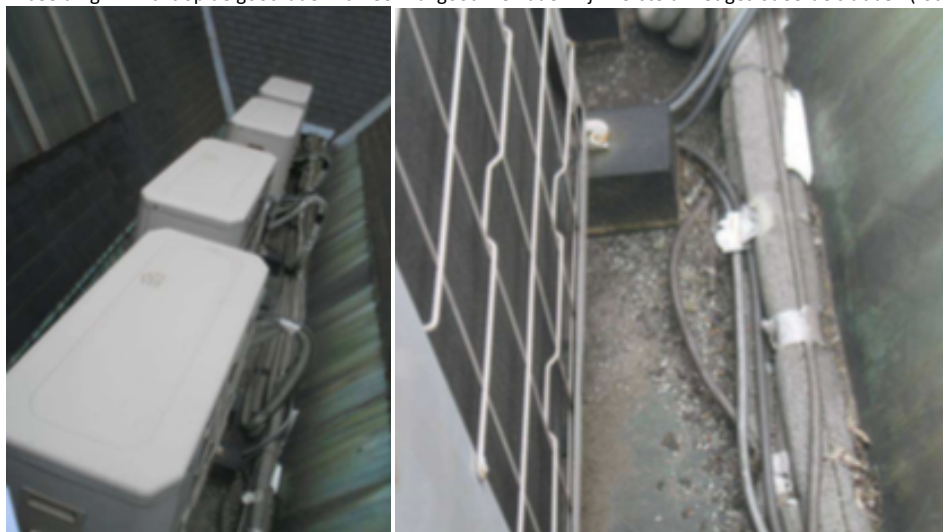
Afbeelding 72: zicht op de airconditioning die opgesteld staat in de zakgoten ( foto Origin)

Afbeelding 73: de airconditioning die opgesteld staat in de zakgoten bemoeilijkt een efficiënte controle op de goten en houdt het vuil langer vast (foto Origin)

De binnenste goten zijn in principe goed bereikbaar en toegankelijk via de dakkapellen. Er kan veilig en eenvoudig gecirculeerd worden, enkel ter hoogte van de airconditioninginstallatie die opgesteld staat in de zakgoten wordt de circulatie wel bemoeilijkt. De buitenste goten van het stadhuis zijn eveneens goed bereikbaar via de dakkapellen of luiken.

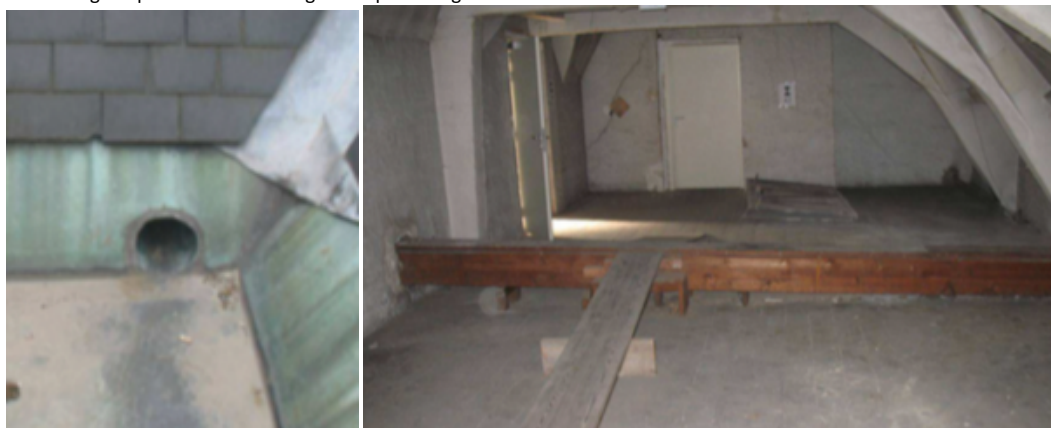
Afbeelding 80: zicht op een tapgat waardoor het water van de goten verder afgevoerd wordt naar de afvoerpijpen (foto Orgin)

Afbeelding 81: zicht op een keulse goot in kamer 03.14 (foto Origin)

Over het algemeen bevinden de verschillende afvoeren zich in een goede staat. De koperen afvoerelementen zijn plaatselijk wel aangetast door rioolgassen die via de hemelwaterafvoer omhoog stijgen. Het koper is in deze zones ten gevolge van de aantasting blauwachtig verkleurd. Vermoedelijk is er geen waterslot voorzien tussen de regenwaterafvoeren en de rest van het rioleringsstelsel.<sup>36</sup> Ook zijn er plaatselijk vochtatfekeningen zichtbaar op het houtwerk van de Keulse goten. Deze vochtatfekeningen wijzen op de aanwezigheid van (oude) lekken. De toestand van de goten en gootbekleding kan moeilijk gecontroleerd worden omdat de Keulse goten afgedekt worden met houten planken welke vastgenageld zitten. Daarnaast zijn er ook een aantal mondingen van de Keulse goten die niet goed afgeschermd worden waardoor er duiven in de Keulse goten nesten. Dit kan aanleiding geven tot verstoppingen en waterindringing.<sup>37</sup>

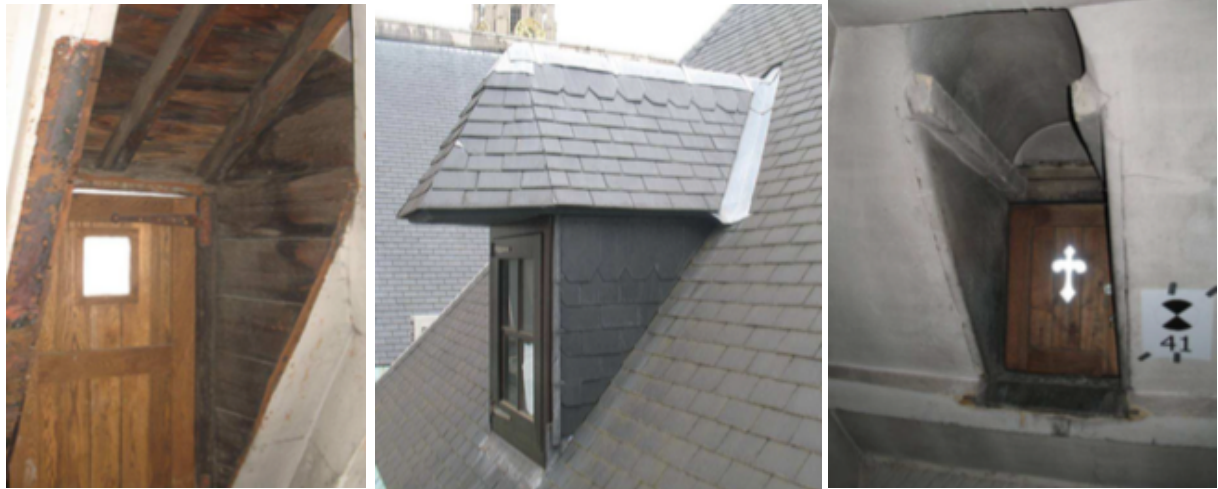
Afbeelding 83: zicht op een dakkapel langs de binnenzijde. De dakkapel is uit hout opgebouwd en wordt afgesloten met een deur (foto Origin)

Afbeelding 84: zicht op een dakkapel langs de buitenzijde welke afgesloten wordt met een raam. De dakkapel wordt bekleed met leien. De bovenste rij leien van de wangen is bloot vernageld en niet afgedekt met lood (foto Origin)

Aan de binnenzijde op de zolderverdieping zijn plaatselijk vochttaftekeningen zichtbaar op het hout van de dakkapellen. Deze vochttaftekeningen zijn waarschijnlijk het gevolg van een lek. Gezien de bekleding met leien en lood er langs de buitenzijde in orde uit ziet, zal het hier vermoedelijk om oude lekken gaan.

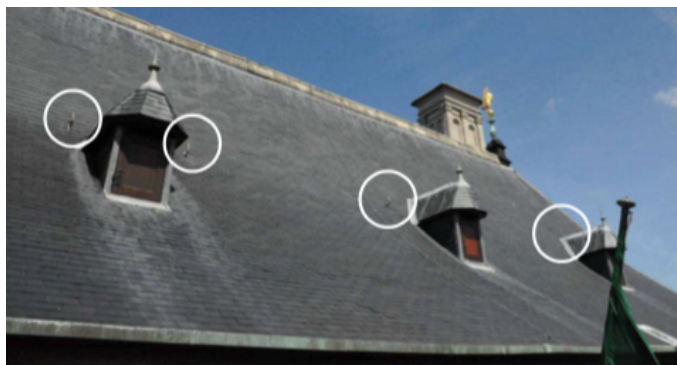
De dakvlakken en goten zijn voorzien van een paar ladderhaken in roestvrij staal. Toch zijn er over het algemeen te weinig permanente veiligheidsvoorzieningen (ladderhaken of ankerpunten) op het gebouw zodat er op veel plaatsen met touwtechnieken en andere tijdelijke voorzieningen (stellingen, leuning en hoogtewerker) moet gewerkt worden. Dit is zeer tijdrovend en bovendien kunnen touwtechnieken niet overal gebruikt worden waardoor bepaalde bouwdelen niet optimaal bereikbaar zijn voor nazicht en eventueel herstel. De **aanwezige ladder- en klimhaken voldoen bovendien niet aan de Europese norm EN 517 en staan te ver uit elkaar** zodat ze volgens de veiligheidsvoorschriften omtrent “werken in de hoogte” niet gebruikt kunnen worden om veiligheidslijnen aan te bevestigen. Dit belemmert een eenvoudig onderhoud en inspectie.

Afbeelding 95: zicht op het buitenste dakvlak van het dak 5 met aanduiding van de ladderhaken. De haken staan te ver uit elkaar (foto Origin)

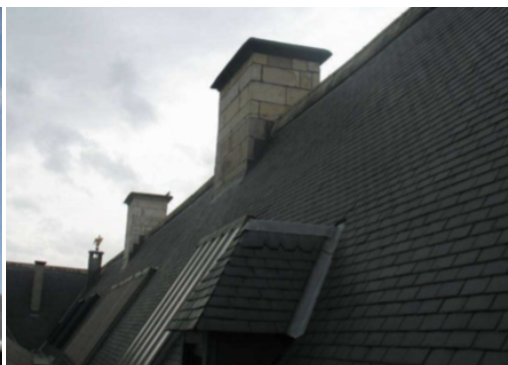
Afbeelding 96: zicht op het binnenste dakvlak van het noordelijk deel van dak 7. Er zijn geen ladderhaken aanwezig op dit dakvlak (foto Origin)

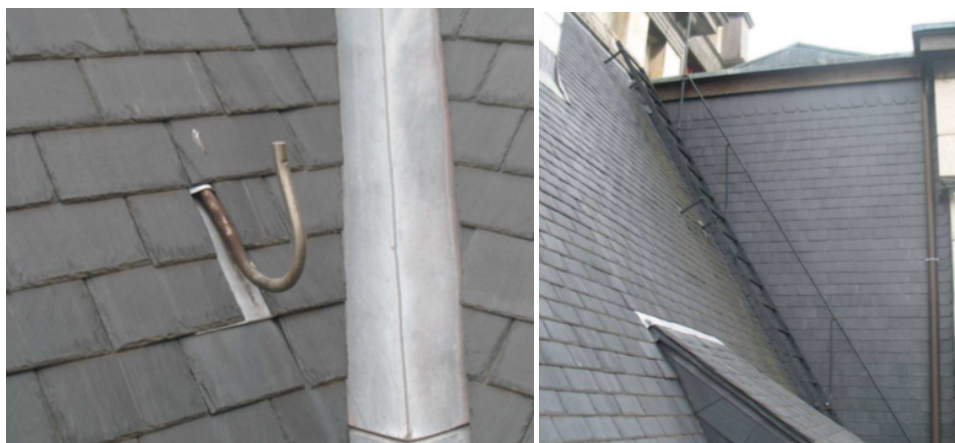
Afbeelding 97: detail van een ladderhaak. De ladderhaken voldoen niet aan de Europese norm EN 517 (foto Origin)
