# **Geïntegreerd Beheersplan voor het monument**

**Het domein Ronsevaal met het landhuis  
Ronsevaal met dienstgebouwen en de villa Les  
Trembles, het omliggende park, en de percelen  
met de vijver in het natuurgebied De Gerstjens  
te Aalst**

Brusselsesteenweg 213  
9300 Aalst  
Besluit nummer 5022, 3/5/2012

Beheersplan opgemaakt door TV Duurzame Dialoog  
Architect Thierry Ferfers & Landschapsarchitecte Lisbeth Creemers  
Geraardsbergsesteenweg 31/7, 9860 Oosterzele - Landskouter

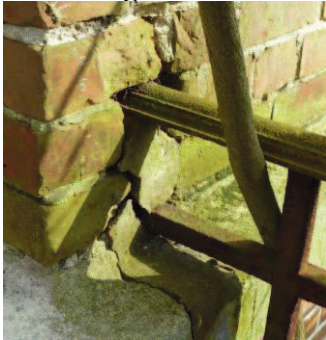
| <i>Opgaand baksteenmetselwerk + voegwerken</i> | <p>Het baksteenmetselwerk vertoont normale verwerking maar is structureel in goede staat. Verspreid over het gebouw komen barsten voor die wijzen op zettingen. Deze zijn beperkt en vermoedelijk gestabiliseerd.</p> <p><b>Het voegwerk:</b> Verspreid, maar voornamelijk bij de hogere bouwdelen en trap/puntgevels, komt uitgespoeld weggefallen voegwerk voor. Dit is zowel het geval bij de gevels als de aandaken.</p> | <p>Verspreid, maar vooral ter hoogte van de dakkapellen, zijn herstellingen gebeurt aan <b>het voegwerk</b>. De uitvoering is weinig vakkundig en benadert qua kleur en uitvoering niet het originele voegwerk. Dit schaadt het</p> |

| | <p>In de herfst van 2016 wordt, volgens de budgettaire mogelijkheden, een deel van het bovendakse voegwerk hersteld.</p> <p><b>Bekroning noordwestelijke trapgevel/</b><br/>In de herfst van 2016 worden heir herstellingen uitgevoerd.</p> <p><b>Ter hoogte van de inwerking van het hekwerkje aan de terraszijde in de zuidwestgevel:</b></p> | <p>karakter van het gebouw. Lokaal is de aangewende cementmortel niet geschikt voor historisch baksteenmetselwerk. Structureel stellen zich geen problemen maar op termijn hervoege zal wel nodig zijn.</p> <p><i>Bij het voegen wordt best het volledige bouwdeel/gevel aangepakt omdat dit minder visueel storend werkt als plaatselijk herstel.</i></p> <p><b>Ingevolge het roesten (expansie) van het hekwerk</b> is schade ontstaan aan het metselwerk. Verwijderen of degelijk ontroesten van het hekwerk is nodig bij het herstellen van het metselwerk.</p> |

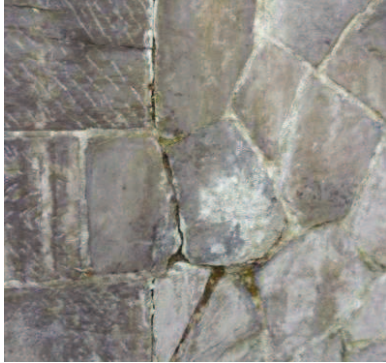
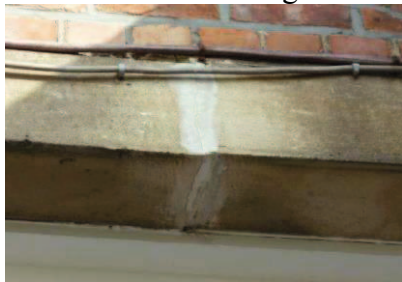
| Natuursteen + voegwerken | <p><b>Blauwe hardsteen:</b><br/>Het natuursteenmetselwerk vertoont normale verwerking maar is structureel in goede staat. Plaatselijk is wat verdieping van het voegwerk merkbaar maar dit heeft alsnog geen gevolgen. Verspreid over de plint komen in de lateien en de dorpels fijne barstjes voor die wijzen op zettingen/spanningen. Aangezien deze ingeklemd zitten, stellen zich geen problemen aangaande de stabiliteit van deze onderdelen</p> <p><b>Plint aan de uitbouw aan de noordwestzijde:</b></p> | <p>Ingevolge het roesten (expansie) van het hekwerk van het terras isschade ontstaan aan de natuursteen. Verwijderen of degelijk ontroesten van het hekwerk is nodig bij het herstellen van de natuursteen</p> <p>Hier is een barst in de plint merkbaar en dreigen blokken invulwerk op termijn los te komen..</p> |

| | <p><b>Kalkzandsteen:</b> Het natuursteenmetselwerk vertoont normale verwerking maar is structureel in goede staat.</p> <p><b>Uitgespoeld voegwerk:</b> Plaatselijk is wat verdieping/uitspoeling van het voegwerk merkbaar tussen de elementen maar dit heeft alsnog geen gevolgen.</p> | <p>Plaatselijk werden de barsten in de kalkzandstenen lateien gedicht. Momenteel stellen zich geen echte problemen maar opvolging is wel raadzaam. Indien een verzakking optreedt, is het nodig het latei te versterken(ondersteunen of verlijmen).</p> <p><b>Uitgespoeld voegwerk:</b> Het is raadzaam bij het voegen van het baksteenmetselwerk ook de aandacht aan te besteden.</p> |

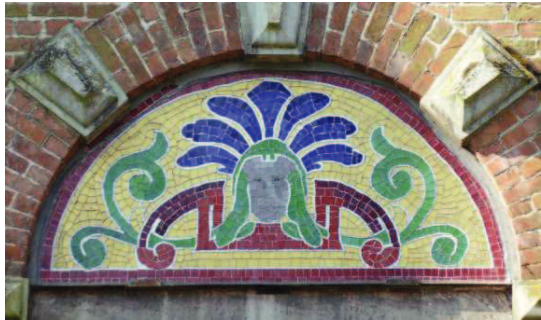
| <p><i>Afwerklagen opgaand muurwerk</i></p> | <p><b>Pleisterwerk:</b> Het betreft de beraping op het funderingsmetselwerk van de uitbouw van de woonruimte</p> <p><b>Sierelement gelijkvloerse aan de noordoostzijde:</b> De mozaïek en het ijzeren draagprofiel werden gerestaureerd en zijn in goede staat.</p> | <p>Het cementeerwerk is vrij slordig aangebracht, vertoont beschadigingen en barstjes. In orde stellen is raadzaam.</p> <p><i>Te herstellen bij goede budgettaire mogelijkheden.</i></p> |

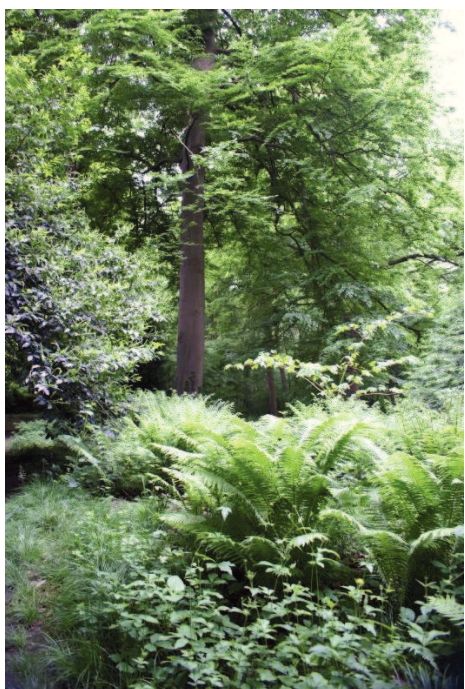
Foto 1

De houtige begroeiing heeft hier voldoende tussenruimte om het daglicht tot de grond toe te laten. Het bestand is over het algemeen vrij gezond. De bomen krijgen de kans om een goede kroonvorming te ontwikkelen en de kruidlaag is lokaal sterk aanwezig.

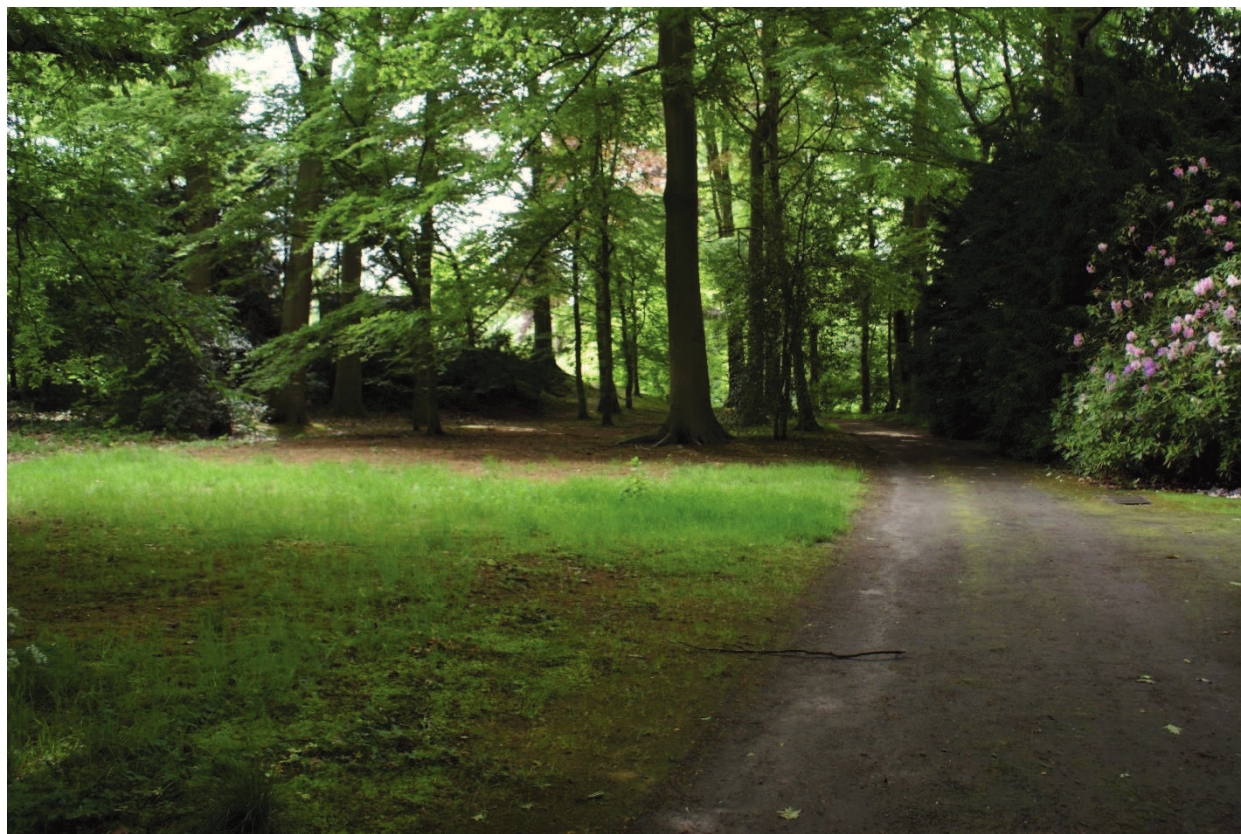
Foto 2

Deze zones hebben een goede spreiding van de opstand (*zie lijst vaktermen*) in boomfase. In deze zones komen nogal wat uitgroeide zaailingen in stakenfase voor. Zij vormen in hoofdzaak, naast het uitgroeien van de kronen, oorzaak van het sluiten van het bladerdak.

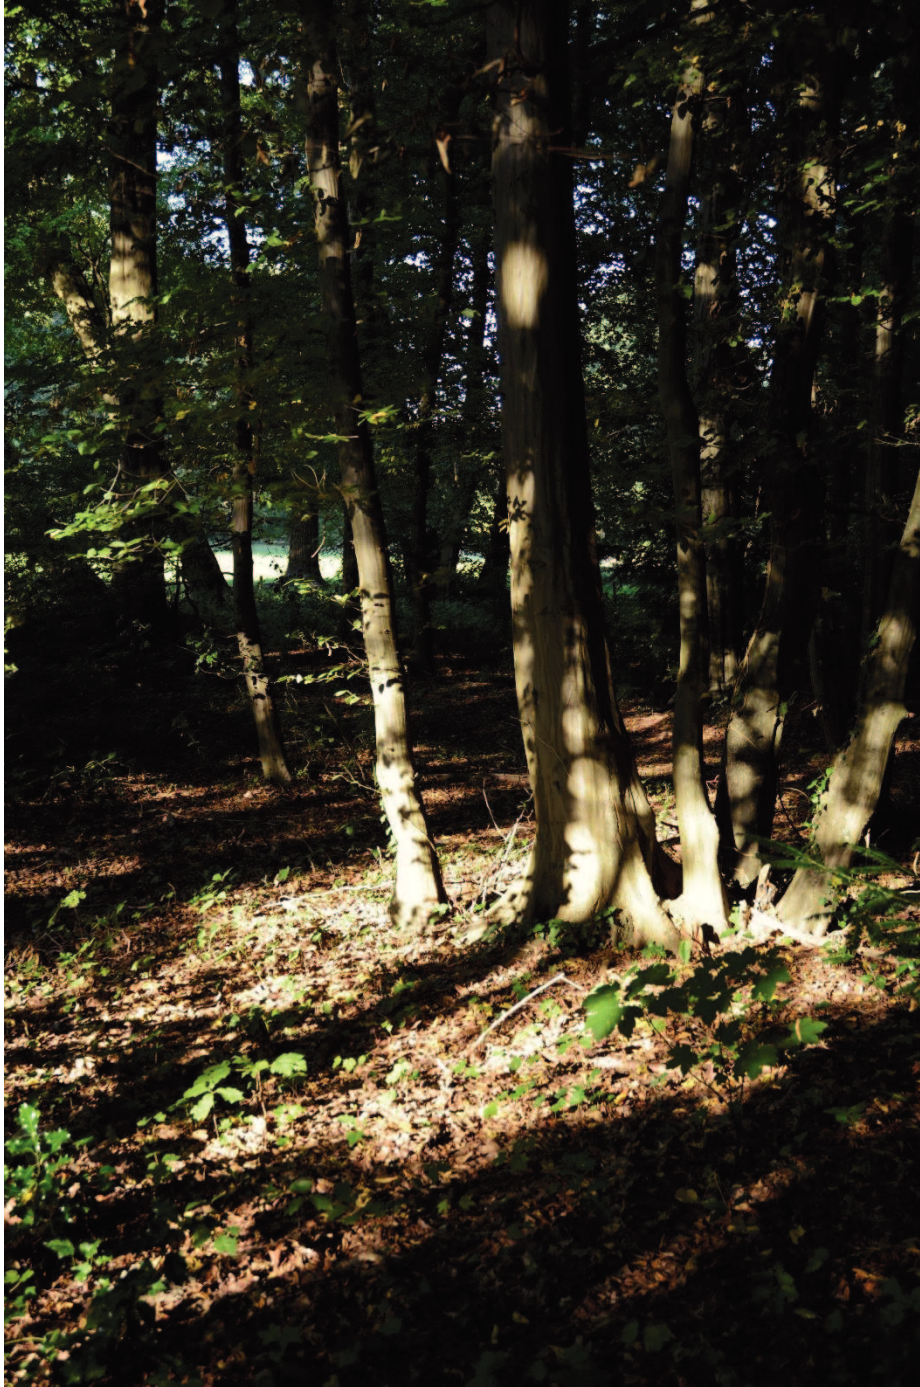
Foto 3

Dit type vegetatie vertoont veelal een dichte mengeling van opstand in boomfase vermengd met jonge aanplant en uitgroei van bio-potentieel in staakfase. De kruidlaag is typisch bos gerelateerd.

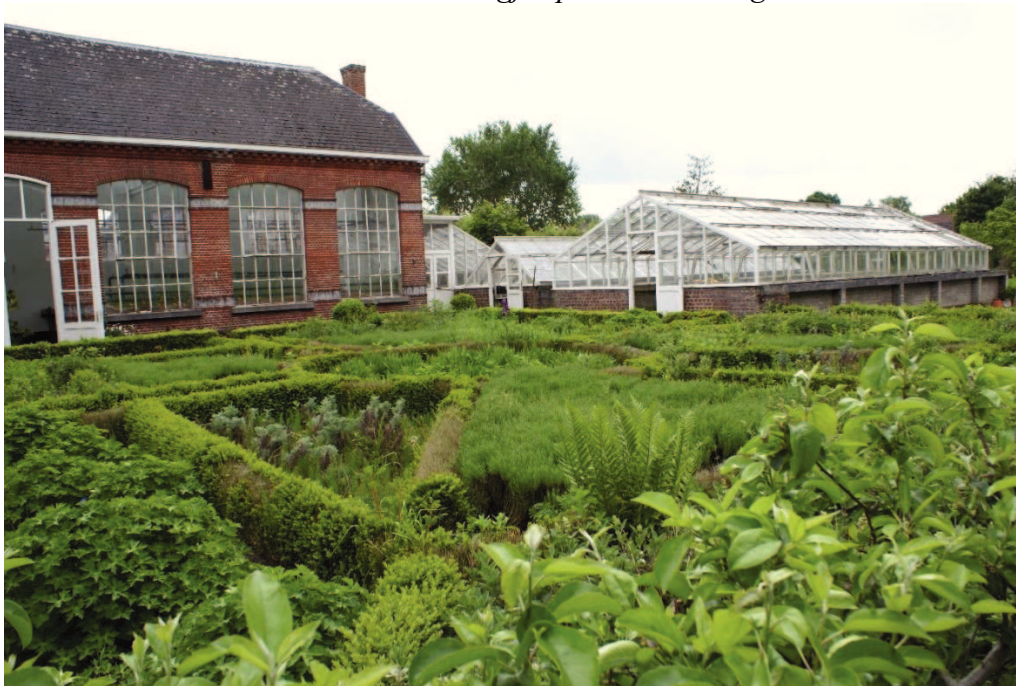
Foto 10

Buxus wordt op het domein gebruikt als begrenzing van bloemen -, kruidenperken, rondom moestuinen en borders en als Topiary.

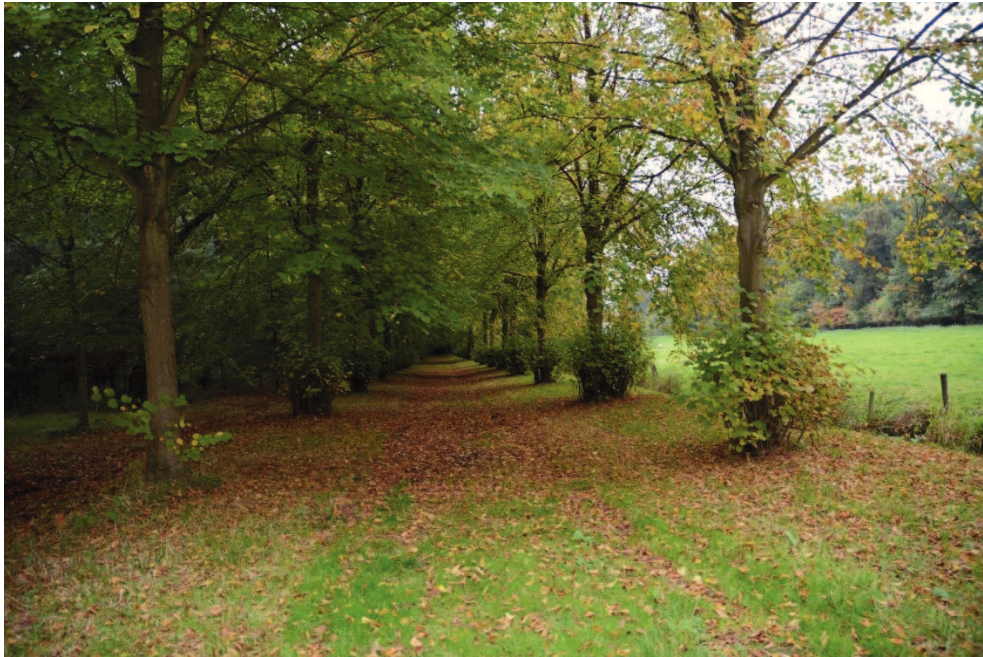
Foto 12

De in vierkantsverband geplaatste bomen zijn Koningslinden. Hiervoor wordt een cultivar van de krimlinde (Hollandse linde) gebruikt, *Tilia europaea* 'Pallida'. De naam herinnert aan het gebruik om in Nederland ter ere van een troonswisseling Lindes aan te planten. De bomen zijn vitaal en de waterloten worden cilindervormig opgesnoeid.

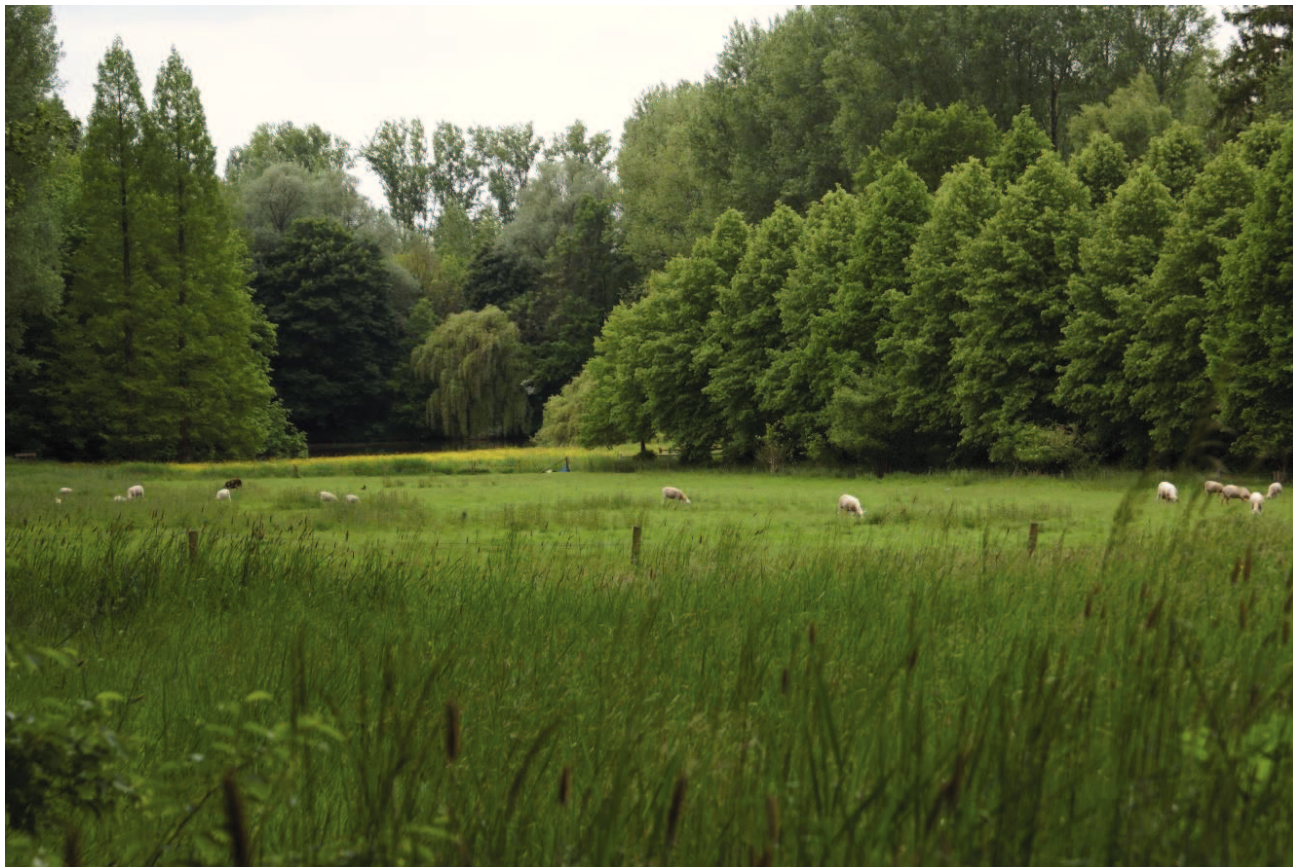
Foto 17

Het oostelijk gelegen deel van dit open weiland is periodiek waterziek waardoor het langzaam gekoloniseerd wordt door Zegge. Dit is enigszins storend voor het esthetisch concept van dit egaal bedoeld Park-Weiland.

Door het continu begrazen zijn de favoriet plekken overbegraasd en worden de niet geconsumeerde planten, door kolonisatie van kaalgevreten of herstellende stukken, dominant. De kans op variatie in flora wordt ook geringer door uniforme en constante begrazing van bepaalde zones.

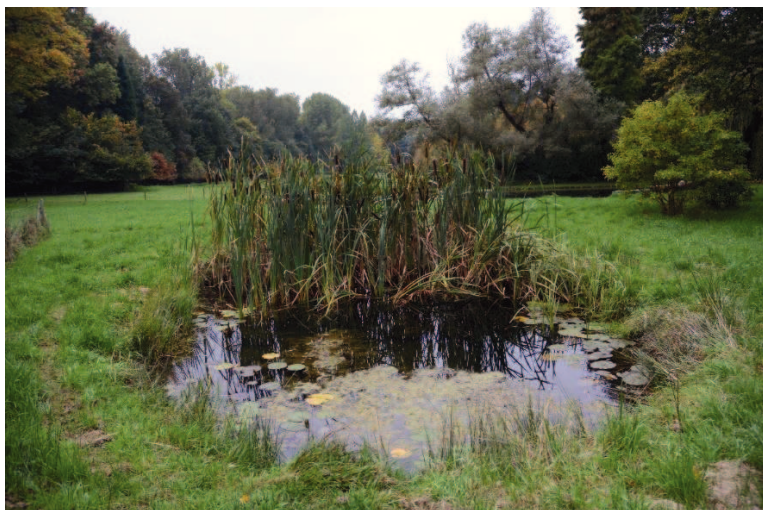
*Foto 19*

Als recent toegevoegd klein landschapselement gaat deze amfibieënpoel wel sierlijk op in het geheel en bevordert het de biodiversiteit.

| Landschappelijk element | Toelichting | Knelpunt<br><i>Cursief: esthetische of praktische opmerking</i> |
|---|---|---|
| <i>Vijvers en poelen</i> | <b>De amfibieënpool:</b><br>Interessante toevoeging aan de biodiversiteit van het domein.<br>Doordat de poel onderaan de V-vallei ligt heeft deze ook last van nutriënten overschot waardoor woekerplanten de zuurstof uit het water verwijderen.<br><b>De zwemvijver:</b><br>Het gebruik van Chloor in zwemwater dateert uit de tijd dat tuberculose nog een veel voorkomende ziekte was in onze streken. Toevoegen van chloor is niet meer noodzakelijk.<br>Het toevoegen van een biologische zo gering mogelijk schade veroorzakende algendoder is voldoende.<br><b>De Gerstjensvijver:</b><br>Het volledig droog staan van de vijver in de zomer maanden is zeer nadelig voor de voorplanting | 1/ Opletten dat in de zomer geen behandeld water van de zwemvijver naar deze poel wordt gepompt.<br>De chemische samenstelling van dit aangepompte water betekend onmiddellijk het einde voor de fauna.<br>2/ Verwijderen algengroei en te weelderige plantengroei.<br>1/ Periodiek bladval - & baggerbeheer<br><br>1/ Handhaven waterpeil<br>2/ Periodiek bladval - & baggerbeheer (*) |

*Voor dit werk is het gebruik van kleinschalige methoden met weinig oeverschade aangewezen; mobiele kraan met brede rupsen en maaikorf. Een gesloten bak is absoluut te mijden. Strooiselafval kan op een eind van de poel op een zonnige plaats worden gestapeld. Dit is goed voor de amfibieën, bodem predatoren en insecten.*

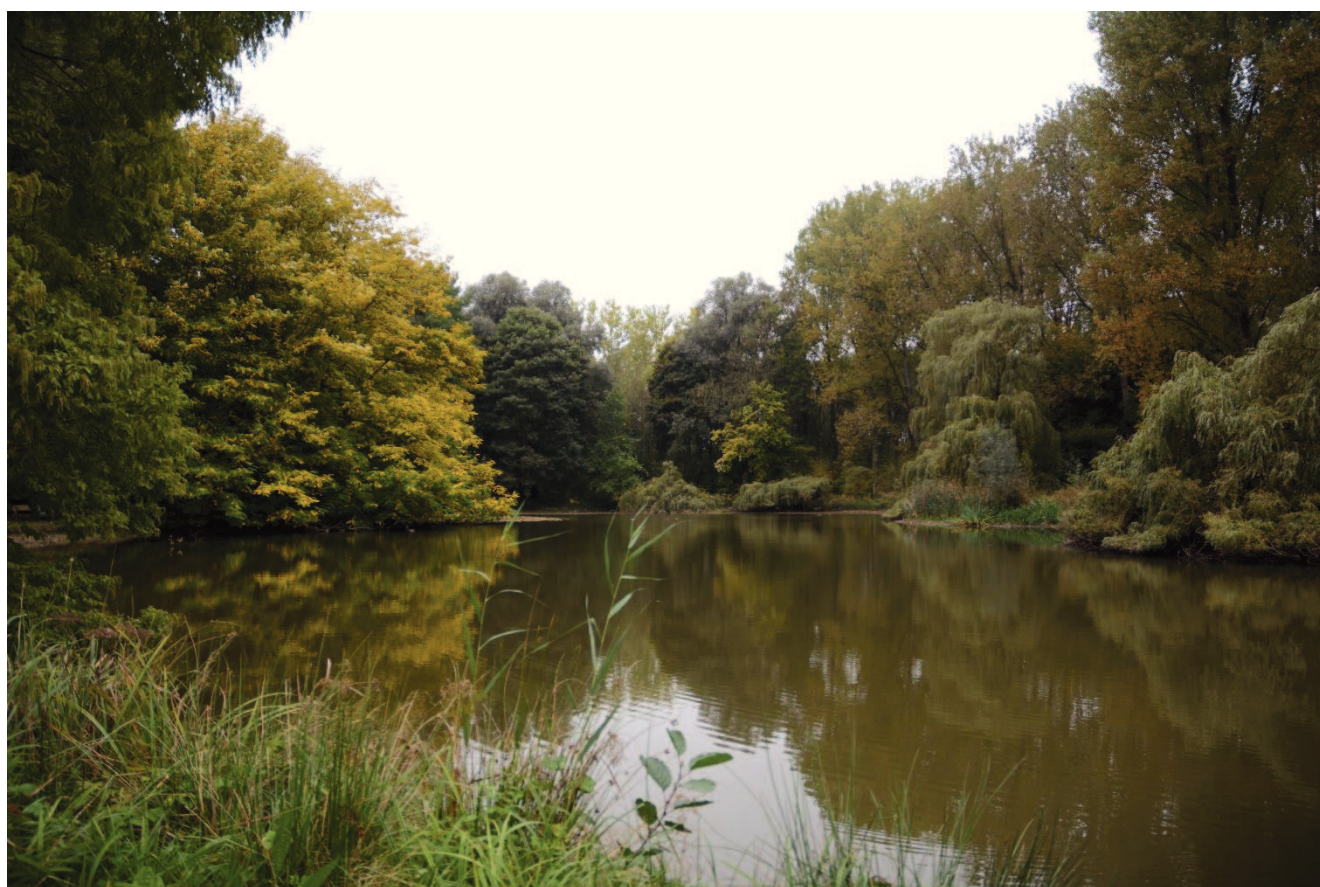
Foto 21

Deze vijver (zie foto 21 pag. 104), liggend in het openbare gedeelte van het beschermde gebied, gerealiseerd tussen 1923 & 1950 (zie stafkaart pag.32) is een landschapselement die op geen enkele wijze inkomsten genereerd die kunnen instaan voor het nodige onderhoud. De landschappelijke erfgoedwaarde van deze vijver is onlosmakend verbonden met de vista die het kasteel verbind met de vallei van de Dender. Het ruime wateroppervlak vormt, net zoals het kasteel aan het andere uiteinde, het begin (of eindpunt) van deze visuele verbinding en is daarmee mee bepalend, samen met de aanplantingen rondom, voor de beeldvorming van het domein Ronsevaal.

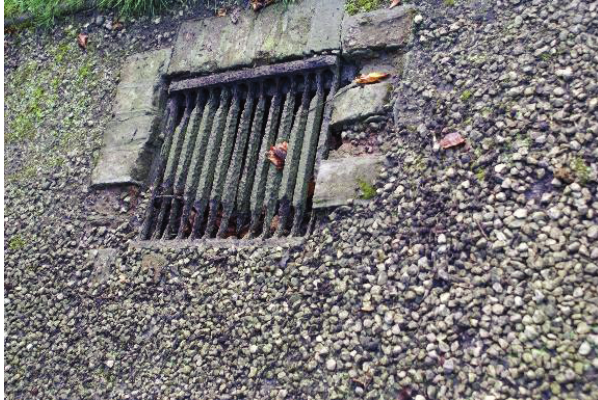
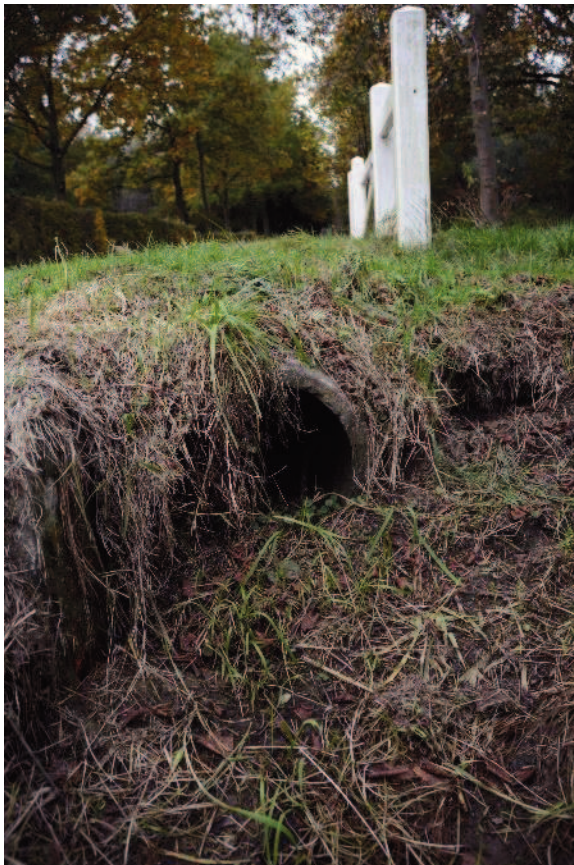
Langs de grindpaden komen enkele roosters voor. Dit afvoersysteem is in onbruik geraakt. Rond de gebouwen bevinden zich eveneens afvoerroosters voor oppervlaktewater.

De brugjes over de drainagegrachten in het zuidelijke deel van het Parkbos zijn vrij recent van datum en bestaan uit oude betonnen omheiningspalen in een raster op elkaar gelegd. Dit laat vermoeden dat ook dit deel van het pad van recentere datum is (2 de helft 20<sup>ste</sup> eeuw).

De duikers onderaan het domein zijn in goede staat en functioneren naar behoren. Er is geen kennis van wateroverlast bij langdurige regenperioden. De duiker tussen de dreef en de Gerstjensvijver is afwezig of verdwenen.

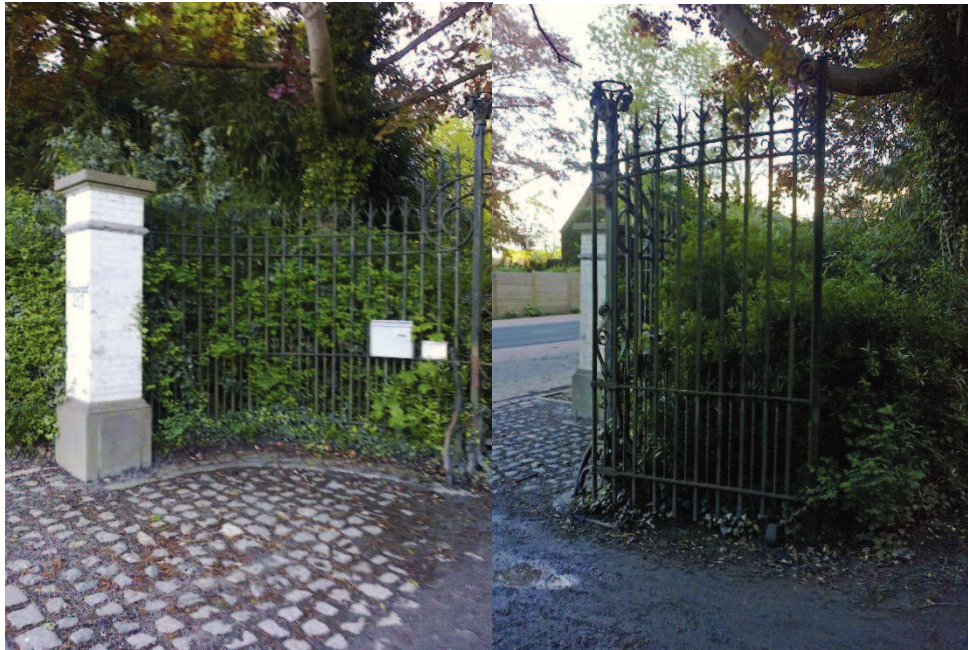
Een ijzeren hek tussen twee wit geschilderde bakstenen hekpijlers met sokkel, druiplijst en deksteen van blauwe natuursteen geeft toegang tot zowel het kasteel als de villa.  
Het smeedijzeren poorthek staat tussen twee vaste, gebogen hekken en heeft onder meer met spiralen versierde poortstijlen.

| Landschappelijk element | Toelichting | Knelpunt<br><i>Cursief: esthetische of praktische opmerking</i> |
|---|---|---|
| <i>Inkompartij<br/>Brusselsesteenweg,<br/>metselwerk en<br/>metaalwerk</i> | Algemeen in redelijk goede staat.<br>Op middellange termijn is onderhoud aan te raden. | 1/ Curatieve anti-corrosie behandeling en herschilderen metaalwerk noodzakelijk.<br>2/ Nazicht en herstel van de bevestigingen. |

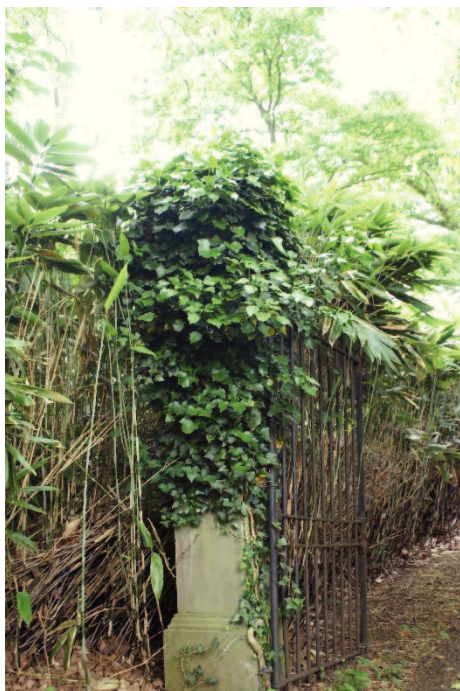
Smeedijzeren hek met Blauwe hardsteen hekpijlers, toegang tot het park op het einde van de dreef

| Landschappelijk element | Toelichting | Knelpunt<br><i>Cursief: esthetische of praktische opmerking</i> |
|---|---|---|
| <i>Poort aan<br/>lindendreef</i> | Deze poort evolueert in toenemende mate naar een instabiele toestand. | 1/ Op korte termijn is het verwijderen van de begroeiing en het nazicht en herstel van de bevestigingen met de draagstructuur noodzakelijk om structurele degradatie te stoppen<br>2/ Op middellange termijn vraagt het metaalwerk op een curatieve anti-corrosie behandeling met herschilderen en wordt de natuursteen best gereinigd. |

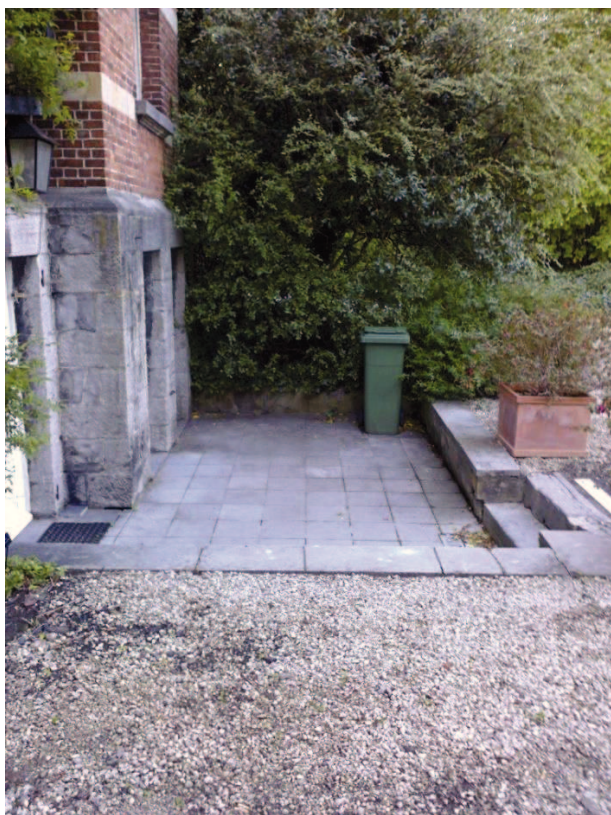
Klein verlaagd terrasje ter hoogte van de dienstingang

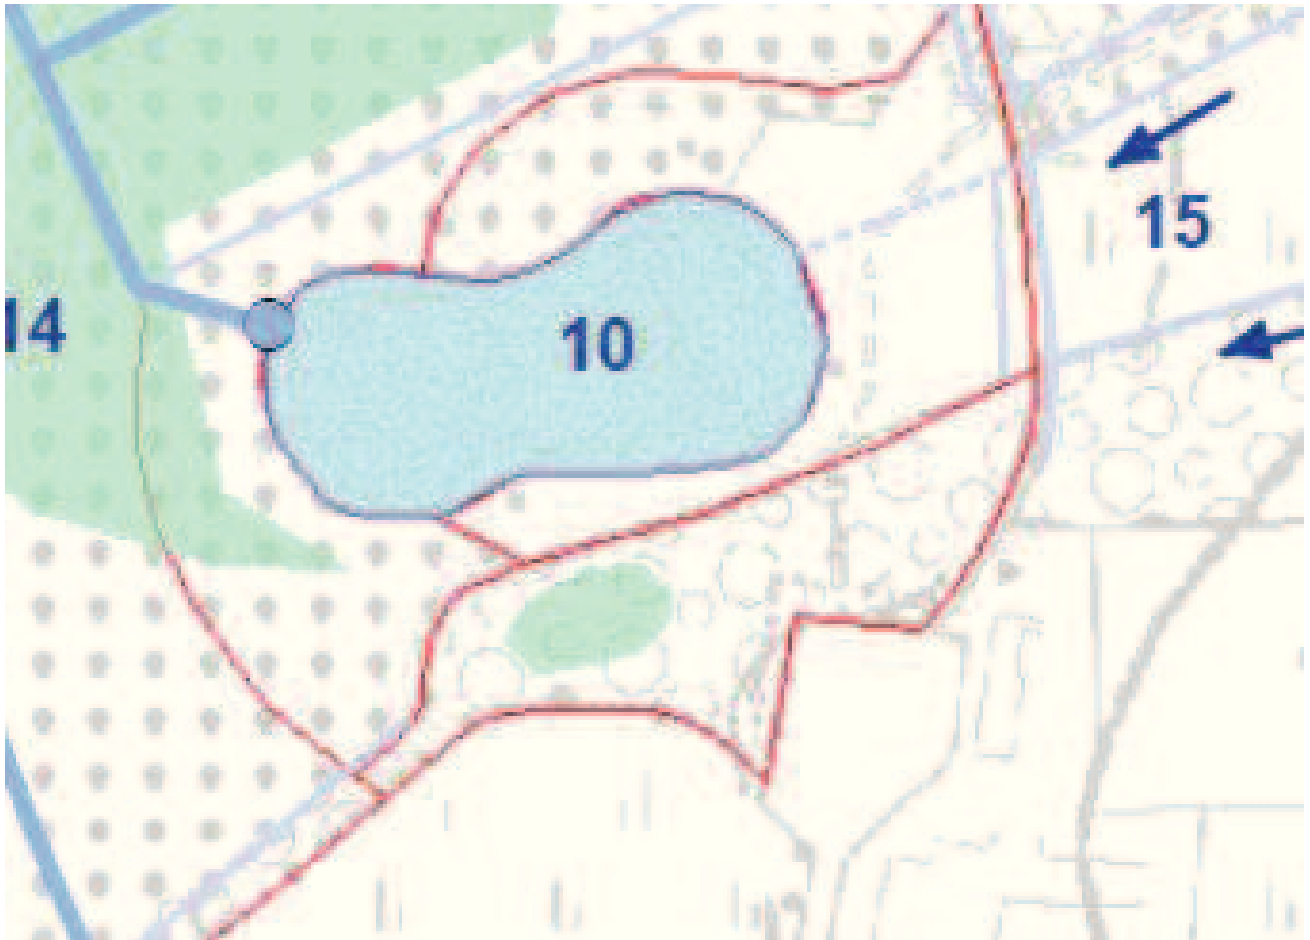
*Detail Gerstjes grachtentracées*

De grachten boven de vijver zijn enkel op plan verbonden via een ondergrondse grachtverbinding. In het veld kon hier geen verbinding worden vastgesteld.
