OPMAAK BEHEERSPLAN O.L.V-HEMELVAARTKERK  
*Beschermd bij KB van 29.03.1974*

PROVINCIE OOST-VLAANDEREN  
9620 Zottegem, Markt 1  
*1<sup>ste</sup> afd., sectie A nr. 551*

15.06.2017

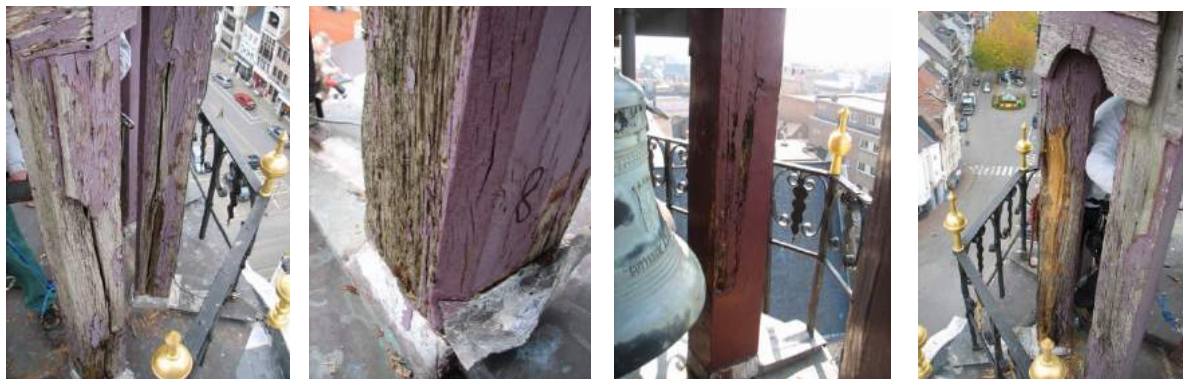
Afbeelding 34 | Foto's toestand houtstructuur lantaarn in 2008

In 2007 werd door studie bureau Triconsult een inspectie uitgevoerd naar de stabiliteit van de beiaardtoren, waarbij werd vastgesteld dat de toestand van de houten draagconstructie zorgwekkend was en dat dringend ingrepen vereist waren voor de stabilisatie van torenspits- en lantaarn. Er werd beslist onmiddellijk schoringswerken (windverbanden) te laten uitvoeren in afwachting van de eigenlijke herstellingswerken. Deze werden in 2008 uitgevoerd door de firma De Neef, omvattende houtvervanging en de plaatsing van polymeerchemische houtprothesen, en het vernieuwen van de koperen aansluitingen. Deze gebrekkige aansluitingen -waardoor waterinfiltraties- en het gebruik van minderwaardige Amerikaanse eik zijn de voornaamste oorzaak van de slechte toestand van de toren.

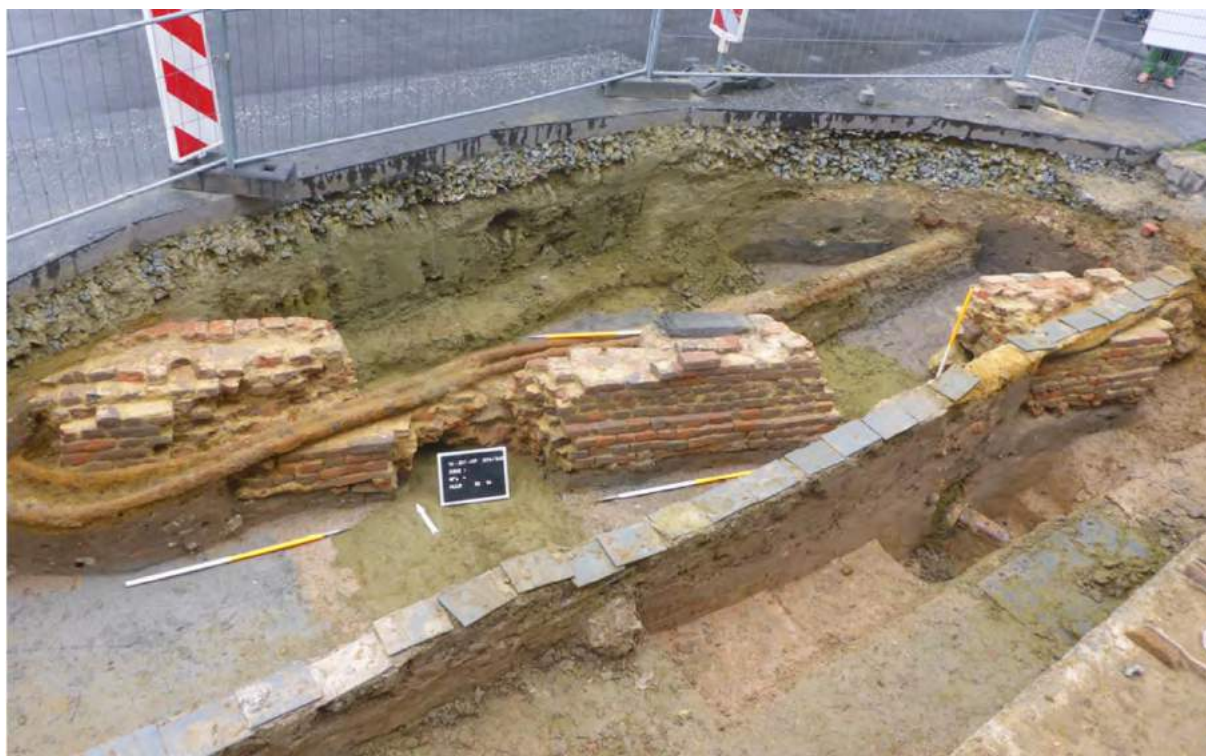
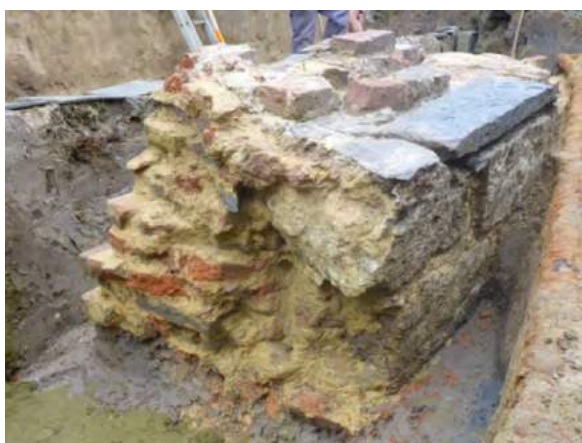
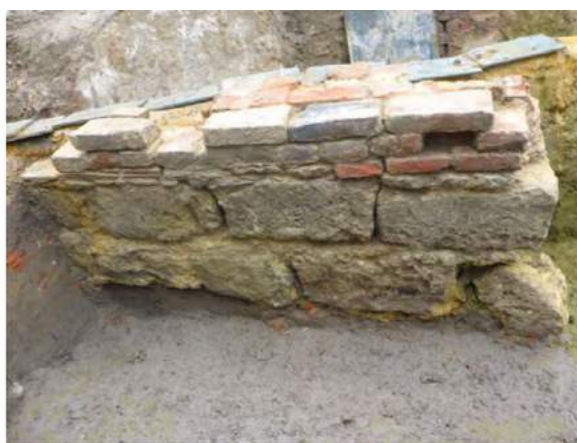
Bij de opgraving kwamen ook enkele nieuwe gegevens naar boven over de bouwhistorische geschiedenis van de O.-L.-V. Hemelvaartkerk. Er werd onder meer de fundering bloot gelegd van een voormalige toegang tot het noordelijke deel van het transept. De overige bakstenen en natuurstenen massieven vertegenwoordigen de verschillende fases in de funderingen van de kerk, vermoedelijk onder andere de verbouwingen gedurende de 18de eeuw. Hierbij werd een deel van de begraafplaats overbouwd, wat zich weerspiegelt in het feit dat een aantal begravingen deels vergraven werden voor de bouw van nieuwe funderingen.

Foto bovenaan : beeld van de kerkhofmuur aan de noordgevel ter plaatse van het ontvangstpaviljoen. Onderaan detailfoto's van de noordelijke zijde van de kerkhofmuur.

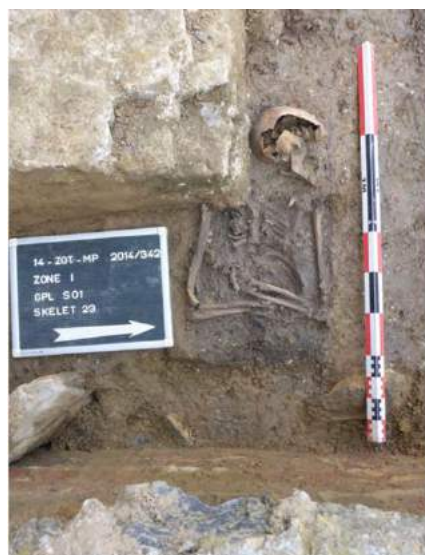
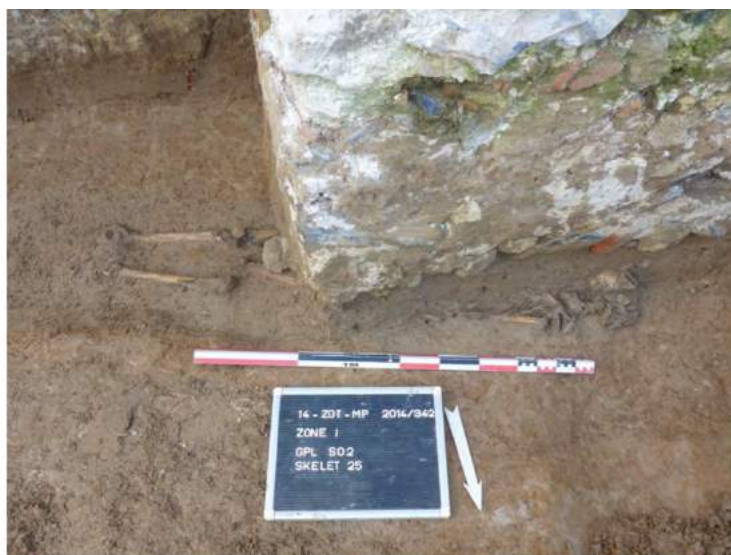
Links een graf dat zich deels onder de fundering van een vroegere toegang tot de kerk bevindt en dat vanaf het bekken volledig verstoord is door de aanleg van het stookkanaal van de kerk. Rechts een graf dat zich onder de kerkfundering bevindt.

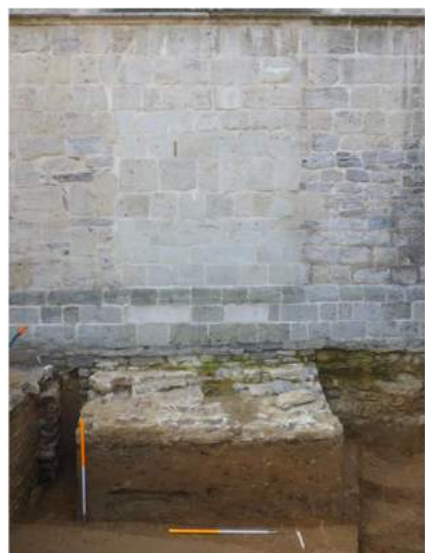
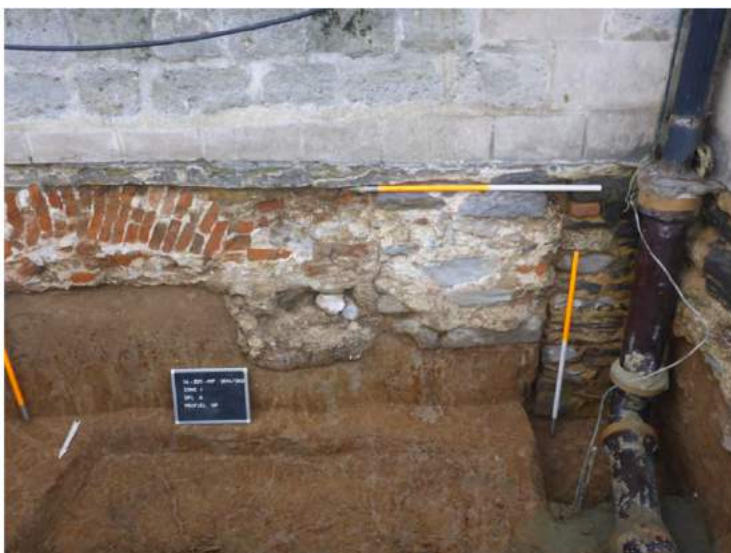
Afbeelding 58 | foto's archeologisch onderzoek<sup>69</sup>

Links de restanten van de voormalige toegang tot het noordelijke deel van het transept van de kerk. Rechts voorbeeld van de verschillende fases in de funderingen van de kerk.

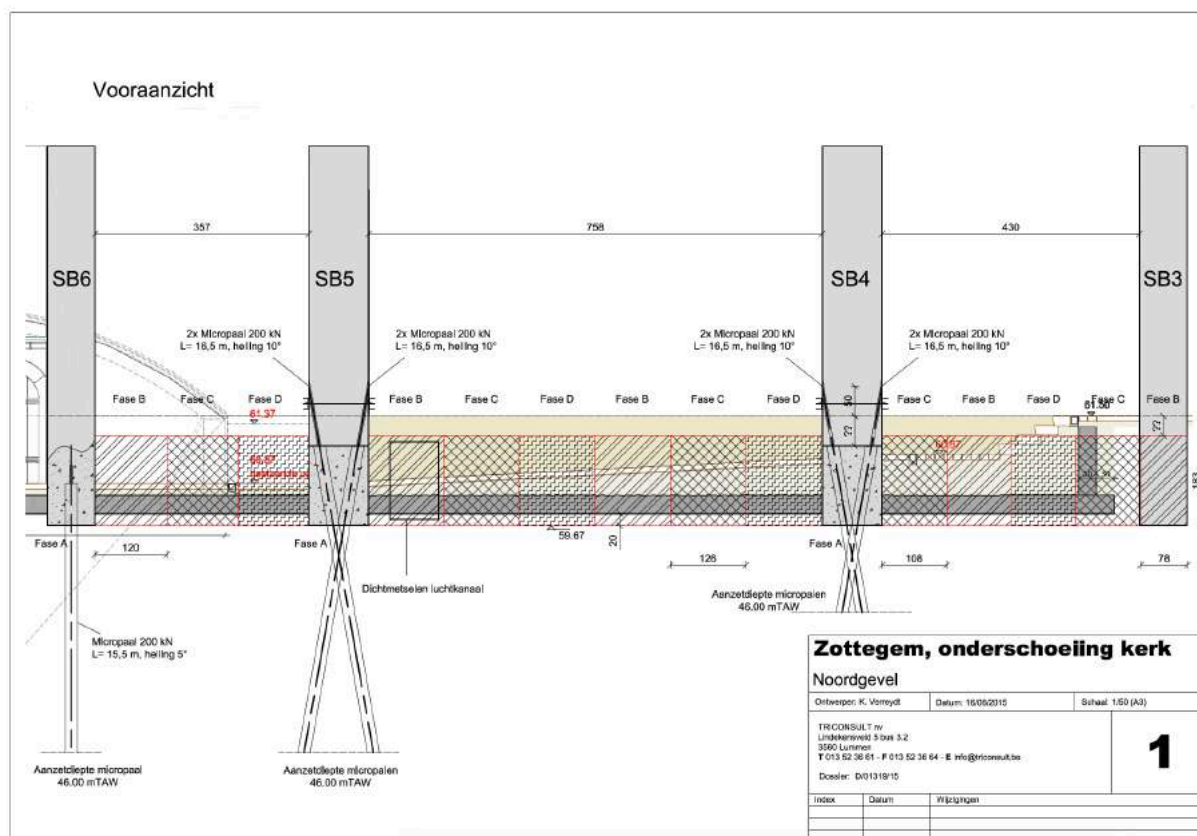
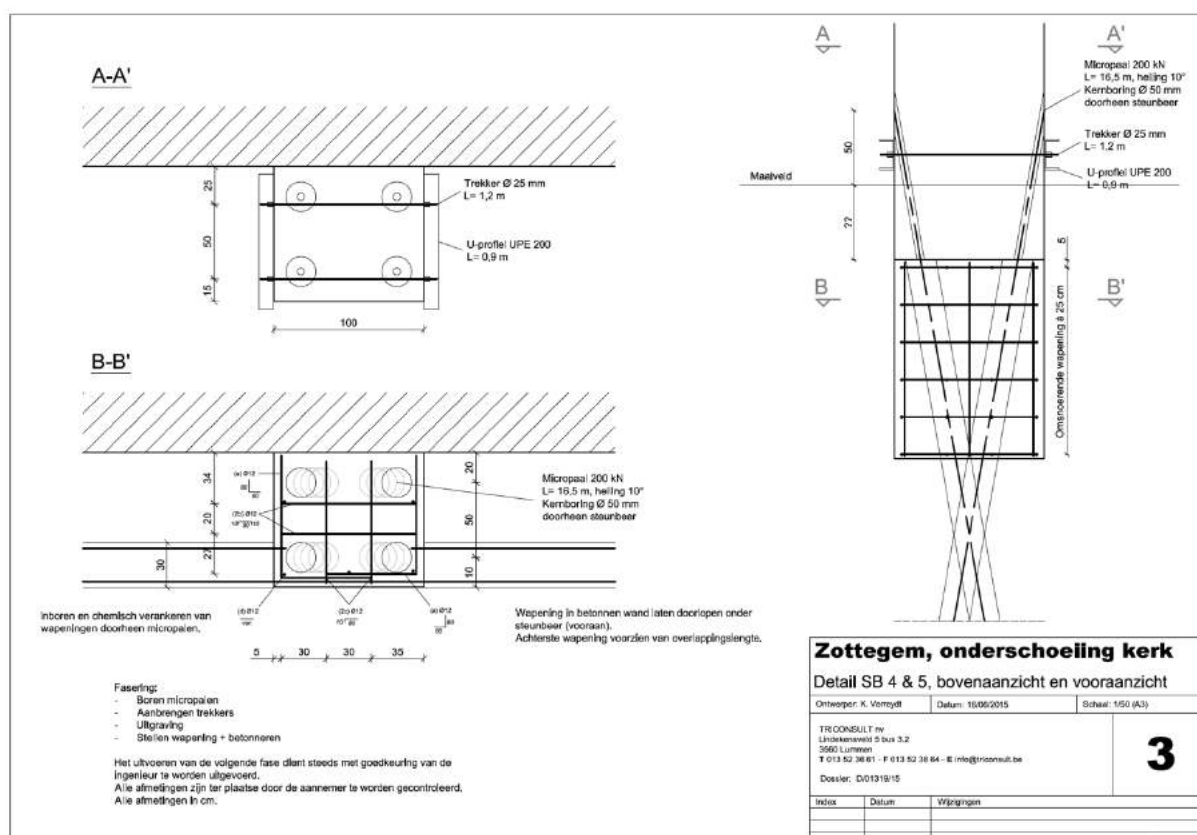
Afbeelding 59 | plannen Triconsult, onderschoeïng noordgevel

Bij de uitgraving voor de realisatie van het hellend vlak naar het ontvangstpaviljoen aan de noordkant van de kerk (2016) werd vastgesteld dat de funderingsaanzet zeer ondiep is. Ook werden ondergrondse luchtkanalen van de verwarmingsinstallatie vrijgegraven. Teneinde de onderschoeiingswerken voor het realiseren van de toegangshelling tot de crypte veilig te kunnen uitvoeren werden stabiliteitsingrepen uitgevoerd. De werken omvatten het dichtmetsen van de luchtkanalen, het boren van micropalen, en een gefaseerde onderschoeiing van steunberen en funderingsmuur.<sup>70</sup>

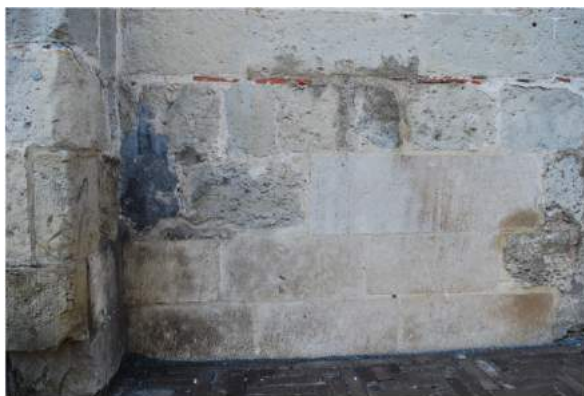
gezaagde kleidakpannen in de voeg

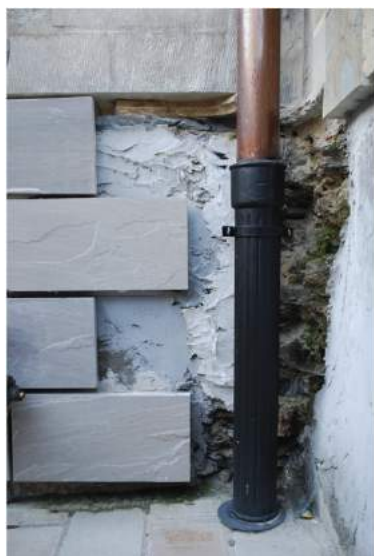
afvoerbuys koper, standpijp gietijzer

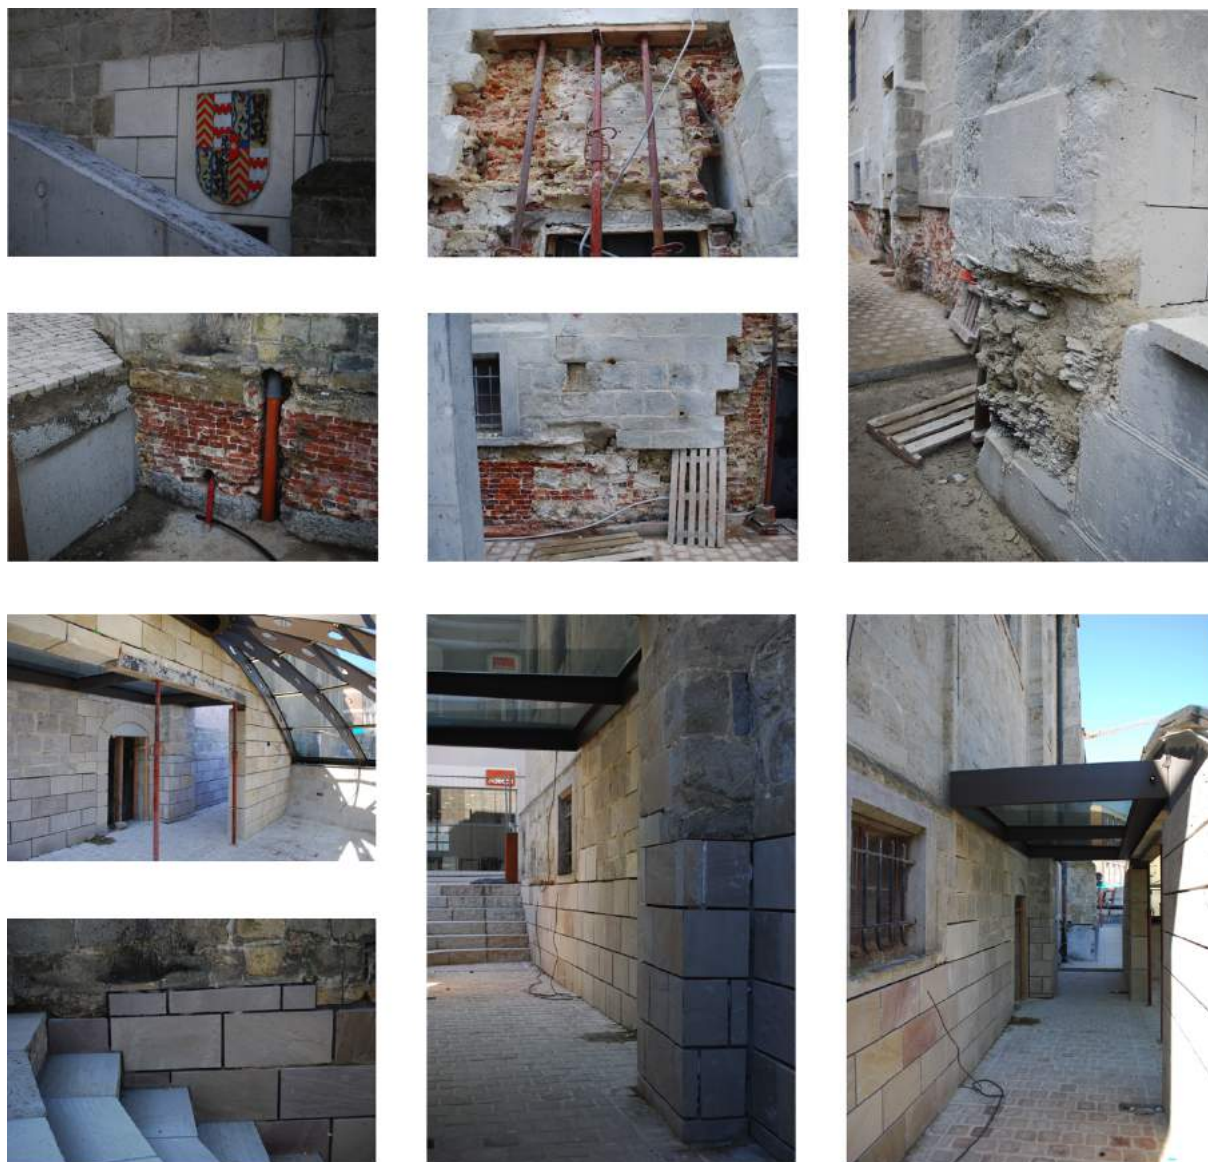
Foto's aanpassingswerken ontvangstpaviljoen crypte<sup>71</sup> :

- Funderingsmuur hulpsacristie en steunbeer transept.
- Verwijderd wapenschild boven de toegangsdeur naar de crypte.
- Ontvangstpaviljoen, betonstructuur bekleed met Indische natuursteen Kandla White Beige

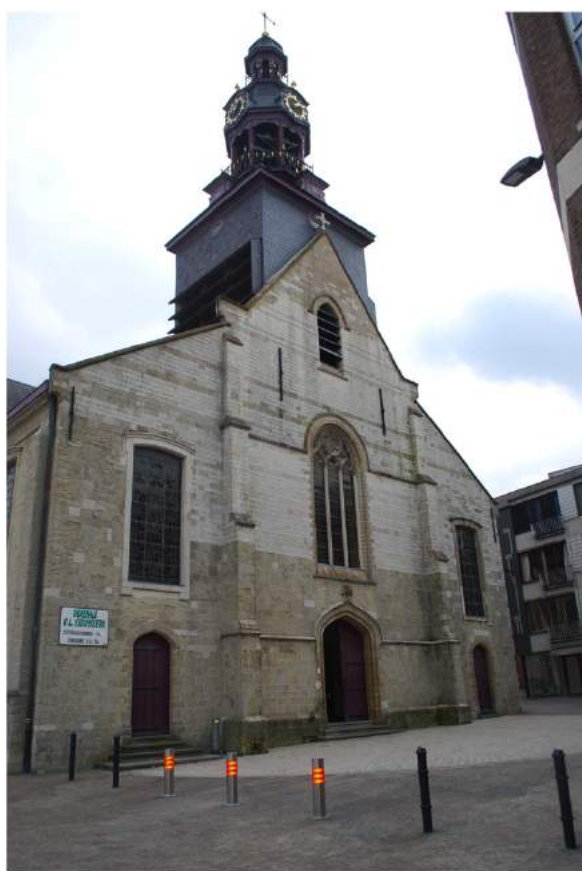
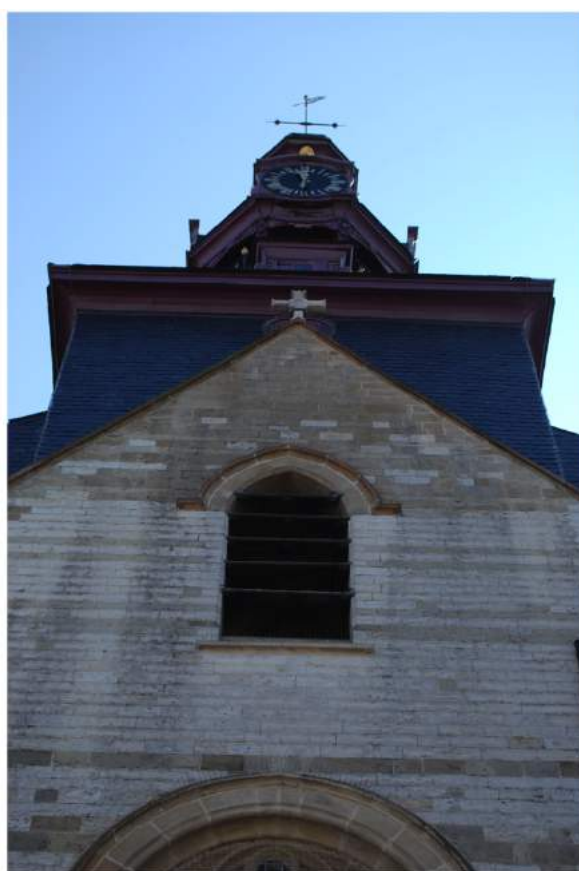
Afbeelding 70 | foto's gevel west

| Blauwe hardsteen | De treden zijn meestal in goede toestand, hier en daar barsten en scheuren. |
| Schrijnwerk | Hout lichtjes ingerot onderaan. Verflagen staan schraal. |
| Metalen elementen | Ankers, voetschrapers, leuning : roestig. |

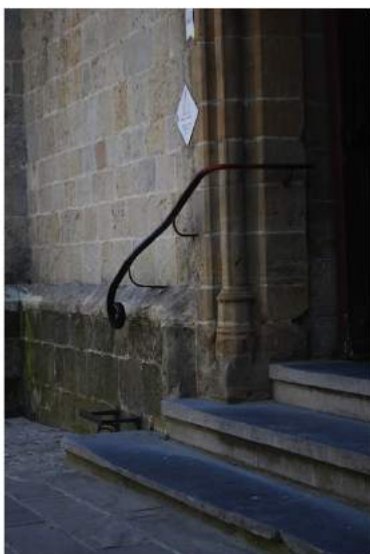
leuning smeedwerk

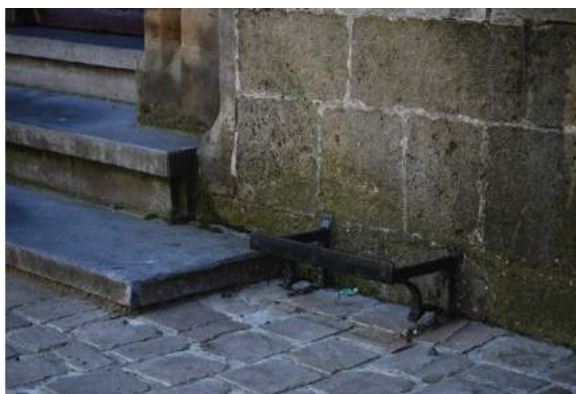
voetschraper smeedwerk

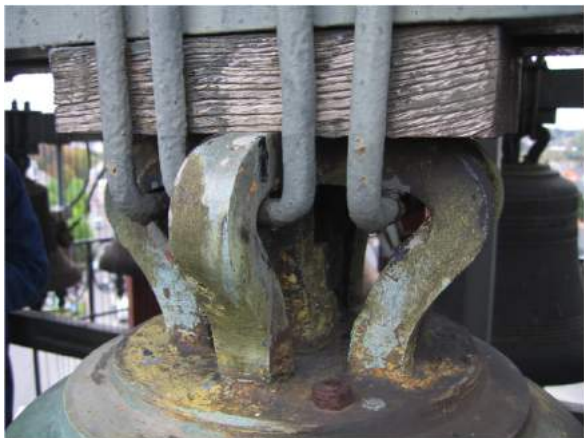
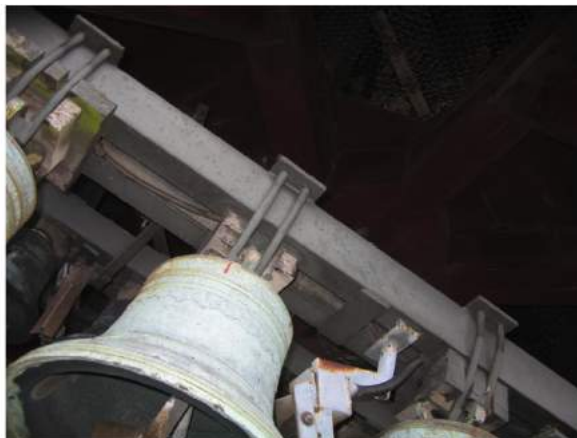
ophanging beiaardklokken

- De vijf "vaste" beiaardklokken zijn opgehangen aan metalen balken en zijn zeer moeilijk te bereiken. Deze moeten nagekeken worden aan de ophanging.

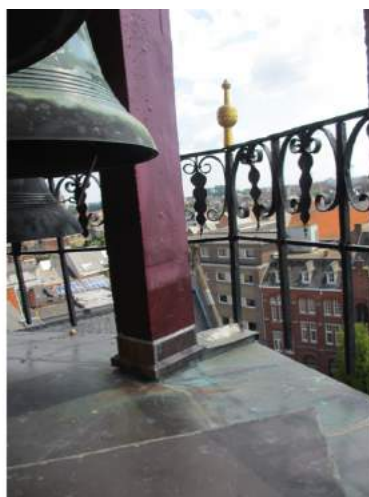
| Aansluitingen | Uitgevoerd in koper & lood. Infiltraties tpv de aansluitingen met de houten kolommen. Dit werd in 2008 hersteld. |

bekleding koper - aansluiting kolom

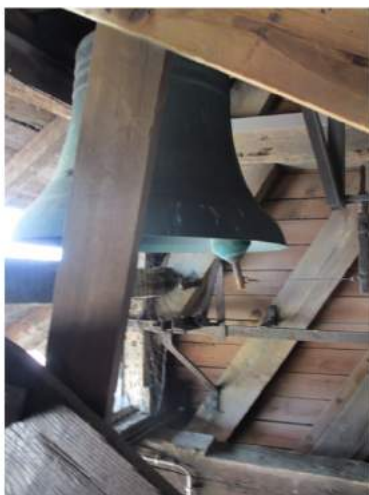
luidklokkenkamer

- In de luidklokkenkamer onder de tussenzolder bevindt er zich een houten klokkenstoel met de drie luidklokken en de vijf basklokken van de beiaard. Deze klokkenstoel ziet er nog degelijk uit, er dient onderzocht of deze niet beweegt als de luidklokken luiden.

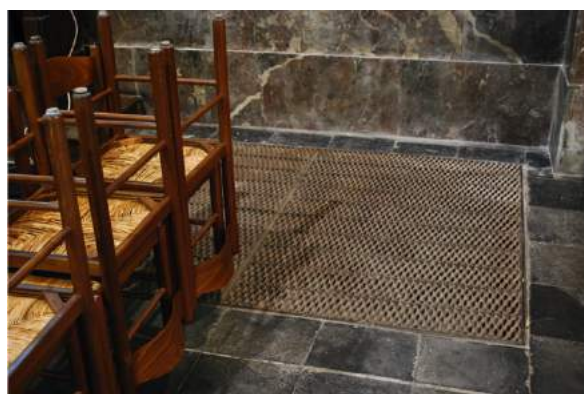
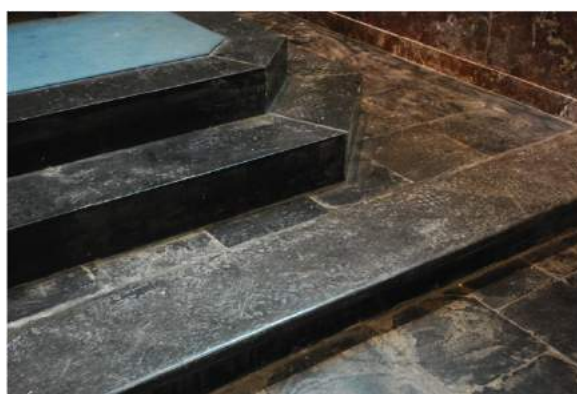
Afbeelding 84 | foto's bevloering & treden, vloerrooster verwarming

| Vloeren | De vloeren zijn algemeen in goede toestand. Plaatselijk is er afschilfering/degradatie, en verspreid komen zoutuitbloeiingen voor. |

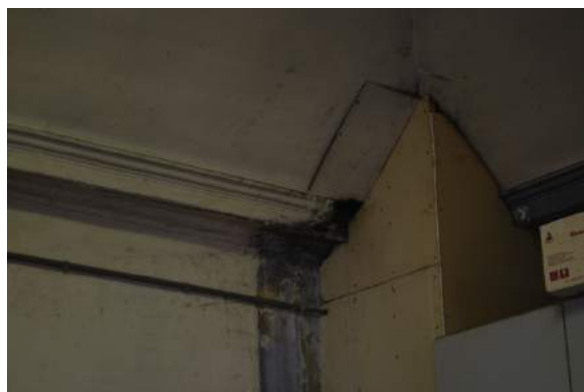
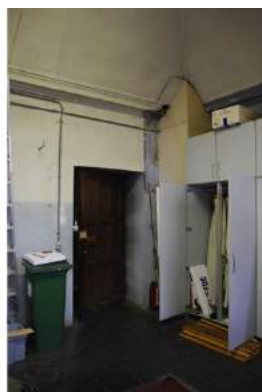
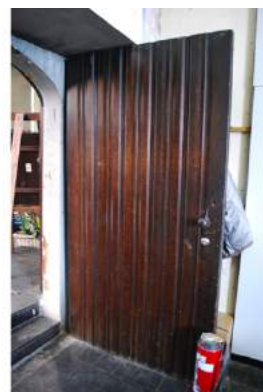
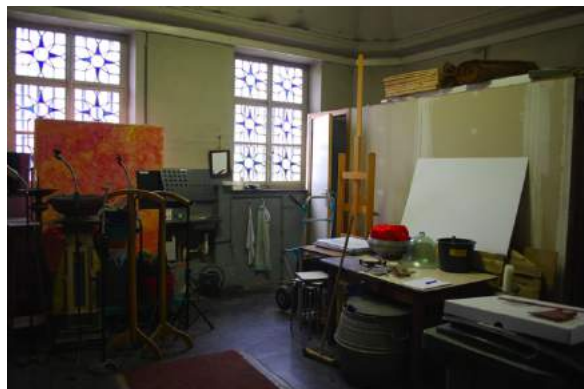
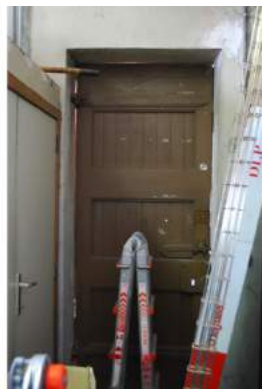
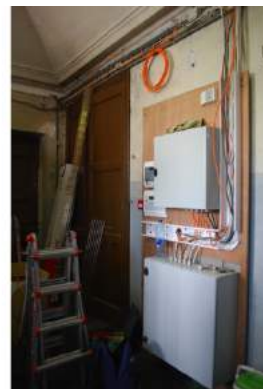
Afbeelding 89 | foto's hulpsacristie

| Vloeren | De vloeren zijn algemeen in goede toestand. Plaatselijk is er afschilfering/degradatie, en verspreid komen zoutuitbloeiingen voor. |
| Muren | Lichte scheurvorming, vervuild schilderwerk. |
| Plafond | Lichte scheurvorming, vervuild schilderwerk. |

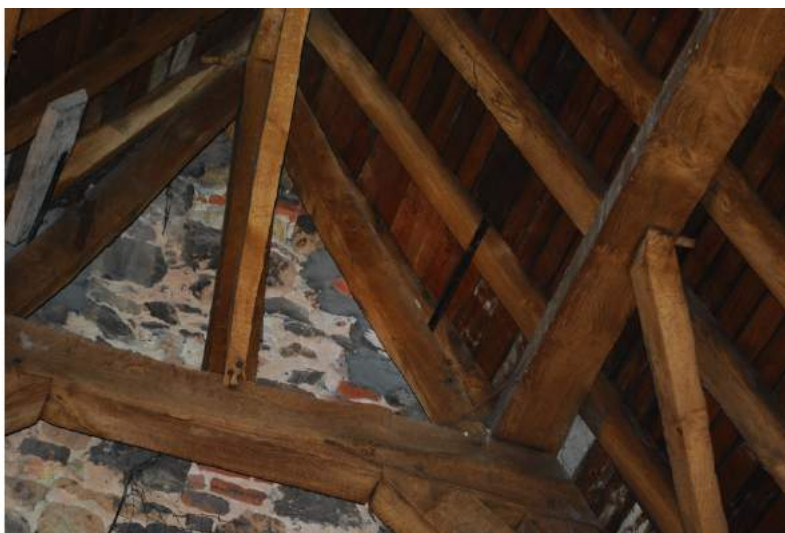
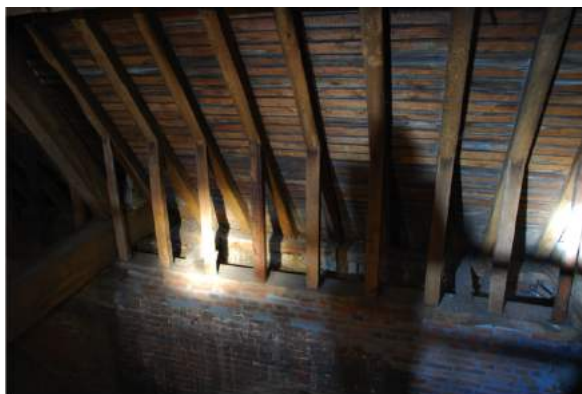
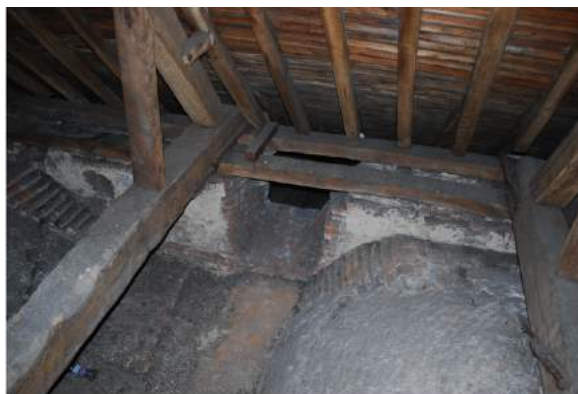
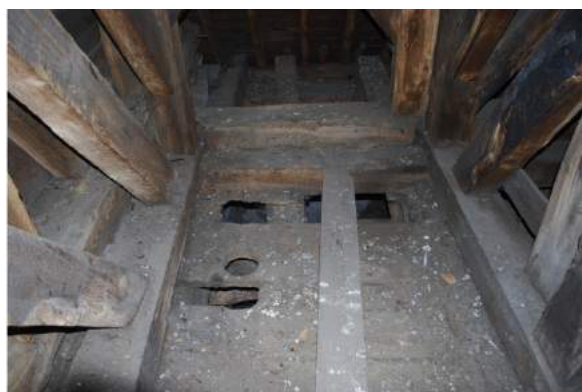
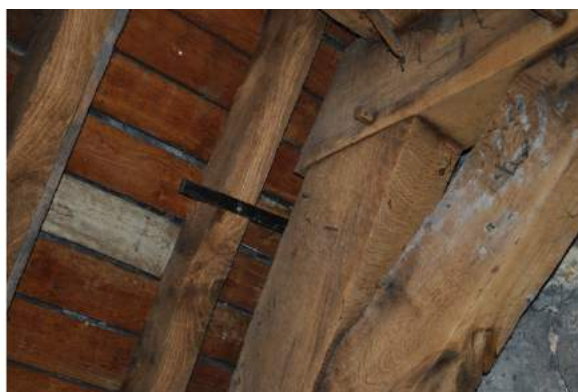
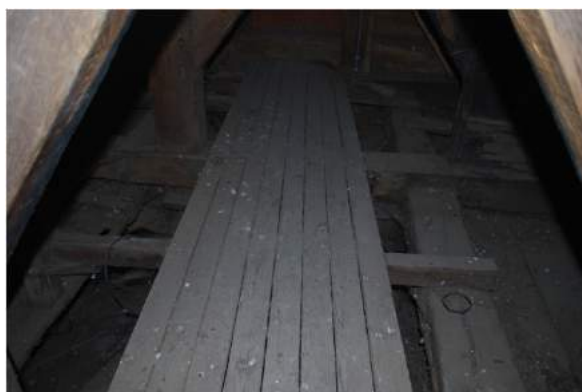
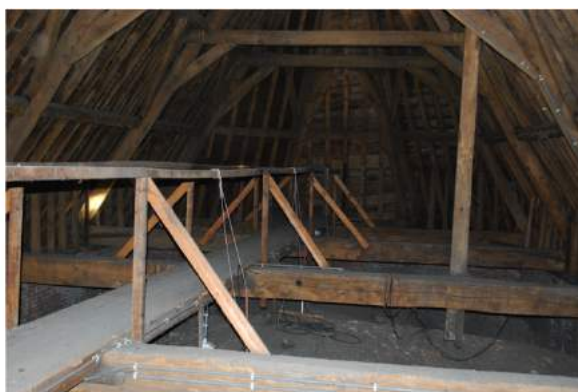
dakstructuur transept

| Houtstructuur | Er is actieve en vermoedelijk oude aantasting door de grote klopper, plaatselijk inrotting door (vroegere) waterinfiltraties en aantasting door zwam (koor, oud).<br>Plaatselijk gebroken verbindingen, oa zwaluwstaartverbindingen tussen beide muurplaten.<br>Kepers : vertonen plaatselijk ontvezeling.<br>Gordingen : buigen door door een (te) grote overspanning, deze werden provisorisch gestut op het gewelf wat een puntbelasting veroorzaakt.<br>Muurplaten : ingerot en aangetast.<br>Spanten : plaatselijk gezakt door verzwakte muurplaten waardoor verbindingen open staan. |

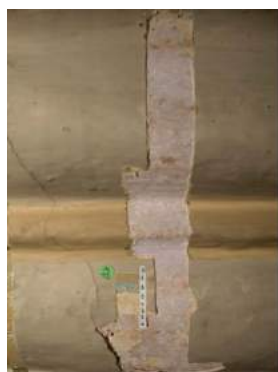
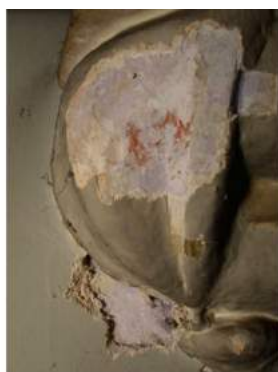
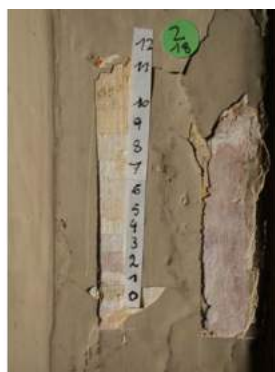
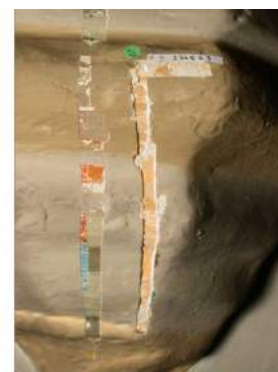
Afbeelding 98 | Foto's kalkverlagen

Links de intens paarse lakmoes op dekplaat en kraagsteen tussen transept en viering. De oorsprong of betekenis van de rode kleur op de kraagsteen is niet duidelijk, er lijkt geen vast patroon in te zitten en het is ook geen restant van een latere laag. Op andere plaatsen zoals de figuratieve kraagstenen en de wand van de zijbeuk (2 foto's rechts) is enkel een paarsig lichtgrijs te zien bij de oudere lagen.

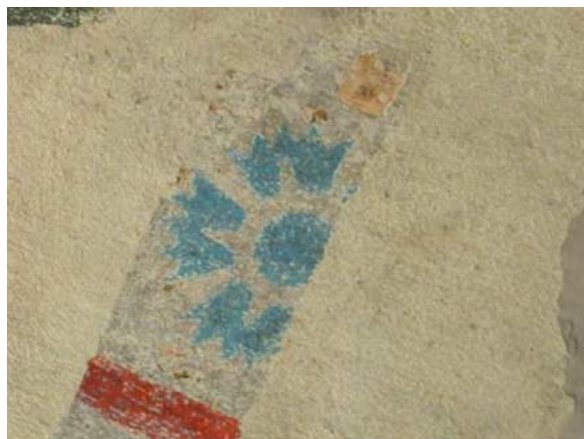
Blauwe bloem eerste neogotische fase.

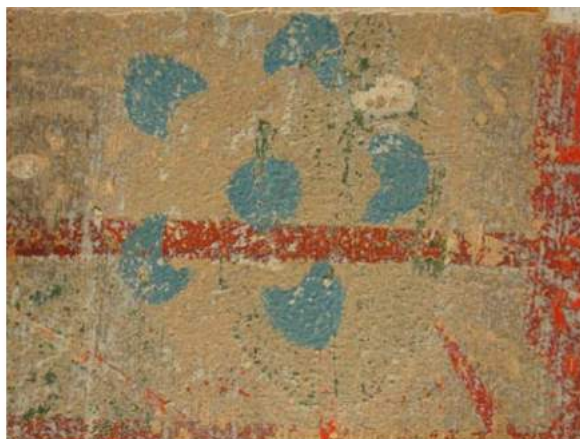
Blaauwe bloem herneming neogotiek.

De bloempjes van de fries rond de ramen worden eenvoudiger van vorm: in plaats van de getande bloemblaadjes worden het blauwe halve maantjes.

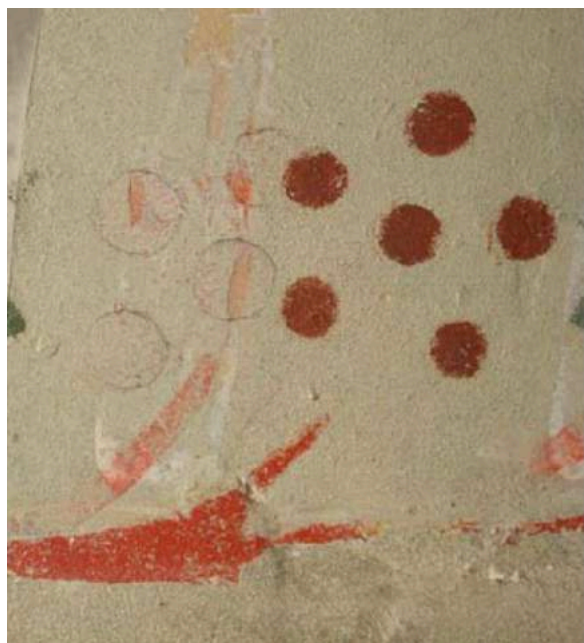
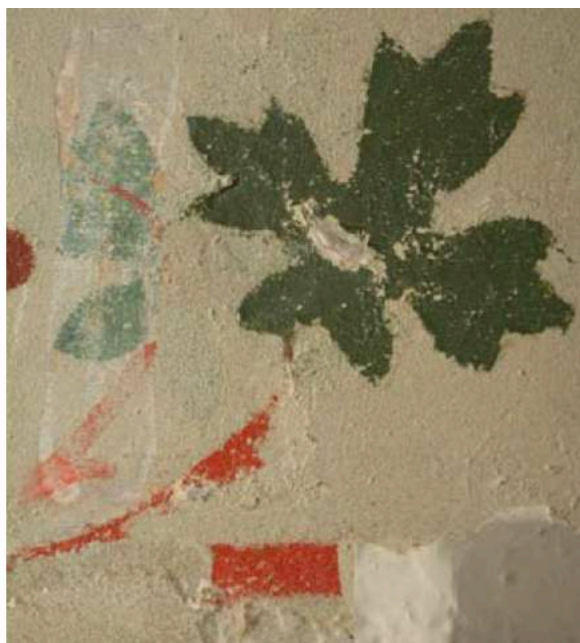
Herneming van de druivenranken op het gewelf van het koor, de druifjes worden kleiner, de blaadjes hebben geen nerven meer.

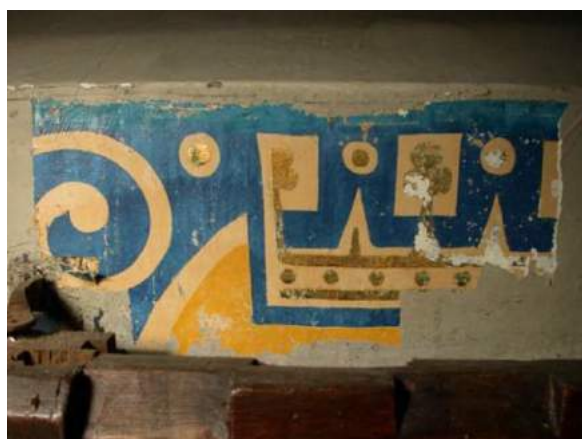
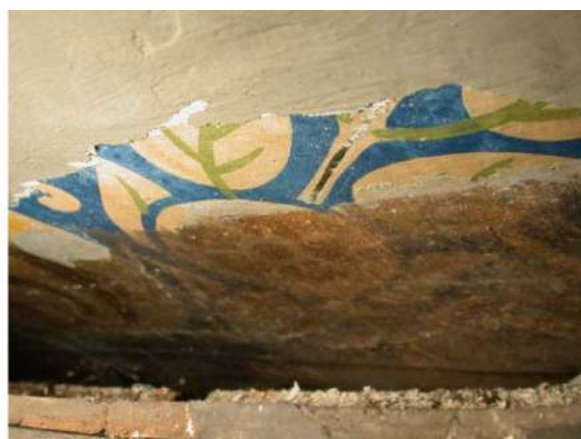
Afbeelding 103 | Foto resten Goethals-schildering achter de lambrisering in het koor

Achter de houten lambrisering van het koor zijn nog fragmenten bewaard van een schildering op doek. We zien hier bijna modernistische motieven in geel en ultramarijnblauw met enkele gouden toetsen. Ook rond de ramen zijn redelijk wat blauwe accenten aangebracht. Het koor trok wellicht de aandacht door het veelvuldige gebruik van blauw, dit in tegenstelling tot de rest van de kerk, waar de hoofdkleuren beige en groengrijs waren, met enkele blauwe en okergele accenten.
