# BEHEERSPLAN SINT-ALBERTUSKERK

24 april 2017

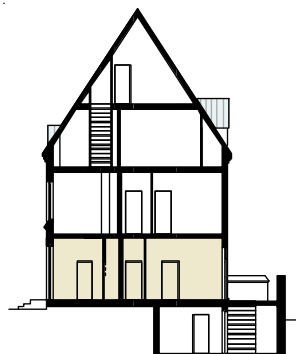
Keuken en eetplaats

- Wanden gedeeltelijk bepleisterd. De binnenwanden zijn deels afgewerkt met een niet origineel verticaal geplaatste beplanking.(grenen)
- De originele vloer bestaat uit vierkante cementtegels Deze is afgedekt met een vinylvloer. (mogelijk als oorzaak van sleet)
- Plafond bepleisterd, centrale betonbalk is ook afgekast met niet originele beplanking conform vermelde beplanking.

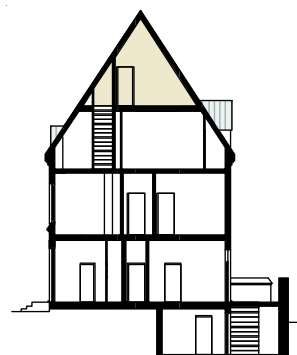
#### ZOLDER

- De zolder bestaat uit twee kamertjes en een overloop. Beiden zijn identiek qua afwerking. De grote zolder wordt gebruikt als bergruimte. De kleine zolderkamer aan de oostzijde is ingericht als een kleine slaapkamer met twee eenpersoonsbedden.
- De wanden zijn afgewerkt met pleisterwerk en nadien behangen
- De vloer is bekleed met vinyl. Vermoedelijk bevindt zich onder deze vloer de originele plankenvloer. De afwerking hiervan is niet gekend daar er geen onderzoek is gebeurd.
- Het plafond is bepleisterd en nadien geschilderd. De houten dakstructuur is mee geschilderd met het plafond en de wanden. In een latere fase werden daklichten toegevoegd of vervangen door kantelbare dakvlakramen.

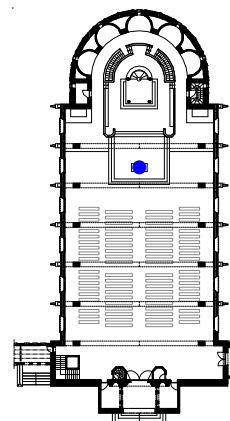
De verschillende altaren (het hoofdaltaar en de twee zijaltaren in de transepten) zijn ontworpen door Henri Lacoste en maken deel uit van het gesamt-kunstwerk dat hij creëerde. De drie altaren zijn geornamenteerd uit verguld koper versierd met ingelegde glaskristallen. De altaarbladen zijn uit zwarte marmer.

Op dit ogenblik vertonen de verschillende altaren geen gebreken. Toch sluit de toekomst en het gebruik van de kerk als open kerk niet uit dat er beschadigingen optreden en er herstellingswerken dienen uitgevoerd te worden. Zo zal op gepaste tijdstippen het koper gereinigd moeten worden, het marmer gepolierd, ... Het onderhoud, herstel en instandhouding van dit altaar is moeilijk op voorhand vast te leggen.

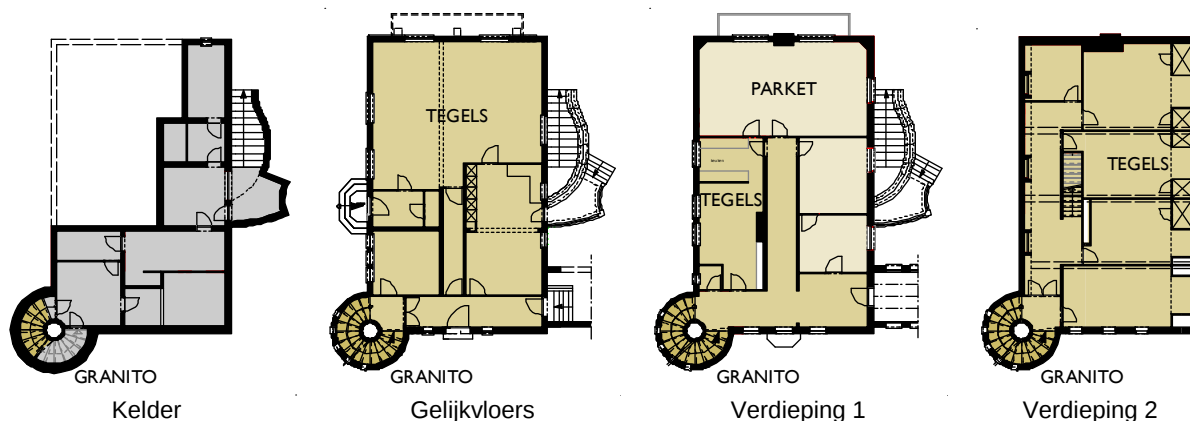
##### VLOEREN

Onderstaande aanduidingen van vloerafwerkingen zijn het resultaat van een visuele inspectie ter plaatse alsook een vermoedelijke afwerking gebruikt door Lacoste. De aannahme van enkele vloerafwerkingen is het gevolg van het gebruik van een vinylvloer op de tweede verdieping waardoor de exacte afwerking niet bepaald kon worden zonder schade toe te brengen aan de ondergrond.

De aanwezigheid van vinylvloeren is duidelijk een latere invulling. Naar alle waarschijnlijkheid heeft de plaatsing hiervan te maken met het onderhoudsgemak dat deze vloeren bieden. Toch zal deze bekleding integraal verwijderd moeten worden om een duidelijk beeld te krijgen van de oorspronkelijke vloeren eronder. Daarnaast doen ze afbreuk aan de architectonische/historische waarde van het gebouw (cfr. lager beschreven: tegelvloeren).
