# **VAN DEN BORRESMOLEN & OMGEVING**

**BEHEERSPLAN**  
**ter goedkeuring ingediend oktober 2017**

Molenhoek 14  
9620 Strijpen (Zottegem)

Architectenbureau Sabine Okkerse bvba  
Koningin Elisabethlaan 16  
9700 Oudenaarde

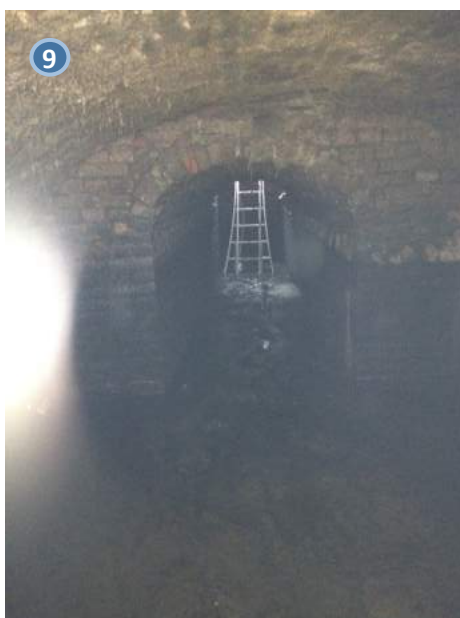
De twee ruimtes die zich tussen het poortgebouw en de molen bevinden zijn wellicht gebouwd als stallen. Onder de ene stal aan de kant van het poortgebouw bevindt zich namelijk een grote kelder die dienstdeed als aalput. Een kleinere gang onder het poortgebouw leidde naar een putdeksel aan de straat, zie foto 46. Daar was een aalpompe bevestigd aan de muur zodat de aalput op tijd en stond geleegd kon worden. Deze aalpompe werd ook aangedreven door de watermolen, zie het wiel boven de pompe op foto 47.

Foto 46 - aalput onder stallen en poortgebouw

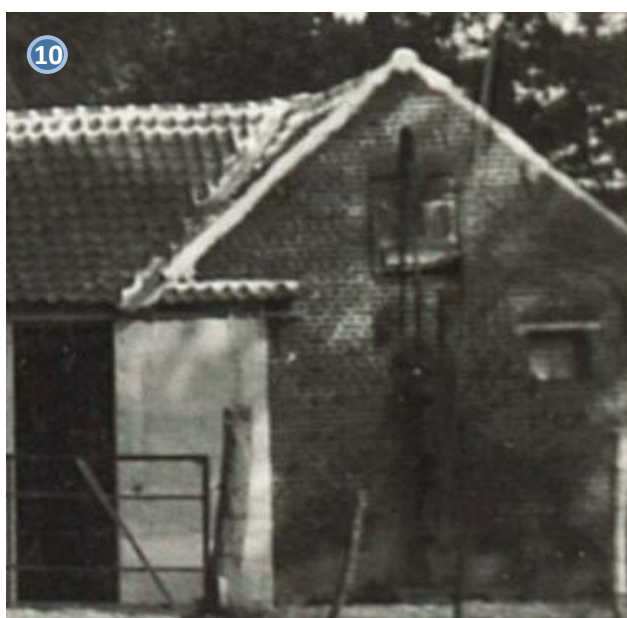
Foto 47- aalpompe aan gevel poortgebouw (straatkant)

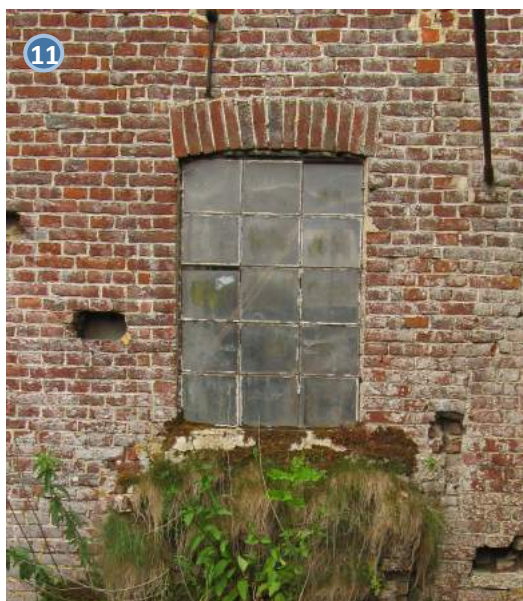
De originele raam- en deuropeningen in de stallen hadden allen een rollaag aan de bovenkant. Er zijn nog twee vensters met een dergelijk rollaag, zie foto's 48 en 49, hoewel het venster op foto 49 vroeger wellicht een deur was gezien de bouwnaad rechts en de sluiting voor een grendel (rode pijl). Alle andere openingen zijn later aangepast, zie latere tijdsperiodes.

Foto 48 - raam met rollaag in watergevel

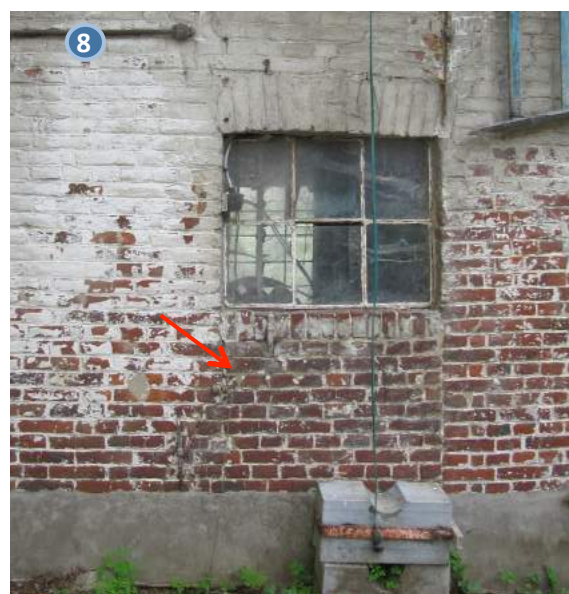
Foto 49 - raam met rollaag, vroeger vermoedelijk deur

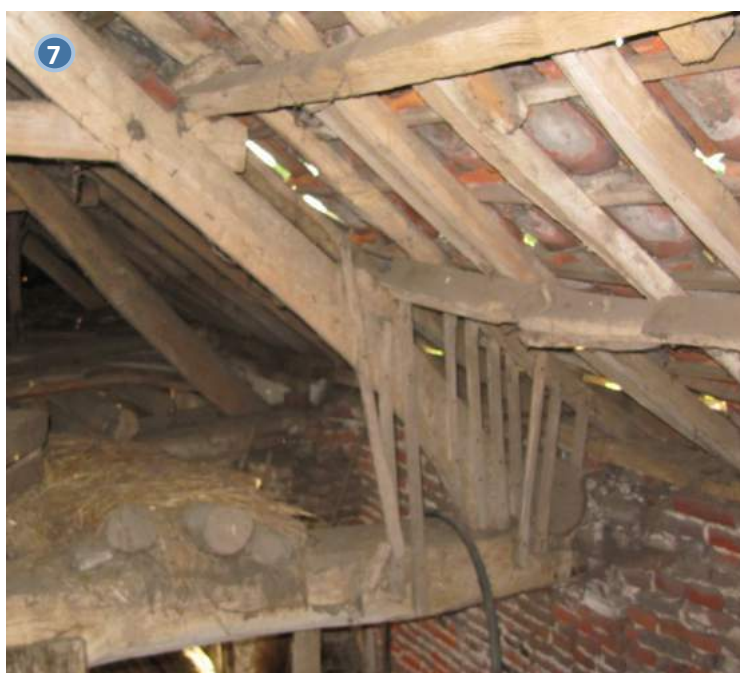
Foto 50 - onderbroken gordingen en oude gevelbekleding op spant

Voor het brede deel van de uitbreiding zien we opnieuw een onderbreking in de gordingen, hoewel het dak de dag van vandaag verder doorloopt, zie foto 50. Het dak dat verder loopt heeft ook twee gordingen in plaats van één. Het spant is zelfs nog een stuk afgeslagen met houten latjes, het was ooit een buitengevel. De oostelijke gevel was vroeger open en het spant werd ondersteund door een gemetste pilaar, deze pilaar is nog herkenbaar in foto 51.

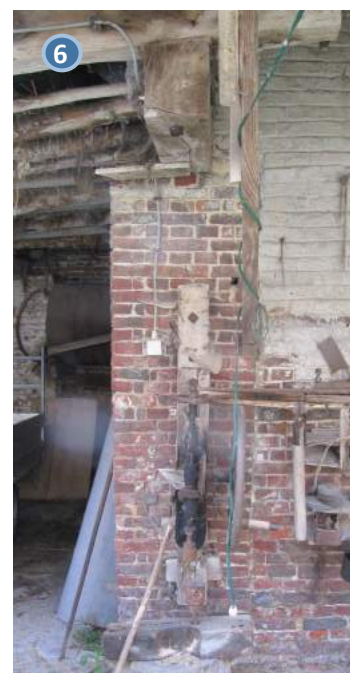
Foto 51 - steunpilaar voor moerbalk

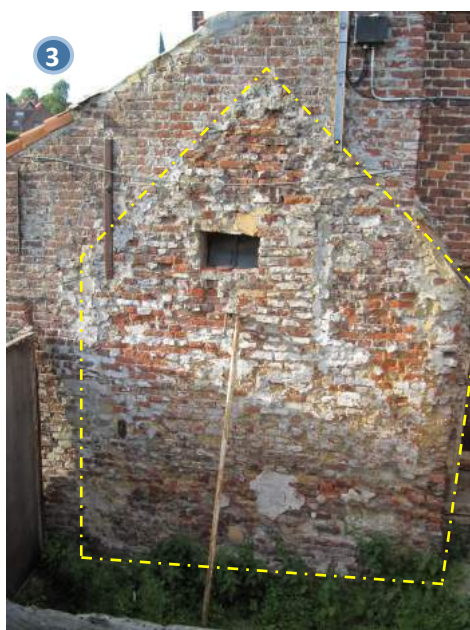
Foto 52 - Contouren van oude topgevel

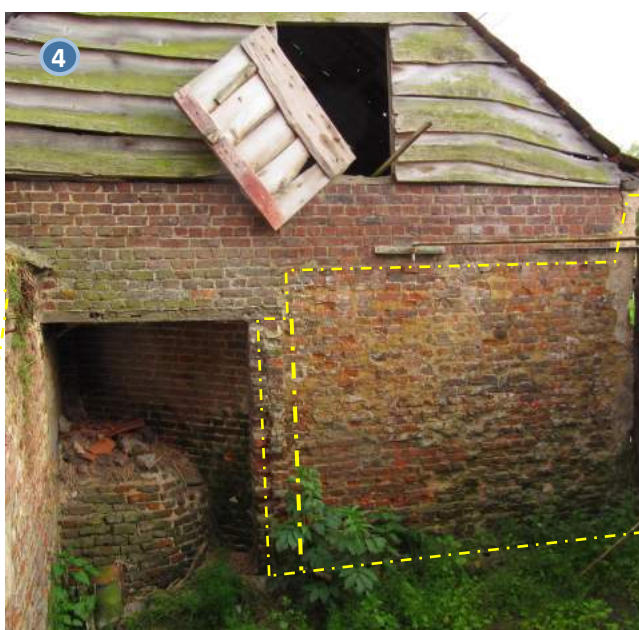
Daarna werd nog een smaller gedeelte bijgebouwd. Ook van dit gedeelte vinden we nog een aantal bouwsporen. Dit gebouw werd later afgebroken, maar de twee topgevels zijn behouden omdat ze deel uitmaken van andere gebouwen. Aan de ene kant zien we in een uitbreiding van de schuur de noordelijke topgevel nog mooi zitten, zie foto 52. Later is er dan verder omheen gebouwd. Aan de andere kant is de zuidelijke gevel ook nog herkenbaar. We zien ook duidelijk waar de oostelijke gevel is verwijderd, zie foto 53.

Foto 53 - Contouren oude topgevel en bouwsporen oude zijgevel

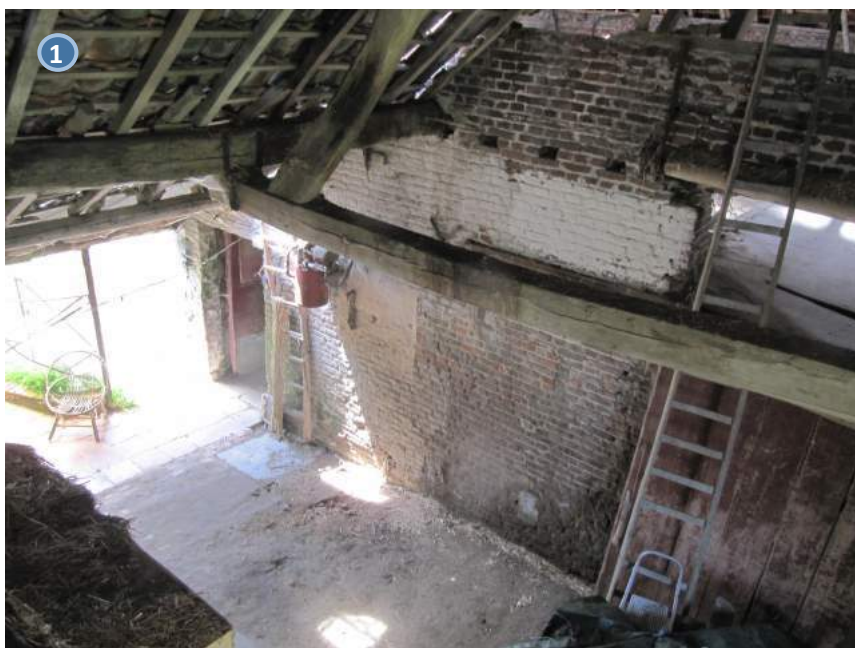
In de gevel van de schuur waar het gebouw tegen stond bevonden zich op regelmatige afstanden gaten, wellicht had het bijgebouw een lessenaardak en werden gaten gemaakt in de gevel van de schuur om de kepers te dragen. Ook zien we sporen van kalk op de gevel binnen de contouren van het bijgebouw, zie foto 54.

Foto 54 - plaasterwerk en gaten in de muur getuigen van vroegere aanbouw aan de schuur

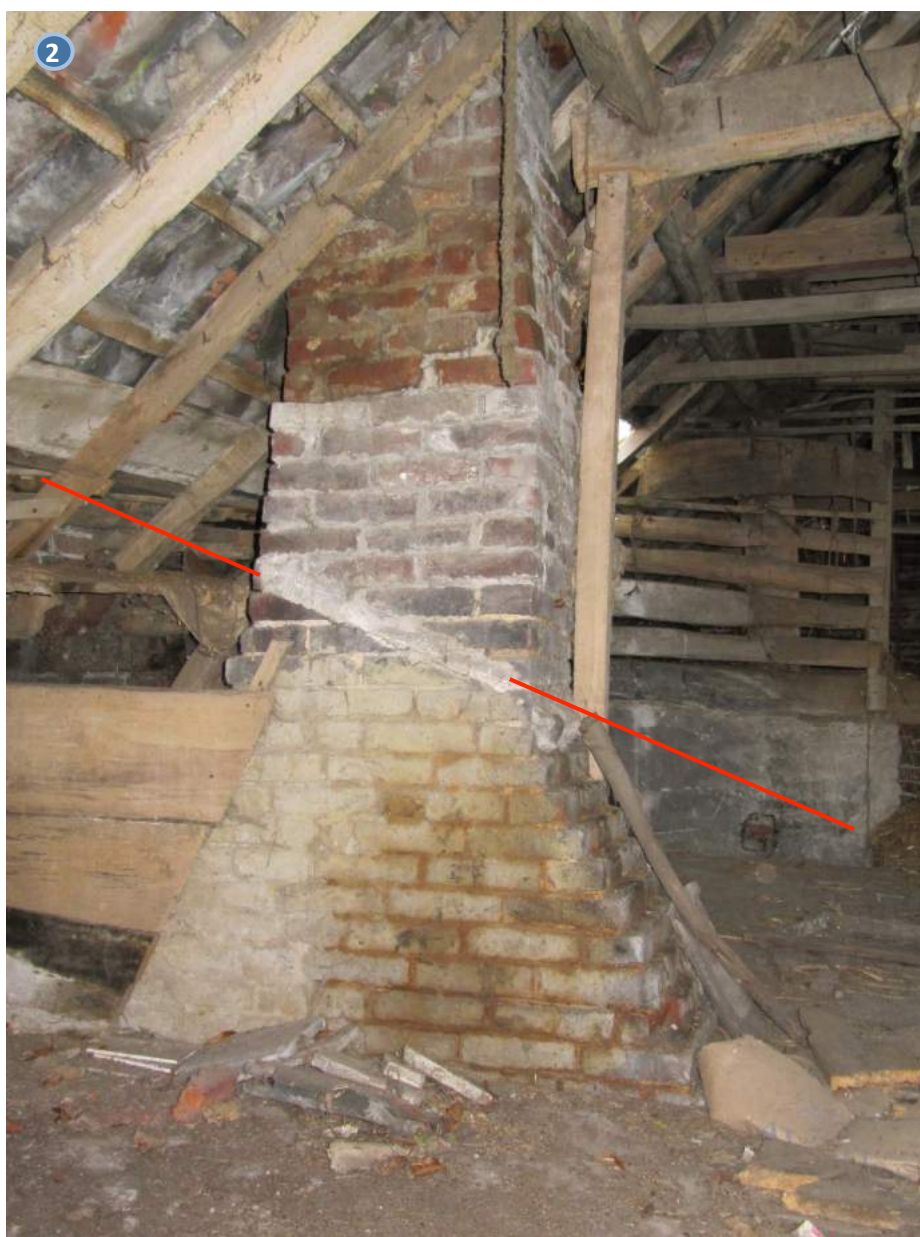
Foto 56 - schouw van de bakoven met sporen van het oude lessenaardak

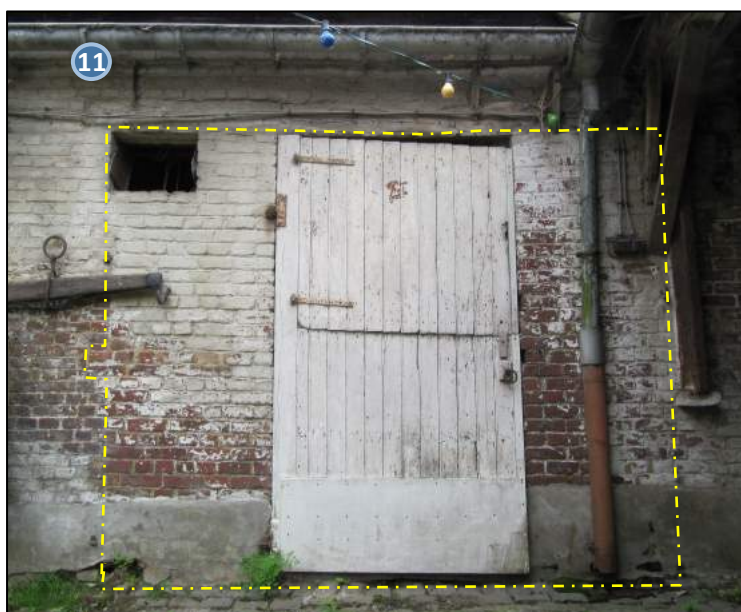
De stallen zelf (G) hebben ook enkele ingrijpende verbouwingen ondergaan. In de gevel aan de binnenkoer werden grotere deuropeningen gemaakt. Voor de stal waar de kolen lagen zien we een grote openingen onder een houten latei, zie geel kader in foto 59. (Later werd deze opening terug verkleind). Dit was wellicht nodig om op een efficiëntere manier kolen aan en as af te voeren, en misschien zelfs om de ketel te plaatsen.

Foto 59 - verkleinde deuropening onder houten linteel

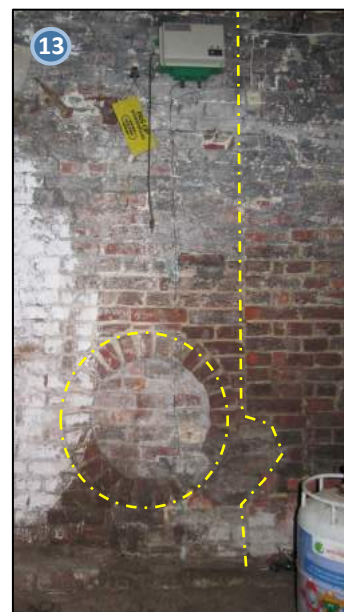
Foto 60 - bouwsporen ketelhuis

Op foto 60 is een rond gat te zien in de muur van het ketelhuis. Wellicht liep hier een leiding om de stoom van de ketel naar de stoommachine te brengen. Merk op dat het ketelhuis niet tegen de stallen gebouwd werd maar er gedeeltelijk in gebouwd werd, zoals te zien is op de overzichtskaart van deze tijdperiode. De bouwnaad rechts van het gat op foto 60 is de verbinding tussen de binnenmuur van de stallen en het ketelhuis. Iets meer naar rechts was er nog een opening in de muur en was er een deur tussen de twee stallen, zie foto 59. De sokkel in natuursteen waar de stoommachine op stond is ook nog te zien.

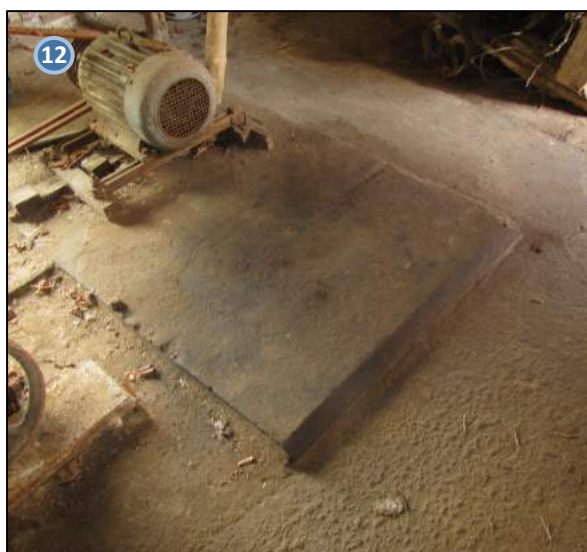
Foto 61 - oude natuurstenen sokkel stoommachine

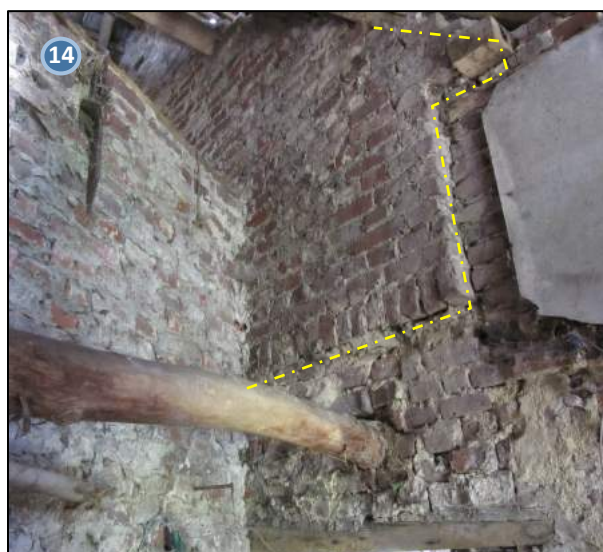
Foto 62 - verhoogde muur stallen & dicht gemetst ketelhuis

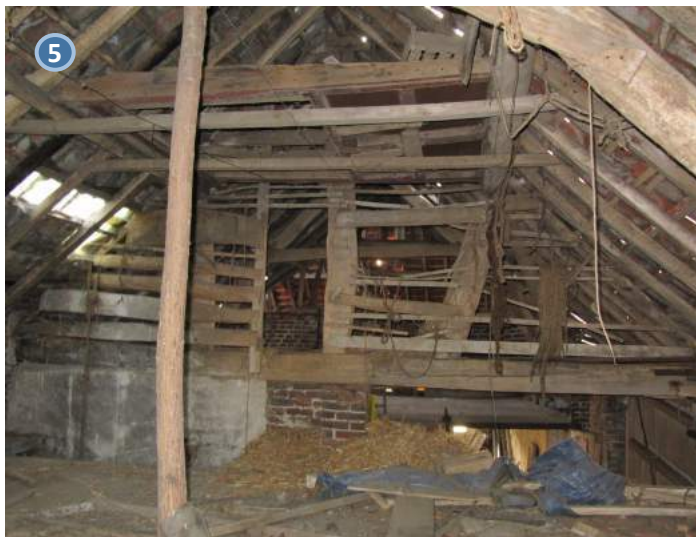
Foto 63 - resten van de topgevel van de oorspronkelijke dakoversteek

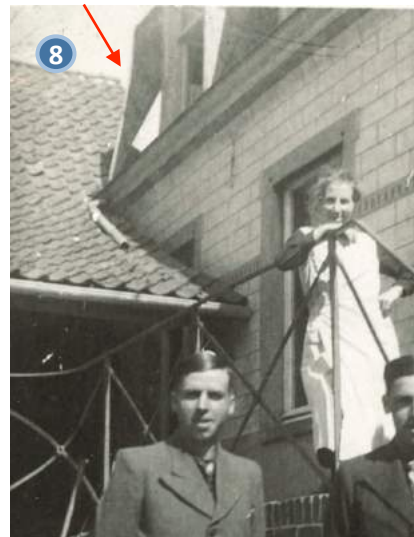
Foto 64 - oorspronkelijke dakoversteek

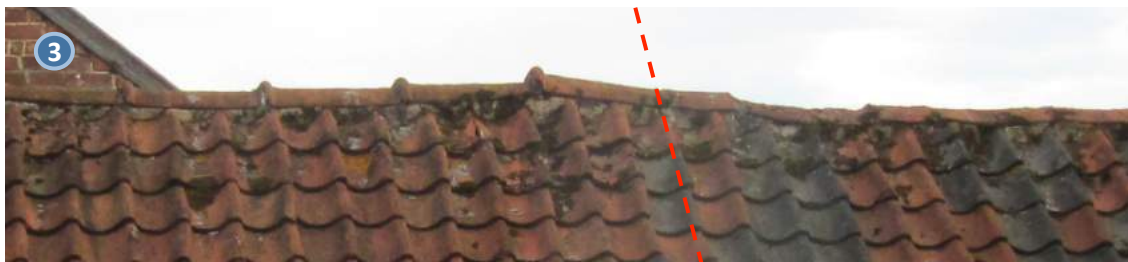
Foto 65 - verandering van nokpannen bij overgang van originele dakoversteek (rechts) naar de dakuitbreiding (links)

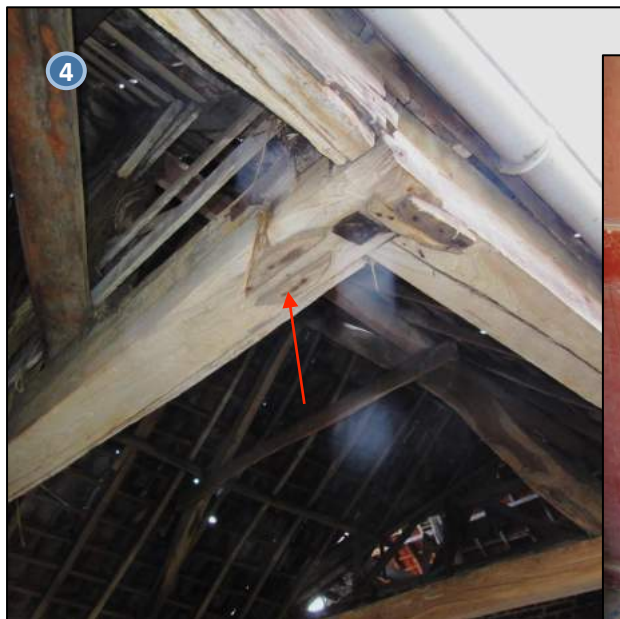
In de topgevel aan het bakhuis was er ook nog een poort die uitgaf op de tuin, de sluiting van deze poort is nog te zien, zie foto 66. De hoofdingang van de schuur bleef wel de poort aan de straat.

Foto 66 - oud deurslot van de vroegere deur naast de bakoven.

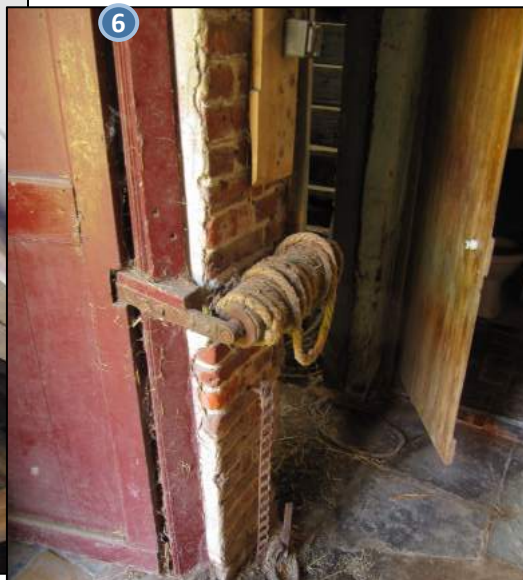
Foto 67 - windas voor het binnentrekken van karren

De windas die bevestigd was aan het bakhuis werd gebruikt om karren naar binnen te trekken vanop straat via die poort, zie foto 67. Aan de noordzijde was er een gevel in baksteen. De zuidgevel van de oversteek was gewoon open. Het zadeldak heeft men in de loop van de tijd wel verder naar beneden uitgebreid aan deze kant, tot het dak zelfs voor het raam kwam van woongedeelte III. Oorspronkelijk was het dak volledig met Vlaamse pannen uitgerust maar later werd het onderste gedeelte vervangen door golfplaten.

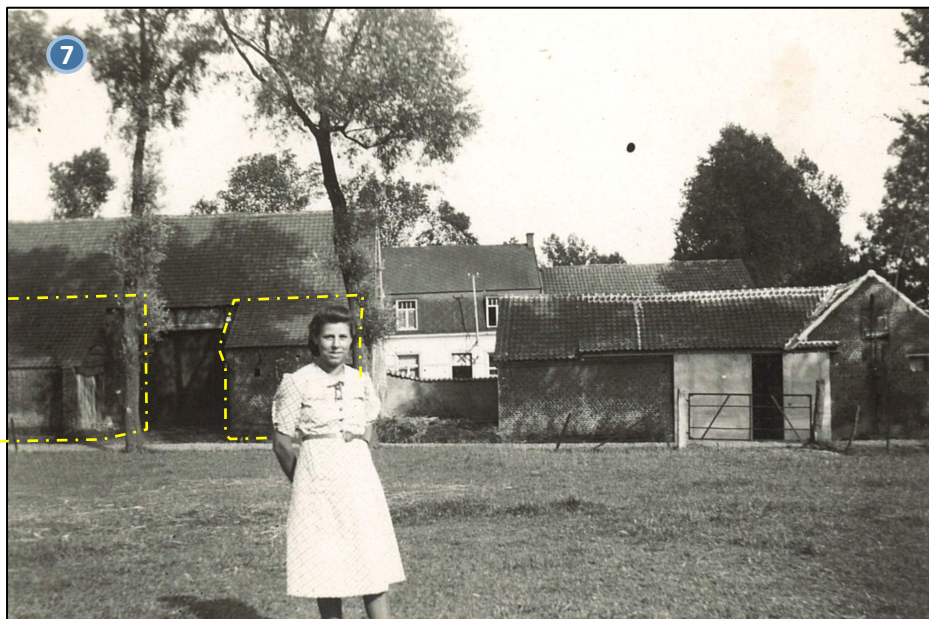
foto 68 - de schuur met twee uitbreidingen aan de straatkant, aan weerszijden van de poort

In deze periode werden aan de westkant van de schuur (straatkant) twee uitbreidingen gemaakt. De uitbreiding rechts was in feite een vergroting van de koestallen die zich daar in de schuur bevonden. Het gebouwtje is volledig in baksteen opgetrokken en heeft een afgeronde hoek aan de toegangspoort om het inrijden te vergemakkelijken, zie foto 68. De andere uitbreiding was aan de noordkant open en aan de zuidkant met planken afgeslagen, zie foto's 68 en 19. Dit was een opslagplaats.

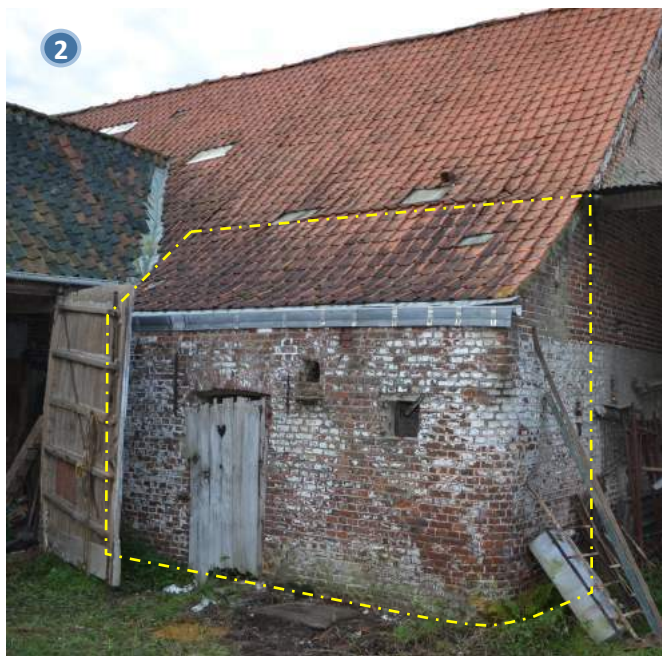
Ook aan de andere zijde van de schuur (oostelijke gevel) werd een nieuw gebouw opgetrokken tegen de gevel. In het middelste compartiment van dit gebouw werd een primitief toilet ondergebracht, onder dit gebouw bevindt zich namelijk een beerput. De twee andere compartimenten waren varkensstallen. We zien nog duidelijk een bouwnaad aan de noordelijke gevel, zie foto 70. Ook hier zien we een afgerond hoek in het metselwerk.

Foto 69 - Een derde uitbreiding aan de schuur met stallen en WC

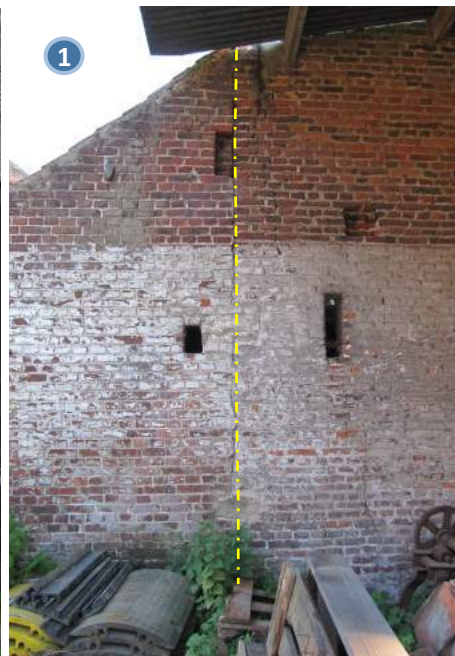
Foto 70 - Bouwnaad tussen schuur en uitbreiding

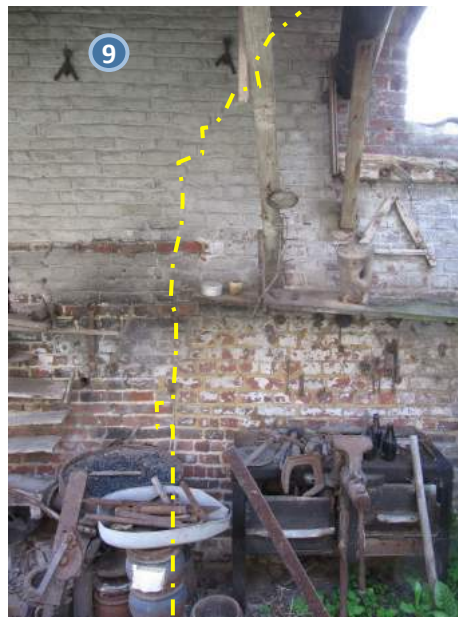
Naast deze vergroting van het dak werden er ook enkele muren gebouwd (in twee fases) om de eerste uitbreiding van het poortgebouw (H) af te schermen van de doorgang naast de mesthoop, zie de rode muren op het overzichtsplan en de foto's 71 en 72. Hier werden namelijk de kolen gestockeerd en de afscherming diende waarschijnlijk om het kolenstof te beperken op de rest van het erf en om de kolen te beschermen tegen de weersomstandigheden.

Foto 72 - Bouwnaad in uitbreiding poortgebouw (H)

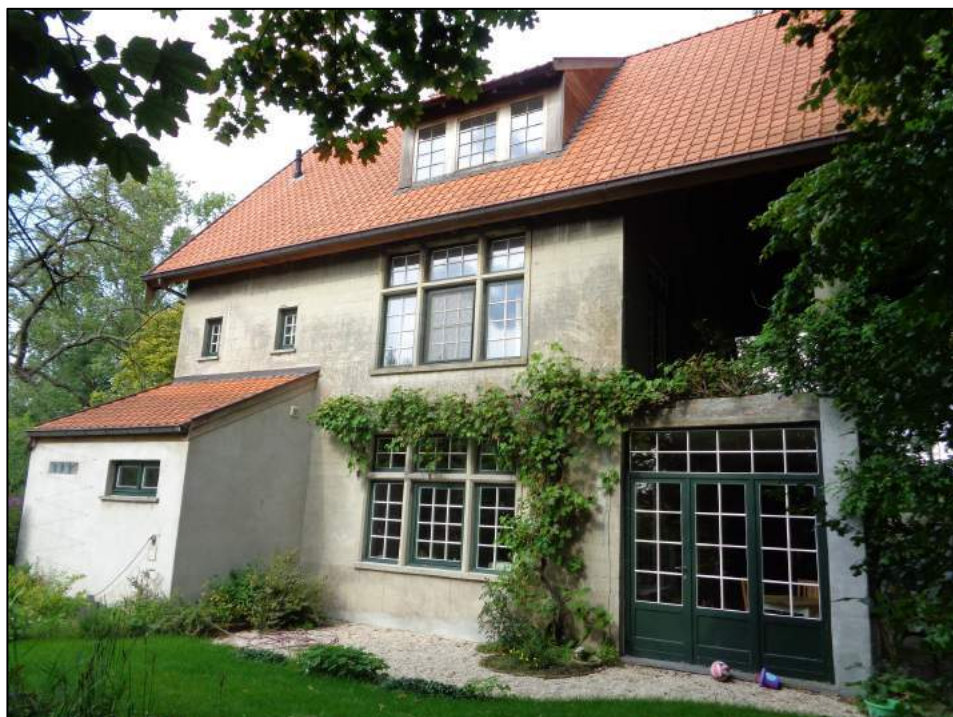
Foto 19 – westgevel van de woning

De gevels zijn afgewerkt met een cementering met imitatievoegen. De achtergevel is open gewerkt en kijkt uit op de spaarvijver. Het gelijkvloers werd als wintertuin/loggia opgevat, op de verdieping is er een open terras met houten balustrade.

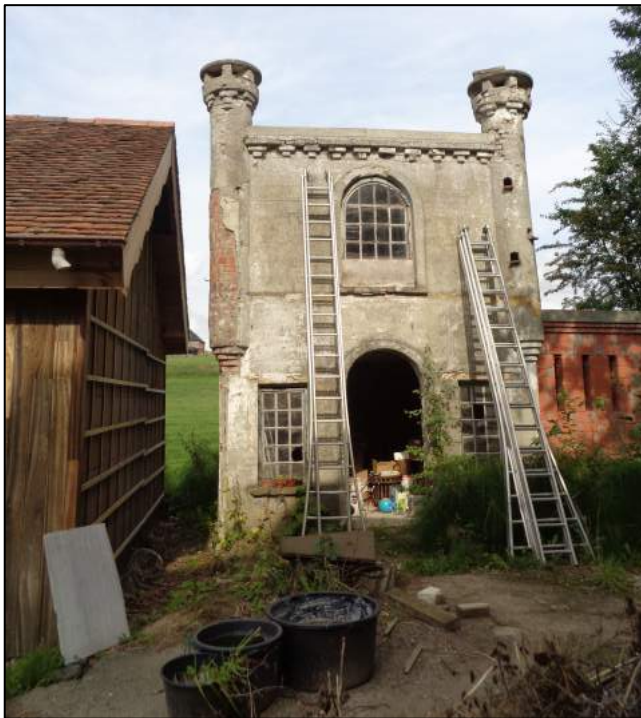
Foto 20 – voorgevel van het bijgebouw

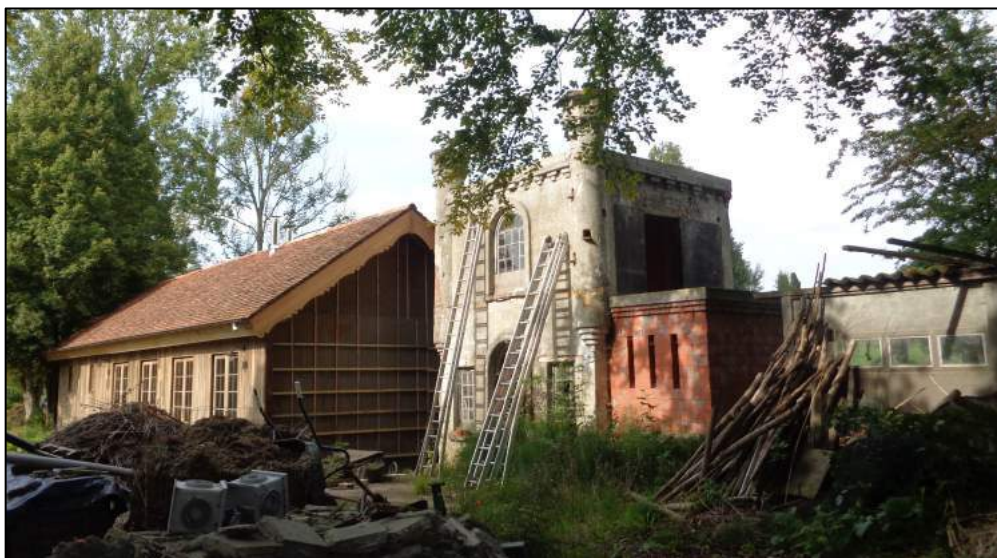
Foto 21 – zijgevel van het bijgebouw

De zijgevel van het bijgebouw is voorzien van een grote raamopening met twee opendraaiende luiken.

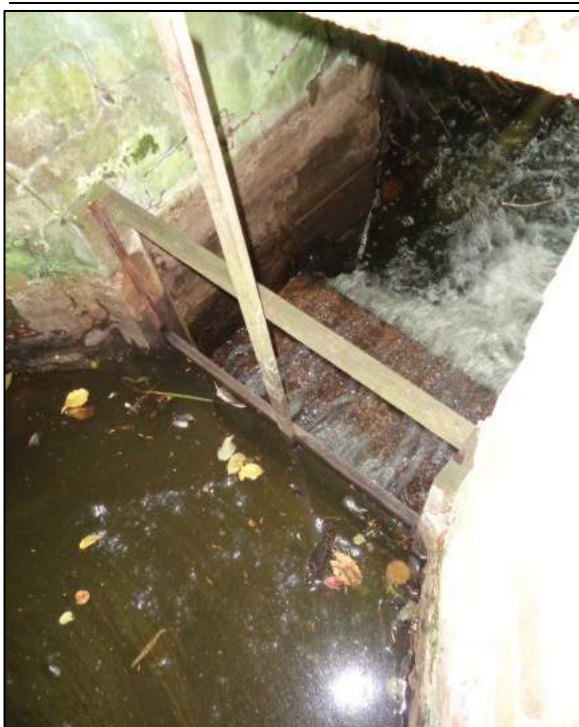
Wanneer de watermolen actief is, wordt het water van de spaarvijver gebruikt. Omdat de eigenaar van de woning het leeglopen van de vijver wil vermijden, heeft hij een sluis gebouwd thv. van het rechter bruggetje. Deze sluis zorgt ervoor dat het waterdebiet minder groot is en hierdoor de molen minder goed gaat werken.

Foto 35 - de zelf geconstrueerde sluis t.h.v. het betonnen brugje

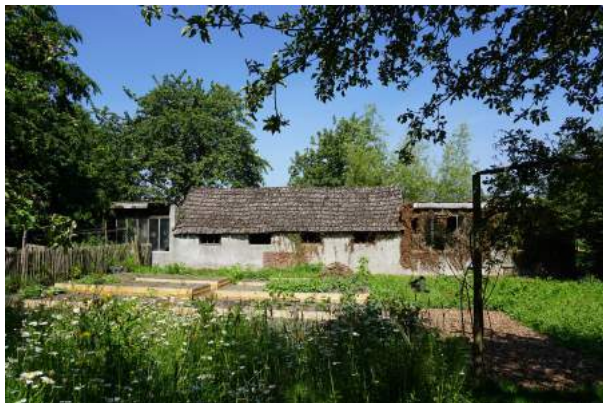
Foto 1 - zicht op de gecementeerde achtergevel kippenkwekerij

Het betreft een éénlaags gebouwtje onder zadeldak, gedekt met betonpannen. De westgevel is uitgevoerd in zichtbaar metselwerk, de oostgevel werd gecementeerd. Het gebouwtje is in slechte staat.

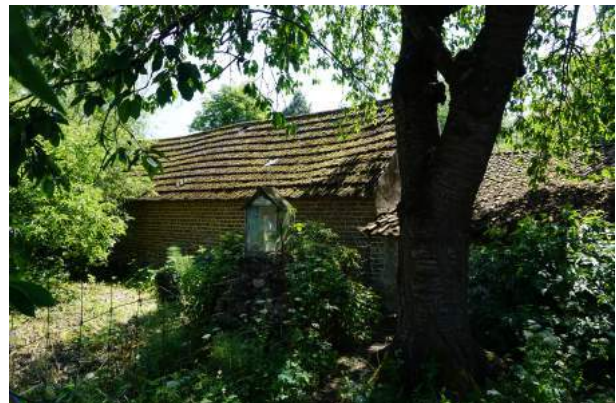
Foto 2 - bakstenen voorgevel schuurtje (noordzijde)

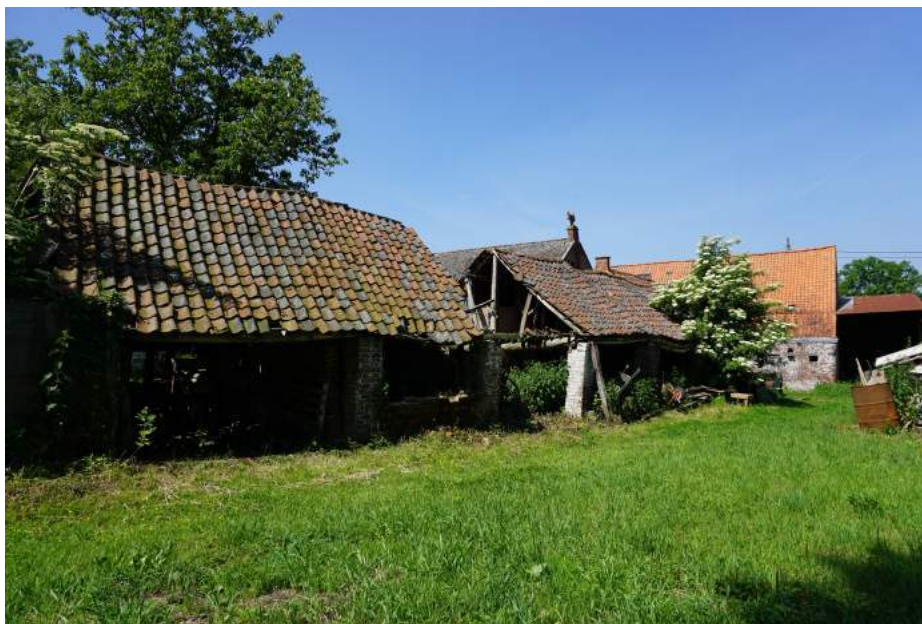
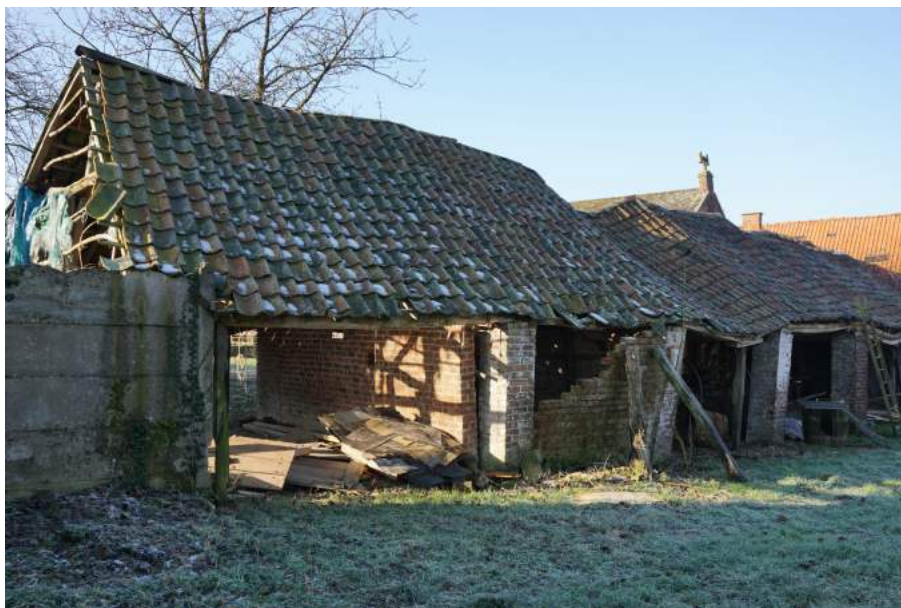
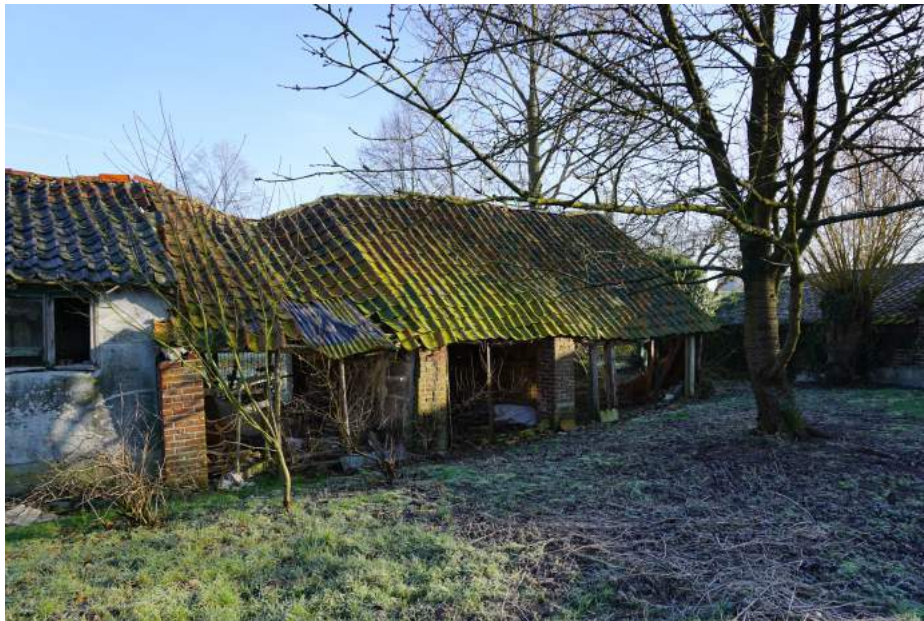
Loodrecht op de achtergevel staat er een éénlaags gebouw met hellend dak, gedekt met rode Boomse pannen. ('de remise', gebouwd in de jaren '20 – '30 - zie historische studie deel 2). Het gebouwtje telt 6 traveeën en was oorspronkelijk een open constructie. De dakspanten steunen op kolommen in metselwerk. Later werden delen met beplanking en ander plaatmateriaal dichtgemaakt. Het volume is in zeer slechte staat en deels ingestort.

Foto 3a - zicht op de noordoostelijke zijde van de remise

Foto 3b - zicht op de noordoostelijke zijde van de remise

Foto 3c - zicht op de remise (zuidwestelijke zijde)

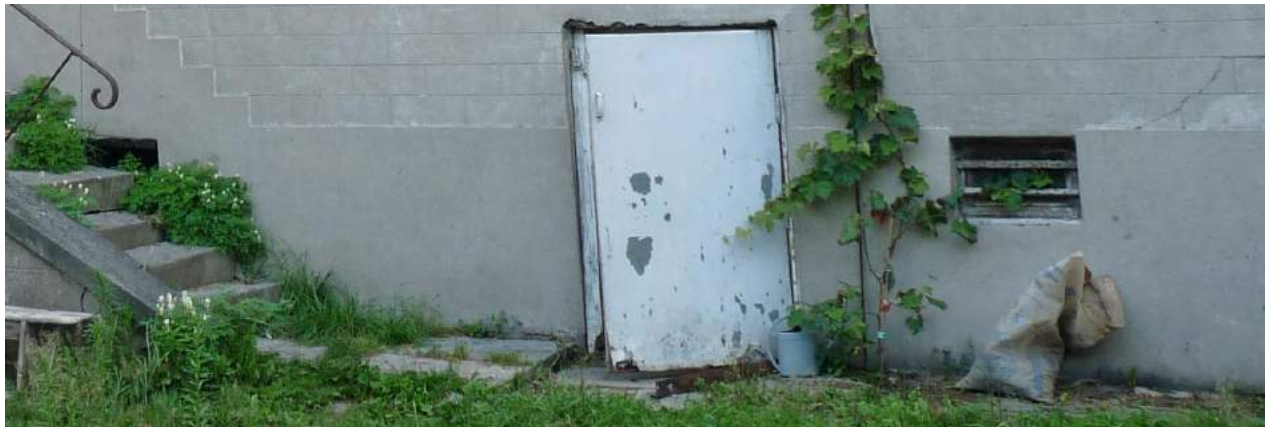
Rechts van de trappen zit een deur die toegang biedt tot een kleine kelder. De houten deur is bekleed met een metaalplaat en is wit geschilderd. Deze deuropening werd later toegevoegd, op foto 6 is de deur nog niet te zien.

De kelder wordt verlucht door twee openingen in de gevel. De ene opening is voorzien van horizontale diefijzers, de andere ligt gedeeltelijk achter de treden van de toegangstrap.

foto 14 - verluchttingsopeningen van de kelder en toegangsdeur tot de kelder

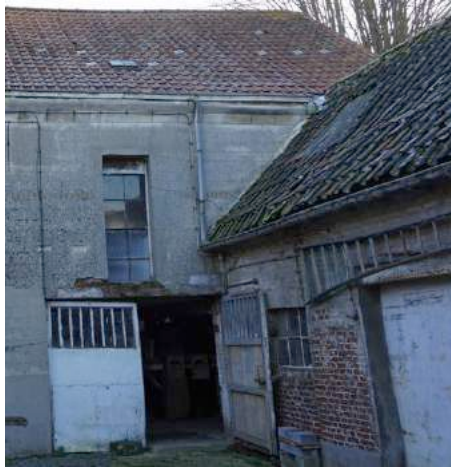
Op de eerste zolder zit centraal boven de poort een stalen raam met roedeverdeling. Het raam werd later geplaatst en is te klein voor de oorspronkelijke gevelopening. Links van dit raam zijn twee stenen met het opschrift 'Anno 1628' wat verwijst naar de periode van de heropbouw<sup>1</sup>.

foto 18 - houten poort en stalen raam

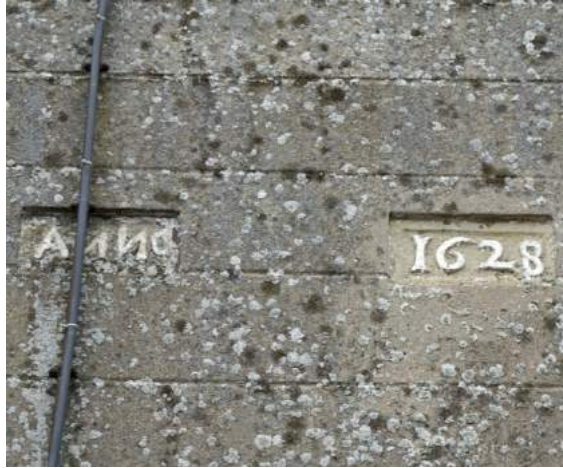
foto 19 - in het metselwerk ingewerkte datumsteen

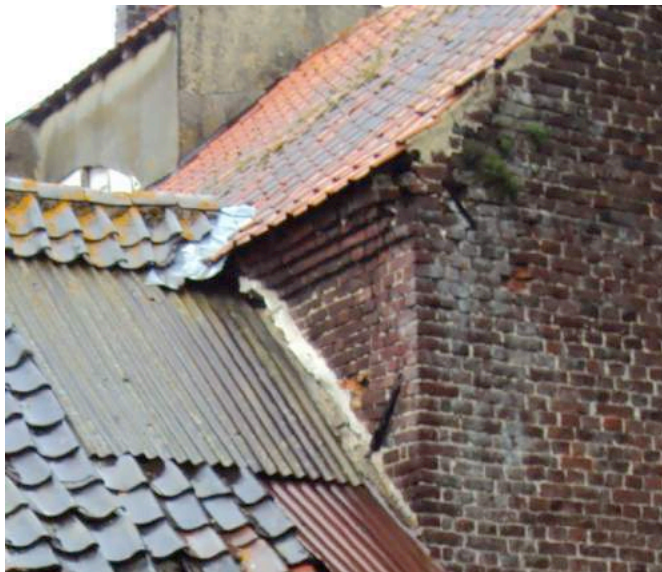
Uiterst rechts, naast de aanbouw is nog een stukje gevelmetselwerk zichtbaar dat niet bepleisterd is. Hier zien we onder de muurplaat een muizetand van 4 metsellagen hoog, links van de aanbouw werd de muizetand gecementeerd.

foto 20 - detail van de westgevel van de molen, rechts van het bijgebouw

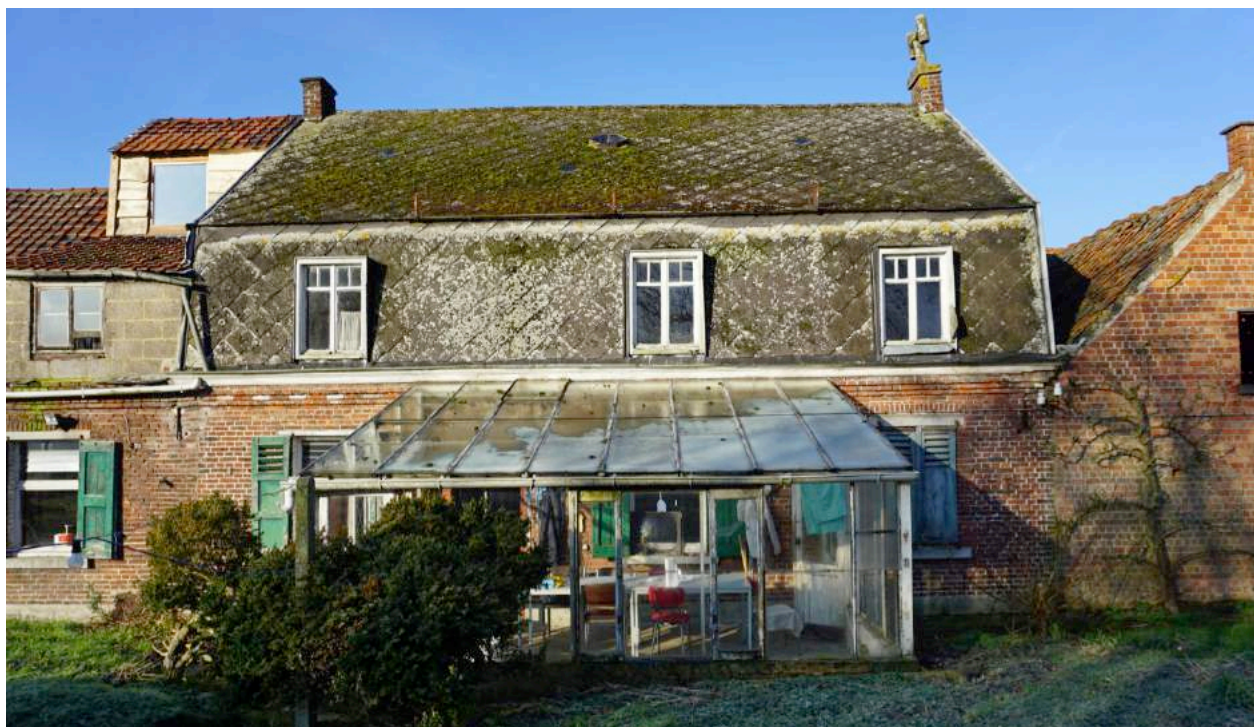
foto 21- achtergevel woning met aangebouwde veranda

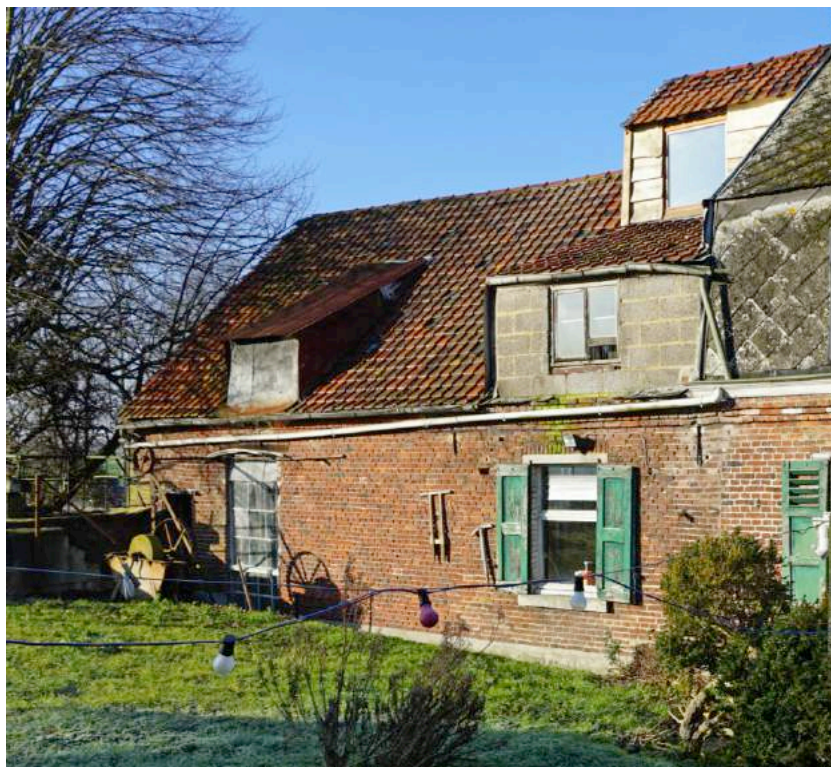
foto 22 - achtergevel molen

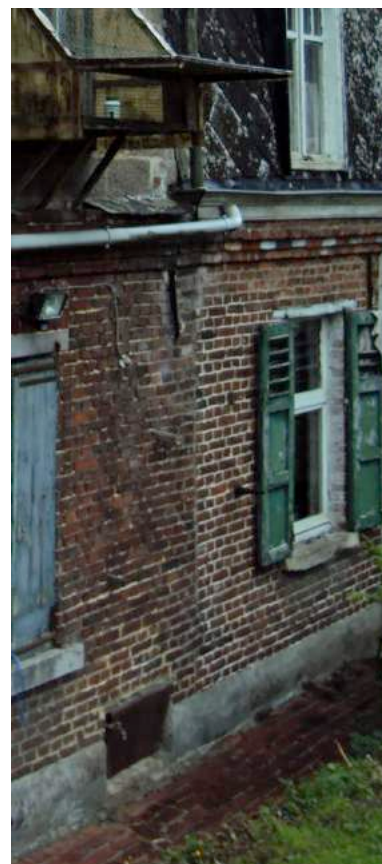
foto 23 - bouwnaad tussen molen en woonhuis

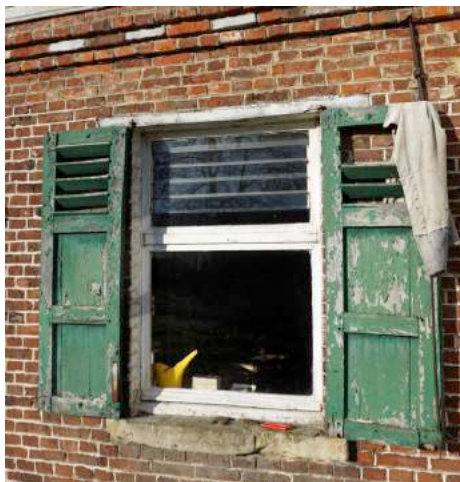
foto 27 - raam met houten ipv natuursteen linteel

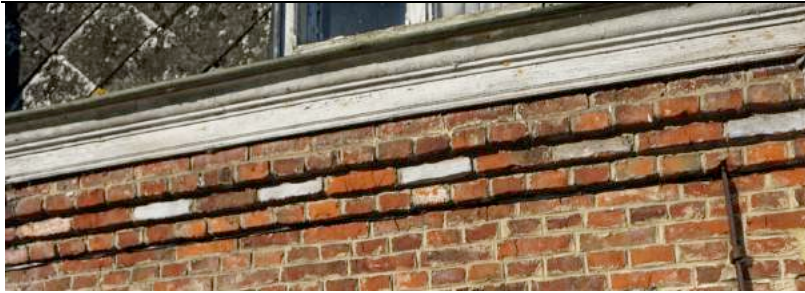
Onder de houten kroonlijst is het metselwerk uitgewerkt met een muizetand, waarop plaatselijk sporen van schilderwerk te zien zijn.

foto 28- kroonlijst oostgevel

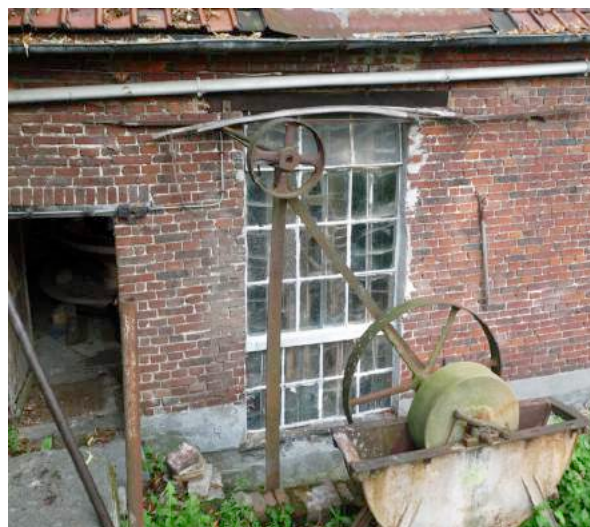
Het raam heeft een houten linteel en de dorpel bestaat uit tegels. Het raam zit niet achter slag en de dagkanten werden gepleisterd.

foto 31- stalen raam in achtergevel

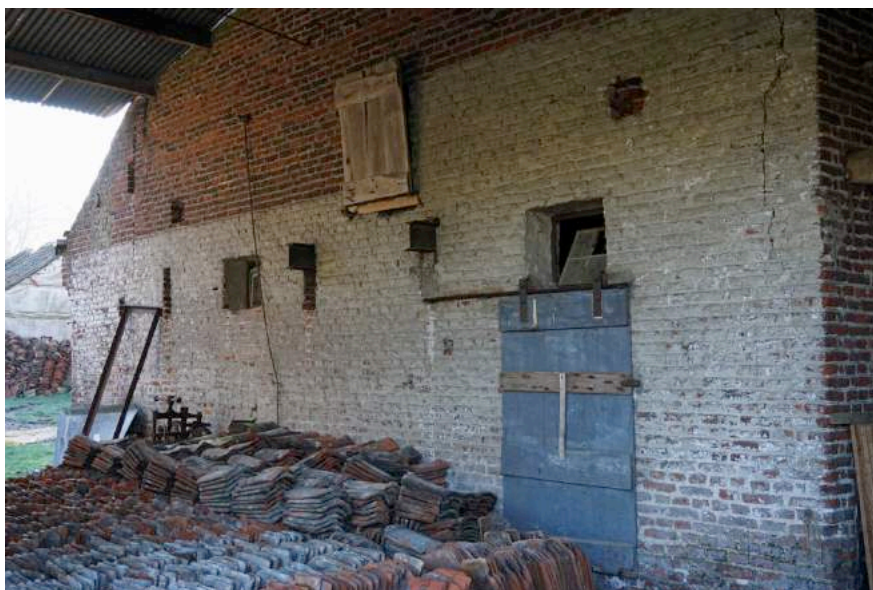
Ter hoogte van het gelijkvloers zijn er twee stalen raampjes, onder het rechtse raam zit een houten deur. Ter hoogte van de zoldervloer is er een houten luik, met houten dorpel. De gevelopeningen zijn vermoedelijk latere toevoegingen. Op verschillende plaatsen zijn er gaten in de gevel en steken er afgezaagde stalen profielen uit de gevel.

foto 46 - noordgevel schuur

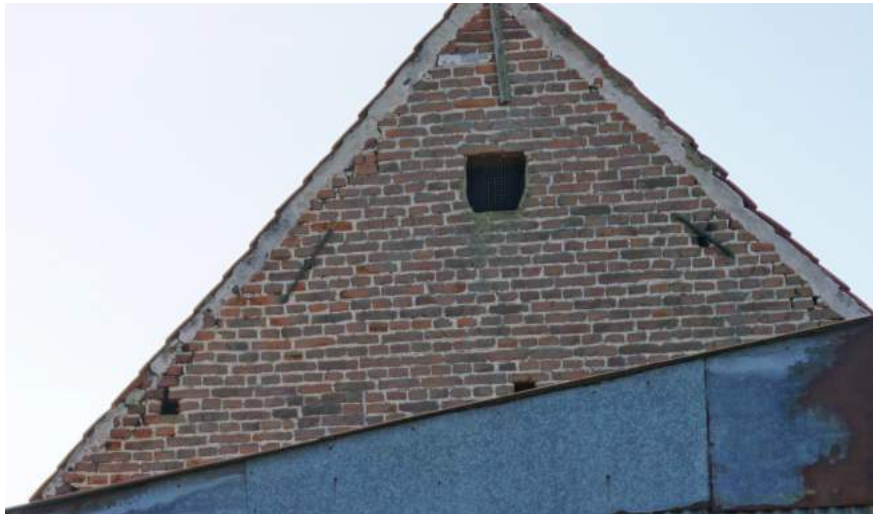
Net onder de nok is er nog een opening in de gevel. De ankers zijn in smeedijzer, het anker bij de nok ontbreekt.

foto 47 - noordelijke topgevel schuur

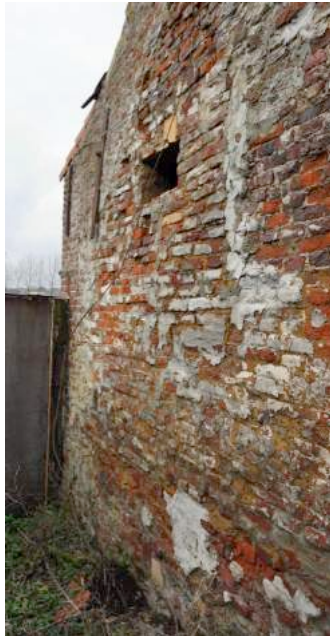
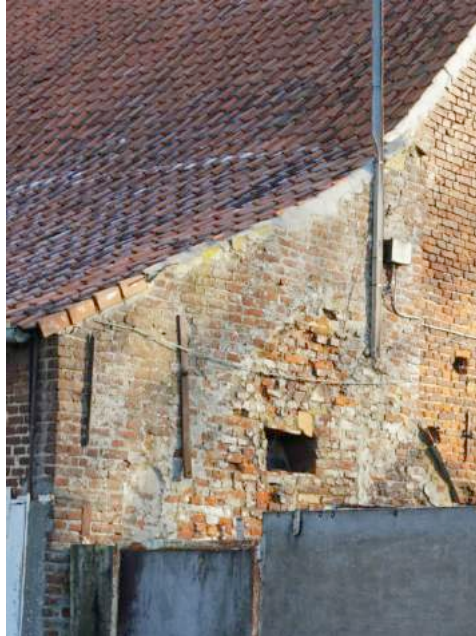
Op de zuidoostelijke hoek, waar vroeger een volume tegen de schuur aangebouwd was, zijn er sporen van bepleistering.

foto 53 - zuidoostelijke hoek van de schuur

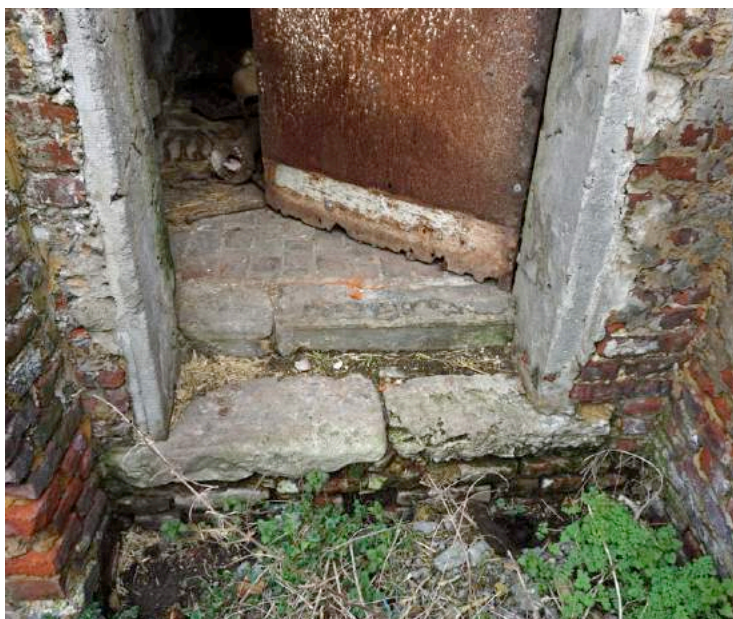
Links van de varkensstal zit een deuropening. De houten deur werd met metaalplaat bekleed aan de buitenzijde. Er is een houten linteel met erboven een rollaag. De slagen zijn gecementeerd. De dorpel en de trede in blauwe hardsteen zijn gebroken. Boven de deur zitten twee gaten in de gevel.

foto 55 - deuropening in zuidelijke gevel

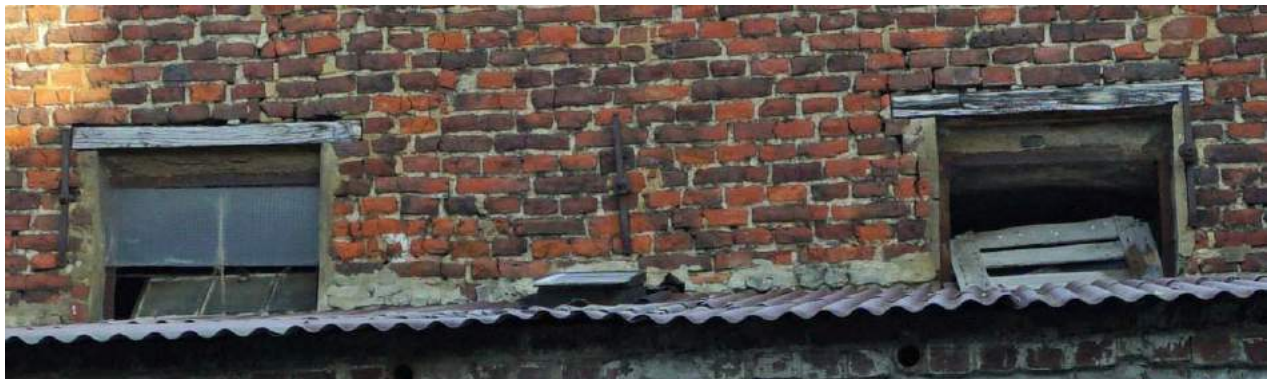
Net boven het dak van de varkensstal zitten twee raampjes voor de stallingen op het gelijkvloers. Ze hebben een houten linteel en de slagen zijn gecementeerd.

foto 57 - raamopeningen thv stallen zuidgevel
