## 1. AFBAKENING EN IDENTIFICATIE

Dit beheersplan wordt opgemaakt voor de Sint-Martinuskerk in Westvleteren. De kerk ligt centraal in het dorp, in de bocht van de N321, tussen Westvleterendorp en de Westvleterenstraat. De kerk is georiënteerd.

De kerk is beschermd als monument sinds 1939 (Koninklijk Besluit 0031 op 20/02/1939). De kerk is bij Onroerend Erfgoed geïnventariseerd onder id. nummer 31612. De afbakening van de bescherming valt samen met de gebouwoppervlakte van de kerk.

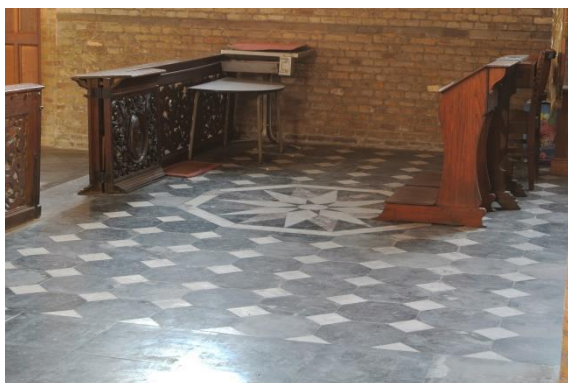
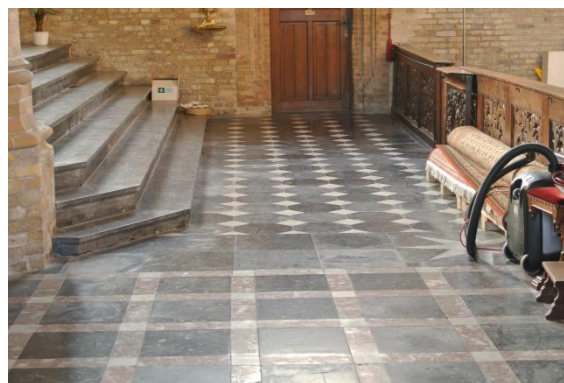
Mogelijks zijn de kerkvloeren nog steeds deze die in 1854 werden geplaatst. In middenschip, zijbeuken en transepten ligt een tegelvloer uit vierkante zwarte Basècles tegels. Het koorgedeelte van de kerk ligt één trede hoger, voorbij massieve zwart marmeren traptreden. In het hoogkoor ligt een zwarte tegelvloer, omrand met roodmarmeren stroken en witte hoektegeltjes. In de nevenkoren ligt een zwart marmeren tegelvloer met overhoeks geplaatste cabochons. In het noordelijke nevenkoor is in de vloer een achthoek met stervorm uitgewerkt.

De vloeren zijn in goede staat van bewaring. Een beperkt aantal Basecles tegels vertoont schade.

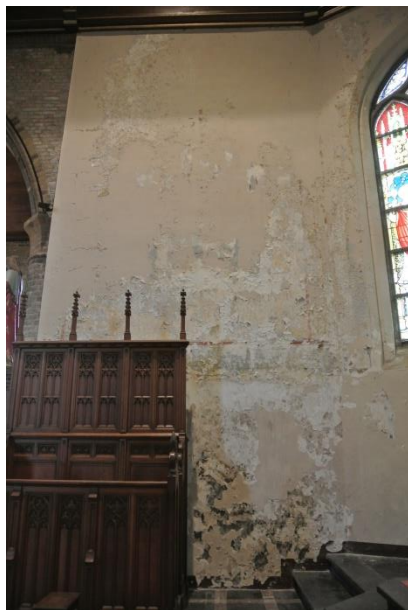
In het hoogkoor zijn de kerkwanden gepleisterd en geschilderd. Op de noordelijke zijmuur zijn restanten te zien van een neogotische wandbeschildering, zichtbaar geworden ten gevolge van hevige verwerking van de huidige verflagen. De op vandaag nauwelijks zichtbare restanten geven het vermoeden dat de wandbeschildering bestond uit een vierkantvorm, waarin centraal een cirkel met brede rand. De heer Houvenaghel, huidige voorzitter van de Kerkfabriek, meent zich te herinneren dat in de cirkelvorm een pelikaan was geschilderd.

Slechts de abscis van het hoogkoor is bepleisterd. Aan noordzijde is de bepleistering ernstig aangetast door eerdere lekken in de dakgoten.

In een volgende fase kan het interieur van het hoogkoor worden aangepakt. Hierbij worden de door waterinfiltraties aangetaste zijmuren van het hoogkoor gerestaureerd. Detailonderzoek van de polychromie in de noord- en zuidmuren – uit te voeren als voorafgaande studie – zal uitmaken als deze kan worden gerestaureerd of als deze dient te worden heruitgevoerd. Aansluitend kunnen de wanden van de abscis in een passende steunkleur worden herschilderd. De aanwezigheid van overschilderde polychromie aldaar is uiteraard niet uit te sluiten.

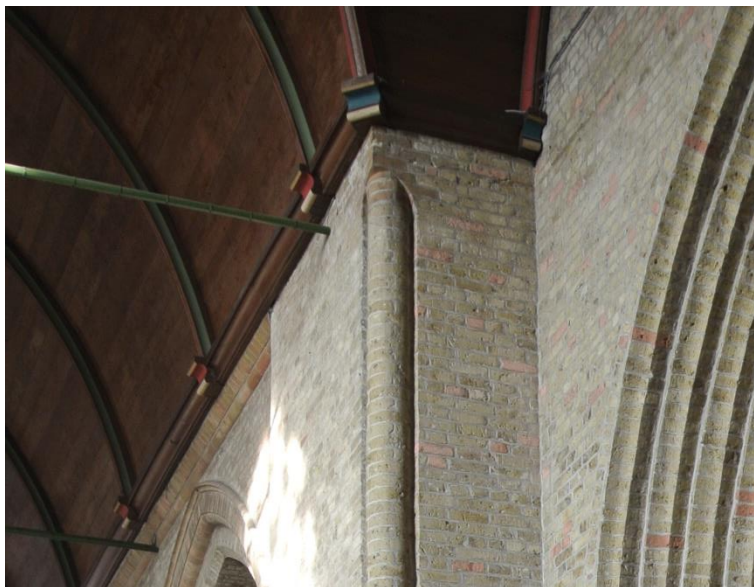
De kerkgewelven zijn alle bekleed met een verniste eikenhouten beplanking tussen massief eikenhouten gewelfribben. De gewelfribben hebben een rood of groen geschilderde profilering. De ribben zetten aan op geprofileerde consoles, naargelang hun plaats in de kerk met groen, blauw of rood geschilderd holprofiel tussen gele kleuraccenten. In het middenschip zitten op deze plaats de hoger vermelde gezichtssculpturen.

De eikenhouten gewelfbebordingen zijn in vrij goede staat van bewaring. Hier en daar staat een voeg open en zijn er beperkt verkleuringen waar te nemen ten gevolge van eerdere waterinfiltraties.

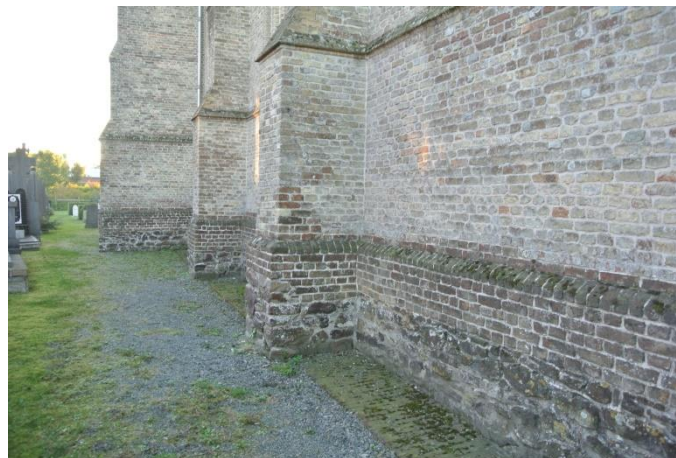
Het natuursteenmetselwerk van de westelijke middenschipgevel en van de rondlopende kerkplint is in bevredigende staat. Het beperkt en verspreid uitvallen van voegwerk is uiteindelijk als normaal te beschouwen, gezien de relatieve vormeloosheid van de gebruikte bouwstenen. Dit leidt immers tot onregelmatig voegwerk met zeer brutale overgangen tussen dikke en dunne voegen, c.q. diepe en ondiepe voegmassa's.

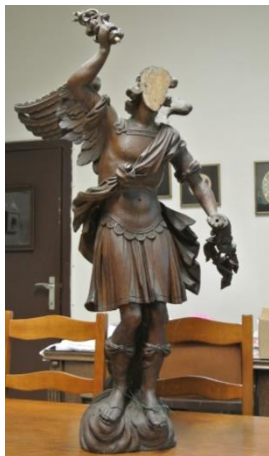
Preekstoel (4). Het weggenomen Sint-Michielsbeeld en insectenvraat in de bekledingen

De **preekstoel** (4) is in slechte staat van bewaring. Het klankbord is aan het uitzakken, waarschijnlijk ten gevolge van het verweren van een centraal door de pijler geschoven draagbalk. Hierdoor is het volutenspel dat het heiligenbeeld draagt aan het vervormen. Het Sint-Michielsbeeld, dat dreigde om te vallen, werd door de vzw Monumentenwacht weggenomen en in de sacristie geplaatst<sup>34</sup>.

ondergrond is er lokale aantasting door klopkever (*Xestobium rufovillosum*). Het verdient aanbeveling om eveneens de trap te verstevigen.

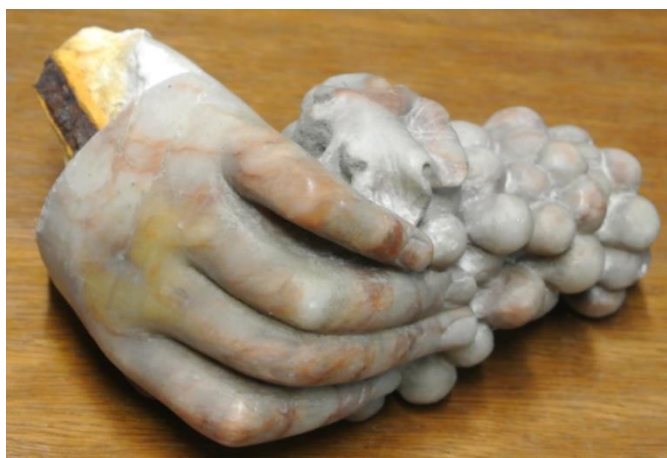
Het **portiekaltaar met de Heilige Familie** (7) is in relatief goede staat van bewaring. Van het Mariabeeld is de linkerhand (met druiventros) losgekomen ten gevolge van het roesten van een doek. De hand wordt in afwachting van herplaatsing bewaard in de sacristie. Sint Jozef en het Jezuskind zijn een vinger kwijt. Detailonderzoek dient aan het licht te brengen als er in de natuursteen problemen zijn ontstaan en als de verankering van het monument in het muurwerk voldoet.

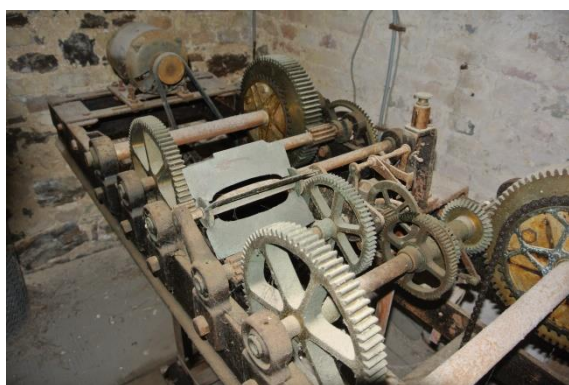
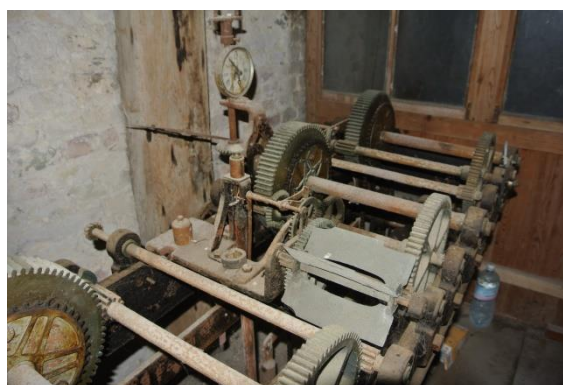
Het heden niet meer gebruikte, elektrisch aangedreven **mechanisch torenuurwerk** lijkt in vrij goede staat van bewaring te verkeren. De gedeeltelijk beglaasde, afgesloten kast waarin ze ingebouwd zit zal daar niet vreemd aan zijn. De gewichten ervan liggen met hun kabels op de vloer van de eerste torenverdieping.

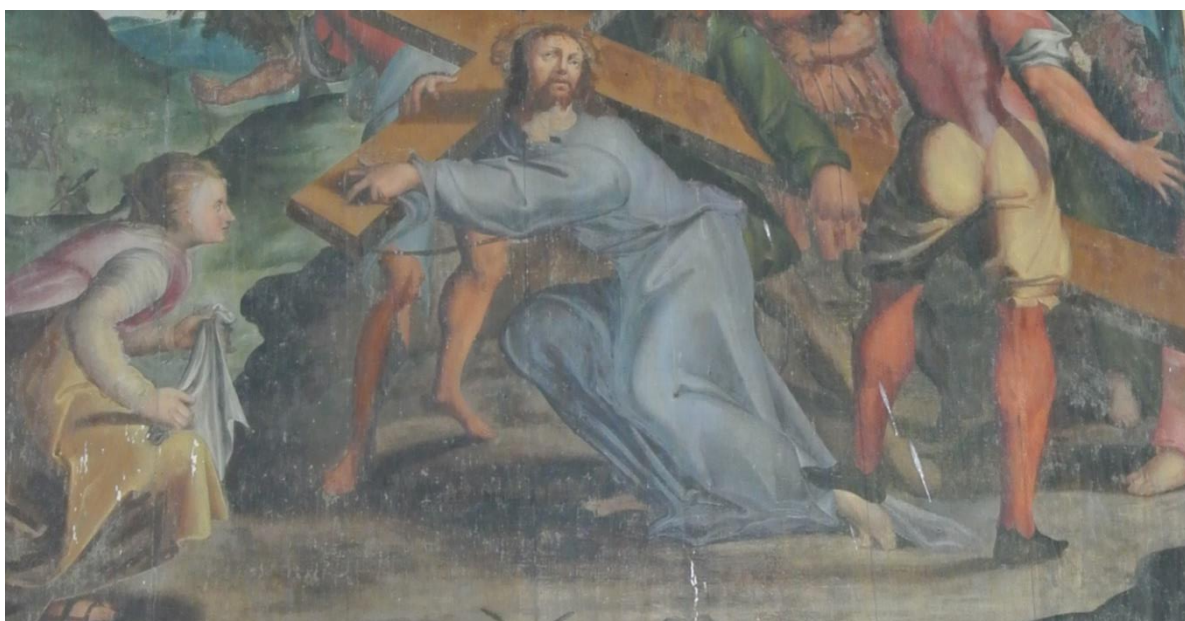
Het **schilderij op paneel** (29) dat de kruisdragende Jezus met Heilige Veronica voorstelt, ingebouwd in het portiekaltaar Heilige Barbara, is in slechte staat van bewaring. De lijmnaden zijn op verschillende plaatsen gelost, lacunes werden overschilderd zonder ze voorafgaandelijk in te vullen, overal in de picturale laag zitten verkleurde retouches en de vernislaag is op verschillende plaatsen blind geslagen. Ook doen er zich opstuwingen voor, die de picturale laag tot op de preparatielaag doet wegspringen. Een grondige restauratie dringt zich op.

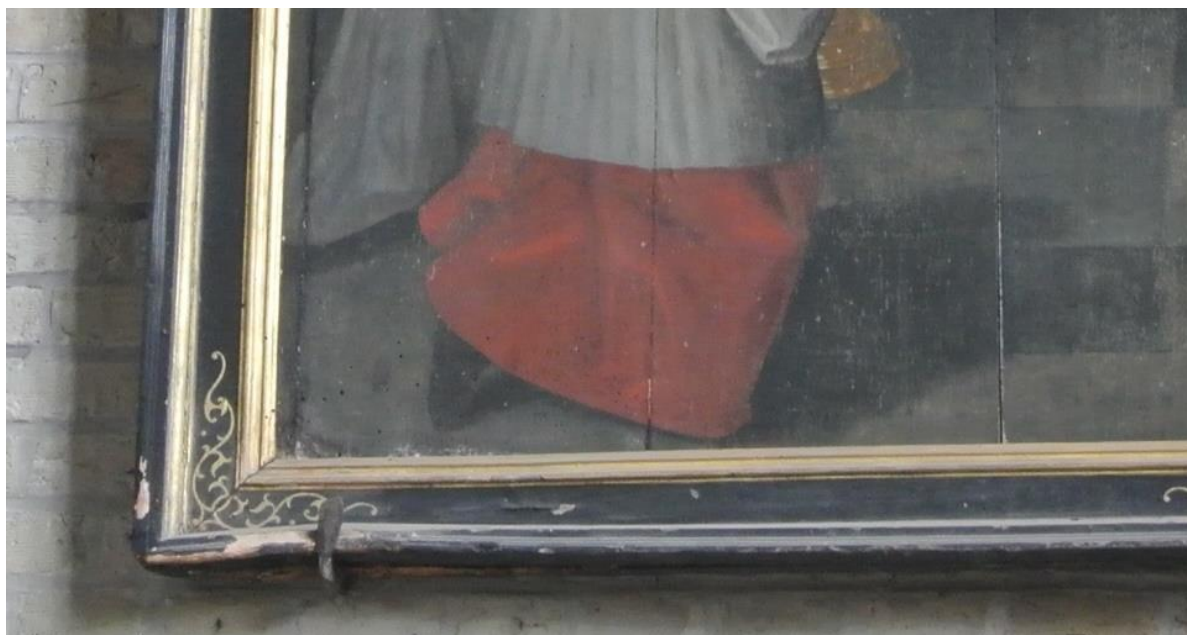
Het schilderij met de **bisschopswijding van Sint Martinus** (31) is in slechte staat van bewaring. In de linker onderhoek van het schilderij is zwamaantasting ontstaan, waardoor voornamelijk de lijst aldaar is verzwakt en ingedrukt. De zes lijmnaden in het paneel zijn allemaal losgelaten. Plaatselijk is het paneel aangetast door klopkewer (*Xestobium rufovillosum*) en door meubelkever (*Anobium punctatum*), maar vermoedelijk zijn de aantastingen niet meer actief. Op verschillende plaatsen in de vernis blindgeslagen en vergeeld. Oude lacunes werden overschilderd. De picturale laag is echter stabiel. Een grondige restauratie dringt zich op.
