SINT-JAN-IN-D'OLIEKERK VAN VREMDE (BOECHOUT)

BEHEERSPLAN

06/10/2017

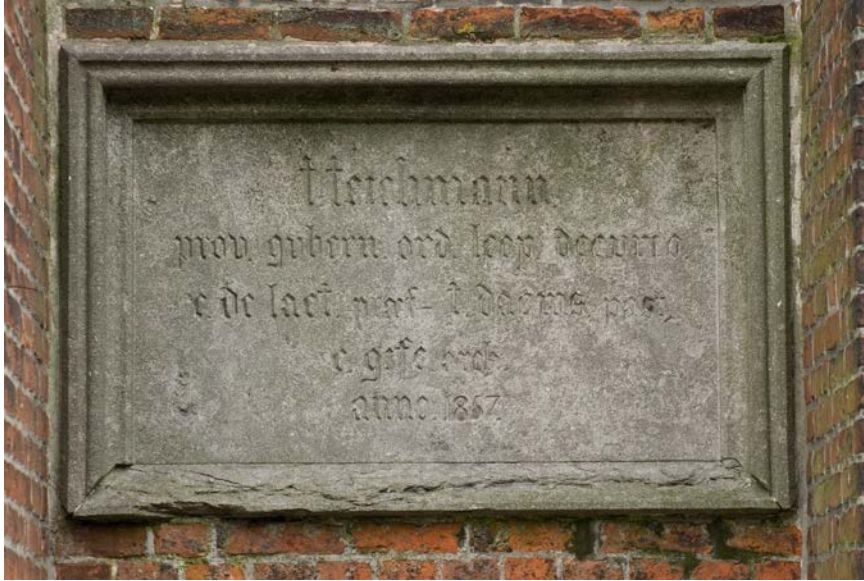
Jaarschrift steen 1857

Rechts van de rechter steunbeer van de westgevel is in het gevelparement de originele datumsteen van de kerk bewaard gebleven. Rechthoekige hardstenen plakket met forse neogotische omlijsting, de basisomlijsting is verweerd en afgekald.

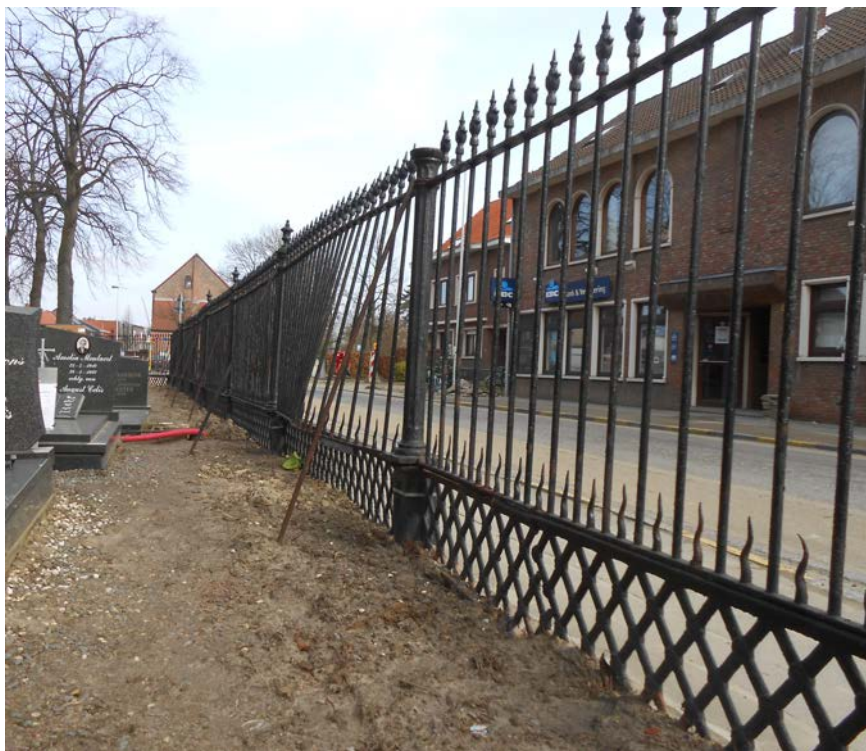
Neogotisch smeedijzeren kerkhofhekwerk met hoge erfgoedwaarde, gezien zijn zeldzaamheid. Heden grotendeels aan het gezicht onttrokken door taxushaag. Object in toestand van verval, lichte scheefstand plaatselijk, corrosie en ontbrekende onderdelen.

Tijdens een recente rondgang werden de gebreken aan het hekwerk vastgesteld en geïnventariseerd (gaande van verdwenen pijlpunten of vuurpotten, gebroken elementen, enz.). Het hekwerk zal door restauratie haar oorspronkelijke functie van afsluitend element met doorkijk terug kunnen hernemen.

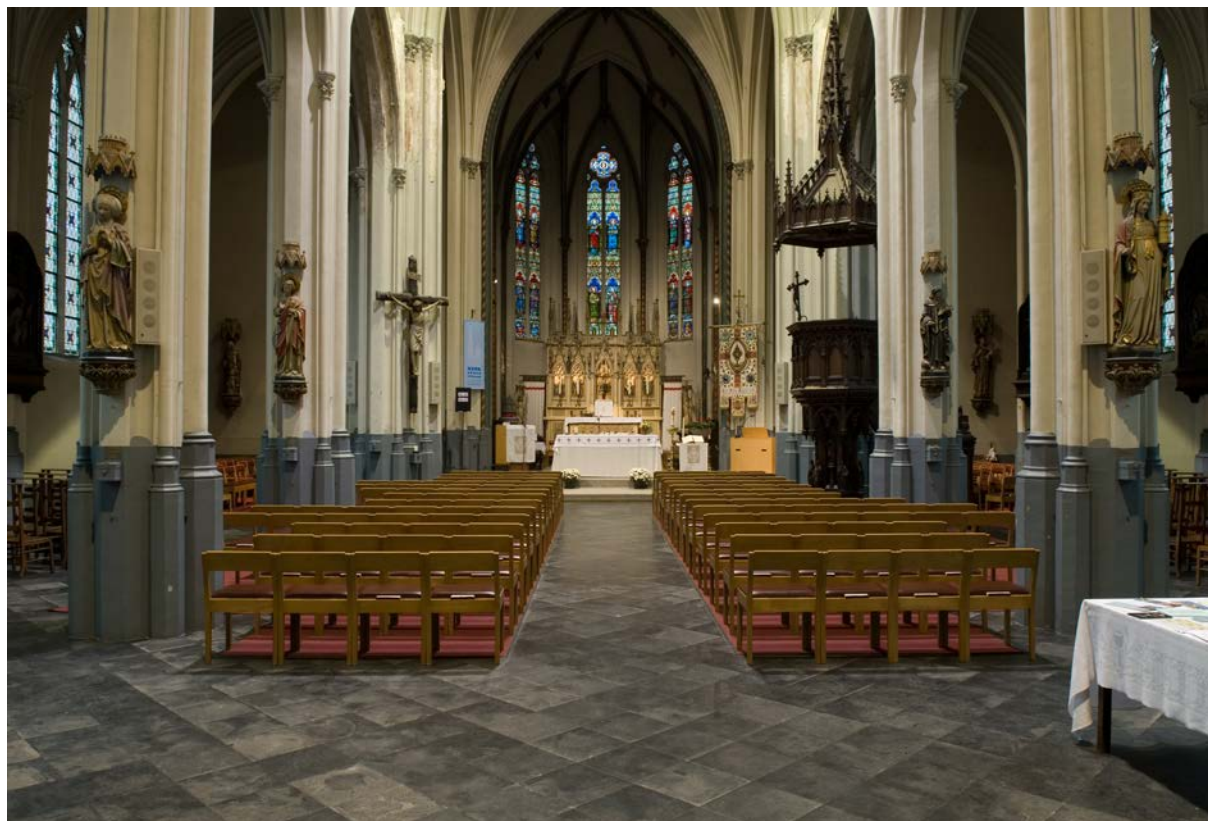
Het oorspronkelijk geheel polychroom geschilderde kerkinterieur werd ca. 1970 jammer genoeg helemaal overschilderd in een geelwitte en grijze synthetische dispersie. Enkel in het hoogkoor hebben de muraalboog kooringang, de muurschalken, kapitelen en gewelfribben aldaar hun oorspronkelijke polychromie nog weten te bewaren (niet overschilderd). De meeste oorspronkelijke rijke schabloon-schilderingen van het koor zijn jammer genoeg ook overschilderd met een egale verflaag.
