# BRABOFONTEIN, ANTWERPEN

## BEHEERSPLAN

| BETREFT | Brabofontein |
| BEHEERSPLAN OPGEMAAKT DOOR | Metafose BVBA – Derek Biront<br>Berchemlei 103 bus 9<br>2140 Borgerhout<br>Tel. 03 236 23 35<br><a href="mailto:derek.biront@metafose.be">derek.biront@metafose.be</a> |

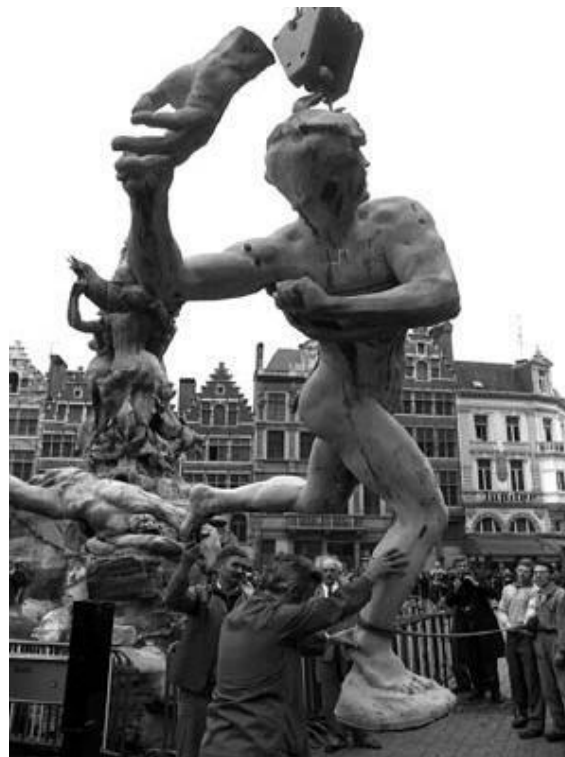
Naar aanleiding van diverse getuigenissen over het feit dat er bovenaan het beeld zo een 10-20 cm speling zat werd in 1980 een onderzoek begonnen. Na eerste inspecties bleek al gauw dat ter hoogte van het steunbeen van Brabo er ernstige schade dreigde. Daarop werd een uitgebreid onderzoek besteld door de stad Antwerpen bij de Katholieke Universiteit Leuven. Naast een aantal fysische proeven voerden ze ook een metallografisch onderzoek uit op enkele monsters van uit de binnenzijde van het beeld.<sup>12</sup> Naar aanleiding van dit onderzoek werden er een aantal belangrijke ingrepen uitgevoerd. Bronsgieterij Vindevogel (Zwijnaarde) voerde het merendeel van deze herstellingen uit. De stadsdiensten namen een aantal andere taken op zich. De toenmalige hoofdingenieur van de stad Antwerpen, dhr. Fernand Clement superviseerde toen de werken.

Figuur 12. Brabofiguur na demontage in 1980.

- Het ganse beeld van Brabo, het hoofd van de reus en de burcht werden tijdelijk verwijderd en onder de loods en aan de Scheldekaaien beveiligd opgeslagen.
- De losse ledematen werden losgemaakt en opnieuw vastgezet. Hierbij werd ter hoogte van de armen echter geen gebruik gemaakt van de originele techniek, maar werden de stukken aan elkaar gelast. Om de lasnaden glad af te werken gebruikte men een kunsthars.
- Er werd een extra ankerpunt voorzien ter hoogte van de burcht om het beeld van Brabo aan te bevestigen. In het steunbeen van Brabo werd een buis bevestigd met behulp van epoxyhars. Het uitstekende gedeelte van de buis werd onder voorspanning geplaatst op het nieuwe ankerpunt.
- Enkele scheuren in de burcht werden preventief dichtgelast.
- Alle stalen bouten werden vervangen door bronzen bouten.

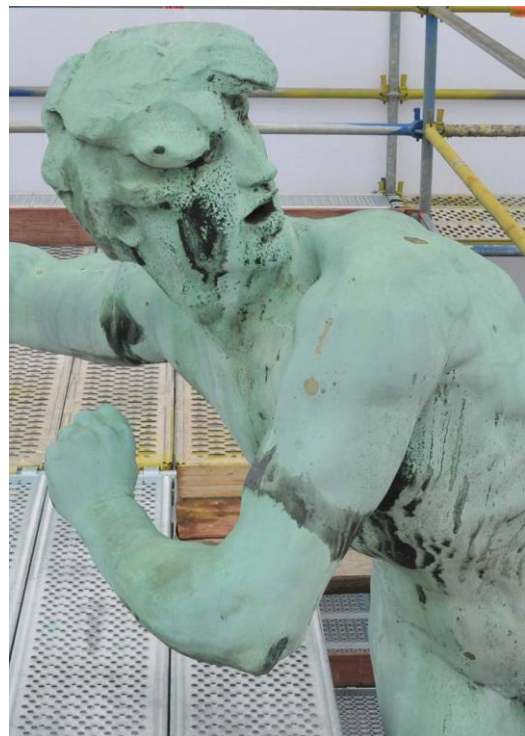
Figuur 13. Detail Brabofiguur tijdens onderhoudsbeurt in 2010.

- Materiaal technisch onderzoek – opmaak conditierapport bronzen gedeelte
- Oppervlakkige reiniging door de ‘Poetsploeg Beeld in de stad’ (op dat moment Levanto). Hierbij werd zowel het bronzen gedeelte als de stenen sokkel gereinigd. Op het brons werd voornamelijk kalk en mos verwijderd. De stenen sokkel werd eveneens ontdaan van mossen en andere biologische aantastingen. De holtes tussen de rotsformatie werden maximaal vrijgemaakt van afval en vuil.
- Nazicht en aanpassing spuitkoppen ook (door Aquafontal n.v. uit Pittem). Hierbij werden ze dusdanig aangepast dat druipe en leksporen rondom de spuitkoppen maximaal vermeden kunnen worden. Dit was namelijk daarvoor de belangrijkste oorzaak van de kalkaanslag op het beeld.

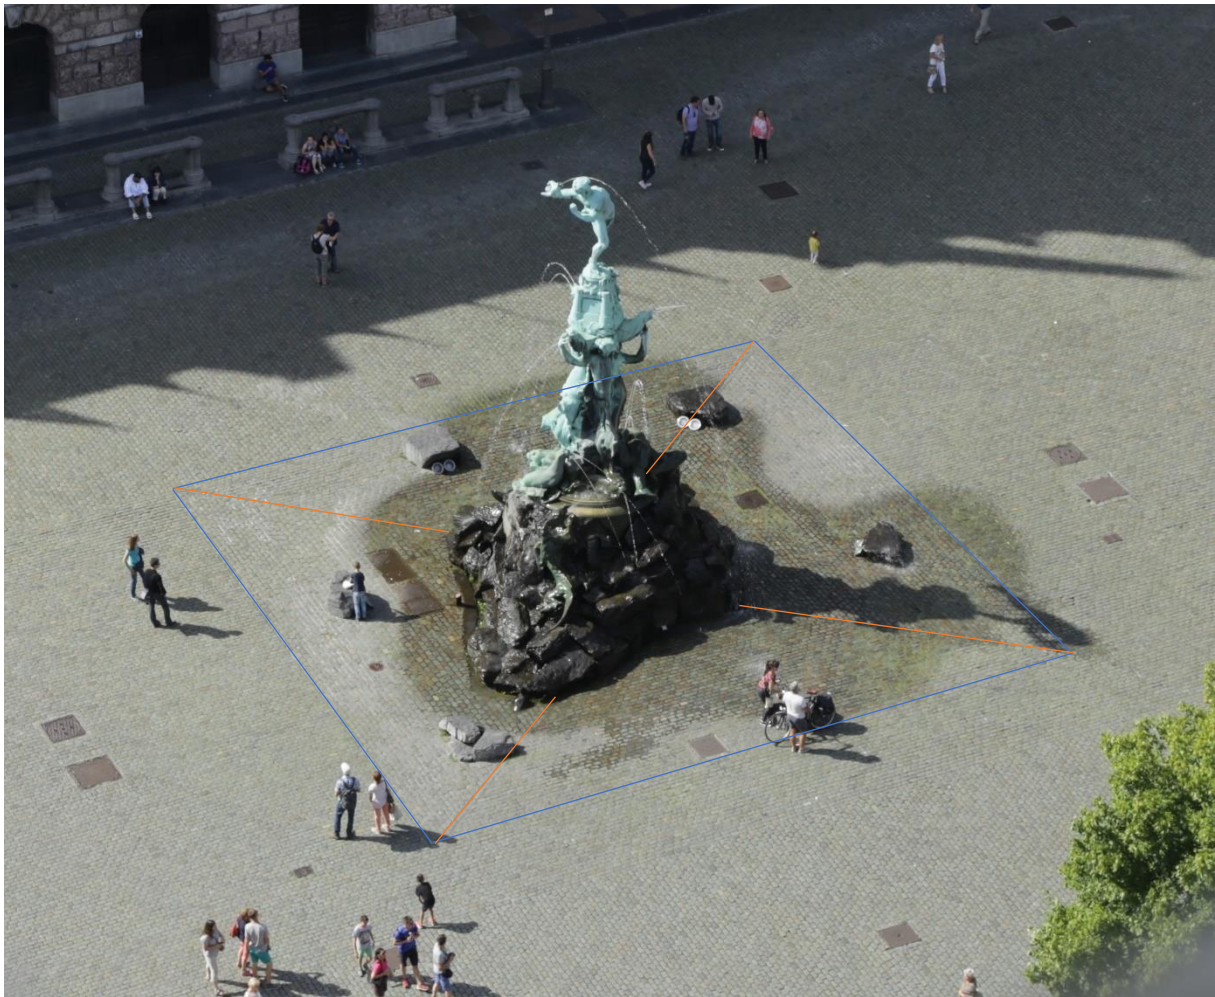
**Figuur 14.** De Brabofontein gezien vanuit de O.L.V.-kathedraal. De lijnen duiden de omtrek en scheidelijnen aan van de afwatering rondom de sokkel.

Op de afbeelding zijn ter verduidelijking blauwe lijnen aangebracht die corresponderen met het rechthoekige vlak dat naar de fontein toe afwaterd. De oranje lijnen duiden de scheidelijnen aan tussen de richting van de bestrating met kasseien. Opvallend is dat het geen regelmatig vierkant betreft en ook dat de scheidelijnen niet perfect op de diagonalen van de rechthoek vallen. Dit heeft vermoedelijk te maken met het niet symmetrische grondplan van de rotsformatie.

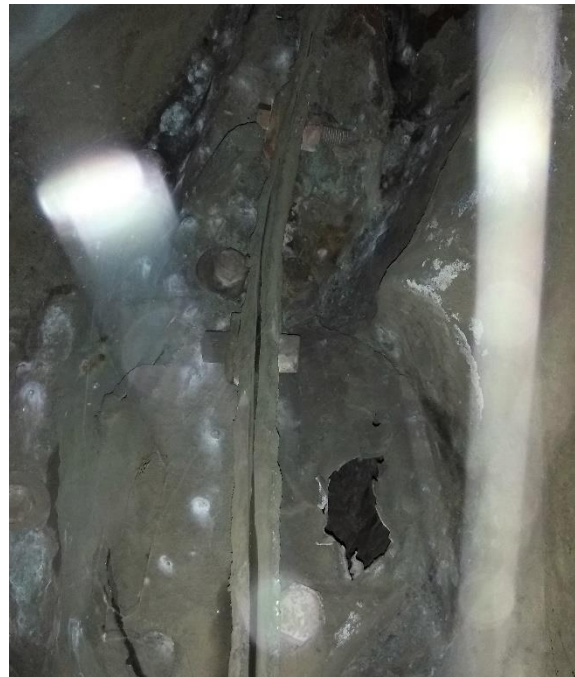
Aangezien de fontein langs de binnenzijde goed bereikbaar is zijn de meeste verbindingen uitgevoerd met bouten. In oorsprong waren dit stalen bouten, maar deze zijn zo goed als allemaal vervangen door bouten in een koperlegering tijdens de restauratie in 1980. De meeste naden zijn in goede conditie. Ze zijn volledig dicht en vertonen geen speling.

Figuur 25. Naad tussen 2 onderdelen die aan de binnenzijde met elkaar verbonden zijn met behulp van bouten.

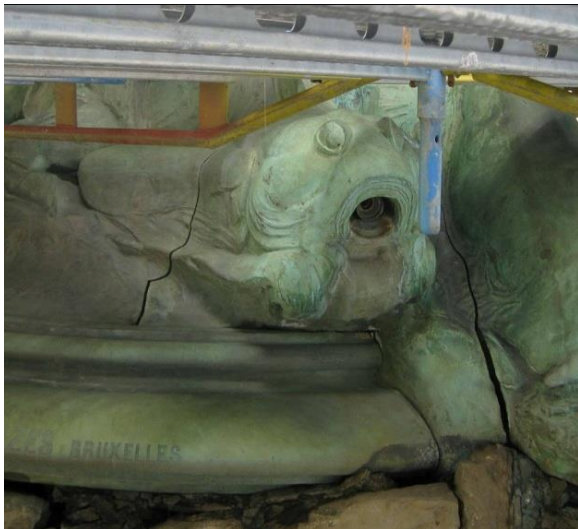
Onderaan de basis is een stuk waarvan de naden open zijn komen te staan doorheen de tijd. Dit is te wijten aan de niet voldoende ondersteuning tussen sokkel en bronzen beeld. In het onderzoeksverslag van de KUL uit 1980 werd reeds gewag gemaakt van deze naad. Er werd toen geadviseerd om hier iets aan te doen (hoewel het niet noodzakelijk werd geacht), maar het lijkt alsof hier in de praktijk nooit enige maatregel werd genomen. Er is namelijk nog steeds een gedeelte van een oude stalen bout zichtbaar die gebroken is door de spanning op de naad. Deze was vermoedelijk reeds gebroken in 1980, maar er lijkt geen poging gedaan om deze te verwijderen of te vervangen.

Figuur 28. Openstaande naden onderaan de basis, situatie 2010

Aangezien alles stabiel lijkt is er niet meteen een risico op verder openen van de naad. Preventief zou men alsnog een nieuwe/extra verbinding kunnen maken. De stalen bout (rechts op de foto aan de binnenzijde) is namelijk moeilijk bereikbaar en niet zomaar te vervangen. Een nieuwe bout plaatsen en aandraaien kan ook zomaar niet. In de loop der jaren heeft het brons zich vermoedelijk gezet en gestabiliseerd zodanig dat er erg grote krachten nodig zijn om dit proces om te keren, hetgeen niet kan met een bout.

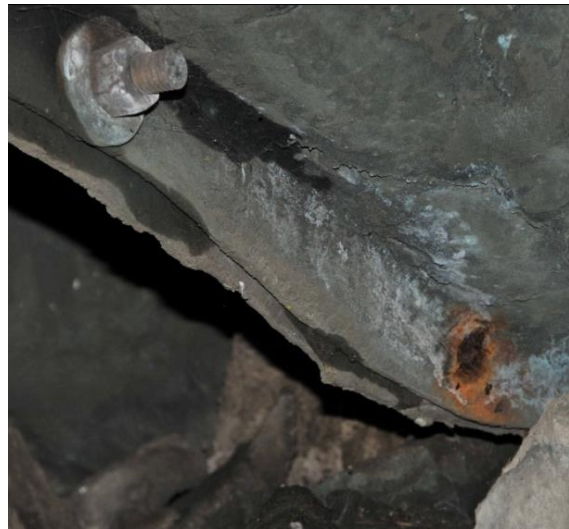
Figuur 29. Openstaande naad langs de binnenzijde, situatie 2010

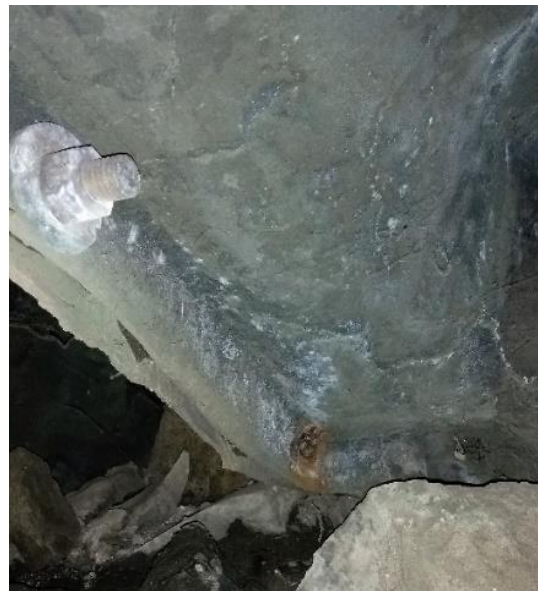
Figuur 31. Openstaande naad langs de binnenzijde, situatie 2017

De situatie is ten opzichte van 2010 niet veranderd. Het geheel lijkt gestabiliseerd. Toch blijft het aangewezen om de vinnen die niet raken eveneens te ondersteunen.

- Aanbrengen spieën tussen sokkel en steunlippen bronzen beeld. Dit gebeurt best met bronzen spieën die op maat vervaardigd worden en op die manier een zo goed mogelijke pasvorm kunnen garanderen. Dit zal vermijden dat er meer speling komt op het ganse beeld. Het is niet de bedoeling dat het beeld zodanig wordt opgespied dat het letterlijk wordt opgetild (moest dit überhaupt mogelijk zijn).
- Openstaande naden en openingen afdichten met gedreven lood. Dit om indringen van vocht te beperken.
- Nazicht en vernieuwen schroeven diverse inspectieluiken. Te vernieuwen door exemplaren in koperlegering waar nodig.
- Lokaal verwijderen van kalkkorsten (mechanisch).
- Behandeling van chloridekorsten. Lokaal verwijderen corrosielagen (mechanisch).

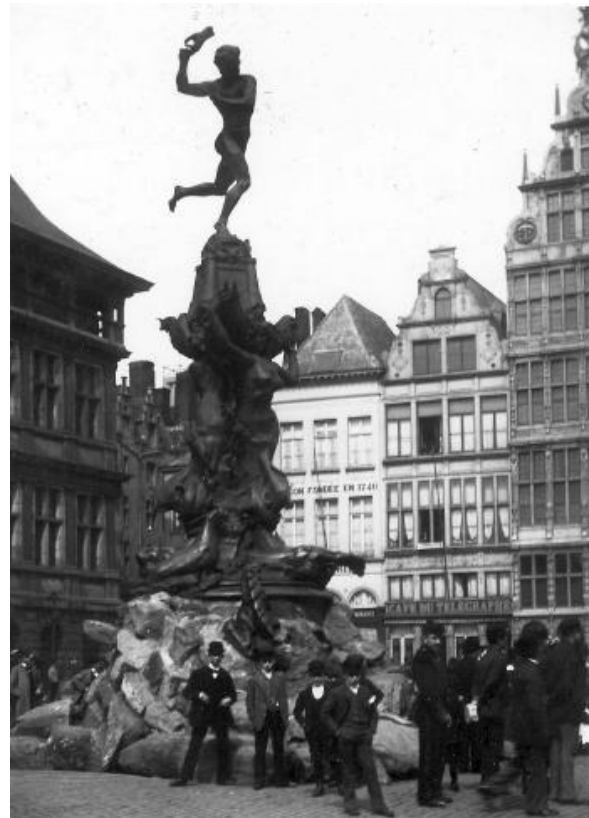
De Brabofontein heeft een kenmerkende klassieke bronspatina. Hiermee wordt de typische lichtgroene kleur bedoeld met lokaal veel nuances en een streperig vlekkenpatroon van donkere soms zwarte vlekken. Deze patina vertoont dus een 'normaal' uitzicht voor een bronzen beeld dat blootgesteld is aan de weersomstandigheden zonder regelmatig onderhoud en/of beschermingslaag. De oorspronkelijke patina is mogelijk een stuk uniformer en donkerder geweest. Getuige oudere zwart/wit opnamen, waarop het uiteraard moeilijk is om exact een kleur te bepalen (zie afbeelding). De niet gedateerde foto geeft het beeld weer van voor 1900 of vroeger; de gevelrestauratie van de hoekhuizen met de Braderijstraat, nu café "Den Engel" en "Den Bengel" is nog niet gebeurd. Dus maximum 13 jaar na het plaatsen en we kunnen er dus vanuit gaan dat de oorspronkelijke afwerking nog redelijk goed bewaard zou zijn. Blijkbaar een vrij donker, uniform aspect met een zekere satijnglans.

Figuur 32. Brabofontein ca. 1900. © KIK-IRPA, Brussel

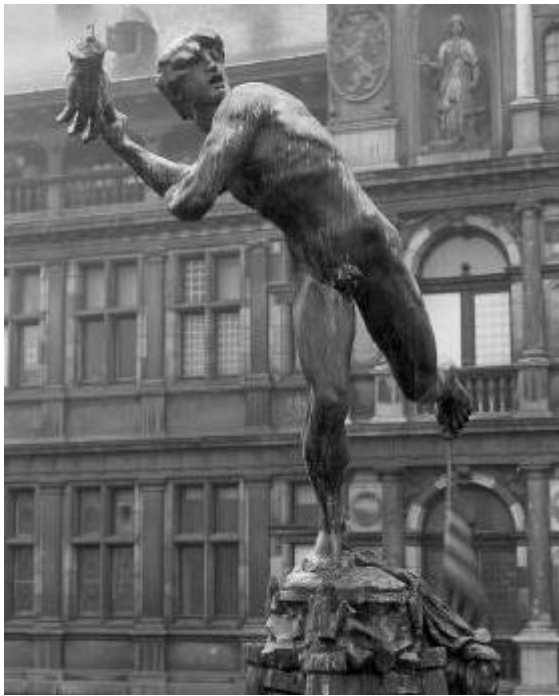
De originele patina is doorheen de tijd stilaan veranderd. Op de foto uit 1945 is reeds duidelijk een streperig patroon waar te nemen. Hierbij is het wel belangrijk op te merken dat de strepen op dat moment nog lichter zijn dan de algemene patina; nu is dat meestal omgekeerd. Ook de detailfoto van Brabo toont een erg gelijkaardig beeld. Ter vergelijking werd een hedendaagse opname omgezet in zwart-wit.

Figuur 34. Brabofontein, 1945. © KIK-IRPA, Brussel

Op de foto uit 1945 is te zien dat de rugpartij als eerste lichter werd. Dit is logisch, gezien er daar meer spoeling is door regenwater. Later ontwikkelde ook onderaan de lichtgroene kleur. De patina is dus redelijk donker gebleven tot halverwege vorige eeuw. Na ongeveer 60 jaar.

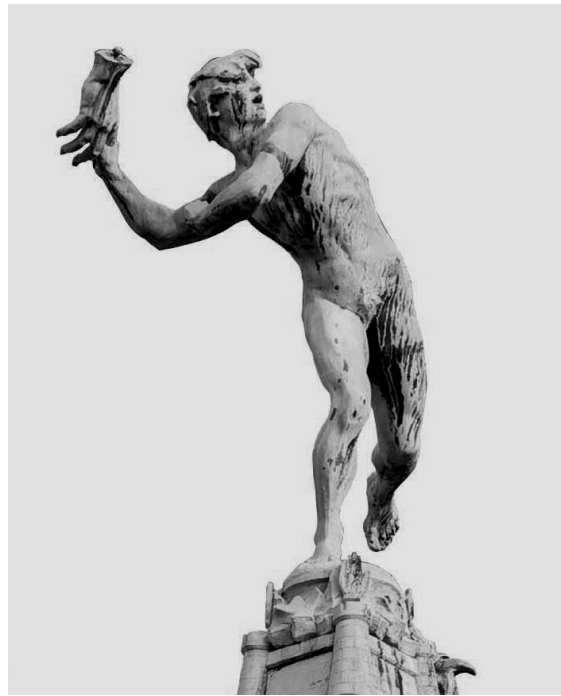
Figuur 35. Brabofontein, detail, 2010

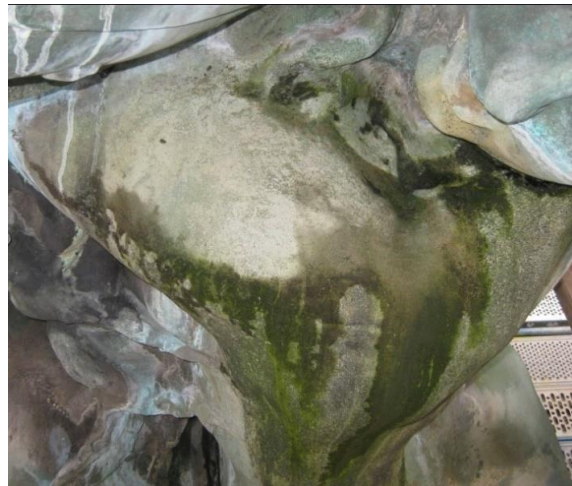
De vier verschillende zijden van het monument vertonen een verschillend shadebeeld. Zo bevindt de mosvorming zich voornamelijk aan de noordkant. Een mogelijke reden is dat de wind voornamelijk aan de zuidkant van het beeld waait en daar het metaaloppervlak sneller weer opdroogt, waardoor mosvorming er geen kans krijgt. Aan de noordkant daarentegen is er een constante natte omgeving en veel schaduw wat perfecte omstandigheden zijn voor mosvorming.

Figuur 39. Mosvorming aan de Noordkant.

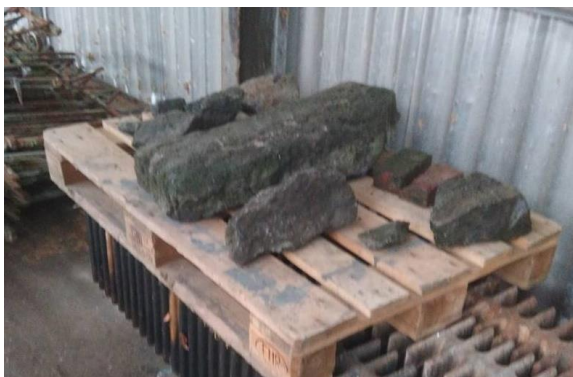
Algemeen gezien is de toestand vrij slecht te noemen. De mortel die het geheel samenhoudt heeft op veel plaatsen haar functie verloren. Er zijn verschillende rotsblokken die losliggen en recentelijk vallen er regelmatig brokstukken op de grond.

Figuur 49. Grote stukken rots die recent zijn losgekomen, bewaard in stedelijk depot.

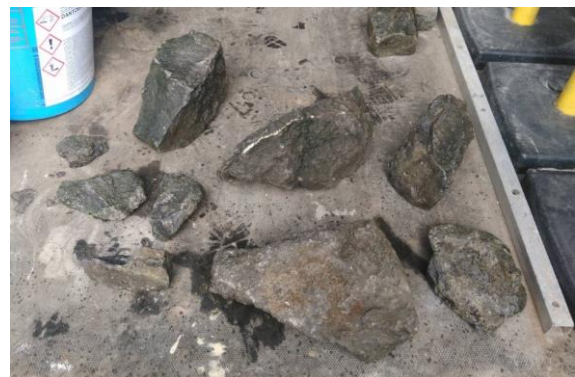
Figuur 50. Losgekomen brokstukken, bewaard in stedelijk depot.

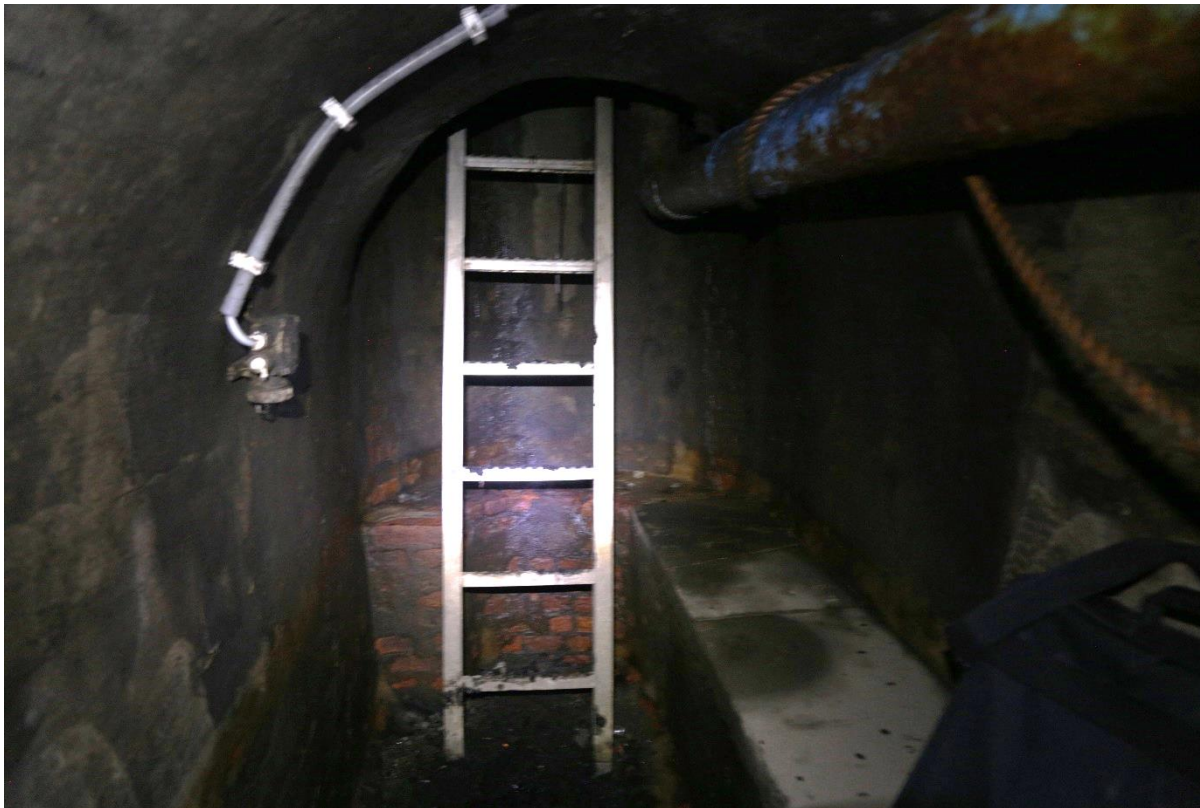
Figuur 59. De tunnel die toegang geeft aan de binnenzijde van het bronzen beeld en tevens dienst doet als waterterugloop. Rechtsboven de aanvoerleiding in gietijzer (blauw met bruine roestvlekken). Achteraan is een moderne ladder aangebracht in roestvast staal.

De aanvoerleiding van de fontein is uitgevoerd in gietijzer. Deze verkeert in zeer slechte conditie. Het gaat voornamelijk om de hoofdtoevoer, maar ook de aansluitpunten aan de collector zijn in slechte staat.

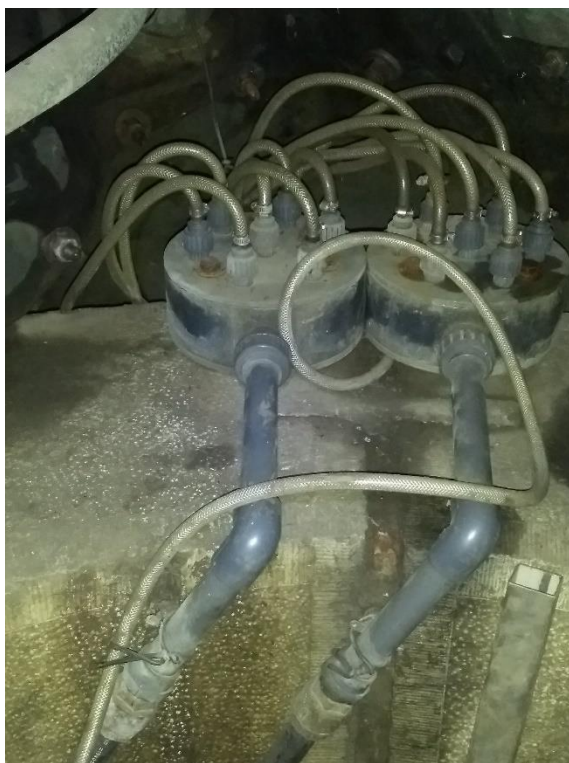
De toestand van de kranen aan de hoofdcollector is zeer slecht. Op het eerste zicht zijn alle kranen volledig vastgelopen door vuil en corrosie. Sommige handgrepen zijn afgebroken of dermate verzwakt door corrosie dat ze zouden afbreken wanneer er een lichte kracht op zou worden uitgeoefend. Volgens de verantwoordelijke voor het technisch onderhoud van de fontein is het geen sinecure om de sproeikoppen af te stellen ter hoogte van de collector. Dit is zeer aannemelijk aangezien een wijziging van een kraan telkens het debiet in alle andere punten zal beïnvloeden. Dit gebeurt in de praktijk dan ook eigenlijk niet meer sinds enkele jaren. Naar alle waarschijnlijkheid is dit zelfs geleden van bij de onderhoudswerken in 2010. Er blijken echter geen noemenswaardige problemen te zijn met de waterverdeling tot dusver.

Figuur 61. De 2 deelcollectoren voor de nek en arm van de reus.

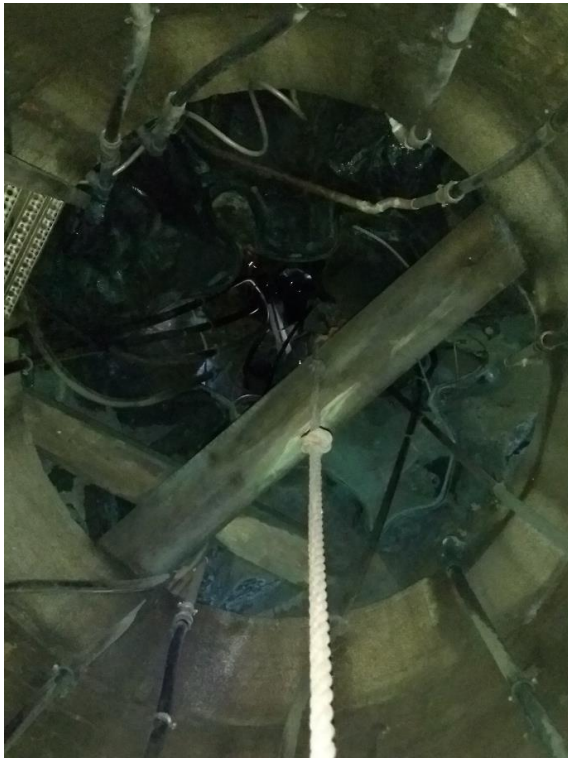
Figuur 63. Zicht naar boven toe vanuit de cilindrische put. Rondom vertrekken de kunststof toevoerleidingen naar de verschillende spuitkoppen.

- Hernieuwen van de bevestiging van de waterleiding aan de binnenzijde van het beeld. De geperforeerde band in verzinkt staal dient verwijderd te worden en vervangen door een corrosiebestendig systeem. De bevestiging dient steeds te gebeuren zonder schade toe te brengen aan het bronzen beeld zelf. Er kan eventueel gebruik gemaakt worden van de uitstekende lippen tussen de bronzen onderdelen die met bouten aan elkaar bevestigd zijn – steeds te bevestigen door of in samenspraak met restaurateur.

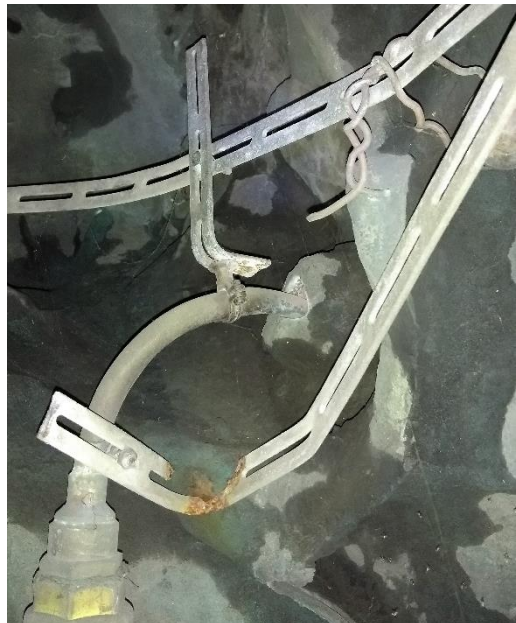
Figuur 66. Bevestigingspunten van de kunststof waterleidingen in slechte staat.

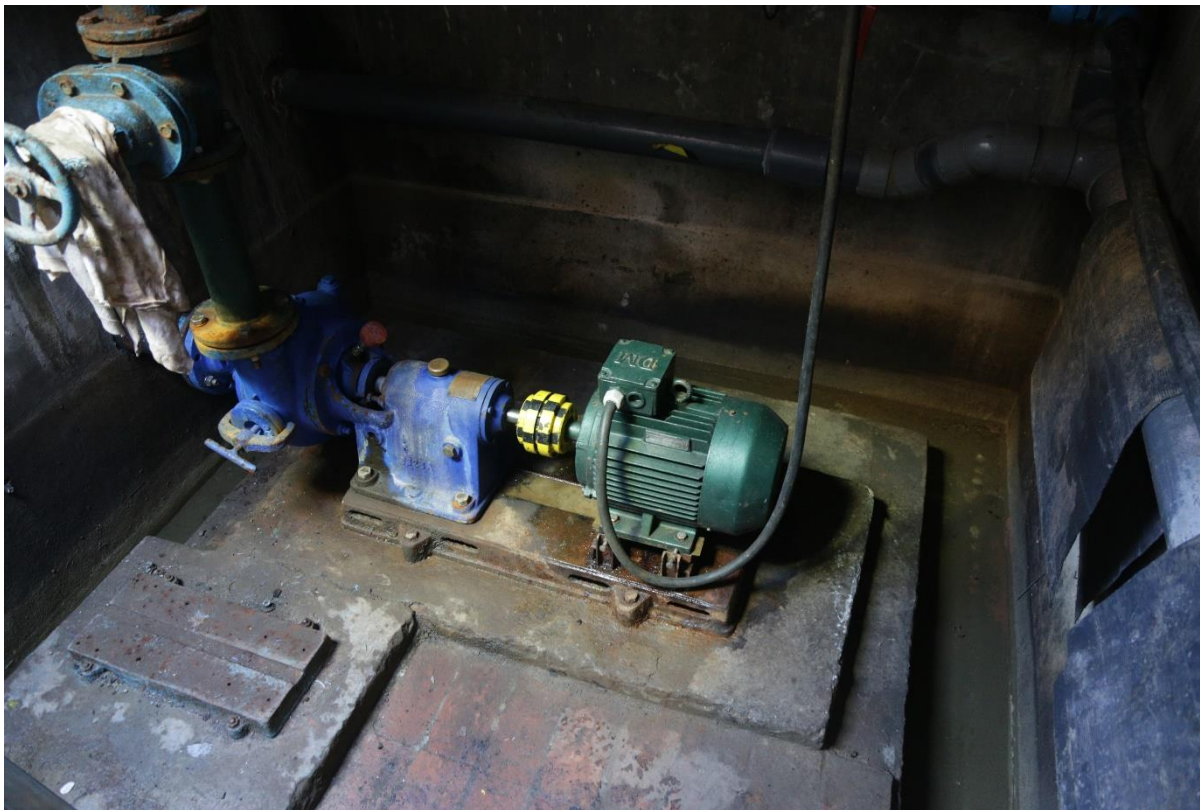
De huidige pomp dateert uit 1954, geleverd door OISA n.v. (Merksem) – het bedrijf bestond tot in 2004. De pomp en de eraan gekoppeld elektromotor zijn nog in goede staat. Zij worden normaal gezien jaarlijks uit de put verwijderd om in de winterberging onderhouden te worden. Dit gebeurt door de stadsdiensten in eigen beheer. De algemene toestand is relatief goed.

Figuur 67. Algemeen beeld van de pompinstallatie met elektromotor.

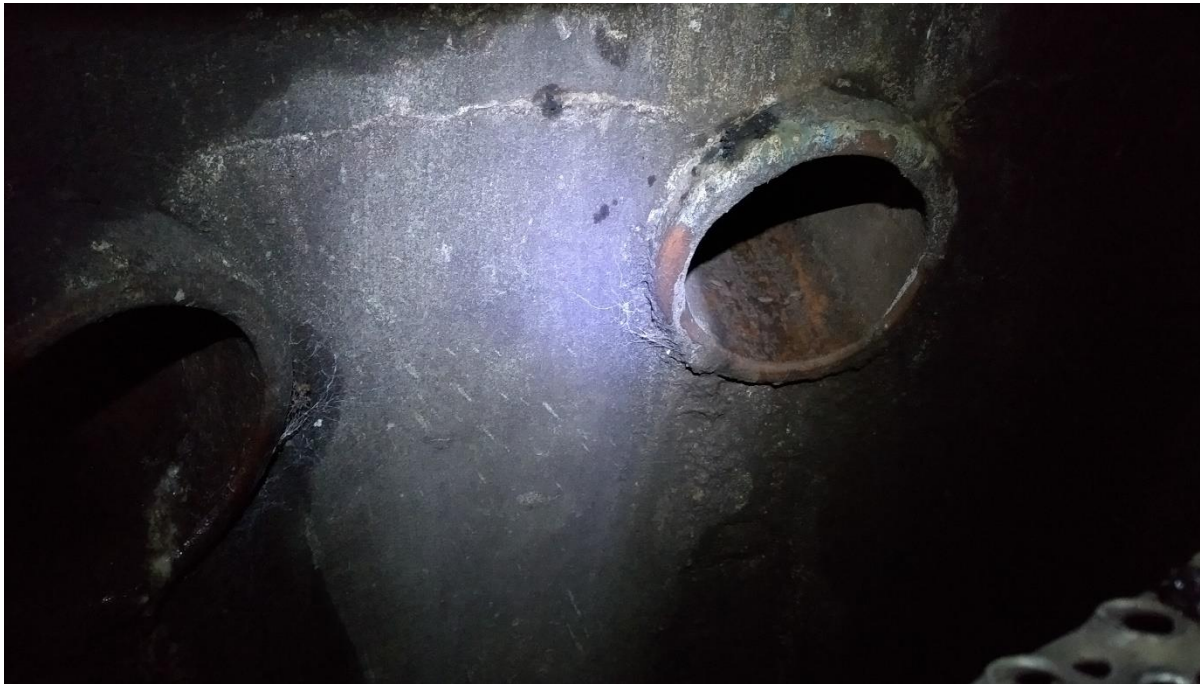
De terugloop is problematisch. De fontein staat bovenop een ondiep bassin rondom de centrale stenen sokkel. Ter hoogte van die sokkel zijn er rondom 8 afvoerleidingen in steengoed voorzien die zo verder naar binnen lopen en uitmonden in de centrale put. Het water wordt ook zeer gebrekkig gefilterd. Een gaas met relatief grote mazen (waar zand doorheen kan) vormt de eerste barrière voor onzuiverheden. Voor het afvoerwater naar de pompkelder vloeit zit een 2<sup>de</sup> filter.

Figuur 68. Uitmonding afvoerpijpen in de centrale put.

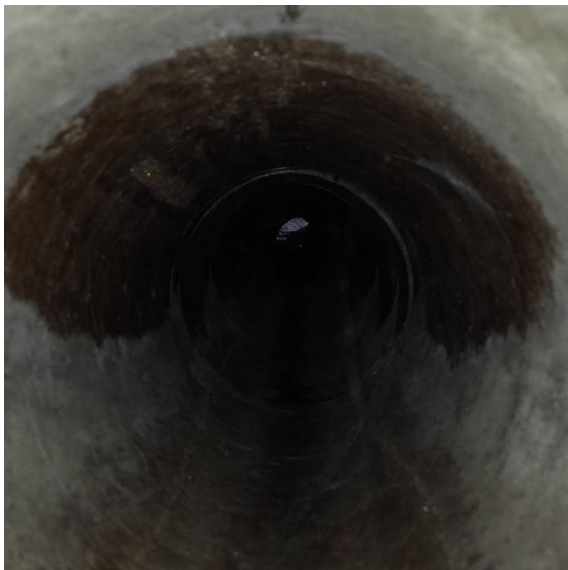
Figuur 69. Afvoerbuis van binnenuit gezien – achteraan is opening waarneembaar, de buis is niet verstopt.

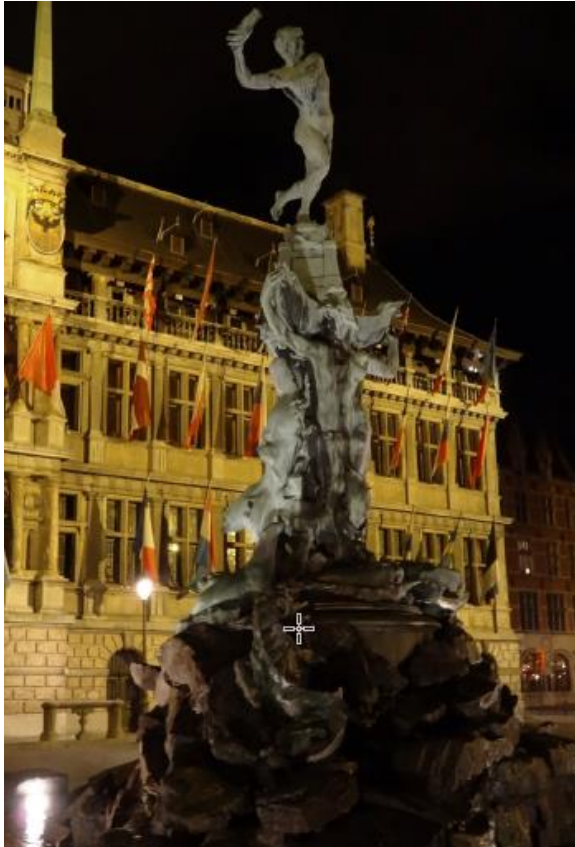
Het monument wordt van onderuit direct verlicht vanuit 6 punten rondom de basis. De armaturen zitten ingewerkt in een zestal rotsblokken die enerzijds de verlichtingspunten uit het zicht nemen en anderzijds een beschermende barrière vormen tegen o.a. aanrijdingen e.d. Vanuit elk punt schijnen momenteel 2 spots: 1 richting sokkel en de andere naar de sculptuur zelf. De kleurtemperatuur voor de lager gerichte spots is warmer dan voor licht op het brons. De huidige installatie werd aangepast in 2017. Voorheen waren er in dezelfde armaturen gasontladingslampen geïnstalleerd die een veel gelere kleur opleverden.

Figuur 71. Oude verlichting, voor de recente plaatsing van nieuwe lampen.
