**bijlage - evaluatie stabiliteit**

O/ref.: 6572-nota-001B

Betreft: OLV-Kerk Oudenburg – rapport visuele onderzoek & besluiten

### Stabiliteitsnota

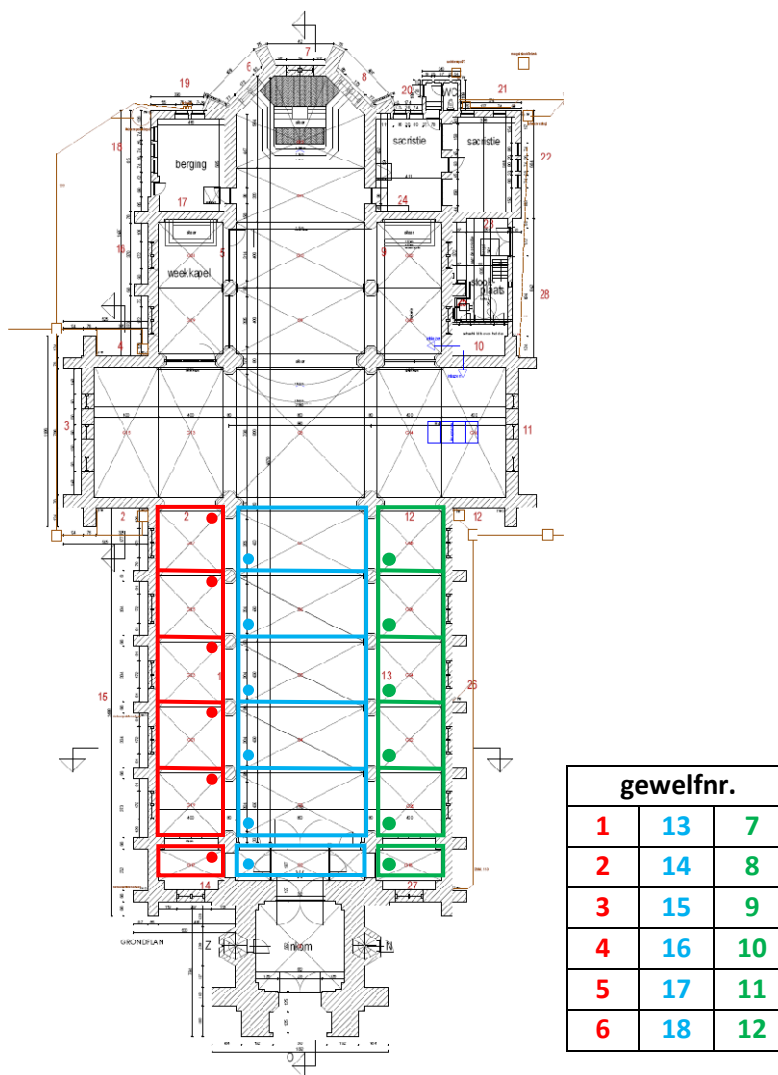
*Figuur 1: grondplan van de kerk met aanduiding gewelfnummers*

Het plafond van de kerk bestaat voor een groot deel uit gemetste kruisribgewelven. Deze gewelven werden tijdens de rondgang geïnspecteerd. Van deze inspectie werd een plan 6572-BE-01 en 6572-BE-02 gemaakt waarop de vaststellingen werden weergegeven. Dit plan is terug te vinden in bijlage aan deze nota. De vaststellingen betreffen vnl.:

- scheuren in de kruisribgewelven
- reeds herstelde scheuren in de kruisribgewelven
- zones die sporen vertonen van vocht
- onthechting van de rib t.o.v. het gewelf
- eerdere herstellingen aan gewelf

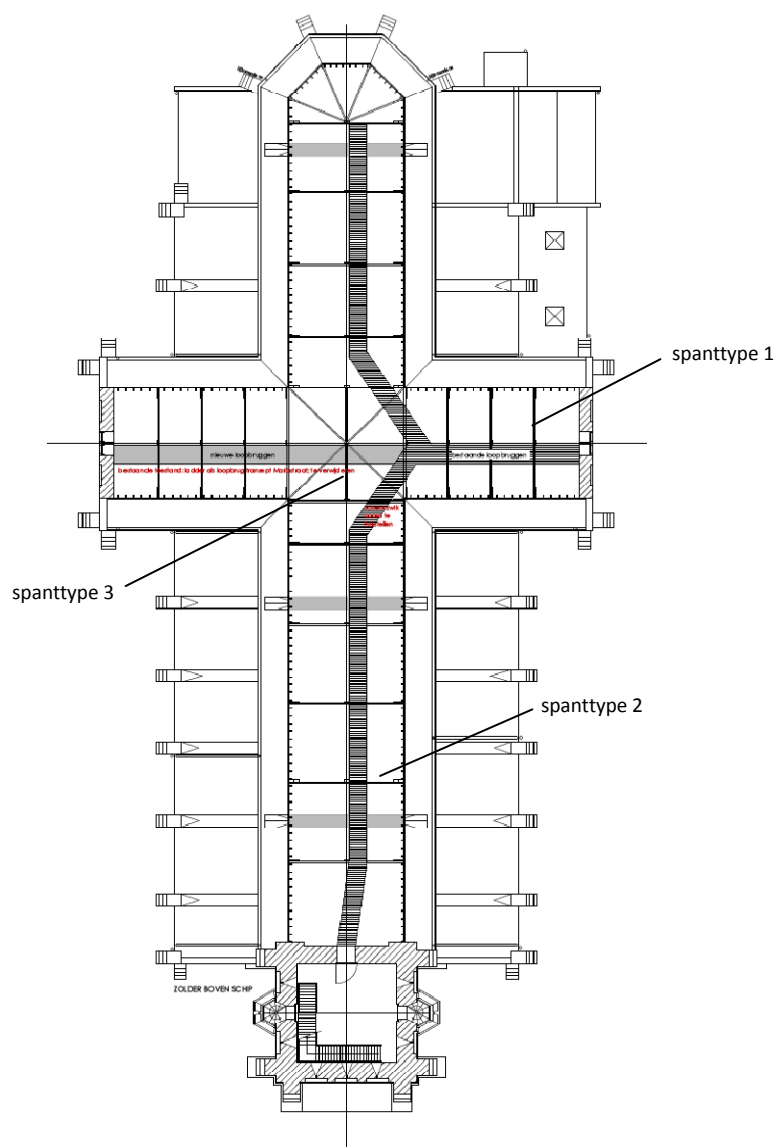
Figuur 8: grondplan met aanduiding spanttypes

Op figuur 8 is een overzicht beschouwd van de spanttypes aanwezig in de kerk. We beschouwen 3 types.

De spanten (type 1) van de dwarse kerkvleugels zijn geplaatst met een tussenafstand van circa. 240 cm.

De spanten (type 2) van de langse kerkvleugel zijn geplaatst met een tussenafstand van circa. 400 cm.

Het spanttype 3 dat zich op de kruising van langse en dwarse kerkvleugel bevindt is identiek aan het spanttype 2, doch daarbij is vast te stellen dat er geen onderregel aanwezig is.

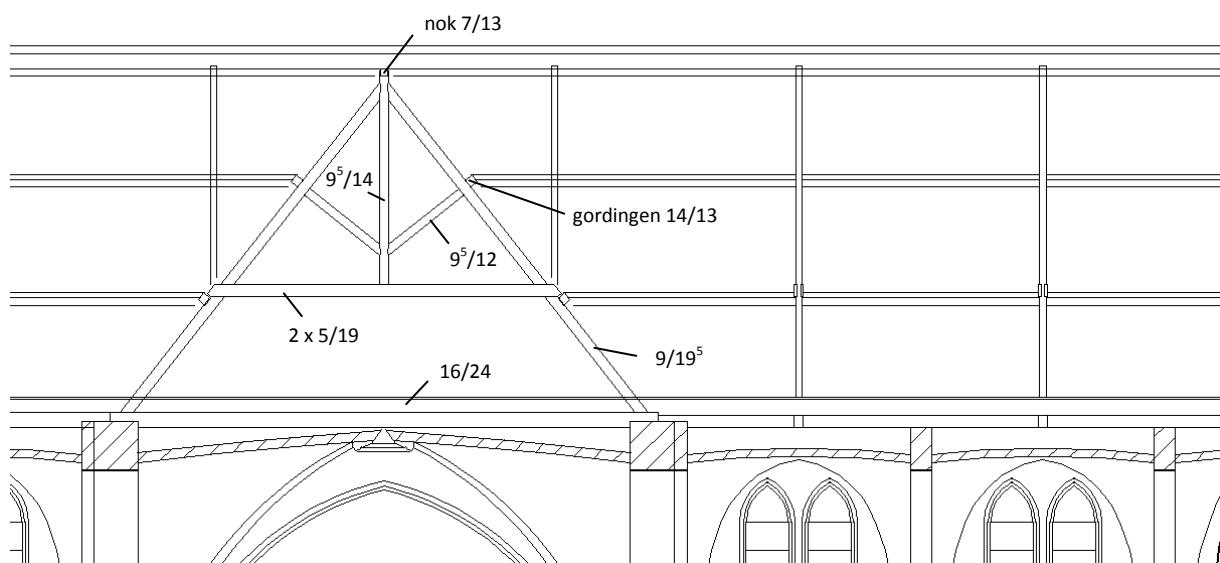
Figuur 9: spanttype 1 met aanduiding van ter plaatse opgemeten secties

Op figuur 9 en figuur 10 is de opmeting van de diverse houtsecties weergegeven.

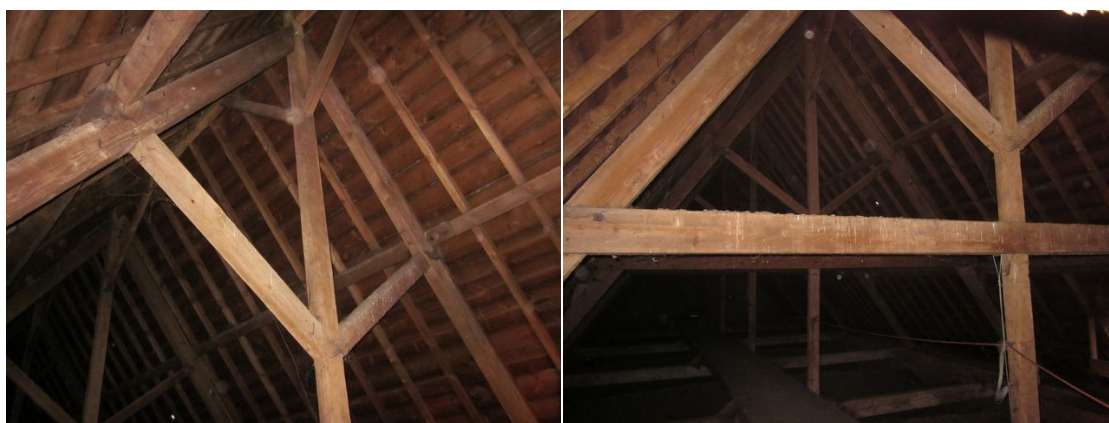
*Figuur 11: spanttype 2*

Visueel is geen schade aan de spanten en gordingen vast te stellen. Opmerkelijk is de afwijkende vormgeving van het spanttype 3. Dit spant heeft dezelfde sectie als spanttype 1, doch de onderregel is hierbij niet aanwezig.
