OOSTKAMP_DORPSGEZICHT KERK WAARDAMME

BIJLAGE 9_BEHEERNOTA OMGEVING

BEHEERSNOTA omgevingsaanleg “Parochiekerk Sint-Blasius met omgeving en pastorie”

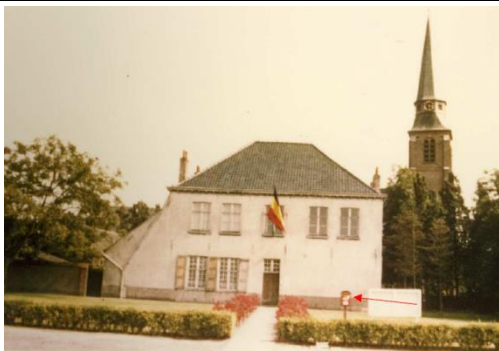
<p><small>Afb. 67 Zicht op het gemeentehuis in de oude pastorie in ca. 1962-1970 (Heemkundige Kring Oostk</small></p>

Beschrijving	
	<p>Gerelateerd aan de nabije omgeving. Visueel niet meteen storend maar wel onlogisch geplaatst ten opzichte van de parkeerplaatsen.</p> <p>Al voor de heraanleg in 1972 aanwezig op een andere locatie.</p> <p>Vermoedelijk zeer belangrijk voor de lokale gemeenschap.</p>

Code	Juridische toestand	Erfgoedwaarde
	Niet beschermd, maakt geen deel uit van het dorpszicht	Geen

Code	Doelstellingen	Maatregelen
	Hergebruik of vervanging. Betere integratie in het ontwerp	Ontwikkelingsbeheer

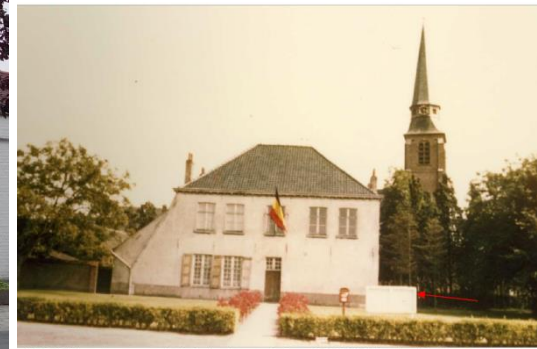
Afb. 67 Zicht op het gemeentehuis in de oude pastorie in ca. 1962-1970 (Heemkundige Kring Oostkamp)

<p>Beschrijving</p> <p>Gerelateerd met nabije omgeving. Ondanks slechte zichtbaarheid visueel toch storend. Niet geïntegreerd in het karakter van de site. Al voor de heraanleg in 1972 aanwezig op een andere locatie. Vermoedelijk zeer belangrijk voor de lokale gemeenschap.</p>
