# OOSTKAMP\_DORPSGEZICHT KERK WAARDAMME

## BIJLAGE 5\_VOORONDERZOEK MUURSCHILDINGEN

# **MATERIAALTECHNISCH ONDERZOEK: HEILIGE BLASIUS KERK WAARDAMME RESTAURATIE MUURSCHILDINGEN**

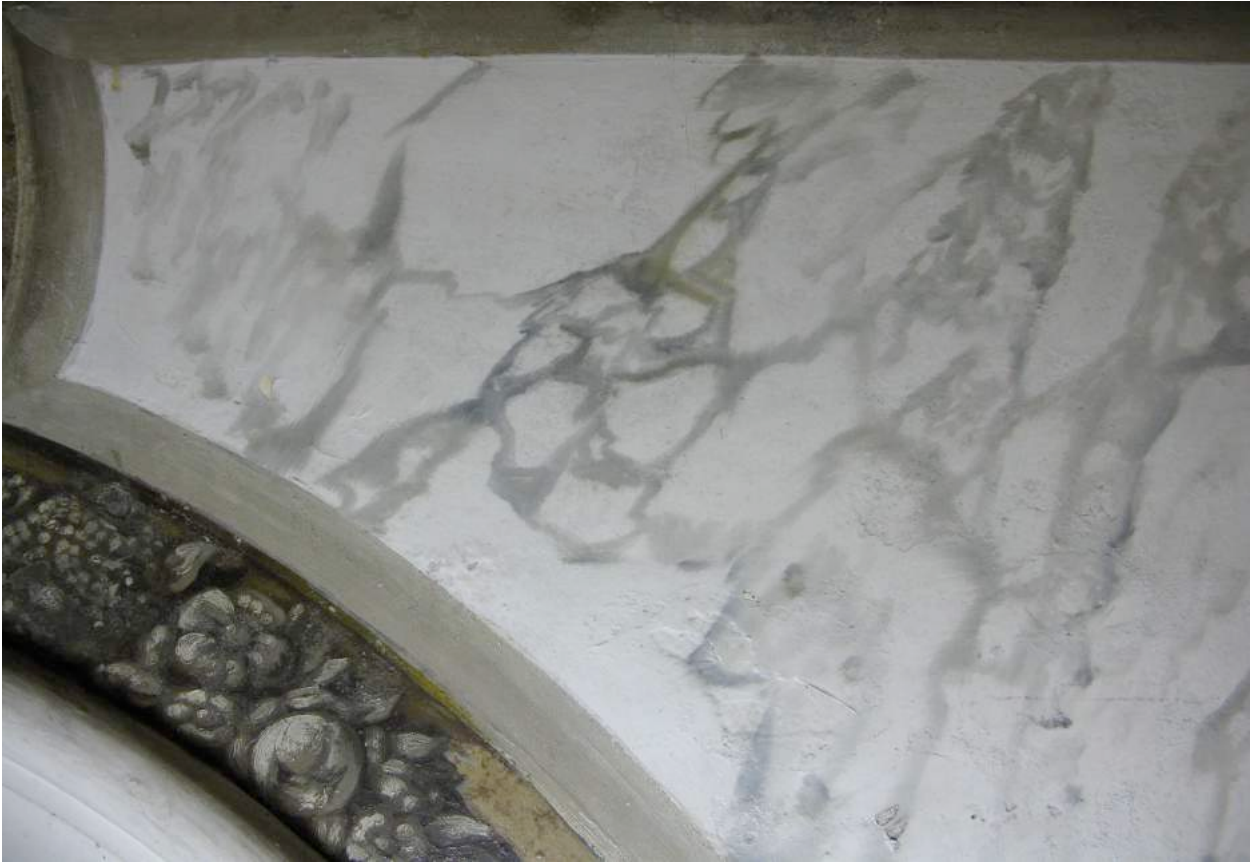
De bewaringstoestand van de eerste fase op de oostwand is net zoals in het koor moeilijk toe te lichten. Voor wat betreft de tweede fase is het wel duidelijk dat zowel in het noord- als in het zuidtransept heel wat meer schade voorkomt.

Noordtransept, bovenaan rechts van tondo: Afschilferende zones.

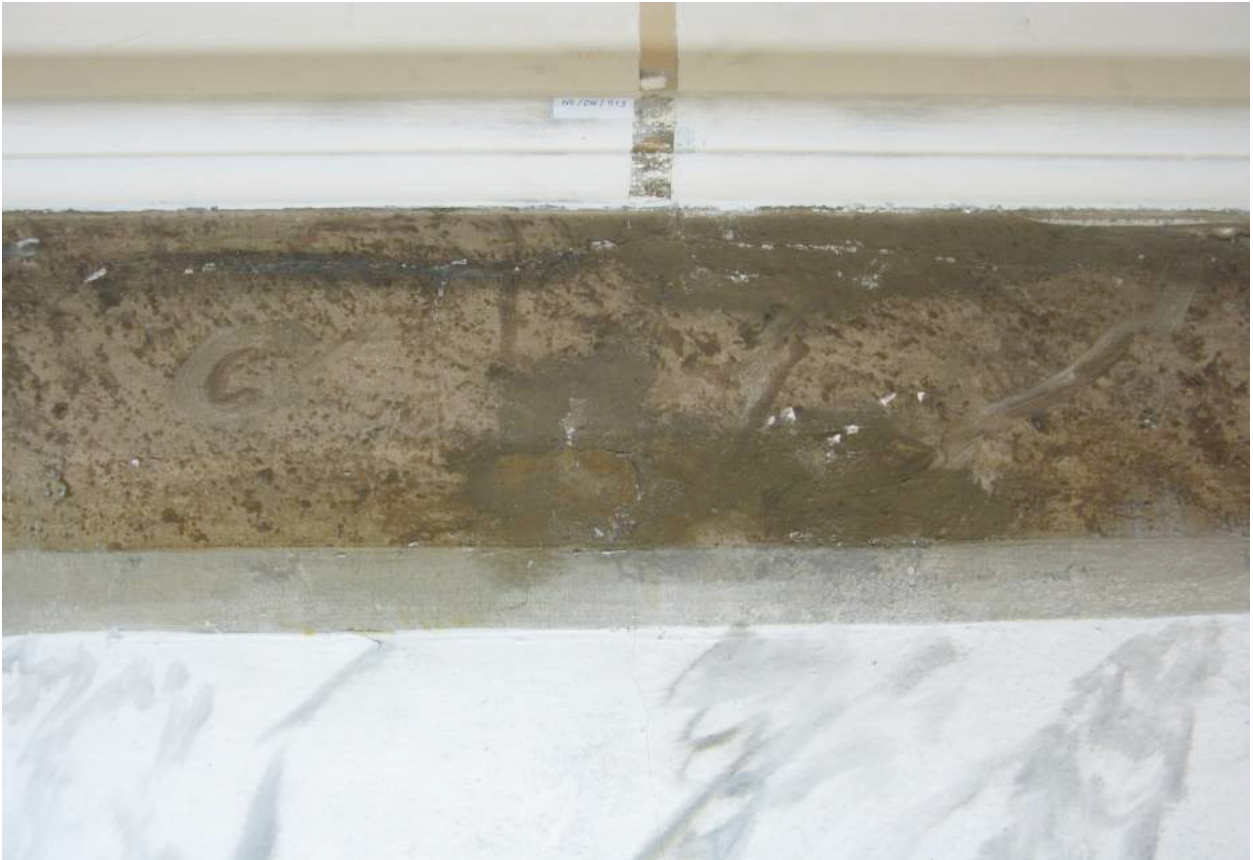
Noordtransept, bovenaan: Slordig uitgevoerde retouches.
