# BEHEERSPLAN BESCHERMD MONUMENT DREEF GINHOVEN - HOFDREEF WUUSTWEZEL

**Titel :** Beheerplan beschermd monument Dreef Ginhoven - Hofdreef, Wuustwezel

**Versie:** december 2017

**Opdrachtgever:** Gemeentebestuur Wuustwezel / Regionaal Landschap De Voorkempen

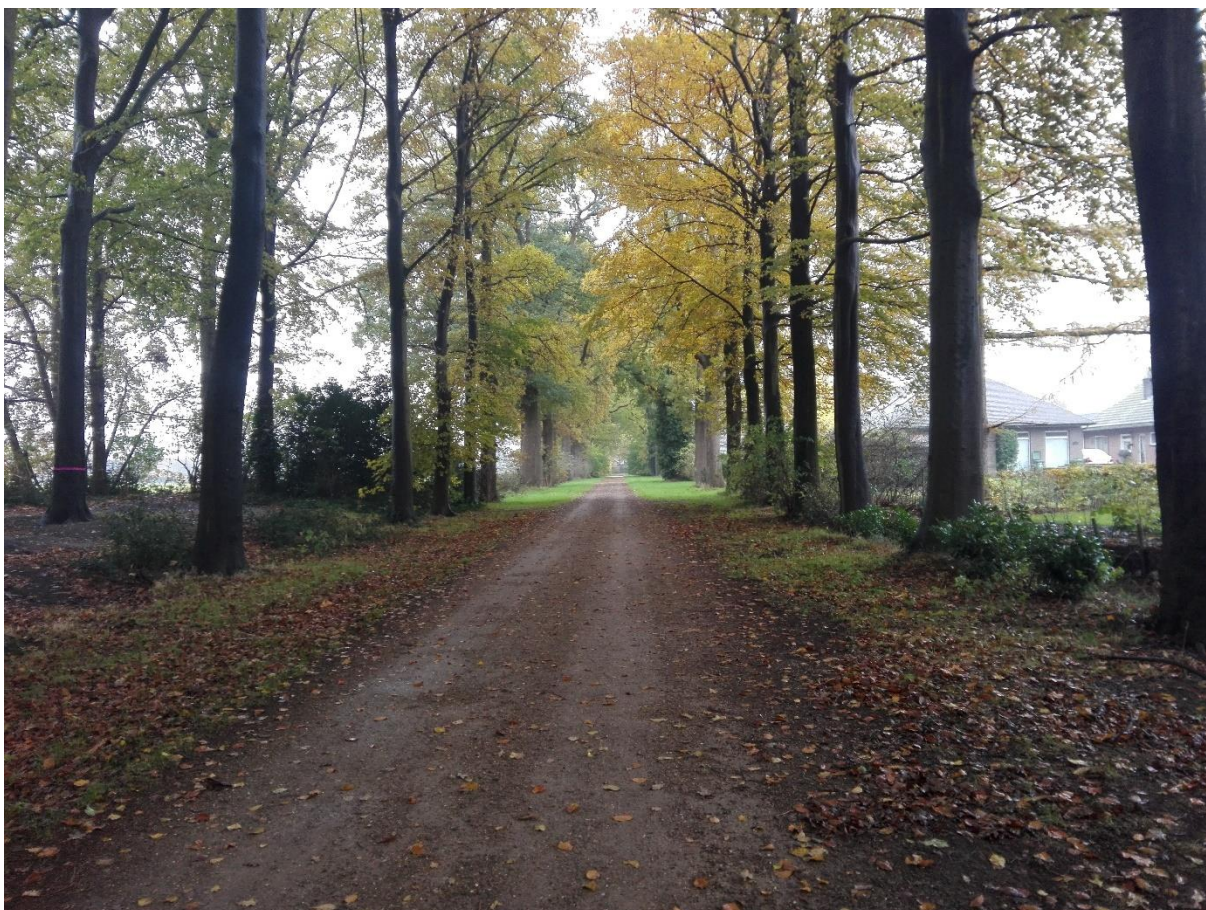
Foto: de overgang van segment 2 (beuk, vooraan) naar segment 3 (zomereik, achteraan) gaat gepaard met een groot verschil in lichtintensiteit (mede te wijten aan het naastliggende bosje in segment 2). De bembegroeiing is daardoor ook sterker in de lichtrijke segmenten.

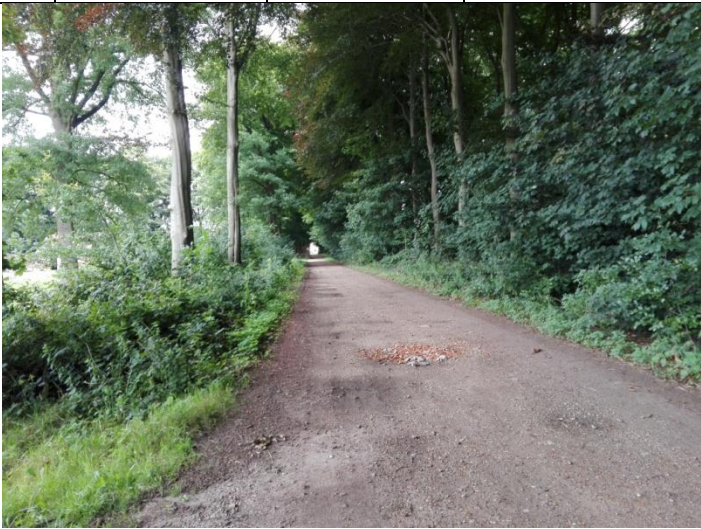
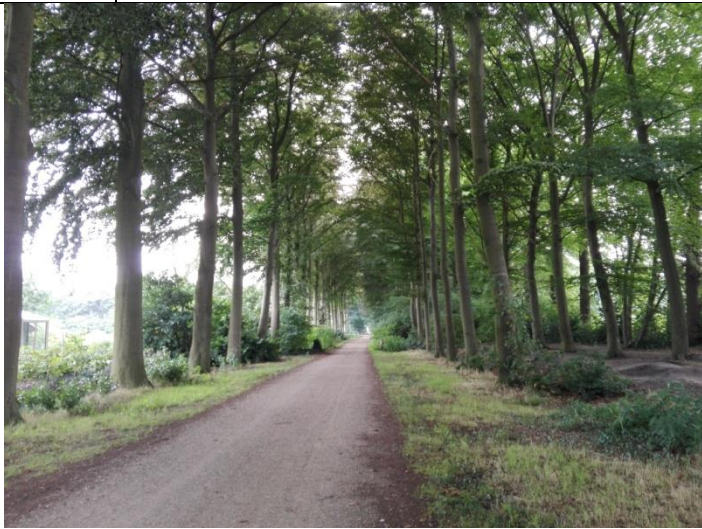
| | | | plantafstand | | |
|---|---|---|---|---|---|
| 2.1:dreef s.s. | beuk, een enkele lork | gem. 150-200cm | Dreef op berm met gracht aan weerszijden. Plantafstand: ca. 6m<br>Openbaar gedeelte berm gemaaid.<br>Privaat gedeelte berm begroeid met struikgewas.<br>Plantafstand ca. 6m. | Doorgaans goed; wel vrij veel dood takhout | <ul style="list-style-type: none"> <li>- vrij jong segment, aanplant na WO II (ca. 1952-1955);</li> <li>- 82 parallelle posities waarvan 9 ontbrekend (incl. de 3 posities aan de hovenierswoning) en 1 ingevuld door lork;</li> <li>- segment omvat ook solitaire eik in weiland en inkompoort boomgaard/moestuin (rij 2nn);</li> <li>- gemaaide berm is rijk aan zwammen (boleten e.a.);</li> </ul> |
| Foto: privaat gedeelte met laag struikgewas in de westelijke berm, en hoog opgaand struikgewas in het 'zijbosje' en de oostelijke berm. | | | Foto: openbaar gedeelte dreef met gemaaide bermen tot aan de bareel. Rechts het gedeelte in gebruik als 'speelbosje'. | | |

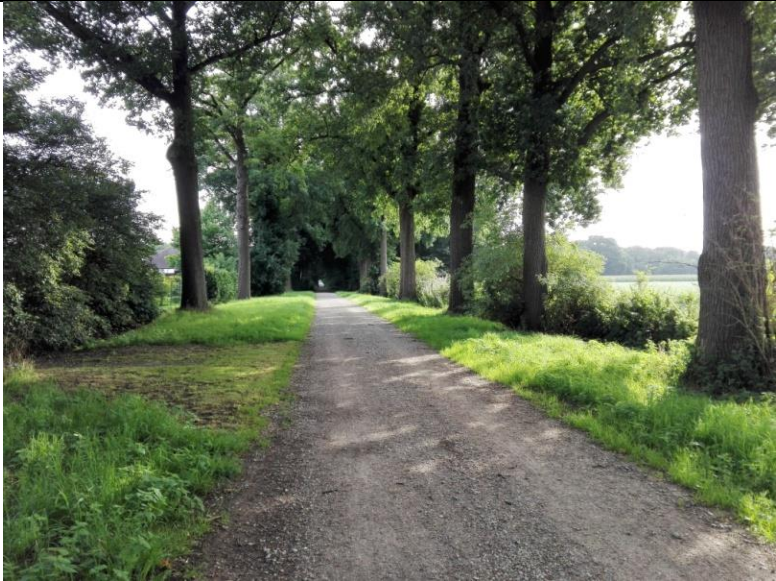
| Segment | boomsoort | omtrek | structuur en plantafstand | conditie | Bijkomende informatie |
|---|---|---|---|---|---|
| | zomereik | Zware bomen, > 200 cm tot > 350 cm (gem. 270 cm) | Dreef op grazige berm, plantafstand ca. 7 tot 9m, aan weerszijden begrensd door een gracht. Vrij veel ontbrekende bomen. | Matig, kronen ijl en met vrij veel dood hout | <ul style="list-style-type: none"> <li>- bevat dikste boom van hele dreef (zomereik omtrek 426 cm);</li> <li>- 28 posities waarvan 8 ontbrekend;</li> <li>- aantal met zware klimop</li> <li>- aantal slecht</li> </ul> |
| Foto: segment van zware zomereik, met oostelijk aanpalend agrarisch gebied en westelijk aanpalende verkaveling | | | | Foto links: de conditie van vele eiken is matig tot vrij slecht. De kronen zijn vaak ijl en slecht ontwikkeld en bevatten vrij veel dood hout. Ook de conditie van de dikste eik (foto rechts) is eerder matig. | |

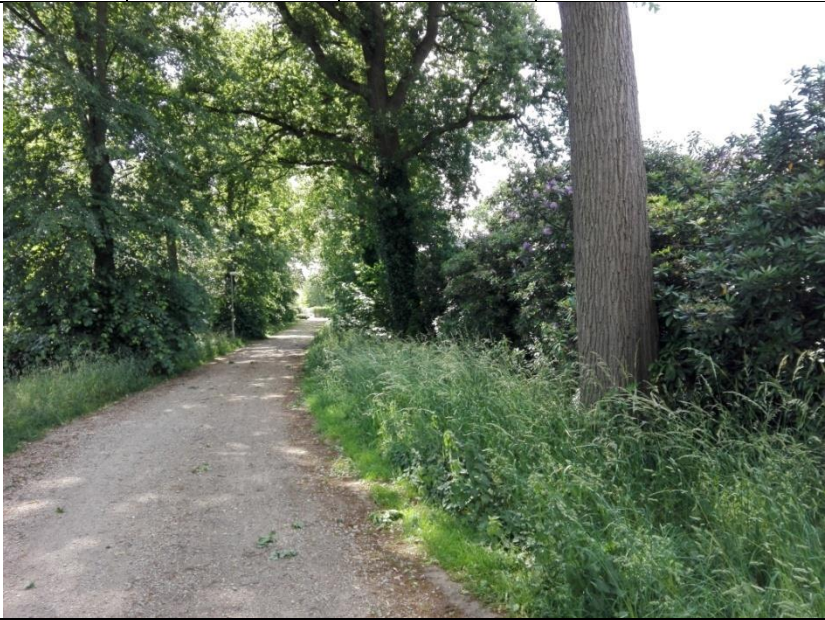
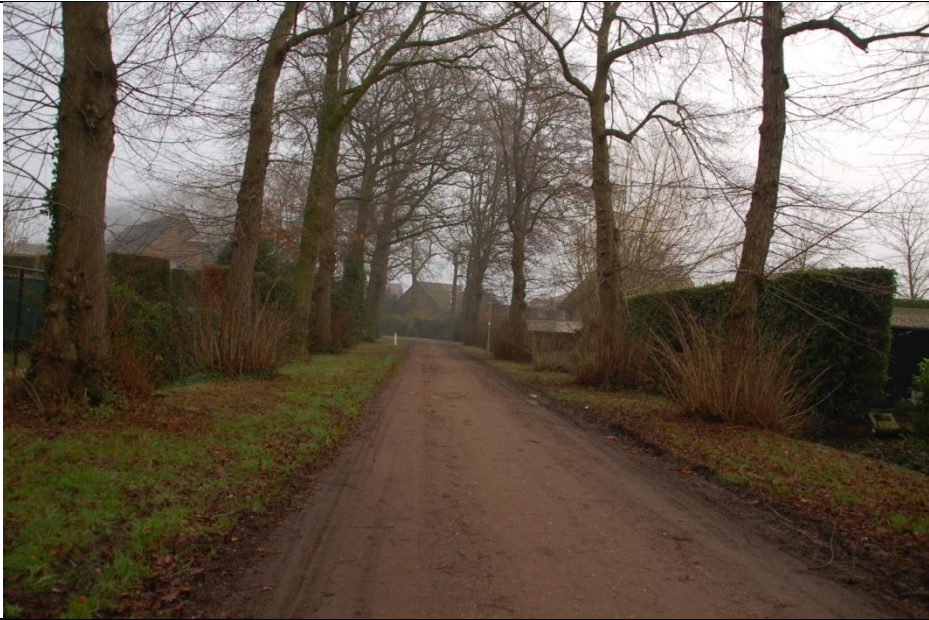
| Segment | boomsoort | omtrek | structuur en plantafstand | conditie | Bijkomende informatie |
|---|---|---|---|---|---|
| | winterlinde, zomereik, zwarte els | Gem. > 200 cm | Dreef op grazige berm, aan weerzijden gracht. Plantafstand ca. 9m. | Matig tot vrij slecht (vnl. eik) | <ul style="list-style-type: none"> <li>- Welkomstlinde oostzijde met kleine Mariakapel; Welkomstlinde westzijde zwaar scheefstaand (in de lengterichting van de dreef);</li> <li>- Lindes met zeer veel vrij zwaar voetschot, en doorgaans veel waterlot;</li> <li>- 26 posities waarvan 3 leeg, 1 ingevuld met zwarte els en 1 aan overzijde gracht;</li> <li>- 7 posities zomereik (1 niet ingevuld), 1 zwarte els, rest linde</li> </ul> |
| Foto: de 'knik' in de dreef, richting Het Blok. | | | | Foto: winterbeeld van winterlinden met voetschot | |

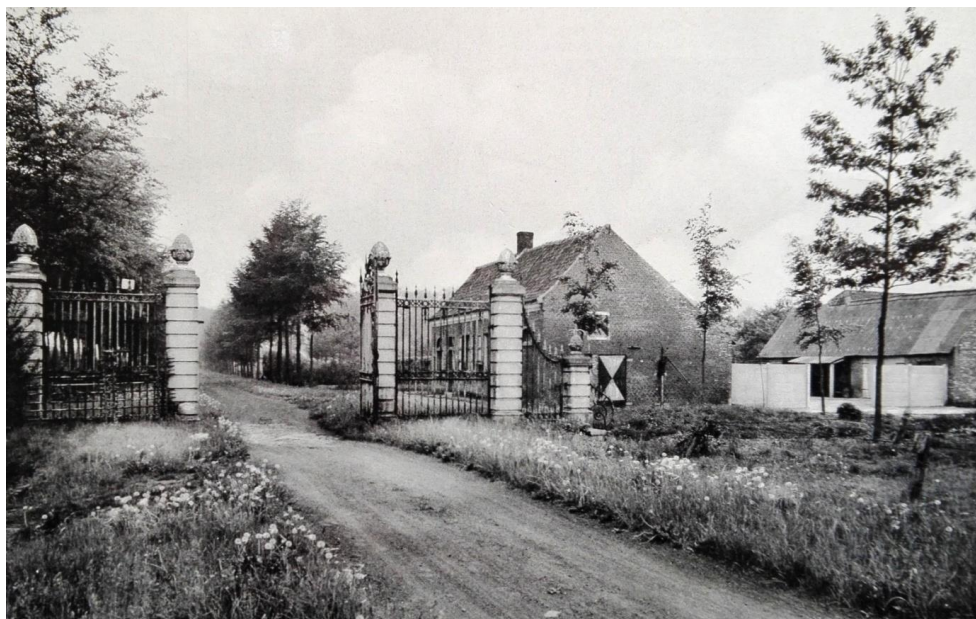
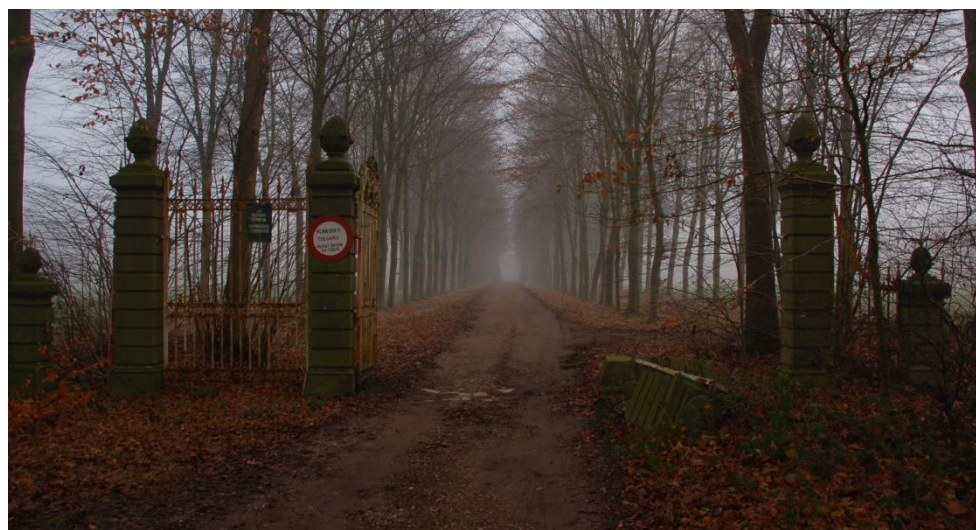
### 3.2.1 Toegangspoort kasteel

| poort | erfgoedwaarde | toestand | functionele omgeving | herstelpotenties |
|---|---|---|---|---|
| inkompoort | hoog | in belangrijke mate intact<br>schade aan zuil<br>ontbrekend smeedwerk | intact | goed |

**Toestand:** de inkompoort verkeert in vrij goede toestand, op de directe schade na. Ze is wel dringend aan onderhoud toe, zowel voor de stabiliteit van de pilasters als voor het behoud van het smeedwerk.

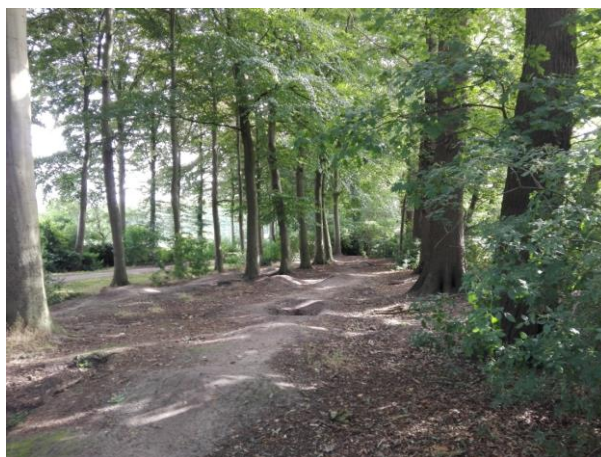
- De vroegere doorgang (buurtweg n° 108) is niet meer toegankelijk op het private gedeelte (afgesloten door slagboom).
- De toegankelijkheid van het speelbosje is niet geregeld;
- Het gebruik als crossparcours zorgt in het speelbosje voor verschuivingen van de bodem, met kuilen enerzijds en ophopingen van aarde rond de stamvoet van bomen anderzijds. Dat is nefast voor de gezondheid van de bomen, en zal op termijn problemen geven. Daarnaast staan er ook enkele oudere bomen (Amerikaanse eik en zomereik) met veel dood hout in de kronen, en met verminderde conditie. Er is actueel dus een veiligheidsrisico. Het gebruik leidt ook tot vervuiling.

Het gebruik van de zone in segment 2.2 als speelbosje is op zich positief, maar een gebruik als crossparcours is dit niet aangezien hierdoor bodemschade optreedt waar de bomen in deze zone onder te lijden hebben. Dit geeft aanleiding tot verminderde boomcondities, meer dood hout in de kruinen en een verminderde veiligheid in de zone.

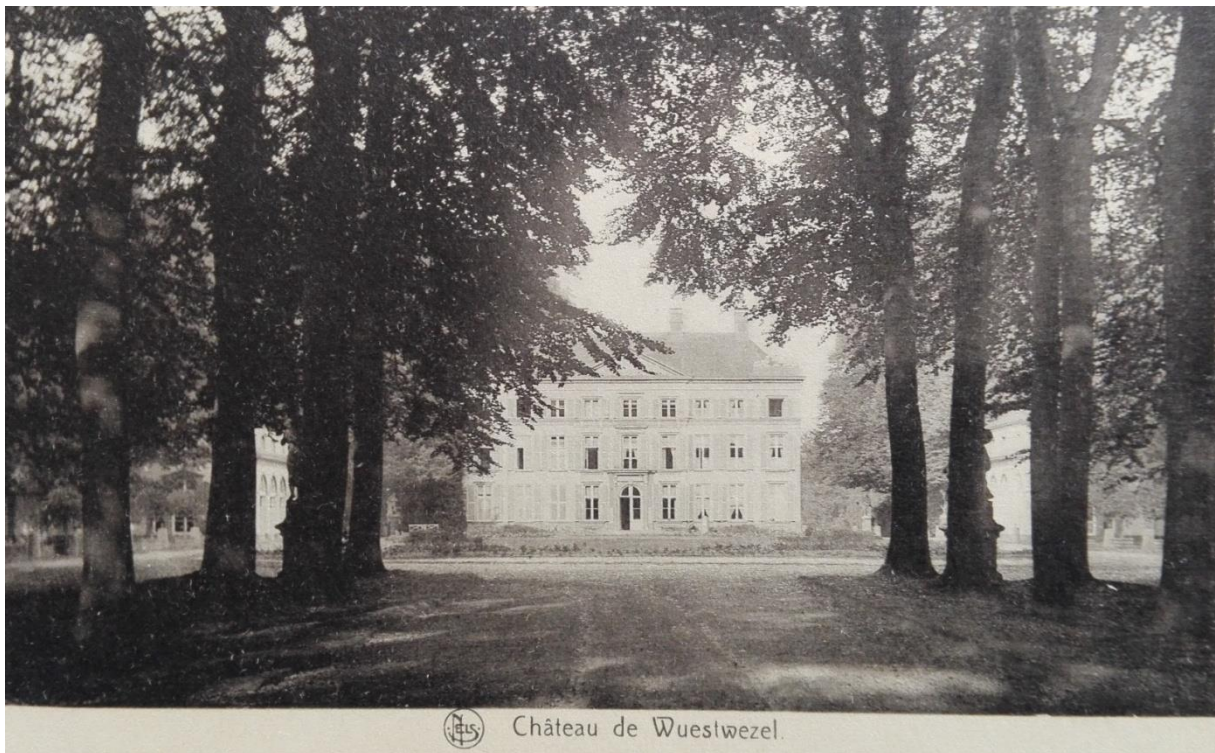
- Langs doorgangen (niet alle officieel) ontstaan uitwaaieringen die op enkele plaatsen nefast zijn voor de bomen (schade aan stamvoet, blootliggende wortels, bodemverdichting enz.).

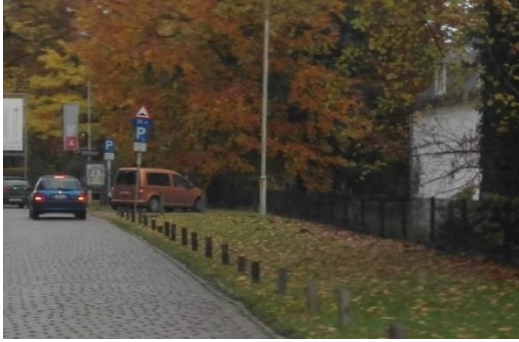
Foto: bescherming van een berm tegen wagengebruik met lage blokpaaltjes

De werken kunnen gezien worden als een opportuniteit om nog enkele zaken te verbeteren in segment 7. Zo dienen de doorgangen van de Dr. K.C. Peeterslaan naar Hofakker te worden afgeschermd met laag hekwerk, waardoor er geen uitwaaiëring in de bermen en de wortelzone kan ontstaan. De bermen van de Dr. K.C. Peeterslaan kunnen ook beschermd worden tegen bodemverdichting door wagengebruik door het inplanten van lage blokpaaltjes aan de rand (zie foto). Tevens kan als fauna-gerichte maatregel ook de verlichting worden aangepast zodat de verlichting het pad verlicht maar niet uitstraalt naar de omgeving (zie foto).

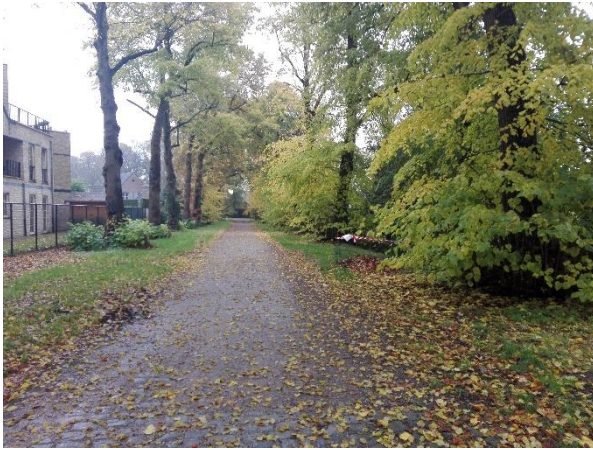
Foto: segment 8 thv Het Blok: de linden aan de noordzijde kregen een snoeibeurt, die aan de zuidzijde (nog) niet, wat een volledig ander beeld creëert.

- levende takken : behoudt de takkraag en de takschorsrichel, snoei vooruitziend en *liefst met handgereedschap* (om beschadiging te vermijden); bij een goed onderhouden boom hebben de snoeiwonden maximaal een doorsnede van zo'n 10 cm. Te dicht tegen de stam snoeien leidt tot inrottende takopeningen, wat helaas bij vele linden in de dreef het geval is.

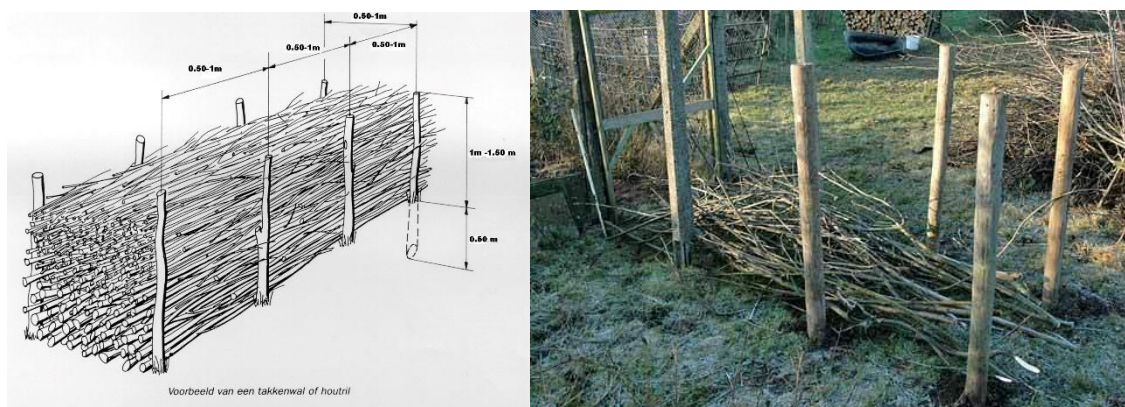
Figuren: strakke takkenwal met snoeihout, aangelegd tussen kastanjehouten palen (figuren uit: [hoogstamboomgaard.be](http://hoogstamboomgaard.be) (links) en [eigenwijzetuin.be](http://eigenwijzetuin.be) (rechts)).

Bij het afschermen van de bermen tegen uitwaaiëring aan de doorgangen kan best gebruik gemaakt worden van lage afsluitingen die inpassen in het landschap. Een efficiënte mogelijkheid, die ook ecologische meerwaarde biedt, kan het gebruik zijn van een lage takkenwal (max. 0,75m hoog) gevuld met snoeihout, op voorwaarde dat die ook onderhouden blijft en jaarlijks wordt bijgevoerd zodat het past in het esthetisch strakke karakter van de dreef.
