# BEHEERSPLAN

14-02

*Sint-Katelijnehoeve  
Hoogstraten*

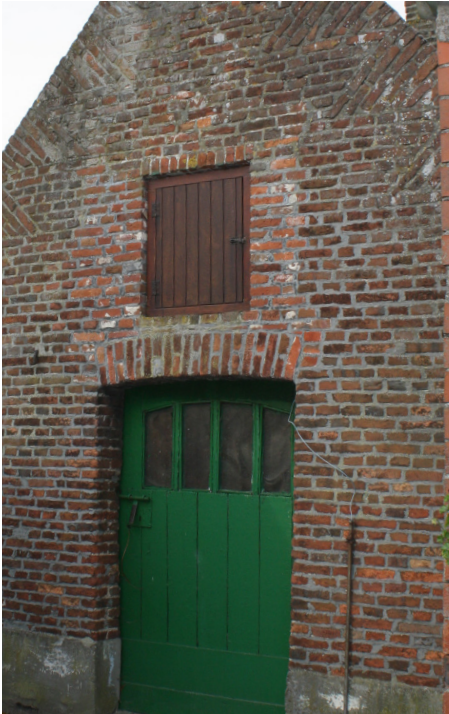
▲ ***foto 2.33:** nieuw metselwerk zolderraam  
zuidgevel*

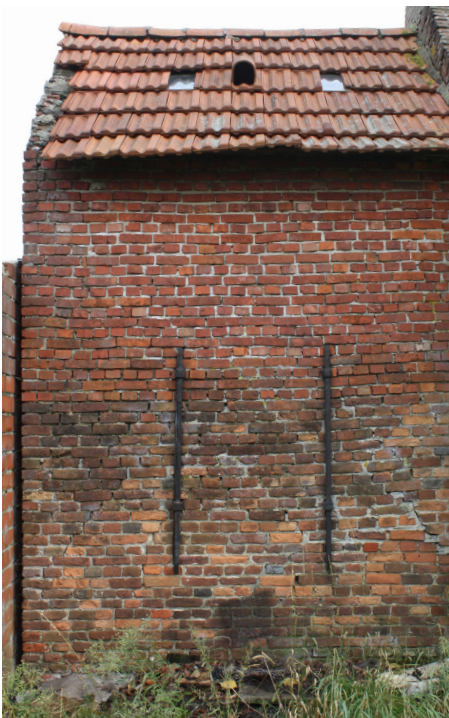
▲ ***foto 2.35:** oud en nieuw metselwerk  
westgevel, mechanische pannen*

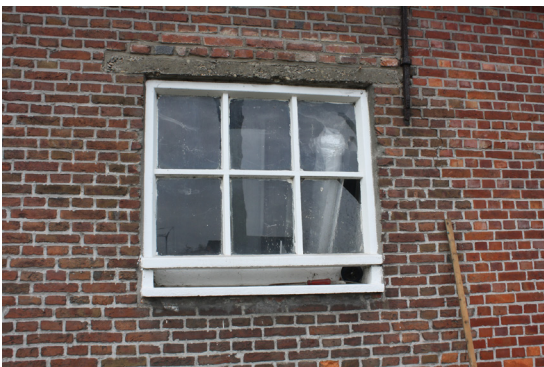
▲ *foto 3.13: woonstalhuis betonnen stalramen*

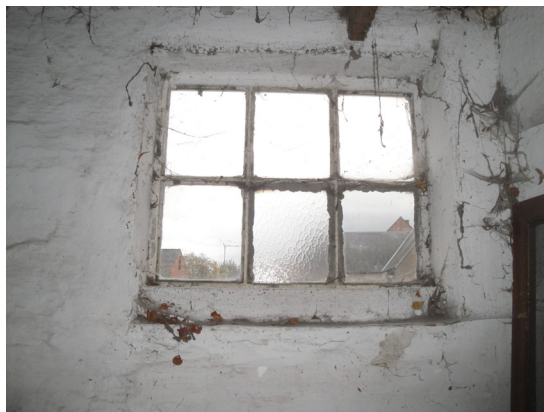
▲ *foto 3.14: woonstalhuis betonnen stalramen*

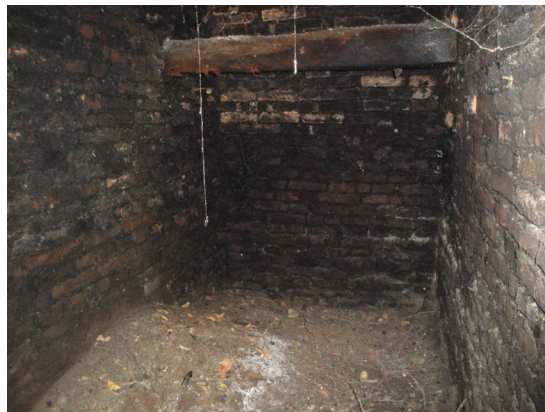
▲ *foto 3.18: shouwkanaal op zolder*

(Monumentenwacht, 2013): Het schoorsteenkanaal is structureel in orde, maar vertoont op de zolder enkele verticale scheuren op de hoeken.

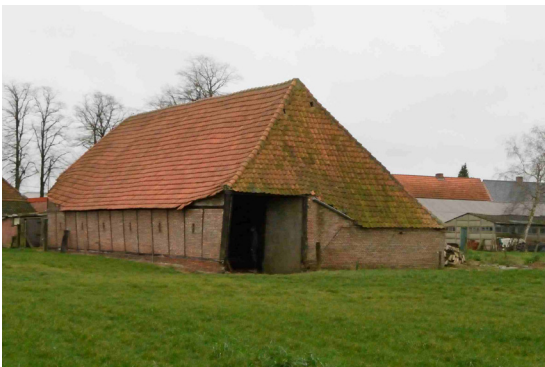
▲ *foto 3.29: schuur gevel noord*

(Monumentenwacht, 2013): De schuur vertoont op veel plaatsen problemen in de gevel. Het invulmetselwerk van de noordgevel is het meest in orde, op enkele ontbrekende bakstenen na. In de andere gevels is het metselwerk op verschillende plaatsen ernstig gescheurd en/of sterk beginnen afwijken naar buiten toe als gevolg van verzakkingen en niet gecompenseerde spatkrachten. Ook hier is er op sommige plaatsen opnieuw opgevoegd met cementmortel. De cementering op de westgevel is op verschillende plaatsen aan het scheuren en afbrokkelen. De gevelankers zijn zeer verroest.
