# BEHEERSPLAN

14-02

*Sint-Katelijnehoeve  
Hoogstraten*

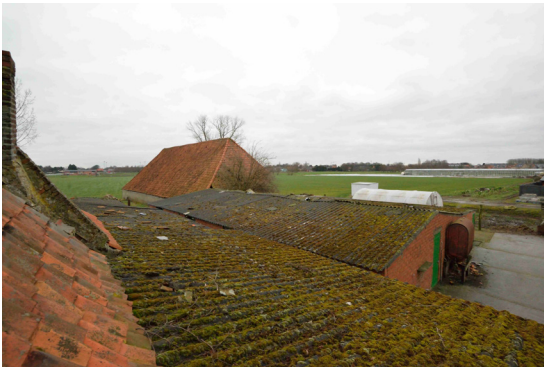
▲ **foto 2.3:** golfplaten van de nieuwe gebouwen tegenover de originele pannen van de kerngebouwen

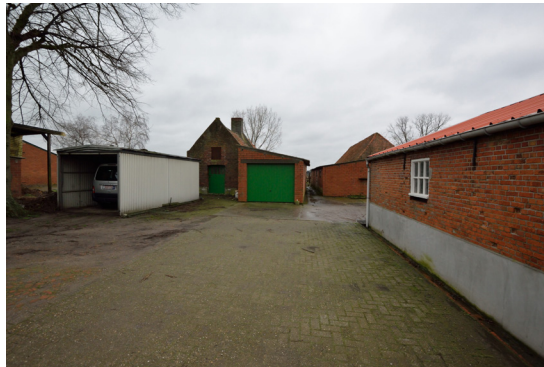
▲ **foto 2.4:** snelbouwsteen, nieuwere baksteen en golfplaten nieuwe aanbouw

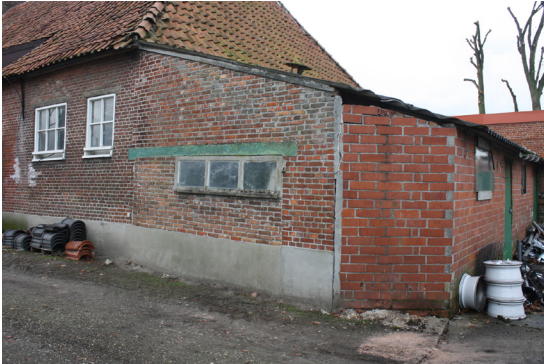
- » Een aantal volumes zijn later aangebouwd aan het oorspronkelijke woonstalhuis. Dit leiden we af uit verschillen in het metselwerk qua uitzicht en afmetingen.

▲ **foto 2.8:** nieuwer metselwerk en snelbouwsteen, ander metselwerkverband van latere volumes aan de noordzijde, groene kleur balk (baksteenmaat onderaan: 200x?x45mm baksteenmaat boven en rechts: 180x80x47mm)

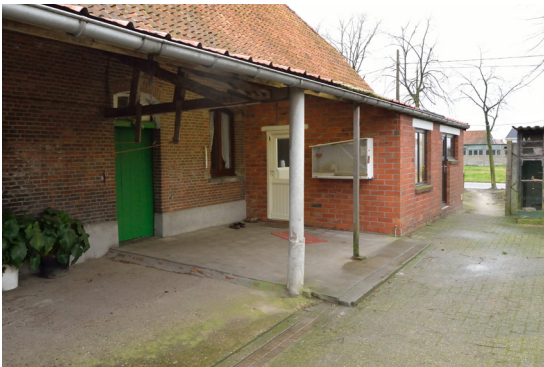
▲ **foto 2.9:** snelbouwsteen latere aanbouw westelijk volume

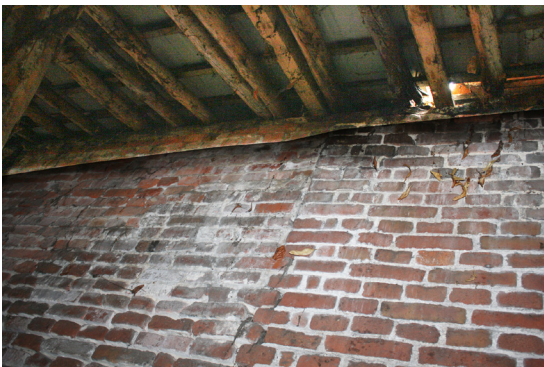
▲ **foto 2.10:** aanbouw noordelijk volume

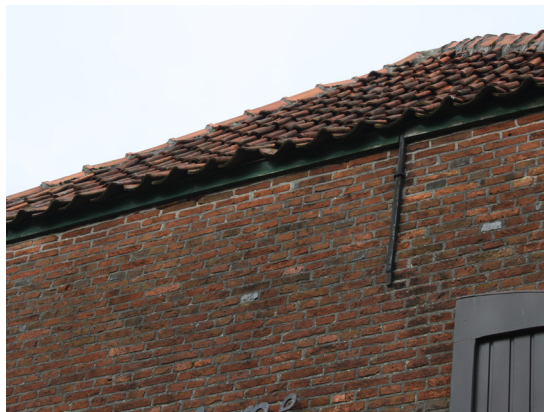
▲ **foto 2.12:** op verschillende plaatsen is een groenblauwig geverfde boordplank zichtbaar

- » Een kleur die een aantal keer terugkomt is blauwig-/wagongroen, dat vroeger wellicht een kleur was die gebruikt werd in de gevel.
- » Veranderingen in de gevelopeningen zijn afleesbaar in het metselwerk. De oostelijke stalpoort is duidelijk vervangen geweest. Ook dit kunnen we aflezen in het metselwerk, zowel binnen als buiten. De vroegere segmentbogen van de stalramen zijn zichtbaar door het (slordig) vervangen metselwerk.

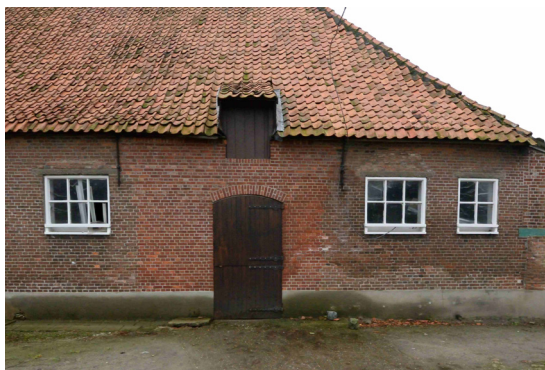
▲ **foto 2.13:** nieuw metselwerk ter hoogte van oostelijke stalpoort het metselwerk boven de stalvensters vertoont sporen van voormalige segmentbogen  
(baksteenmaat: 170x80x45mm)

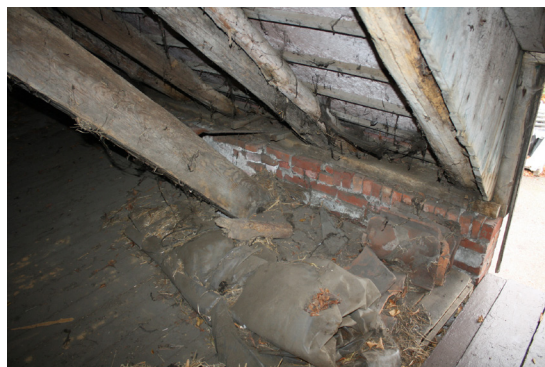
▲ **foto 2.14:** onderbreking in metselwerk aan binnenzijde van vroegere oostelijke stalpoort

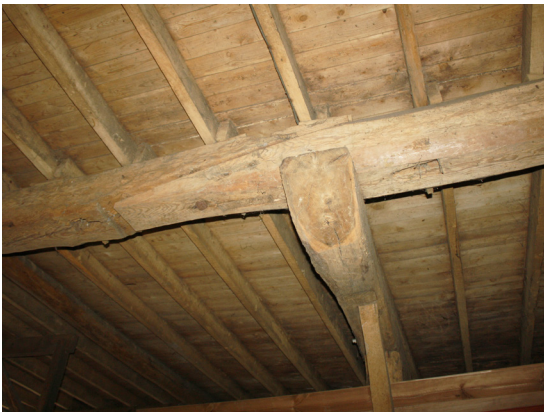
▲ ***foto 2.19:** stalstructuur, ontbrekende kolom*

(Eigen bevindingen, 2016): Ter hoogte van de balkopleggingen van de moerbalken is er veel houtrot. Eén van de oorspronkelijke kolommen ontbreekt en is vervangen door een ondersteunde balk die nu aan het uiteinde zeer sterk aan het doorbuigen is. De moerbalk die hierop rust is ter hoogte van de liplas uit elkaar aan het schuiven.

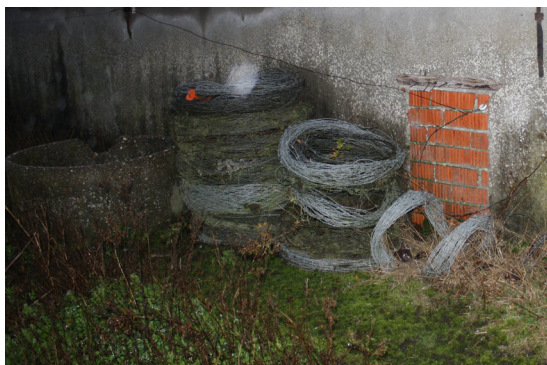
▲ **foto 2.29:** dichtgemetste opening in schuur (ná aanbrengen van cementering)

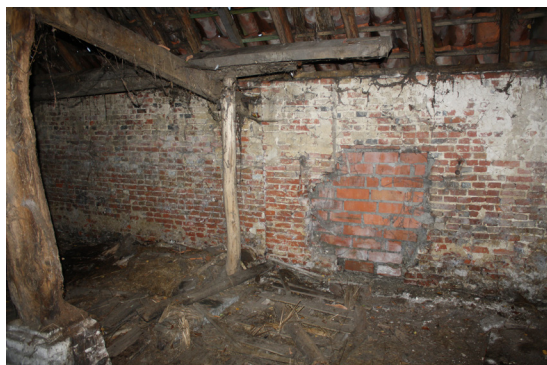
▲ **foto 2.30:** dichtgemetste opening in schuur (vóór aanbrengen van cementering want langs buiten niet zichtbaar)

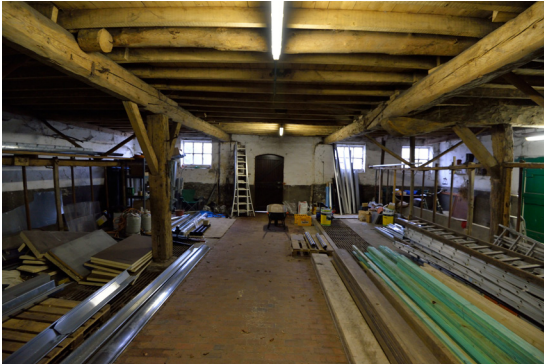
(Eigen bevindingen, 2016): De balken vertonen voornamelijk ter hoogte van de balkkoppen een sterke verdraaiing. Of dit structurele problemen met zich meebrengt, is niet zeker.

▲ *foto 3.5: woonstalhuis constructie stal*

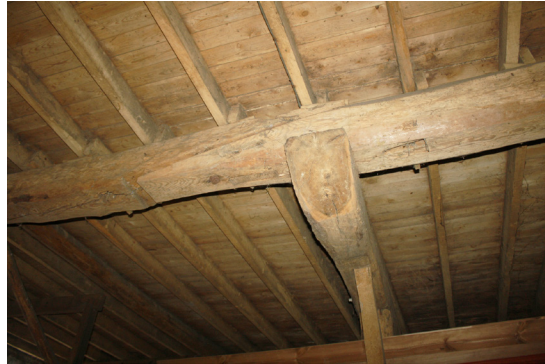
▲ *foto 3.6: woonstalhuis doorbuigende dekbalk en zuidelijke moerbalk*

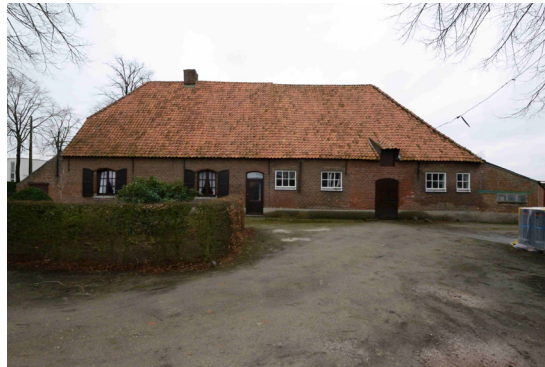
▲ *foto 3.8: woonstalhuis gevel oost*

(Eigen bevindingen, 2016): De oost- en westgevel van het woonstalhuis vertonen bovenaan een sterke afwijking naar buiten toe. In de westgevel zien we dat alle gevelankers afgebroken zijn en het bovenstende gedeelte ontbreekt. De noordgevel is op verschillende plaatsen ernstig gescheurd en is ook aan het uitbuigen en scheefzakken.

Reiniging en herstel van de gevel op een zachte manier met behoud van patina. Dit houdt onder andere in het hervoegen en hermeten waar nodig, het vervangen van door vorst beschadigde bakstenen, het dichtbinden van scheuren omwille van stabiliteitsredenen, het vervangen van voegwerk uit cementmortel door kalkmortel en vervangen van de gecementeerde plint door een plint op basis van kalkpleister.

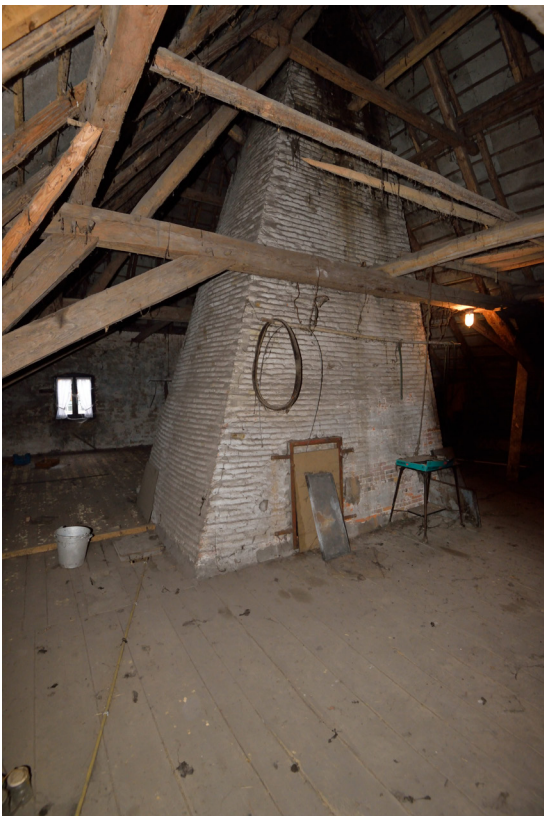
▲ *foto 3.17: schouw op zolder*

(Monumentenwacht, 2013): Het schoorsteenkanaal is structureel in orde, maar vertoont op de zolder enkele verticale scheuren op de hoeken.

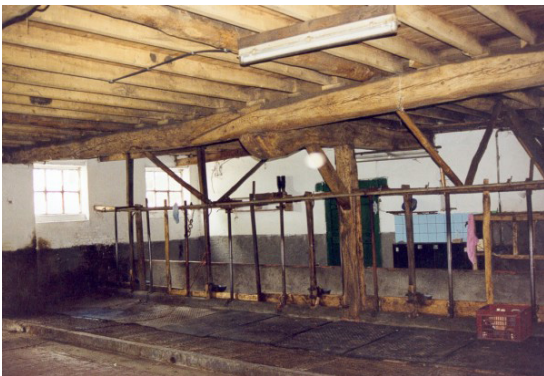
▲ *foto 3.24: woonstalhuis stalvloer*

(Eigen bevindingen, 2016): De stalvloer verkeert over het algemeen nog in zeer goede staat.

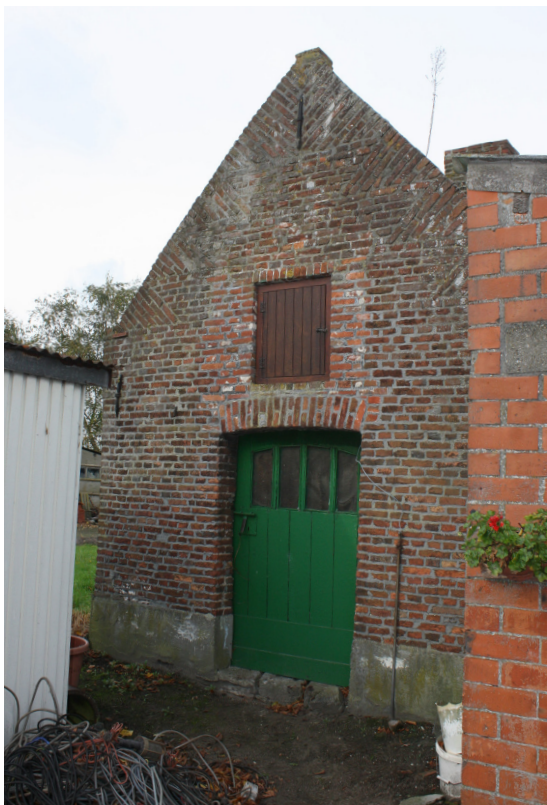
▲ *foto 3.36: bakhuis gevel zuid met houten deur*

(Monumentenwacht, 2013): Het metselwerk heeft aan de schouderstukken van de voorgevel zijn samenhang verloren door vocht. Deze gevel staat tevens bol en wordt op het moment gestut. Net als bij de andere gebouwen zijn de voegen op sommige plaatsen slordig vernieuwd met cementmortel. Ook hier zijn de gevelankers erg verroest.

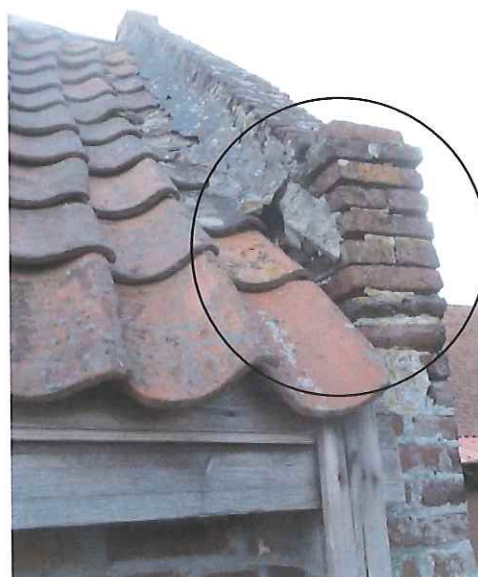
Dak [4]-zuidelijke topgevel

De afwerking met cementmortel is deels weggevallen.

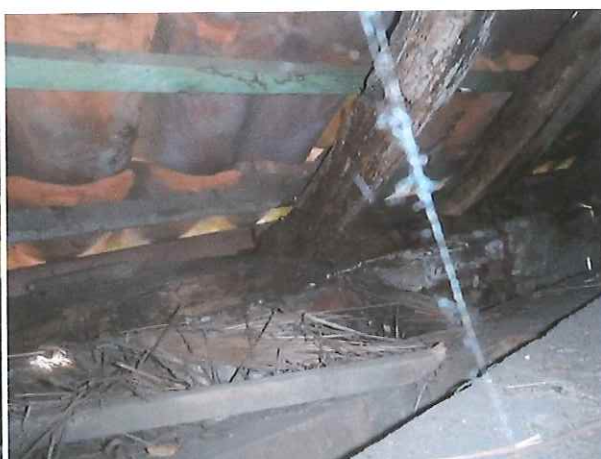
*Ingerotte muurplaat en keervoet halverwege het westelijk dakvlak*
