## BEHEERSPLAN ONROEREND ERFGOED

| Naam van het onroerend erfgoed : | CASINO KURSAAL OOSTENDE |
| Beschermingsbesluit : benaming en datum : | Dossier nummer DW002062 betreffende<br>Casino Kursaal te Oostende,<br>Monumenten, stads- en dorpsgezichten '95,<br>Betekening 23.02.1998<br>Het gebouw is beschermd als monument. |
| Beheersplan opgemaakt door (naam en adres) : | SVR-ARCHITECTS nv<br>Volhardingstraat 26<br>2020 Antwerpen |

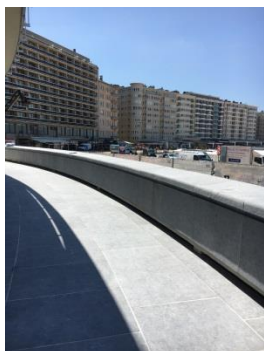
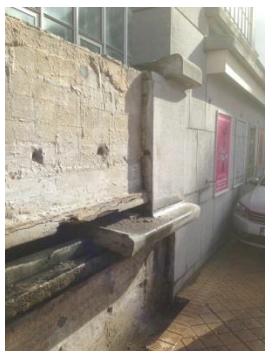
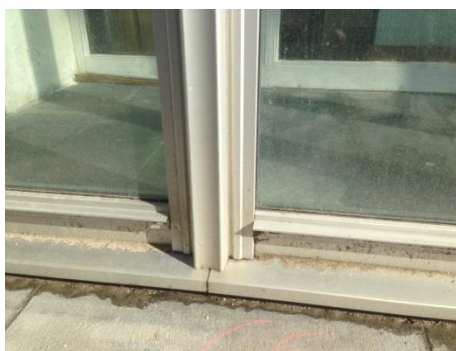
*Restauratie 2016*

Deze aansluitende terrassen zijn opgebouwd uit natuursteen beplating en zijn gelegd op de betonnen uitbouwen van de sokkel. Wegens budgettaire redenen werden de voorziene restauratiewerken in 2002 niet uitgevoerd. Bij de restauratiewerken aan de Westhelling en bij het uitvoeren van de nieuwe trap Westhelling is er vastgesteld dat de situatie slechter was dan de prognose. Apart van het betonrot bleek ook de waterdichting in slechte staat te zijn en eveneens gedeeltelijk te ontbreken aan de raampartijen van de verticale geveldelen.

Zoals op de werf is vastgesteld, is het beton van de terrassen in slechte staat. Vooral in de overgangszones als in de opstanden van de borstweringen is zware erosie vastgesteld. Er dient wel te worden gesteld dat deze zone quasi permanent aan het vocht werd blootgesteld. Het oorspronkelijke beton heeft een vrij lage blootstellingsklasse en dit heeft er voor gezorgd dat in de quasi permanent aan vocht, zout en zand blootgestelde delen er een grote ontwaarding is opgetreden.

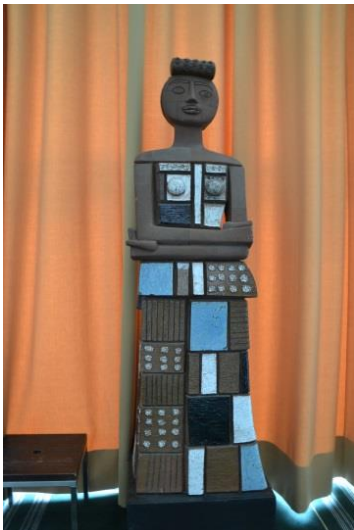
### 2 popachtige figuren

*1 nog steeds in de erehal aanwezig, andere vernield*

Deze beelden zijn in geglaazuurde klei en hebben beperkte afmetingen. Er is reeds heel wat schade door het afbreken van fragmenten. Momenteel is er geen gevaar voor verdere schade doch de bestaande schade zou best hersteld worden.

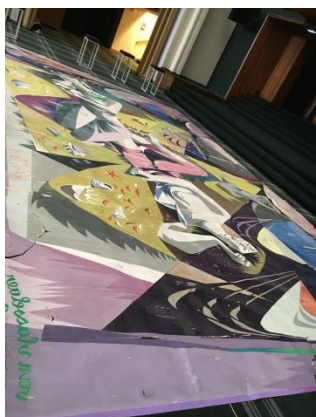
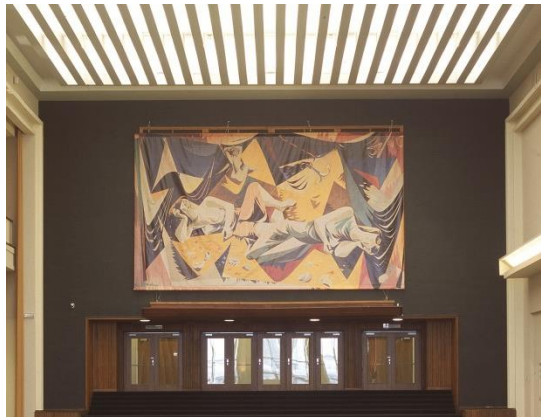
Het werk betreft momenteel de reproductie van het schilderij op doek. Het doek werd geprint en de kleuren zijn niet gelijk aan het origineel. De pixels zijn vrij grof waardoor het schilderij er vrij wazig uitziet. Het zeil en de plooien die erin zitten geven een totaal ander aspect dan het originele schilderij.

Het originele schilderij werd opgerold op een buis en wordt momenteel bewaard in een geacclimatiseerde ruimte. Het werd opgerold om een evaluatie te maken betreffende de schade. Er werd reeds een offerte gemaakt voor de restauratie van het schilderij.

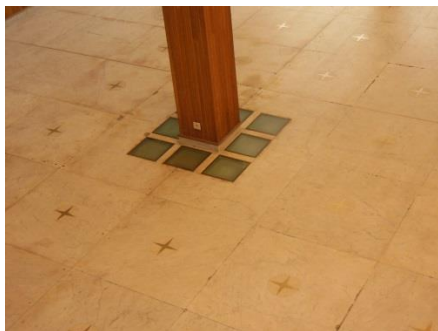
Hier kan worden gesteld dat er dringend werk dient te worden gemaakt van de conservering en de herstelling van deze vloeren.

De te erg beschadigde delen dienen te worden vervangen of hersteld door een deskundig restaurateur. De losse stukken dienen te worden vastgezet met een hydraulische kalkmortel.

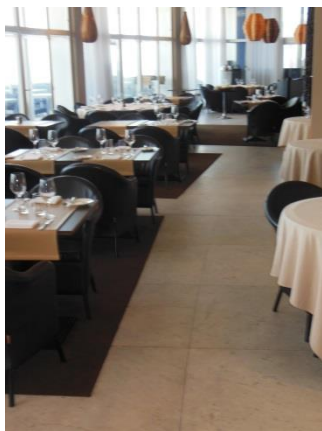
- *Marmeren vloer Montrosezaal*

Deze vloer is uitgevoerd in witte marmer en bevindt zich in goede staat. Deze vloer dient enkel op regelmatige basis te worden onderhouden.

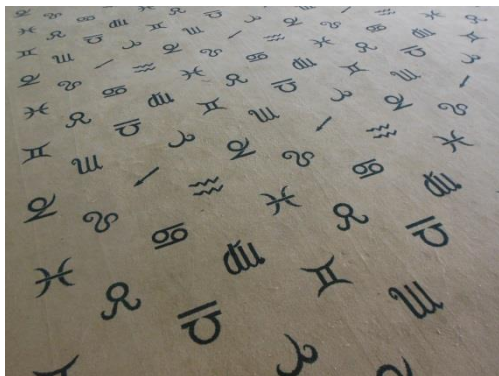
- *Vast tapijt inkom, Delvaux zaal en aangrenzende zones:*

Bij de opmaak van het document Monumentenwacht was het tapijt nog niet vervangen. Het tapijt werd in 2016 vervangen en bevindt zich in goede staat. Voor het tapijt werd vervangen waren er veel beschadigingen en veel

vlekken. Dit vooral in de omgeving van de bar. Momenteel zijn er dus geen opmerkingen op het tapijt. De vraag kan worden gesteld of het niet beter is om bij een druk bijgewoond evenement het tapijt af te schermen.

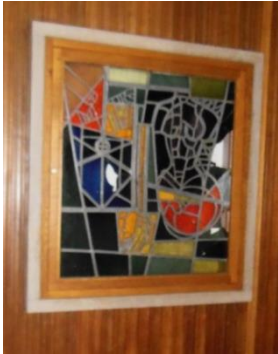
- *Schrijnwerk voormalige bibliotheek:*

In de voormalige bibliotheek zijn er drie glas-in-loodramen. De glasramen zijn momenteel niet zichtbaar. Dit is te wijten aan het ontbreken van zichtbaarheid door het aanbrengen van de achterwand van de bar. Alhoewel ze nu zijn afgeschermd met karton, dienen ze wel te worden hersteld door gespecialiseerde vaklui. De bedoeling is om deze glasramen zichtbaar te maken in de gevel van de zijstraten en deze discreet aan te lichten. Gezien deze glasramen behoren tot de originele uitvoering van het gebouw zou dit enorm bijdragen aan de uistraling van het gebouw.
