# CASINO KURSAAL OOSTENDE

Document Monumentenwacht  
Interieurinspectie

| Interieurinspectie | | INSPECTIENUMMER / W-42/51206/2013/I |
| OBJECT | : | Casino Kursaal Oostende |

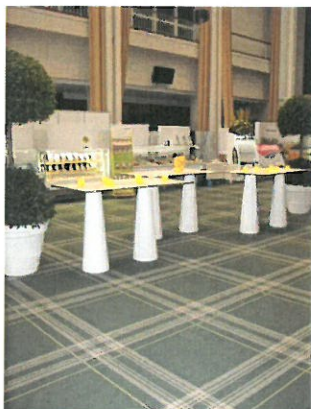
b) Erehal

Het tapijt in de erehal wordt zeer frequent belopen. Vooral de zones in de omgeving van de bar zijn erg versleten en er zitten ook erg veel vlekken op.

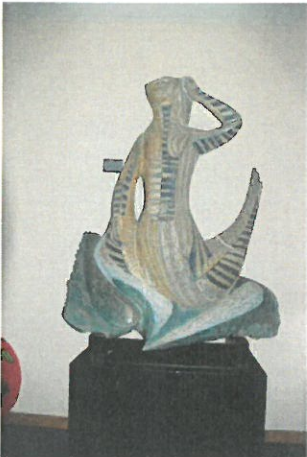
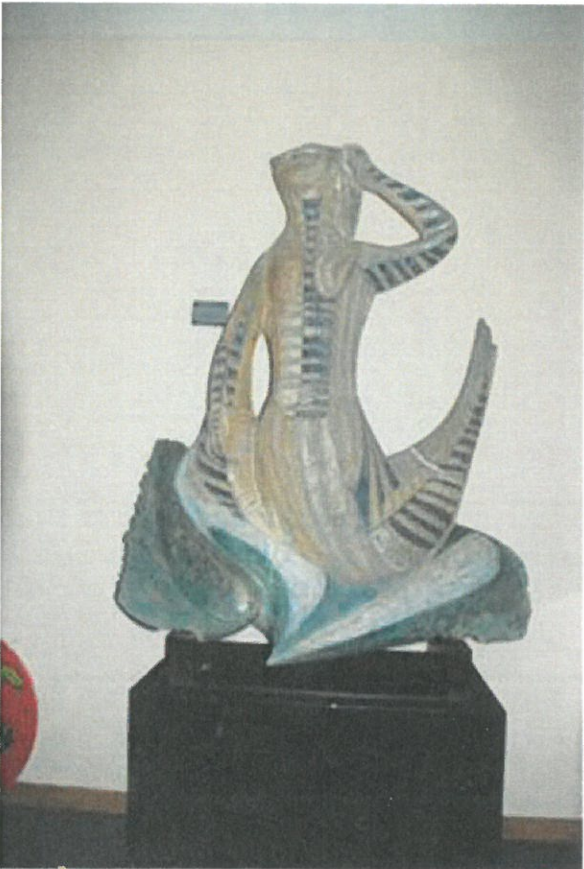
| Voorwerp | G | R | M | S | N | Toelichting | 21 |
|---|---|---|---|---|---|---|---|
| <p><b>7.5. Keramiek</b></p> <p>7.5.1. 2 Sculpturen concertzaal<br/>Olivier Strebelle</p> | | | | | | <p>De sculpturen stonden oorspronkelijk links en rechts vooraan in de concertzaal maar zijn inmiddels verplaatst naar de zijgangen. Onder DV 28 &amp; 36</p> | |
