# BEHEERSPLAN **ONROEREND ERFGOED**

**Het 'Spiegelhuis'**

**Grote Markt 23, 3440 Zoutleeuw**

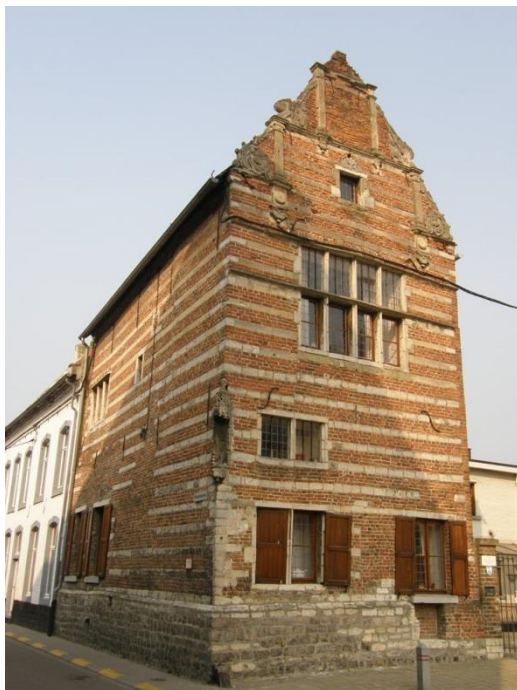
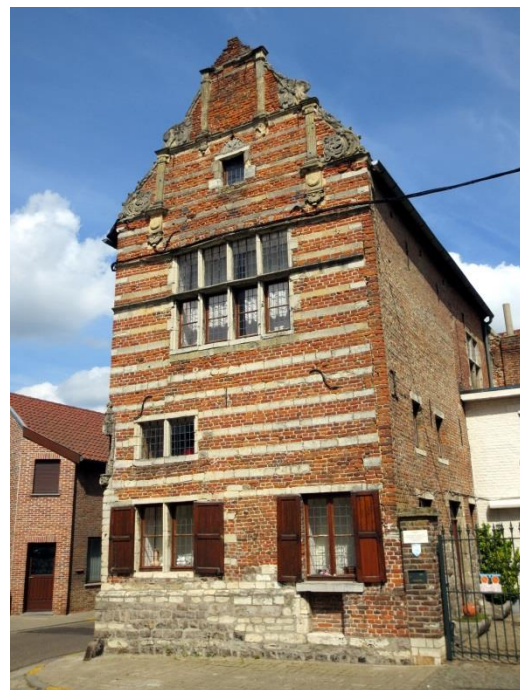
Gekend als Spiegelhuis is het een redelijk ongeschonden (exterieur) voorbeeld van een 16<sup>e</sup> eeuwse renaissancewoonhuis, opgetrokken uit baksteen en zandsteen (speklagen). Afgaande op de muurankers in de geveltop is het gedateerd 157(1?). Volutengevel met twee verdiepingen voorzien van kruisvensters (restauratie 1962), de bekroning is verrijkt met ionische pilasters op klassiek getinte voetstukken, geprofileerde gordellijsten en voluten met sier- en loofwerkmotieven. Hoge natuurstenen sokkel met kwarthollijst. Hoeknis voor heiligenbeeld (te restaureren) onder uitgewerkt baldakijn. In de gevel van de Bogaerdenstraat zijn enkele ramen dichtgemetseld en andere uitgebroken tijdens restauratie van 1962. Gevel aan koerzijde is relatief gesloten met 5 ramen, waarvan één kruisraam en deur met natuurstenen lijst. Dakbedekking in natuurlieën met oversteek.

De geveldelen in baksteenmetselwerk en natuurstenen speklagen, plint, deur- en raamdorpels en –lijsten alsook de decoratieve elementen vertonen verwerking en degradatie, vooral aan muurvoet en geveltop (trapgevel met decoratieve profilering). Stabilisatie en verankering bovenste zone kopgevel en reiniging, aanwezige scheuren inbinden, herstellen verzwakt voegwerk, natuursteenherstel en –vervanging (breuk, verwerking, profielverlies) zijn binnen korte termijn uit te voeren.

Het zadeldak met leibekleding, loden slabben, zinken hemelwaterafvoer, bovendaks metselwerk (kopgevel en schoorsteen) is als geheel zichtbaar gedegradeerd (broze leien, dunne zinkslabben, verzakte hanggoten, loszittende aansluitingen) zodat een integrale vervanging noodzakelijk is. Bij de restauratie van het dak, dat wordt uitgevoerd als Sarkingdak dient rekening gehouden te worden met de huidige verdiepte aansluiting op beide kopgevels + dakoversteek. De dakstructuur is vooral ter hoogte van de muuropleg (muurplaten) te stabiliseren en te verankeren vermits de muurplaten verzwakt zijn en onvoldoende samenhang hebben met de muurkoppen.

| Aard der werken | Eenmalig | Terugkerend | Vrijstelling toelating |
|---|---|---|---|
| Gevelrestauratie pand Spiegelhuis:<br>geheel van restauratie-ingrepen aan baksteenmetselwerk, natuursteen, smeedwerk (ankers) en bovendakse schouw: reiniging, conservatie, herstel, muur- en scheurstabilisatie, vervanging, reconstructie, voegwerk (verwijderen cementvoegen, hervoegen kalkvoegmortel) en schilderwerk (smeedwerk). | x | | |

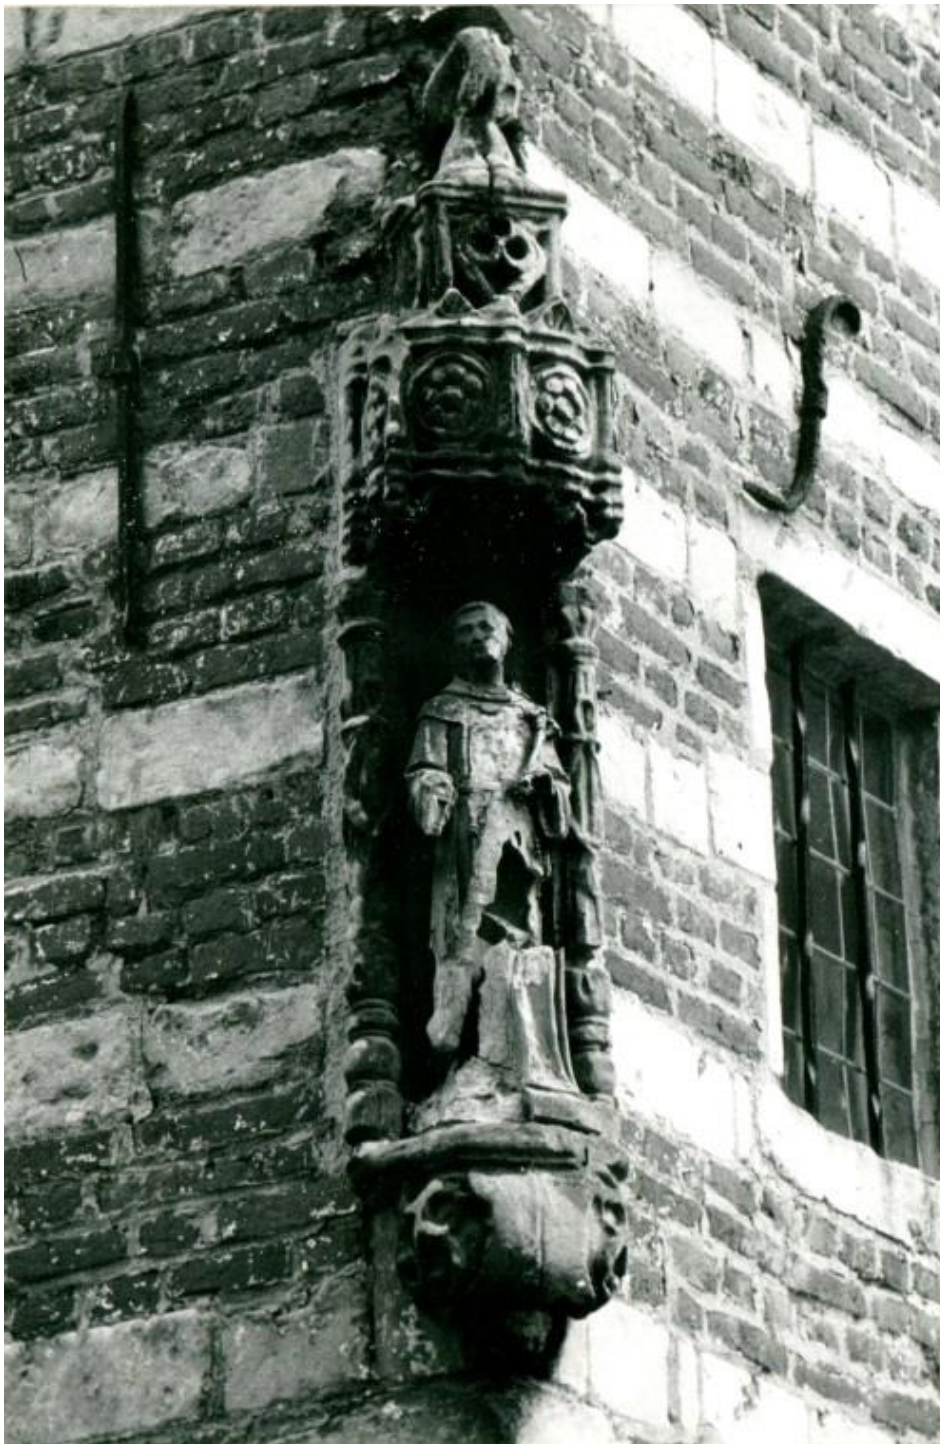
Het Sint-Antoniusbeeld dat zich bevond in de hoeknis vormt met het Spiegelhuis één historisch geheel. Zowel beeld (in bezit van pandeigenaar) als nis zijn sterk gedegradeerd en aan restauratie toe.

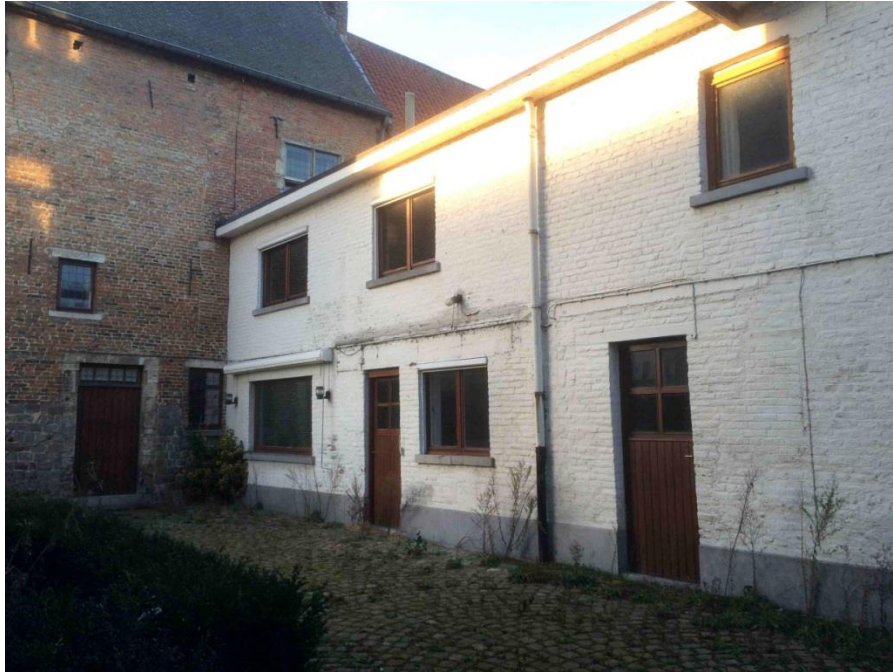
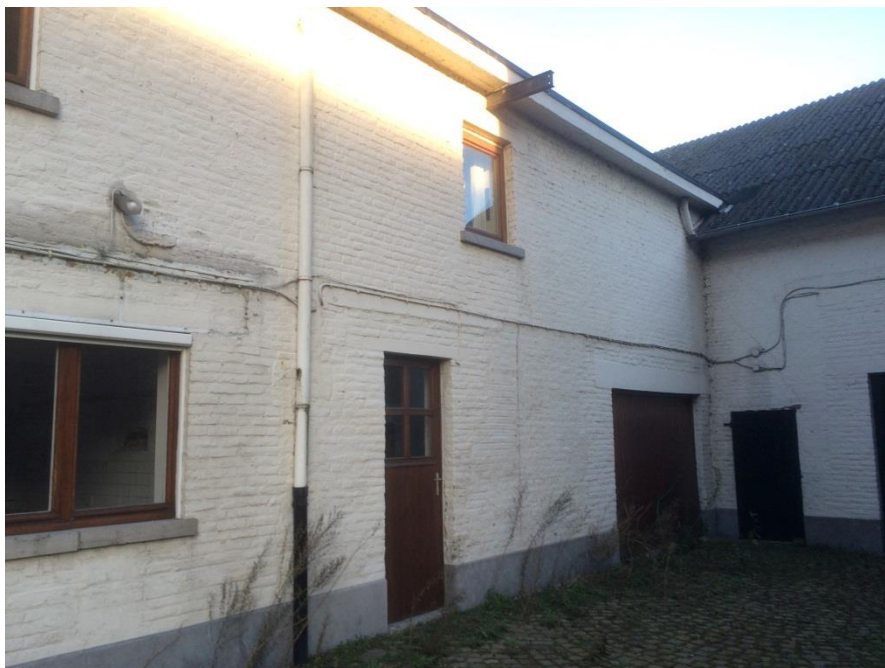
Tussen woonhuis en schuur bevindt zich een lagere bijbouw die tot enkele jaren geleden vooral als woning was ingericht. Bij de restauratie van 1962 werd deze bijbouw grotendeels afgebroken en met uitzondering van enkele muurfragmenten, tegen de bestaande gemeenschappelijke muur heropgebouwd met nieuwe vloeren en plat dak in beton. Onder de huidige bijbouw vermoeden we de aanwezigheid van een oude waterput (cfr vorige functie als stalling), die zal worden vrijgelegd. Bij ontmanteling werd duidelijk dat van de stallingmuren weinig overblijft met enige erfgoedwaarde. De bijbouwmuren zijn grotendeels heropgemetseld bij de verbouwingswerken van 1962.

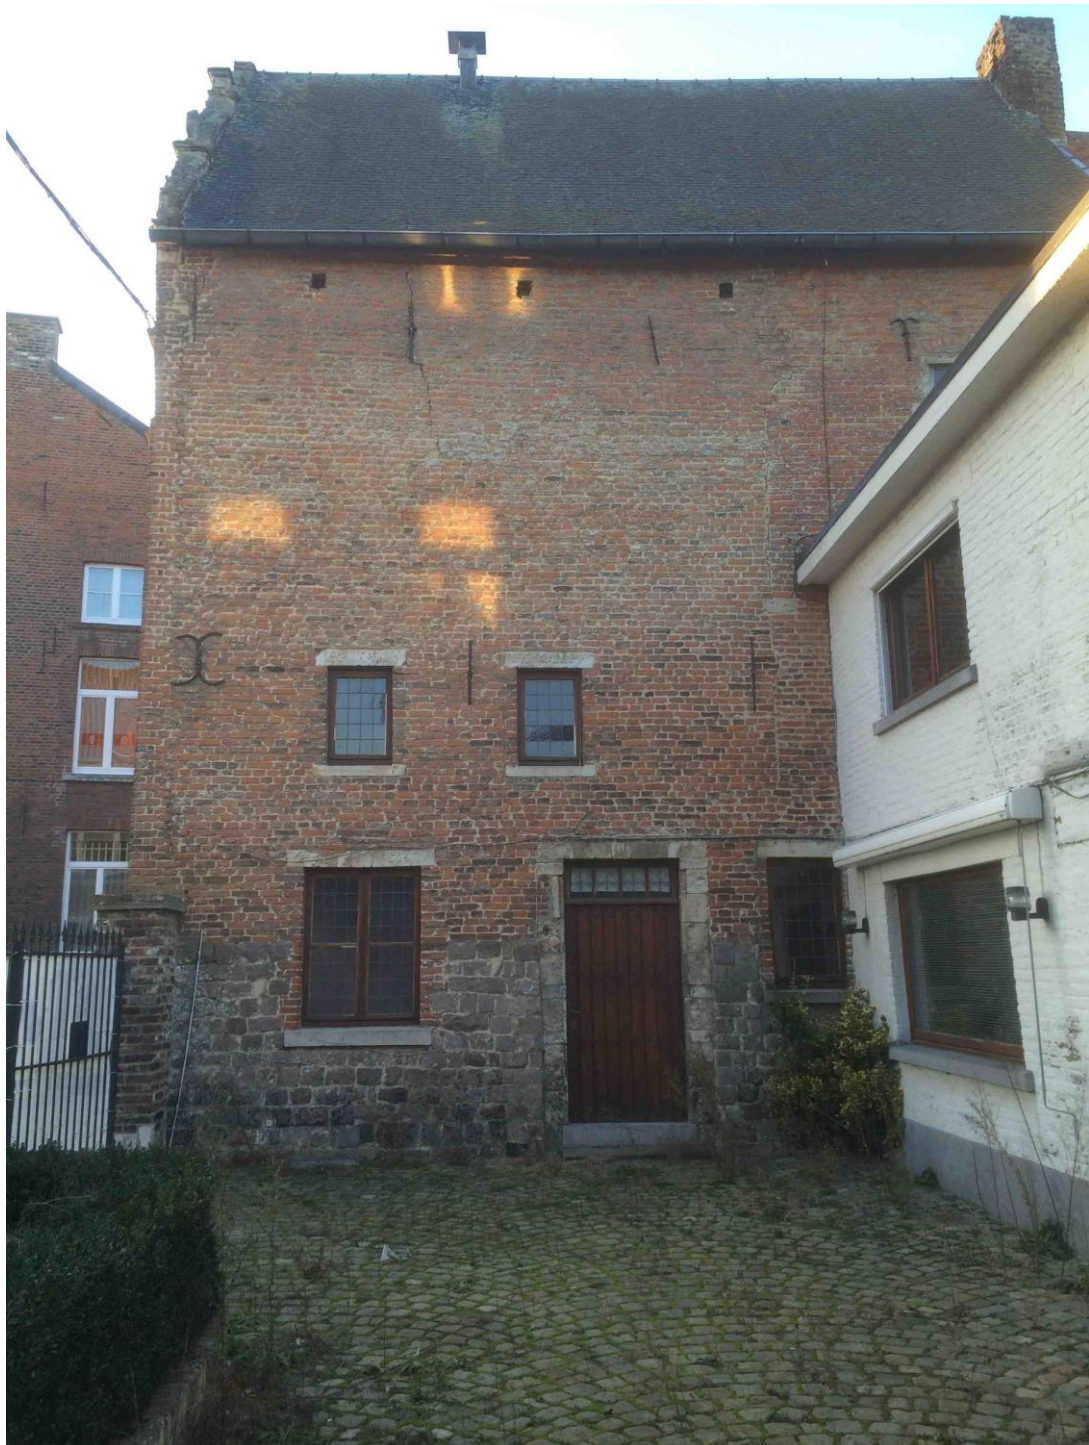
3. Binnenkoer met smeedijzeren toegangspoort: Alle toegangen (deuren en schuurpoort) geven uit op de koer waarrond woonhuis, bijbouw en schuur gelegen zijn. Nu is de binnenkoer verhard met kasseistenen, aflopend naar de schuur toe. De huidige smeedijzeren toegangspoort met gemetselde steunen dateert van na 1980. Van de oudere toestand zijn er foto's.

| Heraanleg van de koerruimte: herstelling kasseistenen ifv uitvoering nutsleidingen en bij schade door verzakkingen. Verwijderen van 20 <sup>e</sup> eeuwse aanpassingen (steunen inkompoort, muurtjes) | x | | |

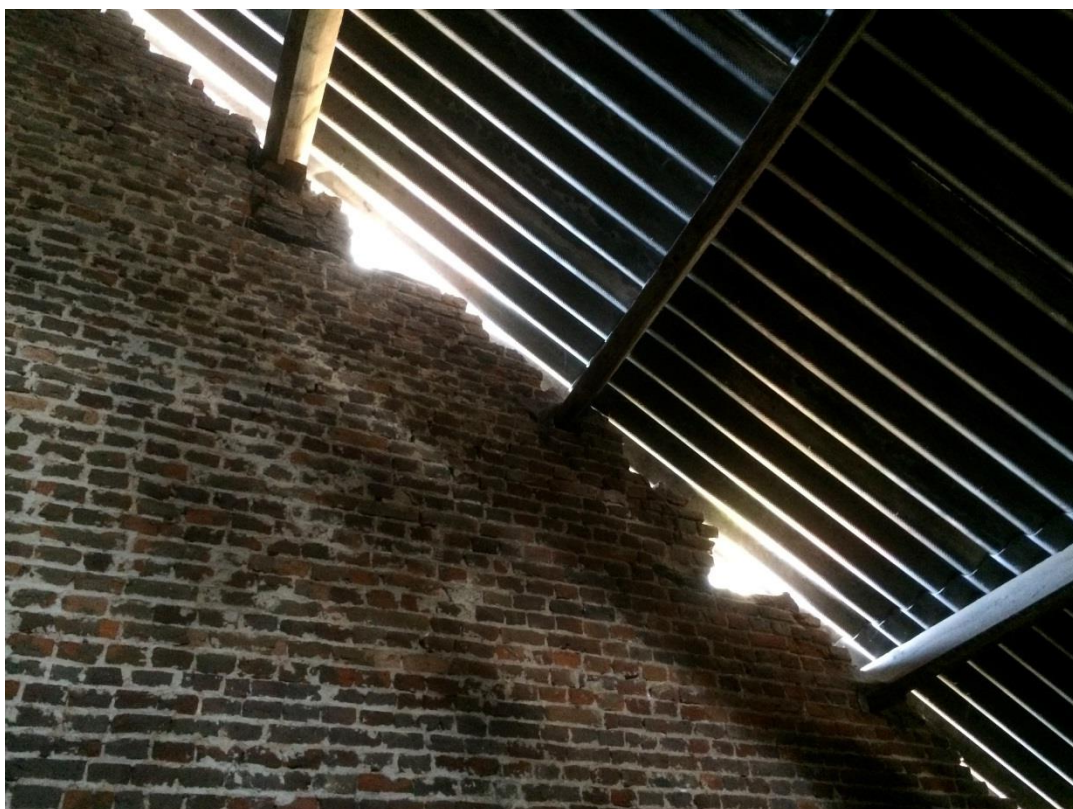
schuurruimte met verbouwde spantconstructies en golfplaten
