## Beheersplan Onroerend Erfgoed

Beschermde archeologische site “de middenpaleolithische site te  
Veldwezelt Hezerwater en het talud tussen deze zone en het  
Albertkanaal”

Neanderthalerweg zonder nummer | Veldwezelt (Lanaken)

Monumentenwacht Vlaanderen vzw | Oude Beurs 27, 2000 Antwerpen

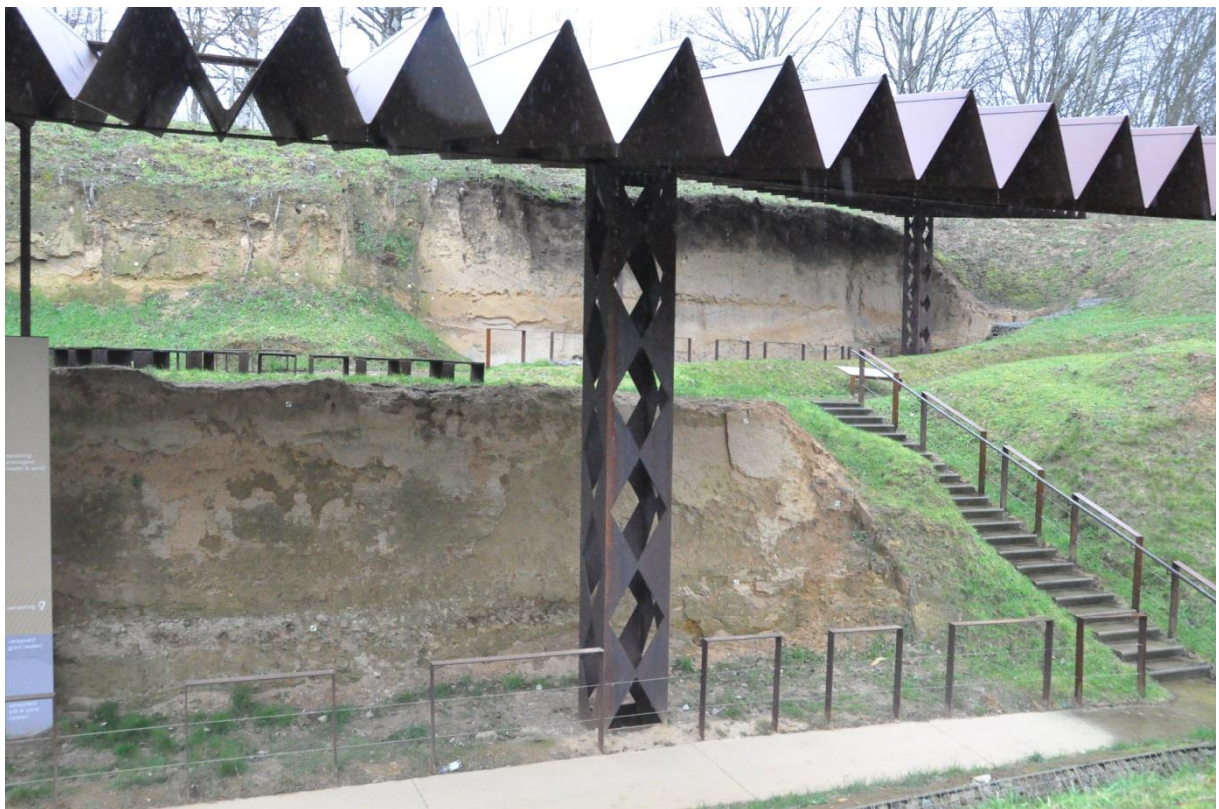
*Zicht op profiel 1 (onderaan), noordelijk archeologisch vlak (zitbanken) en profiel 2 (bovenaan) (© Mowa, 25.01.2018)*

Profiel 1 (orthowand 4): uit de vochtmetingen tijdens de twee jaar monitoring blijkt dat het grootste deel van dit profiel over het algemeen veel natter staat dan de andere twee profielen. De hoge vochtbelasting heeft als gevolg dat er veel mossen en algen groeien op het profiel. In de winter van 2017-2018 is over een groot deel van het profiel de volledige oppervlaktelaag afgeschilferd ten gevolge van vorstschade, waardoor ook de mossen verdwenen zijn.

De oplossing voor deze hoge vochtbelasting moet met de architect en specialisten terzake verder bekeken worden. In ieder geval moet de graslaag bovenaan de profielwand hersteld worden zodat er een gesloten bodemdek tot stand komt. Enkele verder te onderzoeken mogelijkheden zijn:

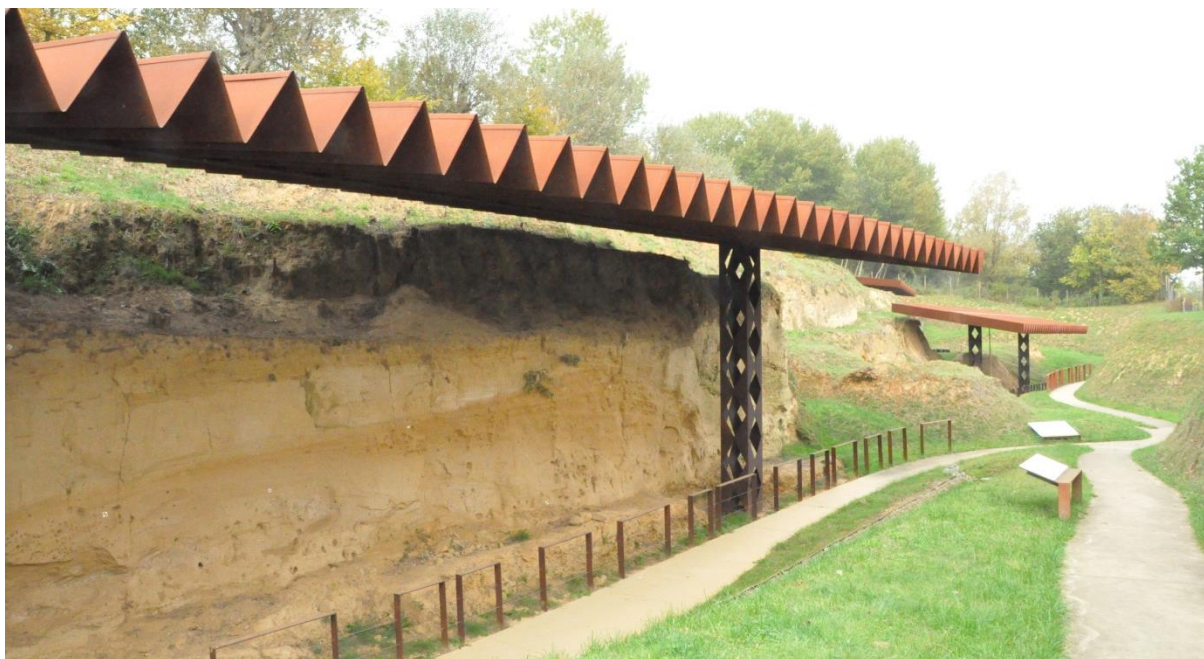
Zicht op profiel 3 (vooraan), zuidelijk archeologisch vlak en profiel 1 (achteraan) (© Mowa, 15.10.2017)

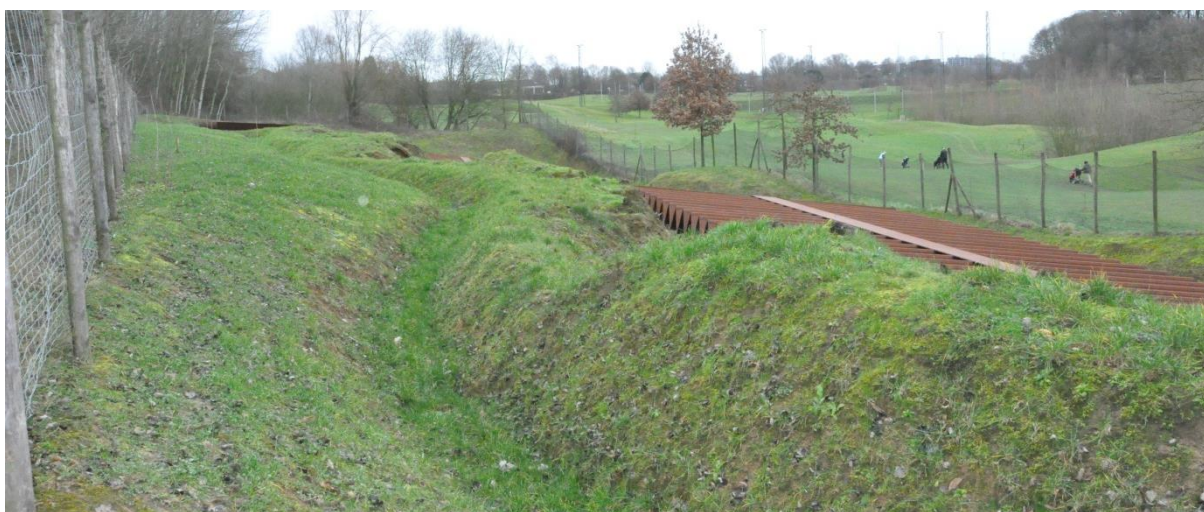
Zicht op grondmassief met infiltratiegracht tussen leemwand (rechts) en Neanderthalerweg (links van de draadafspanning) (© Mowa, 25.01.2018)

In de oostelijke wand van de lange infiltratiegracht die achter de leemwand loopt, zijn verschillende oude en beginnende bermravijntjes zichtbaar. De oude bermravijntjes dateren vermoedelijk van voor de inrichtingswerken en zijn veelal begroeid met grassen, en bijgevolg minder erosiegevoelig. Tijdens de inrichtingswerken is de houtige begroeiing op de site volledig verwijderd of afgezet en behandeld. Bij het afsterven van de stronken en de wortels in de leemwand kunnen er erosiegeultjes ontstaan. De wortels en stronken vormen bovendien een aantrekkingspool voor gravende dieren. Dit moet goed opgevolgd worden. Om erosie te vermijden is de vorming van een gesloten bodemdek (bij voorkeur grassen) in de ontstane depressies van groot belang.

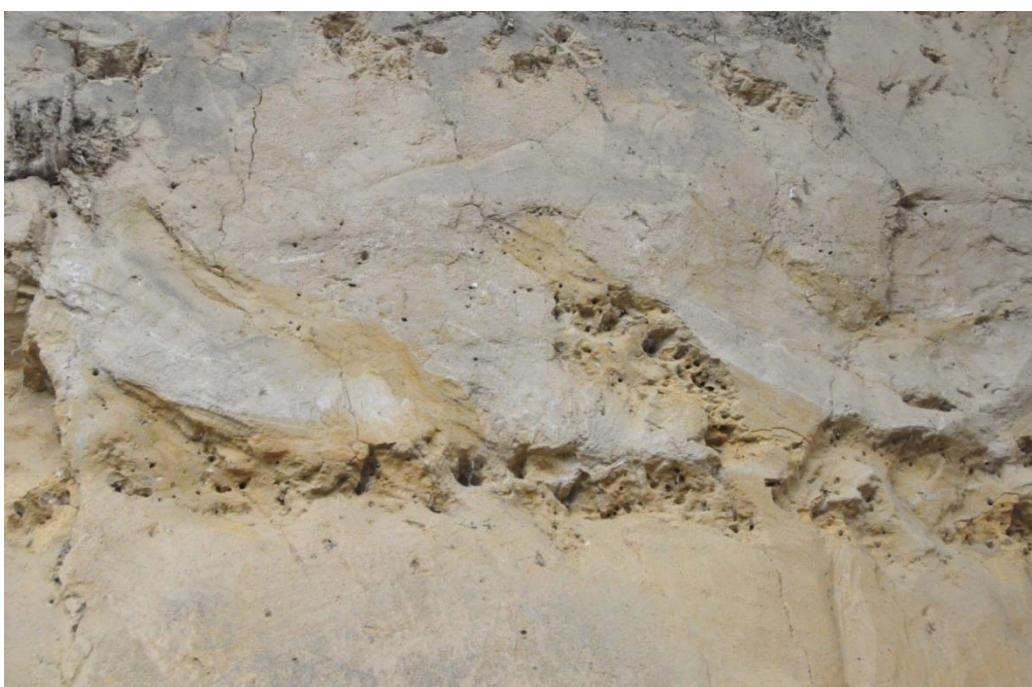
Tijdens de inspectie met bijenspecialist Kobe Janssen (ANB) op 16/05/2017 werden aan profiel 1 (orthowand 4) o.a. de bloedbij, de rosse metselbij en de donkere wespbij waargenomen. Over het algemeen werden veel goudwespen gezien. Onderaan links in profiel 2 waren uitstulpingen ('schoorstenen') zichtbaar afkomstig van de schoorsteenwesp (zie bijlage 11B). In de bovenste laag van de erosiegeul in profiel 2 (orthowand 9) zitten opmerkelijk veel bijenholletjes: dit is een gemengde grondlaag, beschermd door "overhangende bankjes". Vermoedelijk is dit een zachtere laag die rijk is aan kalk. Het betreft de zogenaamde Tjongenhorizont (cf. comm. dr. Vancampenhout).

*Bijenholletjes in profiel 2 (© Mowa, 25.01.2018)*

Op dit moment vormt de bijenactiviteit geen groot behoudsrisico voor de erfgoedwaarden van de site: de hollletjes situeren zich in kalkrijke, zachtere lagen die zowel op archeologisch als op geologisch vlak niet waardevol zijn. De hollletjes houden op dit moment ook geen risico's in voor de stabiliteit van de wanden. Ook op vlak van beheer is er geen contradictie: zowel voor de bijen als voor de erfgoedwaarden van de overkapte profielwanden is het van belang dat de leemwand zo steil mogelijk behouden blijft en vrij gehouden wordt van begroeiing. Het is niet toevallig dat de bijen pas verschenen zijn na de opschoning van de leemwand tijdens de inrichtingswerken. Het periodiek terugzetten van de leemwand in functie van de zichtbaarheid van de gelaagdheid is een maatregel die ook terugkomt als beheersmaatregel voor het behoud van steilwanden in functie van nestgelegenheid voor bijen<sup>13</sup>. Niettemin is het aangewezen om de situatie goed op te blijven volgen, in samenspraak met de specialisten ter zake.

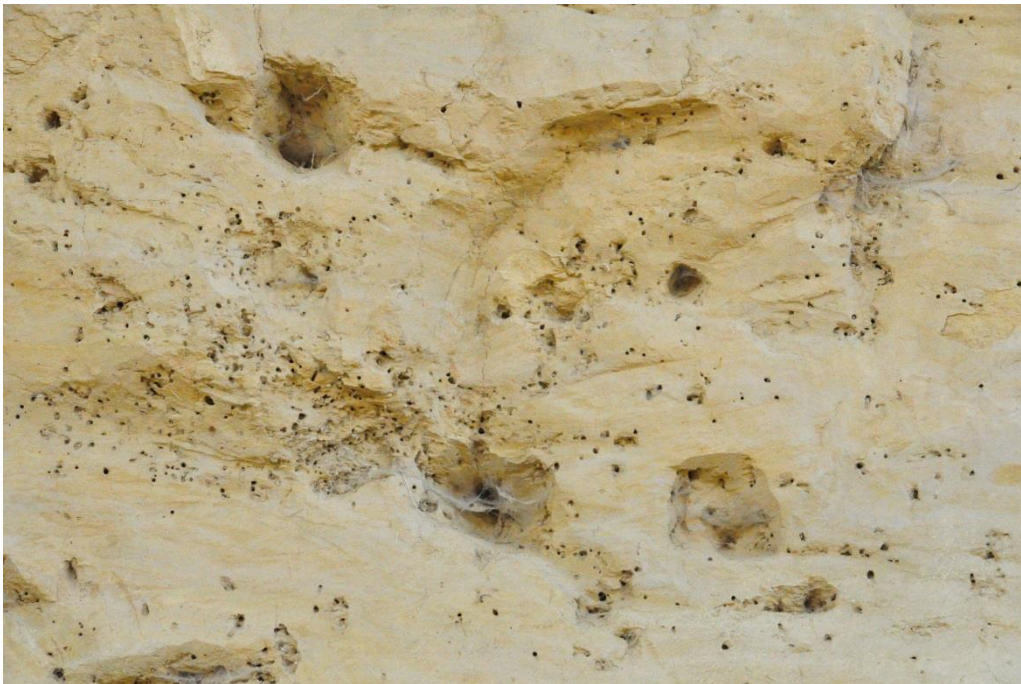
*Bijenhollletjes in profiel 2 (© Mowa, 17.03.2016)*

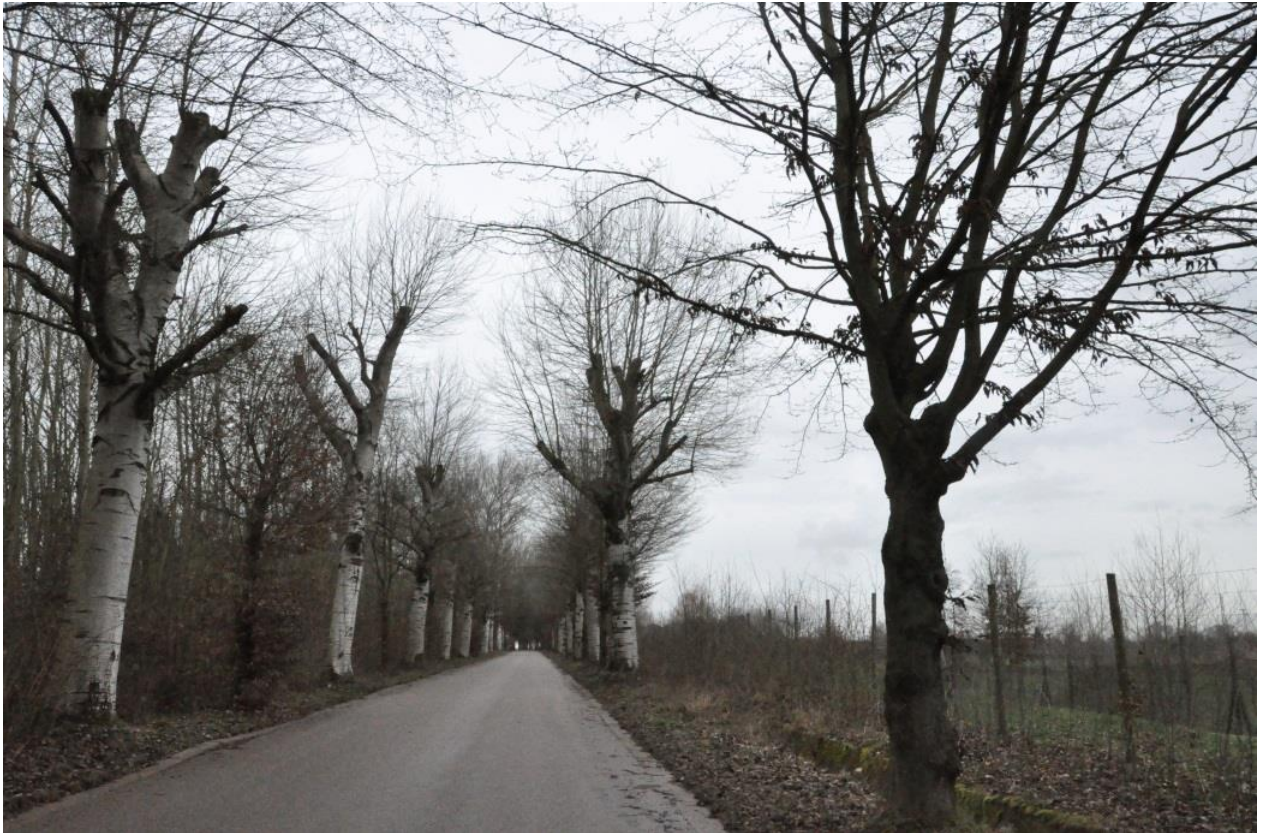
- de grote abelen langs weerszijden van de Neanderthalerweg: deze zorgen voor spontane opslag en verjonging op de leemwand (vooral ter hoogte van en op profiel 2), wat impact heeft op de leesbaarheid en geo-archeologische waarde.

*Zicht vanuit zuiden op Neanderthalerweg, omzoomd door abelen, met ontsloten site rechts en talud links (© Mowa, 25.01.2018)*

Voor wat de abelen langs de Neanderthalerweg betreft, is een consensus met ANB en de gemeente bereikt dat de abelen ter hoogte van de site mogen gekapt worden, zodat deze zich niet verder spontaan kunnen verspreiden. De bomen zullen eerst geringd worden en daarna gekapt.
