## ERFGOEDBEHEERSPLAN

### 6 monumenten binnen het Park van Tervuren

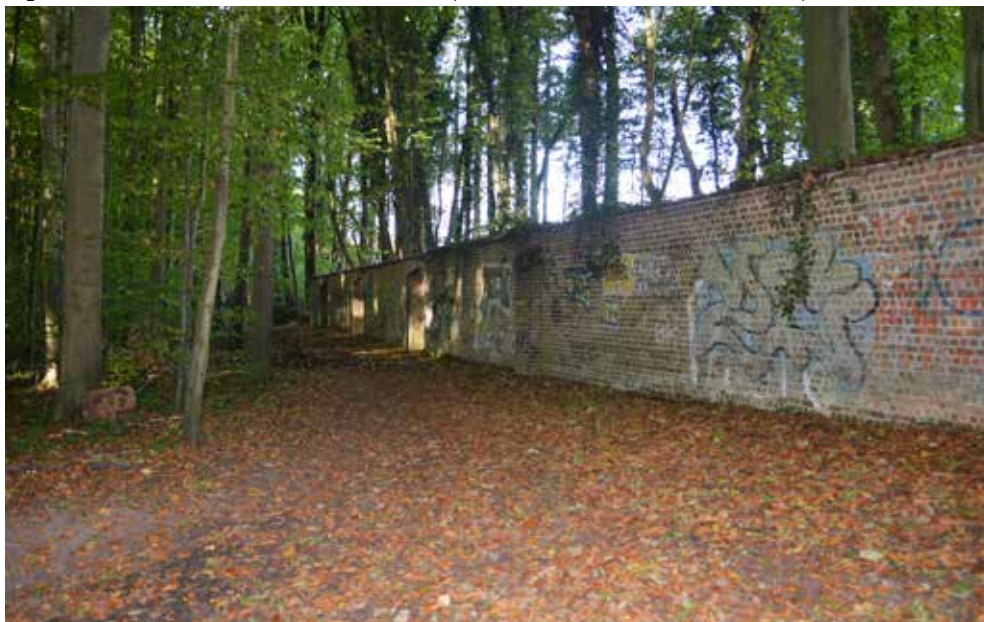
**Figuur 76:** Parkmuur deel Keizerinnendreef (Bron: oktober 2017 SumResearch)

- Westelijk deel: “De muur is vanaf het Paleis deels verdwenen. De aanzet is nog duidelijk zichtbaar.”
- Vanaf west tot inkompoort school (A): “Het muurwerk is in redelijke staat. In de laagste delen komen sporen van vocht en mosbegroeiing voor. De westelijke aanzet vertoont in de hogere delen beschadigingen en er ontbreken bakstenen. De steunberen springen 1.5 steen uit en zijn 3.5 stenen breed. Verspreid komen sporen van vocht, uitvallend voegwerk en mosbegroeiing voor.”

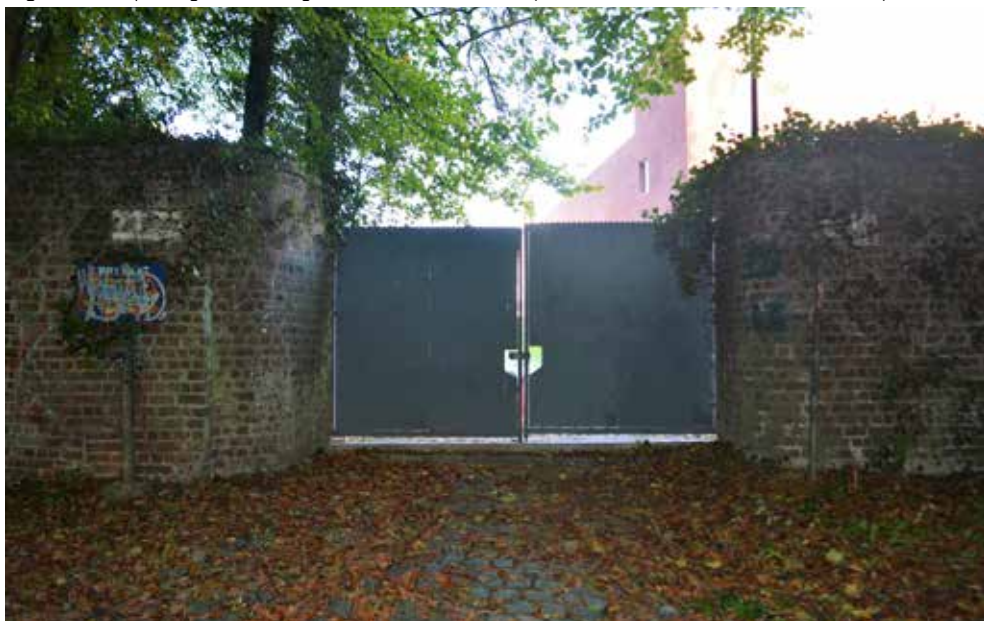
**Figuur 77:** Opening A ter hoogte van British School (Bron: oktober 2017 SumResearch)

- “Bij de 2de steunbeer vanaf west is de afzaat beschadigd en ontbreken er bakstenen. Ten westen van de poort komt verticale scheurvorming voor. De betonnen deksteen is gebroken.”

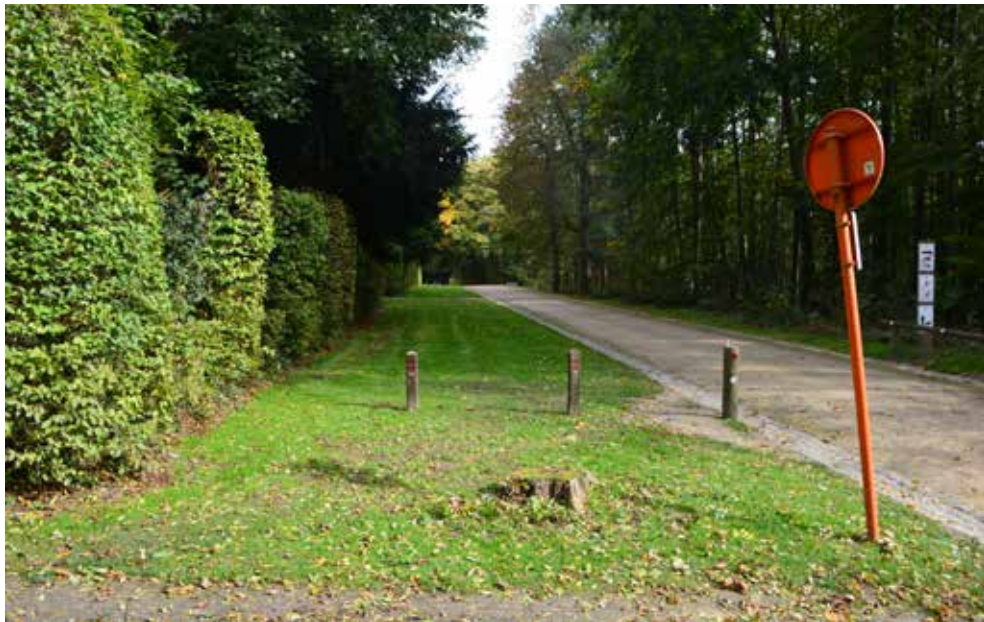
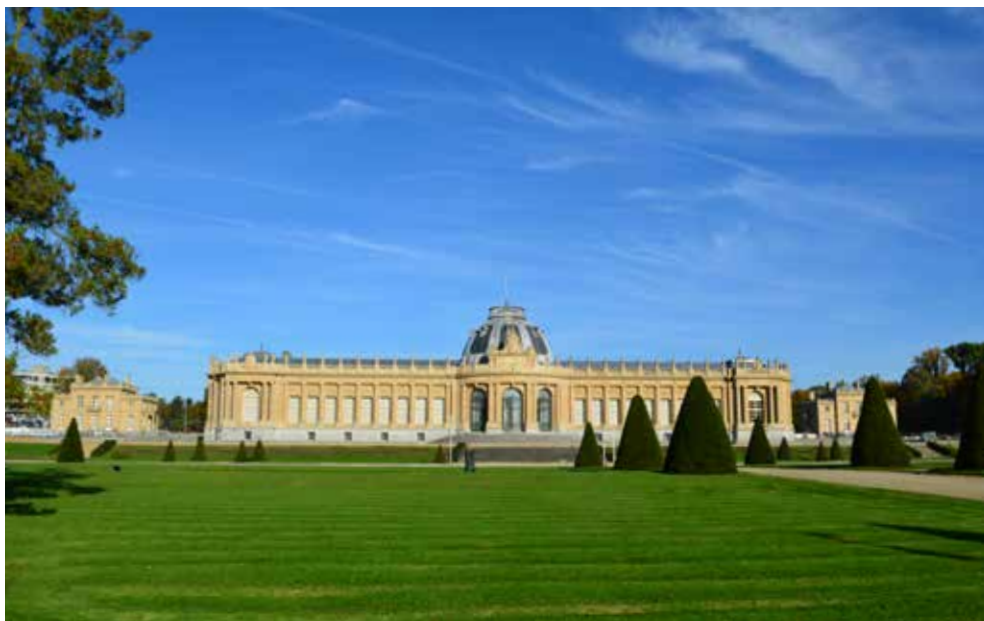
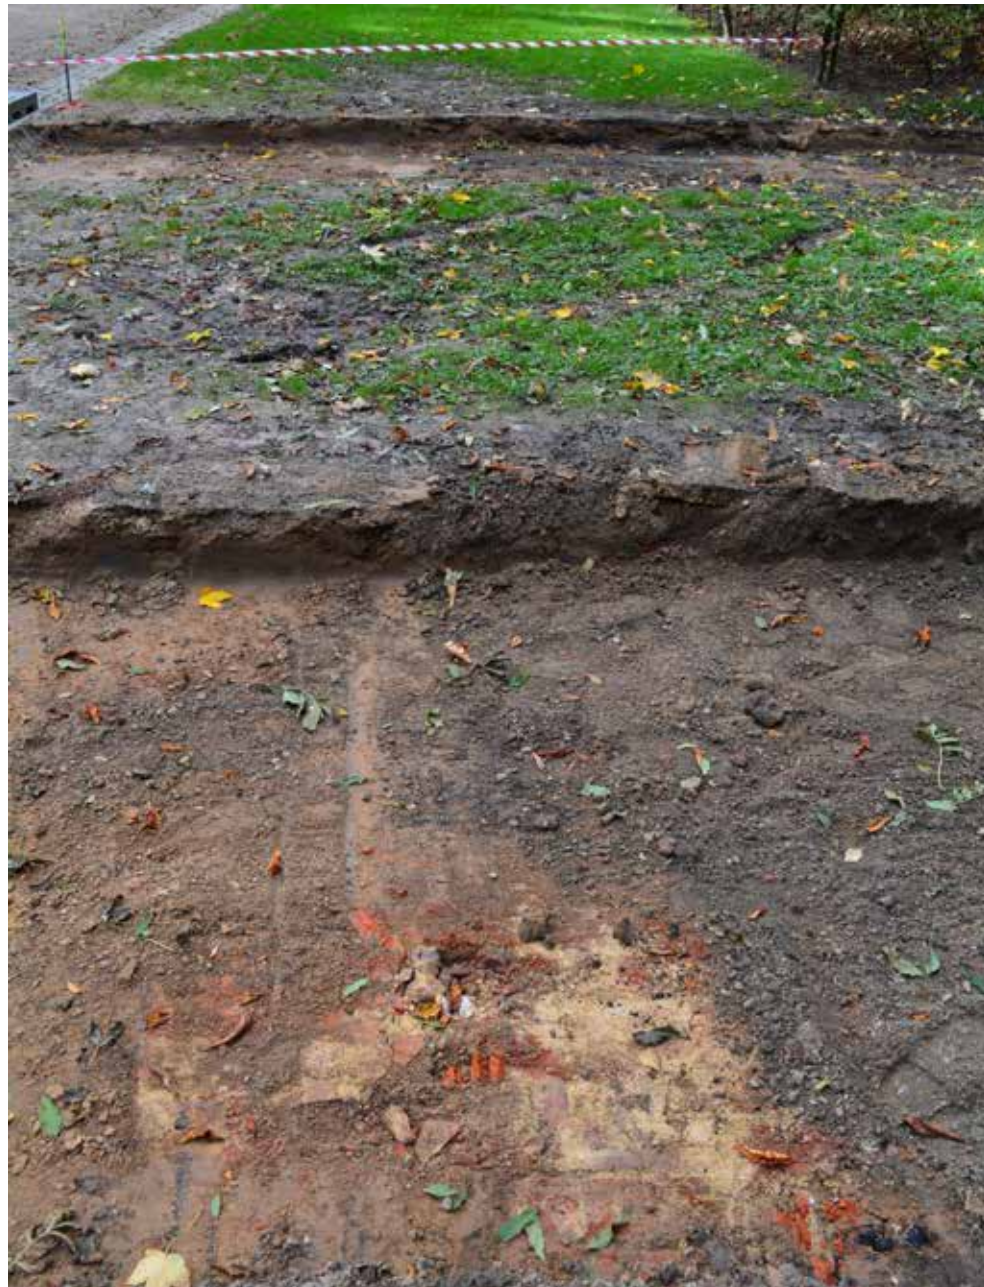
**Figuur 78:** Verdwenen gedeelte vanaf Kastanjedreef tot aan CAPA-gebouw - deel Afrikamuseum (Bron: terreinwerk SumResearch)

- De parkmuur dateert uit de periode 1625-1632.
- Het deel tussen de kastanjedreef en CAPA-gebouw is verdwenen. Het deel tussen CAPA-gebouw, de British School en de Leuvensepoort is grotendeels authentiek. Voorbij de British School is een gedeelte van een tiental meter heropgebouwd rond 1900. Het gedeelte dat aansluit bij de Leuvensepoort werd heropgebouwd in de 19<sup>de</sup>/20<sup>ste</sup> eeuw.

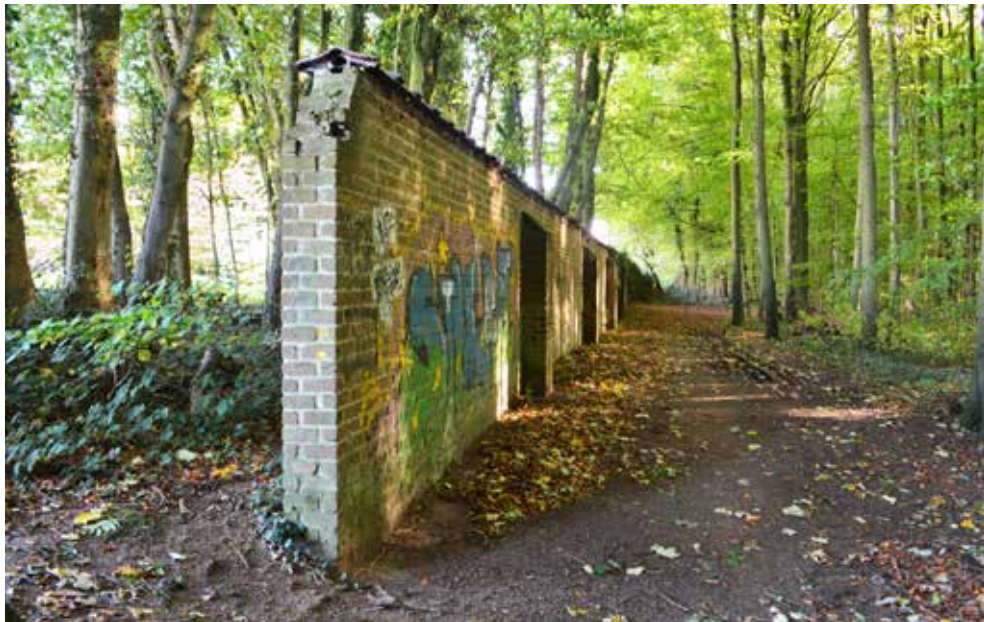
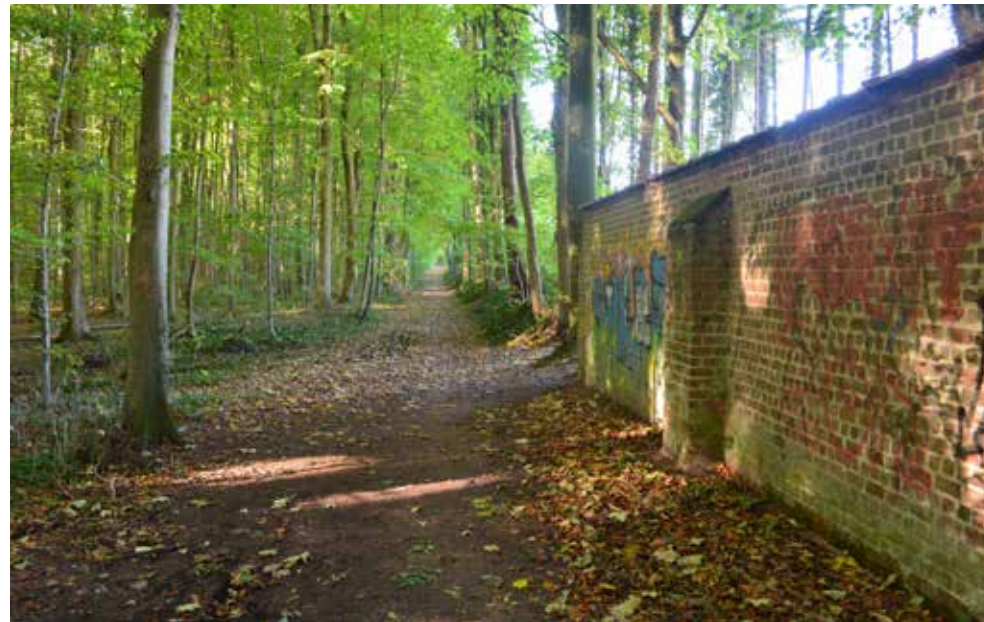
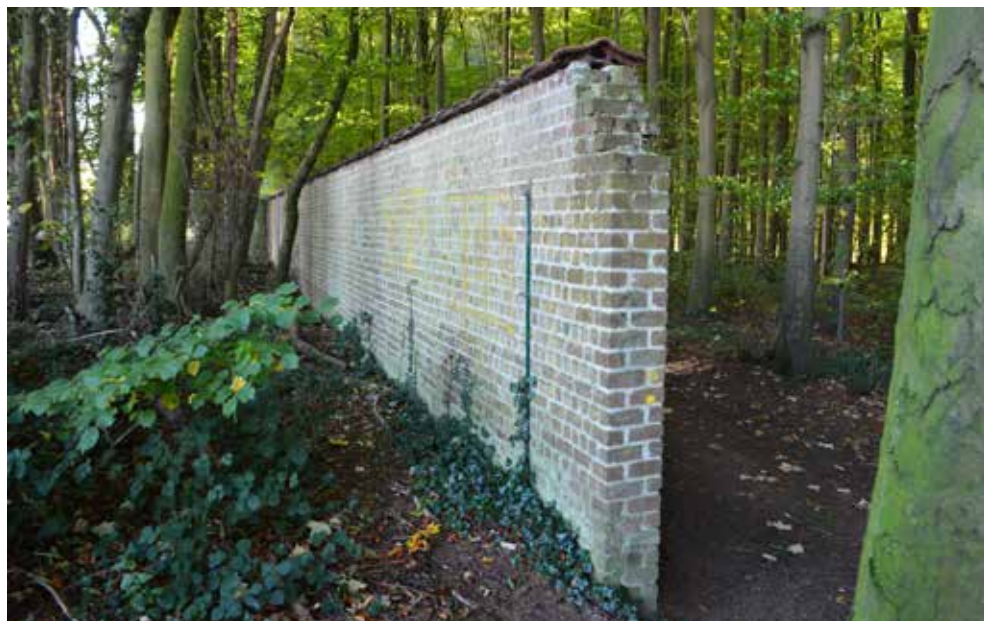
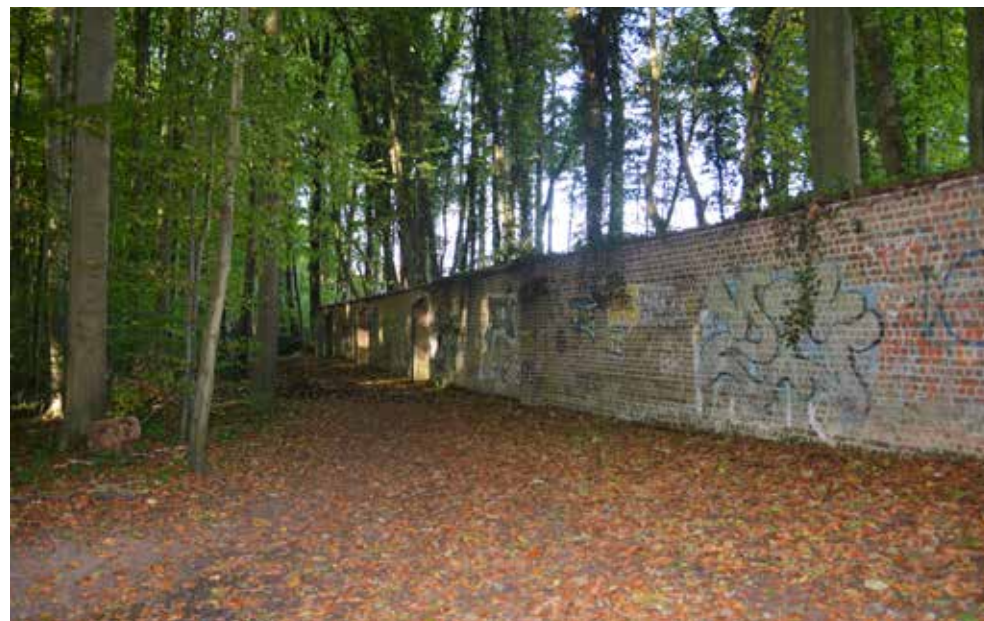
**Figuur 80:** Parkmuur vanaf CAPA-gebouw tot Leuvensepoort (Bron: terreinwerk **SumResearch**)

- Vanaf inkompoort school (A) tot Leuvensepoort: “vanaf de 3de steunbeer vanaf west is het oude muurwerk nog aanwezig. Er zijn verspreid verweerde en beschadigde bakstenen, lokaal verdwenen bakstenen in de afzaten van de steunberen en in aansluiting met het maaiveld, sporen van vocht en zoutuitbloeiing, loskomend voegwerk op basis van cement, lokaal vocht en vochtschade, verticale scheurvorming in het laagste deel van de 6de steunbeer, instorting tussen 17de en 19de steunbeer, verdwenen muurdeksels ter hoogte van steunbeer 22, lichte verticale scheur ter plaatse van de knik.”

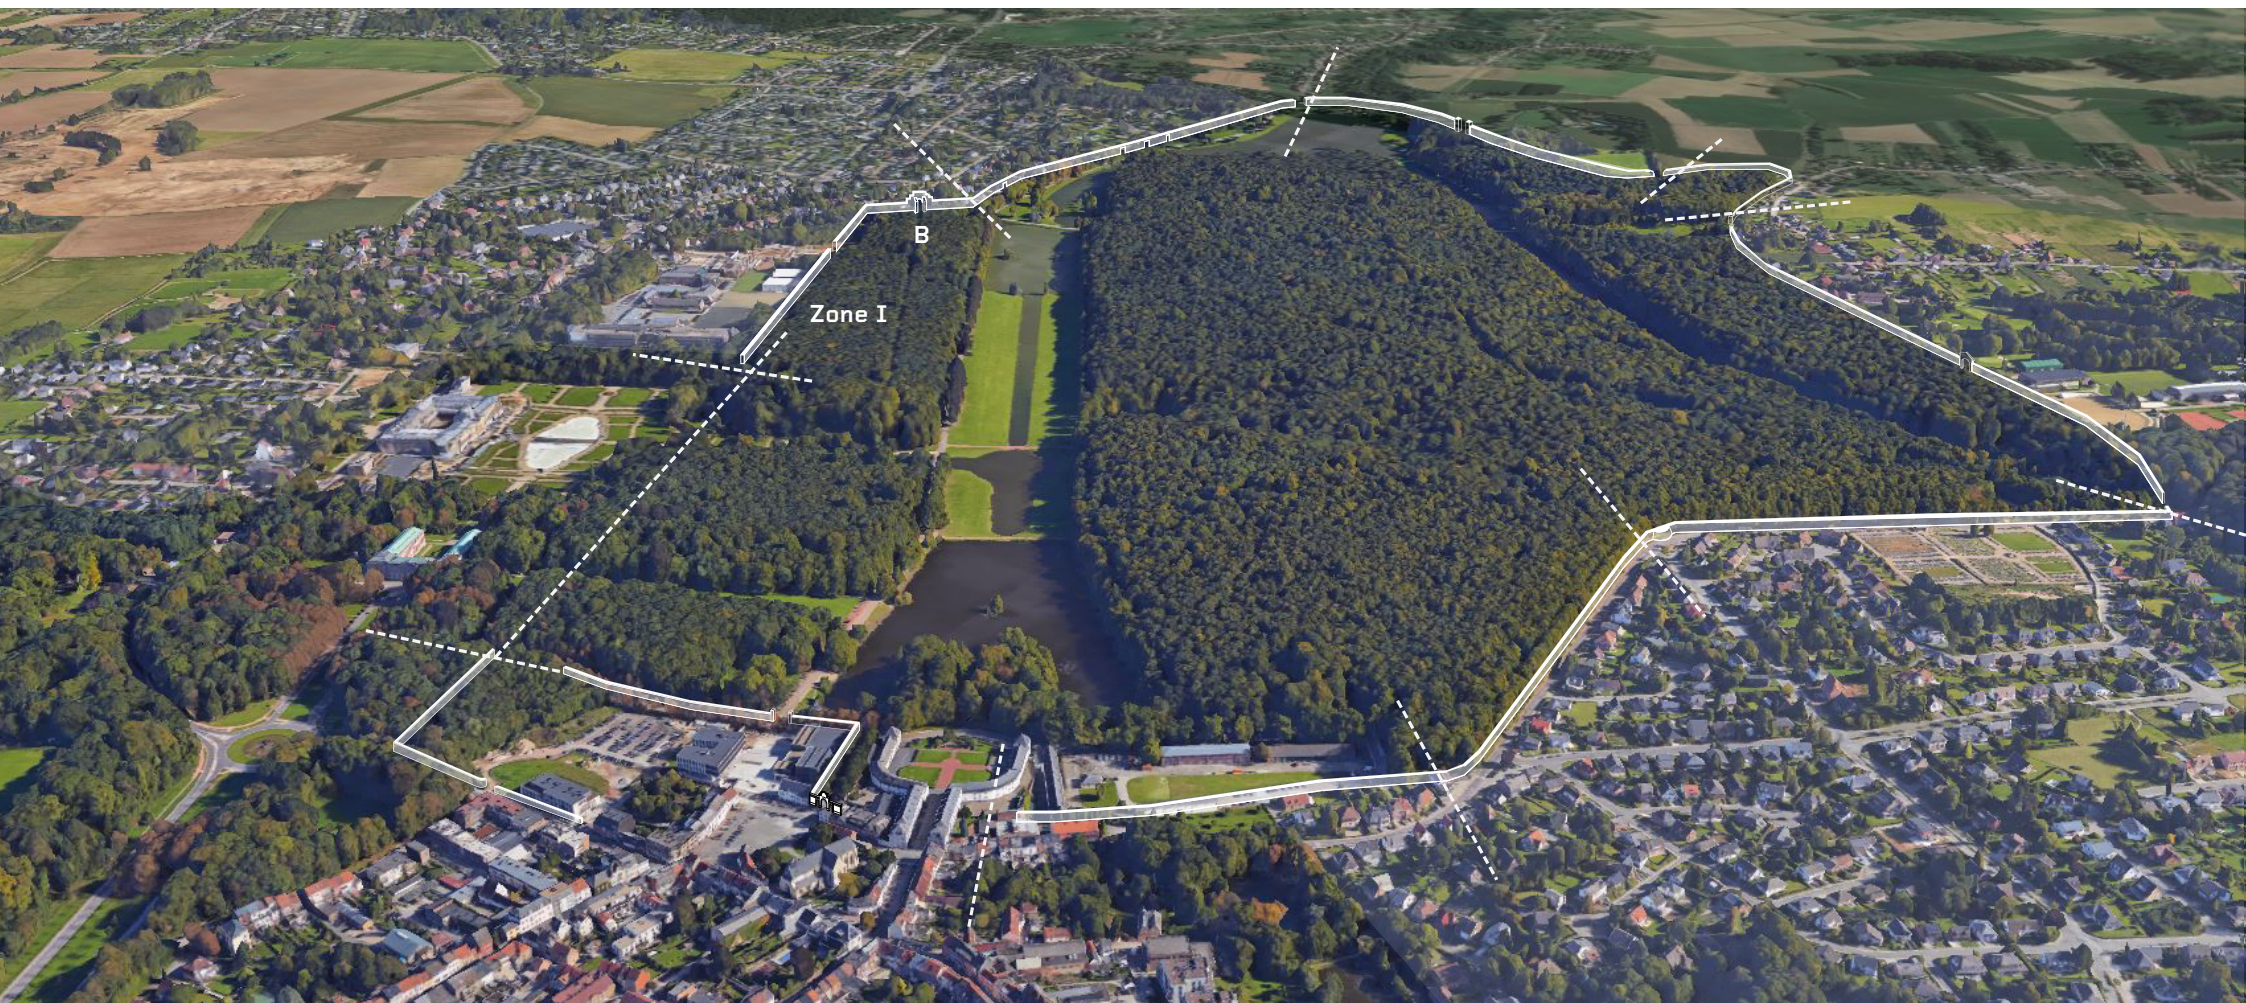
**Figuur 83:** Voor- en achteraanzicht Leuvensepoort (Bron: terreinwerk SumResearch)

- De Leuvensepoort dateert uit 1627.
- “De bakstenen van het poortgebouw zijn licht gebakken en vertonen oppervlakkige verwering. Aan de noordelijke zijde zijn verschillende bakstenen verweerd. In de hoogste delen van het muurwerk zijn enkele bakstenen beschadigd en groeien er planten. In de laagste delen komen sporen van vocht en zoutuitbloei voor. In de zuidelijke steunberen komt het voegwerk in de hogere delen los en zijn er enkele bakstenen beschadigd. De gecementeerde afstrijkingen op de afzaten zijn gescheurd, komen los en zijn deels verdwenen. Hier werden sporen van vocht vastgesteld en groeien er bomen in het metselwerk. In het hoogste deel, aan de noordelijke zijde, komt verticale scheurvorming voor.”

- “De eikenhouten dakstructuur, de natuurleien en de inox leihaken zijn in goede staat. De gecementeerde aansluitingen vertonen scheurvorming in de aansluiting met het muurwerk en komen lokaal los.”

- “Het voegwerk is bij de blauwe steen op verscheidene plaatsen verdwenen.”
- “De witte natuurstenen rondboogpoort vertoont een algemene oppervlakkige verzanding. Her en der valt voegwerk uit, lokaal werden herstellingen uitgevoerd met een mortel op basis van cement. Het boogfronton vertoont gescheurde en verdwenen afstrijklagen, verdwenen voegwerk, beschadigde steen, plantengroei en wortels van afgezaagde bomen. Hier zijn vochtinfiltraties mogelijk. Op de kornis werden restanten van rode patine vastgesteld. De aanzetten van de zuilen zijn beschadigd en vertonen sporen van opstijgend vocht. De resterende metalen doken van de vroegere poortvleugels zijn roestig.”

- “De muurankers aan de zuidelijke zijde zijn ernstig roestig. De ogen van de veer zijn doorgeroest, waardoor de schieters zullen vallen en de muurankers geen functie meer hebben.”

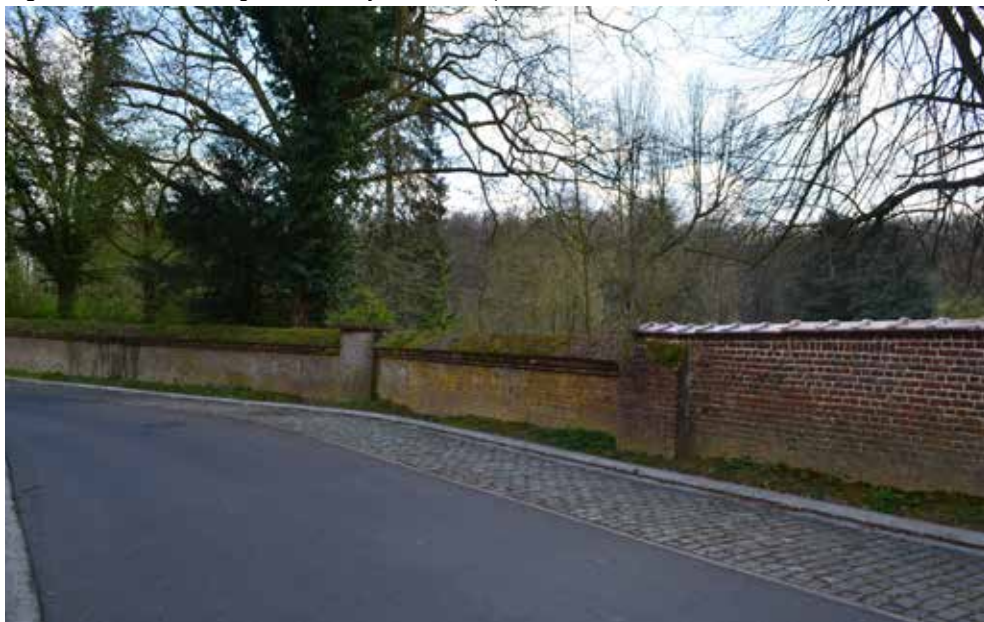
**Figuur 85:** Knik ter hoogte van de Rijkunstdreef (Bron: terreinwerk SumResearch)

- Het gedeelte tussen Leuvensepoort en de knik aan de Rijkunstdreef is authentiek en dateert uit de periode 1625-1632. Het gedeelte tussen de knik aan de Rijkunstdreef en de toegangspoort aan de Zittekestraat maakt deel uit van de uitbreiding van de Warande en dateert uit de periode 1868-1872.

- Vanaf Leuvensepoort tot Waalse Baan: “De muur werd vanaf de westelijke knik volledig hermetseeld met mortels op basis van cement. De 3de pilaster en het aansluitende westelijke muurwerk hellen over naar het noorden. Aan de zuidelijke zijde komen hier ernstige scheuren en loszittende bakstenen voor. Tussen de 17de steunbeer en de oostelijke knik helt de muur licht over naar zuid. De poortpilasters van de inkom Smisstraat werden volledig heropgebouwd en voorzien van een nieuwe hardstenen dekstenen. Het aansluitende muurwerk vertoont onderaan beschadigde en verdwenen baksteen. Scheurvorming werd verspreid vastgesteld, lokaal doorlopend in de ezelsruggen en in de aansluitingen met de pilasters. De inklemmingen van het smeedijzeren hekwerk zijn roestig en zetten uit. Bij de centrale inklemming is het baksteenmetselwerk hierdoor beschadigd.”

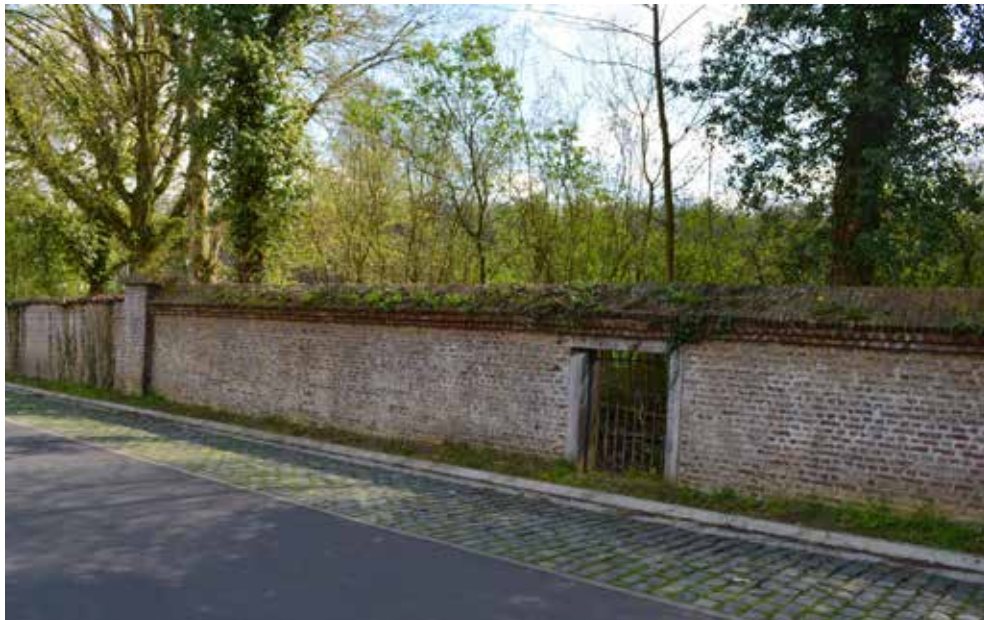
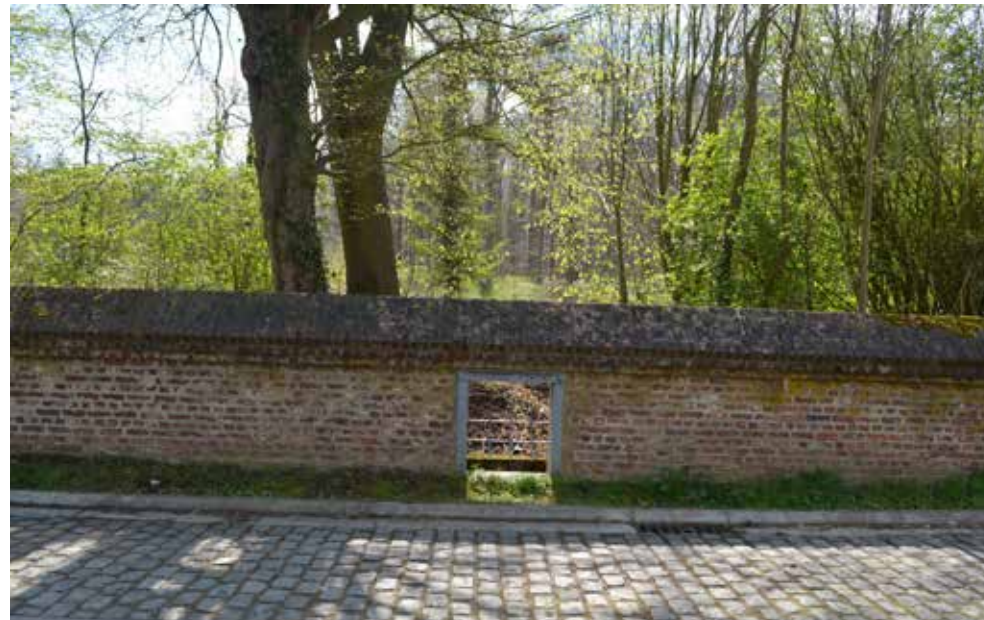
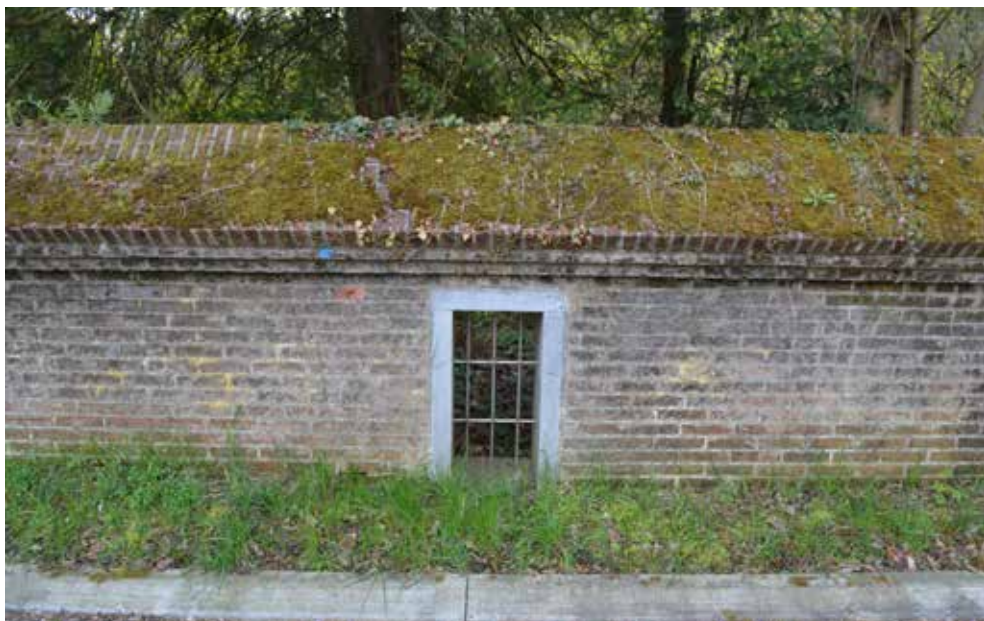
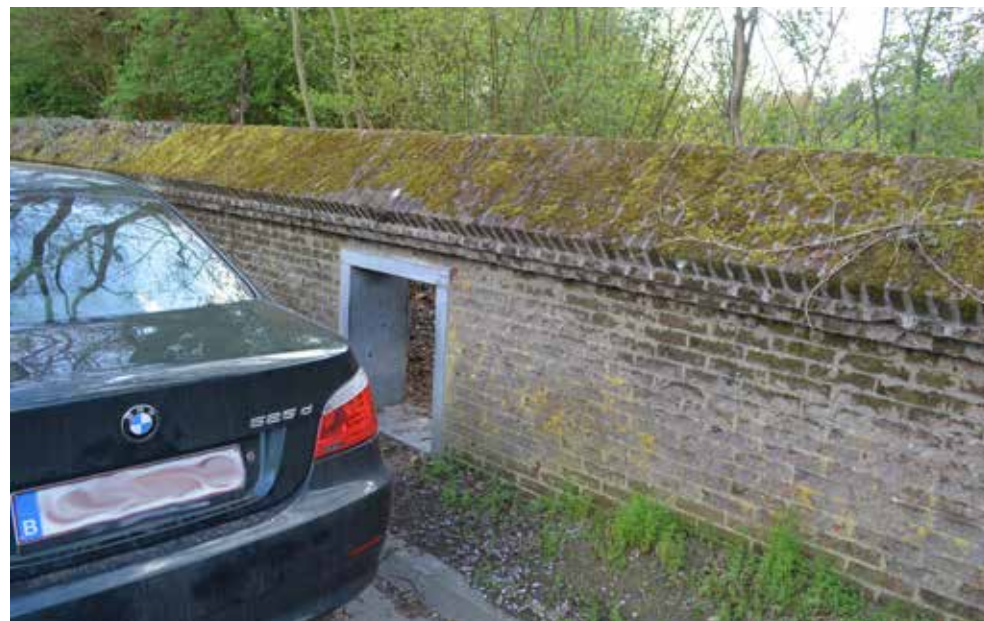
**Figuur 87:** In wijzerszin openingen C, D, E en F in de muur langsheen de Molenberglaan (Bron: terreinwerk SumResearch)

- “De doorvoeren voor regenwater zijn voorzien van hardstenen omlijstingen. Lokaal zijn dorpels gebroken en komt het voegwerk los. Bij de doorgang met oude hardsteen is de latei gebroken en zijn de diefijzers roestig.”

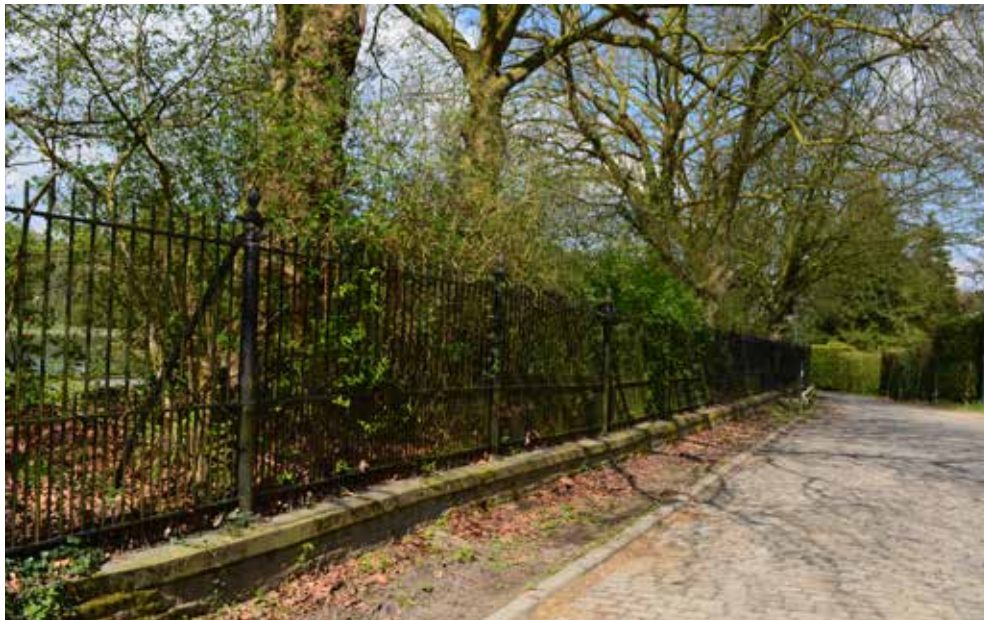
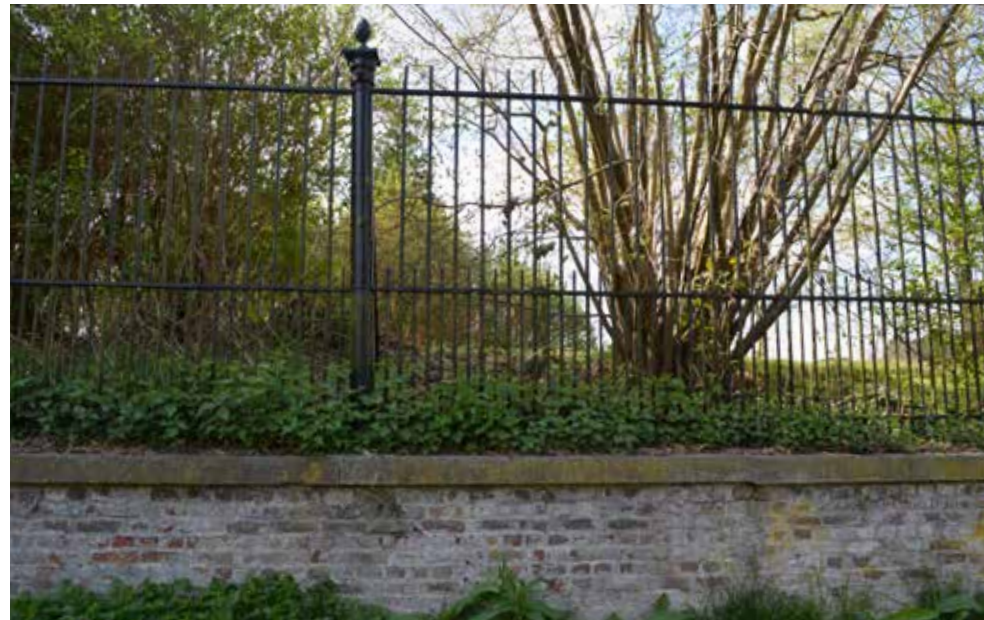
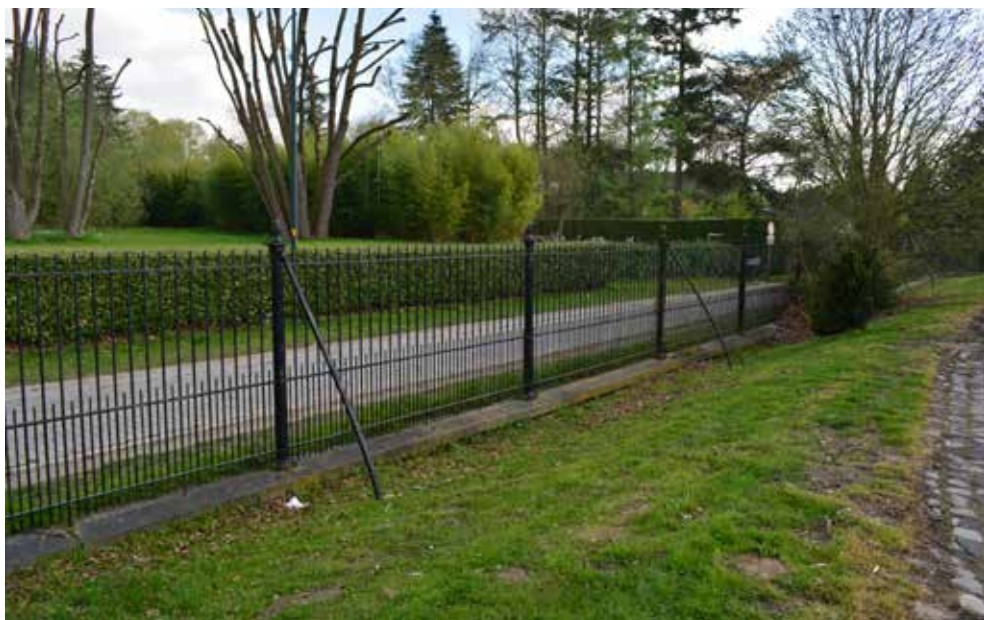
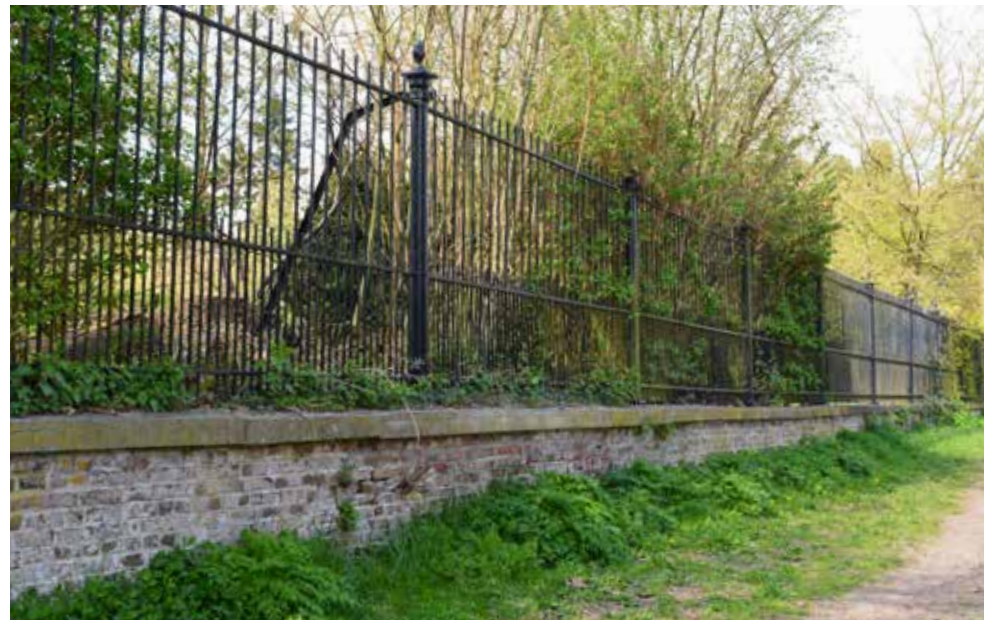
**Figuur 92:** Hekwerk langsheen de Zittekessstraat (Bron: terreinwerk SumResearch)

- Hekwerk ten zuiden van doorgang Zittekestraat: "Het baksteenmet-selwerk van de aanzet vertoont beschadigde en verweerde bakstenen, uitvallend voegwerk, vocht, vorstschade en plantengroei. In het zuidelijke deel helt de muur over naar oost. De hardstenen dekstenen werden lokaal vernieuwd of vervangen door beton. De oude dekstenen zijn gelaagd, beschadigd of gebroken ten gevolge van de roestige ingeklemde bevestigingen van het hekwerk. Het voegwerk is grotendeels verdwenen, waardoor planten tussen de dekstenen groeien."

- Hekwerk hoogste deel Waalse Baan: "De oostelijke hoekpilaster helt over naar het westen. In de hoogste delen liggen bakstenen los, valt het voegwerk uit en zijn er vochtsporen. De witte natuursteen is oppervlakkig verzand."

- "Het gesmede hekwerk is roestig. Vooral in de laagste delen, boven de witte natuurstenen plint door de ophoping van humus. Het hek vertoont lichte verzakkingen en staat licht hol en bol. Verschillende sierelementen zijn verdwenen. Het westelijke deel werd gedemon-teerd maar is nog aanwezig. Het is aan te bevelen om, om diefstal te vermijden, het hek elders op een veilige plek op te slaan in afwachting van restauratie."

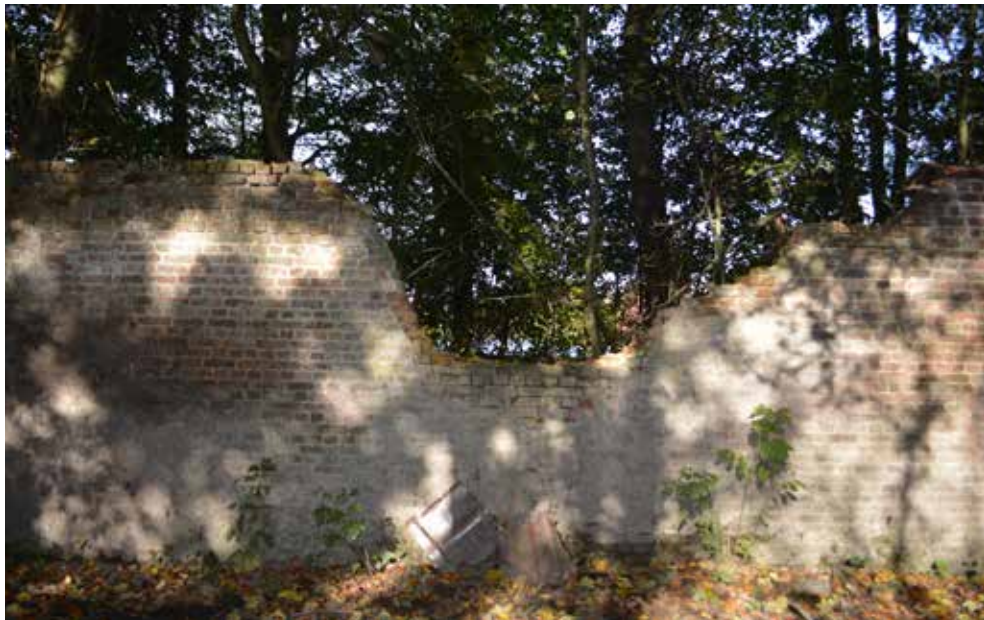
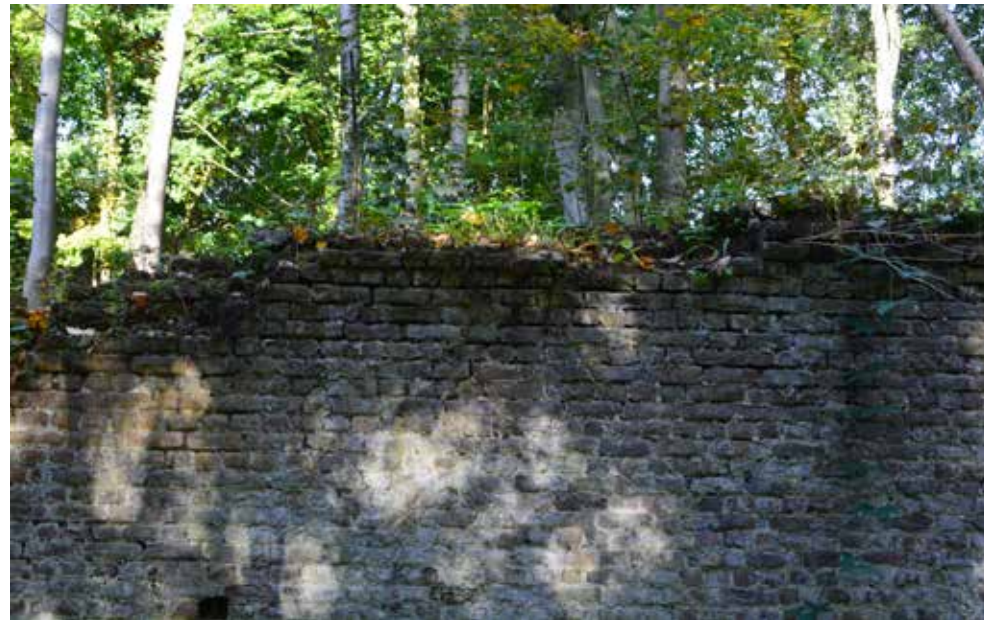
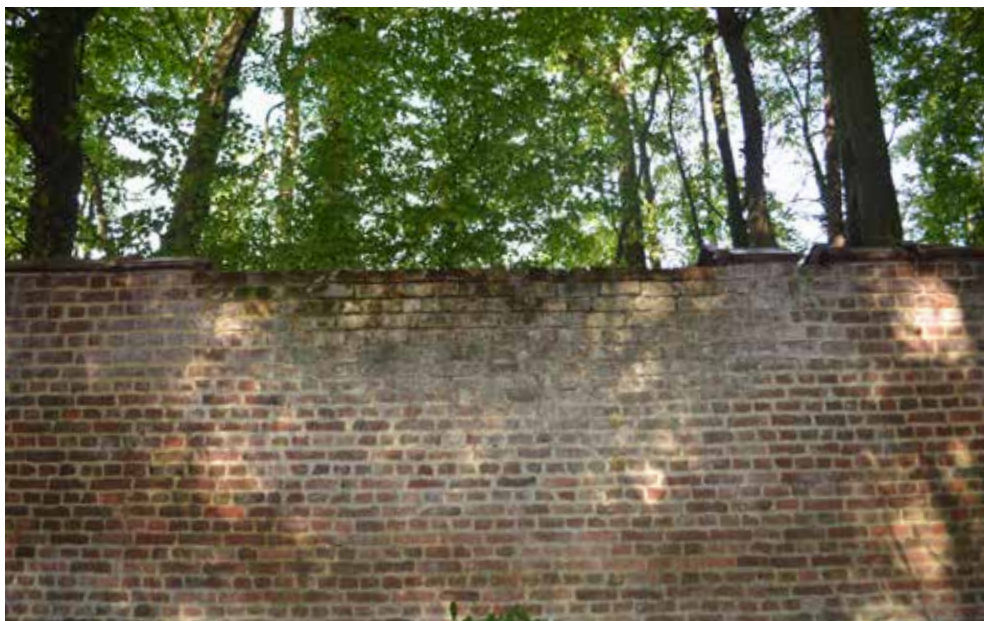
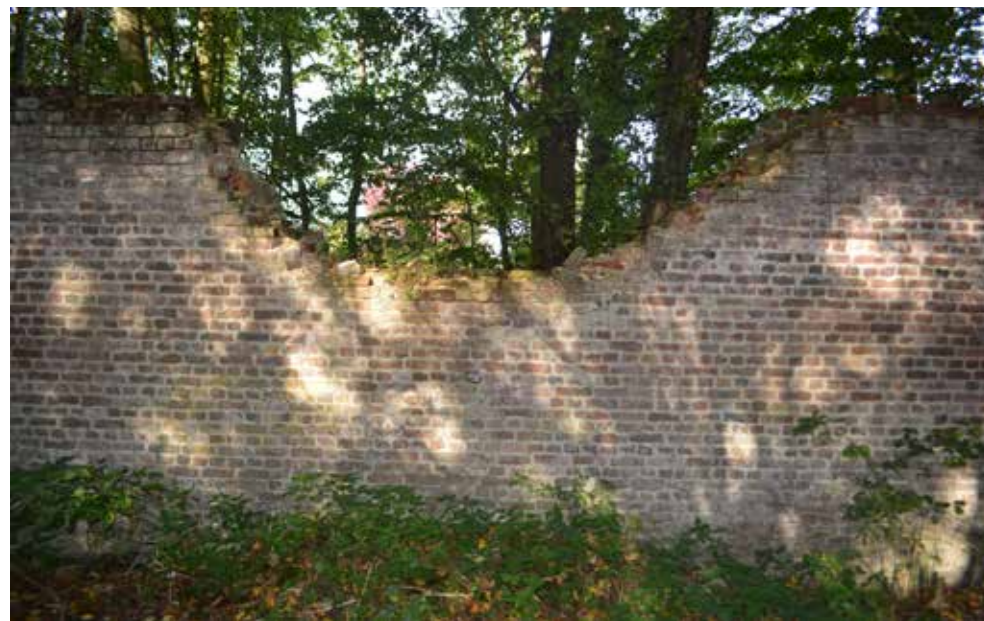
**Figuur 94:** Impressie parkmuur langsheen Waalse Baan - Constant Derymaeckerlaan met aanzienlijke beschadigingen (Bron: terreinwerk SumResearch)

- Waalse baan: "Algemeen vertonen het muurwerk en de steunberen vrij ernstige beschadigingen in de hoogste delen. De schade is grotendeels het gevolg van omgevallen bomen of takken die over het muurwerk schuren. De muurdeksels zijn verspreid verdwenen, waardoor ernstige vocht- en vorstschade, plantengroei en verdwenen of losliggende bakstenen voorkomen. Het voegwerk en de legmortel verzanden en vallen uit. De lagere delen van het muurwerk zijn onderhevig aan vocht door het hoger liggende maaiveld aan de parkzijde. Hierdoor komen sporen van vocht en zoutuitbloeiing voor, verzandt het voegwerk en de legmortel en verweren de bakstenen. In de aansluiting met het maaiveld zijn verspreid bakstenen uitgekalfd. De Waalse Baan helt vooral in het oostelijke en westelijke deel af naar de omheiningmuur. De muur staat her en der hol en bol of helt licht over naar het zuiden. Lokaal zijn steunberen deels uitgekalfd of volledig verdwenen."

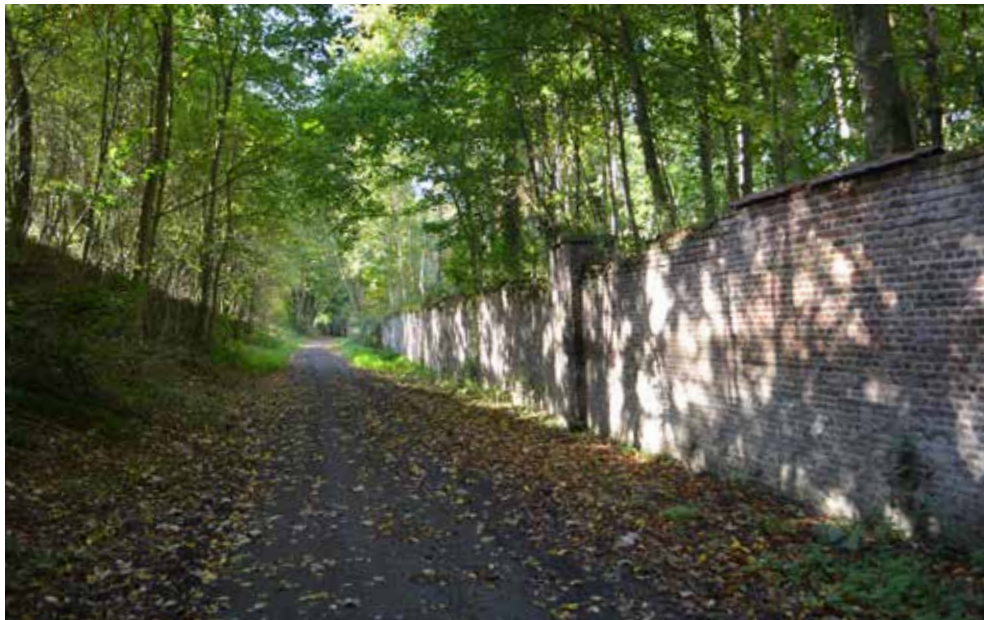
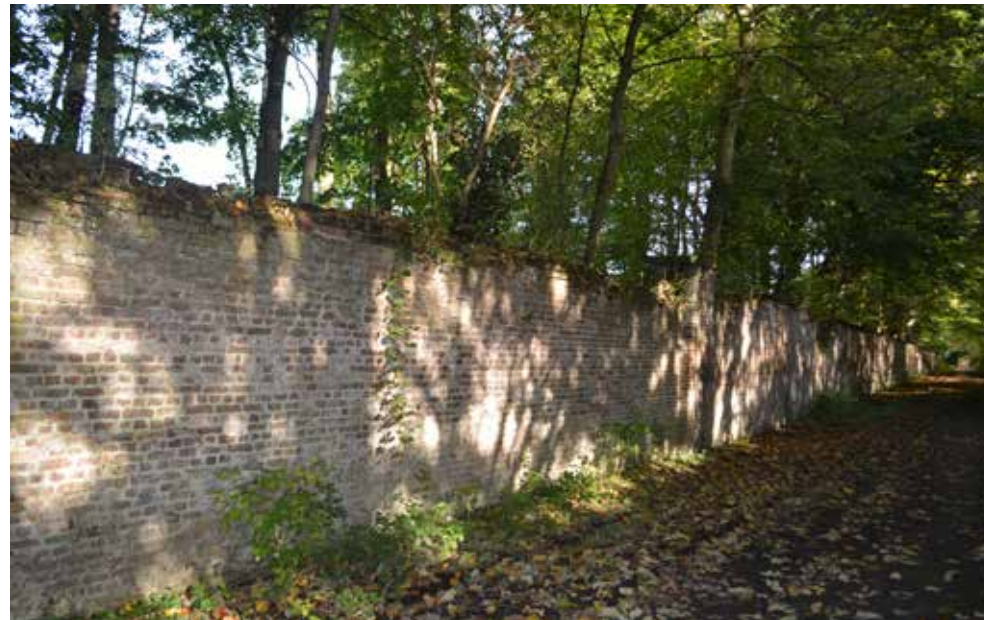
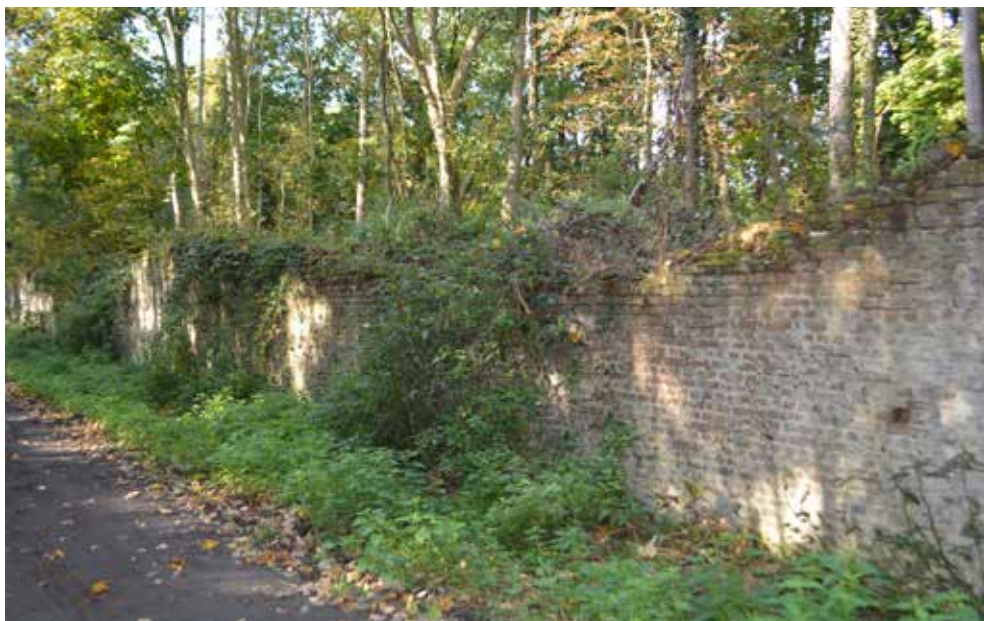
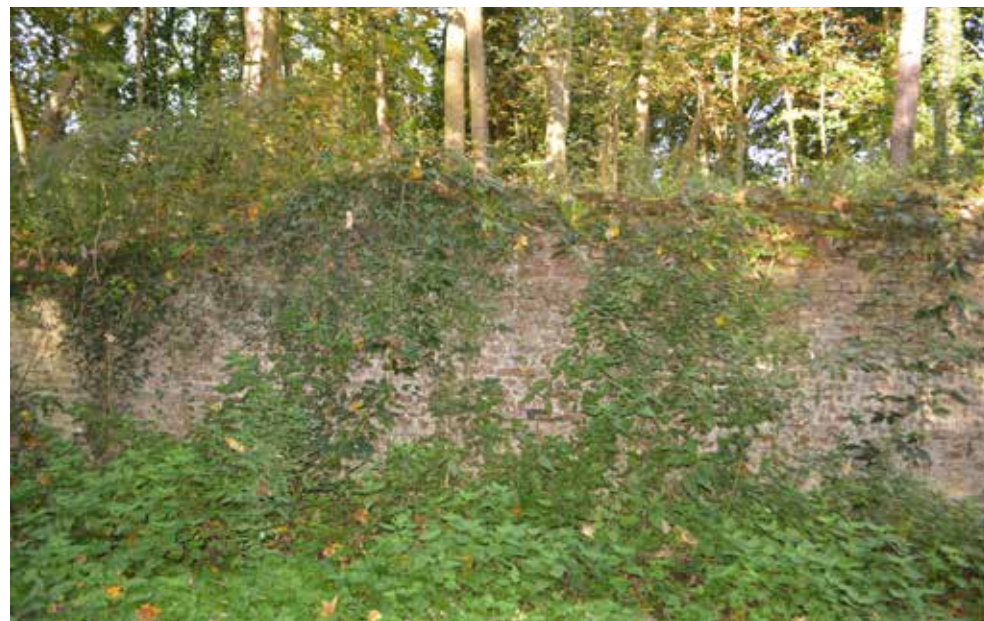
**Figuur 95:** Impressie parkmuur langsheen Waalse Baan - Constant Derymaeckerlaan met aanzienlijke beschadigingen (Bron: terreinwerk SumResearch)
