## ERFGOEDBEHEERSPLAN

### 6 monumenten binnen het Park van Tervuren

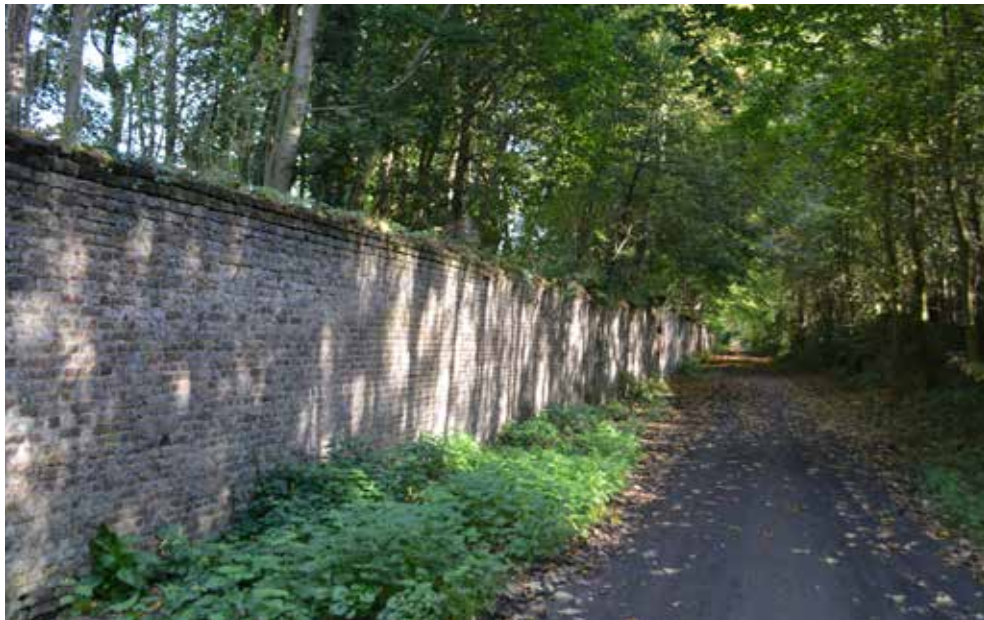
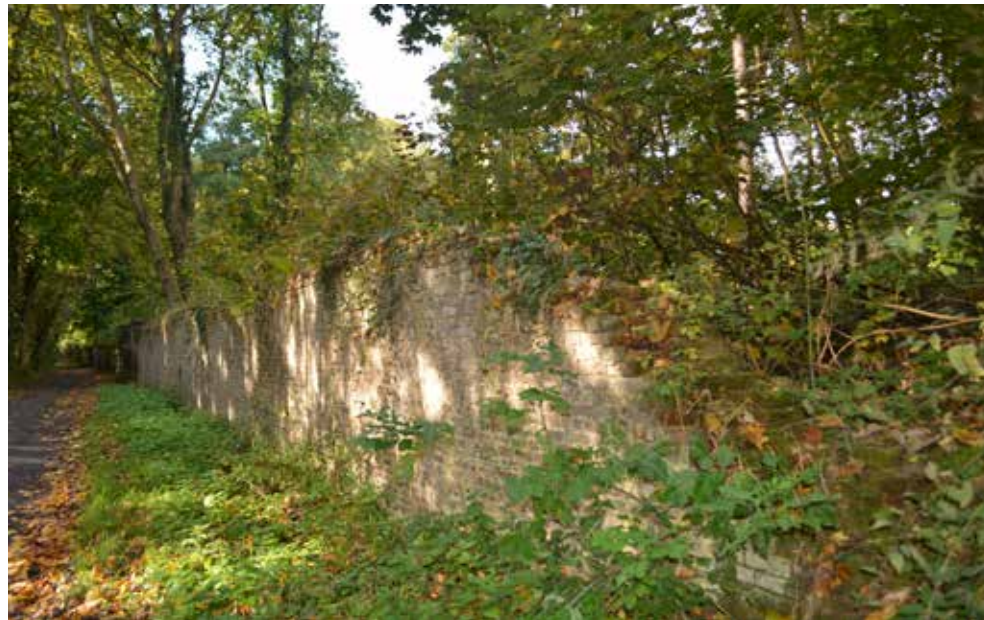
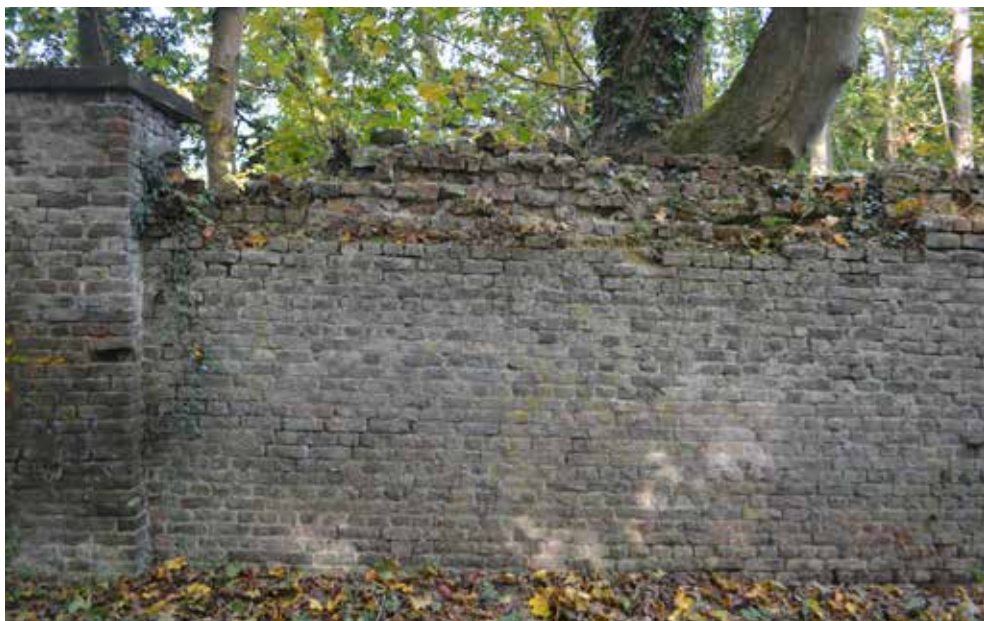
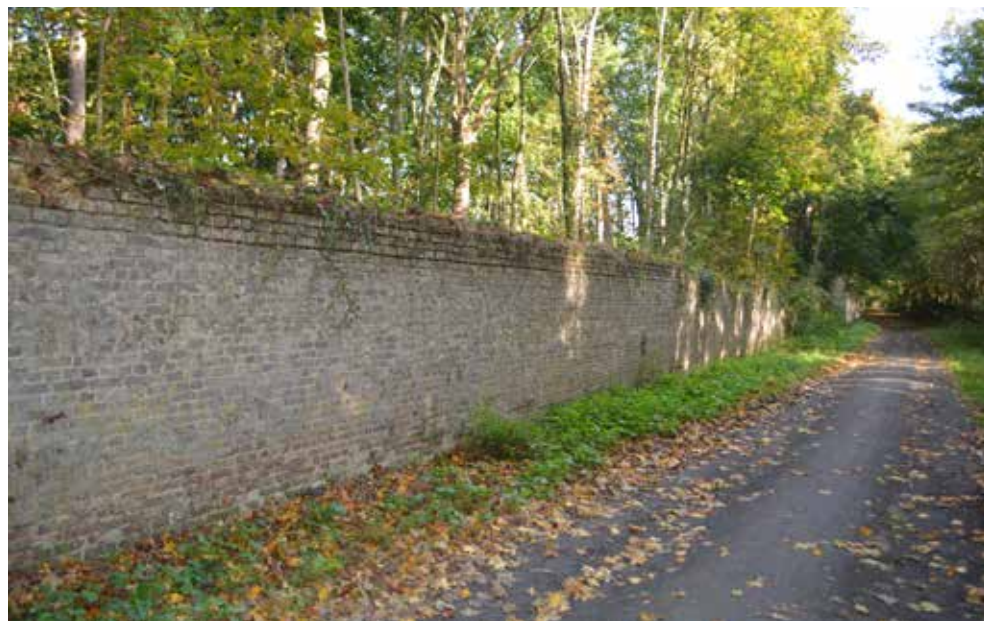
**Figuur 96:** Impressie parkmuur langsheen Waalse Baan - Constant Derymaeckerlaan met aanzienlijke beschadigingen (Bron: terreinwerk SumResearch)

- Waalse baan: "Algemeen vertonen het muurwerk en de steunberen vrij ernstige beschadigingen in de hoogste delen. De schade is grotendeels het gevolg van omgevallen bomen of takken die over het muurwerk schuren. De muurdeksels zijn verspreid verdwenen, waardoor ernstige vocht- en vorstschade, plantengroei en verdwenen of losliggende bakstenen voorkomen. Het voegwerk en de legmortel verzanden en vallen uit. De lagere delen van het muurwerk zijn onderhevig aan vocht door het hoger liggende maaiveld aan de parkzijde. Hierdoor komen sporen van vocht en zoutuitbloeiing voor, verzandt het voegwerk en de legmortel en verweren de bakstenen. In de aansluiting met het maaiveld zijn verspreid bakstenen uitgekalfd. De Waalse Baan helt vooral in het oostelijke en westelijke deel af naar de omheiningmuur. De muur staat her en der hol en bol of helt licht over naar het zuiden. Lokaal zijn steunberen deels uitgekalfd of volledig verdwenen."

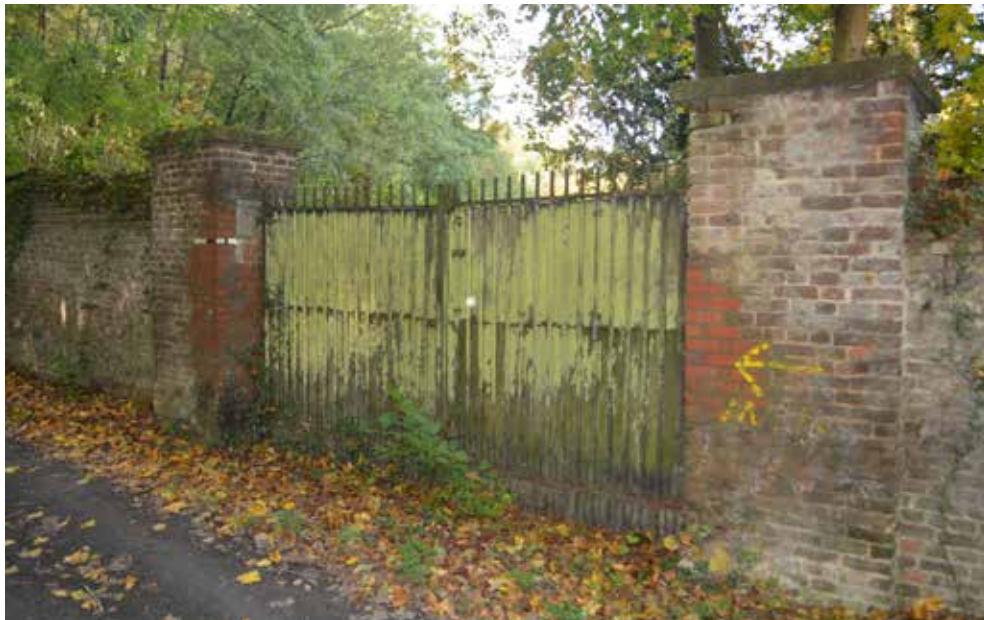
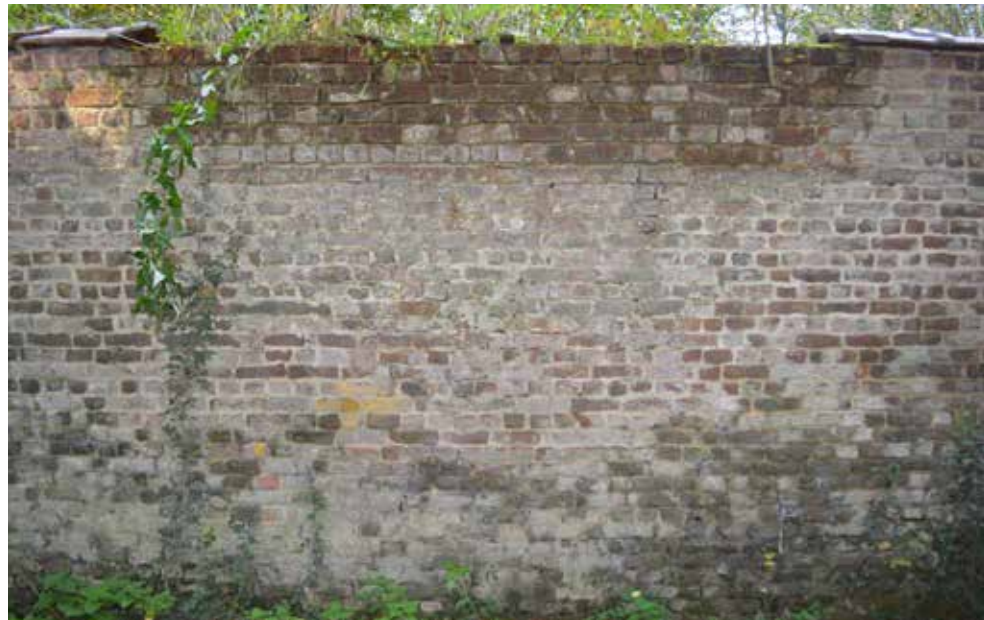
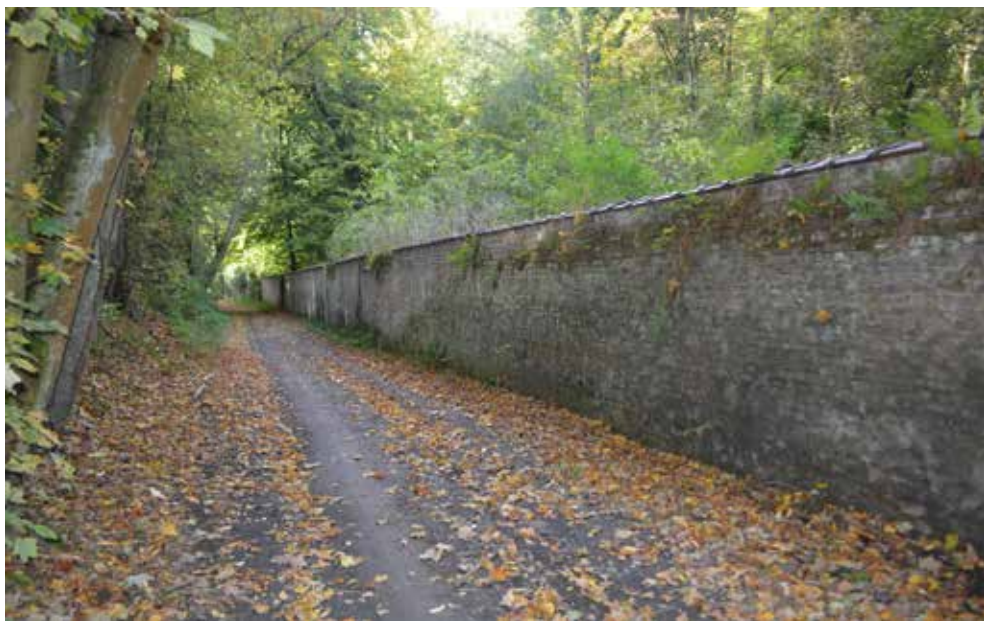
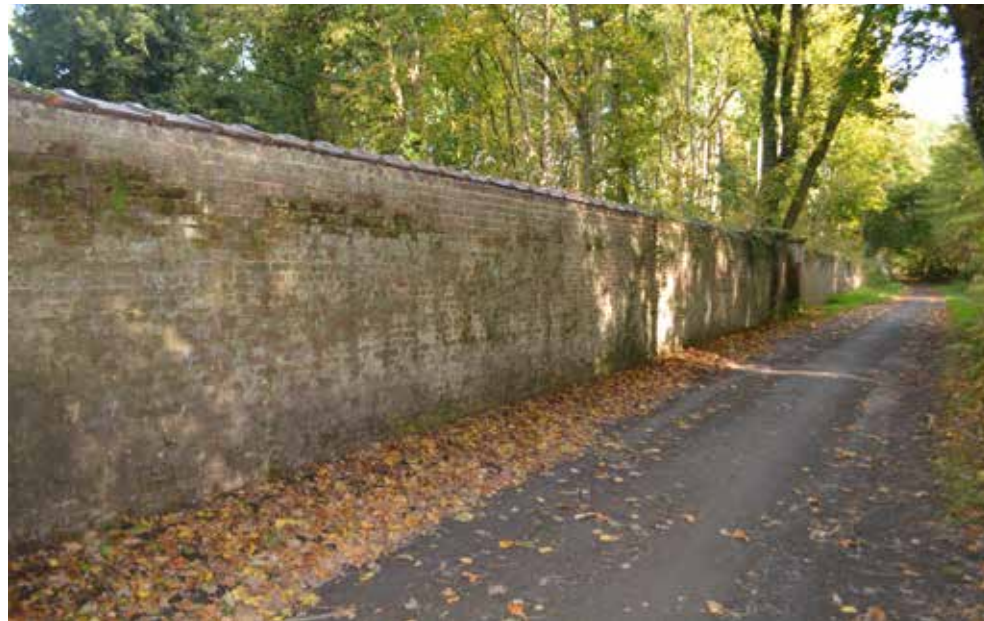
**Figuur 98:** Impressie parkmuur langsheen Waalse Baan - Constant Derymaeckerlaan met herstellingen en aanzienlijke beschadigingen (Bron: terreinwerk **SumResearch**)

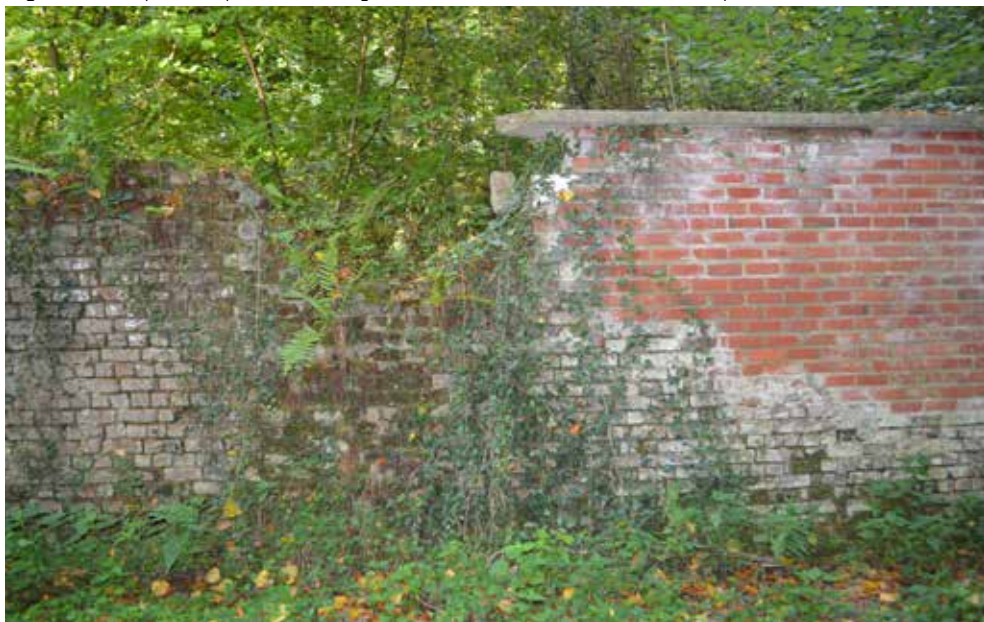
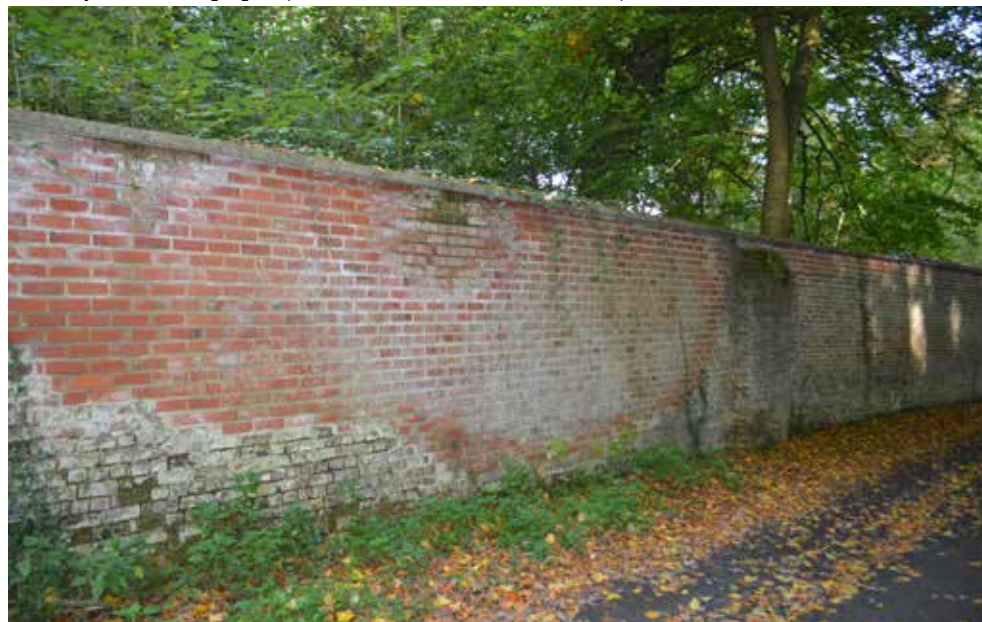
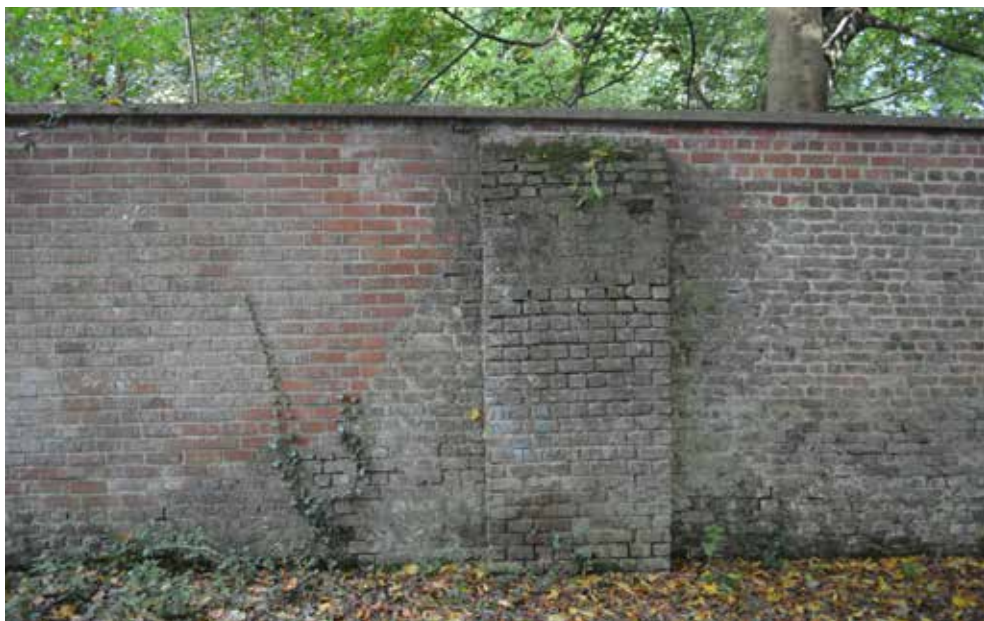
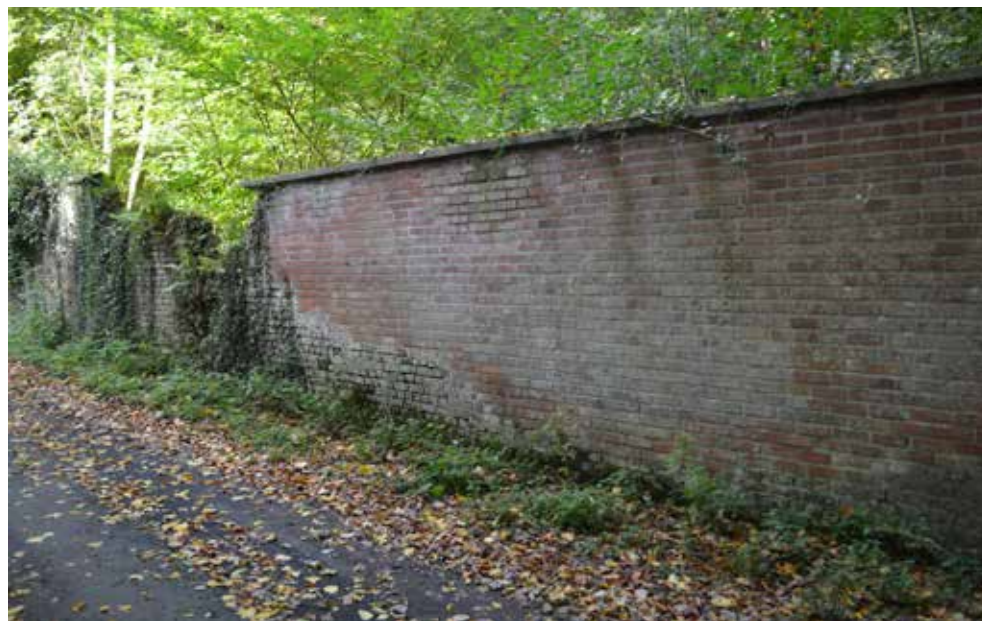
**Figuur 99:** Impressie parkmuur langsheen Waalse Baan - Constant Derymaekerlaan met aanzienlijke beschadigingen (Bron: terreinwerk **SumResearch**)

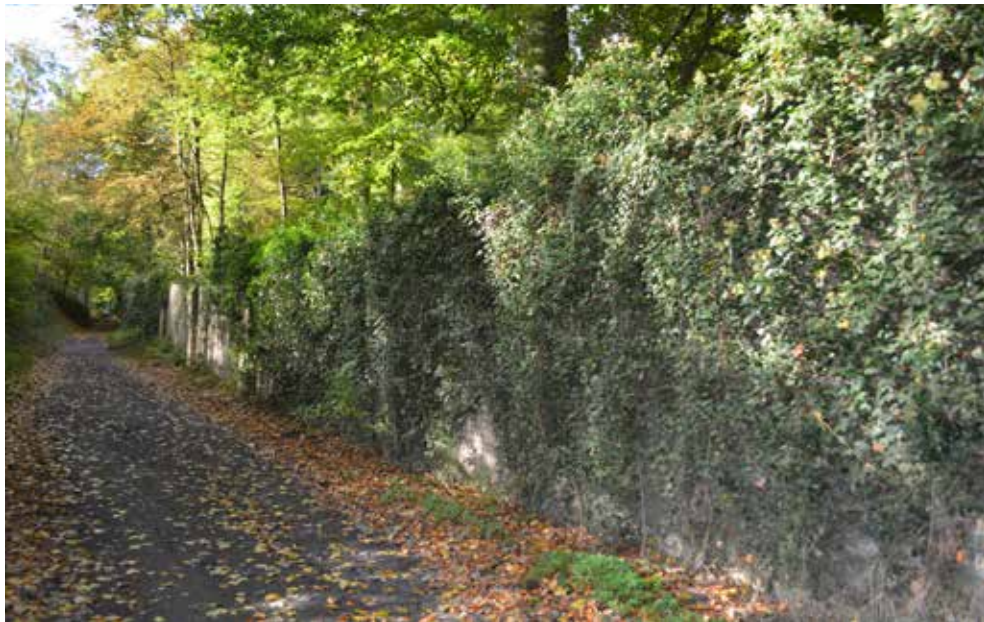
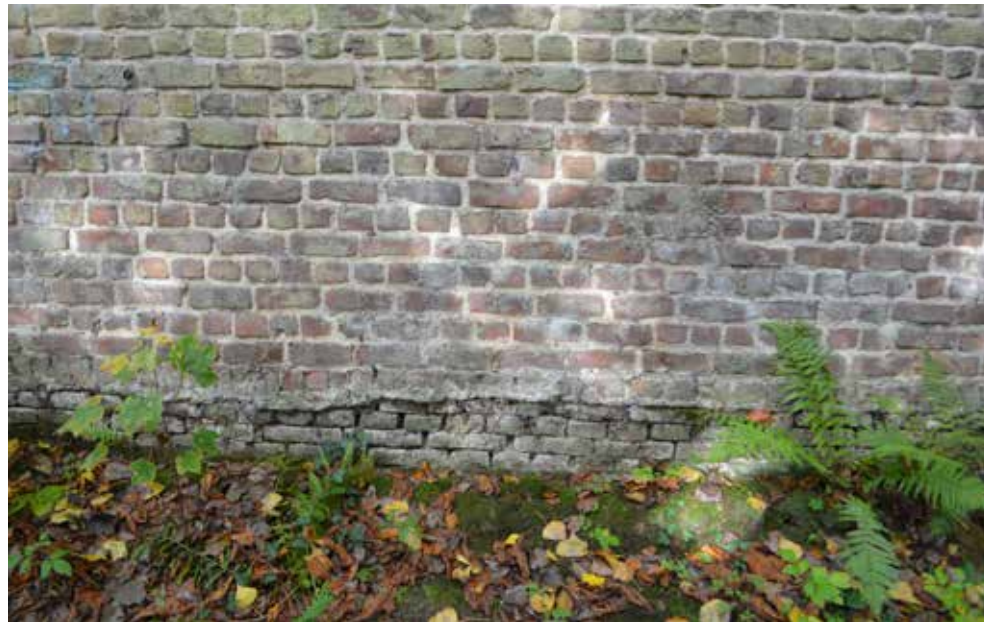
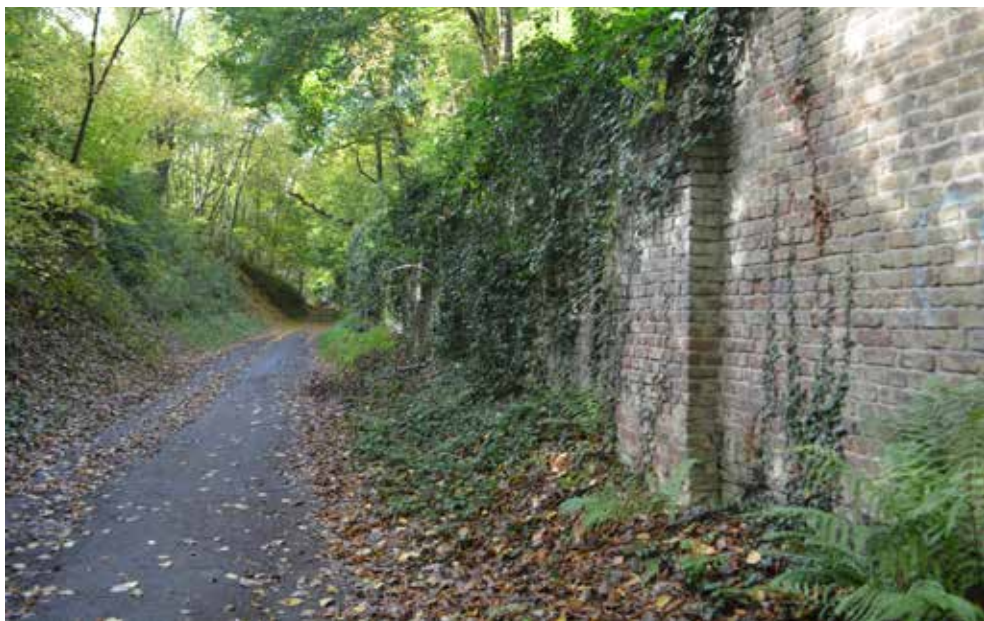
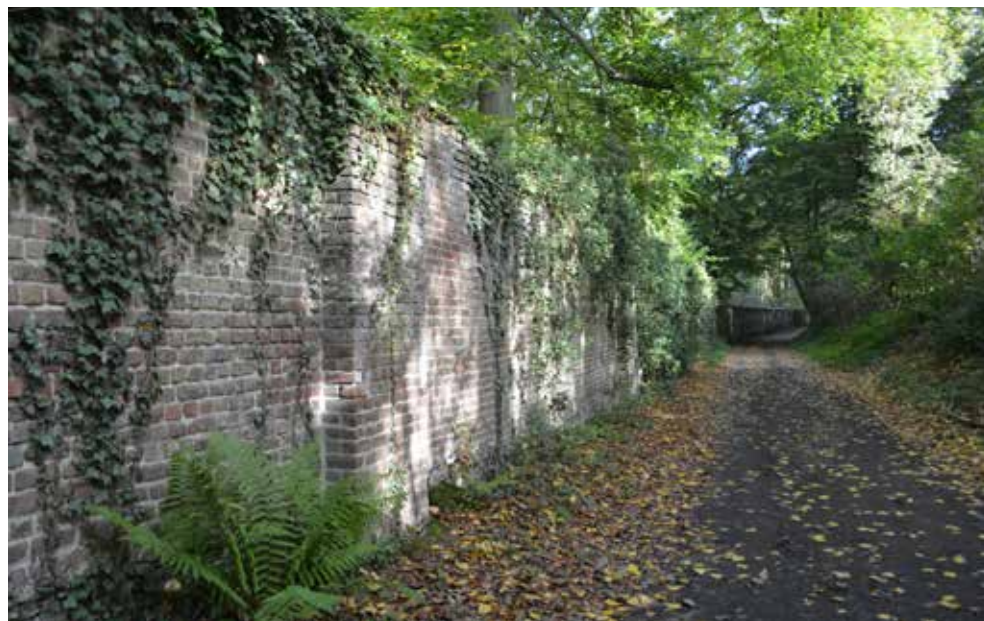
**Figuur 100:** Impressie parkmuur langsheen Waalse Baan - Constant Derymaekerlaan met aanzienlijke beschadigingen (Bron: terreinwerk **SumResearch**)

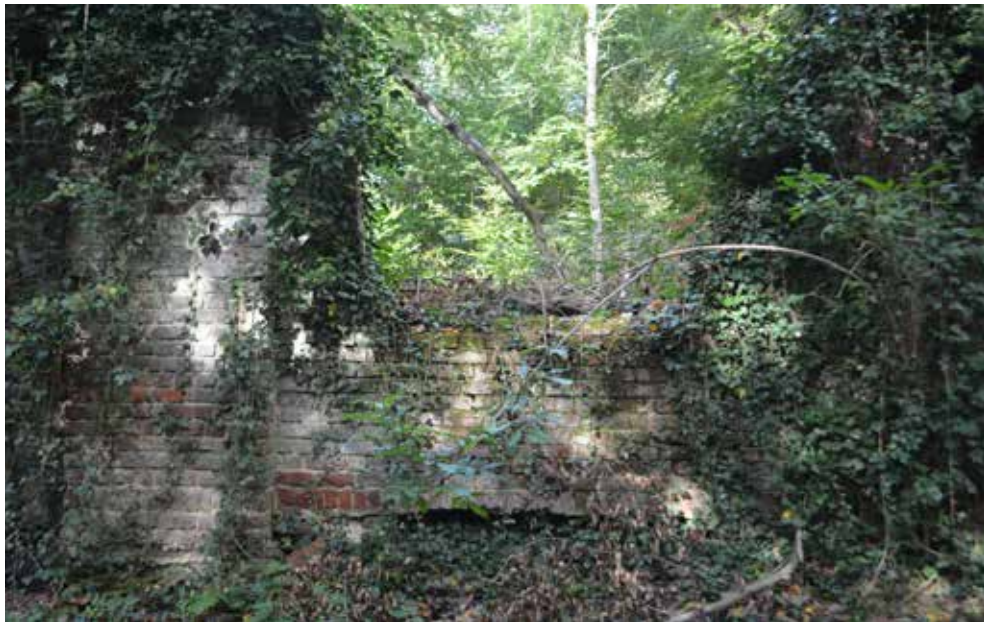
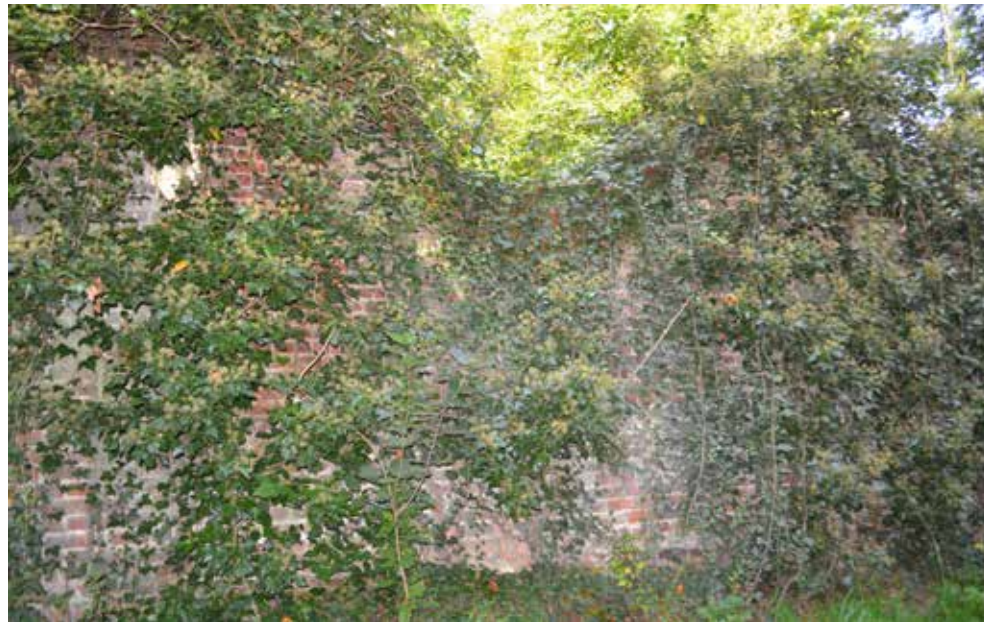
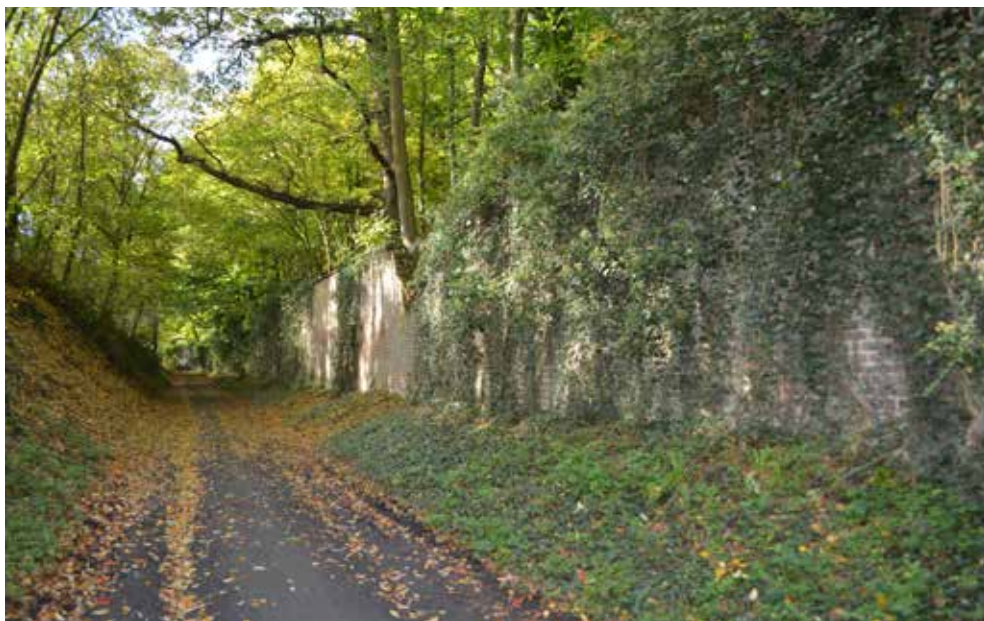
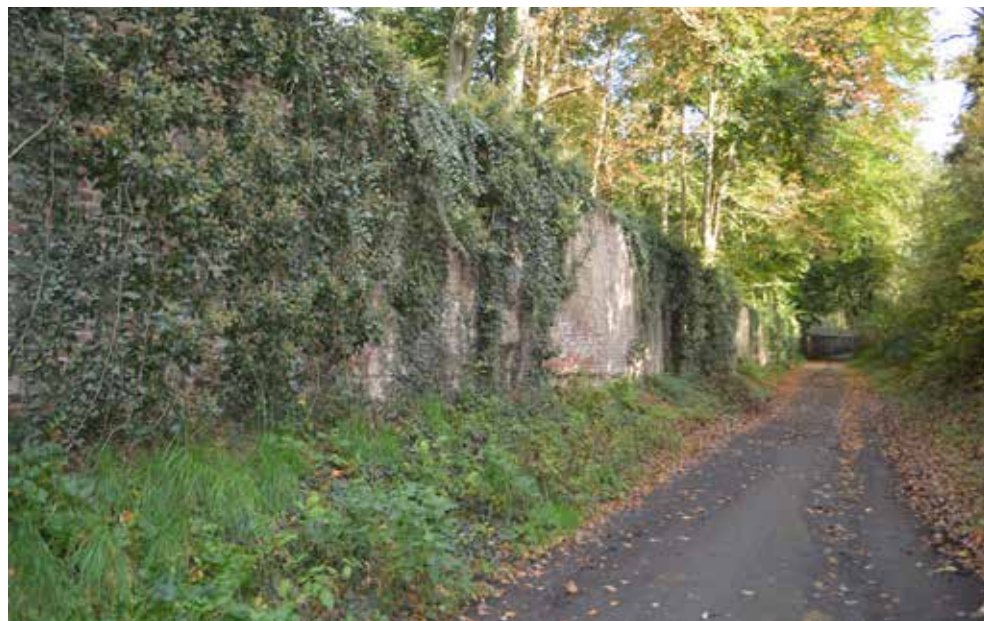
**Figuur 111:** Impressie parkmuur langsheen Waalse Baan - Constant Derymaeckerlaan met aanzienlijke beschadigingen (Bron: terreinwerk **SumResearch**)

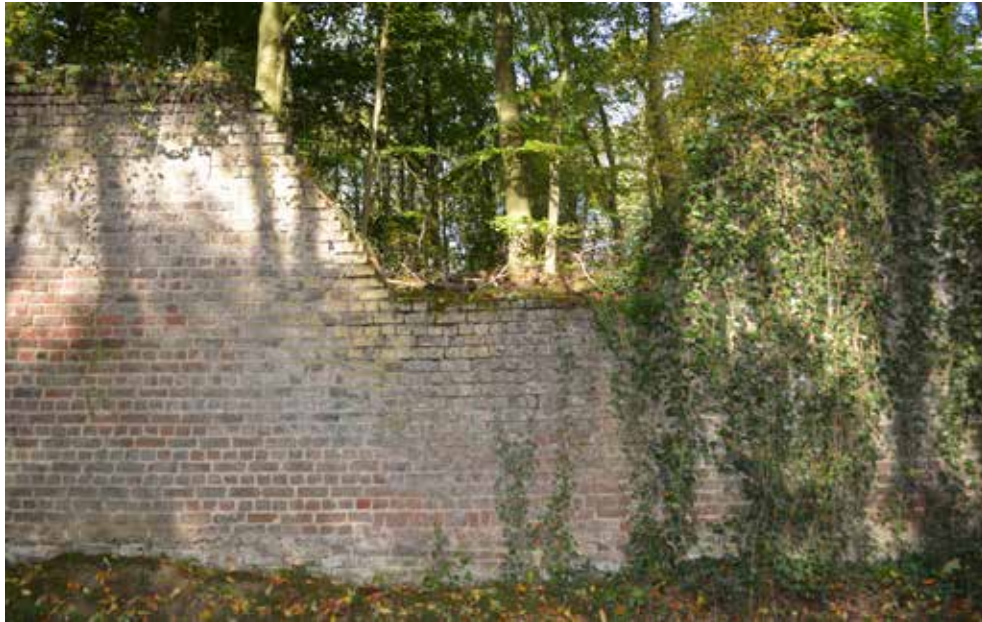
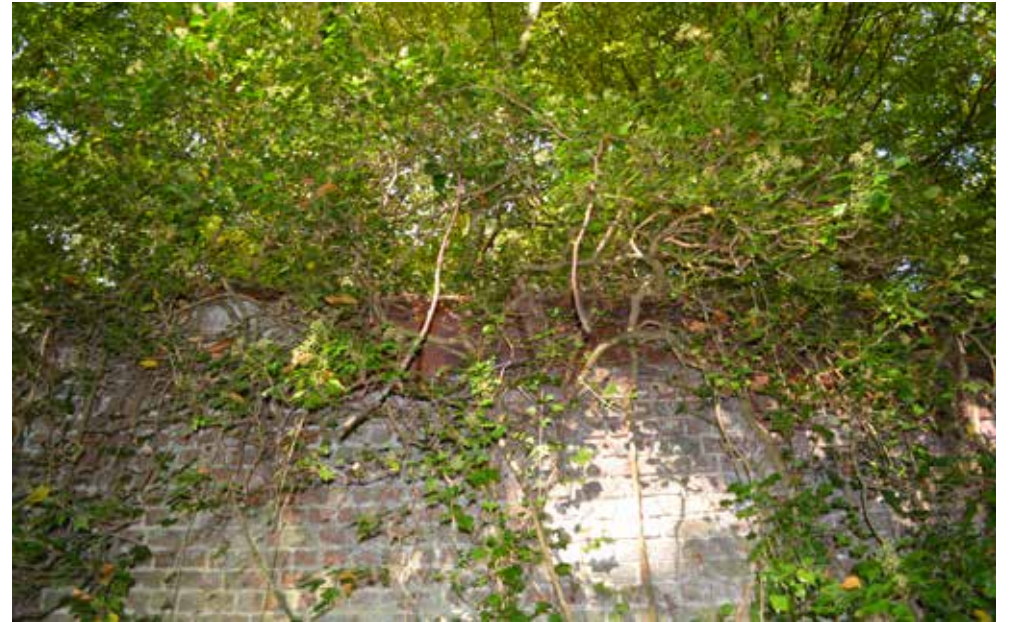
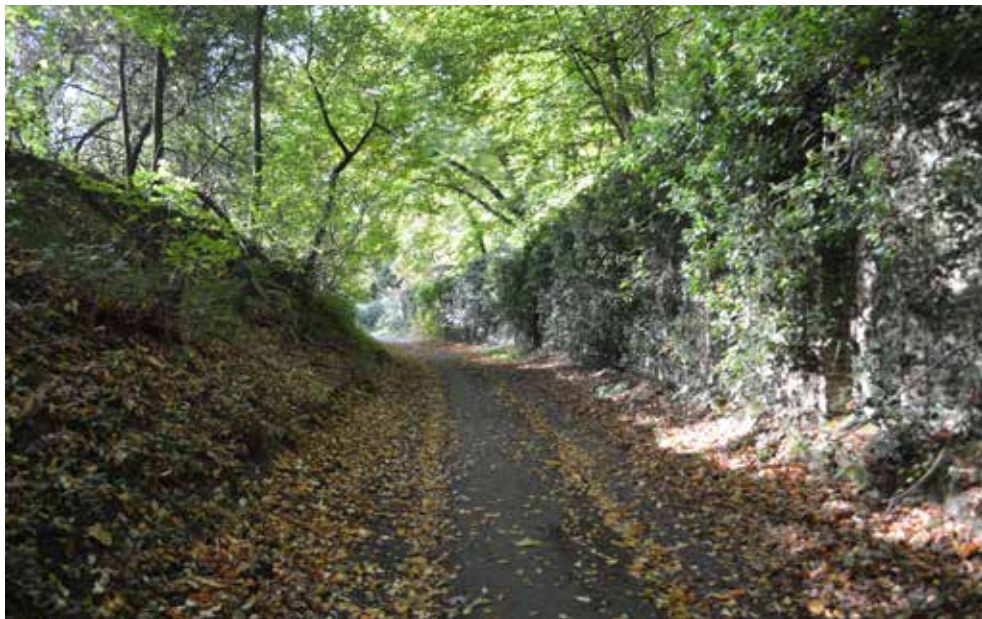
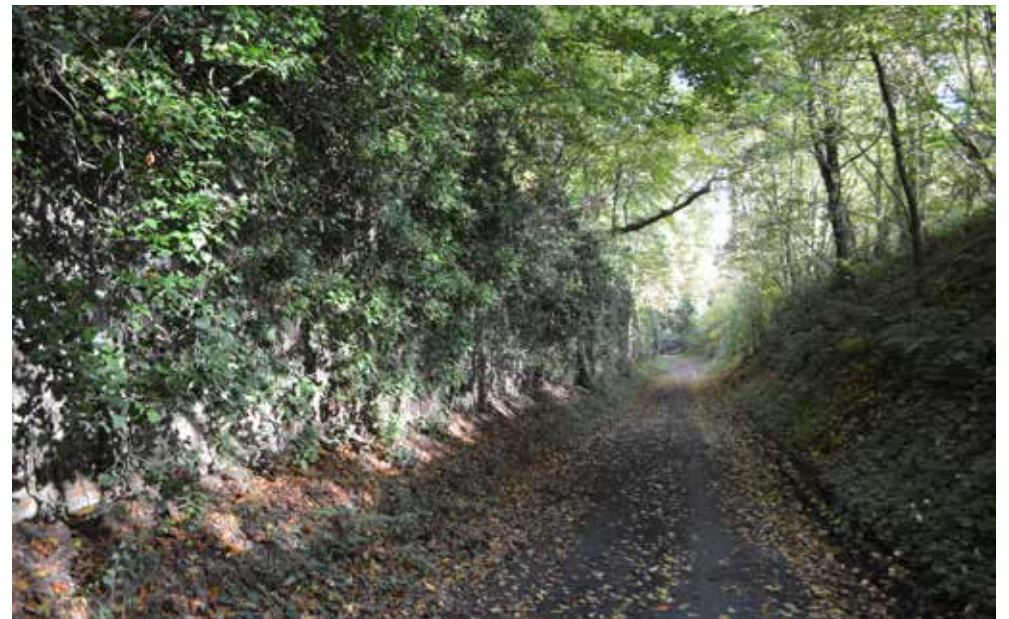
**Figuur 102:** Impressie parkmuur met doorgang J in hekwerk langsheen Waalse Baan - Constant Derymaekerlaan met aanzienlijke beschadigingen (Bron: terreinwerk SumResearch)

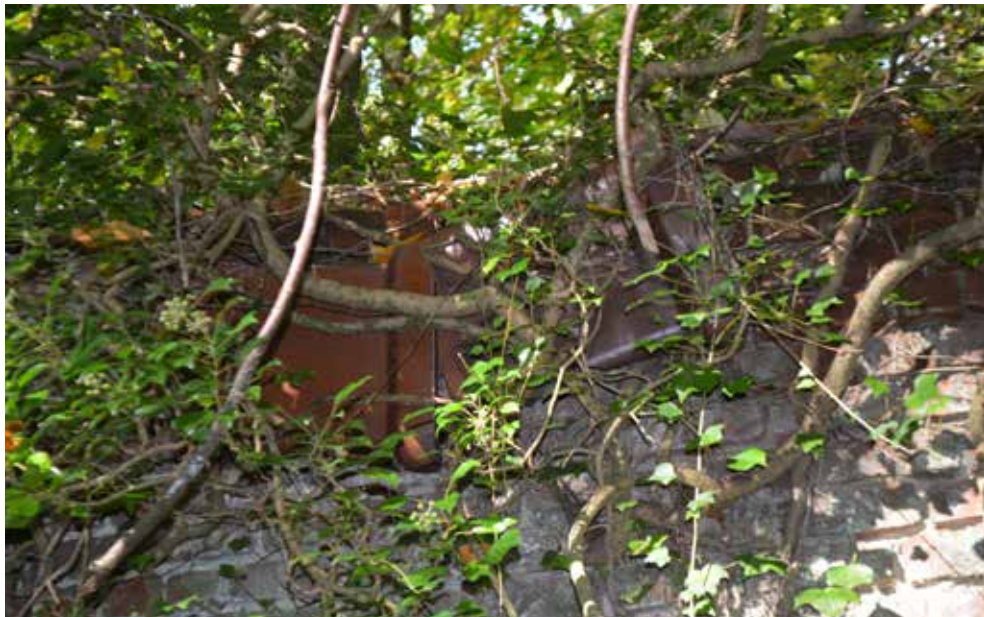
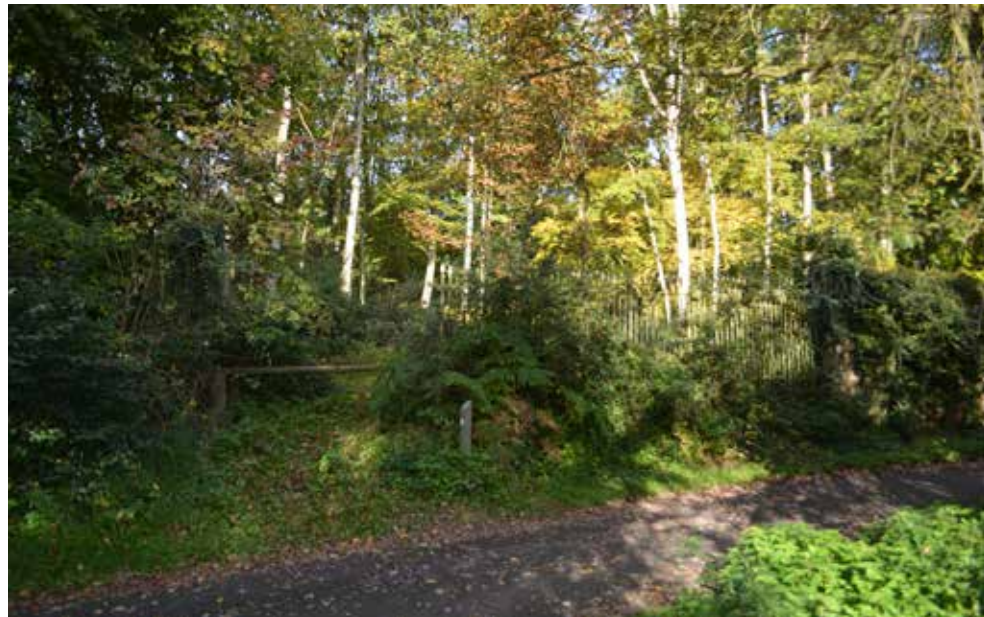
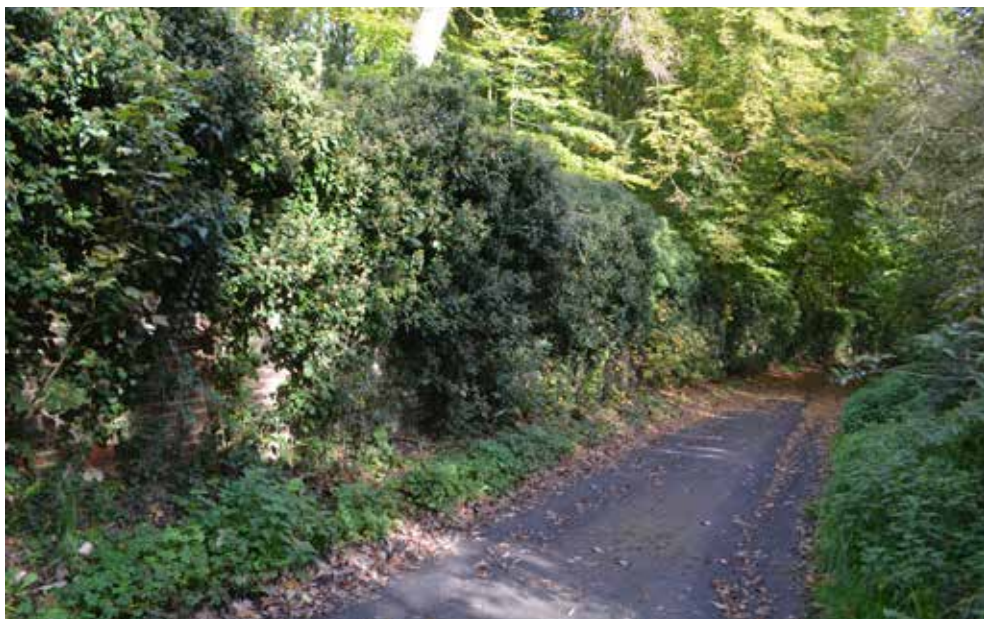
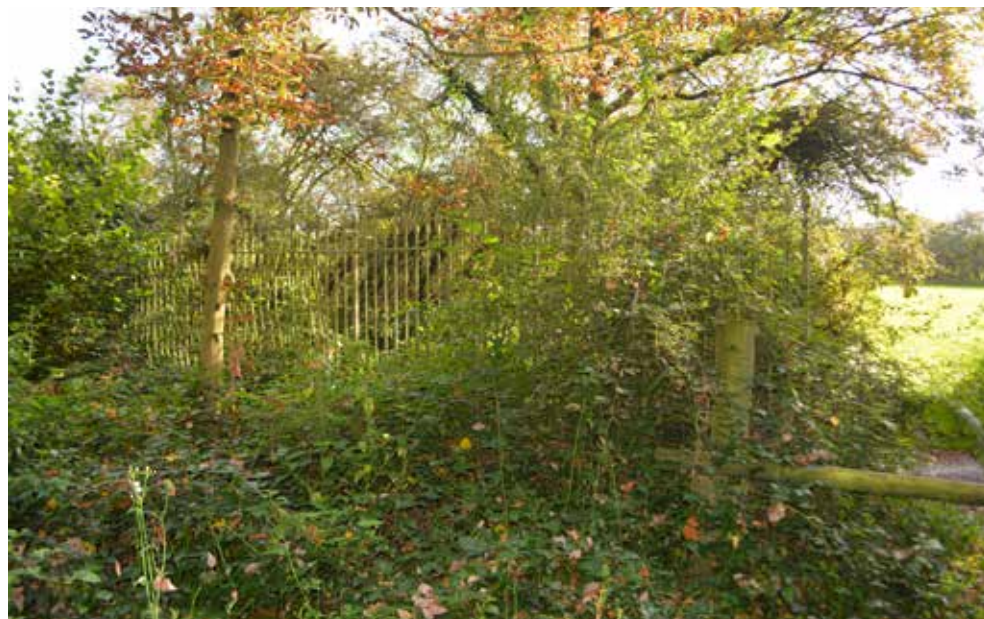
**Figuur 103:** Impressie parkmuur met doorgang J in hekwerk langsheen Waalse Baan - Constant Derymaekerlaan met aanzienlijke beschadigingen (Bron: terreinwerk **SumResearch**)

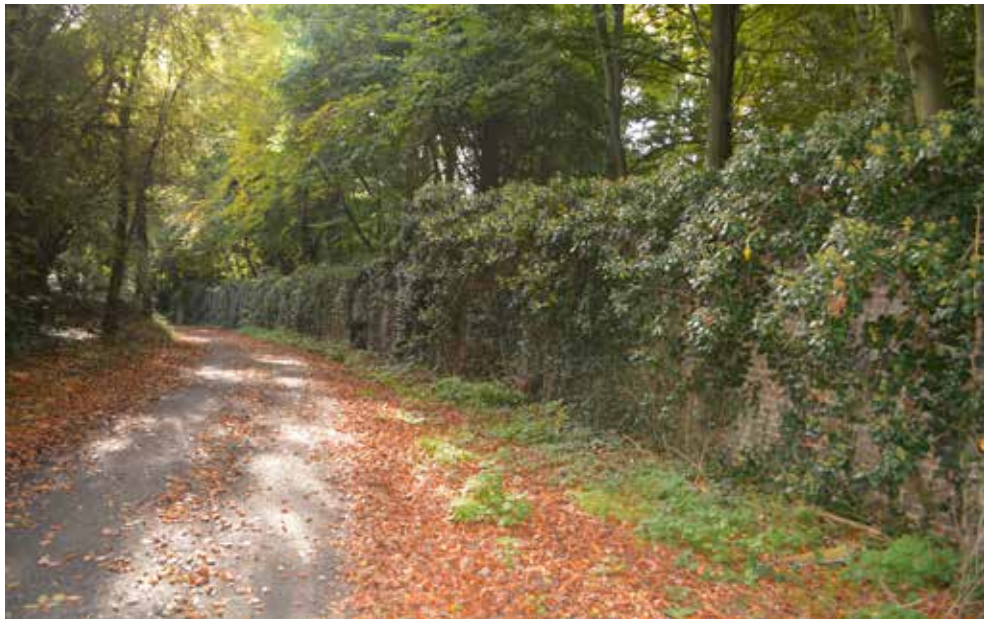
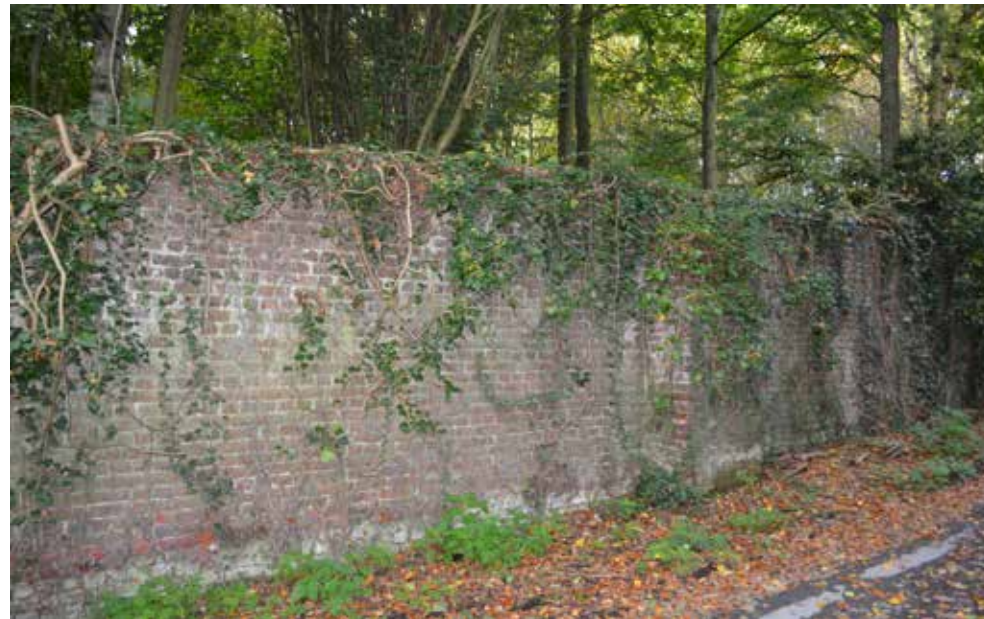
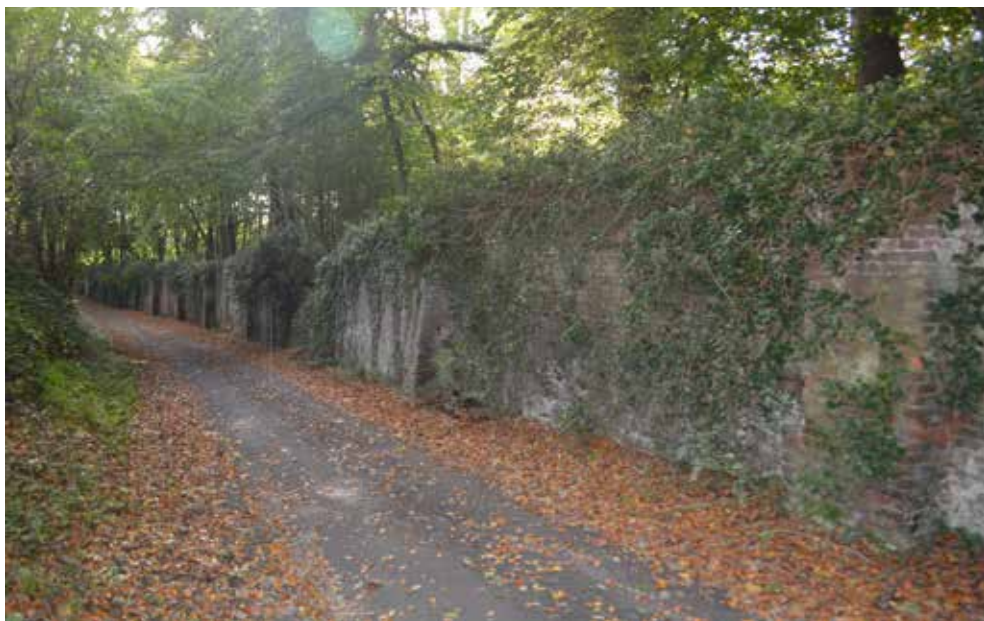
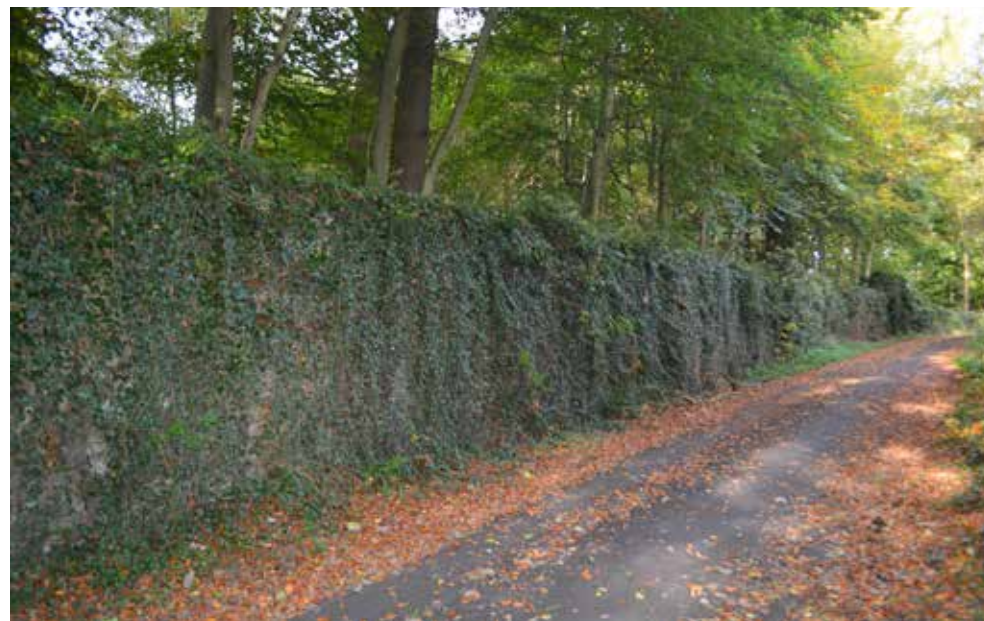
**Figuur 105:** Impressie parkmuur langsheen Waalse Baan - Constant Derymaeckerlaan met aanzienlijke beschadigingen (Bron: terreinwerk **SumResearch**)

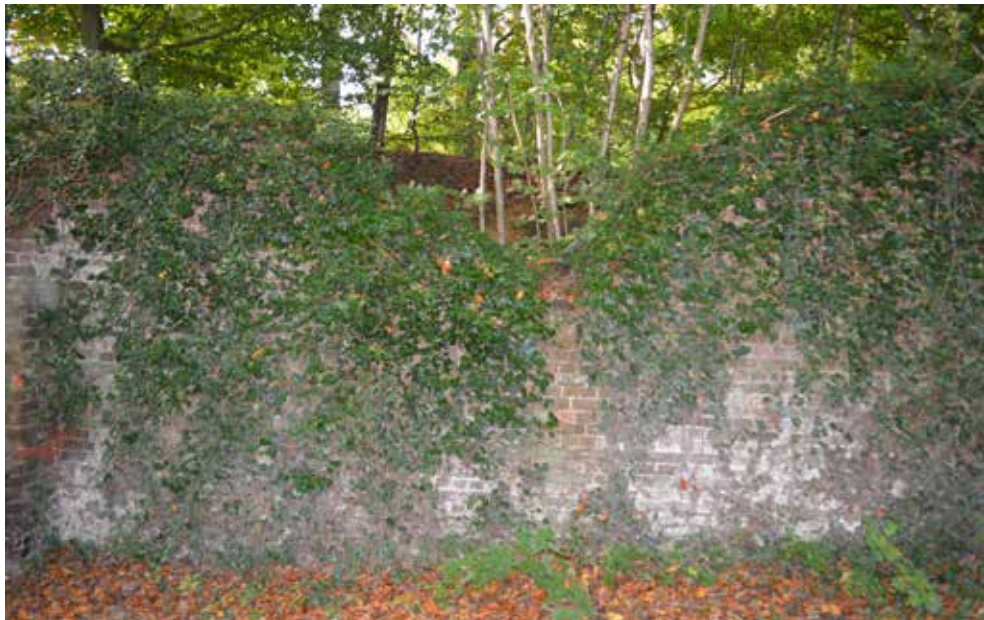
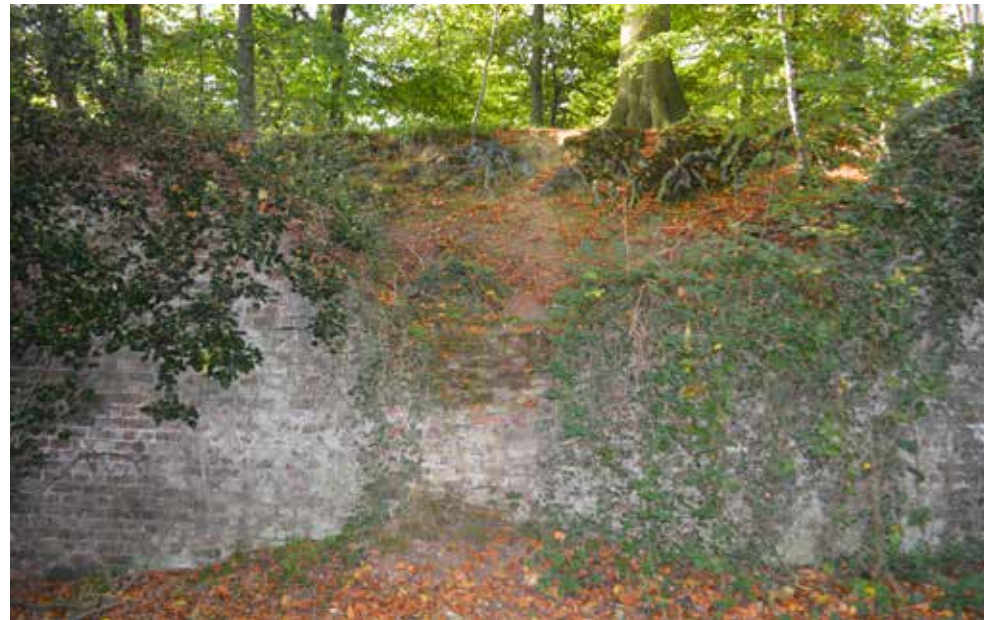
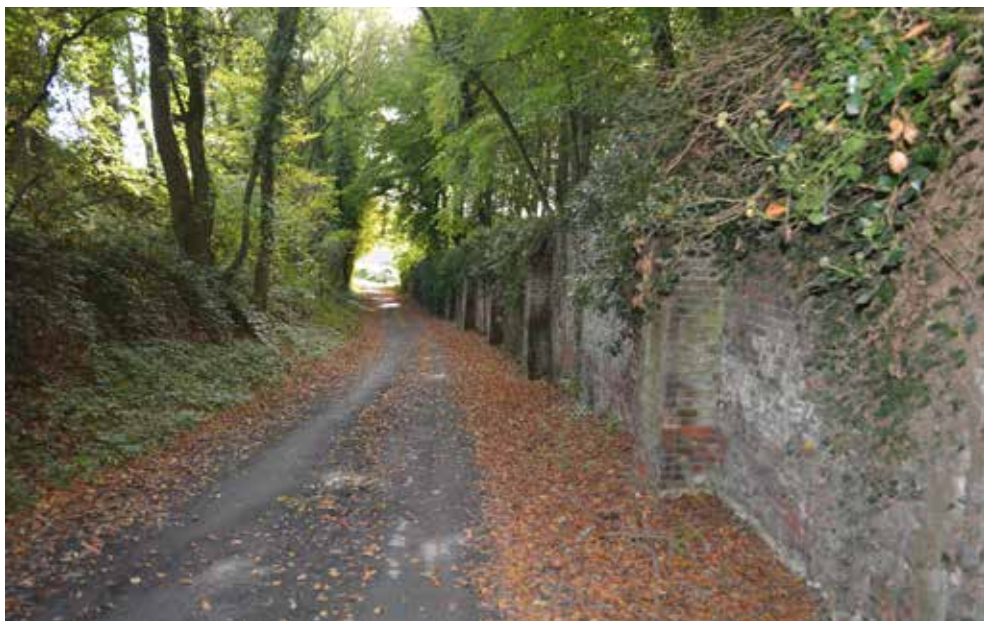
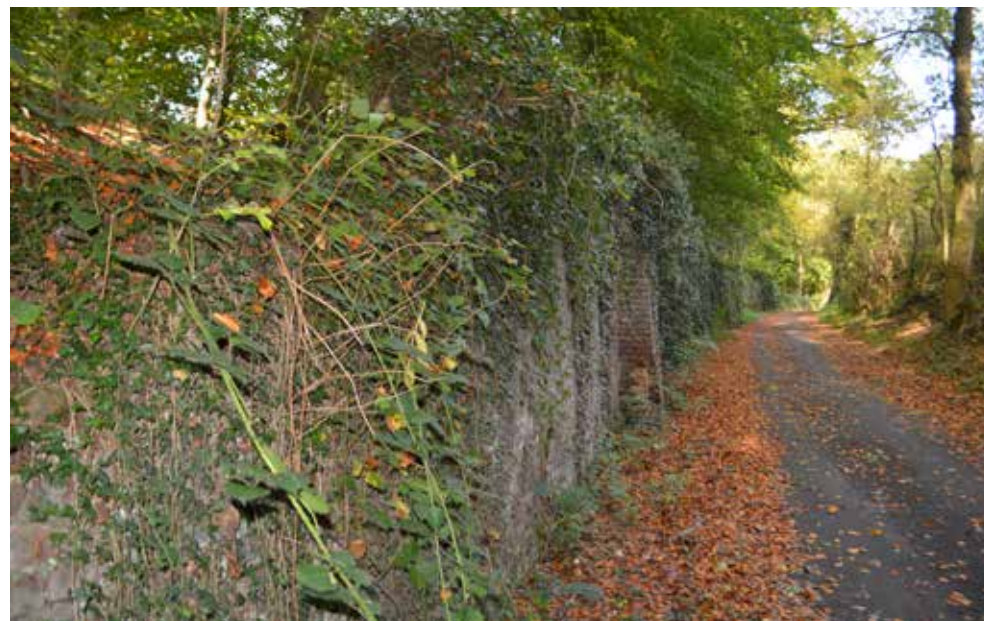
**Figuur 106:** Impressie parkmuur langsheen Waalse Baan - Constant Derymaekerlaan met aanzienlijke beschadigingen (Bron: terreinwerk SumResearch)
