## ERFGOEDBEHEERSPLAN

### 6 monumenten binnen het Park van Tervuren

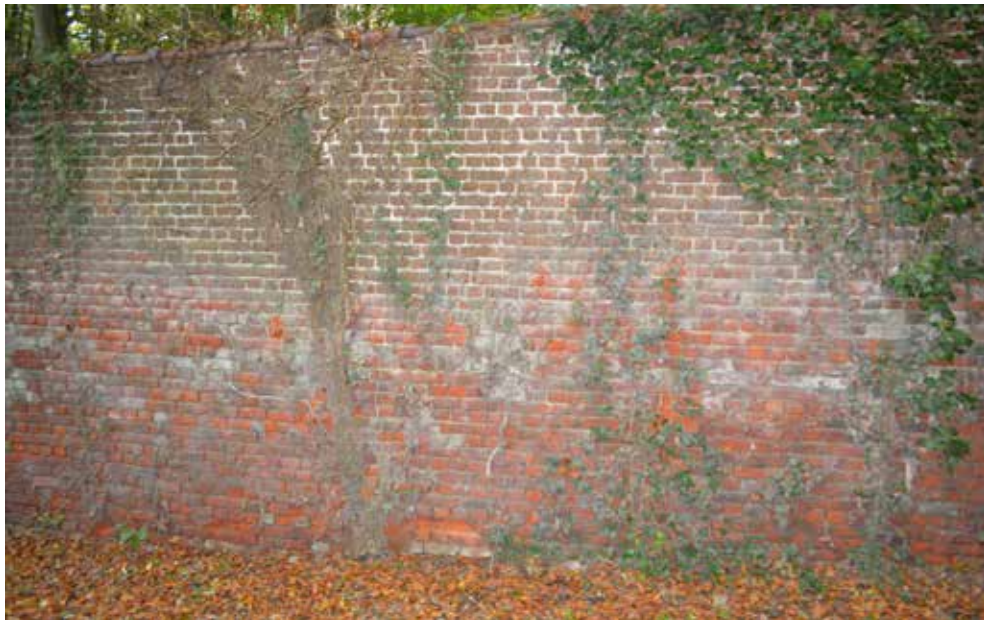
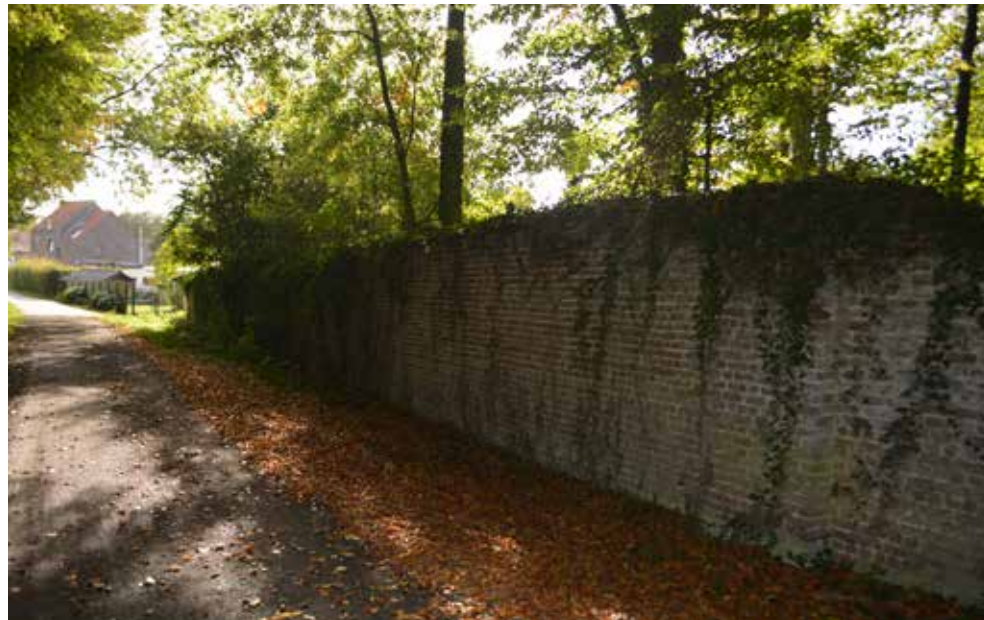
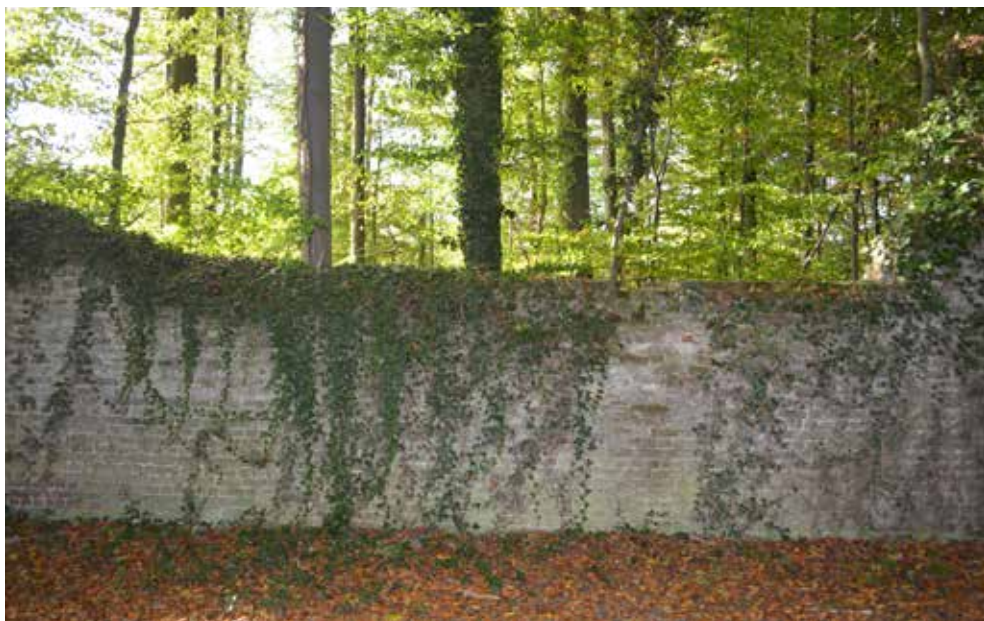
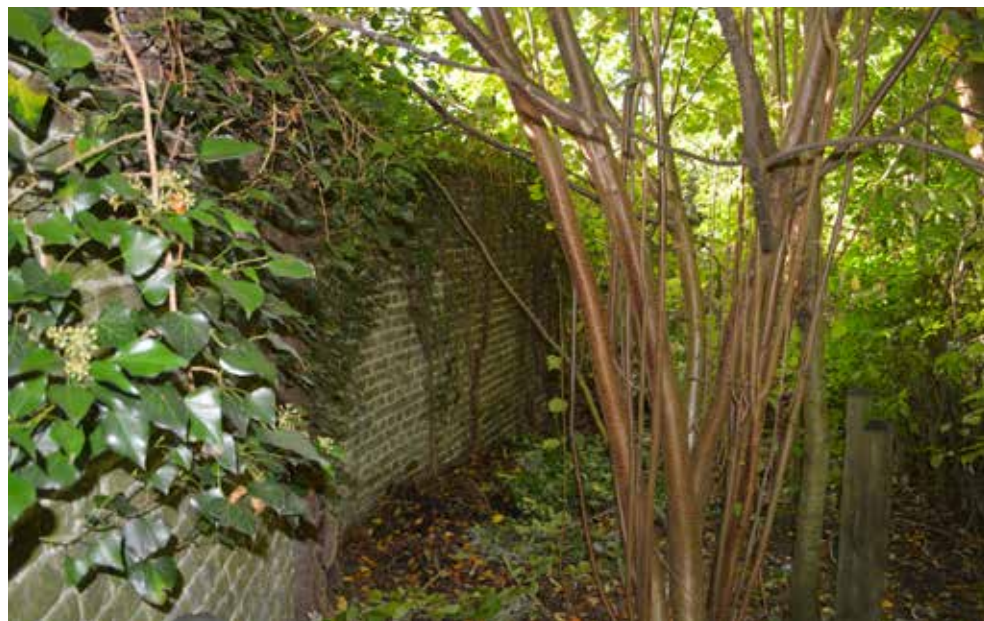
**Figuur 107:** Doorbreking en afgebroken deel Hertswegenstraat (Bron: terreinwerk SumResearch)

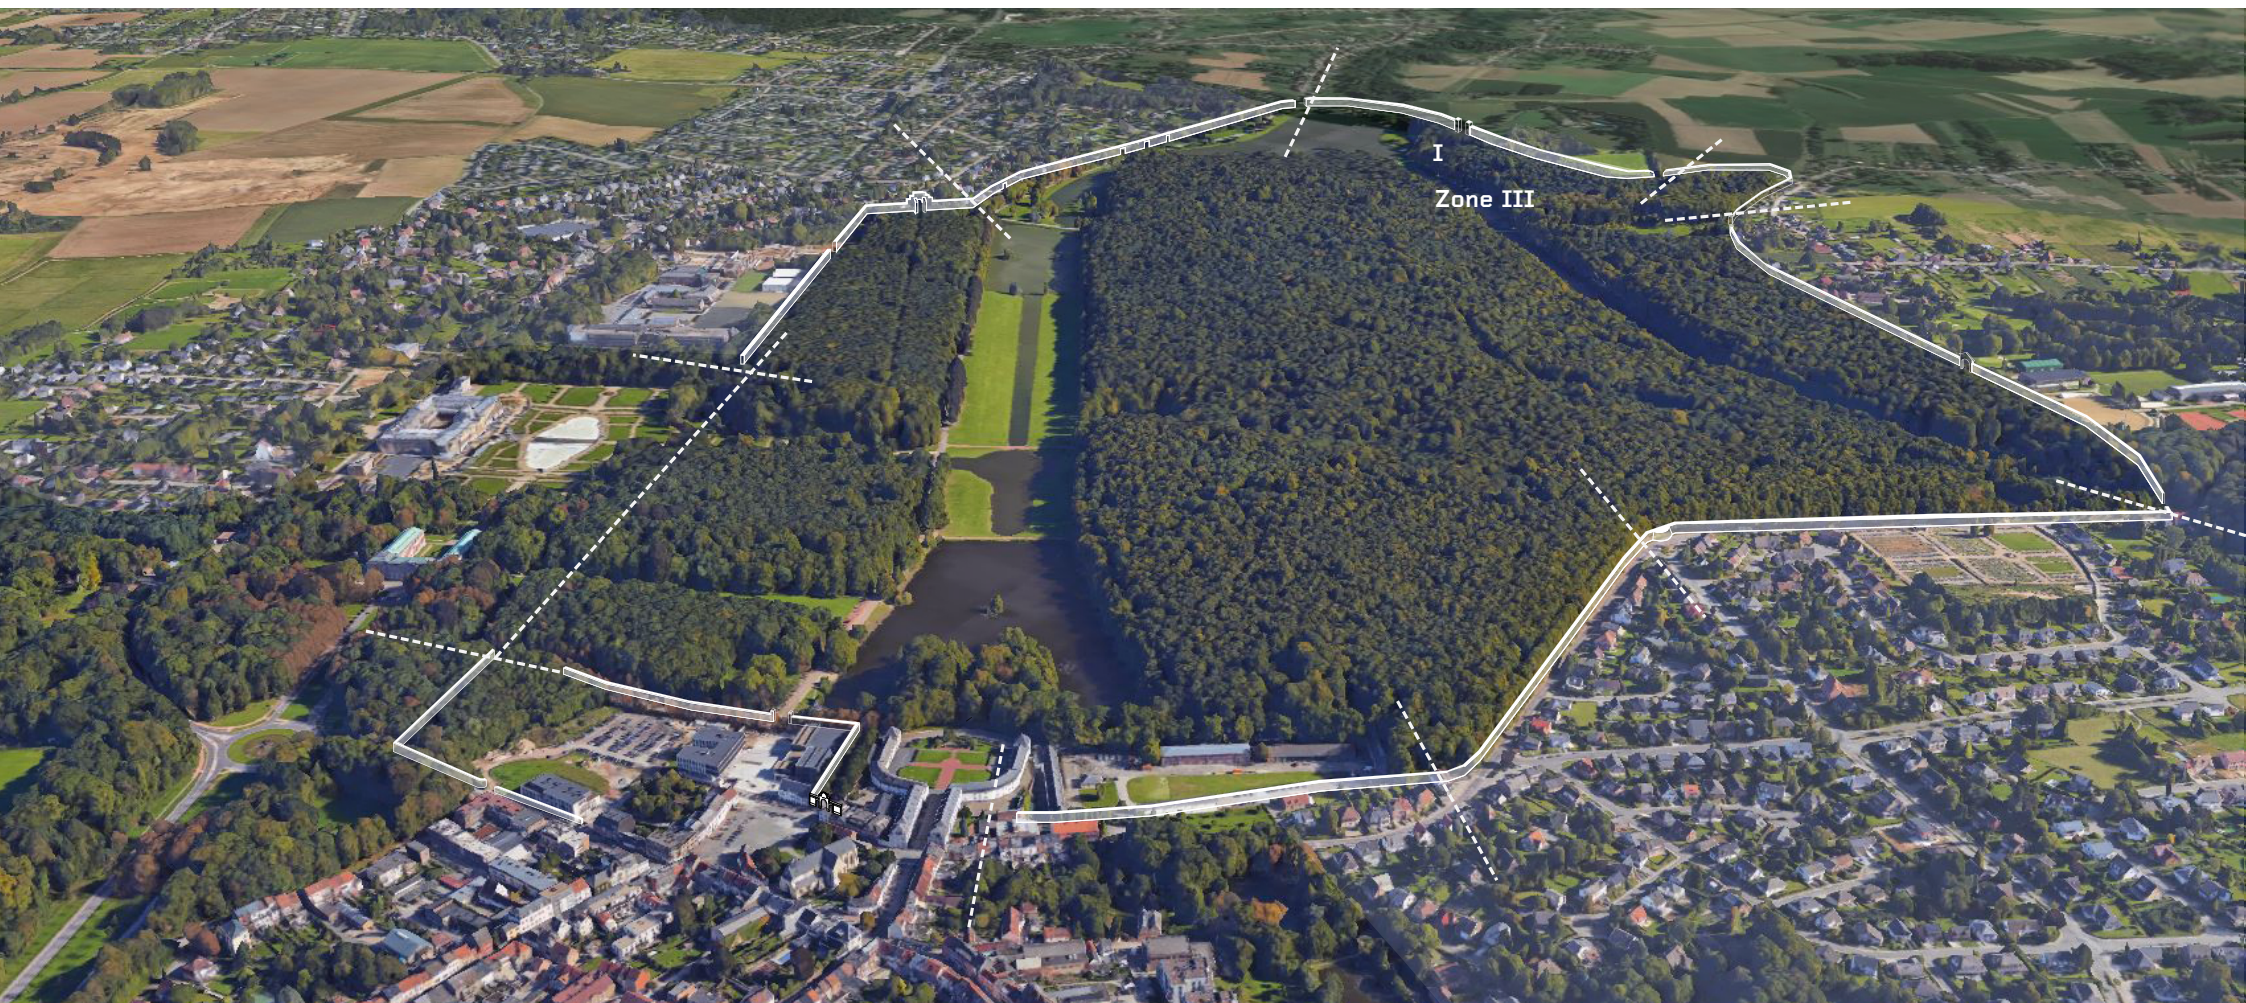
**Figuur 109:** Restanten poortgebouw Hof Ter Munck (Bron: Verwinnen, K., 2014)

- Het Hof Ter Munck werd volledig afgebroken en heropgebouwd in 1626. Het resterende gedeelte dateert uit deze periode.
- Poorthuis en restanten muur (I): "De bakstenen zijn licht gebakken en verweren, de uitgevoegde legmortel verzandt en valt uit. In de hogere delen komen sporen van vocht voor door het lekken van het dak. De westelijke poort aanzet vertoont op de noordwestelijke hoek uitgekalfde baksteen. De witte natuurstenen poortomlijsting verzandt oppervlakkig. Het anker van de sluiting is ernstig roestig. De witte natuurstenen kraagsteen van de nis in het hogere oostelijke deel van de zuidelijke gevel is deels weg door verzanding. De bepleistering en de kaleilagen zijn gescheurd en komen los."

- "De eikenhouten kapconstructie is door de beplanking deels oncontroleerbaar. Algemeen kan men stellen dat er verspreid sporen van vocht en inrottingen zijn. De ondersteunende trek balken zijn goed. De natuurleien dakbedekking is in slechte staat en lek. Het overige resterende muurwerk van de vierkantshoeve is in matige staat en grotendeels oncontroleerbaar."

- Poort bij restanten Hof Ter Munck: "De metalen dubbele poortvleugels en de inklemmingen in de pilasters zijn ernstig roestig. De hardstenen blok in de oostelijke poortpilaster is door het uitzetten van de metalen inklemming gebarsten."

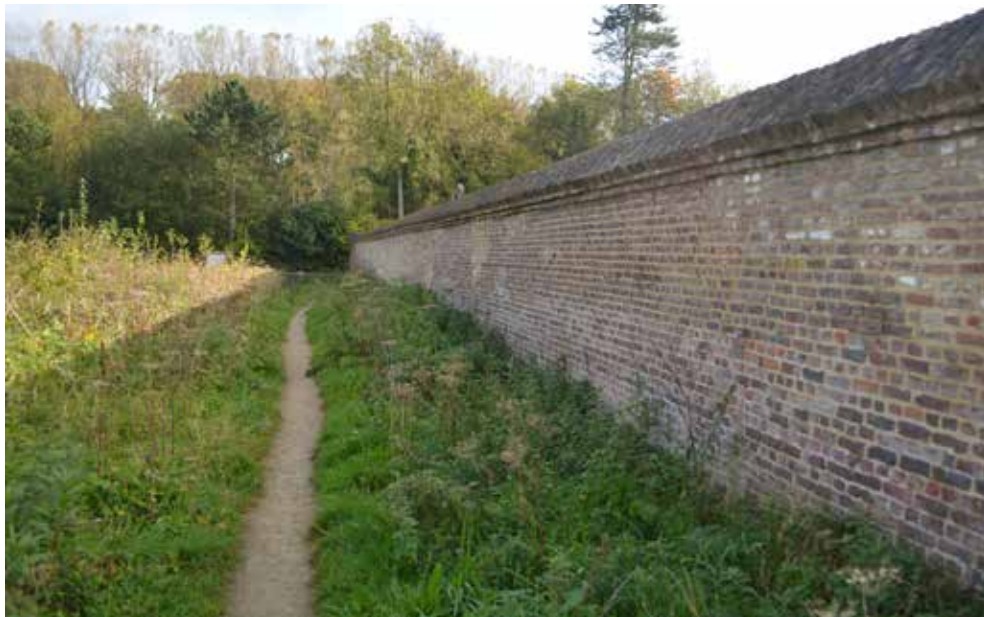
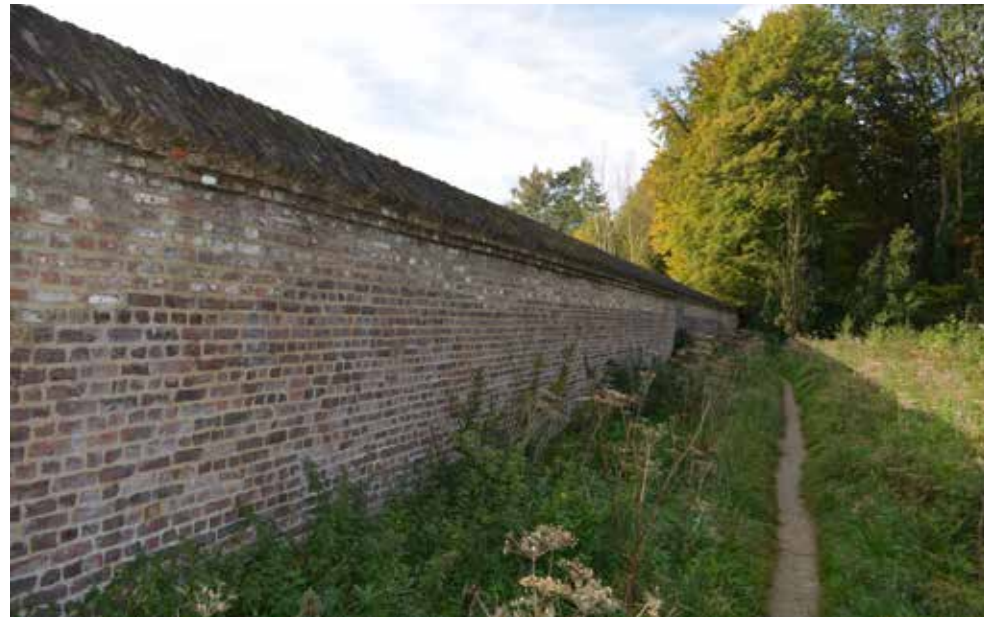
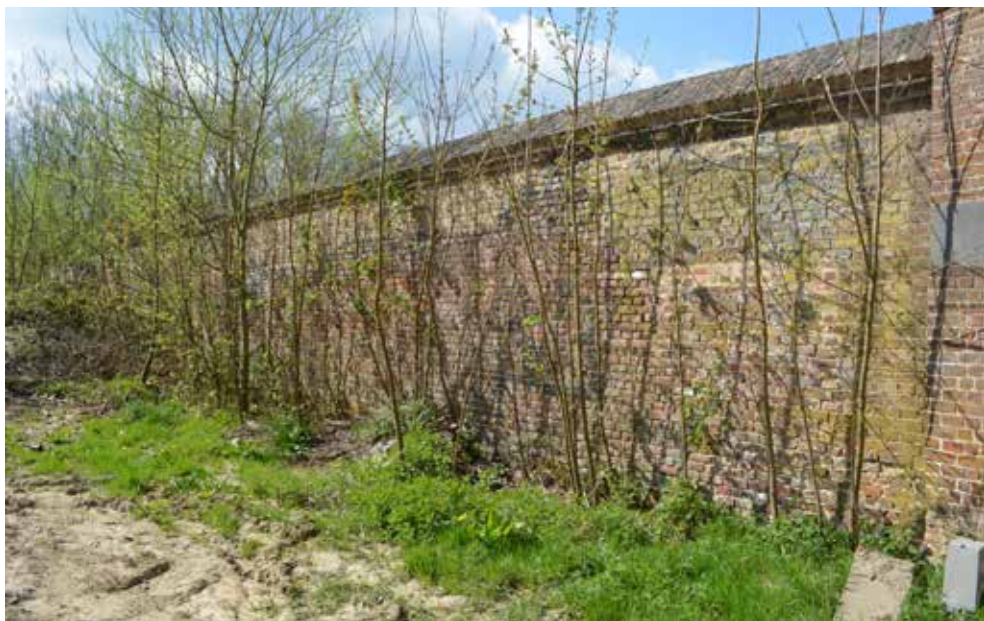
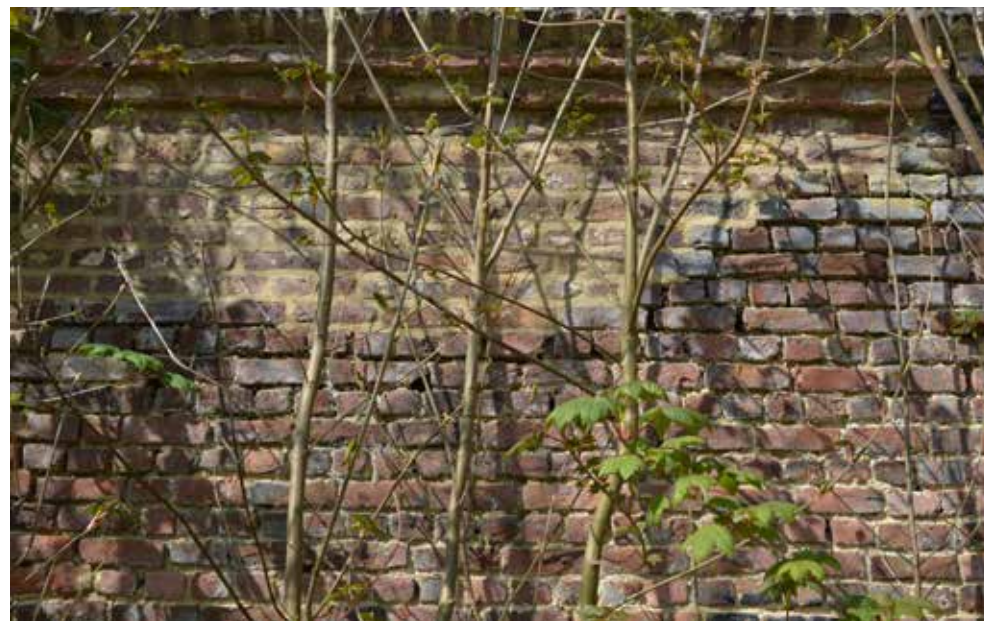
**Figuur 112:** Impressie parkmuur langsheen Van Caudenbergdreef (Bron: terreinwerk SumResearch)

- Muur van Zittekesstraat naar Bospoort: "Vanaf de poortpilaster werden het muurwerk en de ezelsrug richting Bospoort hersteld of heropgebouwd. Op +/- 2 lm vanaf de pilaster komt diagonale scheurvorming voor. In de aansluiting met het maaiveld en onder de ezelsrug komt lokaal uitgevallen voegwerk voor. In de laagste delen is het muurwerk vochtig. Tussen het gerestaureerde deel en het oude deel komt scheurvorming voor."

- "De ezelsrug werd hermetseeld en hervoegd. Op +/- 50 lm vanaf de pilaster ontbreekt het voegwerk en komt er plantengroei voor. Het aansluitende niet gerestaureerde deel vertoont zware beschadigingen."

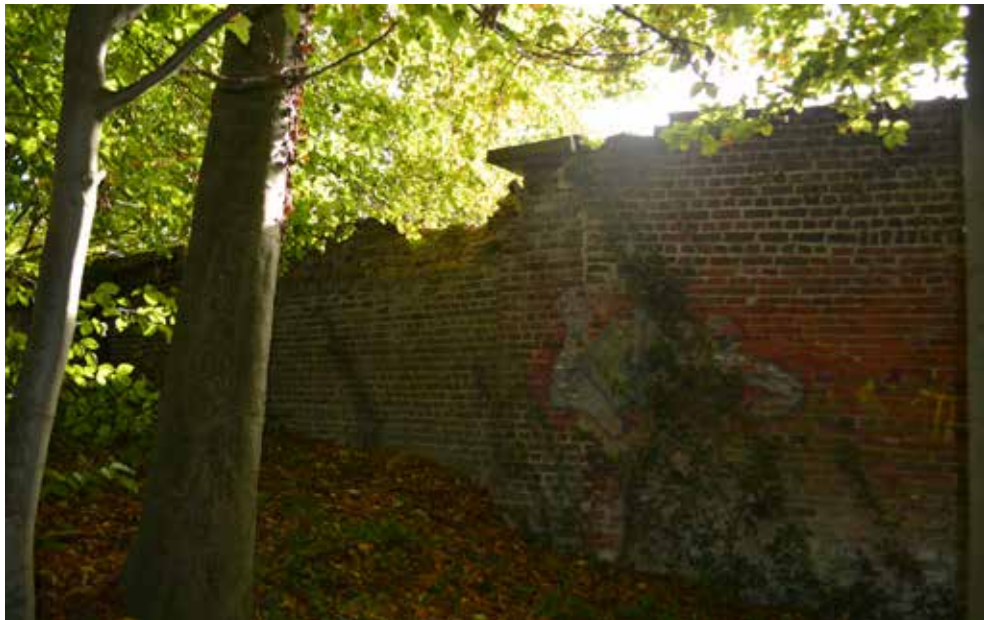
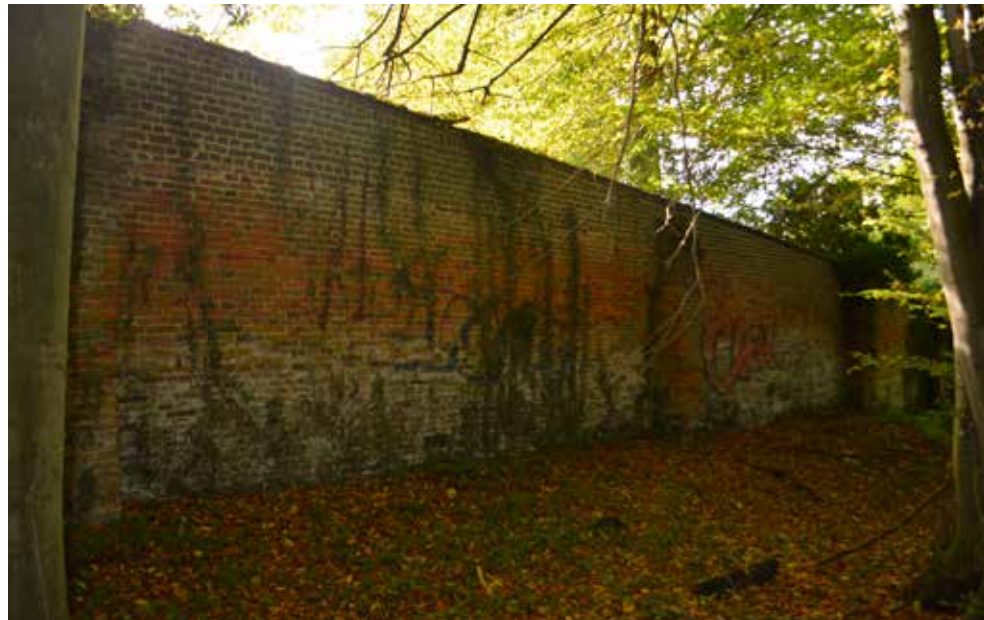
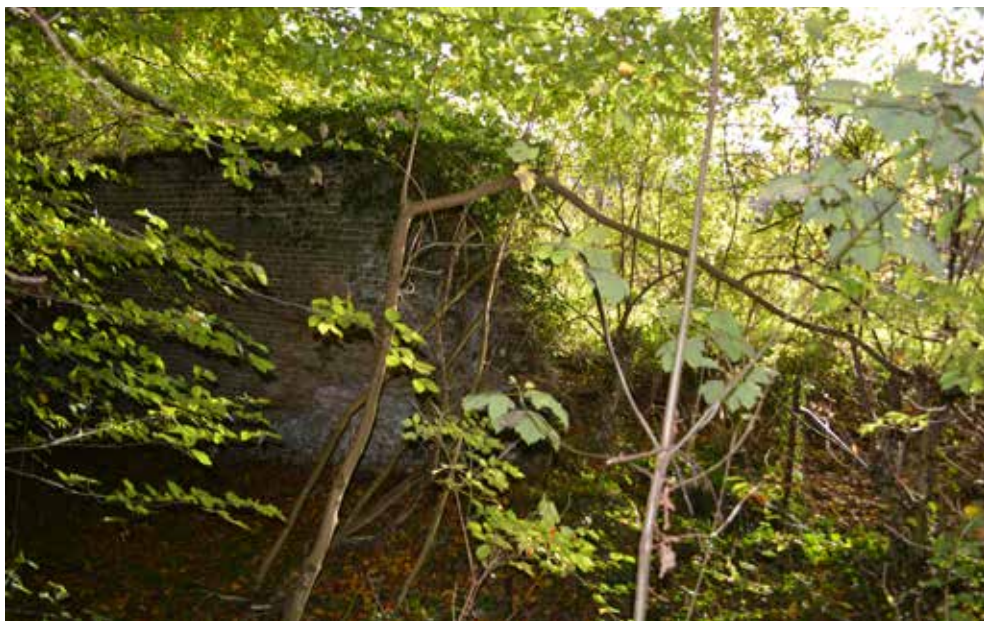
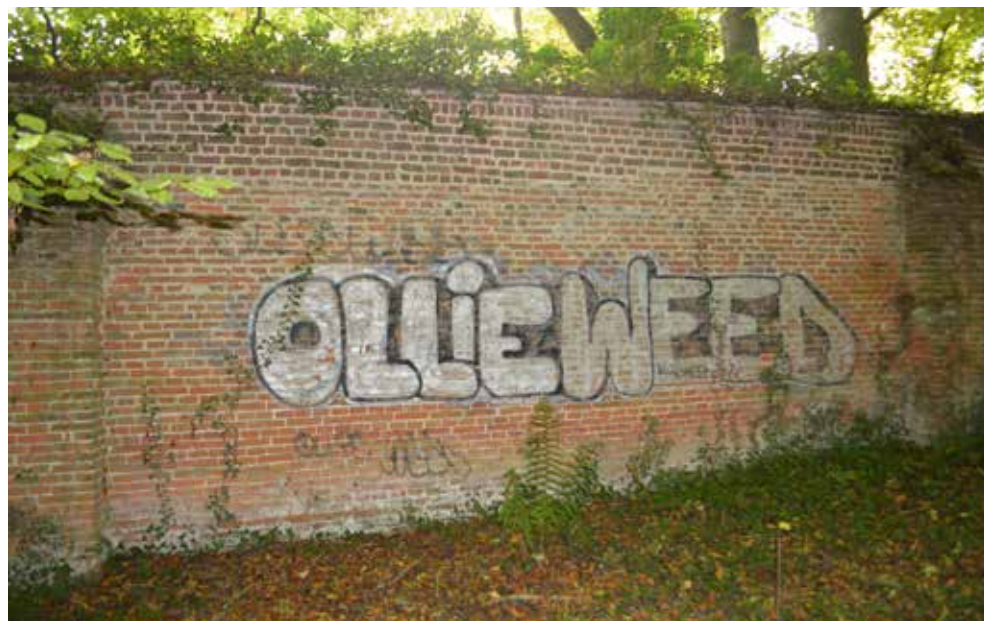
**Figuur 113:** Impressie parkmuur langsheen Duisburg Military Golf Club met aanzienlijke beschadigingen (Bron: terreinwerk **SumResearch**)

- Niet gerestaureerde deel: "Het muurwerk en de steunberen zijn in matige tot slechte staat. Verspreid werden verweerde, beschadigde, loszittende en verdwenen bakstenen waargenomen. Het voegwerk verzandt en valt uit. Verspreid komen sporen van vocht en zoutuitbloeiingen voor. Bij de oostelijke doorvoer van water is de ontlastingsboog verdwenen. De pilaster ter plaatse van de knik is ernstig beschadigd. In de aansluiting met het westelijke muurwerk komt scheurvorming voor. Vanaf de 16de steunbeer vanaf oost is de muur over +/- 35 lm ingestort. Het resterende westelijke deel helt vanaf hier over naar het noorden, het maaiveld ligt +/- 2.5 meter hoger aan de zuidelijke zijde van de muur. Ter plaatse van het golfterrein is de muur over +/- 30 lm ingestort. Het resterende deel tot de Bospoort staat hol en bol en helt lokaal licht over naar noord."

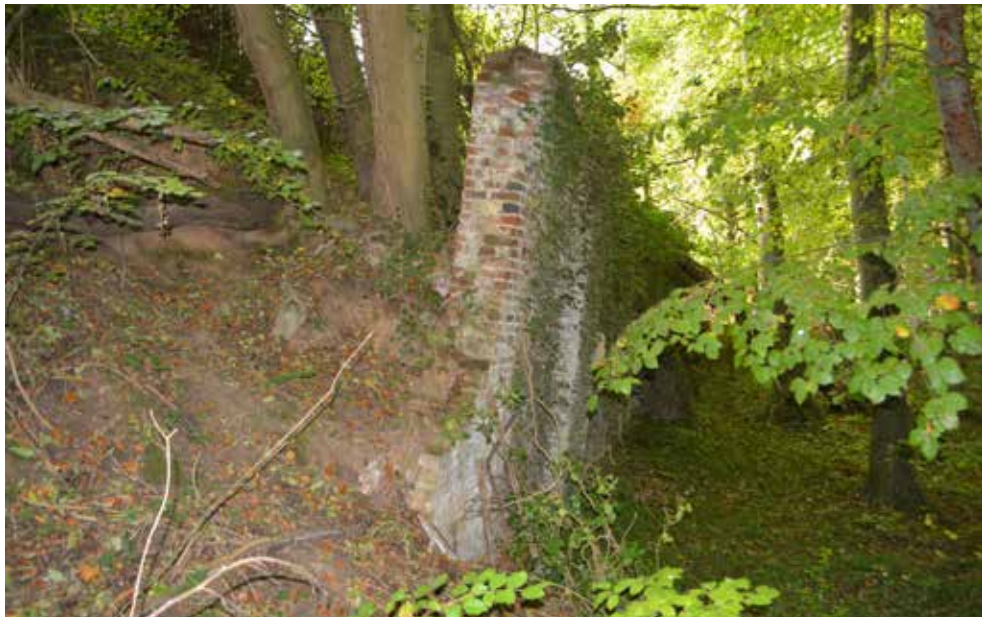
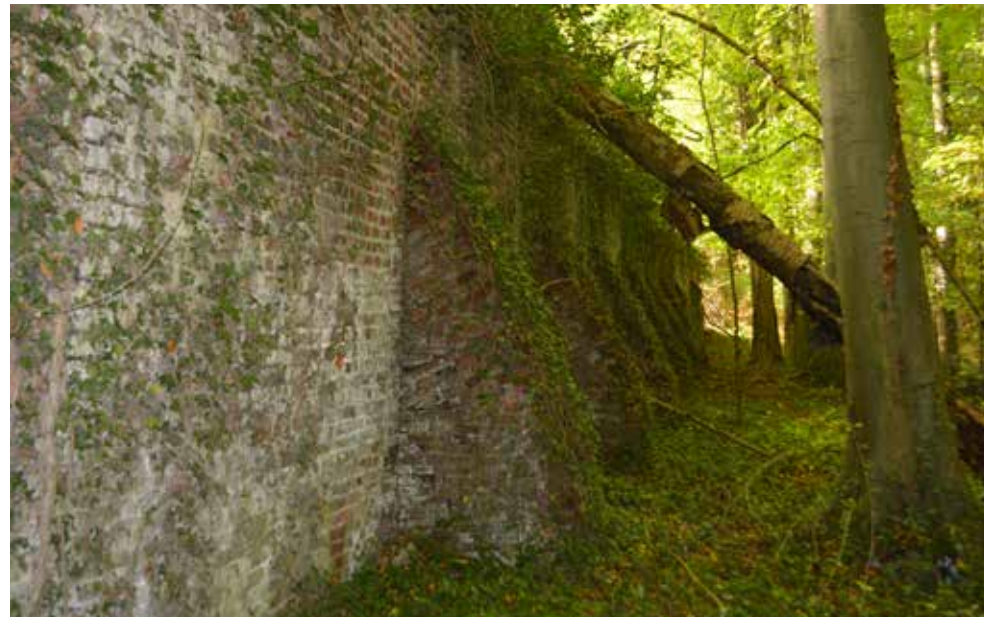
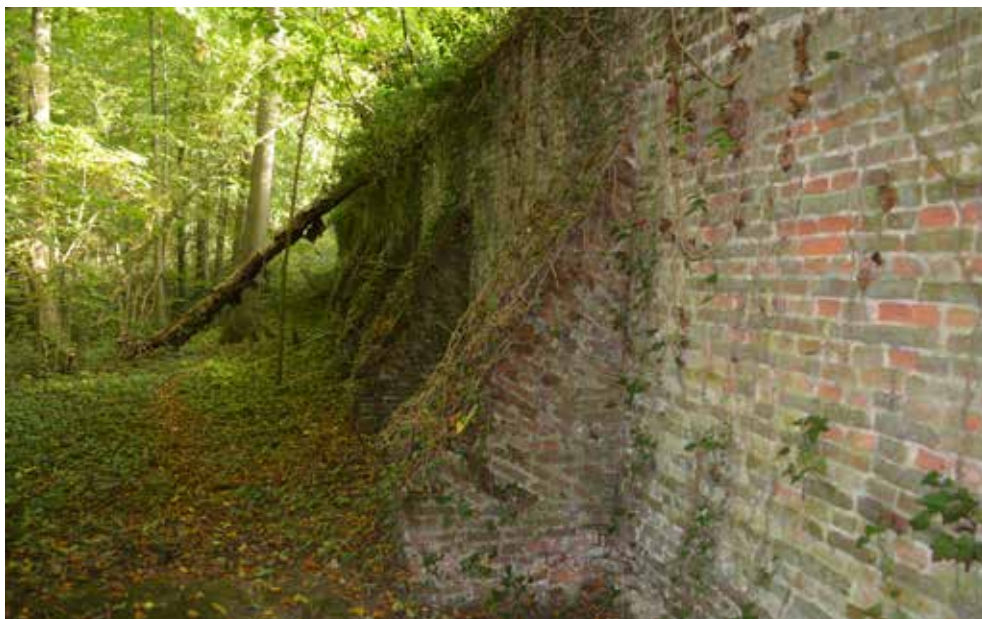
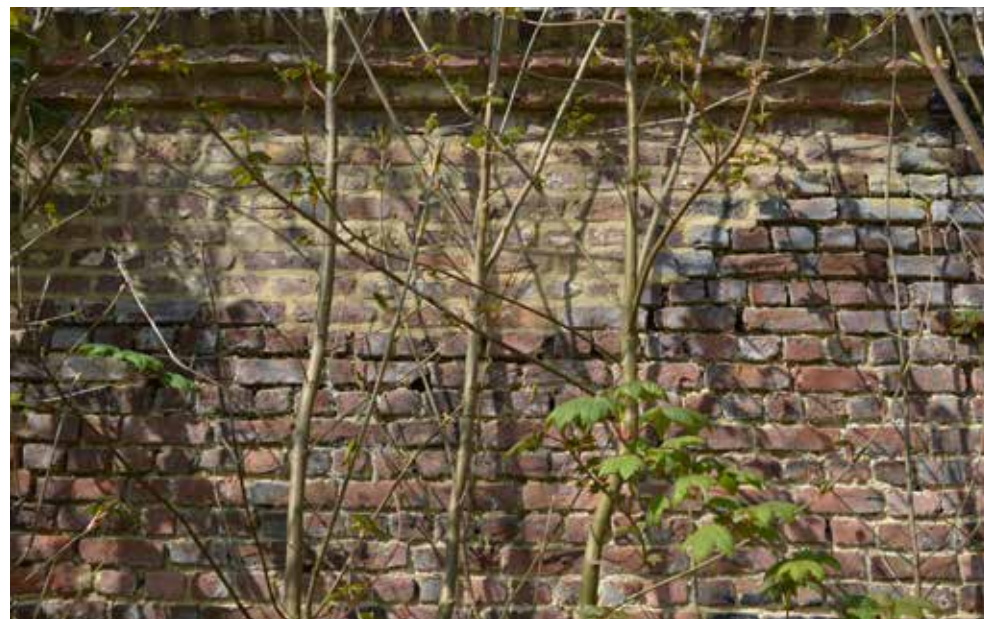
**Figuur 114:** Impressie parkmuur langsheen sportcentrum Defensie (Bron: terreinwerk SumResearch)

- Muur van Bospoort tot Kapucijnenpoort: "Aan de zuidelijke en noordelijke zijde komen verspreid verweerde, beschadigde en verdwenen bakstenen voor. De legmortel is verzand en valt uit. Het maaiveld aan de zuidelijke zijde ligt hoger, waardoor aan de noordelijke zijde vochtdoorslag vastgesteld werd. De muur werd verhoogd en voorzien van muurdeksels. Vermoedelijk waren hier voordien ezelsruggen aanwezig. De steunberen zijn in slechte staat. De muurdeksels zijn door de begroeiing deels oncontroleerbaar. Op verspreide plaatsen zijn muurdeksels verschoven gebroken of verdwenen."

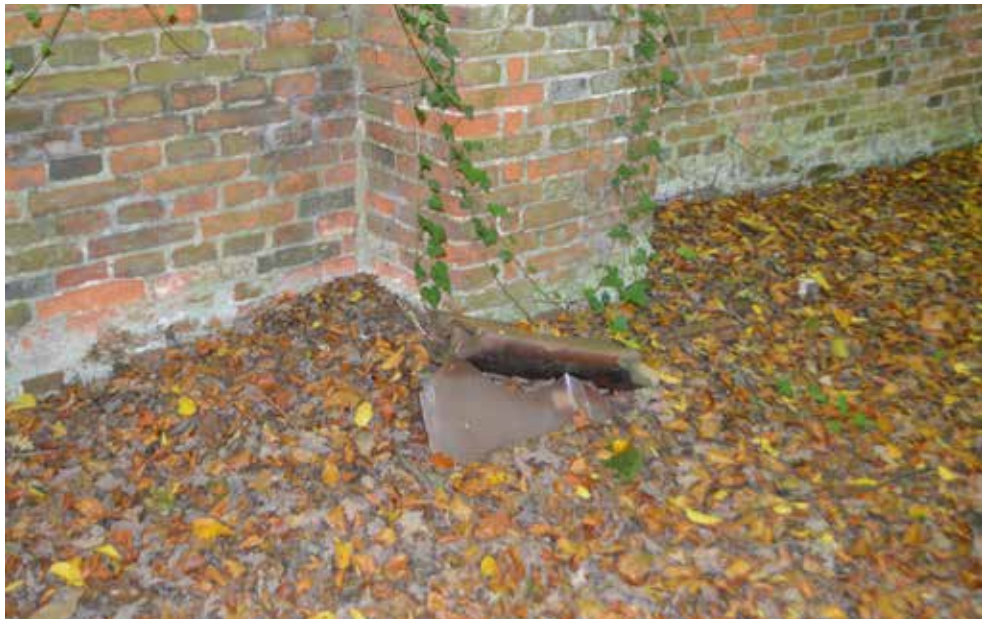
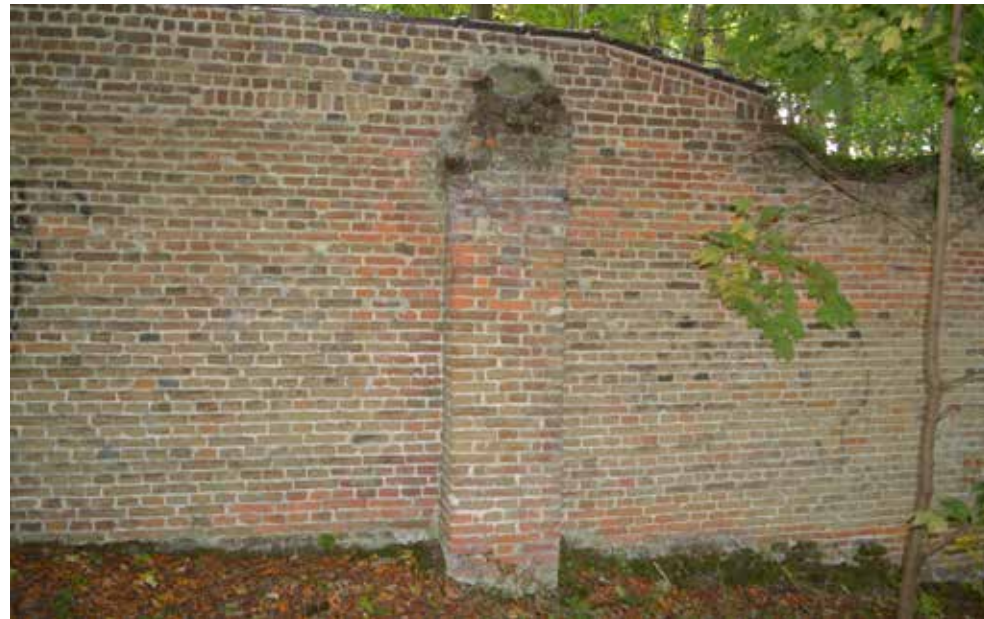
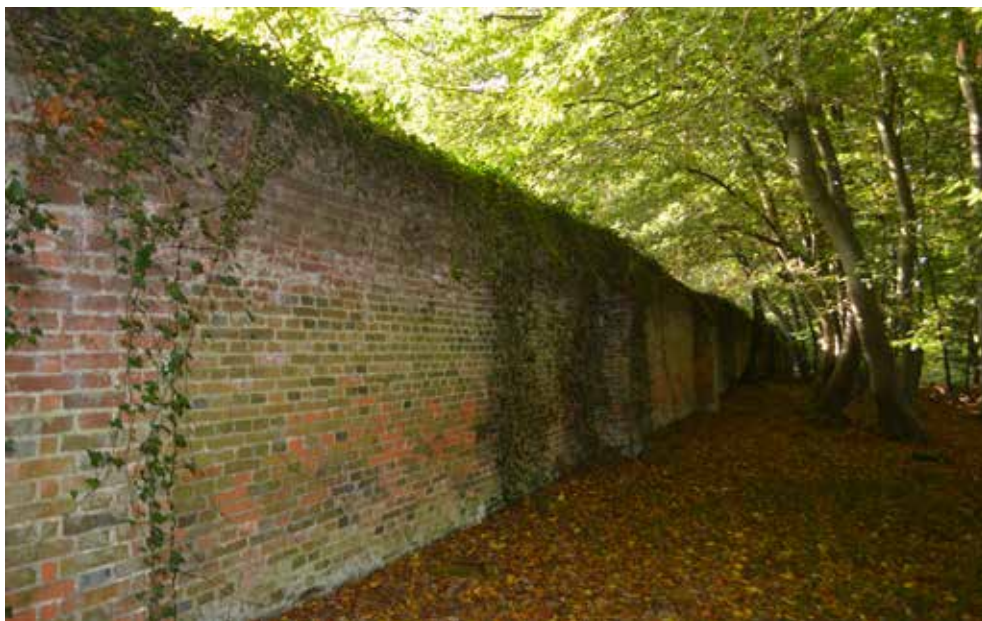
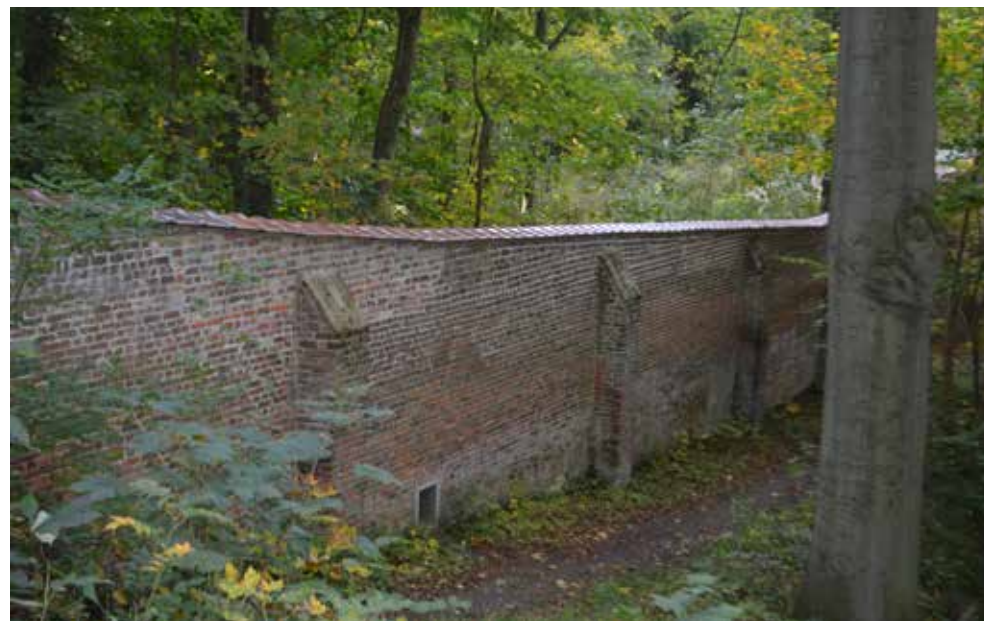
**Figuur 116:** Impressie parkmuur langsheen sportcentrum Defensie en aansluitend op Kapucijnenpoort (Bron: terreinwerk **SumResearch**)

- "Het westelijke deel tot in de aansluiting met de Kapucijnenpoort werd hermetisch en voorzien van muurdeksels."

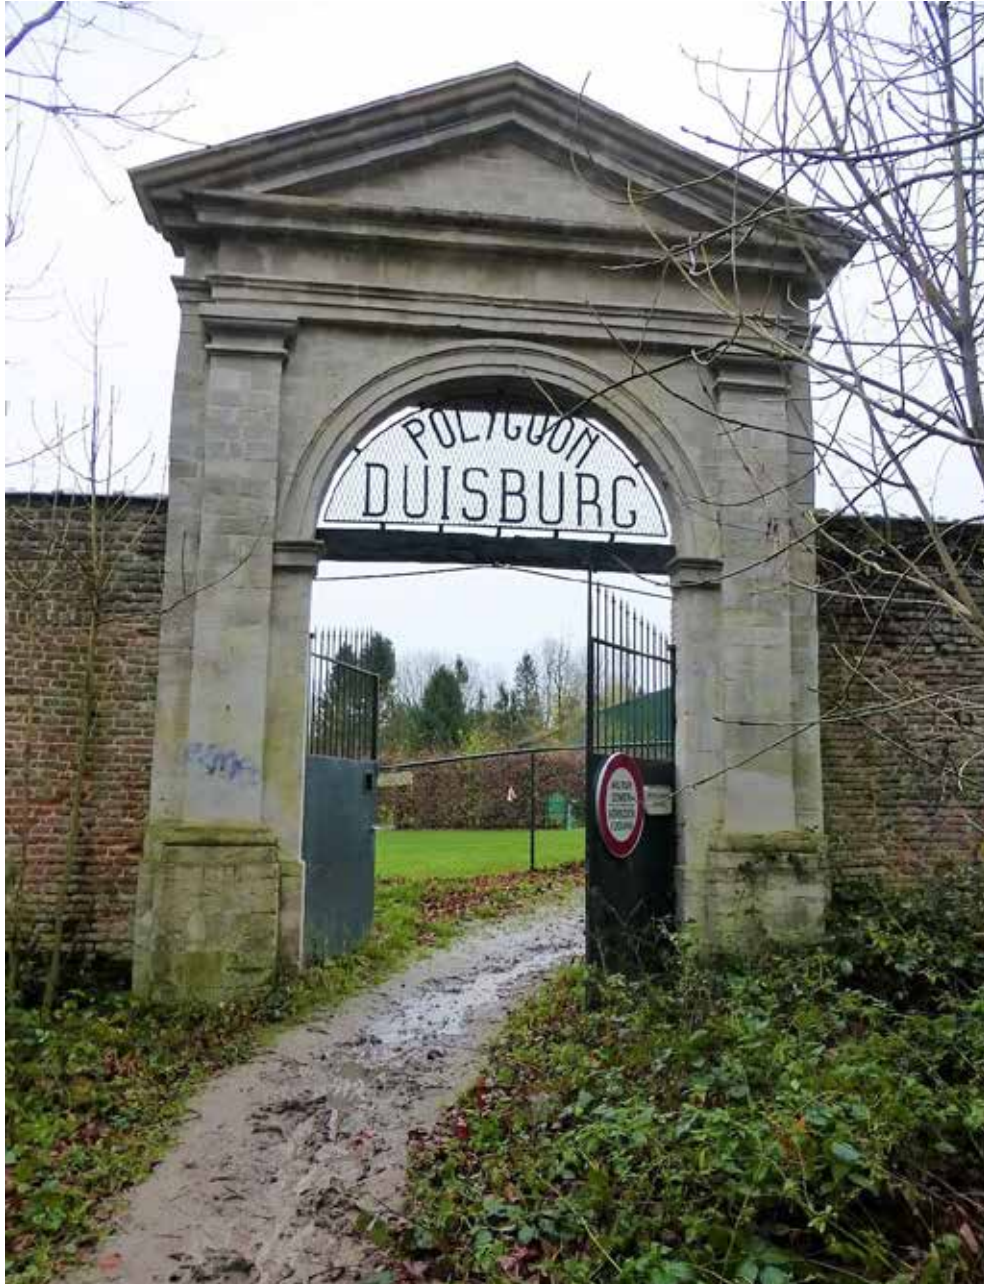
**Figuur 118:** Voor- en achterzijde Bospoort (Bron: Verwinnen, K., 2015)

- De Bospoort dateert van eind 18<sup>de</sup> eeuw.
- Polygoon Duisburg: “De witte natuursteen van de noordelijke gevel, de met baksteen opgebouwde zuidelijke gevel en het voegwerk zijn in goede staat. De metalen poort en de luifel met opschrift Polygoon Duisburg zijn goed en zitten in de verf. De loden bekleding en de zinken kraallijsten in de aansluiting met de kopgevels zijn goed van kwaliteit.”
- “De eikenhouten latei boven de doorgang is aan de oostelijke zijde ingerot. De loden bekleding heeft een matige oversteek aan de westelijke en oostelijke zijde. Hierdoor vertoont het muurwerk vochtsporen.”

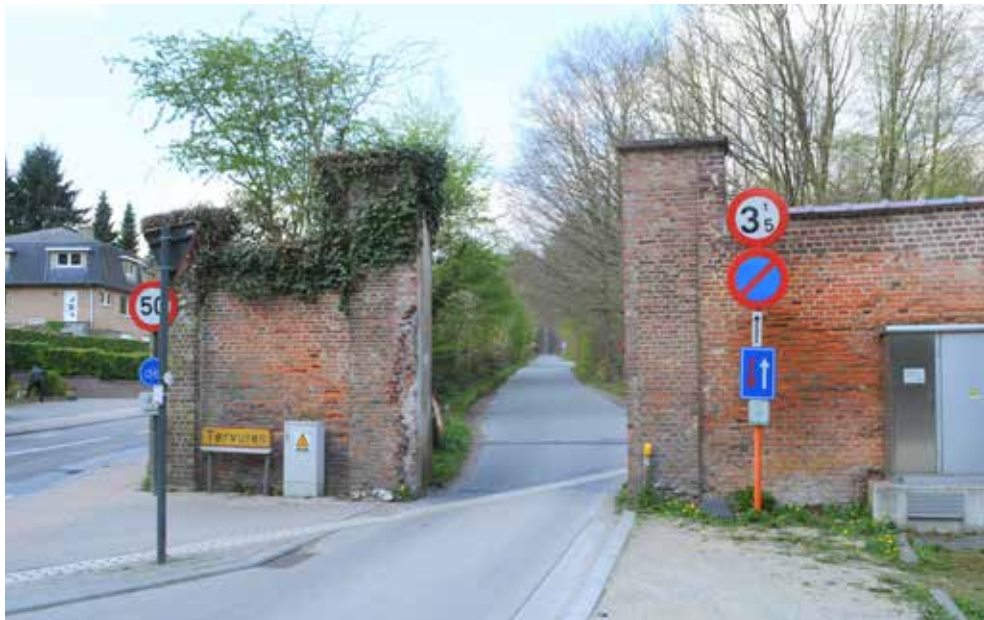
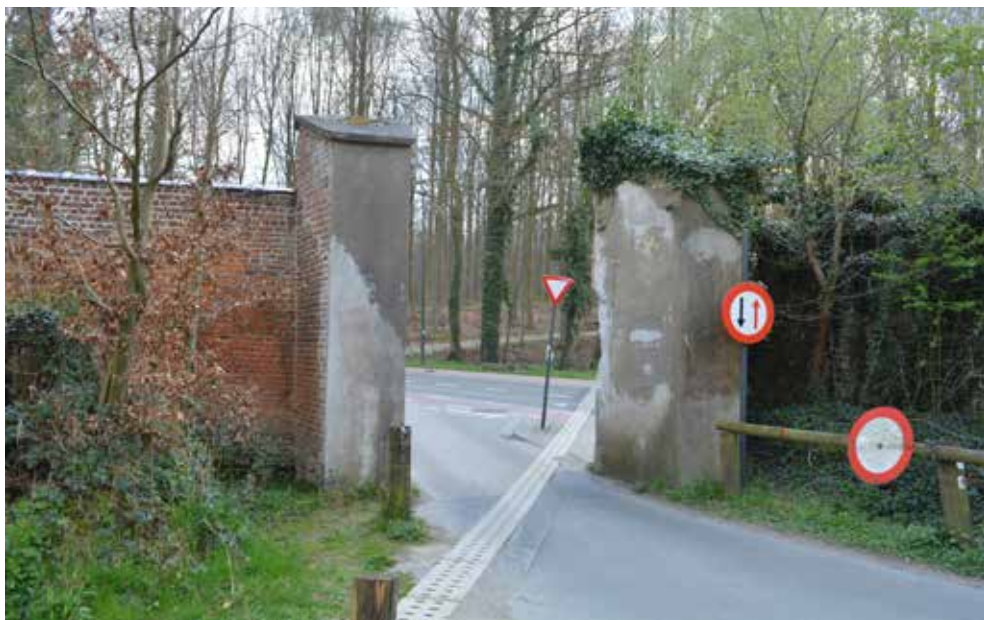
**Figuur 120:** Voor- en achterzijde Kapucijnenpoort (Bron: terreinwerk SumResearch)

- De aansluitende baksteenmassieven dateren uit de periode van de eerste ommuring in 1625-1632. De rest van de poort is verdwenen.
- “De poortpilasters zijn beschadigd door aanrijding van voertuigen. Vooral de westelijke poortpilaster vertoont beschadigde en deels verdwenen baksteen. De zij- en achterwanden zijn voorzien van cementering. De cementering van de westelijke pilaster is beschadigd door aanrijding. De betonnen deksteen op de oostelijke pilaster is oppervlakkig verweerd, de westelijke afdeksteen is oncontroleerbaar door de begroeiing.”
- “In het baksteenmetselwerk aansluitend bij de westelijke pilaster komen verweerde bakstenen en scheurvorming voor. Het voegwerk werd deels hersteld met een cementmortel. Aan de parkzijde is de muur oncontroleerbaar door de begroeiing.”

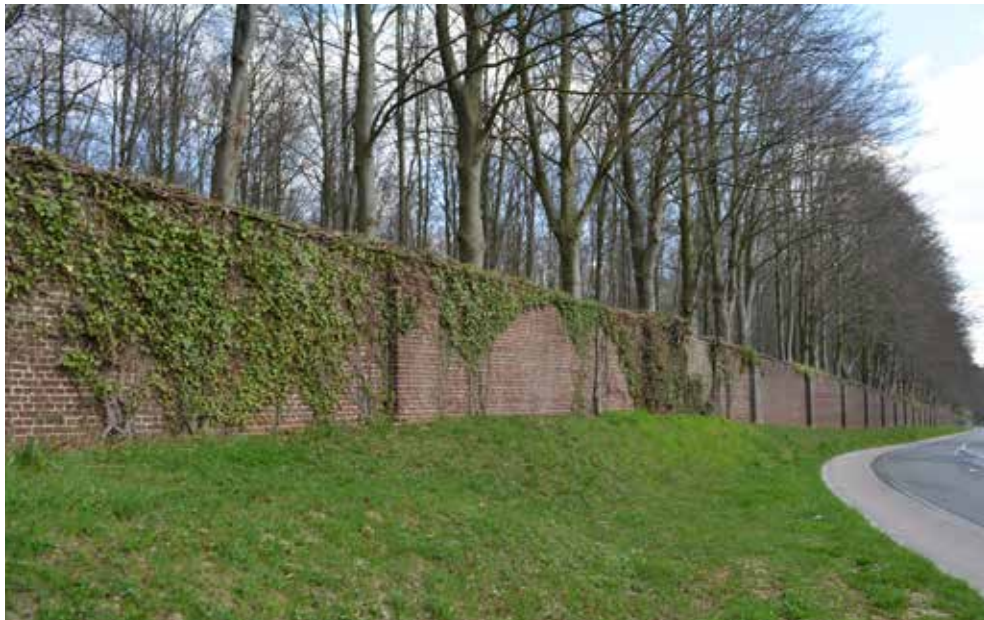
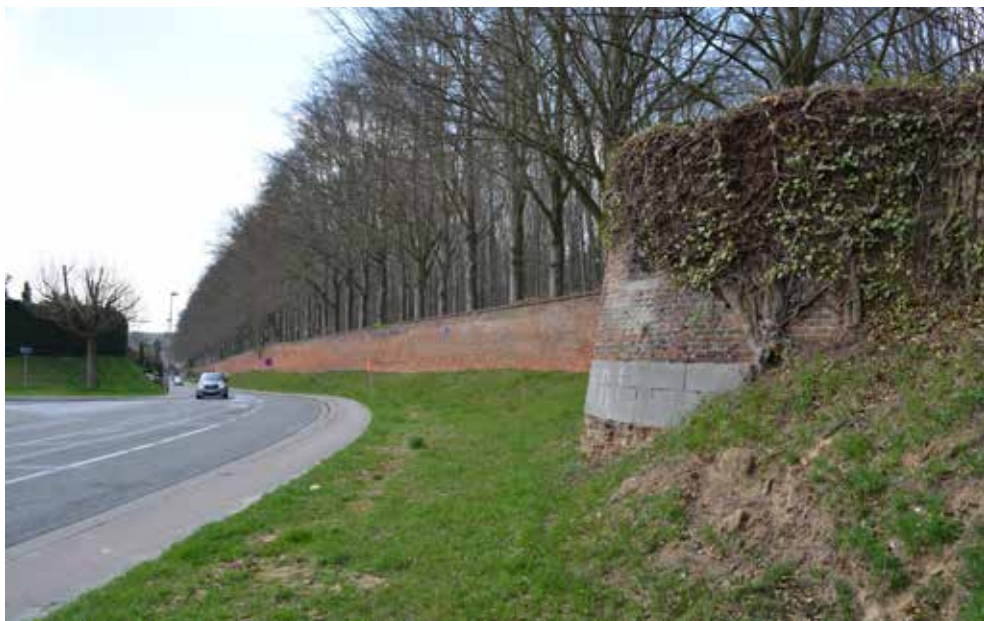
**Figuur 122:** Impressie parkmuur langsheen Duisburgsesteenweg (Bron: terreinwerk SumResearch)

- Vanaf Kapucijnenpoort tot Veldpoort: "De hoekpilaster en het aansluitende muurwerk werden over +/- 20 lm. hervoeegd met een mortel op basis van cement. De witte natuurstenen hoekstenen van de pilaster zijn goed. Op +/- 7 lm vanaf de kapucijnenpoort komt diagonale scheurvorming voor."

- "Verspreid verdwenen of beschadigde muurdeksels, plantengroei, sporen van vocht in de hogere en lagere delen, oppervlakkige verzanding van het voegwerk, losliggende en beschadigde of verdwenen bakstenen in de hogere delen."

- "In de aansluiting met de Veldpoort komt boven de fundering vocht en vrij ernstig verweerd metselwerk voor. De 37 steunberen aan de parkzijde vertonen verspreid: uitvallend voegwerk, beschadigde, losliggende en verdwenen bakstenen op de hoeken en in de afzaten, plantengroei, vocht- en vorstschade."

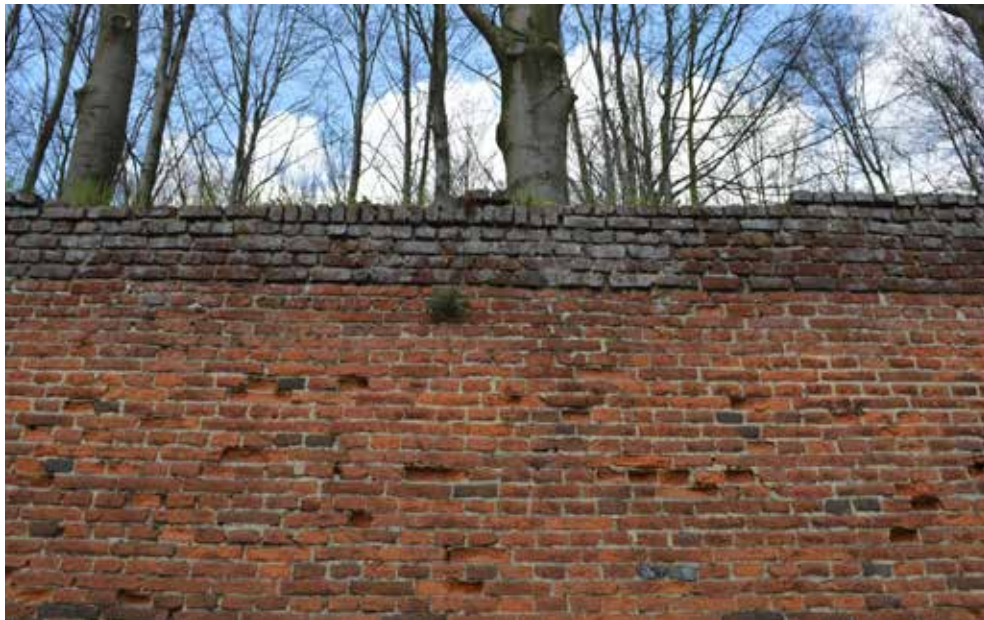
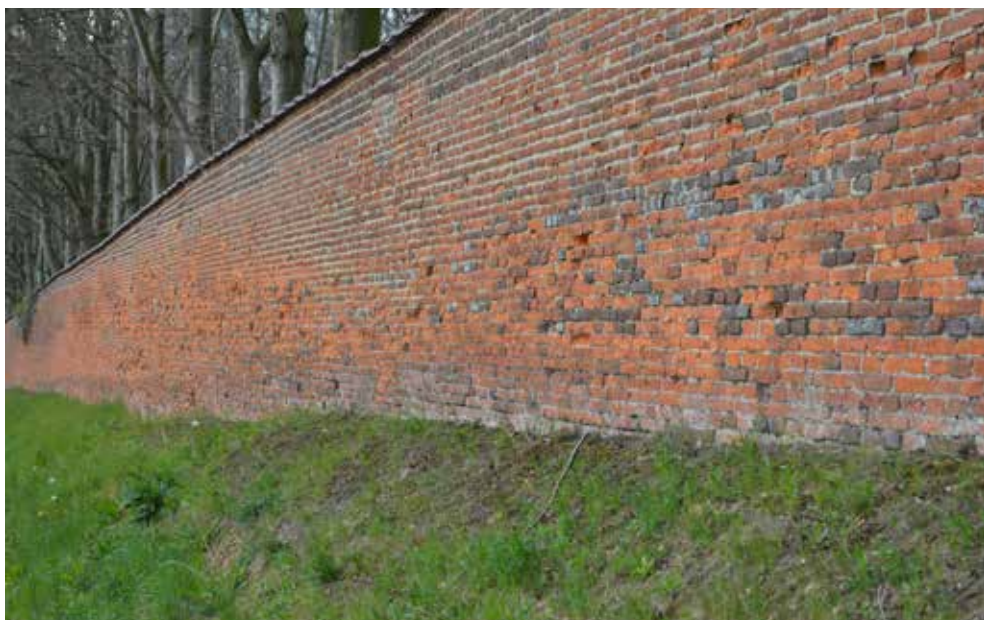
**Figuur 124:** Details muur langsheen de Duisburgsesteenweg (Bron: terreinwerk **SumResearch**)

- Veldpoort tot Loods Z kazerne Panquin: "De bakstenen zijn licht gebakken, waardoor verspreid verweerde bakstenen voorkomen. De legmortel verzandt en valt uit. Verspreid ontbreken muurdeksels waardoor vorstschade in de hogere delen vastgesteld werd. Her en der helt de muur licht over naar het westen. De steunberen zijn in slechte staat. In de knik, ter plaatse van Restaurant La Cantina komt verticale scheurvorming voor doorheen de muur. De witte natuursteen van de doorgang verzandt en vertoont uitvallend voegwerk. Aan de westelijke zijde komen in de lagere delen sporen van vocht, zoutuitbloei, verweerde en verdwenen bakstenen voor. De steunberen hier zijn in matige staat. Verschillende bakstenen zijn verdwenen of zijn beschadigd. Het noordelijke deel, in de aansluiting met de Zuidloods van Kazerne Panquin is deels verdwenen."
