## ERFGOEDBEHEERSPLAN

### 6 monumenten binnen het Park van Tervuren

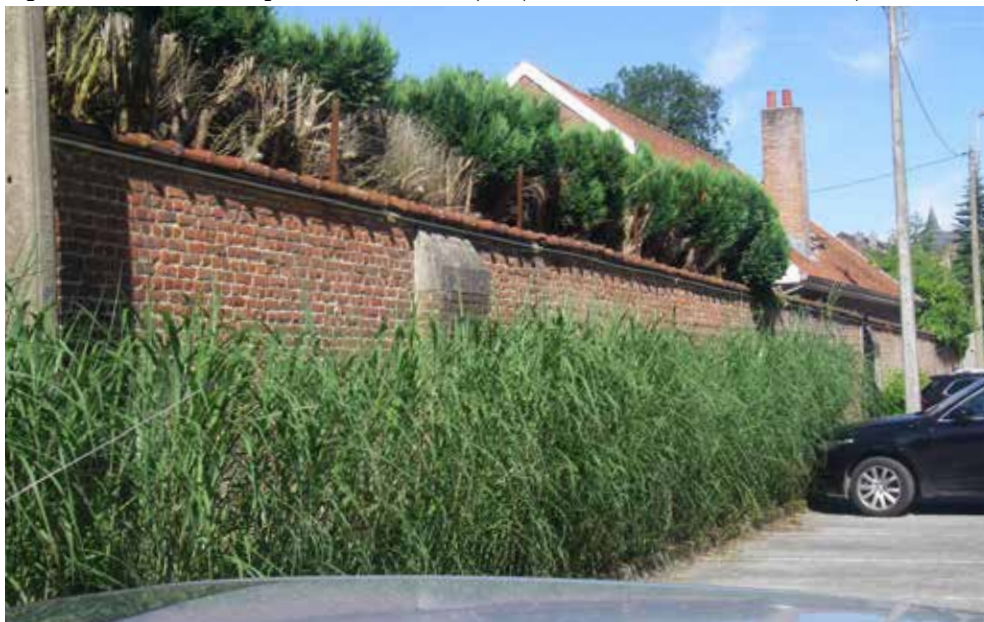
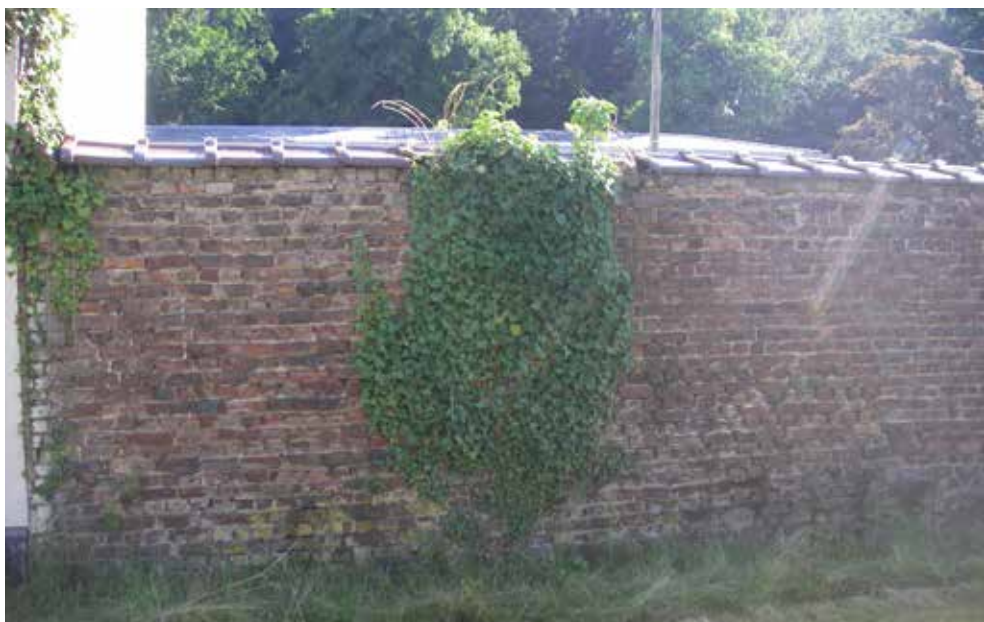
**Figuur 129:** muur ter hoogte van Kazerne Panquin (Bron: terreinwerk SumResearch)

- Van orangerie tot eerste zuidelijk gebouw – westelijke zijde: “De geschilderde afwerkingen komen los en vallen af. De uitgevoegde legmortel verzandt en valt uit. De geglazuurde muurdeksels zijn grotendeels oncontroleerbaar door de begroeiing. Hier zijn de muurdeksels verschoven naar het oosten en kunnen deze naar beneden vallen.”

- Van orangerie tot eerste zuidelijk gebouw – oostelijke zijde: “Hier is het muurwerk 6 tot 7 meter hoog. De bakstenen vertonen op verspreide plaatsen vochtsporen, matig voegwerk en loskomende afwerkingen. Tussen de steunbeer en de Oranjerie staat het muurwerk licht bol en komen er verweerde bakstenen boven de gecementeerde plint voor. De gecementeerde plint is gescheurd, komt los en is deels afgevallen. De steunberen vertonen scheurvorming en uitgekalfde bakstenen. Hier zien we dat de muurdeksels verschoven zijn, waardoor deze eventueel van het muurwerk kunnen kantelen.”

- Muur vanaf zuidelijk gebouw tot poortpilasters inkom parking: “Het baksteenmetselwerk is licht verweerd. De voegmortels verzanden en vallen uit. In de aansluiting met het maaiveld komen sporen van opstijgend vocht voor. De gelakte muurdeksels liggen los, zijn her en der verschoven of verdwenen. In de aansluiting met de poortpilaster en boven de gecementeerde plint aan de oostelijke zijde komt plantengroei voor. De gecementeerde poortpilasters vertonen op manskhoogte horizontale scheurvorming. Aan de oostelijke zijde van de zuidelijke pilaster komt de cementering los. De metalen poortdoken zijn roestig, de hardstenen dekstenen zijn gelaagd. De hardstenen ingemetselde blokken zijn gelaagd en de ingewerkte ringen voor het vastleggen van paarden zijn roestig.”

- Van poortpilasters tot Z-loods: matige staat: “De muur is enkel controleerbaar vanaf de parking. Het gecementeerde deel boven de hardstenen plint komt los van het muurwerk en is verspreid gescheurd. De hardstenen plinten komen los van het muurwerk en trekken lokaal het baksteenmetselwerk mee. Verspreid komen sporen van vocht en uitvallend voegwerk voor in de laagste delen. In het zuidelijke deel zijn beschadigingen vastgesteld door het verwijderen van vroegere aanbouwen. De steunberen zijn in slechte staat, de muurdeksels zijn lokaal gebroken en/of verschoven.”

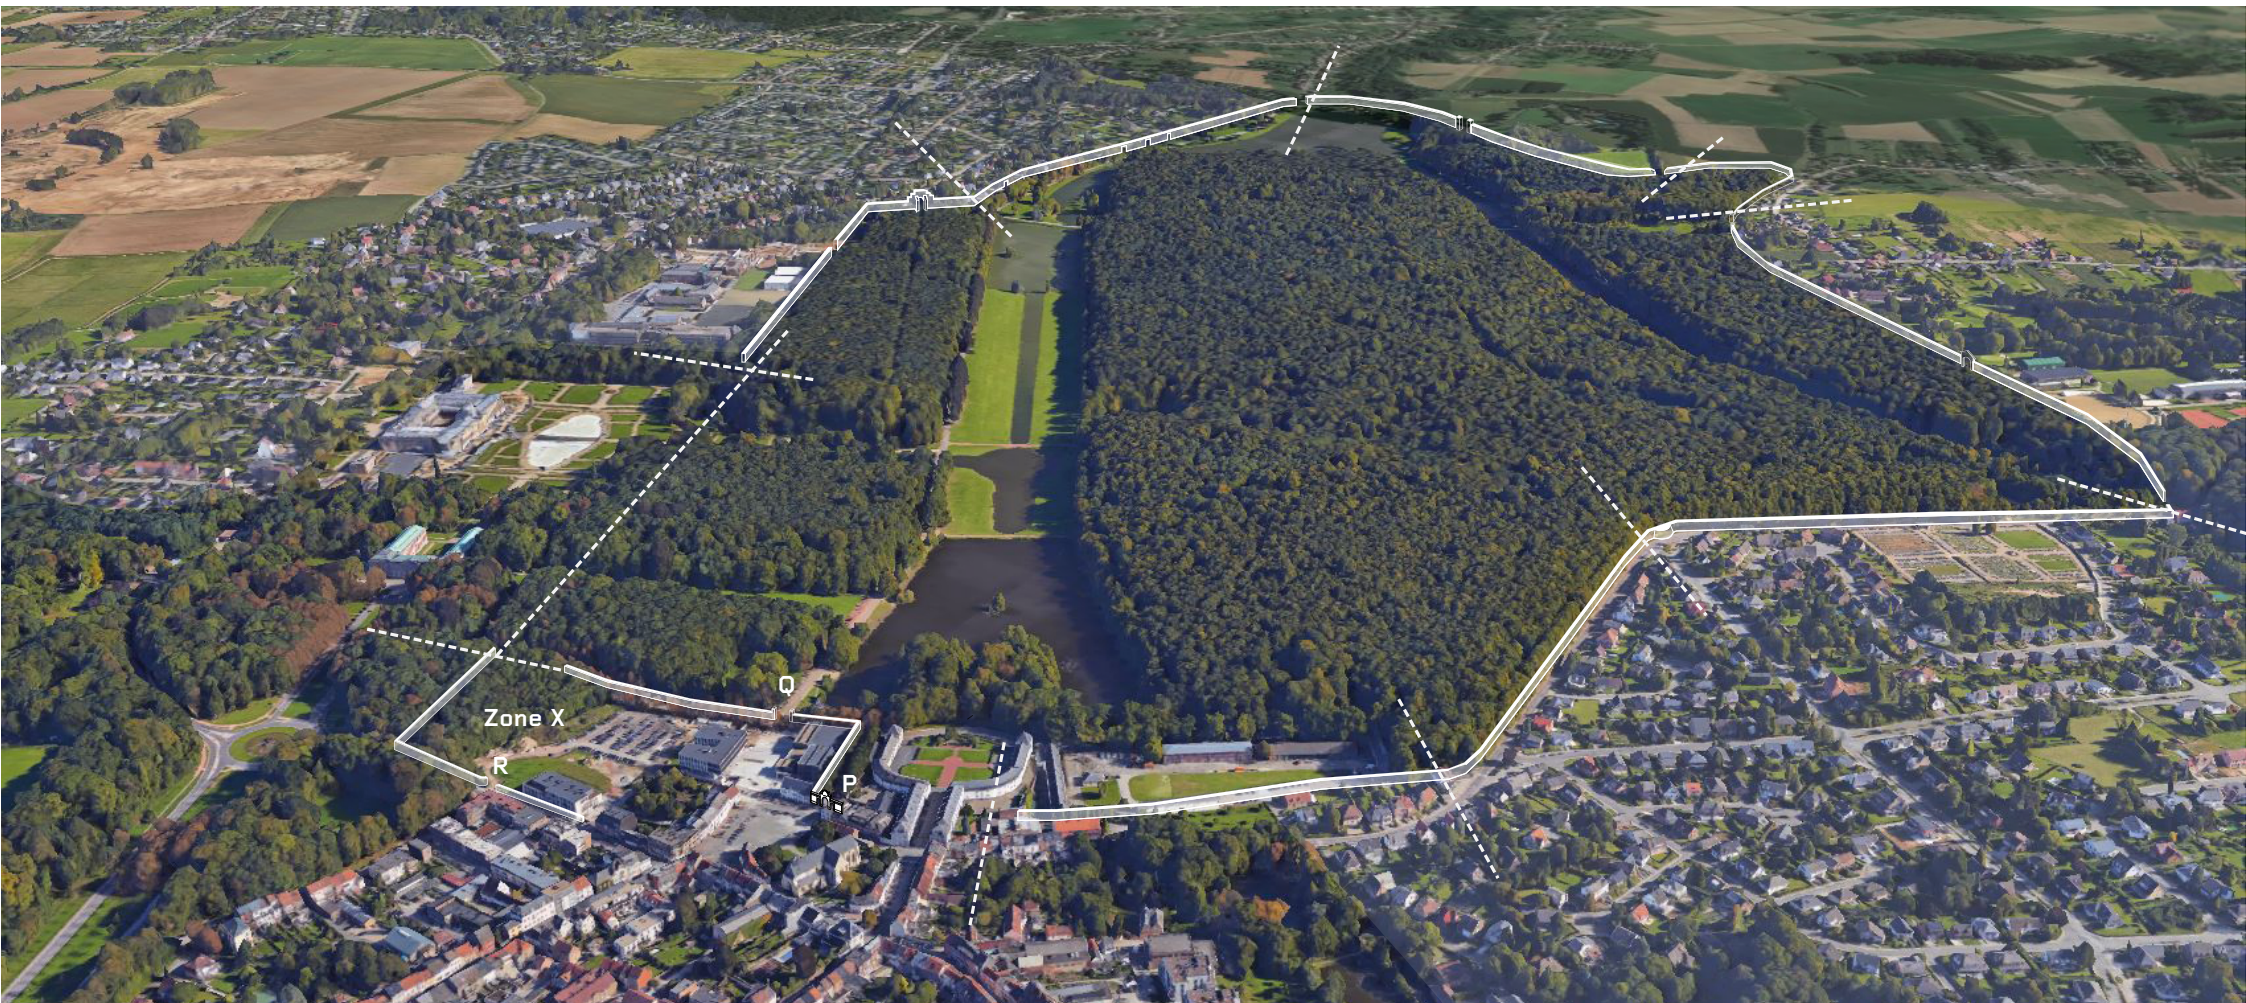
**Figuur 144:** Impressie muur langsheen Leuvensesteenweg (Bron: terreinwerk SumResearch)

- Leuvensesteenweg westelijke muur, zuidelijk deel: “Het zuidelijke deel van de muur werd deels gedemonteerd en voorzien van betonnen muurdeksel. De muur werd aan de oostelijke zijde in het laagste deel hersteld en voorzien van voegwerk. Aan de westelijke zijde valt het voegwerk onderaan uit en komen er vochtsporen voor in de aansluiting met de dekstenen. De muur staat licht hol en bol en is lokaal begroeid met muurpeper. Ter plaatse van het bushok werd de muur aan de oostelijke zijde gestut. De noordwestelijke poortpilaster en het voegwerk zijn goed.” Algemeen bevindt de muur zich in redelijke staat.

- Leuvensesteenweg westelijke muur, noordelijk deel: “De zuidwestelijke poortpilaster is gedemonteerd. Er komt lichte scheurvorming voor in het zuidelijke kwartronde metselwerk. Er zijn vochtsporen in de hoogste delen onder de afstrijking. De muur helt licht over naar het oosten, staat licht bol en is lokaal bespoten met graffiti. De afzaten van de steunberen zijn beschadigd, het voegwerk is deels verdwenen, er zijn vochtsporen en plantengroei. Het noordelijke deel is verdwenen.” Algemeen bevindt de muur zich in matige staat.

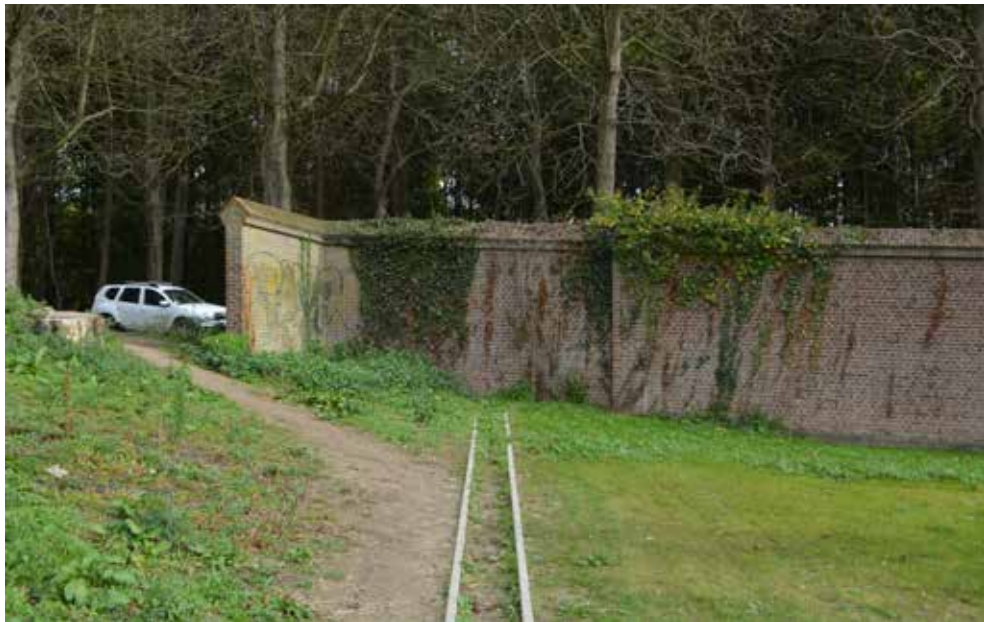
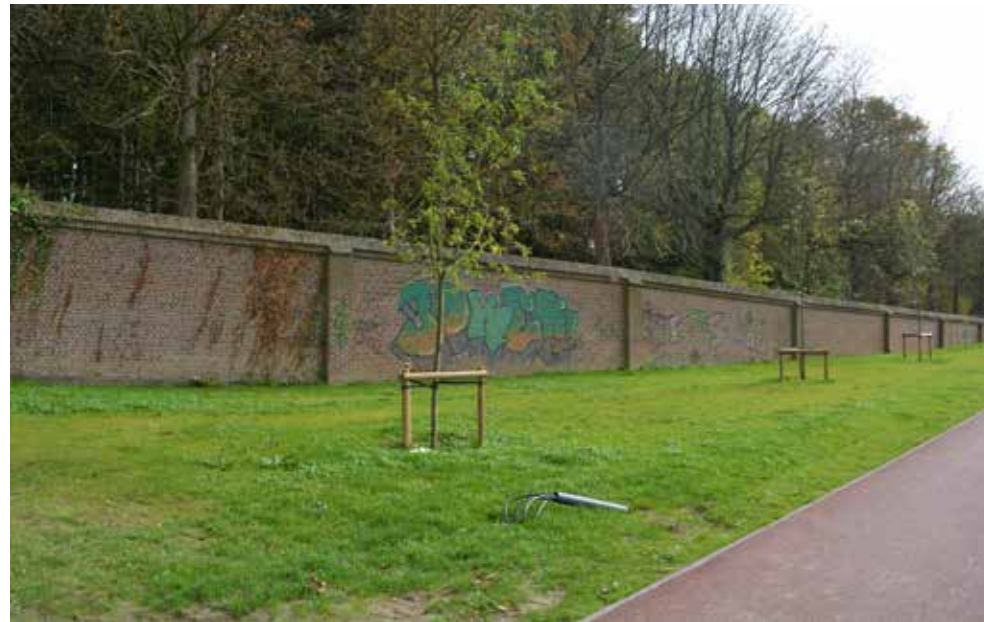
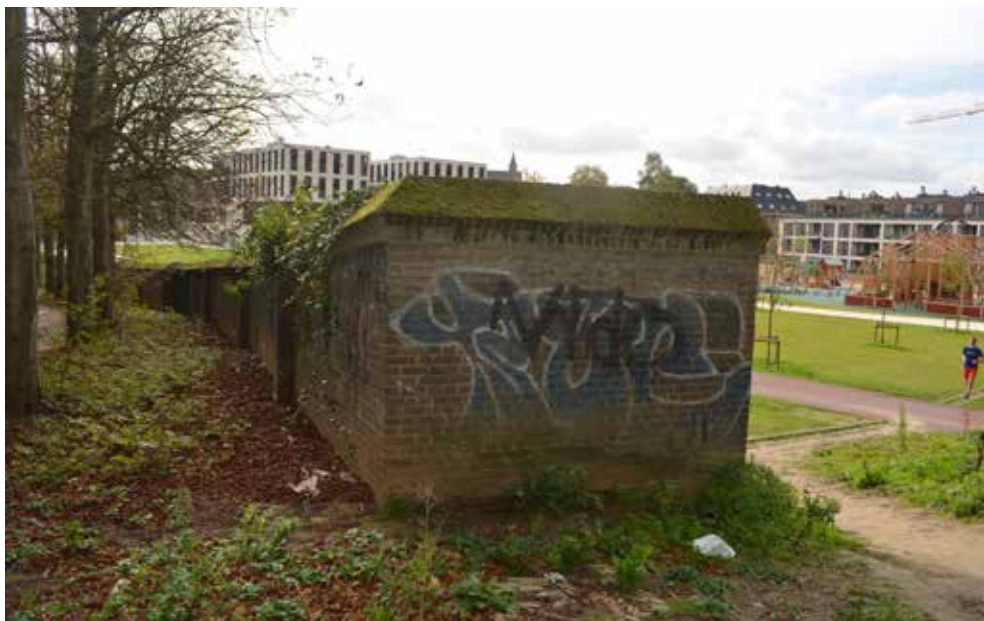
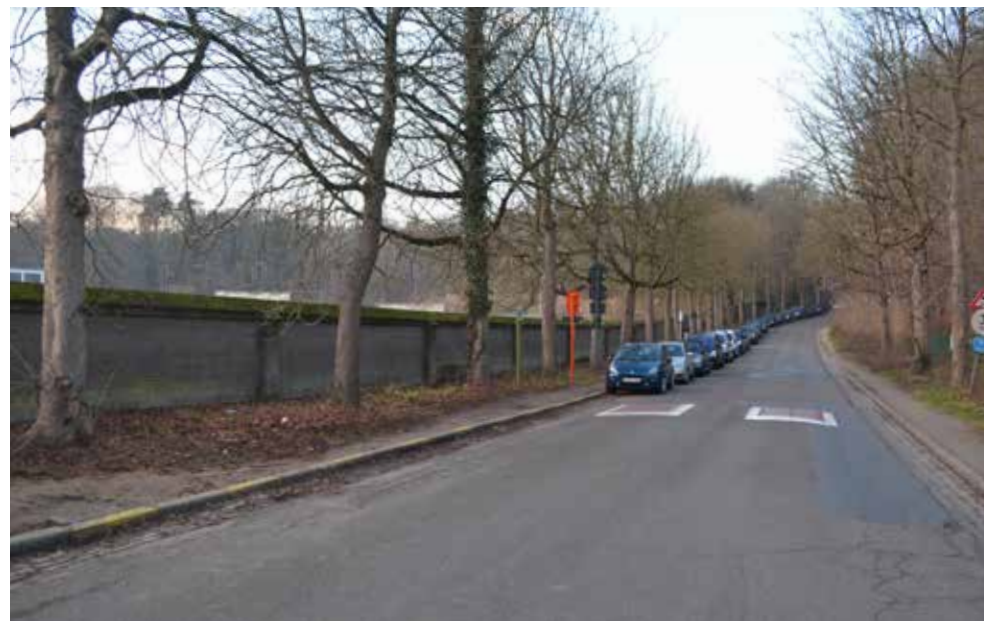
- Kastanjedreef, oostelijke muur, (noordelijk deel in aansluiting met muur Paleizenlaan): “Onder de dekstenen is het baksteenmetselwerk zwaar beschadigd. In het noordelijke deel is het muurwerk over ongeveer 10 lm bekleed met dekstenen. De dekstenen zijn verzakt, gebroken en verschoven. Het voegwerk is verdwenen.” De muur bevindt zich hier in slechte staat.

**Figuur 145:** Impressie muur langsheen Kastanjedreef (Bron: terreinwerk **SumResearch**)

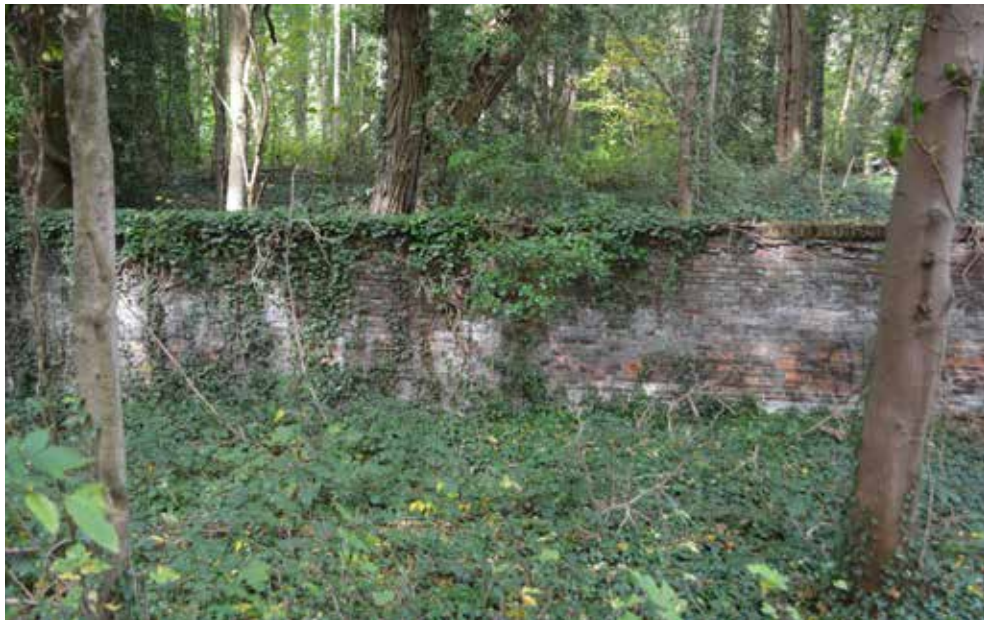
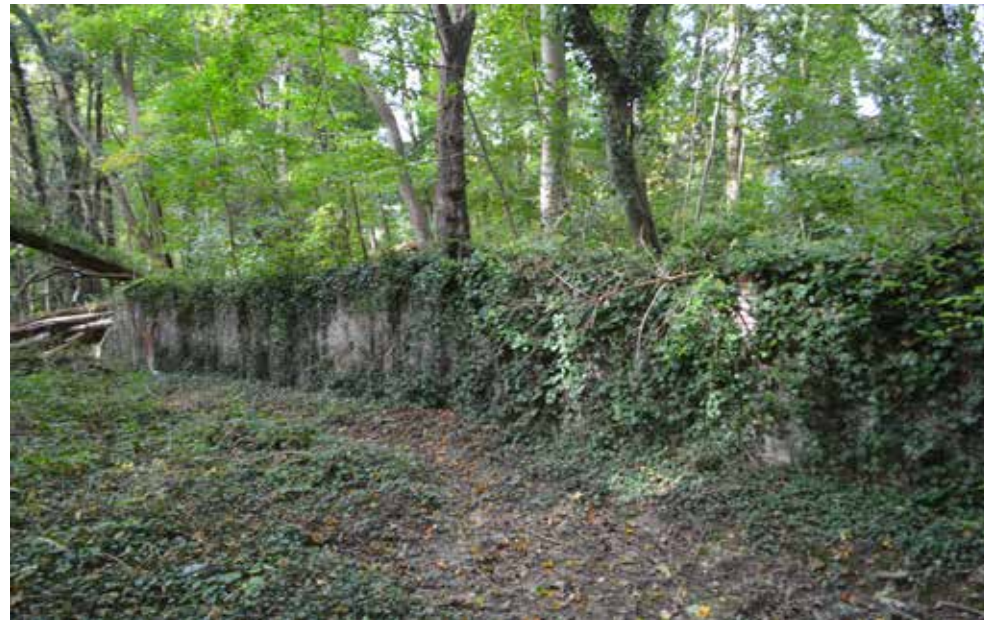
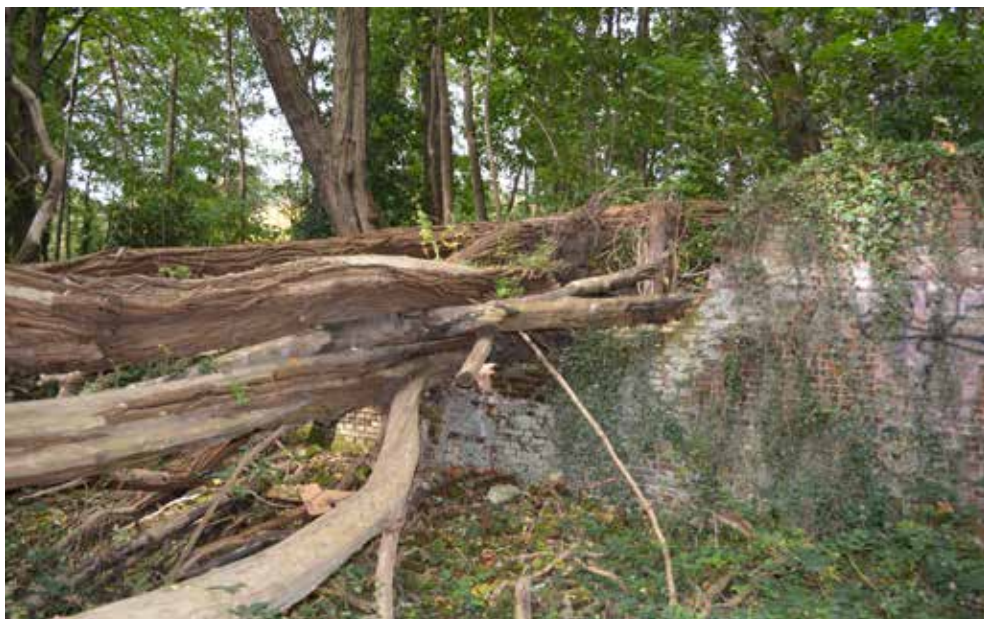
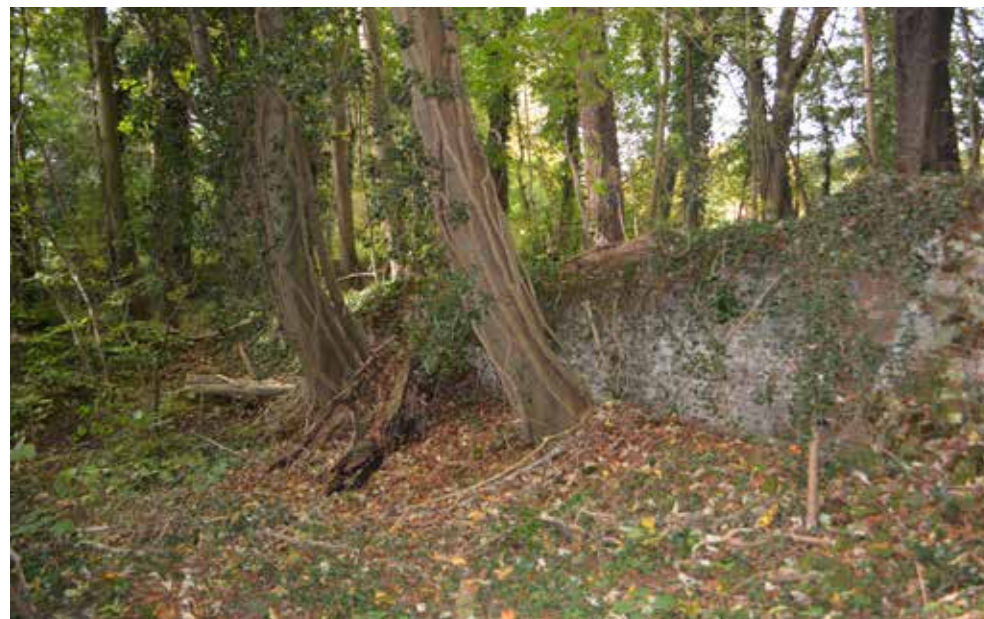
- Paleizenlaan, noordelijke muur: “De muur en steunberen zijn zeer ernstig beschadigd door omgevallen bomen en wortelgroei in het westelijke deel. De rollaag is verdwenen. Het oostelijke deel vertoont de algemene gebreken. De rollaag vertoont verweerde, beschadigde en lokaal verdwenen baksteen. Het voegwerk verzandt en is deels uitgevallen.” De muur bevindt zich in slechte staat.

**Figuur 146:** Impressie muur kant Paleizenlaan met aanzienlijke beschadigingen (Bron: terreinwerk SumResearch)

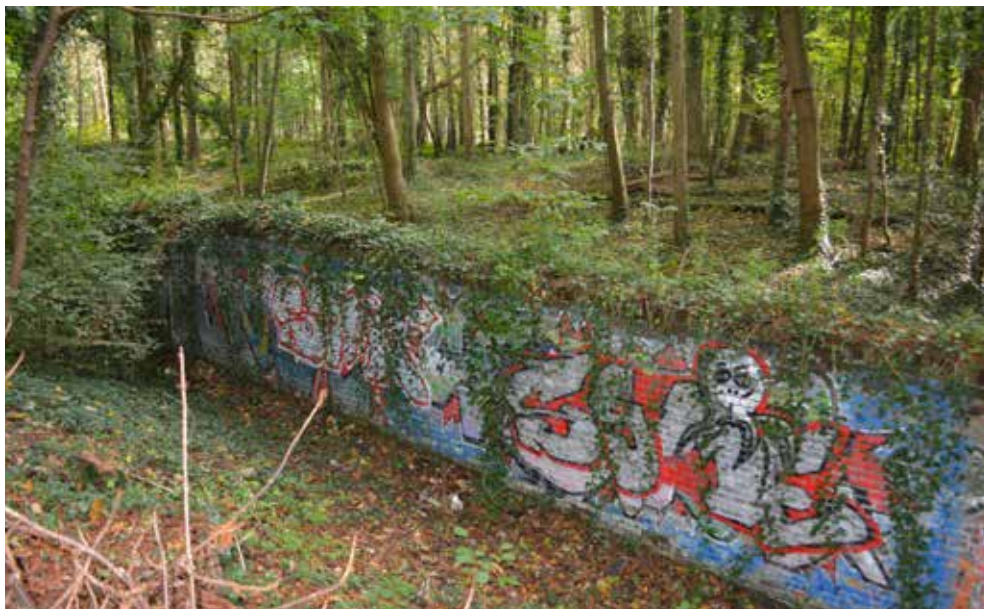
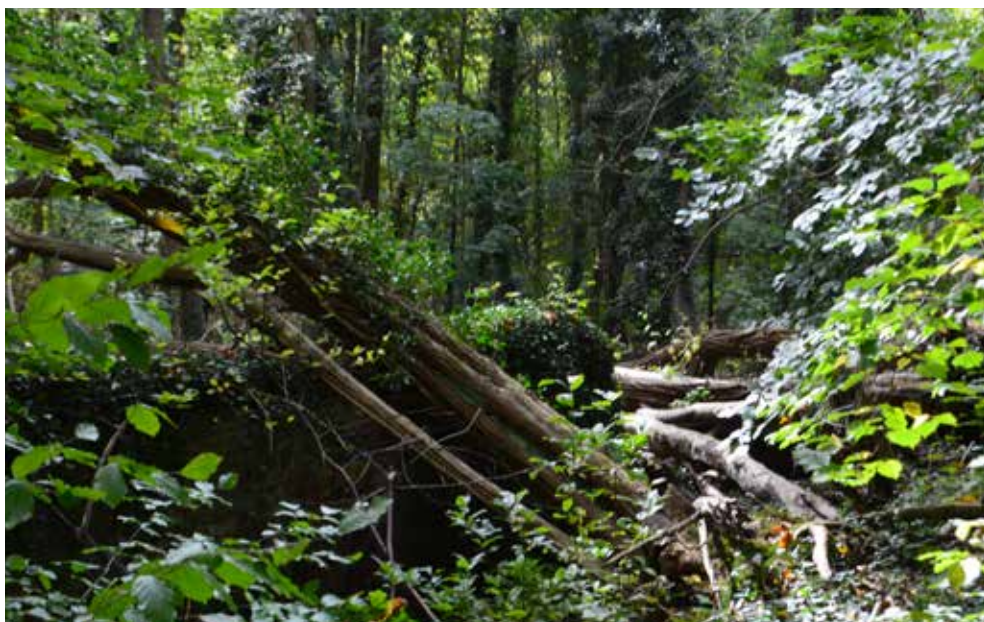
**Figuur 147:** Impressie muur kant Paleizenlaan (Bron: terreinwerk SumResearch)

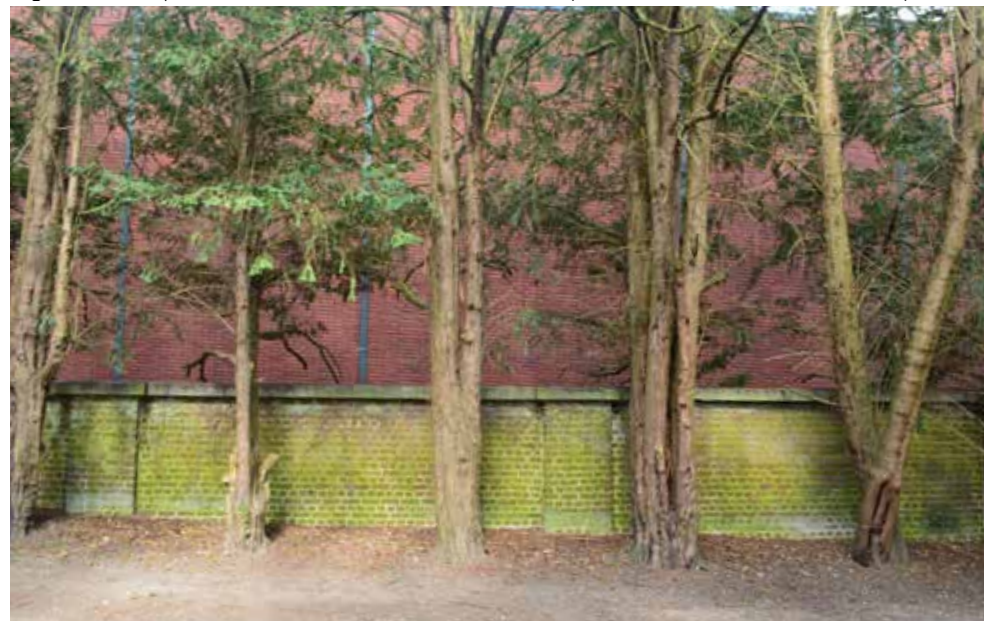
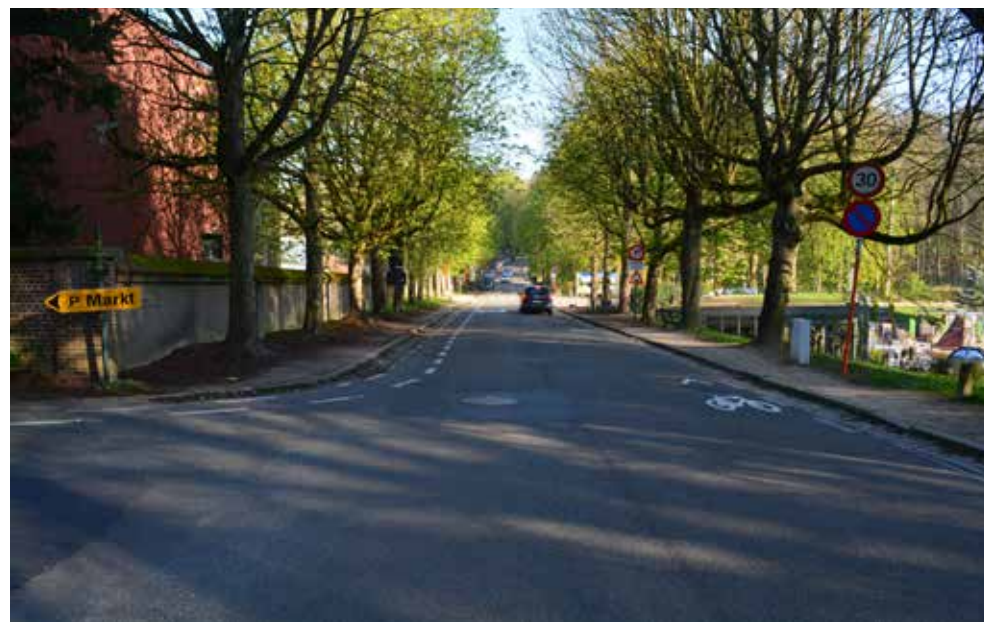
**Figuur 148:** Impressie muur School van Tervurendreef (Bron: terreinwerk SumResearch)

- School van Tervurendreef, zuidelijke en noordelijke zijde: "Het baksteenmetselwerk aan de zuidelijke zijde vertoont restanten van een geschilderde rode patine. De oneffenheden in de baksteen werden met legmortels gelijkgetrokken. In de aansluiting met het maaiveld komen lichte sporen van vocht, algengroei en verweerde bakstenen voor. Onder de dekstenen komen lichte sporen van vocht en oppervlakkig verweerde bakstenen voor."

- "De dekstenen zijn gelaagd waardoor lokaal stukjes afgebroken zijn. Het voegwerk is grotendeels verdwenen. De takken van de Taxussen schuren over de dekstenen."

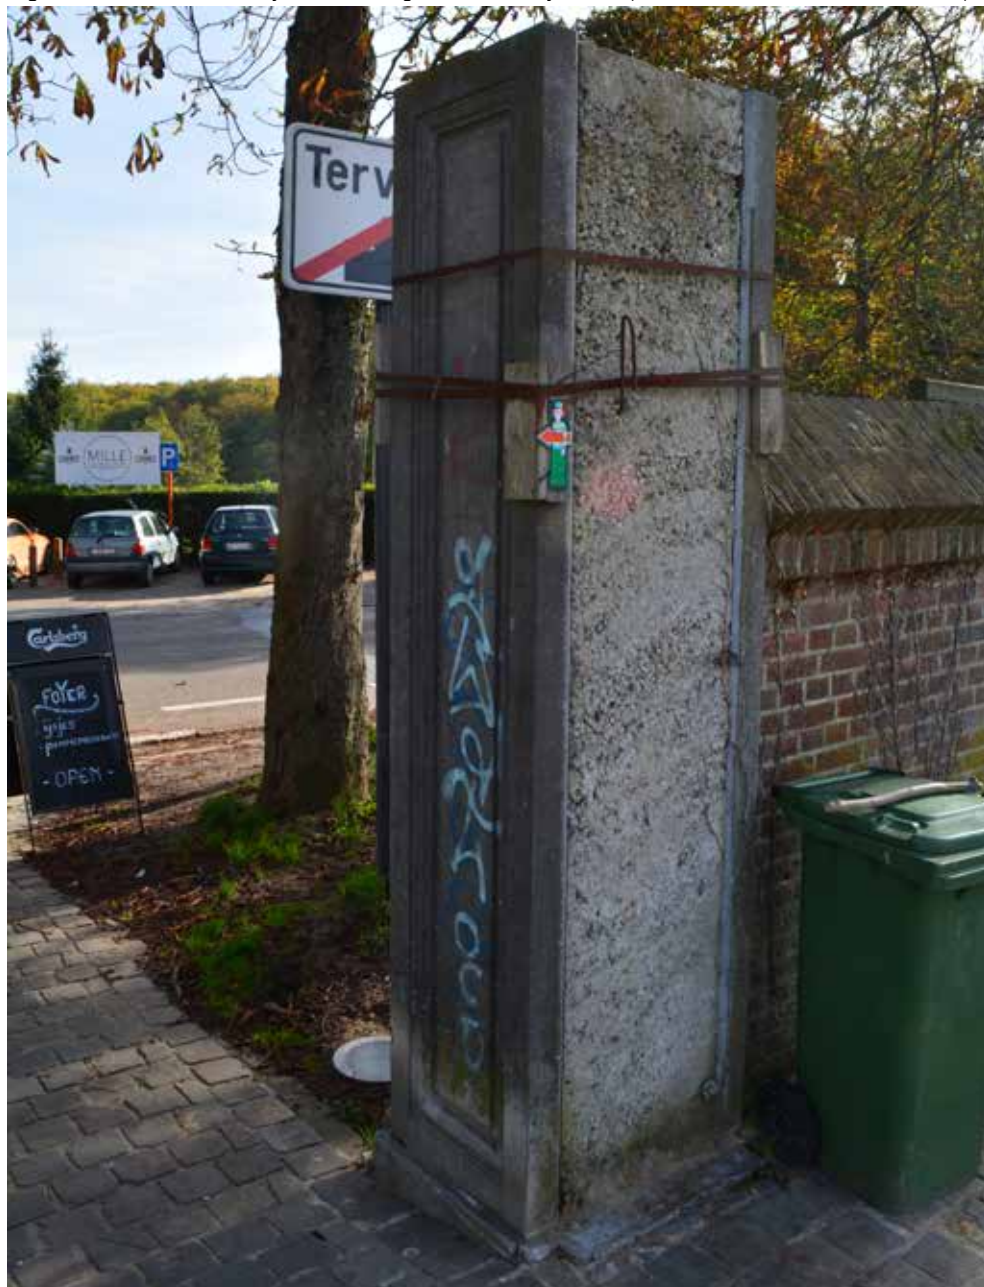
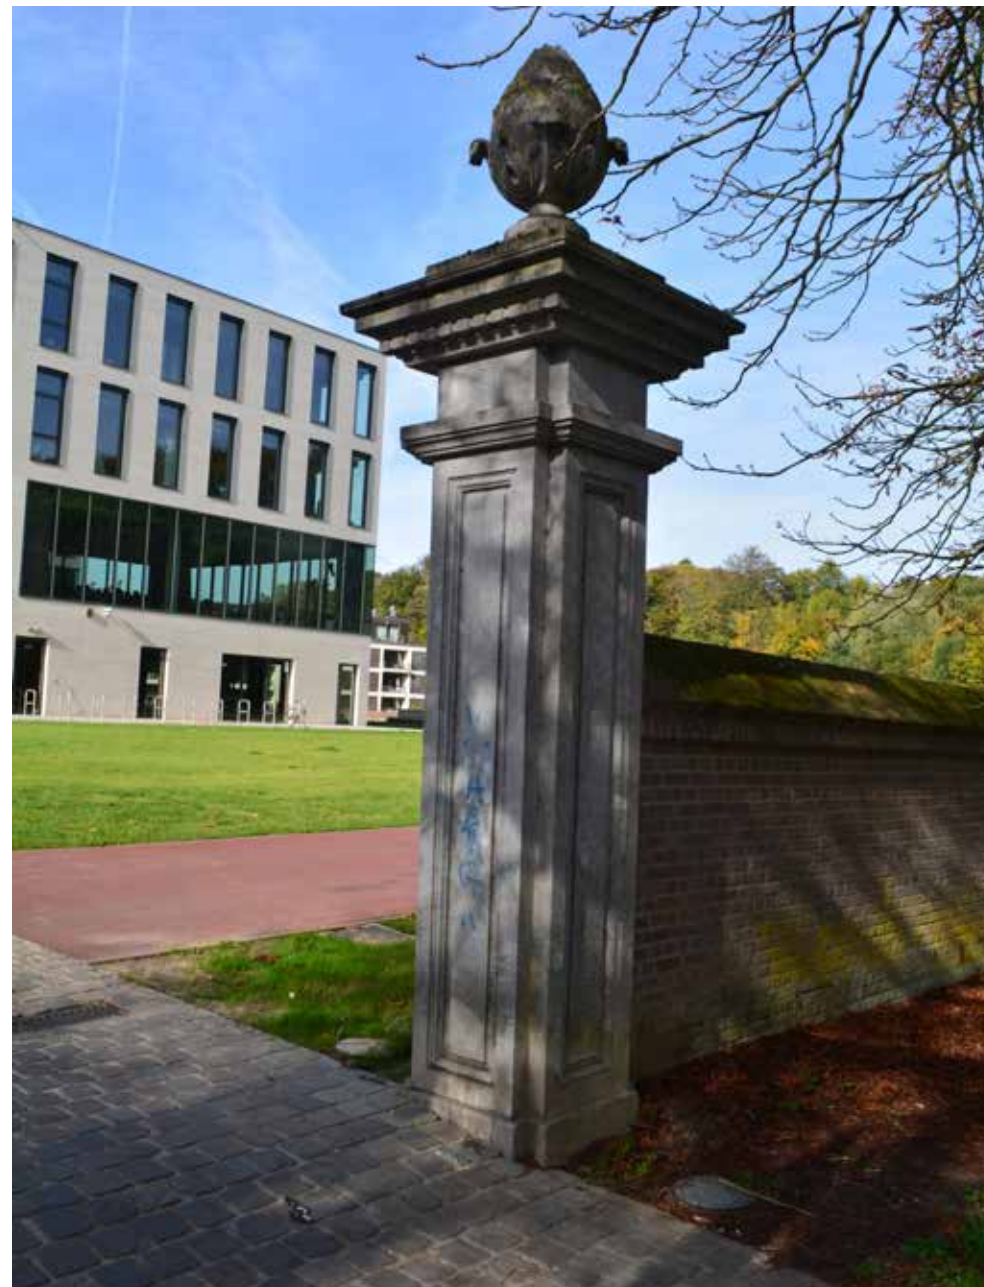
**Figuur 150:** Details oostelijke inkom langsheen Kastanjedreef (Bron: terreinwerk SumResearch)

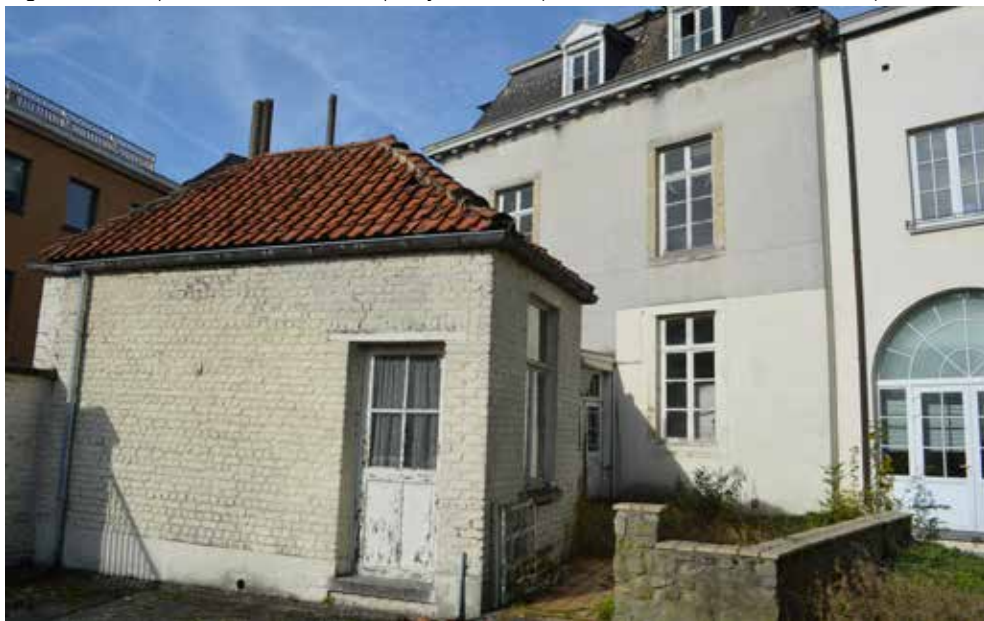
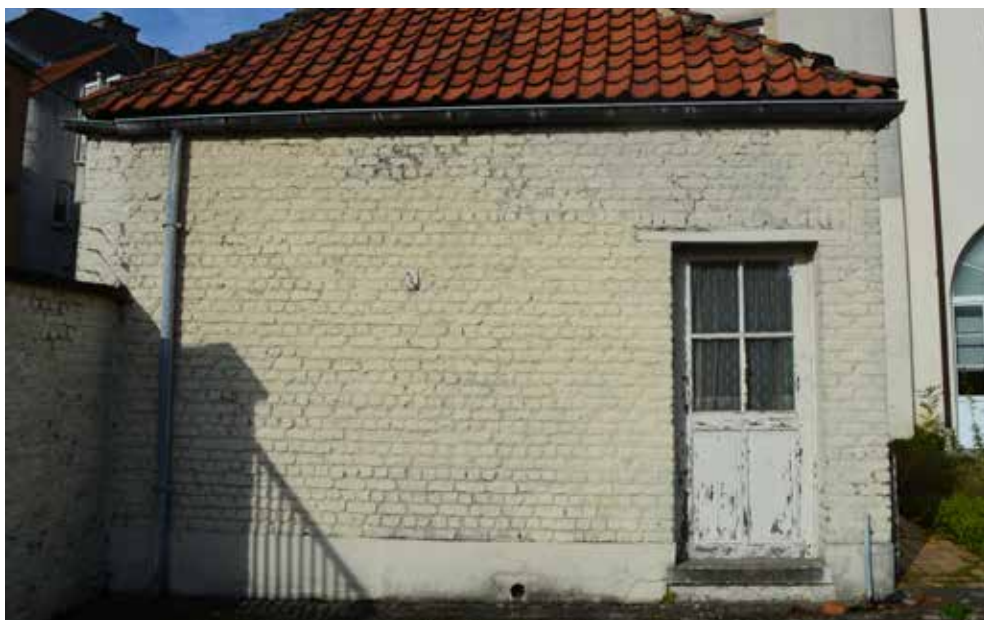
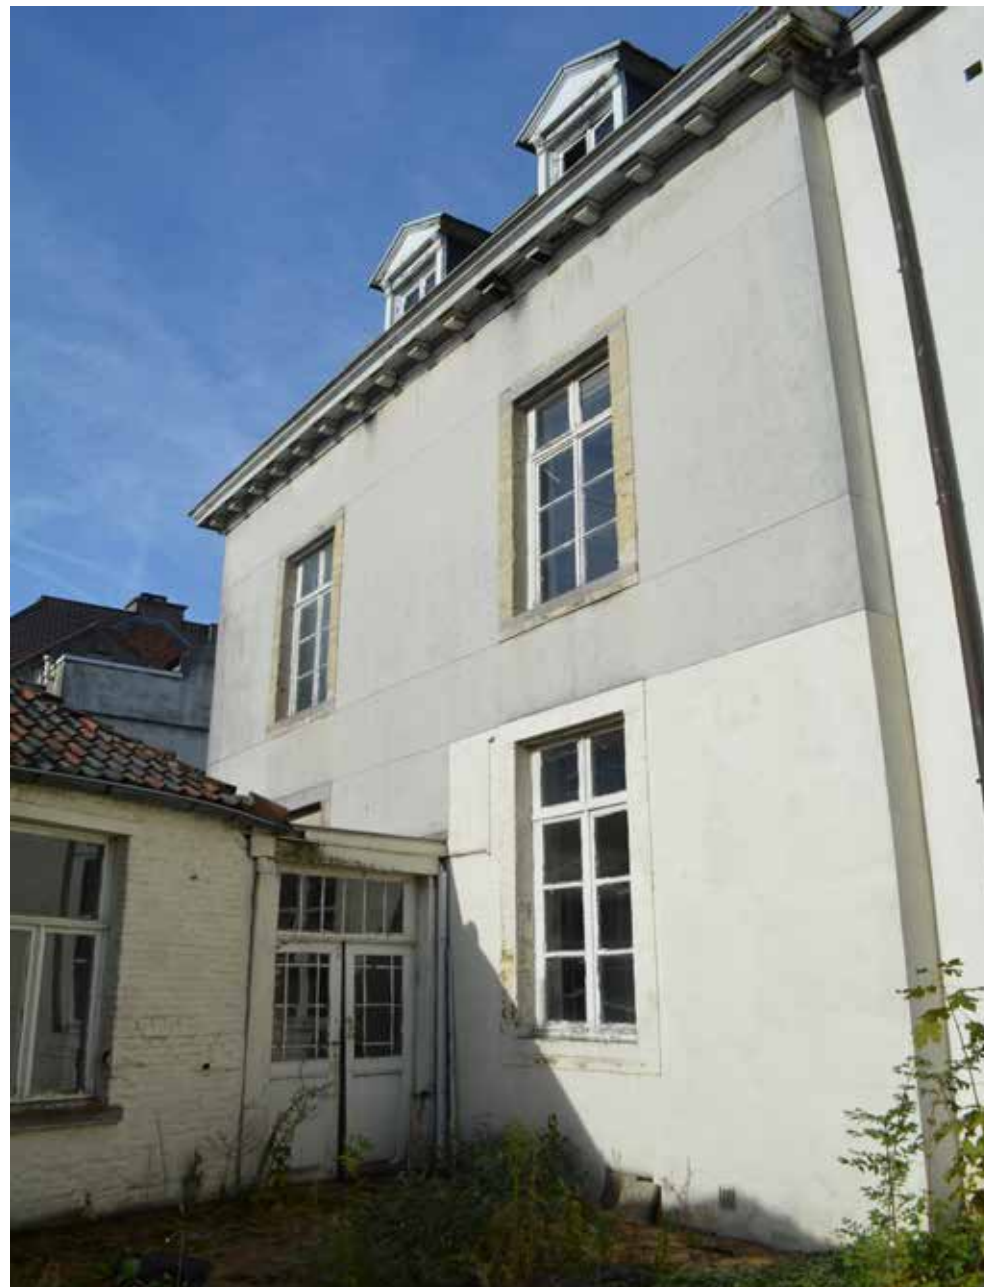
- Bedaking niet meer waterdicht
- Aantasting van huiszwam op de hoogste verdiepingen
- Ernstige schade aan muren, binnenschrijnwerk en 18<sup>de</sup>-eeuwse trap.

**Figuur 155:** Impressie exterieur hoekpaviljoen E-bis (Bron: terreinwerk **SumResearch**)

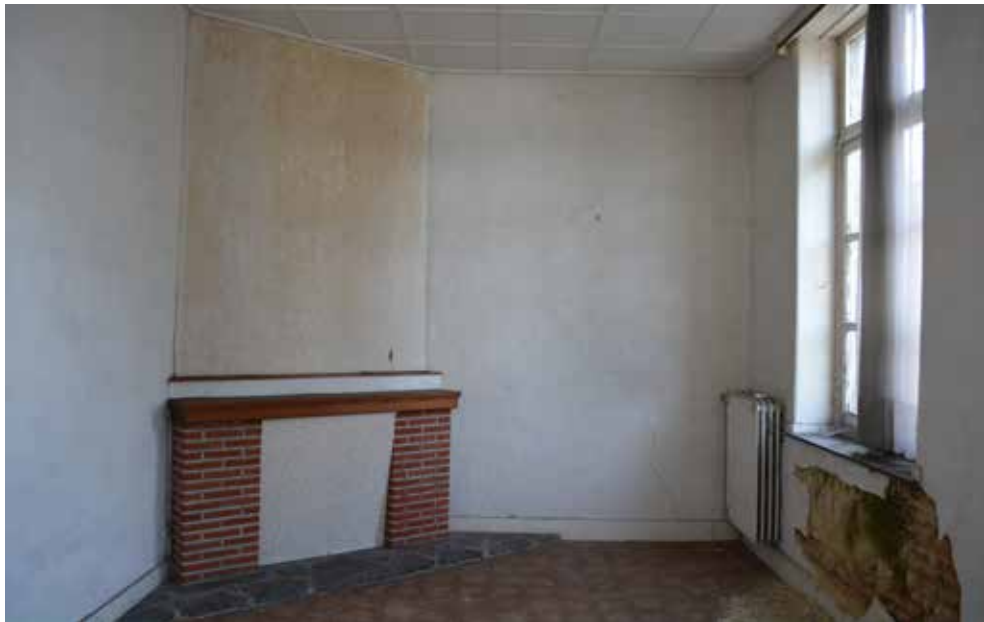
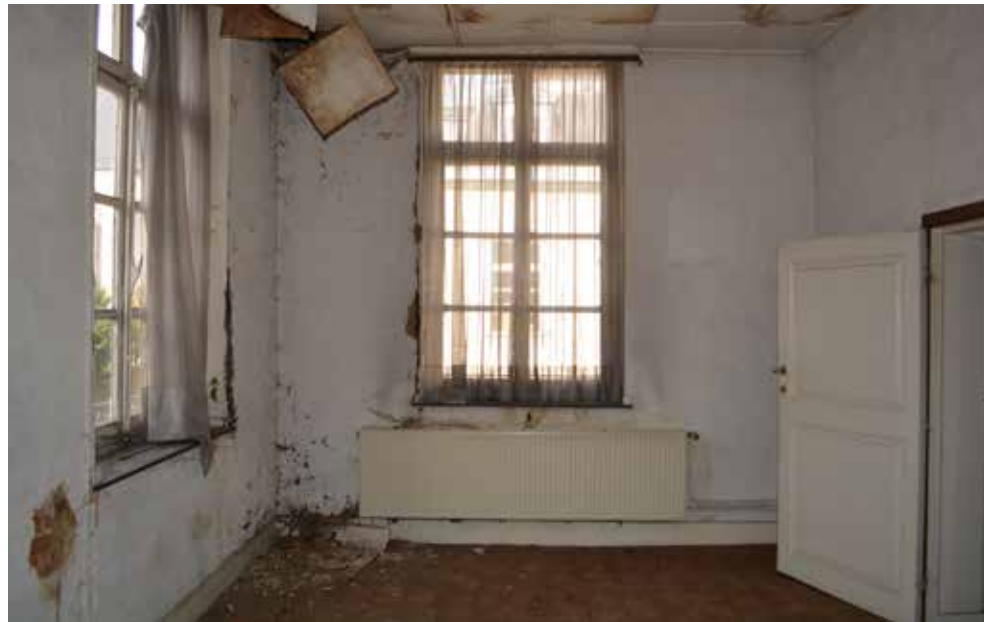
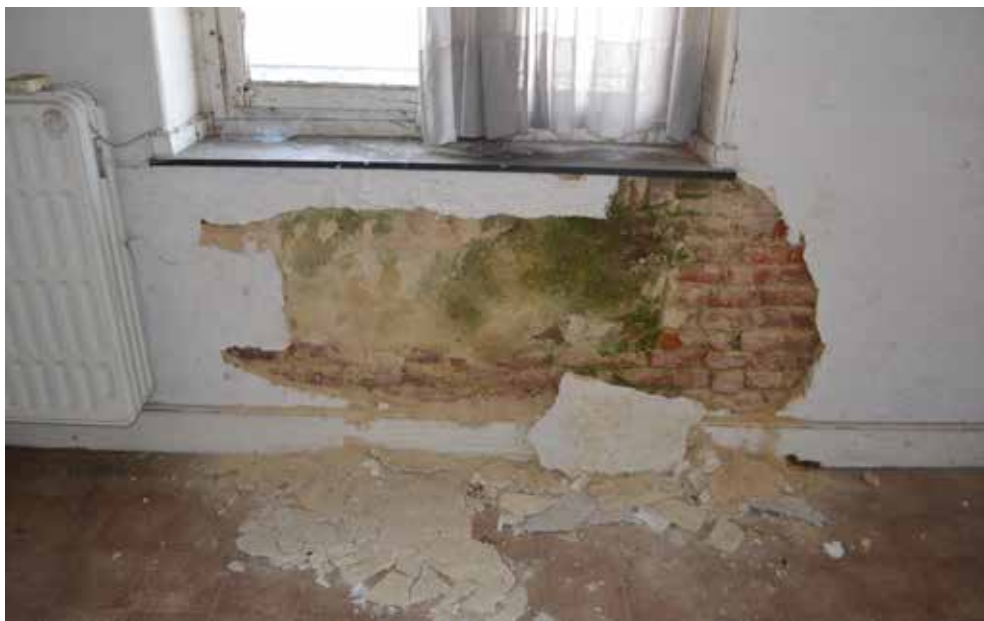
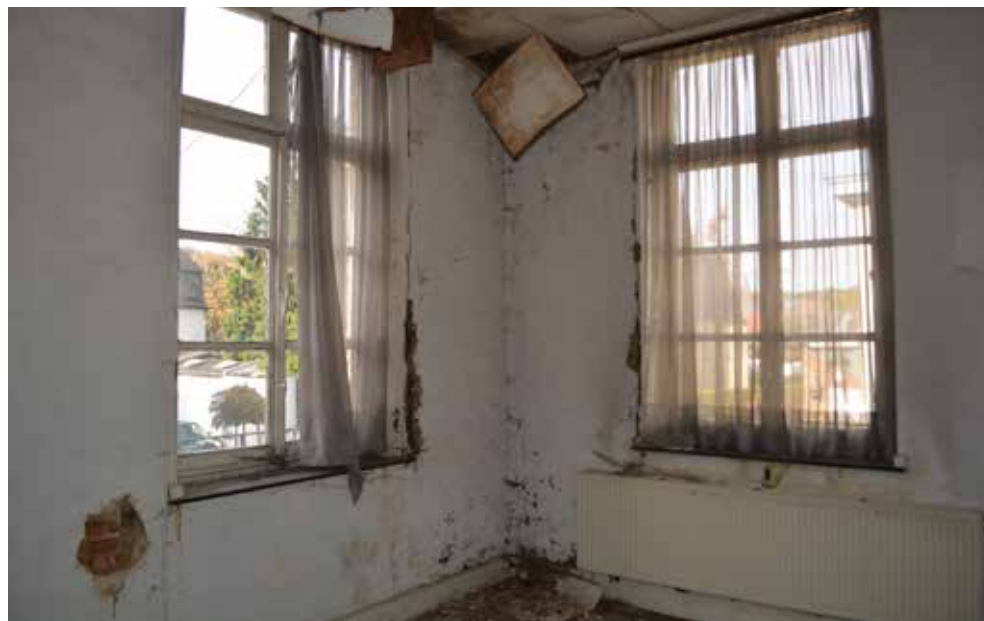
**Figuur 174:** Kamer H hoekpaviljoen E-bis (Bron: terreinwerk SumResearch)

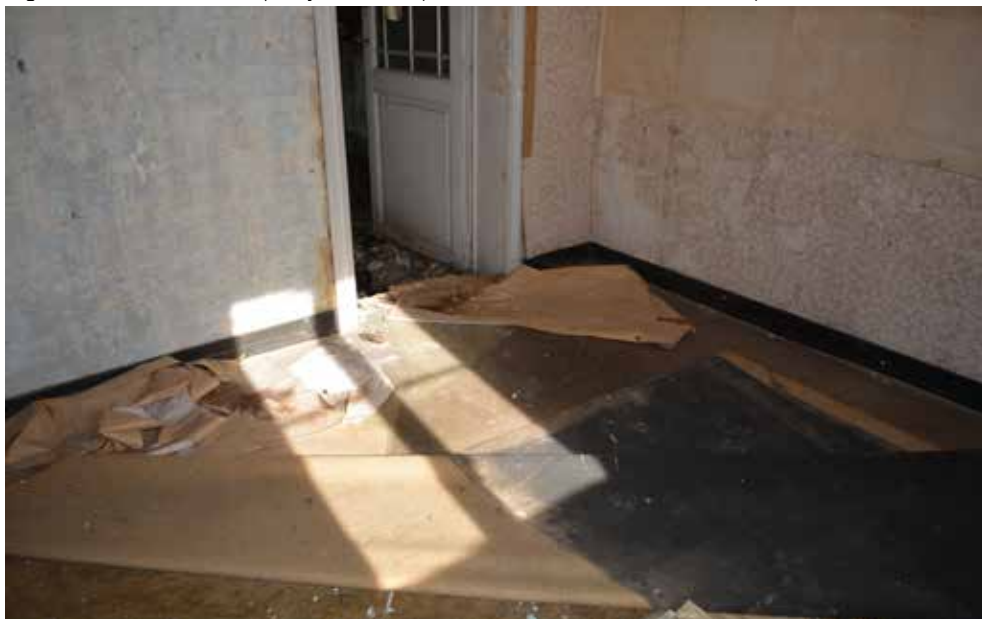
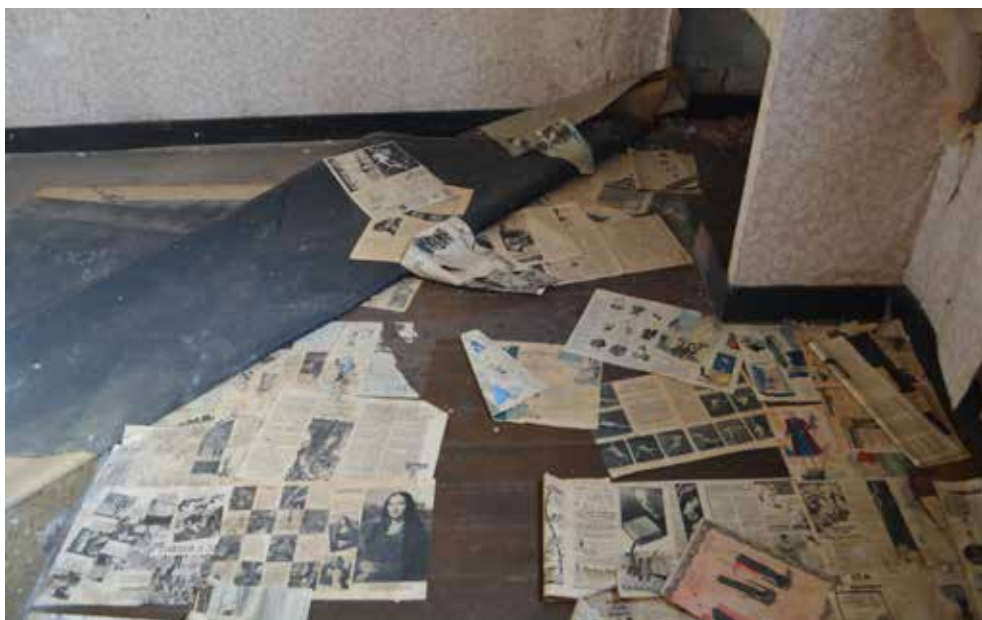
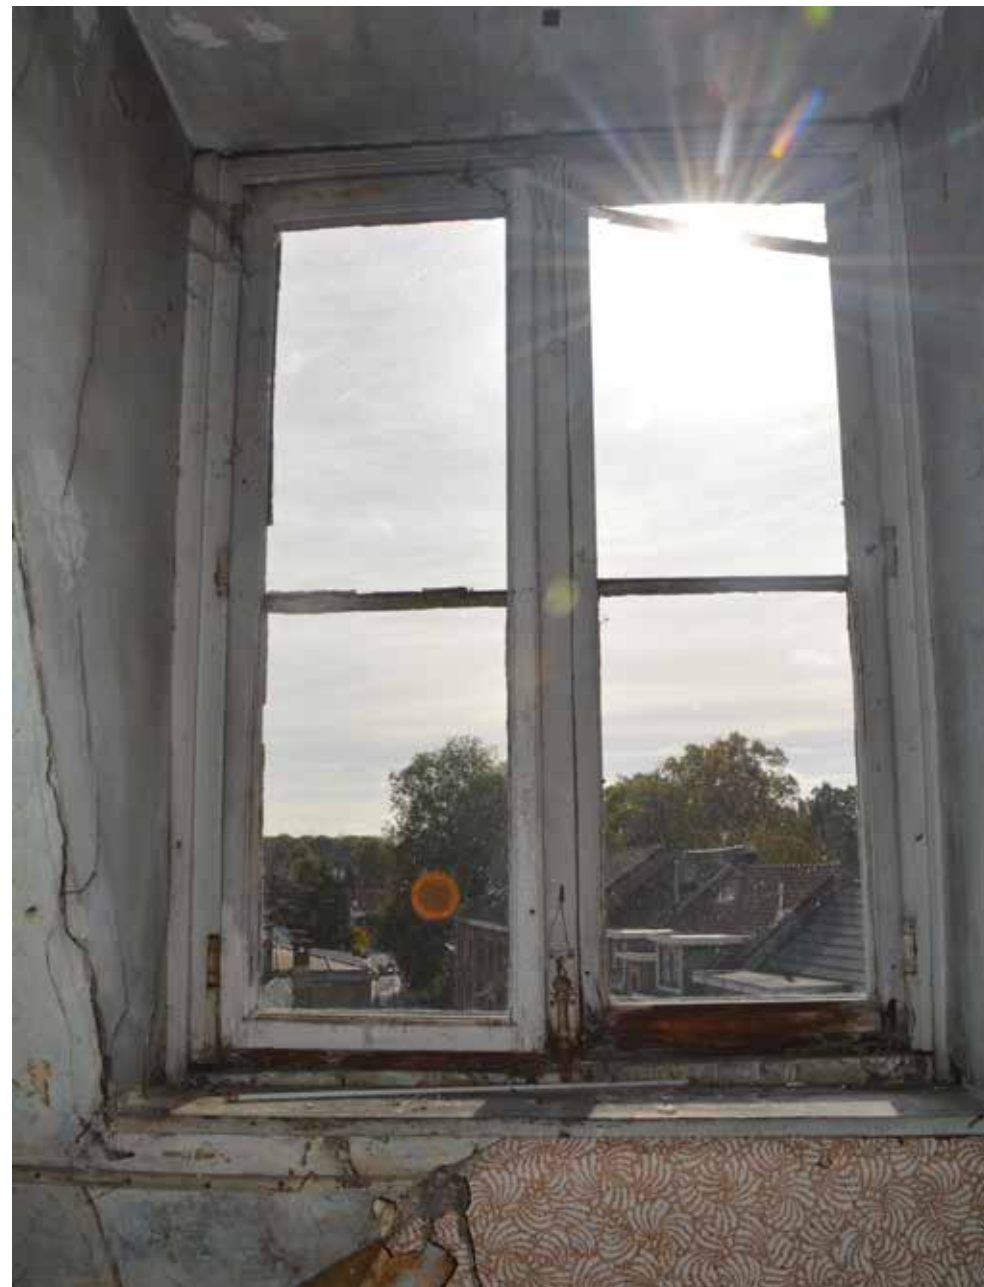
**Figuur 177:** Kamer J hoekpaviljoen E-bis (Bron: terreinwerk **SumResearch**)
