## ERFGOEDBEHEERSPLAN

### 6 monumenten binnen het Park van Tervuren

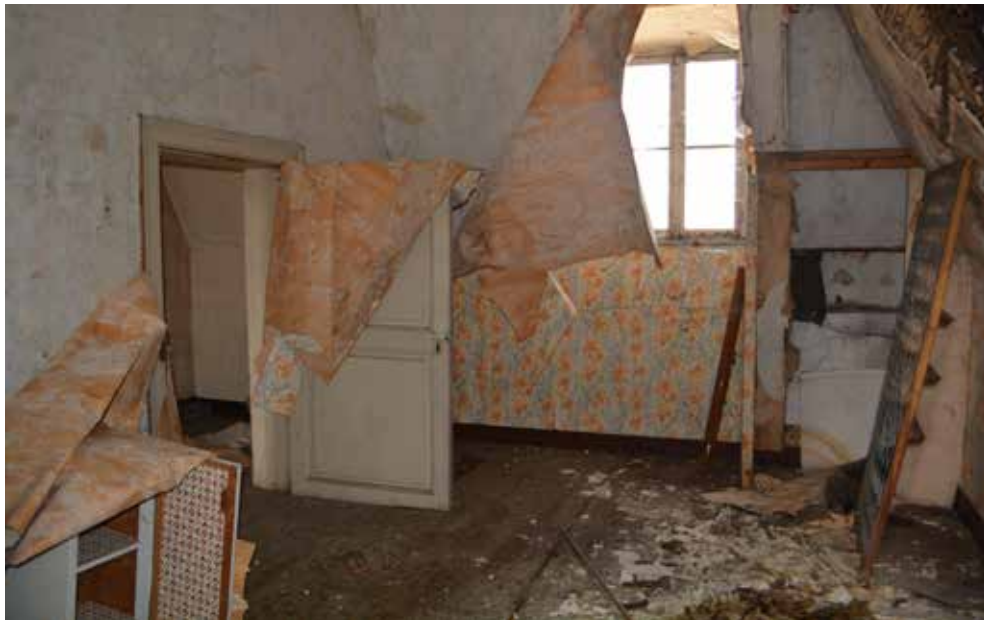
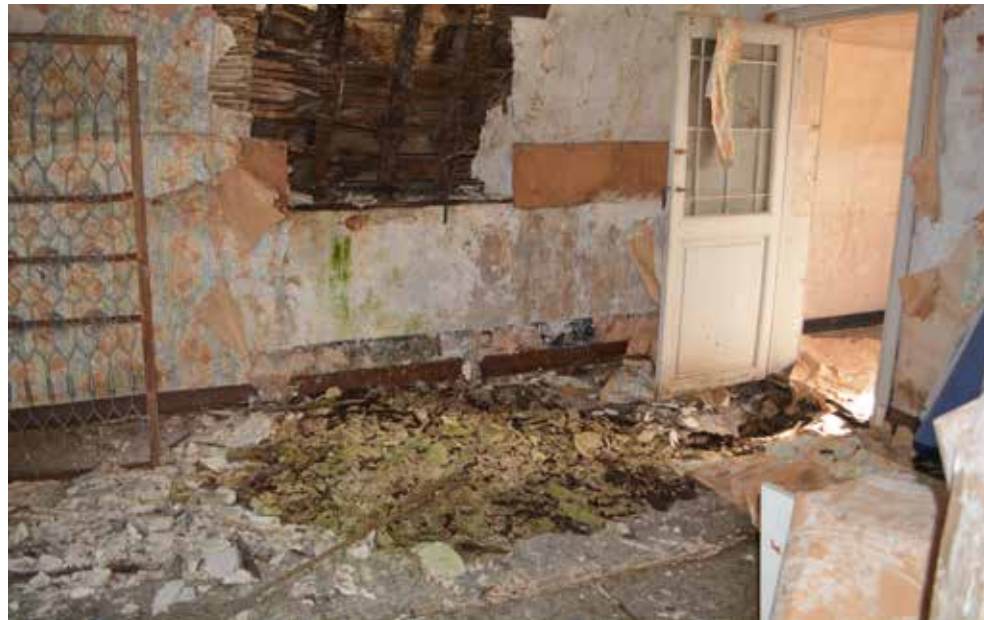
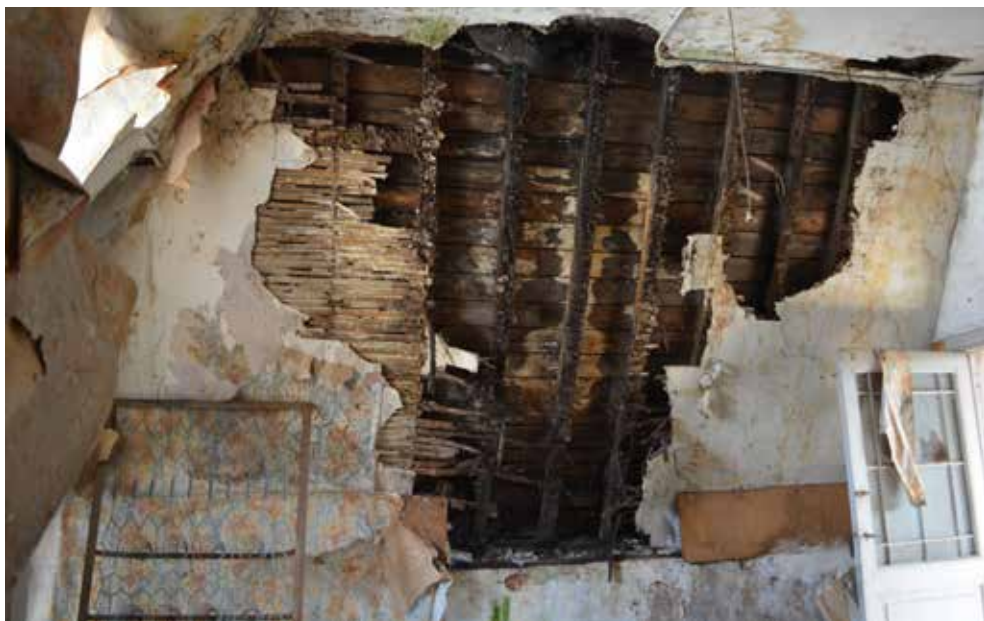
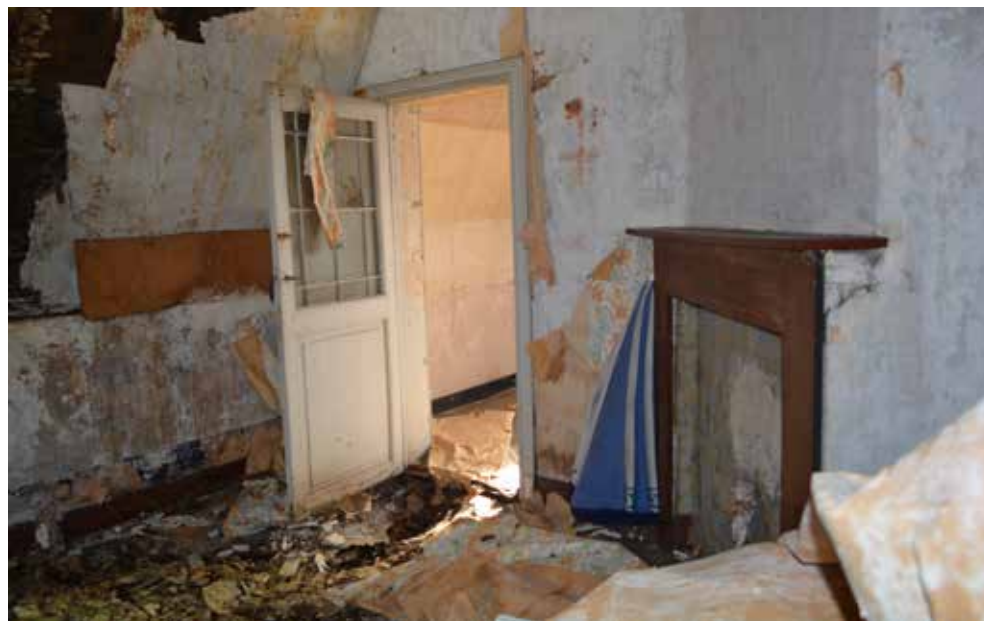
**Figuur 178:** Kamer L hoekpaviljoen E-bis (Bron: terreinwerk **SumResearch**)

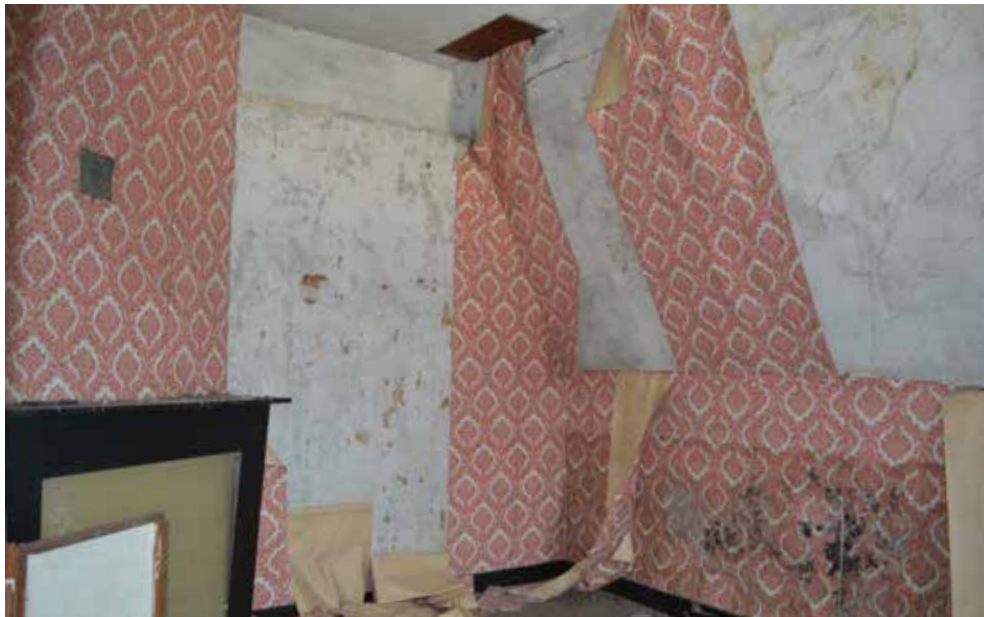
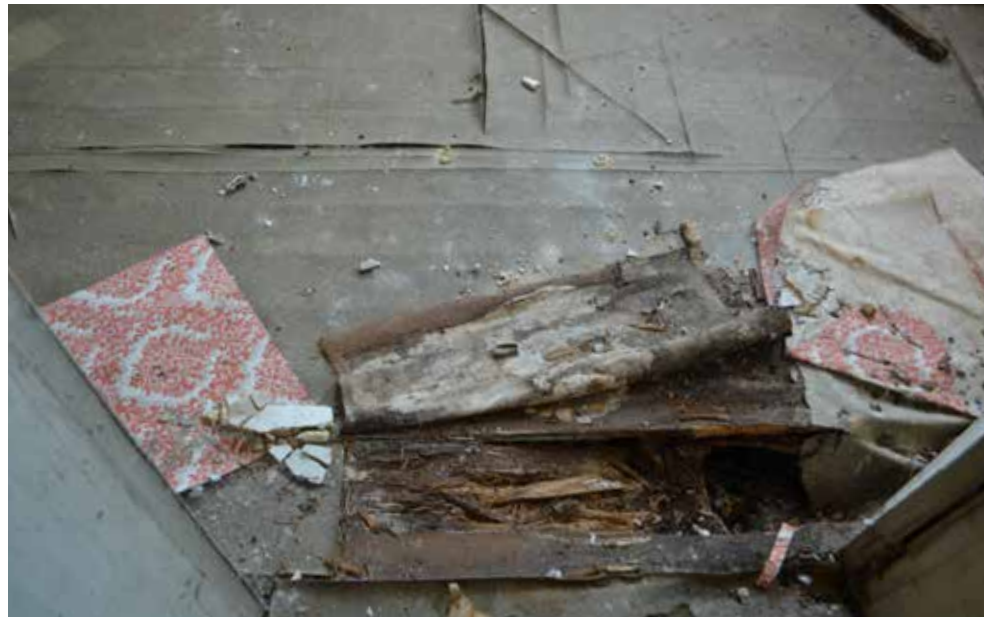
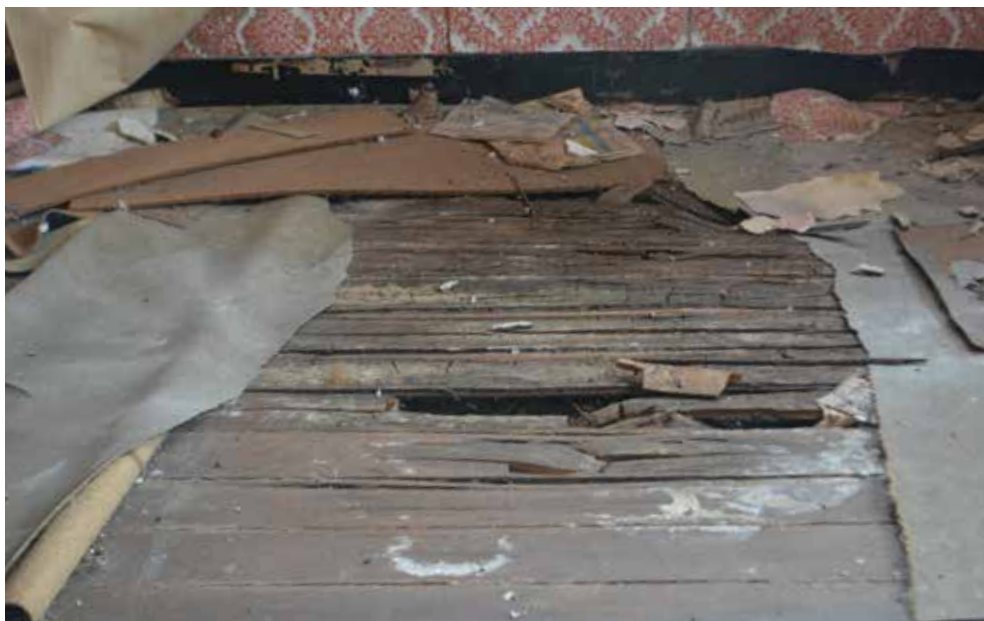
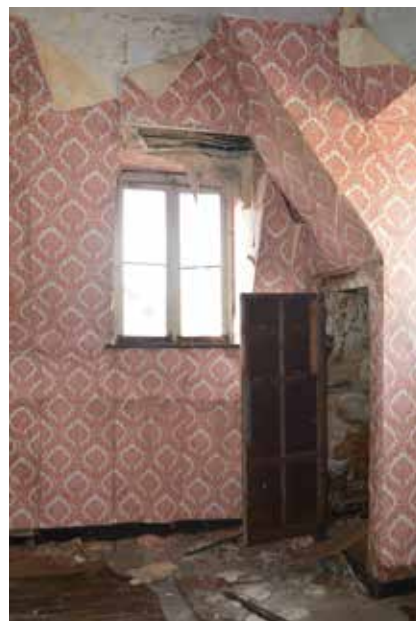
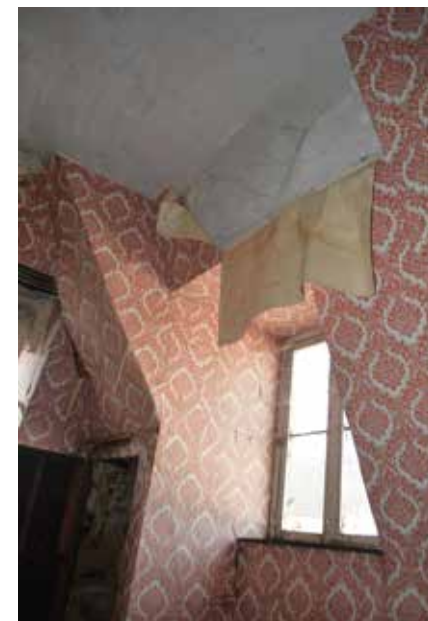
**Figuur 179:** Gang K hoekpaviljoen E-bis (Bron: terreinwerk SumResearch)

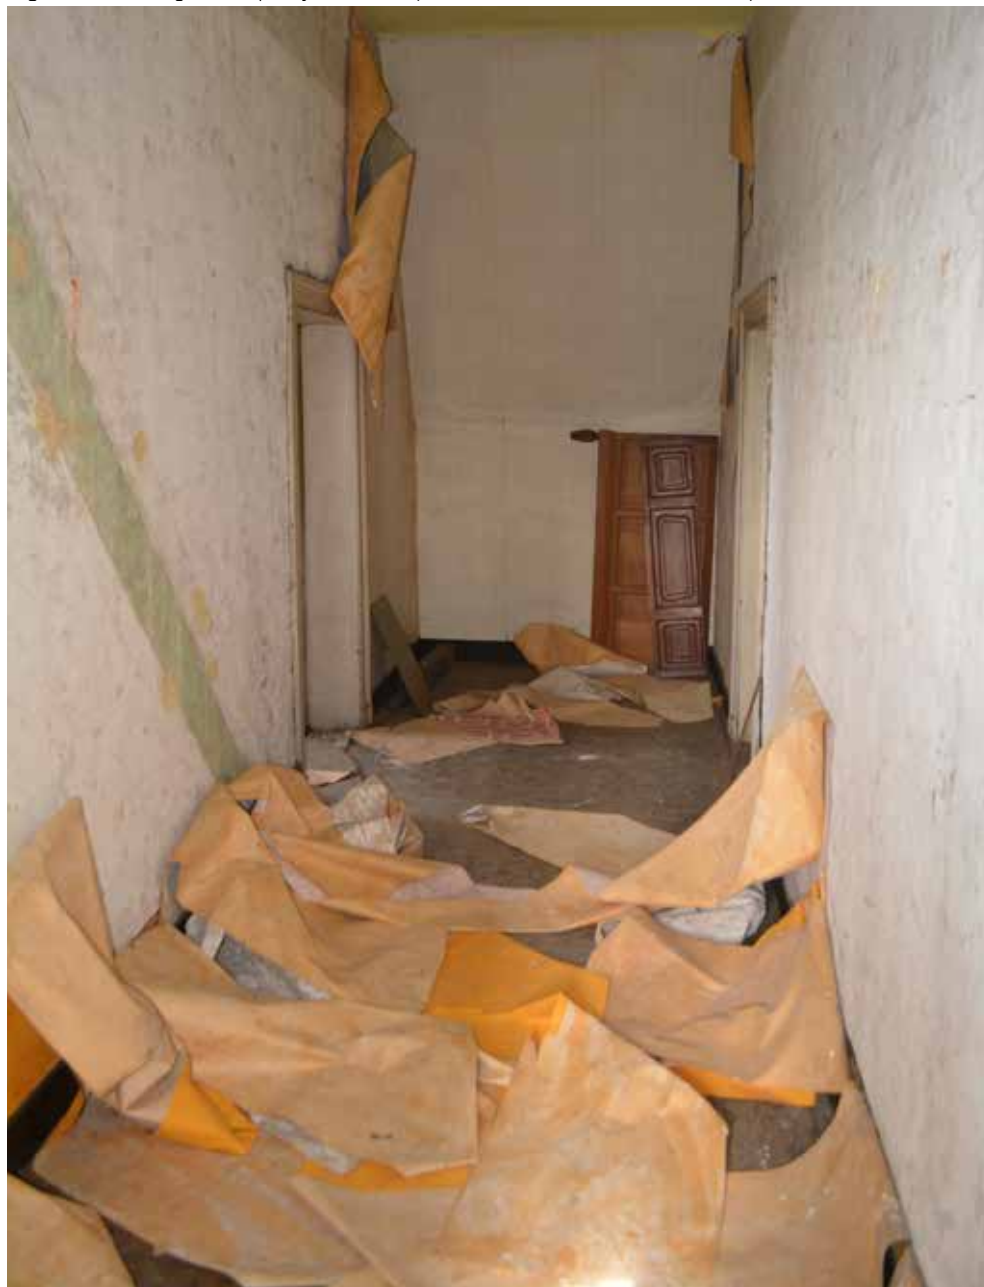
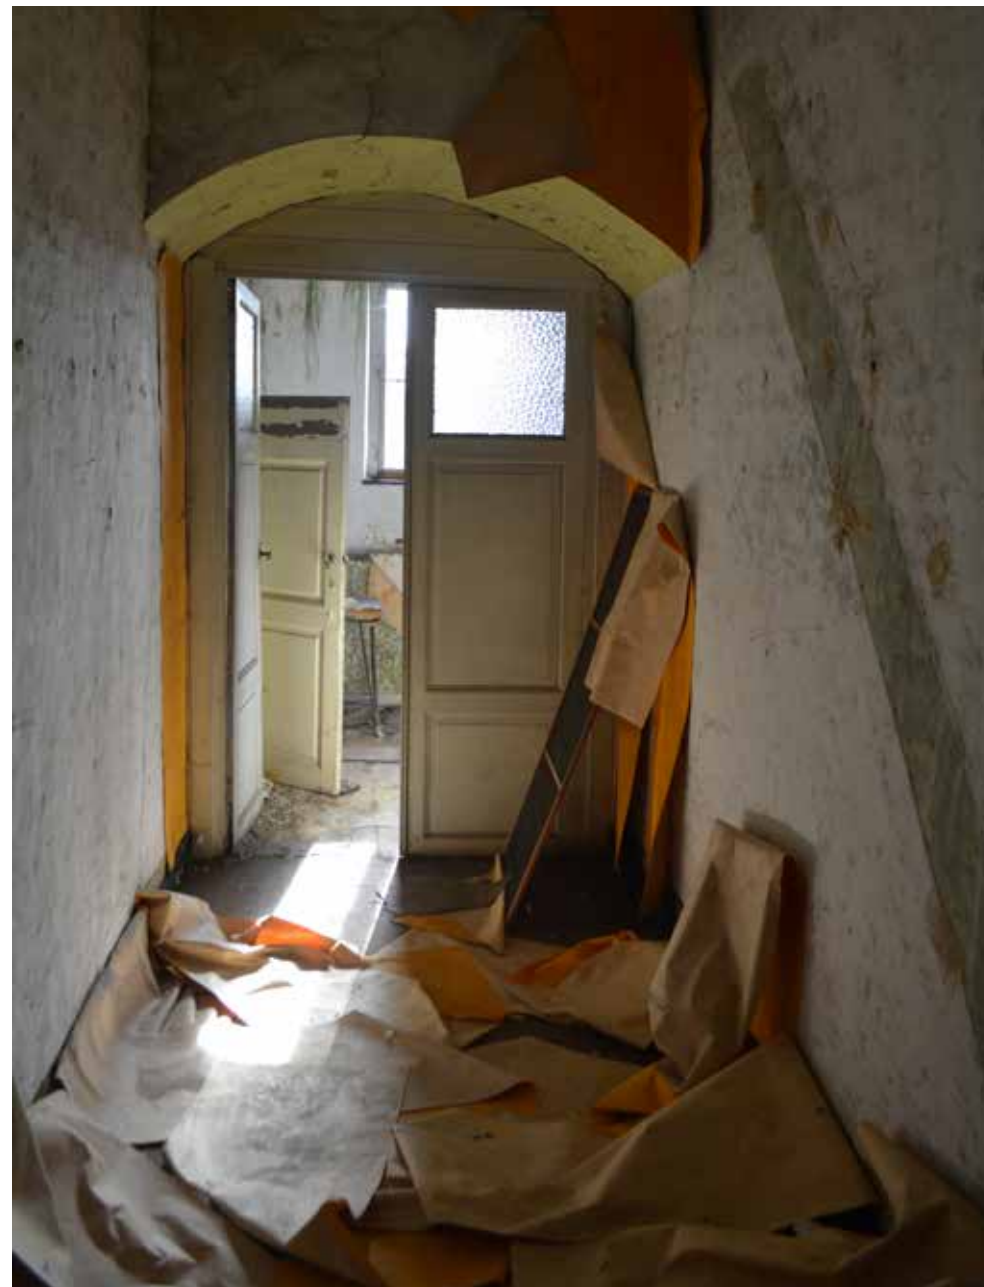
**Figuur 180:** Traphal tweede verdieping hoekpaviljoen E-bis (Bron: terreinwerk SumResearch)

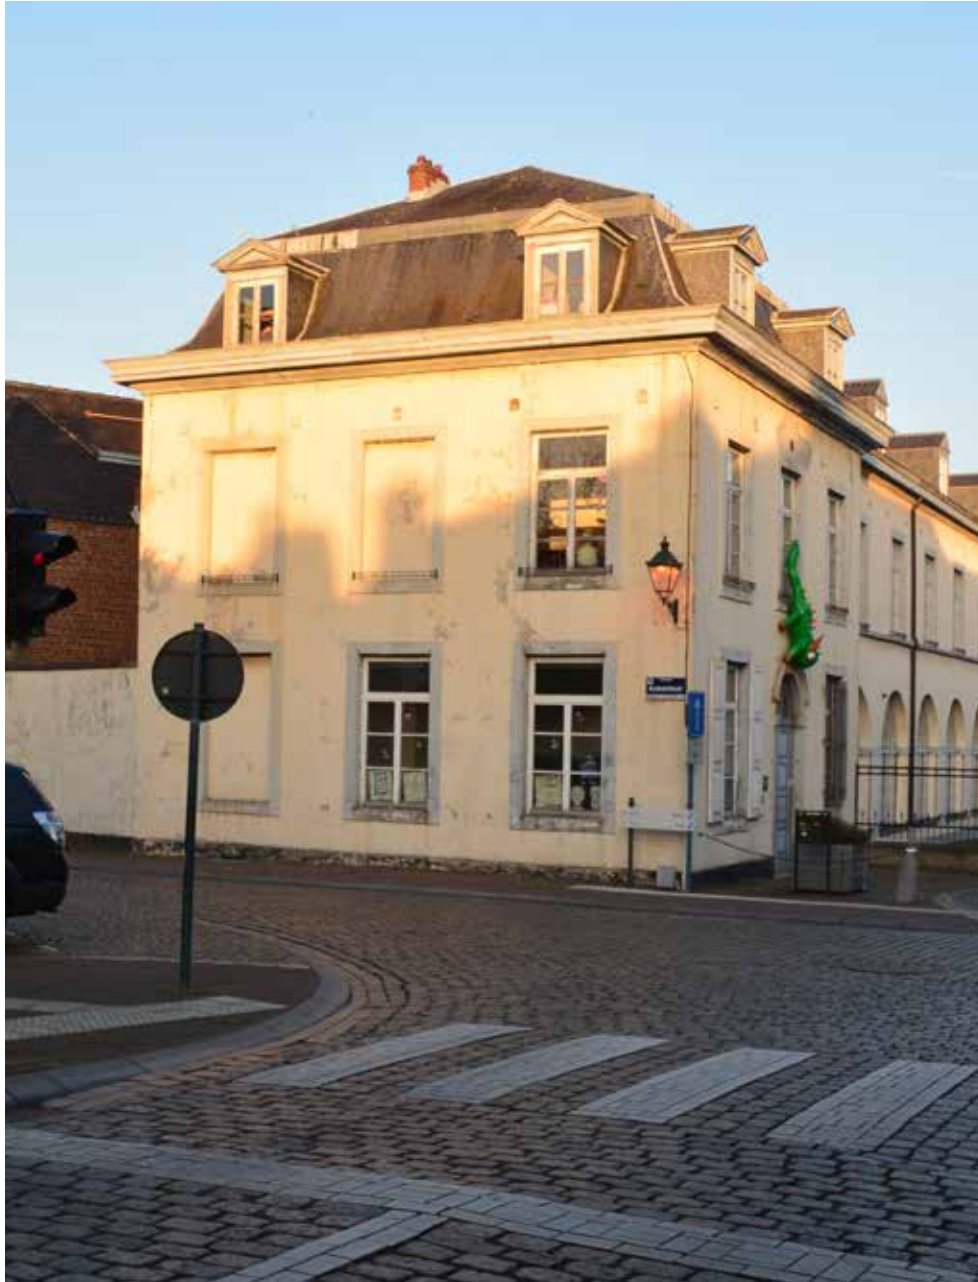
Gezien de verbouwingen is het 18<sup>de</sup>-eeuwse karakter in interieur volledig verloren gegaan.

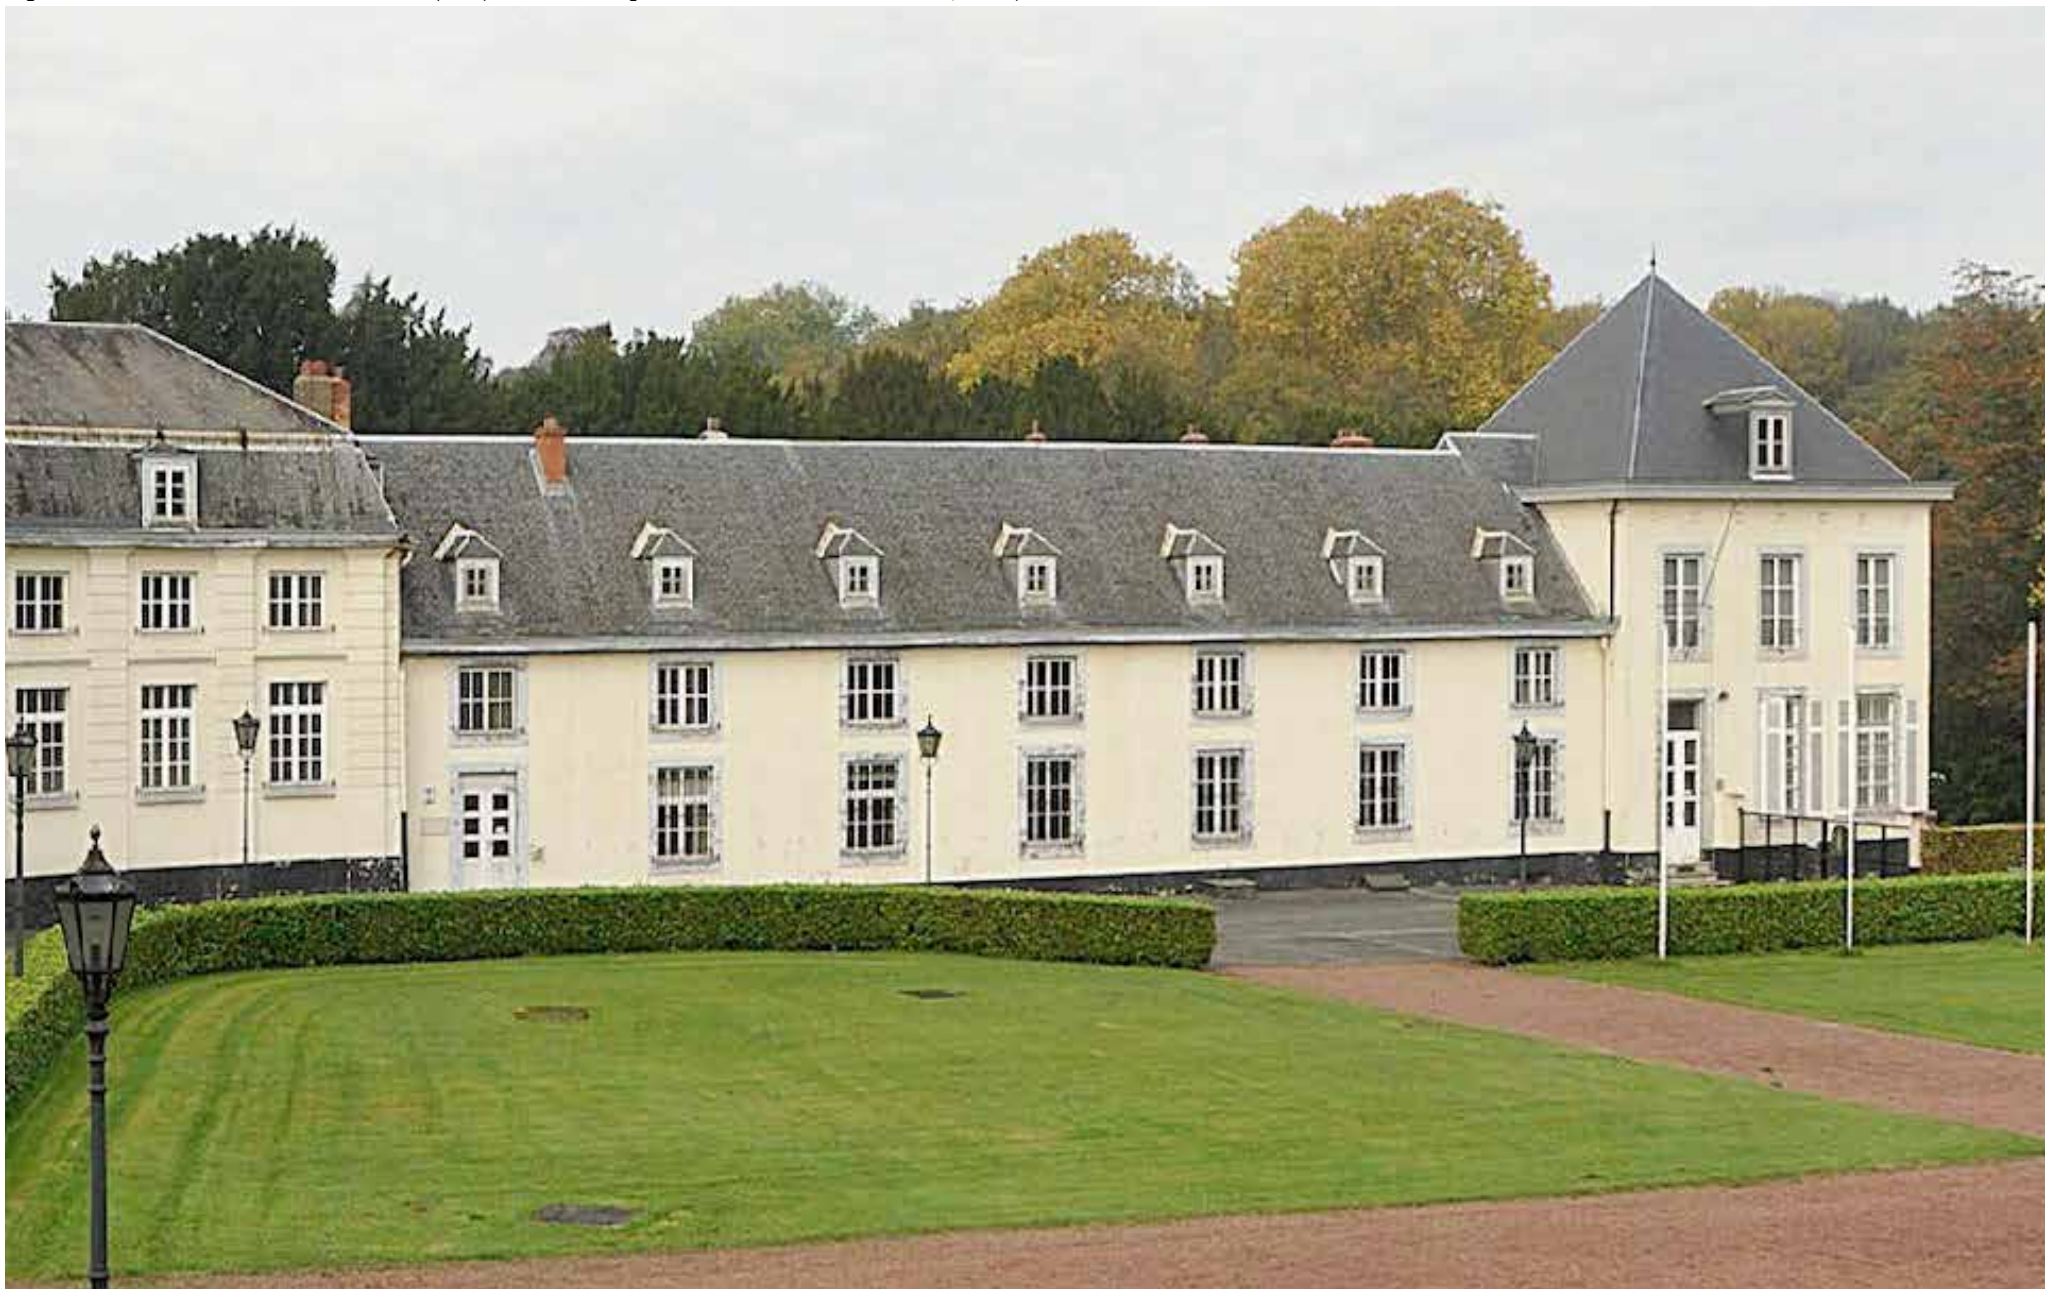
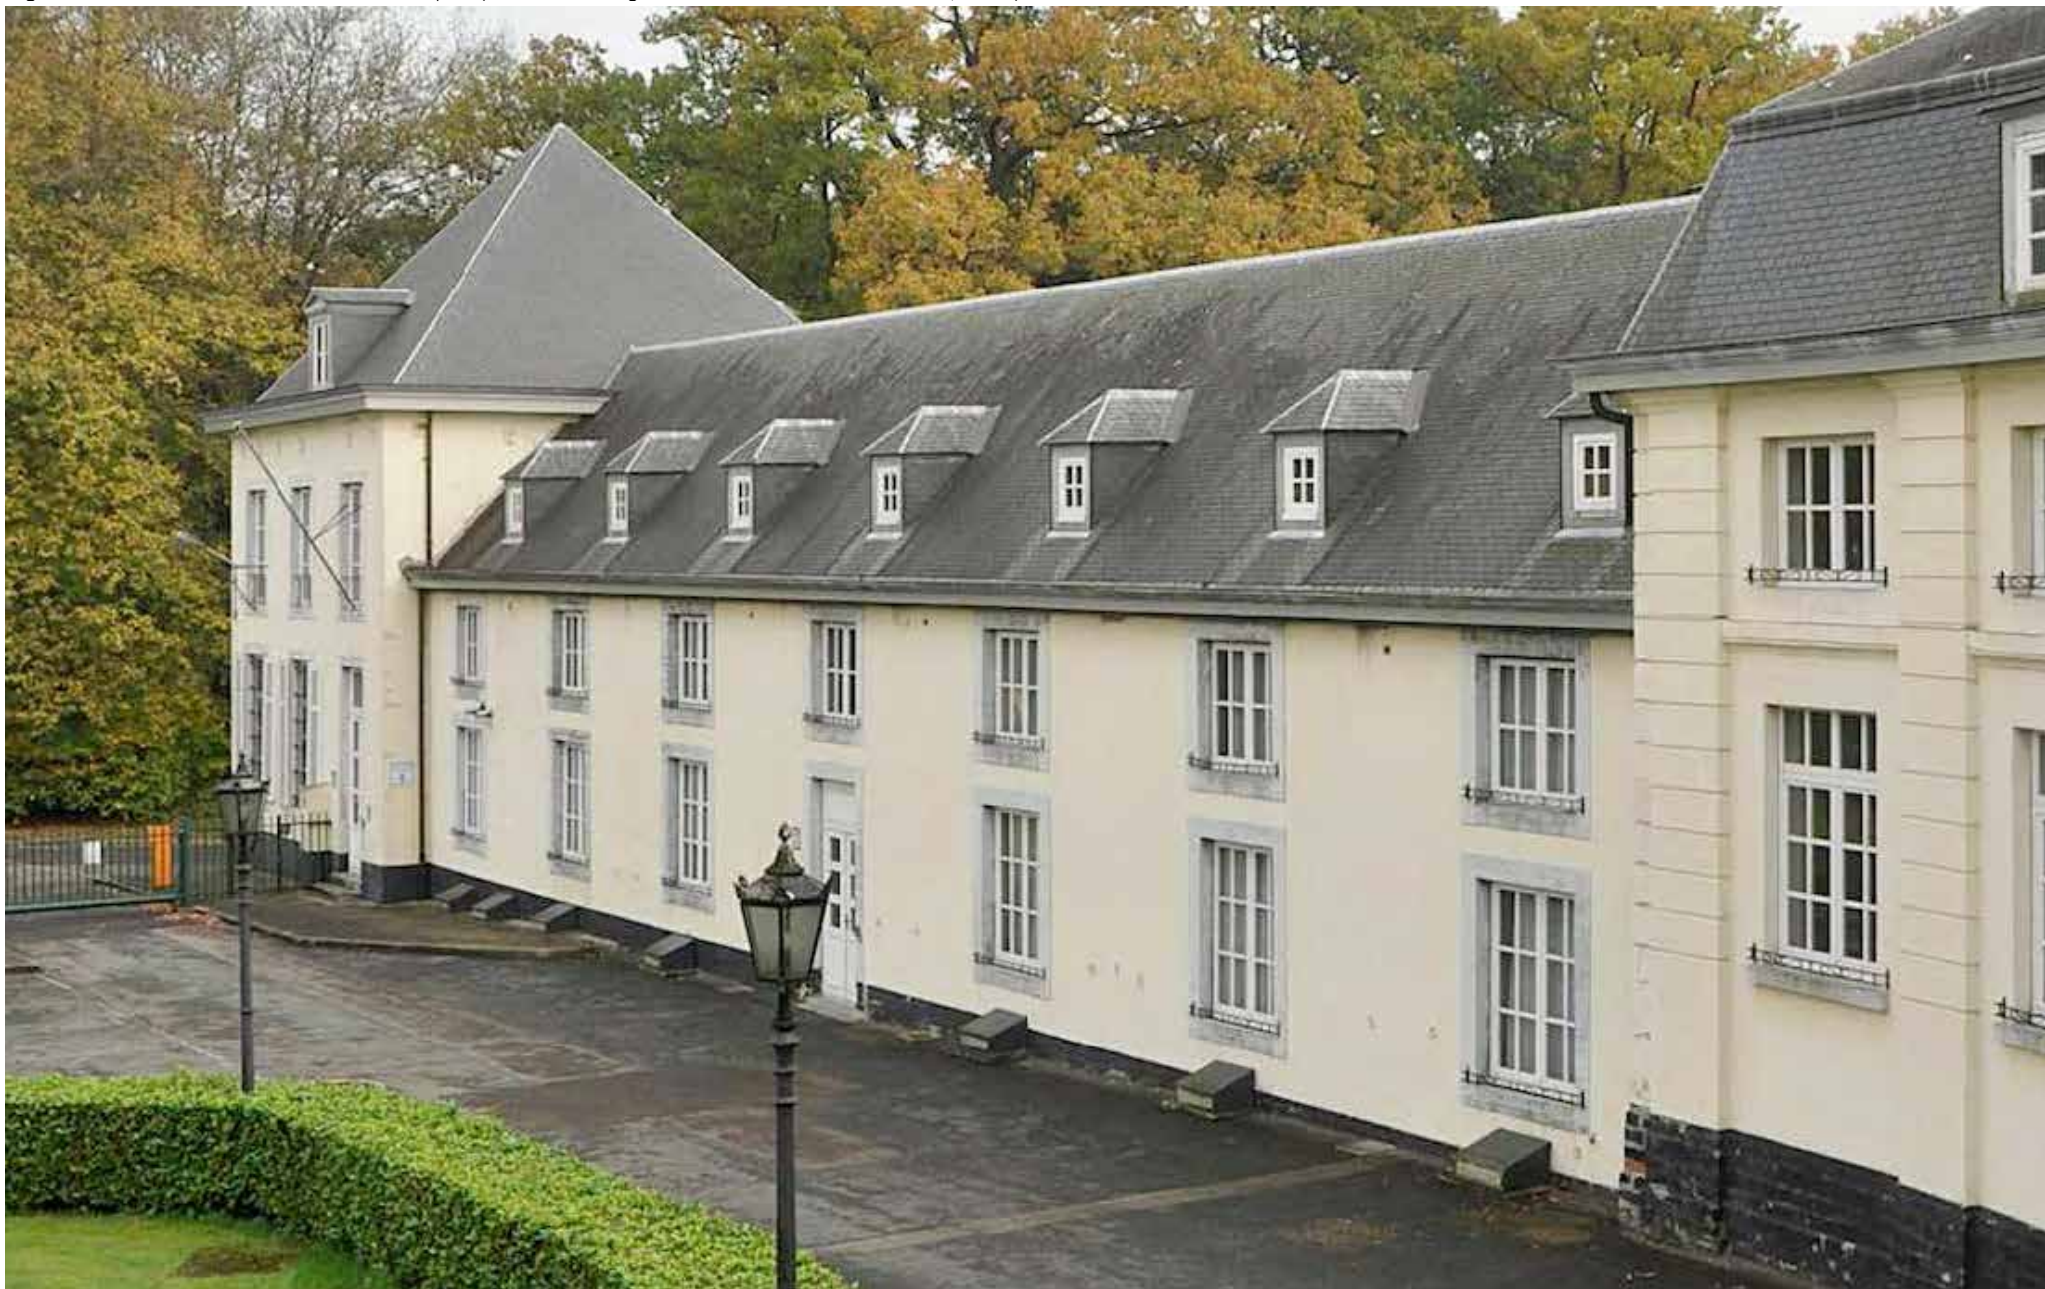
- Vlak bepleisterde gevels
- Rechthoekige muuropeningen
- Zadeldak met her en der afgebroken hoekjes en gebroken leien, keperlood aan dakkapellen is verzakt met mogelijke vochtinfiltratie als gevolg (blok B)
- Tussen de hoekpaviljoenen, stallingen een woongebouwen is een binnenplein aanwezig

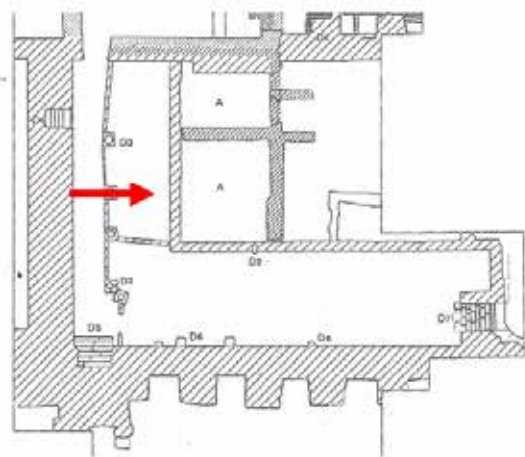
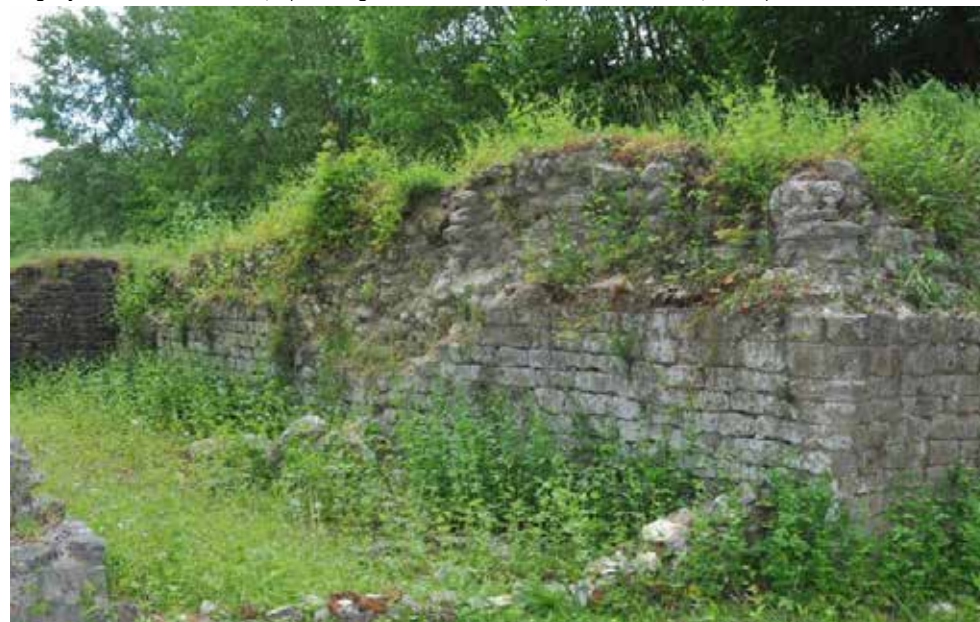
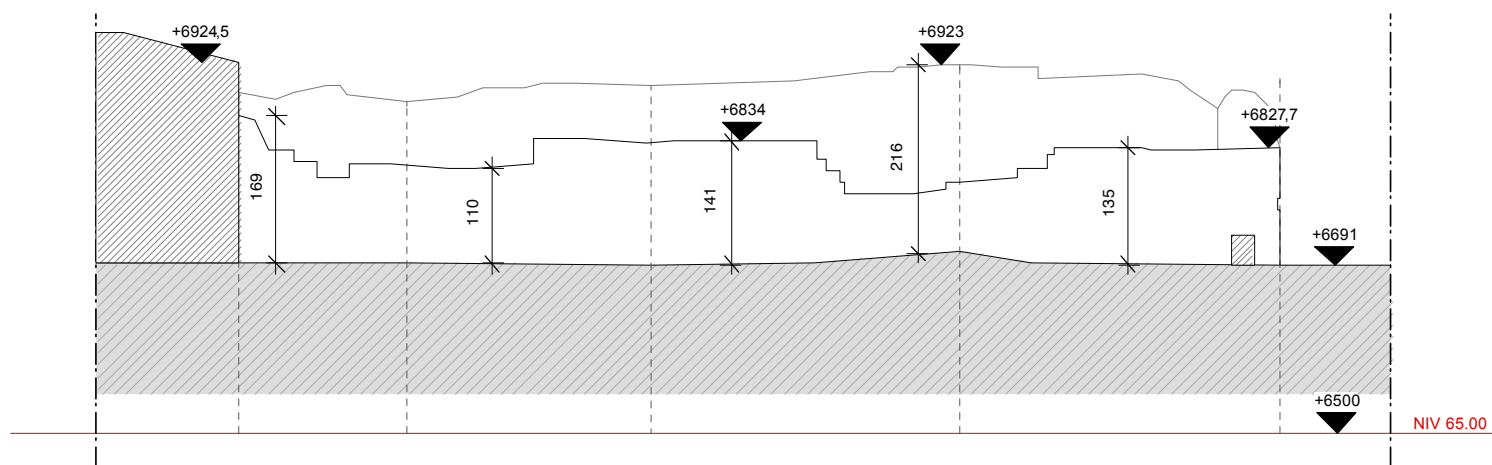
**Figuur 236:** Details Gotische Zaal (Bron: Inspectierapport B-55/22175/2015/BA & Restauratie ruïne hertogelijke burcht Tervuren, opmeting en inventarisatie, TeamvanMeer!, 2013)

"De binnenruimte is uitgegraven tot op het vermoedelijke originele niveau en werd opgevuld met grind (tijdens de inspectie onzichtbaar door overvloedige begroeiing van grassen en kruiden). De binnenruimte toont een verzorgd natuurstenen parement (bewaard tot een hoogte van circa 1,5 m). De bakstenen aanzetten van de gewelven zijn plaatselijk zichtbaar (bv. in muur D2). Tussen de natuurstenen en de bakstenen aanzetten van de gewelven zit een waterkeringslaag in leisteen. Een laag bakstenen muurtje (ca. 4 stenen hoog) verbindt één van de zuilen met de zuidelijke muur."

"In de hoogste delen (zone onder de aanzet van de vroegere baksteen-gewelven) zijn lokaal natuurstenen verdwenen, liggen er los of hellen ze over naar de binnenzijde. Door aantasting van het parement is in sommige zones het opvulmetselwerk zichtbaar. Vochtbelasting van het opvulmetselwerk resulteert in degradatie door vocht en vorst. Plaatselijk zijn de zandstenen gebarsten of verpoederd. De legmortel is door de hoge vochtbelasting erg verweerd."

"De middenzone in het paramentmetselwerk is onstabiel en buikt uit door de achterliggende gronddruk. De achterliggende holtes zijn opgevuld door puin, water en wortels. De samenhang met het voorliggende parement ontbreekt. Door het ontbreken van het parement wordt de bovenliggende grondmassa niet meer volledig ondersteund. Dit resulteert in bijkomende vochttoevoer en plantengroei in het opvulmetselwerk."

"In de resten van de ruïne is op +- 1,35m de aanzet terug te vinden van een bakstenen gewelf. De aanzet is enkel nog afleesbaar in de middelste zone. De baksteen is sterk aangetast door vocht- en vorstschade en weinig samenhangend."

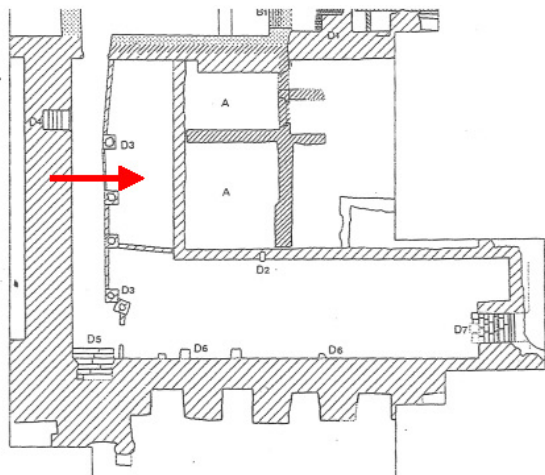
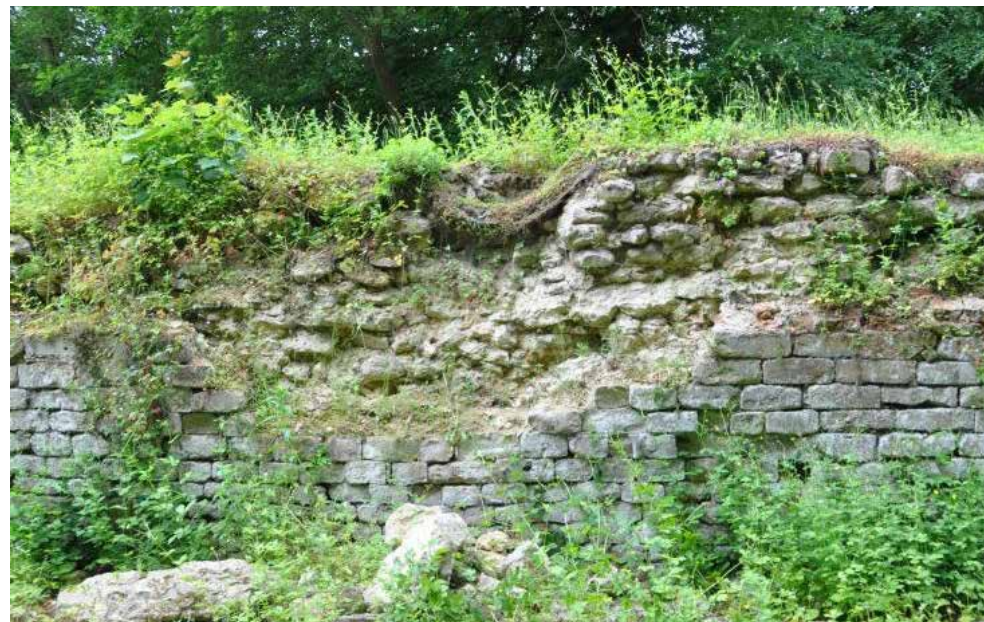
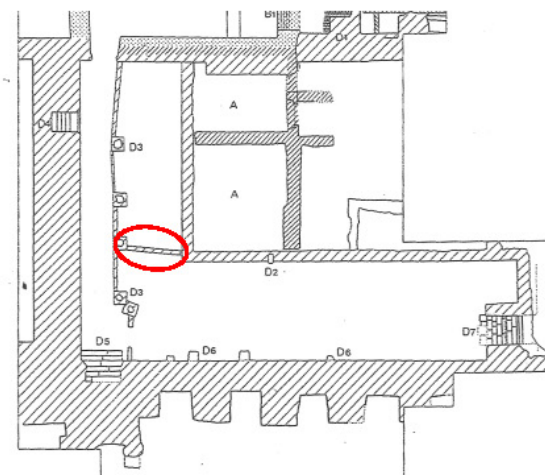
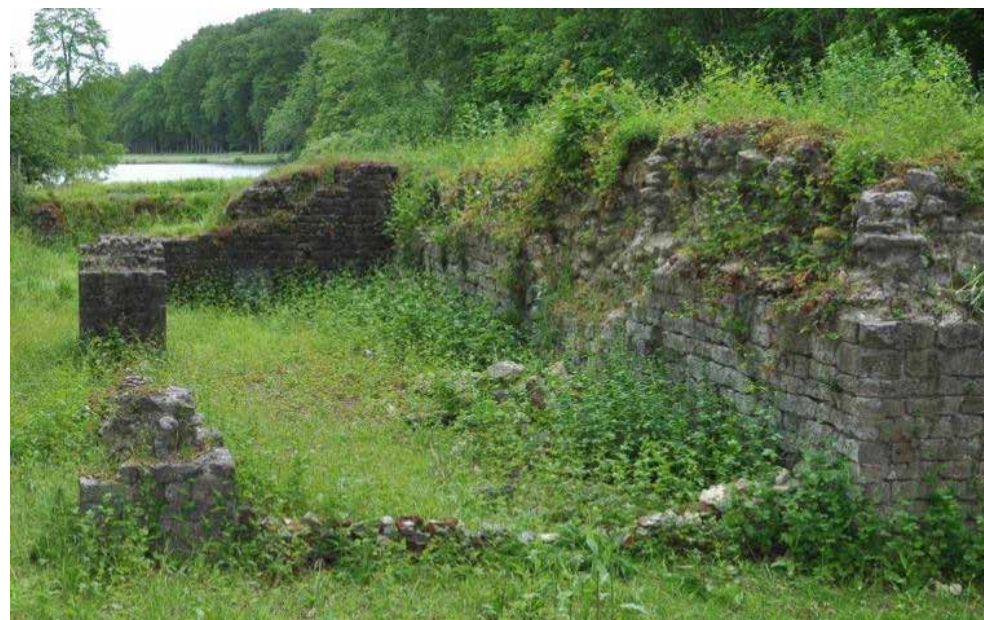
**Figuur 239:** Details Gotische Zaal (Bron: Inspectierapport B-55/22175/2015/BA)

"Aan de rechterzijde van de muur is de samenhang aangetast door wortelgroei van de nabije bomengroep."

"De sluitboog van de doorgang naar de zuidelijke niet toegankelijke kelder is grotendeel verdwenen. Het bovenliggende opvulmetselwerk in zandsteen heeft geen ondersteuning waardoor zandstenen kunnen afbrokkelen en vallen. De tweede sluitboog scheurt af van het opvulmetselwerk."

"Het opvulmetselwerk in zandsteen is op verspreide plaatsen zichtbaar en onderhevig aan weersinvloeden. Hierdoor spoelen de kalkmortels uit, komen zandstenen los en vallen naar binnen. De muurbekledingen, uitgevoerd met netjes en sedum begroeiing scheuren af. Hierdoor wordt het onderliggende muurwerk meer en meer onderhevig aan weersinvloeden en zal het sneller aftakelen."

"De witte natuurstenen noordelijke en westelijke trappen vertonen lichte beschadigingen, verdwenen voegwerk en plantengroei. De 5 pilasters zijn niet voorzien van een afdekking. Het muurwerk is onderhevig aan weersinvloeden waardoor de hoogste stenen op verspreide plaatsen loszitten. Het voegwerk is grotendeels verdwenen. De westelijke pilasters vertonen de grootste schade en zijn het meest afgetakeld in volume."

"Tussen pilasters onderling en zone 3: Het muurwerk tussen de pilasters onderling is visueel oncontroleerbaar door het aanwezige grind en begroeiing. Het zichtbare gedeelte, van het één steens muurtje tussen de pilaster en zone 3, werd geconstrueerd met gestapelde baksteen. De bovenste lagen stenen liggen los op elkaar gestapeld. Het onderliggende metselwerk is vochtig."

"Resterend metselwerk aanzetten gewelven: Het nog resterende metselwerk van de aanzetten is onderhevig aan insijpelend regenwater en vertoont ernstige vorstschade. In de noordelijke keermuur werd een zone met nieuwe baksteen opgevuld om het bovenliggende natuursteenparement te ondersteunen."

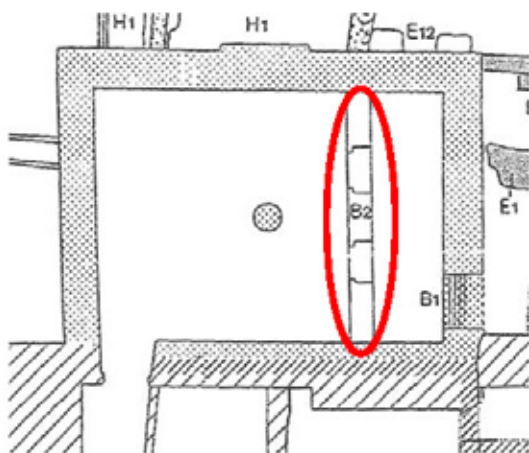
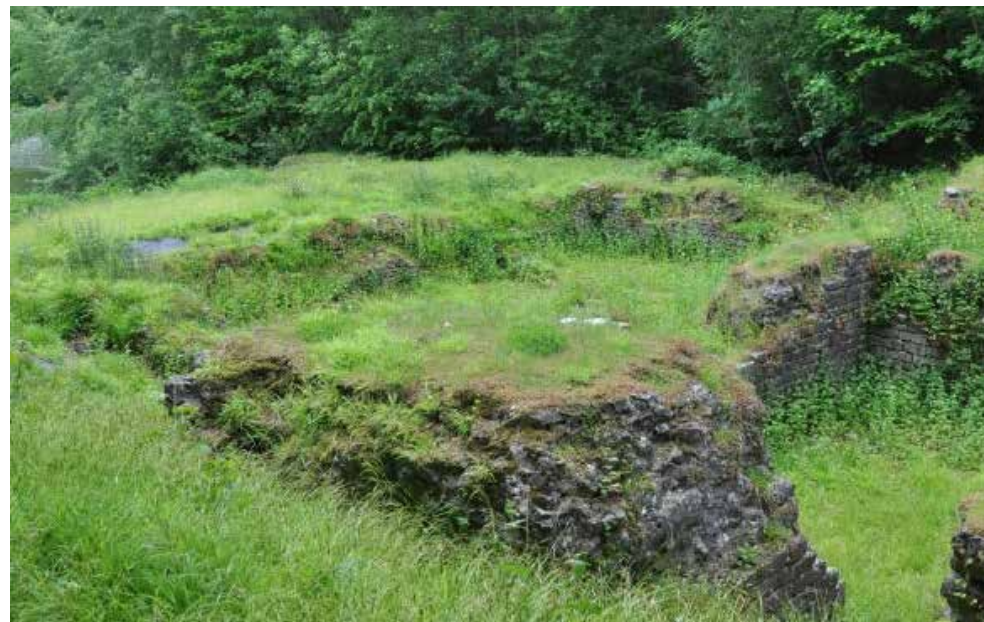
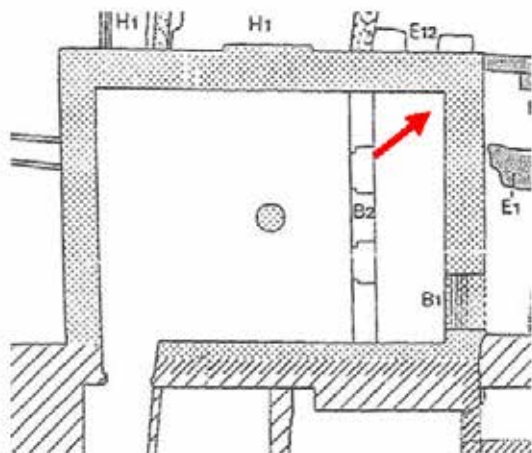
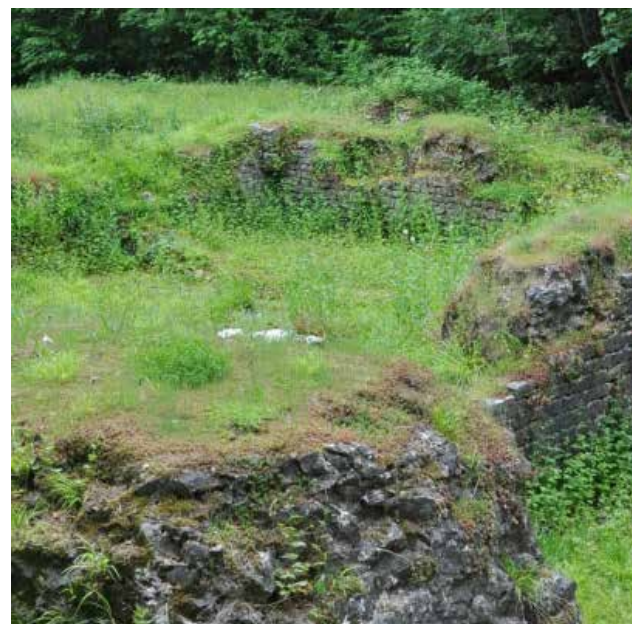
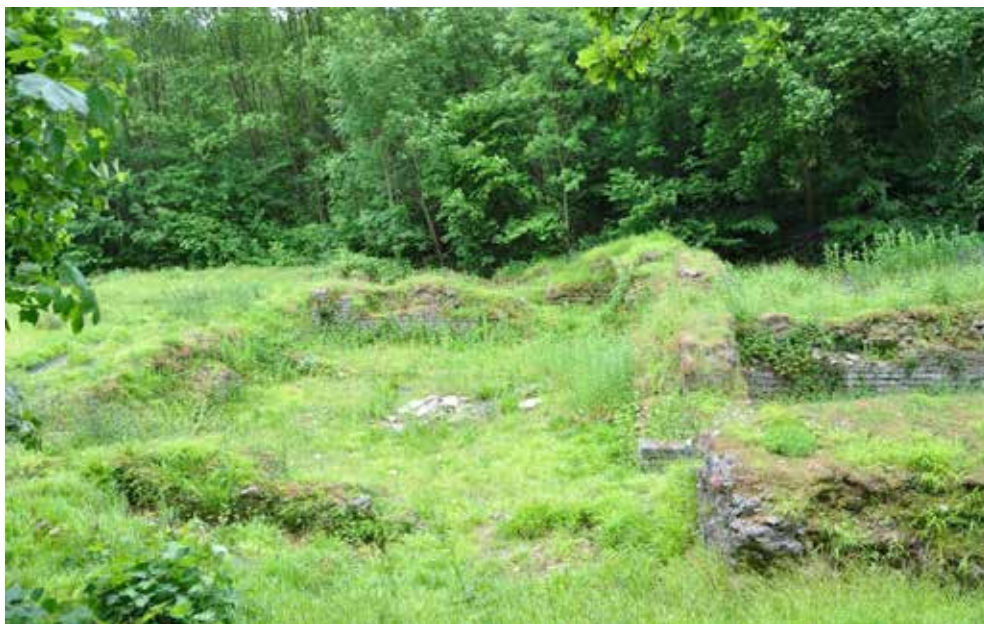
**Figuur 241:** Overzicht restanten Donjon (Bron: Inspectierapport B-55/22175/2015/BA)

**Figuur 242:** Overzicht restanten Donjon (Bron: Inspectierapport B-55/22175/2015/BA)

"De binnenruimte is uitgegraven (tot op het originele niveau), werd opgevuld met grind en vertoont een matig bewaard natuurstenen parement (bewaard tot een hoogte van circa 0,5 - 1 m)."

"De muurbekledingen, netjes en sedum begroeiing scheuren af. Hierdoor wordt het onderliggende muurwerk meer en meer onderhevig aan weersinvloeden en zal het sneller aftakelen. De natuurstenen aanzetten van de gewelven zijn grotendeels verdwenen of ingestort. De zuidoostelijke is nog aanwezig."
