## ERFGOEDBEHEERSPLAN

### 6 monumenten binnen het Park van Tervuren

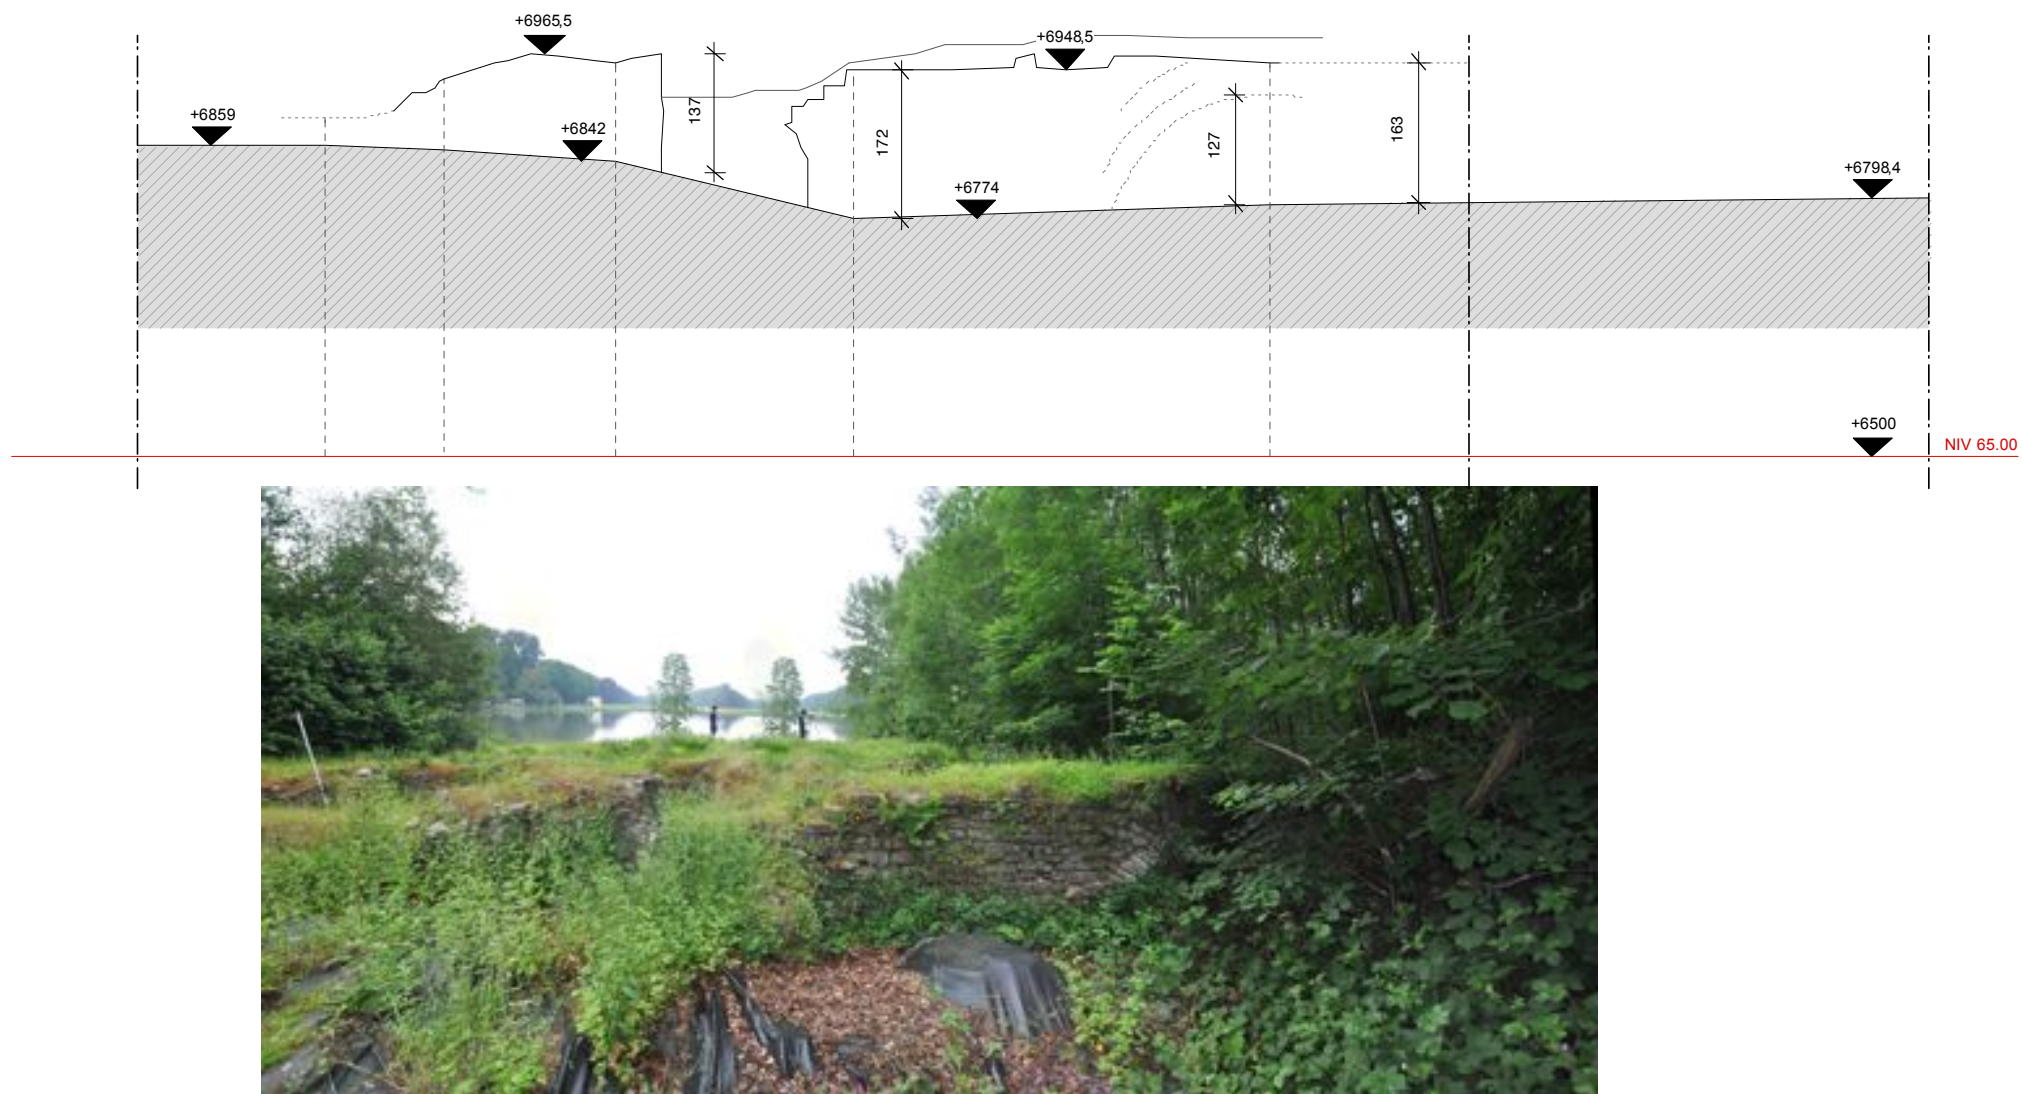
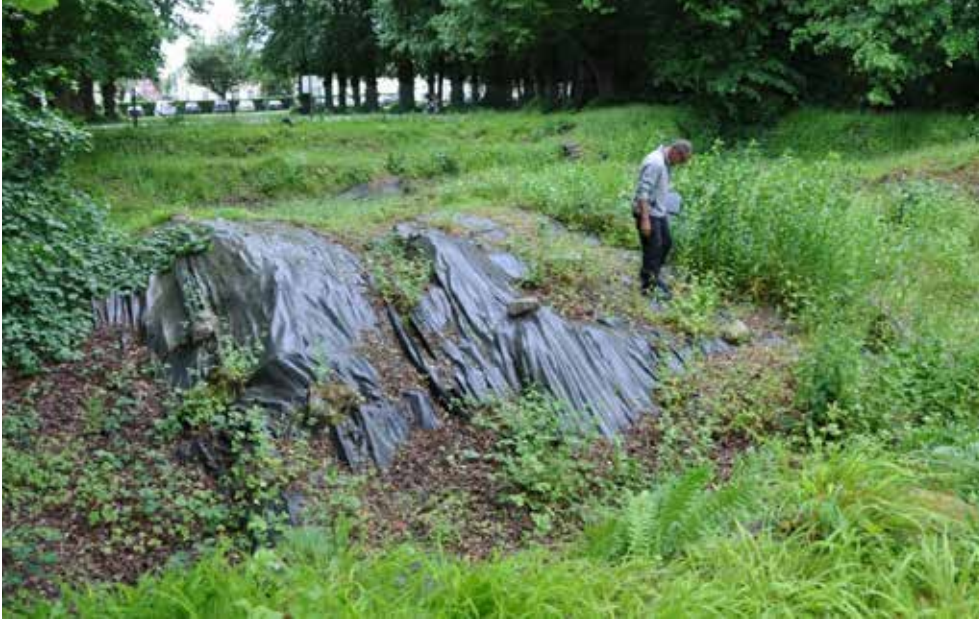
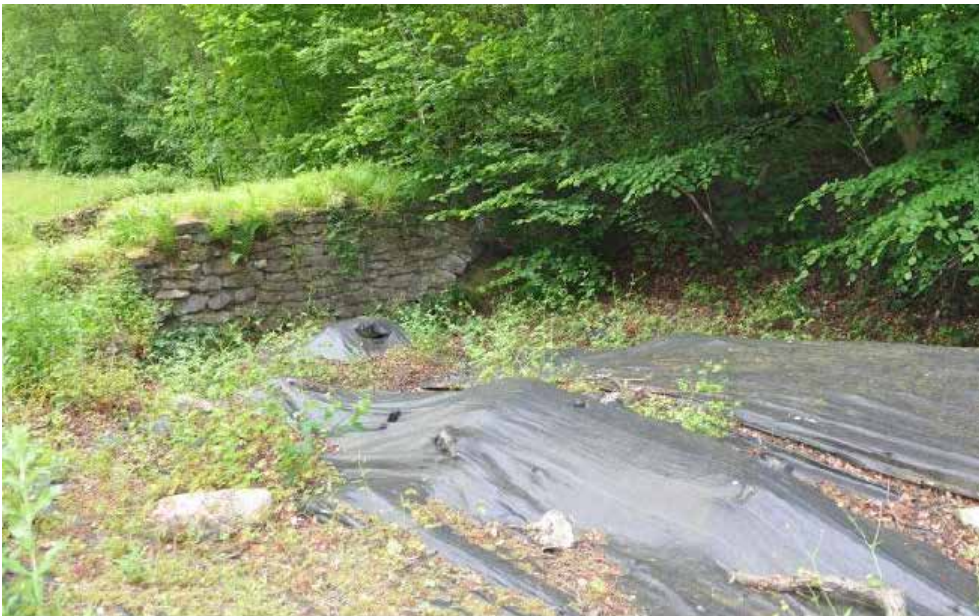
**Figuur 243:** Overzicht restanten oudste residentie (Bron: Inspectierapport B-55/22175/2015/BA & Restauratie ruïne hertogelijke burcht Tervuren, opmeting en inventarisatie, TeamvanMeer!, 2013)

**Figuur 244:** Overzicht restanten oudste residentie (Bron: Inspectierapport B-55/22175/2015/BA)

"De resterende fundering werd met geotextiel bedekt. De zandstenen fundering is hierdoor moeilijk controleerbaar."

"Verschillende stenen puilen uit (zichtbaar doorheen het textiel) of liggen los (waargenomen bij het optillen van het textiel). Het terrein tussen de funderingen en het aansluitende muurwerk van de L-vormige constructie (Gotische zaal) helt sterk af en zijn moeilijk te belopen."

"De rechterzijde vertoont de sporen van een vroegere rondboog in zandsteen. De boogconstructie is in relatief goede staat maar ligt deels verborgen achter overvloedige plantengroei. De doorgang is versperd door grond."

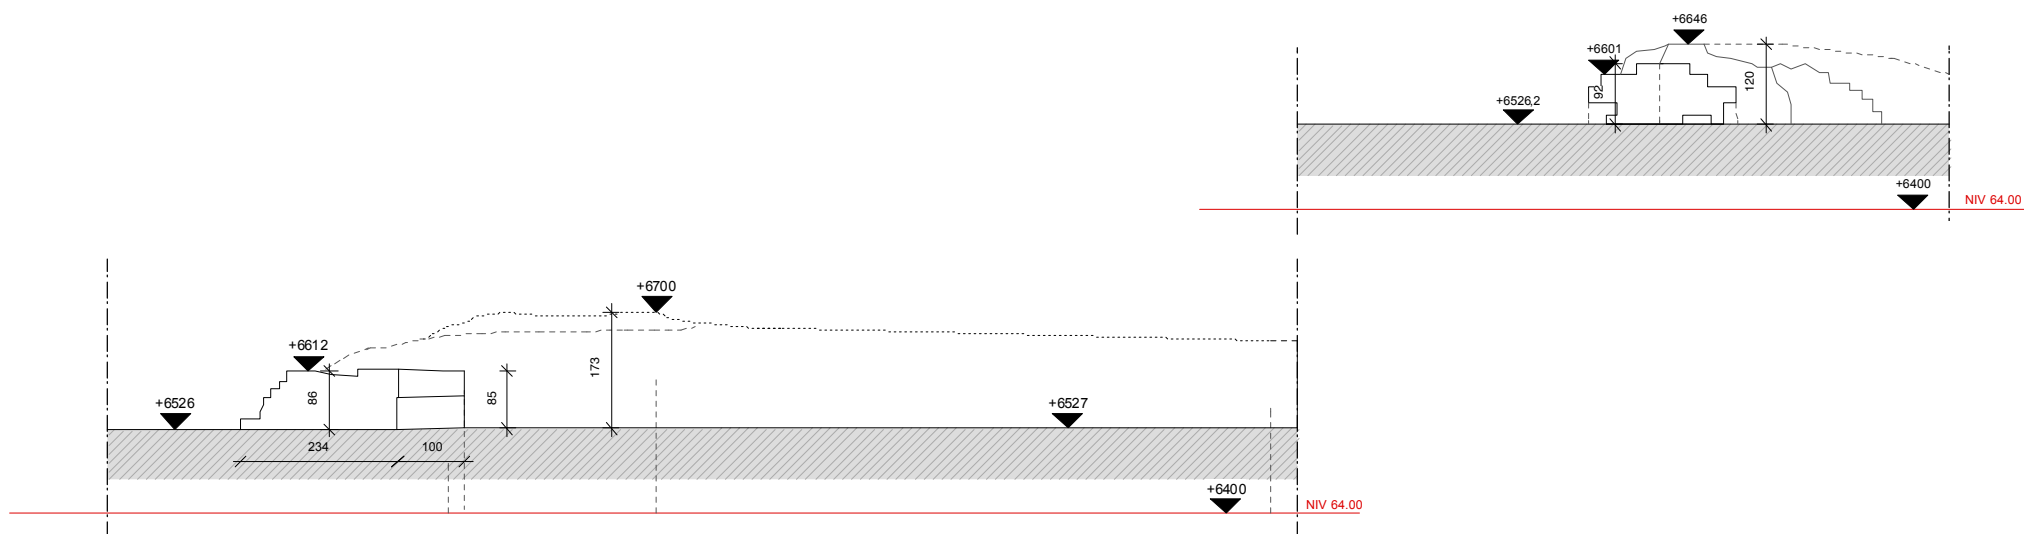
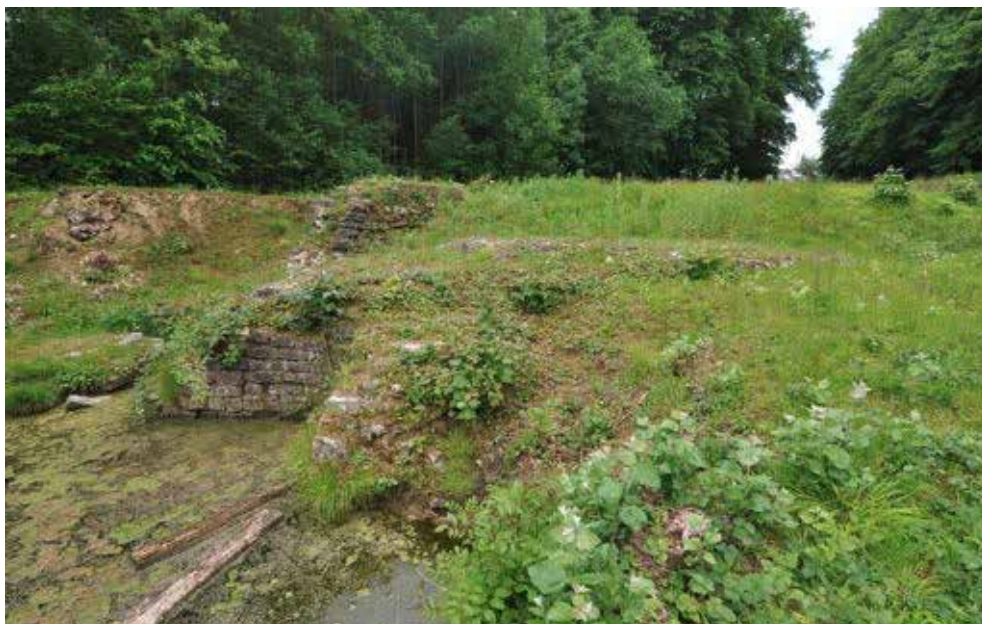
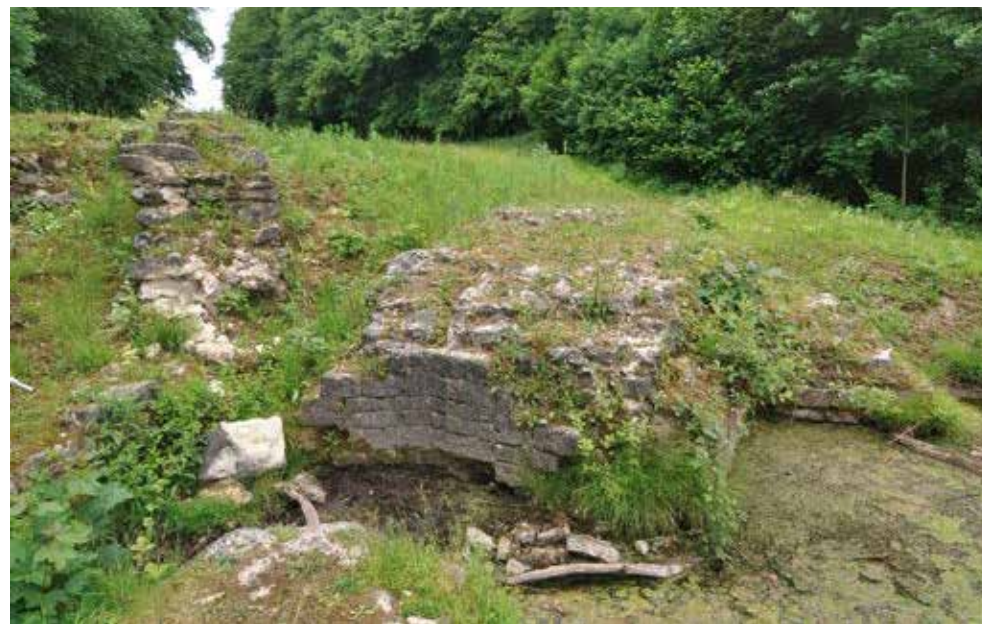
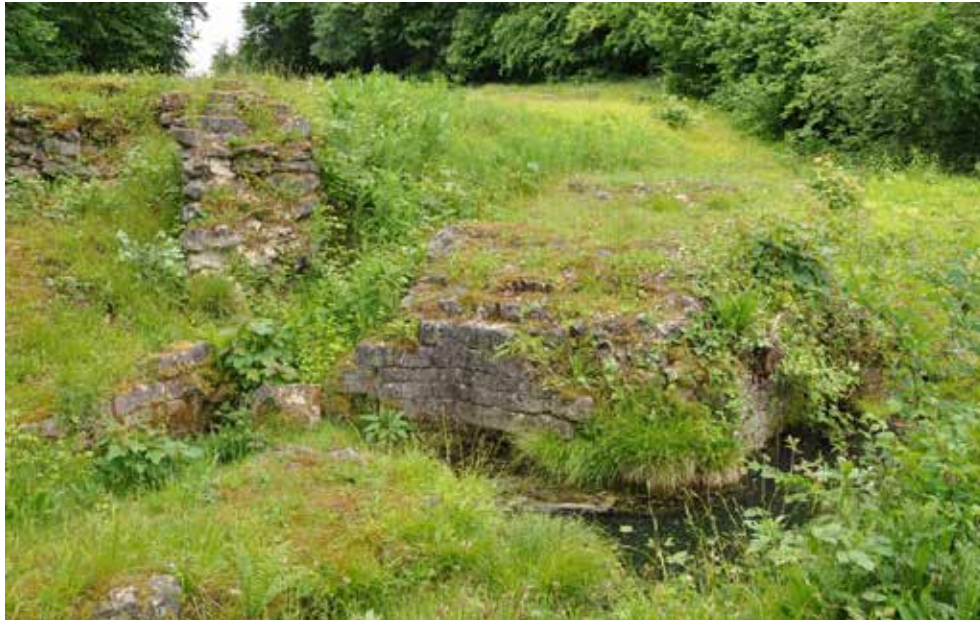
**Figuur 245:** Overzicht restanten weermuur (Bron: Inspectierapport B-55/22175/2015/BA & Restauratie ruïne hertogelijke burcht Tervuren, opmeting en inventarisatie, TeamvanMeer!, 2013)

**Figuur 246:** Overzicht restanten weermuur (Bron: Inspectierapport B-55/22175/2015/BA)

"Het nog resterende muurwerk is opgebouwd uit witte natuursteen. Het zandstenen opvulmetselwerk is her en der zichtbaar en vloeit over met de muurbegroeiing en het achterliggende maaiveld."

"In de aansluiting met de waterlijn zijn natuurstenen uitgevallen of beschadigd door vorst. Het resterende bovenliggende metselwerk is hierdoor niet goed ondersteund en vertoont reeds horizontale scheurvorming (verzakking)."

"Zowel het parement als het opvulmetselwerk zijn bij recente herstellingen bedekt met een mortel op basis van cement met een vermoedelijke toevoeging van bitumen. Hierdoor wordt de dampdichtheid van het metselwerkmassief vergroot (hetgeen droging bemoeilijkt)."

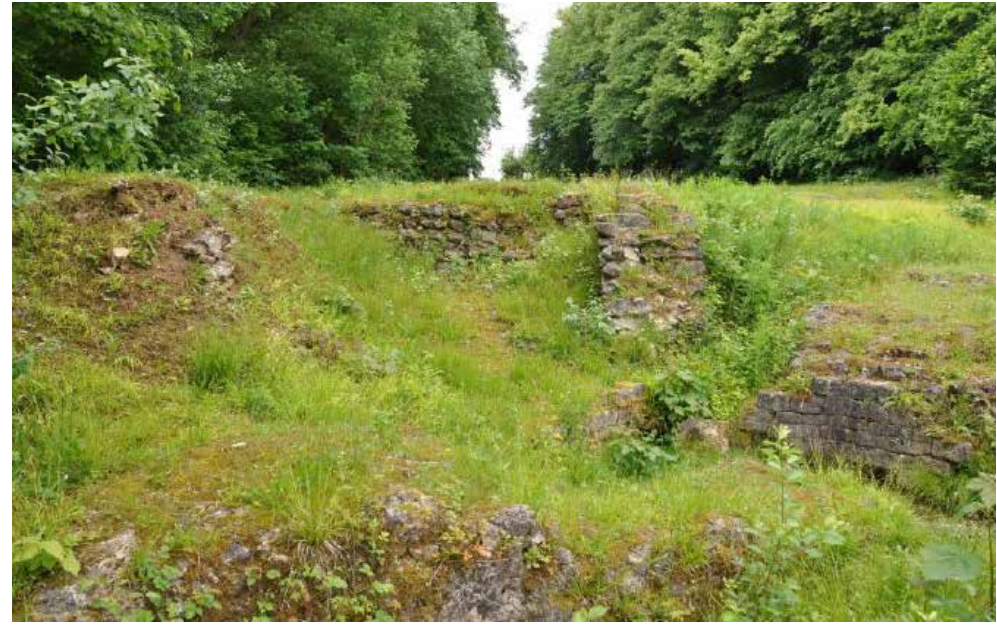
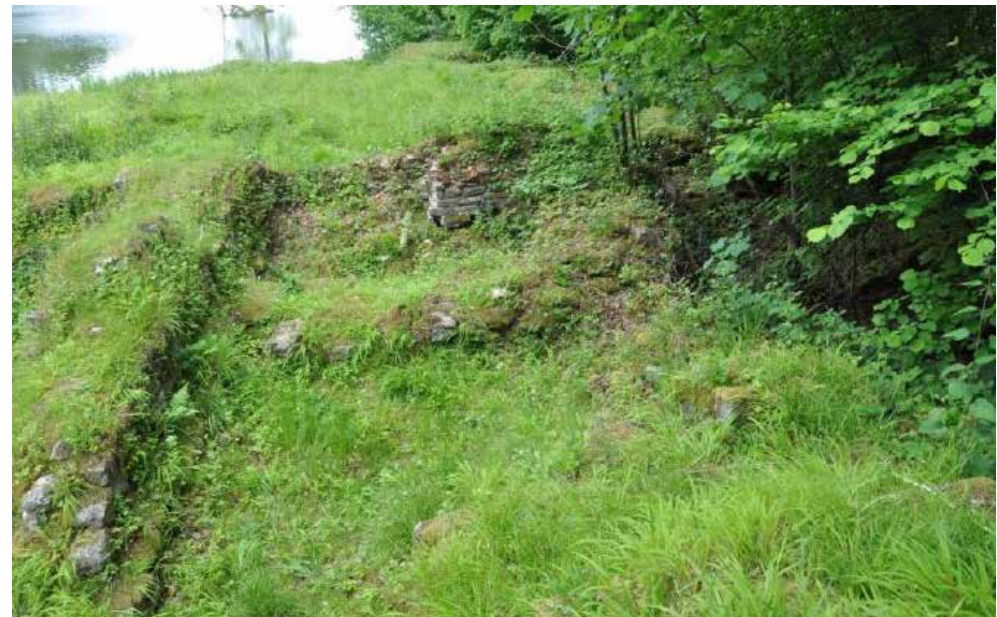
"De funderingen zijn grotendeels oncontroleerbaar door het geotextiel (vooral over H en F) en de overvloedige beplanting (vooral over J). Dit maakt dit gedeelte van de site ook zeer moeilijk leesbaar, temeer daar een aantal muren zeer laag zijn."

"De ruïneresten zijn in deze zone moeilijk leesbaar, overwoekerd door plantengroei en in slechte staat. Het metselwerk is aangetast door vocht- en vorstschade."

"Het bakstenen gewelf is in relatief goede staat. Het baksteenmetselwerk vertoont aantasting door vocht en vorst. Plaatselijk ontbreken bakstenen. Belasting van het gewelf (belopen) is niet langer toegelaten door de geringe dikte."

"Het baksteenmetselwerk van de ondergrondse gang en aansluitende restanten (E10) vertonen ernstige vocht- en vorstschade. Het voegwerk is verdwenen, de legmortel verzand en bakstenen brokkelen af. Deze gebreken werden ook waargenomen bij het overkoepelende bakstenen halfsteens tongewelf. Op het tongewelf ligt een klein laagje grond en gras. Het betreden van het gewelf is gevaarlijk en dient best afgespannen worden."

"De funderingen van de vroegere inkom J2-3 zijn in matige staat. Het baksteenmetselwerk is verweerd, vertoont sporen van vocht, vorstschade en is her en der verzakt. De gehelen zijn overwoekerd door planten en bomen. De zichtbare delen van de witte zandstenen funderingen vertonen vorstschade, brokkelen af en zijn begroeid door planten."

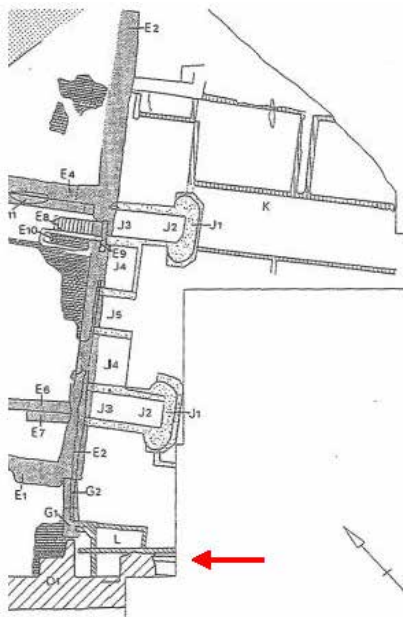
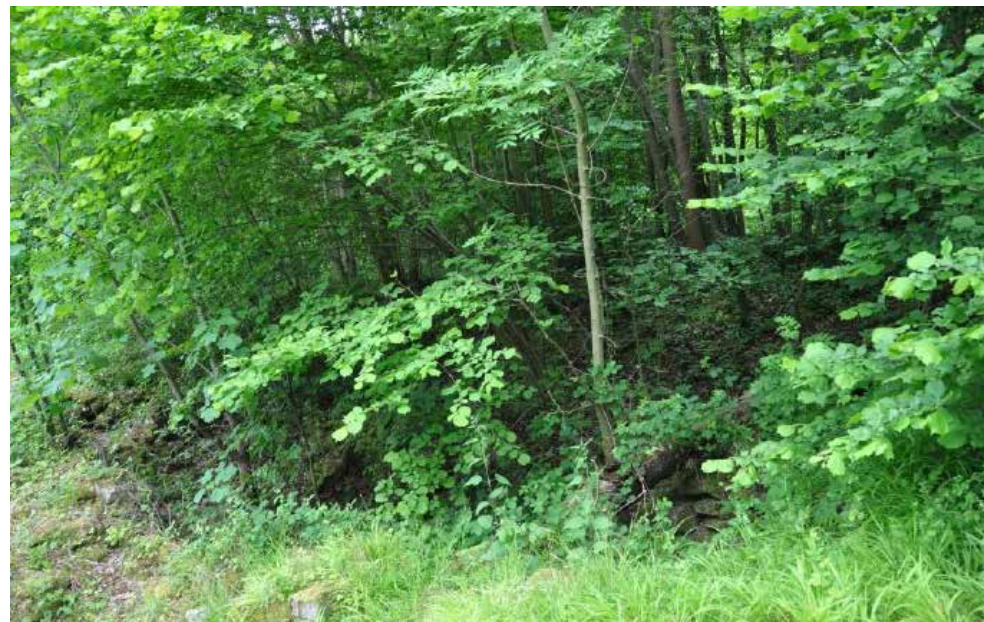
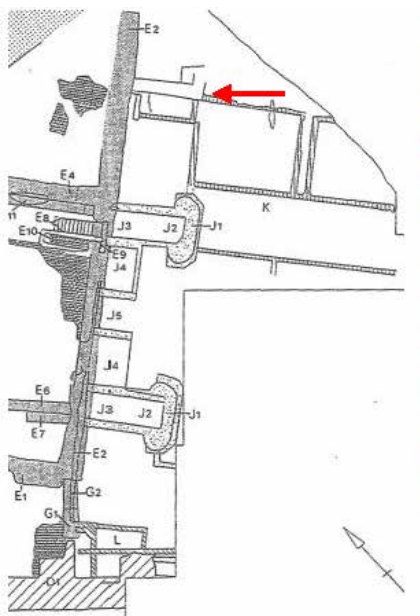
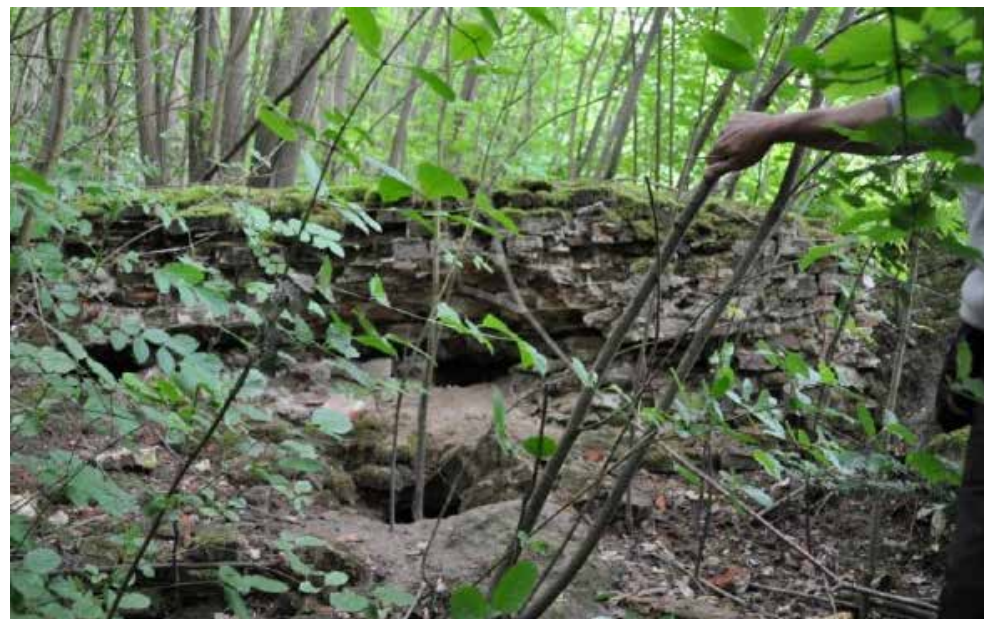
**Figuur 250:** Overzicht restanten weermuur (Bron: Inspectierapport B-55/22175/2015/BA)

"De bakstenen funderingen in deze zones zijn niet of amper zichtbaar wegens de dichte begroeiing (jong bos) en konden bijgevolg niet geïnspecteerd worden."

"Plaatselijk zijn de funderingen ondergraven door een vos. Vermoedelijk is er een vossenburcht."

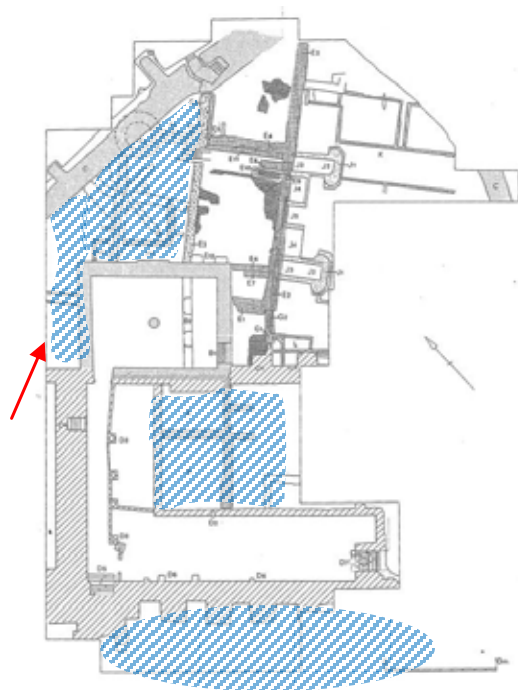
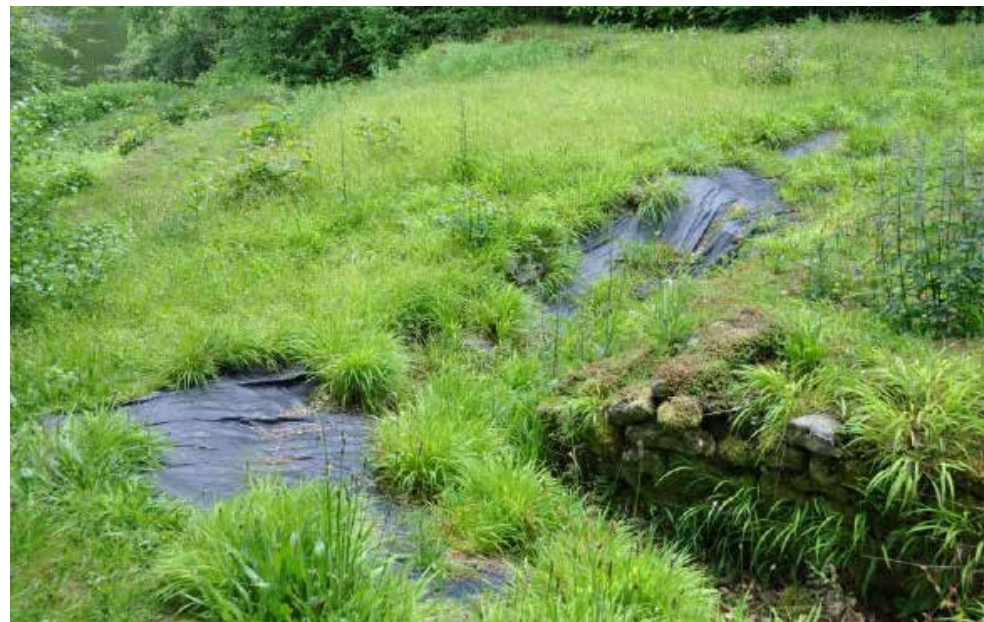
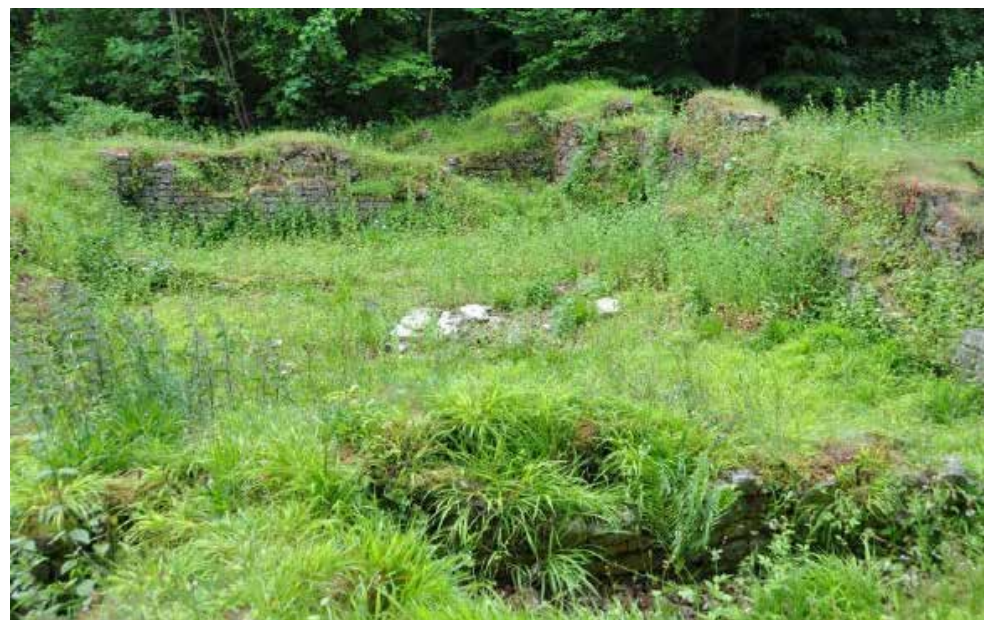
**Figuur 251:** Overzicht restanten weermuur (Bron: Inspectierapport B-55/22175/2015/BA)

"Bij de opgravingen werd het terrein verlaagd tot op het originele niveau om alle bouw- en muurdelen te kunnen onderzoeken. De vandaag zichtbare muren betreffen funderings- en keldermuren. Een deel van de uitgegraven muurresten werd afgedekt met geotextiel (vooral in zones 3 en 5). Dit ligt op vele plaatsen bloot, wat nefast is voor de duurzaamheid van het materiaal."

"Door de verlaging van het terrein bevinden meerdere muren zich niet meer op (vermoedelijk) vorstvrije diepte waardoor vorstschade aan het muurwerk kan ontstaan."

"De met geotextiel afgedekte muren/delen hellen op verschillende plaatsen af naar blootliggende muren, waardoor bepaalde muurdelen/hoeken veel vocht te verwerken krijgen."

"De grondniveaus aan weerszijden van het muurwerk zijn niet altijd gelijk. Hierdoor fungeren ze als keermuur en kan er vochttransport in het muurwerk ontstaan. Dit kan zorgen voor een snellere degradatie."

"Op enkele plaatsen staan er grote bomen zeer dicht tegen de ruïnes. Wanneer deze omvallen, bestaat de kans dat ze de ruïne aanzienlijk beschadigen. Vooral ten zuidoosten van de Gotische zaal staan een aantal grote bomen van het aangrenzende bos zeer dicht tegen de ruïne. Eén daarvan lijkt een aanzienlijk risico in te houden: de wortelkruit zit niet meer volledig in de grond, maar hangt gedeeltelijk over de ruïne."

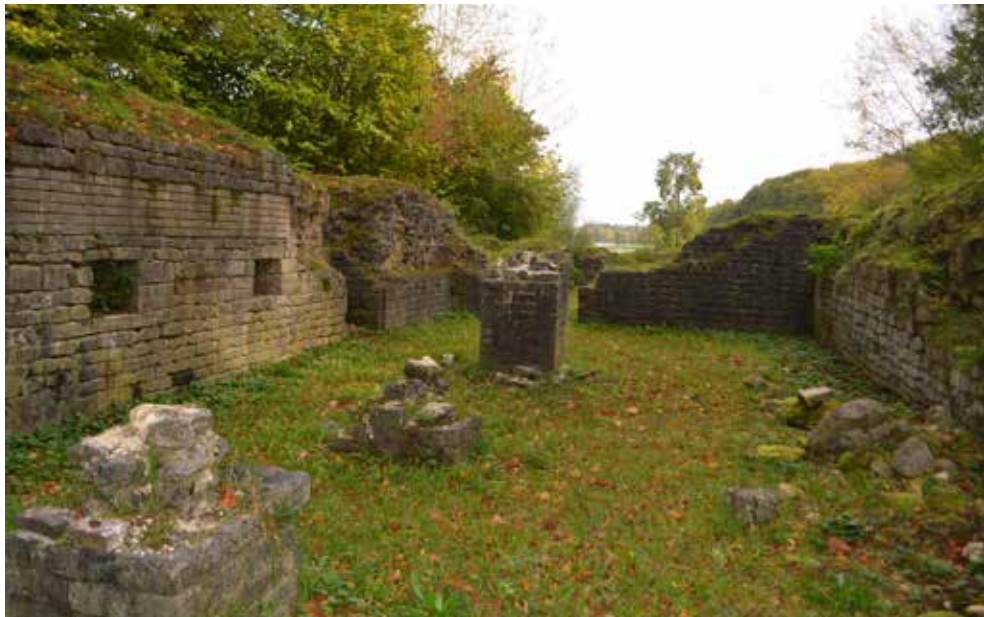
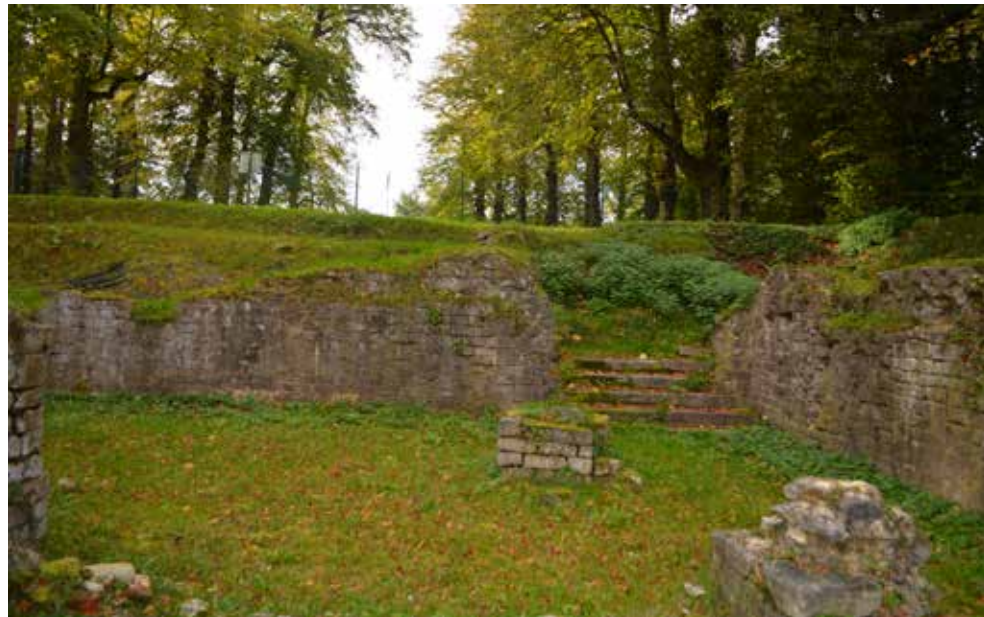
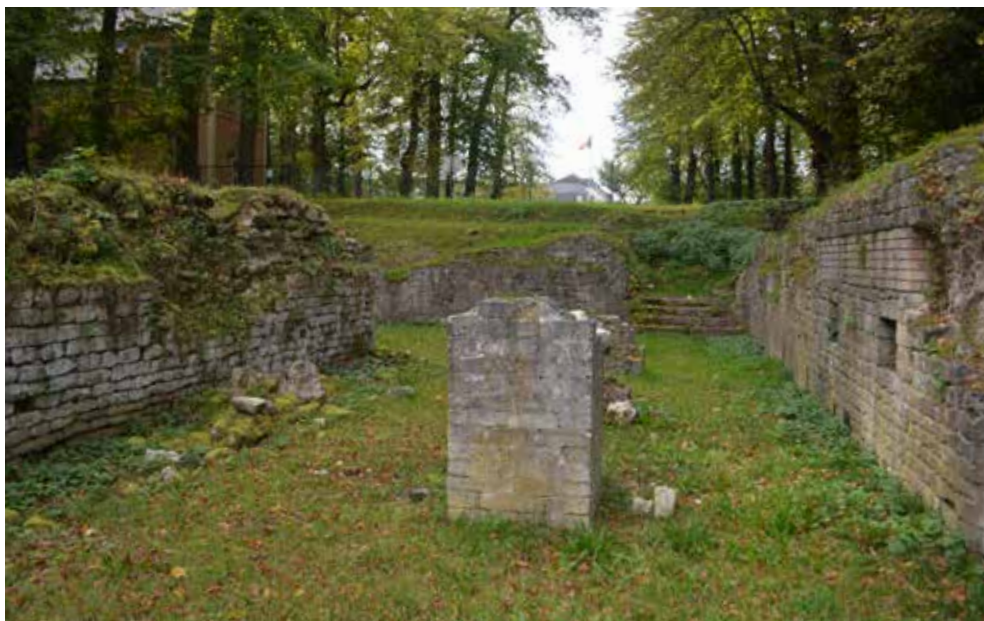
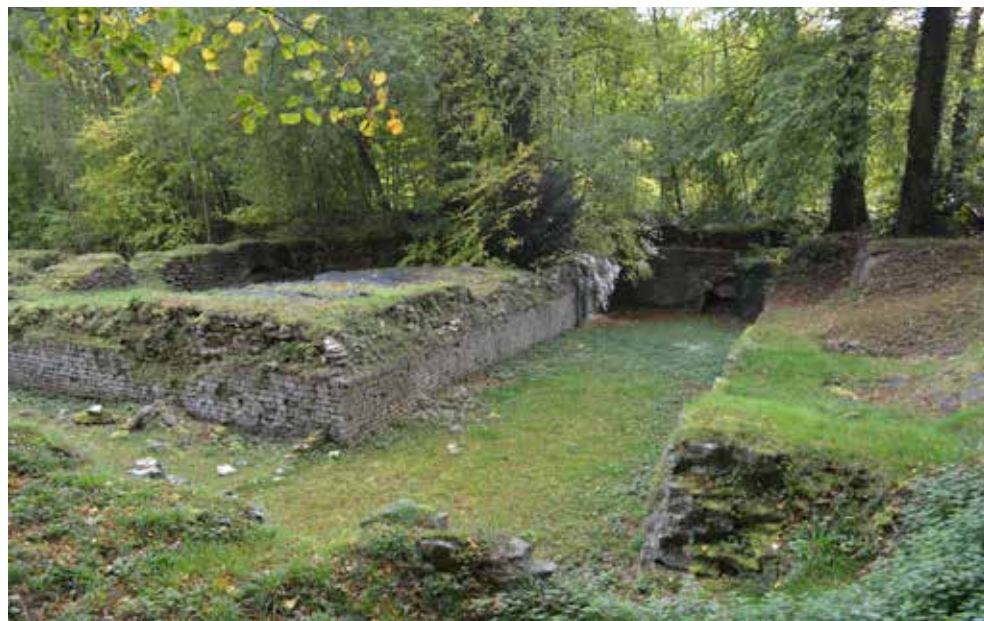
**Figuur 256:** Overzicht archeologische site Hertogelijk Paleis (Bron: terreinwerk SumResearch)

- Sporen van vocht.
- Her en der beschadigde oppervlaktes door vorstschade.
- Lichte oppervlakkige verzanding.
- Het voegwerk is grotendeels verdwenen, de achterliggende legmortel verzandt en spoelt uit.
- Verspreid komt vrij veel plantengroei voor.
- Korte afstand van de bomen t.o.v. de ruïneresten brengt schade door wortelgroei met zich mee.

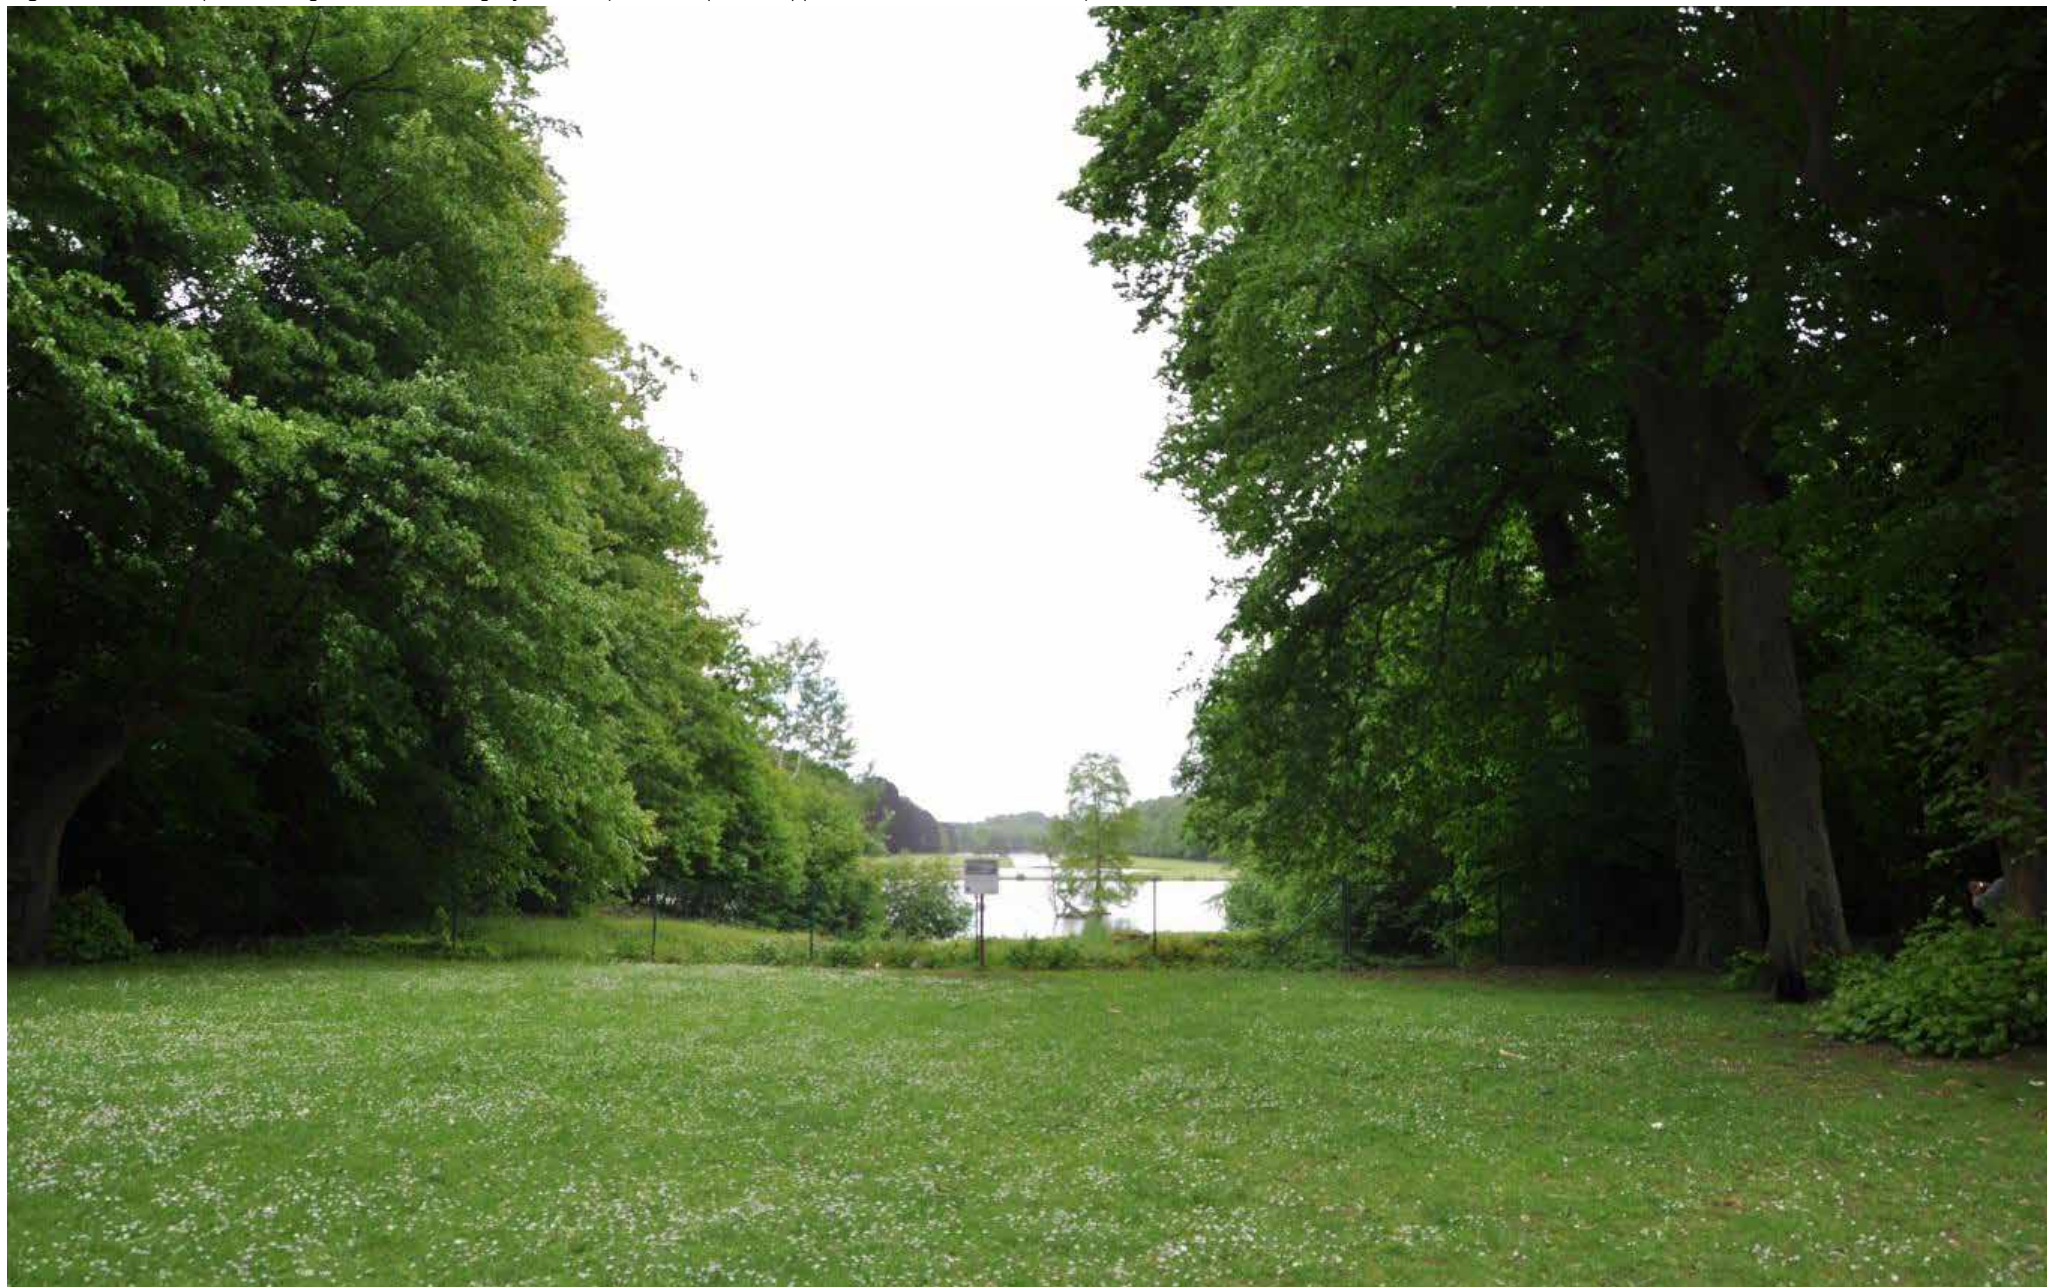
**Figuur 258:** Zicht op archeologische site Hertogelijk Paleis (Bron: Inspectierapport B-55/22175/2015/BA)

"De site is afgesloten door een omheining met slot. Deze omsluit niet de volledige site, aangezien een deel van de niet-opgegraven linkervleugel er niet in zit. De site is niet overal veilig om betreden te worden door bezoekers, bv.: niet afgedekt gewelf in zone 5 doordat er vrij veel begroeiing aanwezig is in sommige delen van de site, zijn niveauverschillen niet altijd goed zichtbaar en kan men zich gemakkelijk mistrappen."

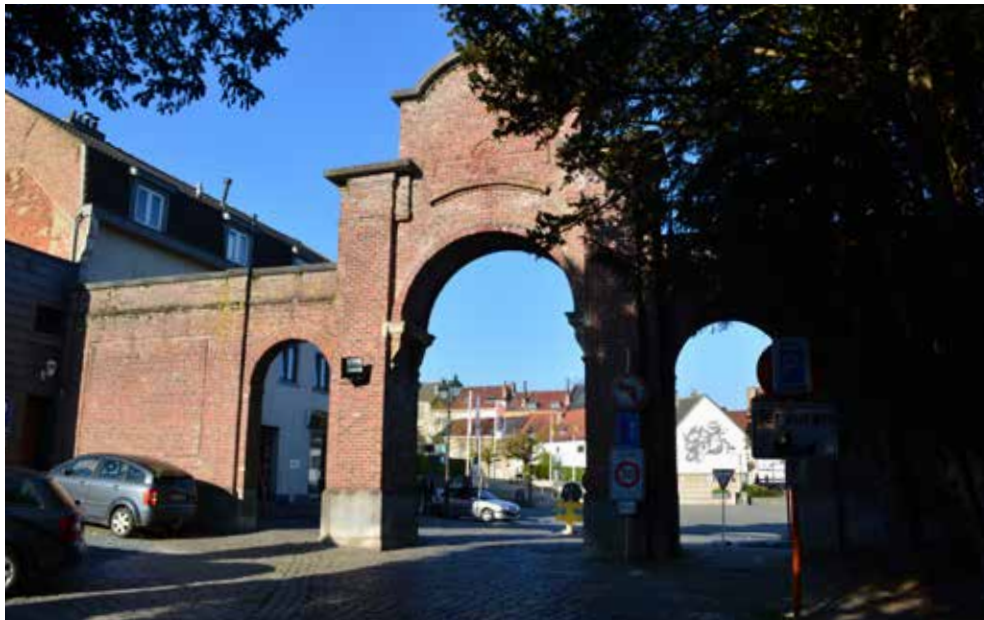
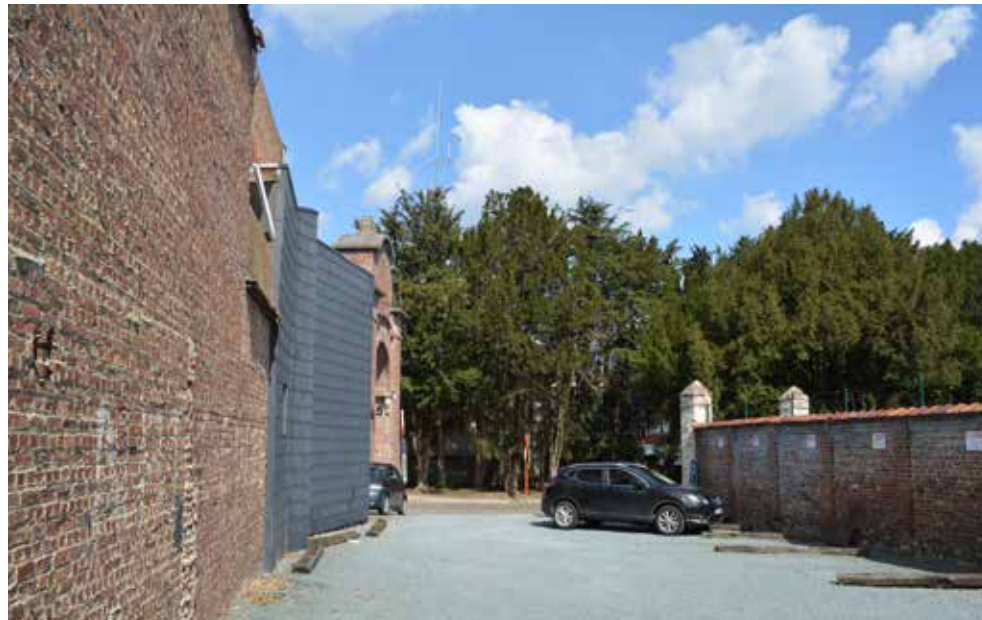
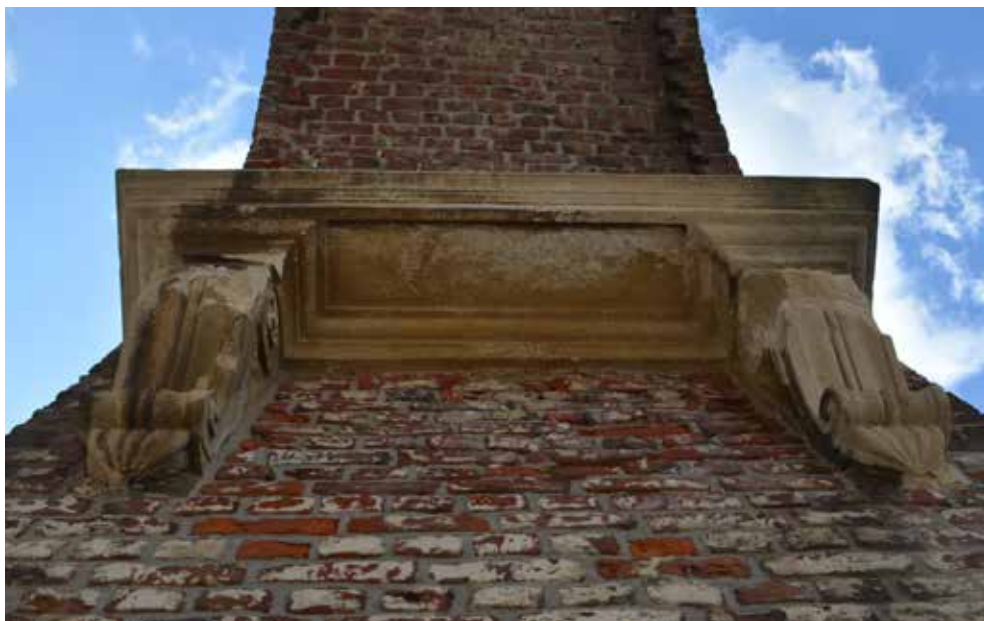
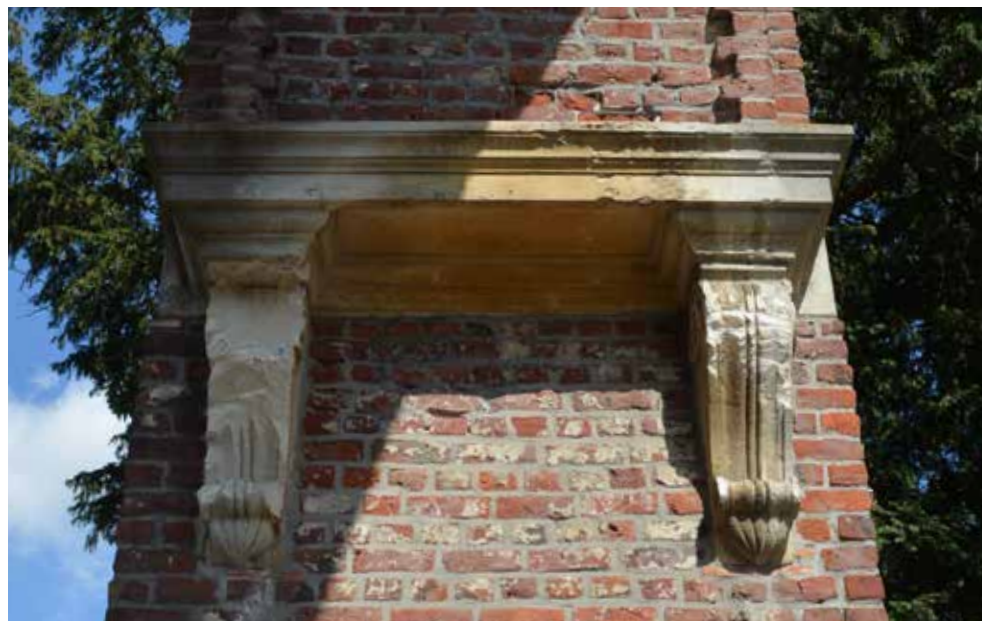
**Figuur 282:** Aanzicht Warandepoort vanaf School van Tervurendreef en details (Bron: terreinwerk SumResearch)

- “plantengroei onder de dekstenen”
- “vochtsporen boven de blauwe hardstenen hoogste waterlijst”
- “verweerde, beschadigde bakstenen en zoutuitbloei in de noordelijke en zuidelijke aanzetten van de centrale rondboogdoorgang”

- “in het hoogste westelijke deel, boven de centrale doorgang komen beschadigde bakstenen en ernstig uitgevallen voegwerk voor”
- “lichte diagonale scheur boven de noordelijke rondboogsluiting aan de westelijke en oostelijke zijde”

- “de zuidelijke en noordelijke aanzetten van de centrale doorgang zijn opgebouwd uit Euville natuursteen. De Euville vertoont een lichte oppervlakkige verzanding, sporen van zouten aan de onderzijde van de zuidelijke aanzet en lichte beschadigingen door een aanrijding”

- De Warandepoort herwaarderen aan de hand van restauratiewerken. Hierbij dient onderzocht te worden of het neobarokke stucwerk gereconstrueerd kan worden. Deze werken verhogen de instandhouding en versterken de kwaliteit van de nieuwe ontwikkeling. Een cyclische aanpak in het onderhoud is noodzakelijk.
- De School van Tervurendreef herwaarderen door heraanleg van het publiek domein en aanpassingswerken aan de taxusbomen. Deze werken verhogen de instandhouding en versterken de kwaliteit van as Markt - park.

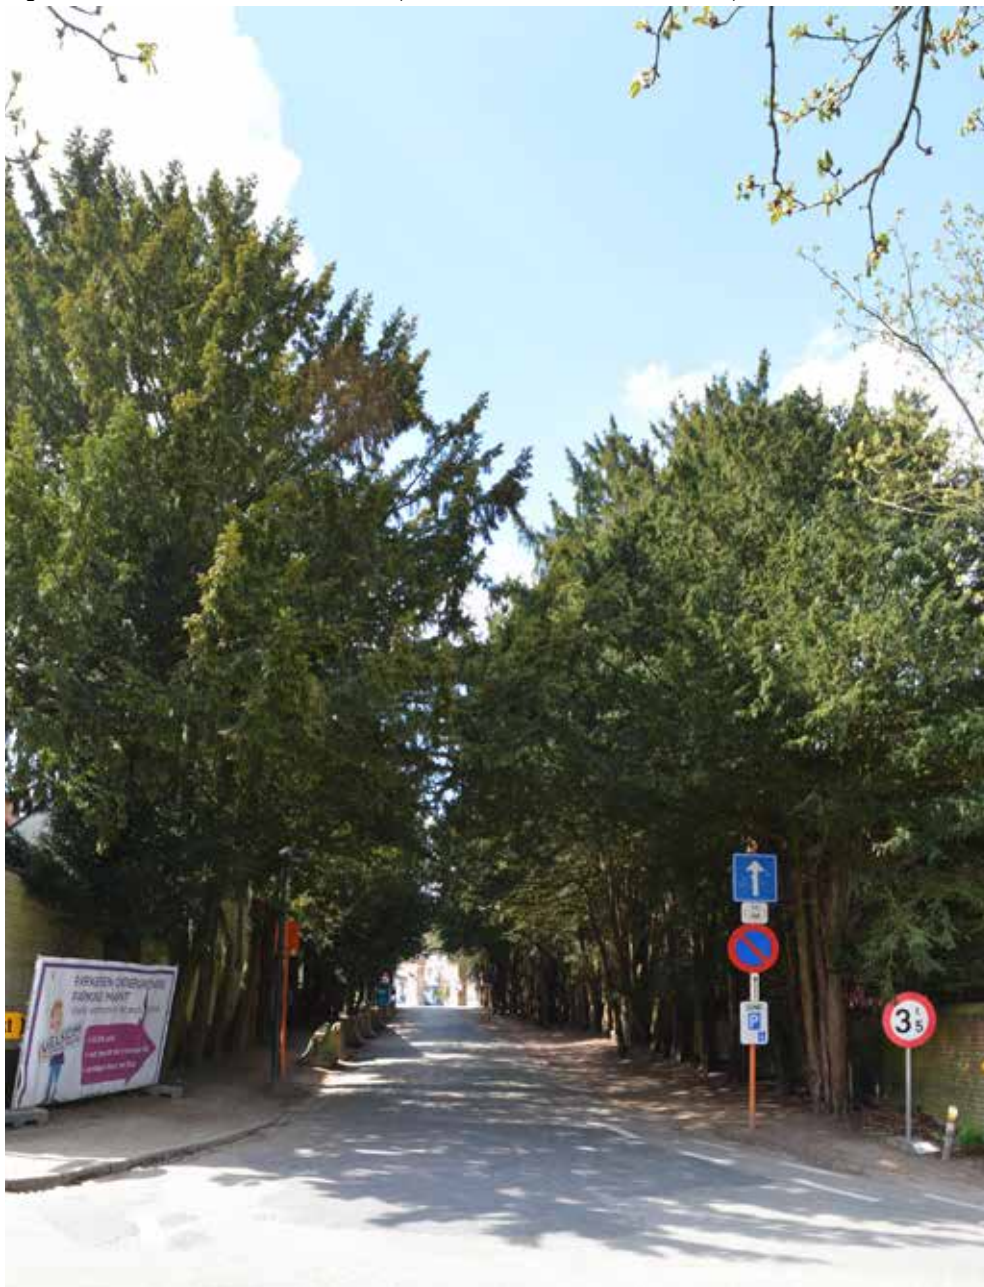
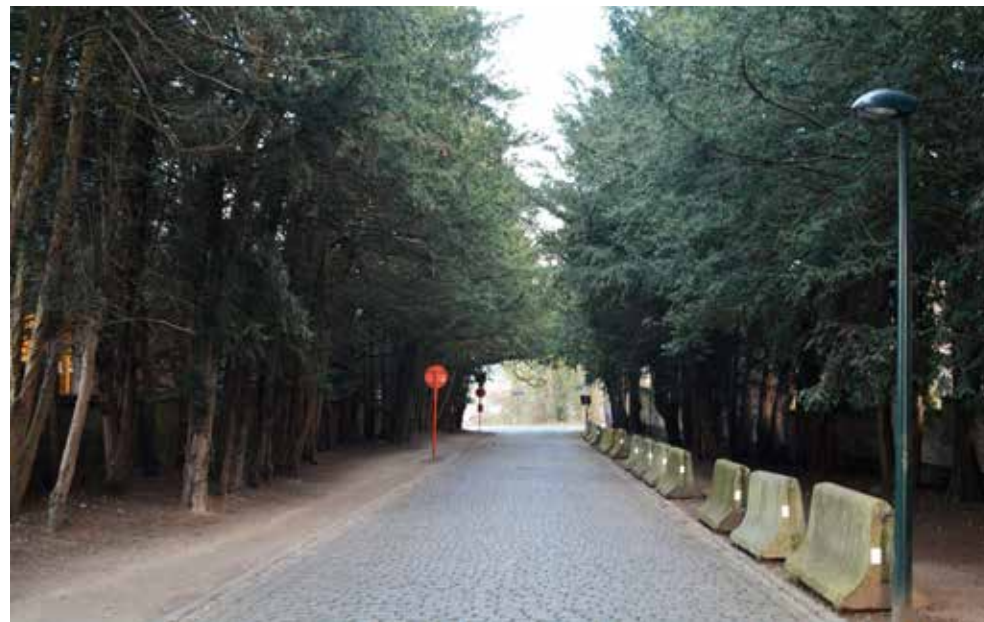
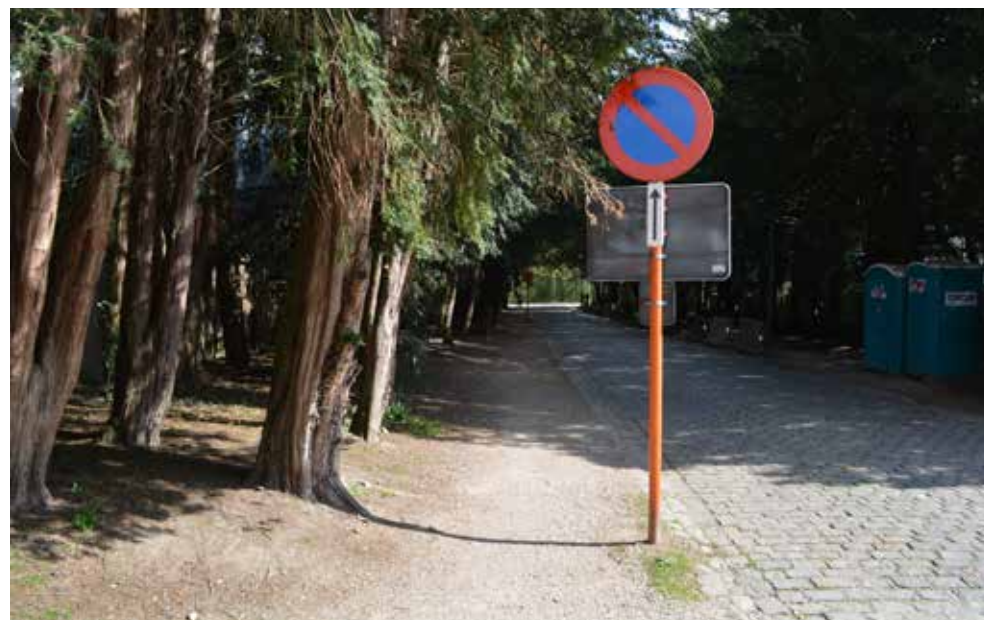
**Figuur 284:** School van Tervurendreef (Bron: terreinwerk SumResearch)

- Verweerde bakstenen
- Plantengroei onder dekstenen
- Vochtsporen
- Zoutuitbloei
- Uitgevallen voegwerk
- Scheuren in het metselwerk
