# 392 BASISSCHOOL KLEIN HEILIG GRAF

Instituut van het Heilig Graf  
Apostoliekenstraat 26 | 2300 Turnhout

Opgemaakt door **ARAT ■ architecten**

Opgemaakt te Herentals | september 2017

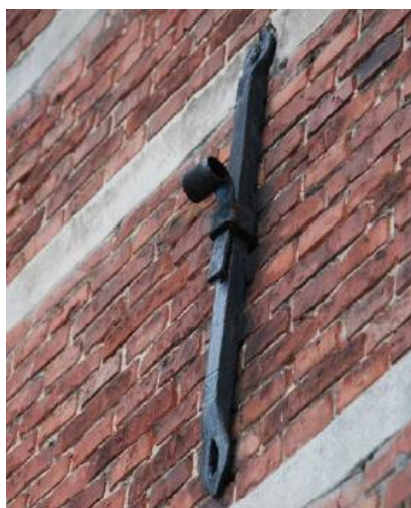
De muurankers zijn relatief sober. Enkel aan het oog van de veer is een smeedijzeren krul aangebracht. Een aantal muurankers ontbreekt. Aan elke muurdam is telkens één muuranker per bouwlaag bevestigd. De bovenste laag van het voegwerk is op vele plaatsen wel verdwenen, maar het onderliggende voegwerk is over het algemeen nog in goede staat. Slechts op enkele plaatsen is het voegwerk dieper geërodeerd (A). De plint zelf is gevoegd met een grijsgemaakte kalkmortel met grove korrel (B).

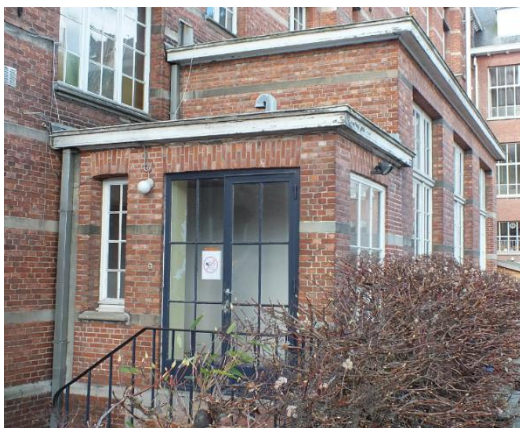
Centraal is er een kleine aanbouw van één bouwlaag, dat in ca. 1931 werd gebouwd. Ook hier is de plint gevoegd met een grijze mortel. De rest van deze gevel van deze aanbouw is gevoegd met gesneden voegen. Op een aantal plaatsen is de erosie van het voegwerk aanzienlijk.

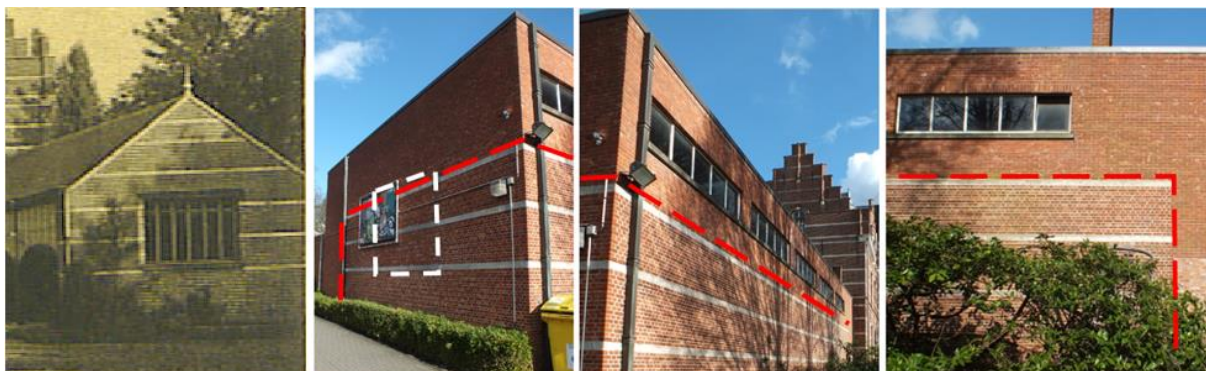
De zuidelijke en westelijke muur van de overdekte speelplaats (gebouwd in 1927- afgebroken in 1953) werd behouden bij de bouw van de nieuwe turnzaal in 1973. Dit is duidelijk te zien aan de nog resterende imitatatiespeklagen. Het toenmalige raam dat zich in de westelijke muur van de overdekte speelplaats bevond, werd dichtgemetseld. Ook dat is nog duidelijk zichtbaar.

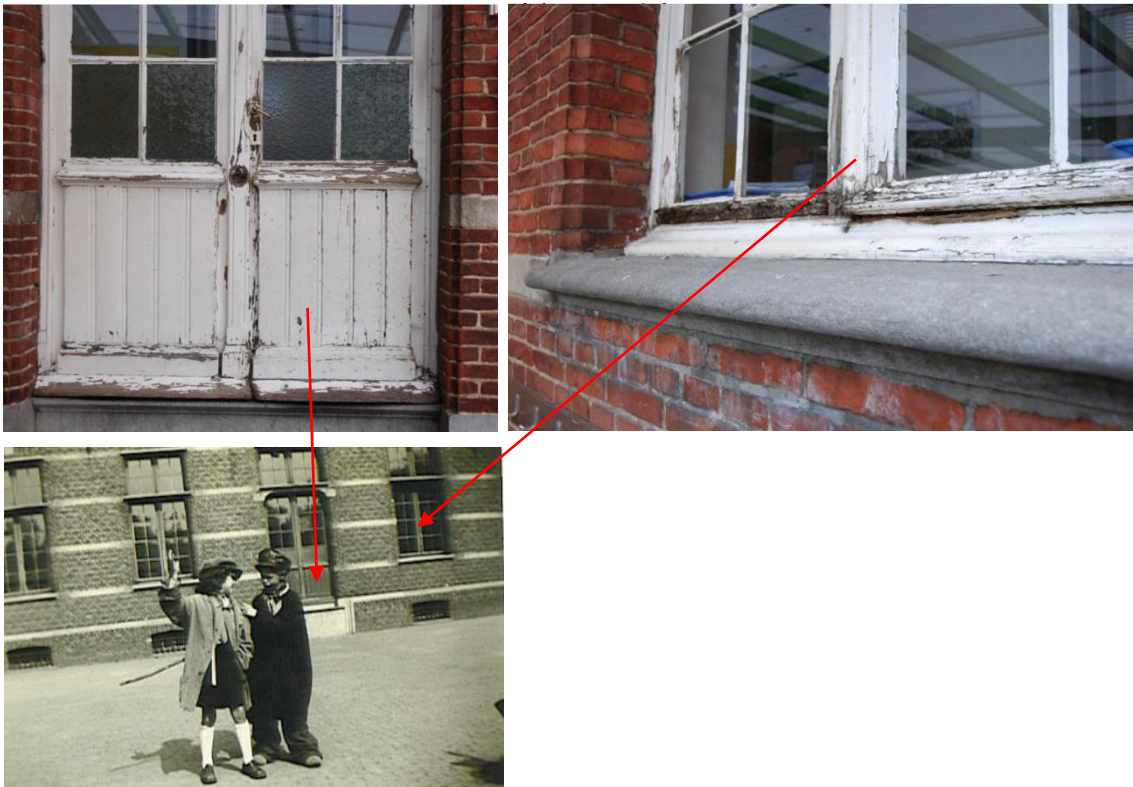
Vooral de onderste delen van de ramen zijn zwaar aangetast door houtrot. Het gaat om de waterlijsten van de raamvleugels en om de dorpels van het raamkozijn. Op enkele plaatsen zijn deze zelfs al zo goed als volledig weggerot. De buitendeuren hebben uiteraard last van slijtage na lang en intensief gebruik maar zijn relatief weinig beschadigd door vocht. Een aantal ruiten zijn gesneuveld en zijn vervangen door mat glas. Momenteel zijn de ramen zowel aan de binnenkant als aan de buitenkant wit geschilderd. Op oude zwartwit foto's is duidelijk dat de ramen en deuren aan de buitenzijde in een donkere kleur waren geschilderd.

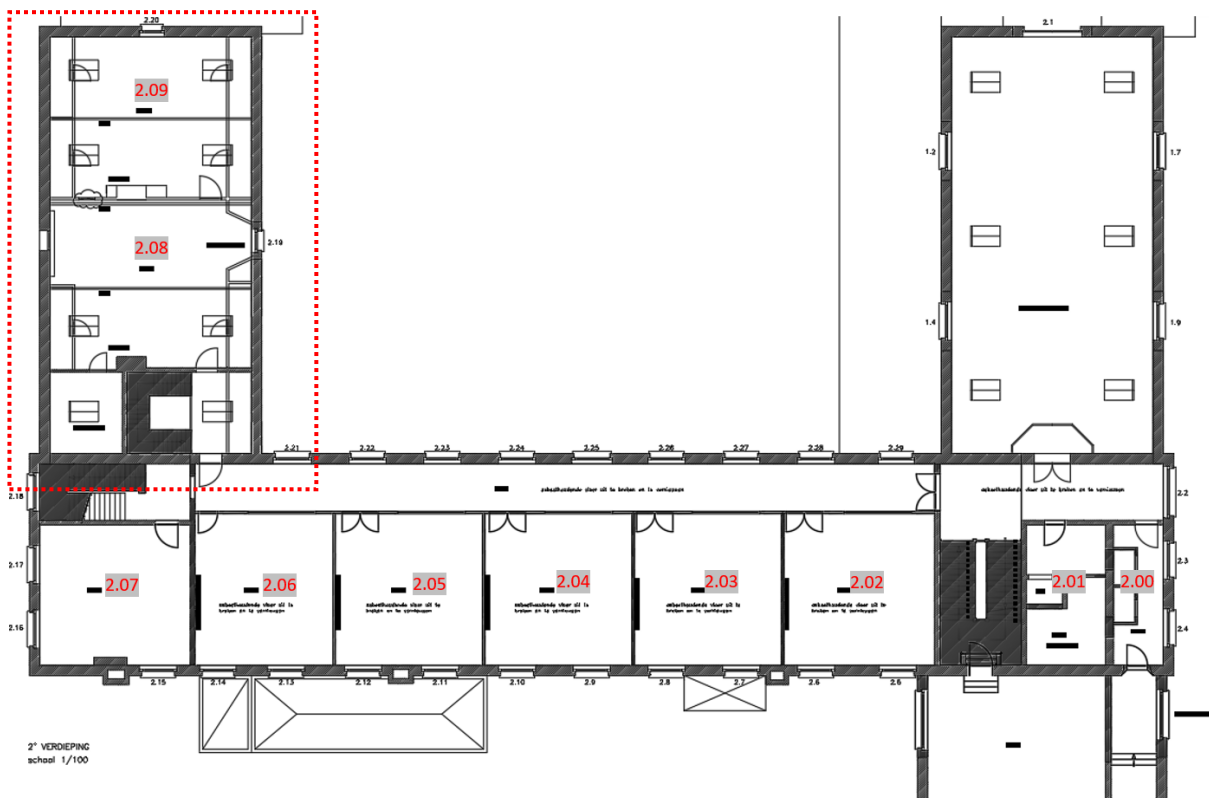
## TWEEDE VERDIEPING

De originele indeling van de zolderverdieping is tussen de restauratiefases door reeds gedemonteerd wegens waterschade. Het dak van de zuidvleugel werd reeds in de eerste fase gerestaureerd. De ruimte was ervoor opgesplitst in twee delen. Er zijn sporen van een houtimitatielambrisering aanwezig. Aan weerszijden van de ruimte zijn de originele zijbergingen nog waar te nemen aan de hand van de houten structuur. De vitsellatjes en kalkpleisterlagen waren ook aangetast door waterschade en daarom reeds verwijderd.

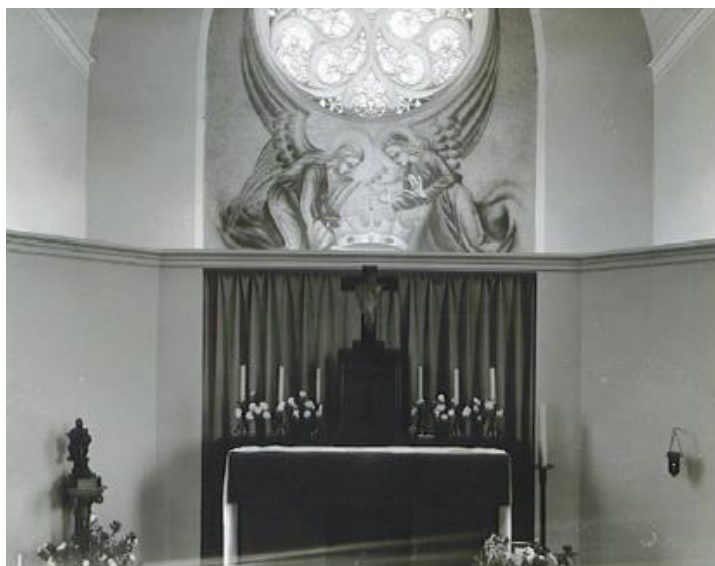
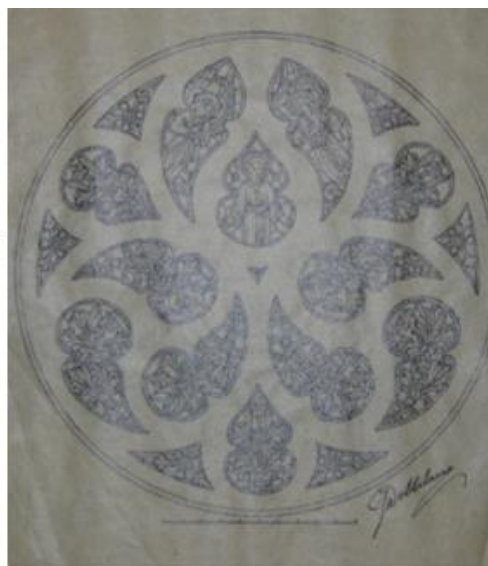
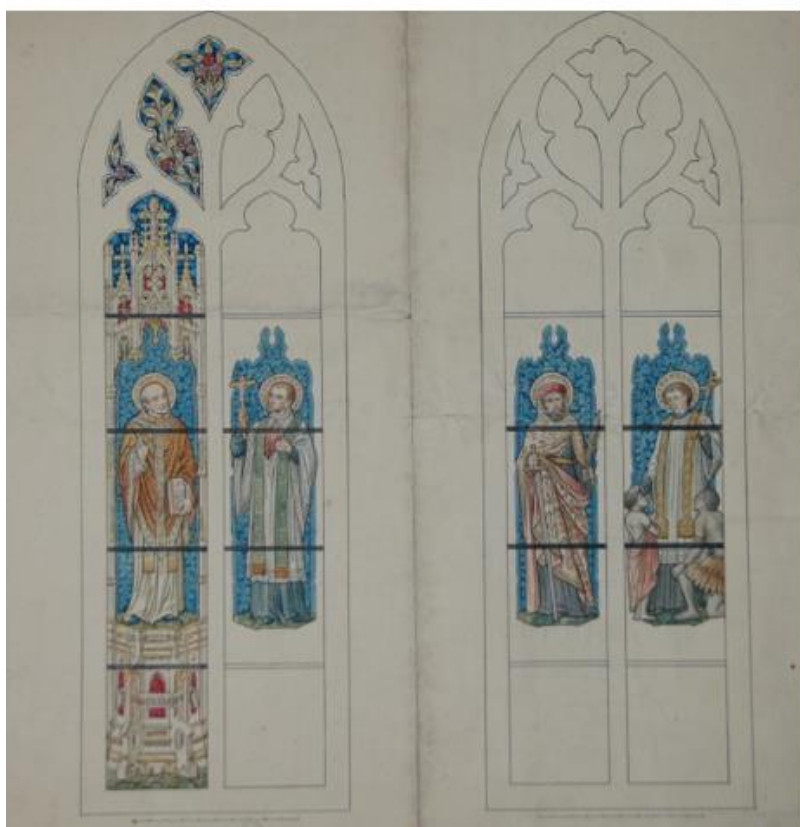
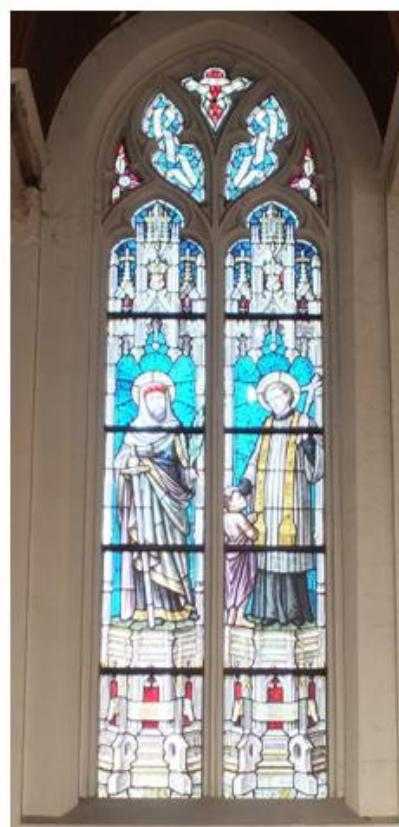
Momenteel zijn alle muren van de kapel wit geschilderd. Het gewelf is in een bruine kleur geschilderd, maar niet als houtimitatie. De vloer is bekleed met een sportparketvloer. Op oude foto's is duidelijk een plankenvloer waarneembaar. Vooral ter hoogte van de dakkapellen aan de noordzijde is behoorlijk wat vochtschade.

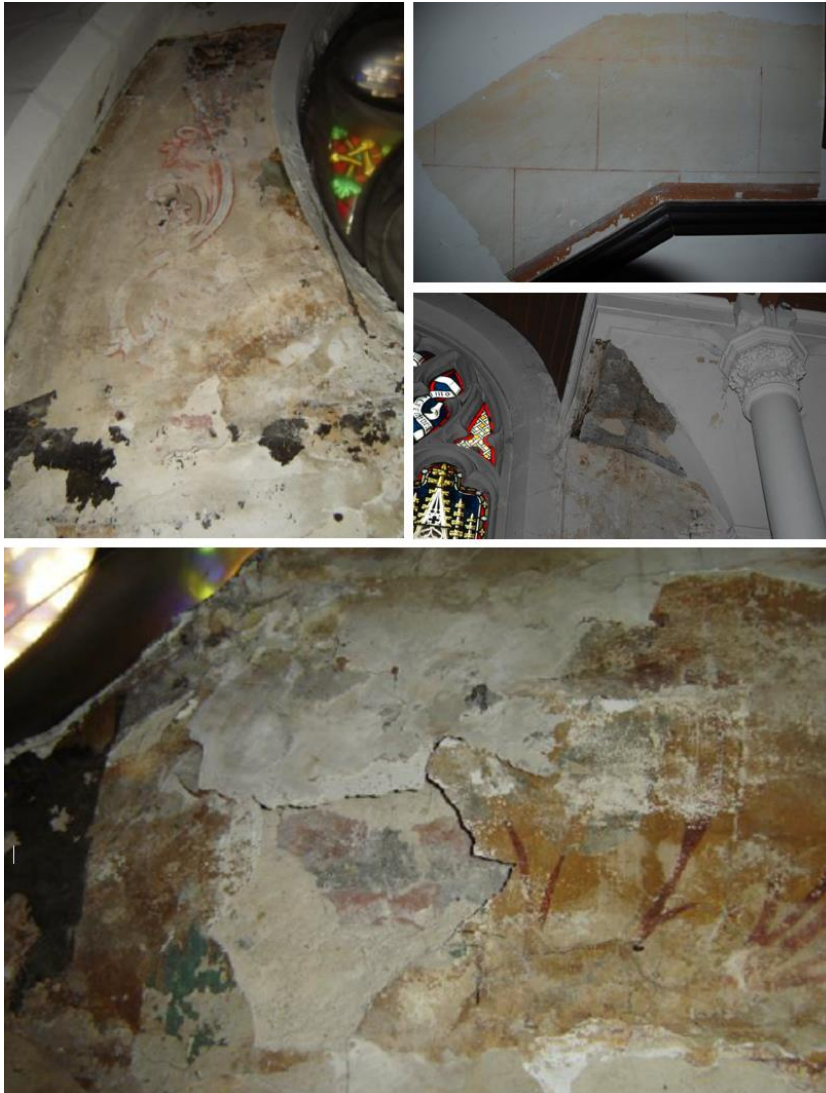
#### Sondering 14 (Kapel, muur ter hoogte van het roosvenster)

Oude foto's tonen aan dat de muur rond het roosvenster aanvankelijk, net als de rest van de kapel, in een crèmekleur met imitatievoeg was geschilderd. Later werd deze muur minstens twee maal met figuratieve voorstellingen beschilderd. Momenteel is een deel van de muur afgedekt met een spaanderplaat. Deze werden verwijderd en hieronder bevond zich

metalen panelen met een tegelmotief met lelies. Dankzij de datering van de foto's is het zeker dat deze panelen na 1950 zijn aangebracht. Aan de zijkant van het roosvensters werden nog delen van een tekening met rankmotieven gevonden. Deze tekening lijkt een soort krijttekening te zijn en is zeer fragiel. Ook de achtergrond waarop de tekening is aangebracht lijkt met hetzelfde materiaal te zijn aangebracht. Hieronder werden sporen van oude imitatievoegen aangebracht. Dit doet vermoeden dat de oudere figuratieve tekeningen verwijderd werden. Van de tekening met rankmotieven zijn geen oude foto's bewaard wat. Het pleisterwerk rond het roosvenster vertoont veel vochtschade waardoor het op een aantal plaatsen verpoederd is.

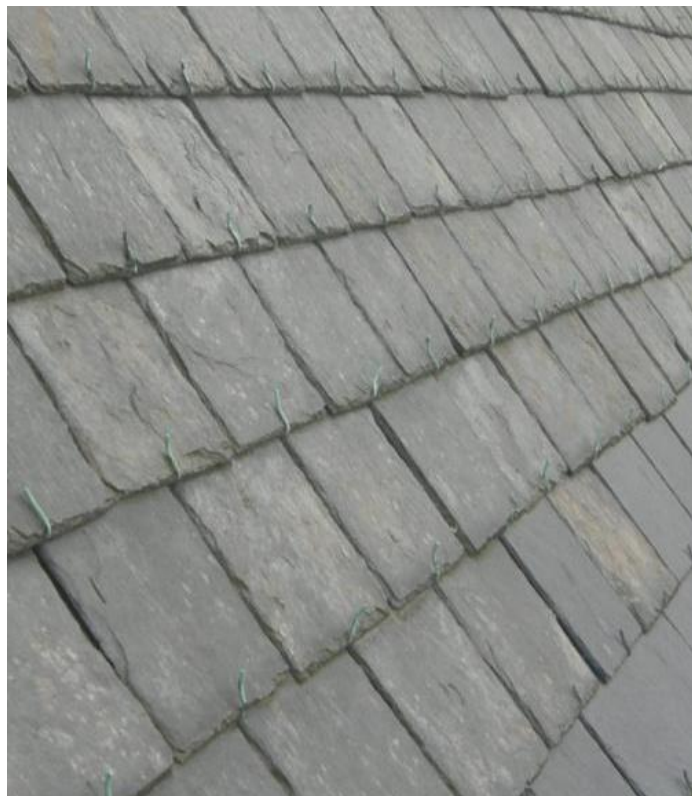
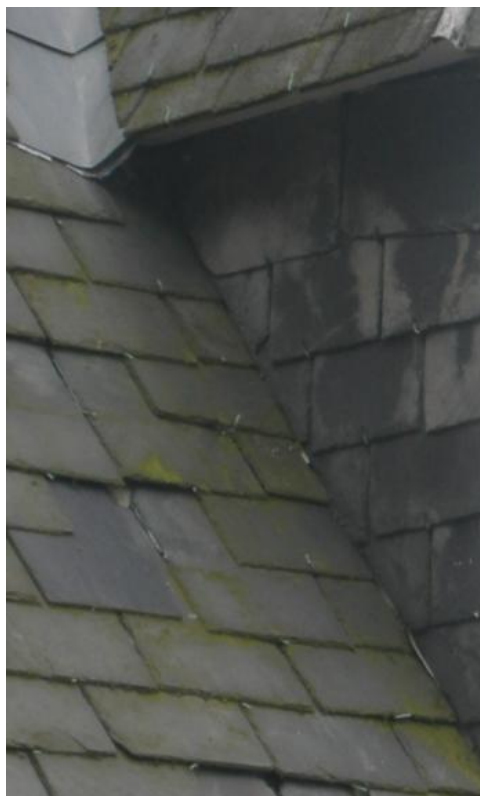
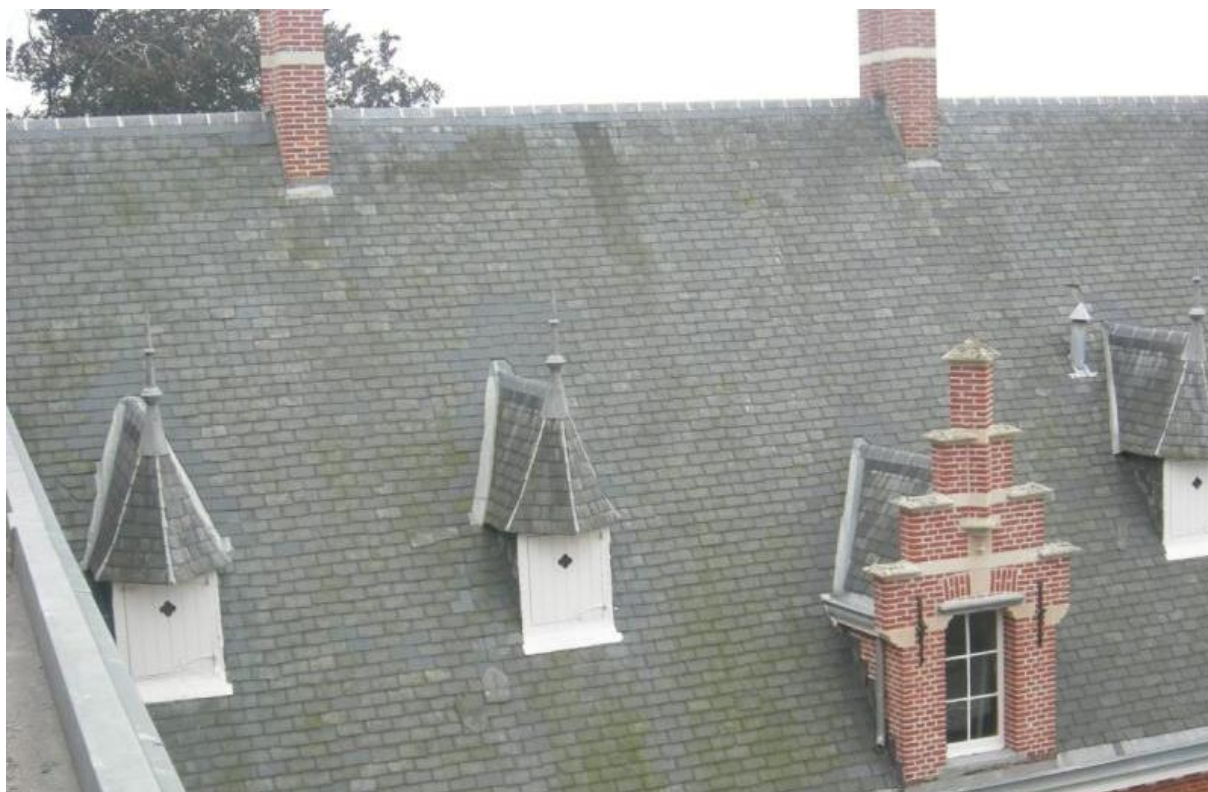
De leien zijn licht poreus en klinken niet meer helder bij beklopping. Ze werden bevestigd met koperen haken, nochtans komen ze stilaan los te zitten. De haken buigen om, breken af, ... Het dakvlak is enkele jaren geleden nog gecontroleerd en hersteld, maar het aantal leien dat ondertussen reeds opnieuw gelost is, is verontrustend.

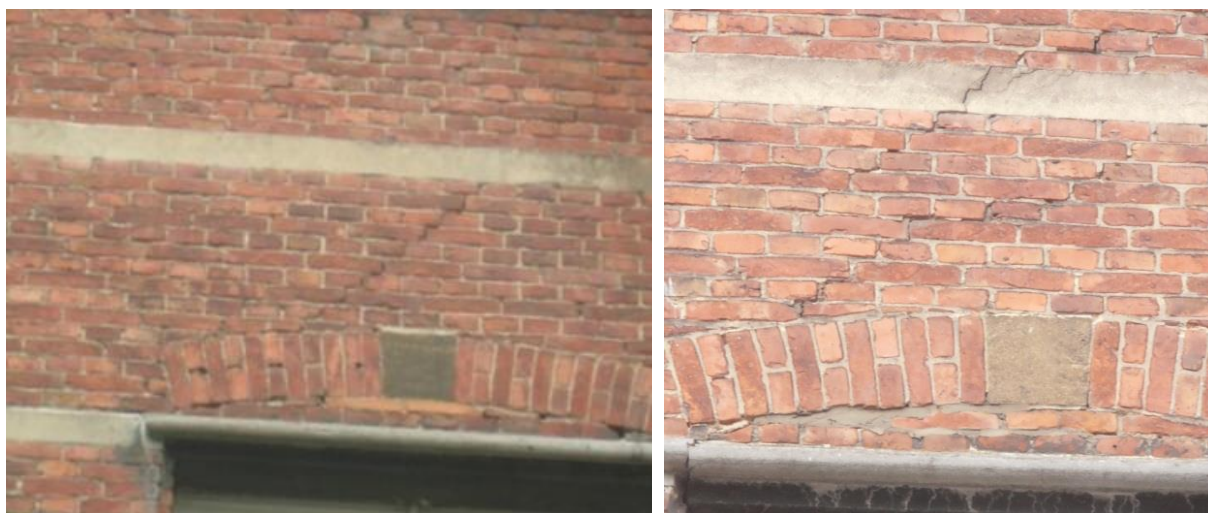
Op diverse plaatsen werden diagonale scheuren vastgesteld, vooral boven de raamlateien. Deze vormen geen structurele bedreiging omdat er ook natuurstenen lateien en ontlastingsboogjes werden voorzien. De aanleiding kan zich situeren in eventuele verzwakkingen van de houten binnen lateien.

Zuidgevel van de oostgevel: boven raam van de gang op de eerste verdieping

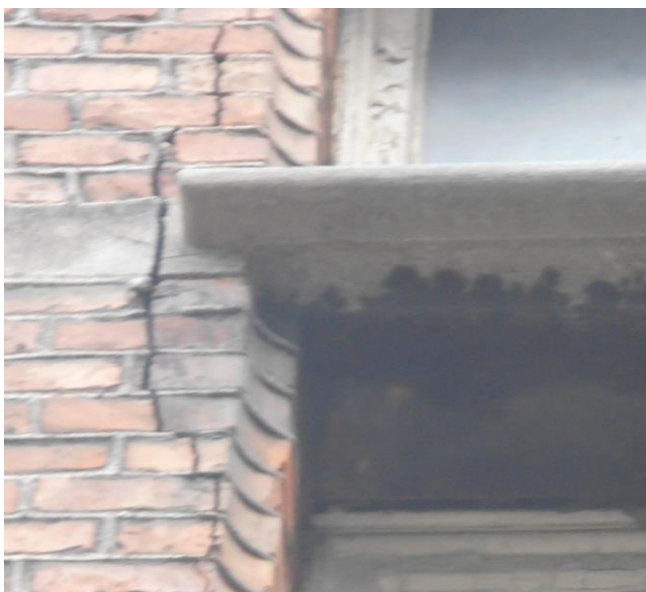
Oostgevel van de oostvleugel: boven twee ramen van de eerste verdieping

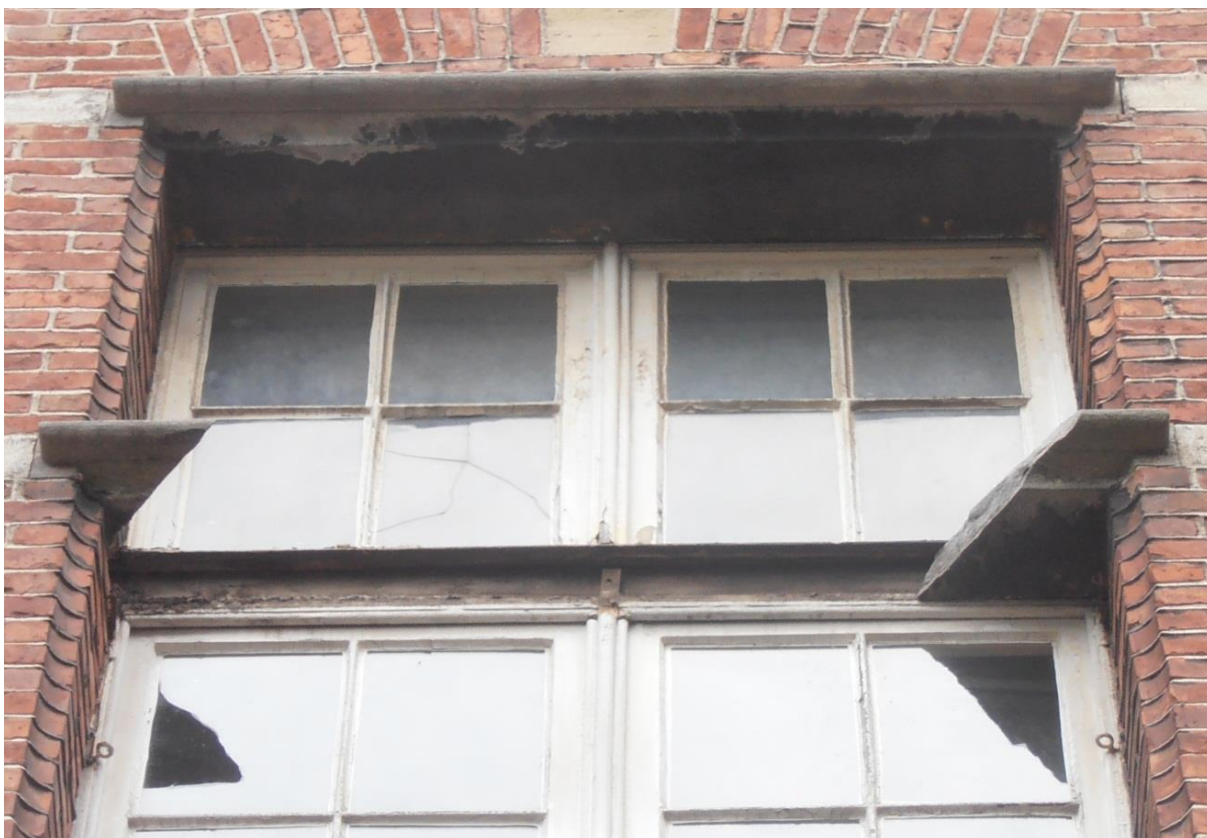
Zuidgevel, raam 1<sup>ste</sup> verdieping vlak boven de inkomdeur

Voor het inscheuren van de lateien en monelen werd door het schoolbestuur reeds een advies van monumentenwacht opgevraagd, naar aanleiding van een weggevalen latei. Ten gevolge van spanningen vanwege te grote overspanningen kunnen de gescheurde lateien wegvallen. De lateien en moneelbalken werden overal voorzien van een ondersteuning in de tweede restauratiefase door er roestvrijstalen L-profielen onder te plaatsen. De ingreep valt niet op in het gevelbeeld.

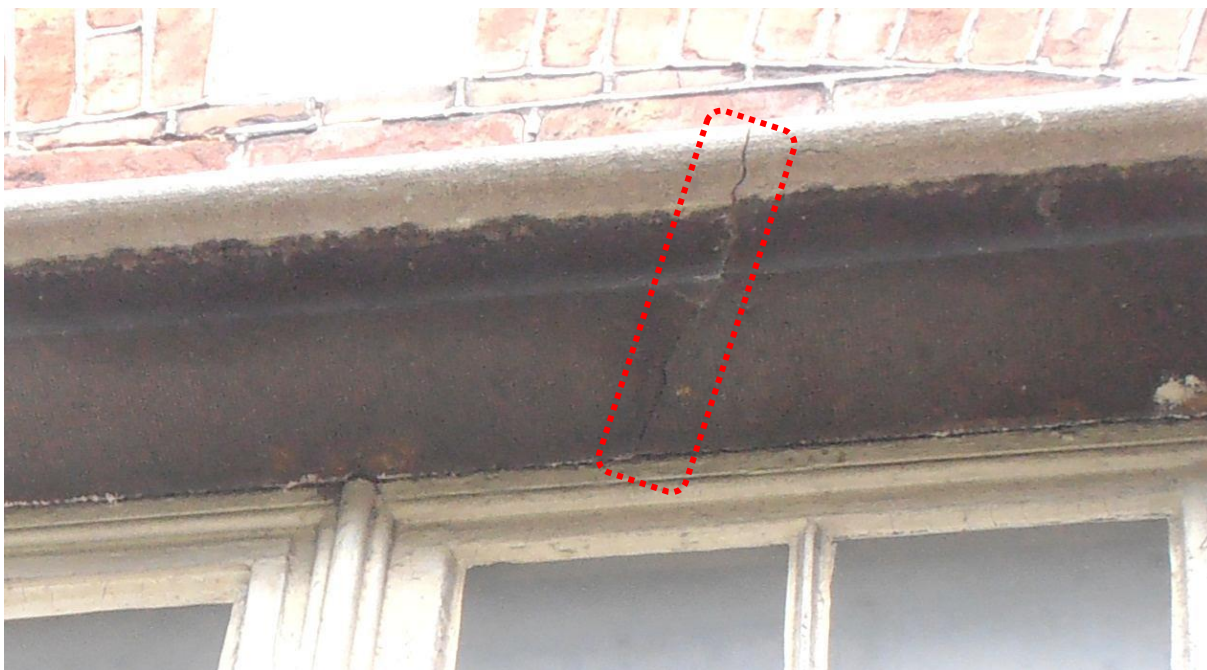
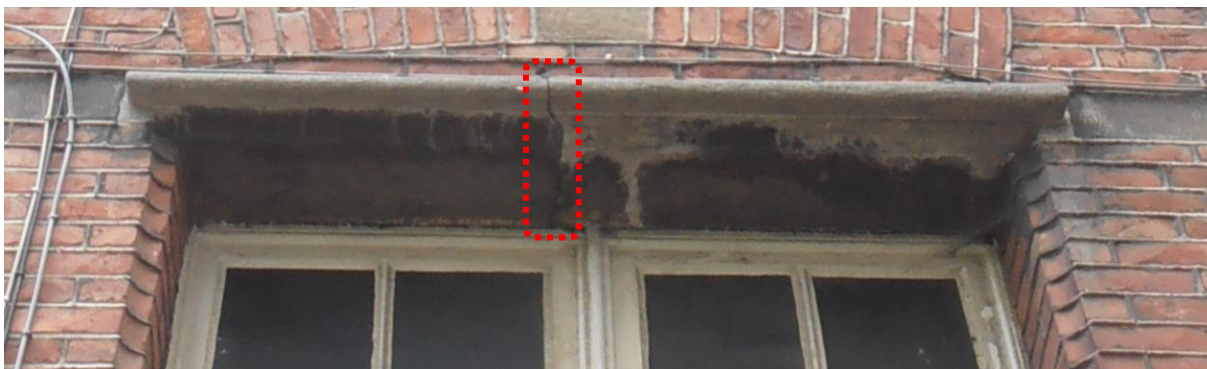
Straatgevel eerste verdieping: middelste raam in kopse gevel van vleugel B

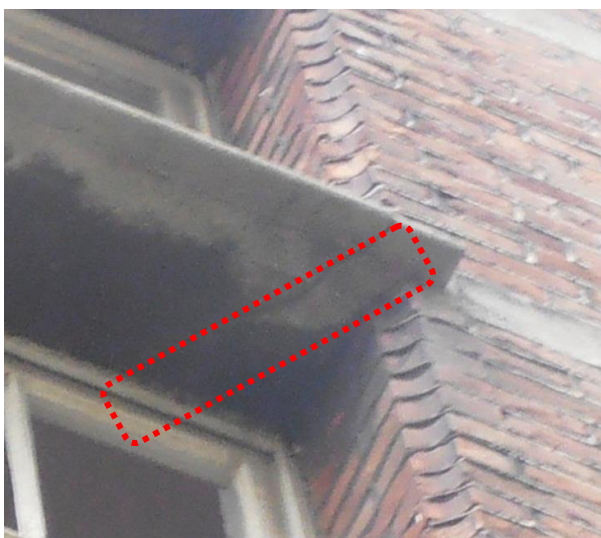
Straatgevel eerste verdieping: raam in kopse gevel vleugel B

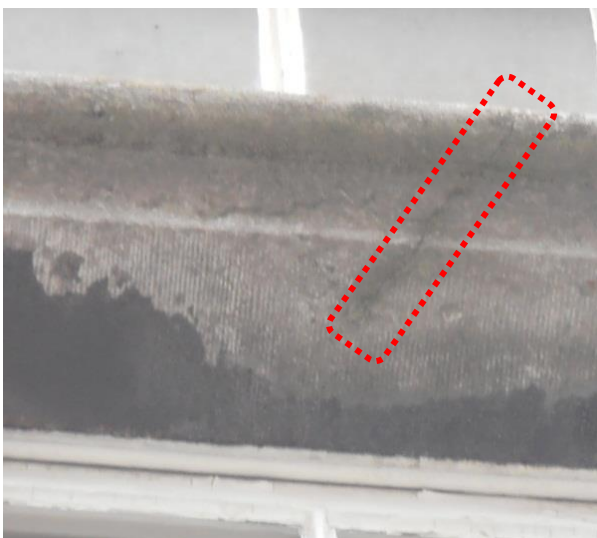
Westgevel eerste verdieping: tweede raam links van centrale as

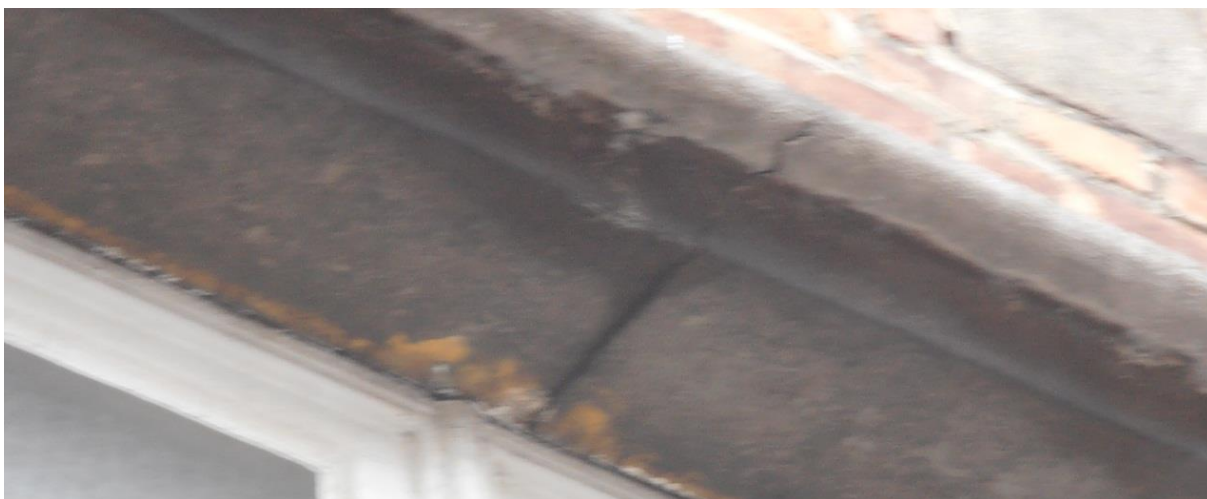
Raam traphal in oostgevel

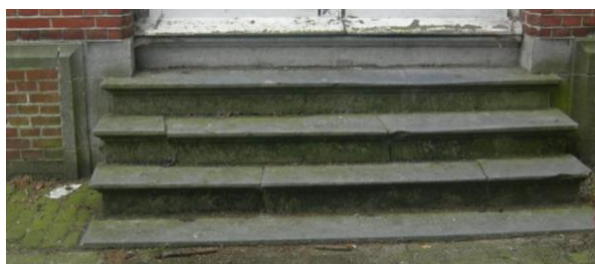
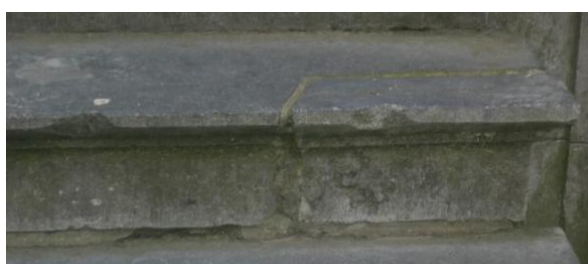
De traptreden aan de noordzijde van vleugel B waren op vele plaatsen gebarsten. De trap werd in de tweede fase van de restauratiewerken volledig gedemonteerd in functie van werken aan de technieken. Bij het terugplaatsen van de trap werden alle oorspronkelijke delen maximaal herbruikt. Verweerde of ontbrekende delen werden hersteld naar oorspronkelijke toestand.

Aan de binnenkoer zijn aan de trappen afgebarsten stukken waar te nemen, dewelke opnieuw vastgezet werden met cementspecie.

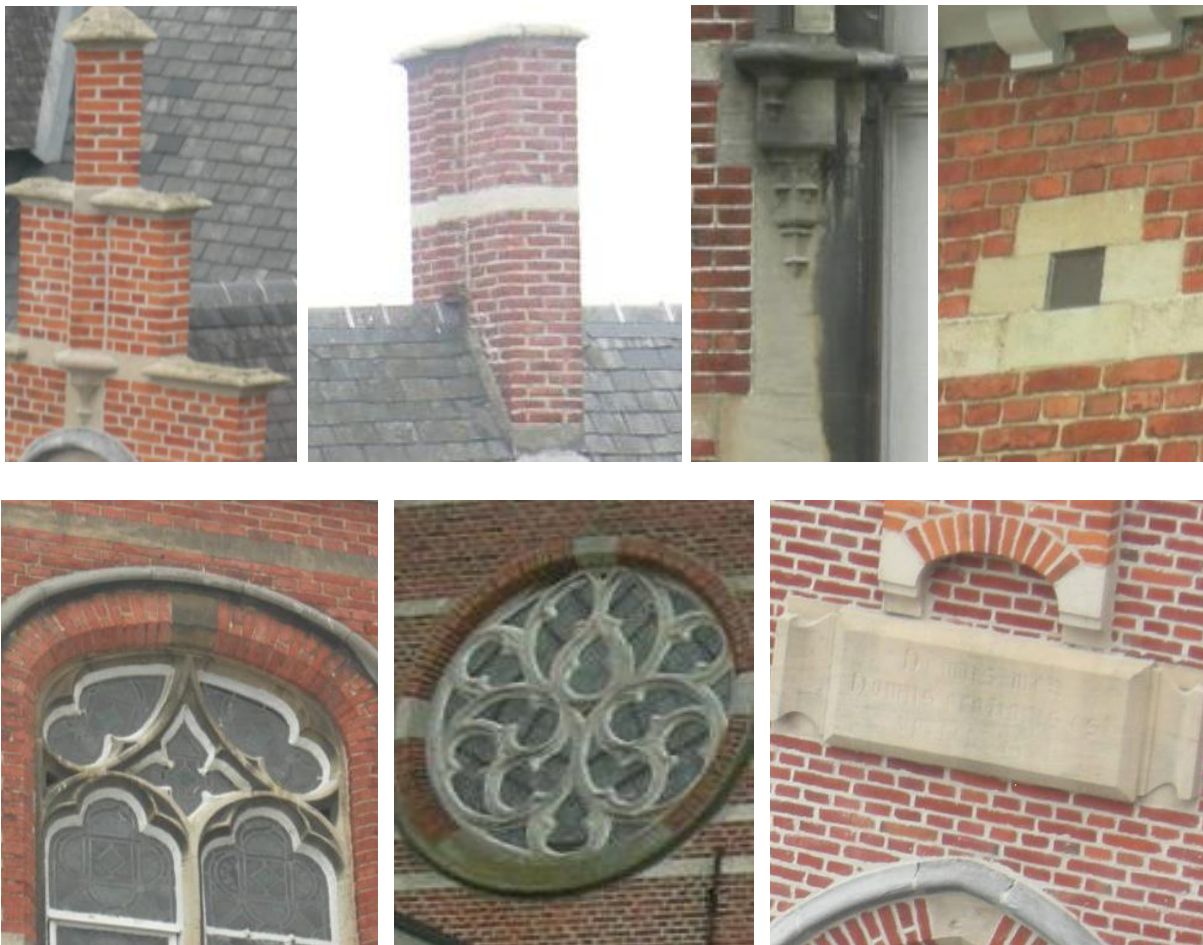
De witte natuursteen is buiten een plaatselijke vervuiling in goede staat. Volgens Monumentenwacht zouden de dekstenen van de trapgevels bij de gevelreiniging oppervlakkig verweerd zijn wegens een te harde reiniging.

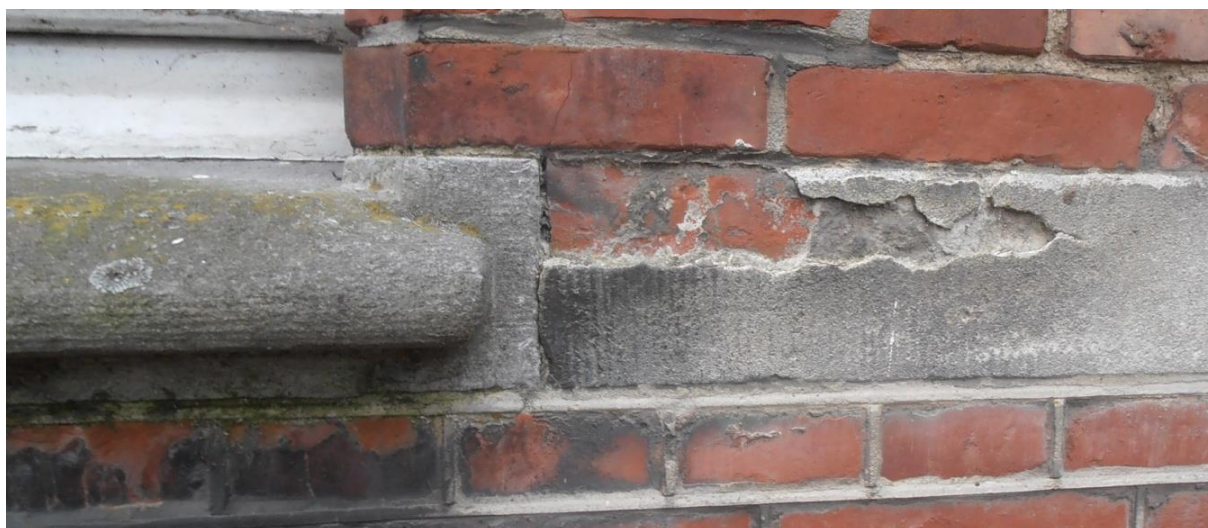
Vooral aan de zuidgevel is een zware oppervlakkige vervuiling waar te nemen.  
De cementering is van degelijke en mooie kwaliteit. Ze vertoont fijne haarscheurtjes, hetgeen eigen is aan cementgebonden producten.  
Op enkele plaatsen zijn de lagen volledig gelost.

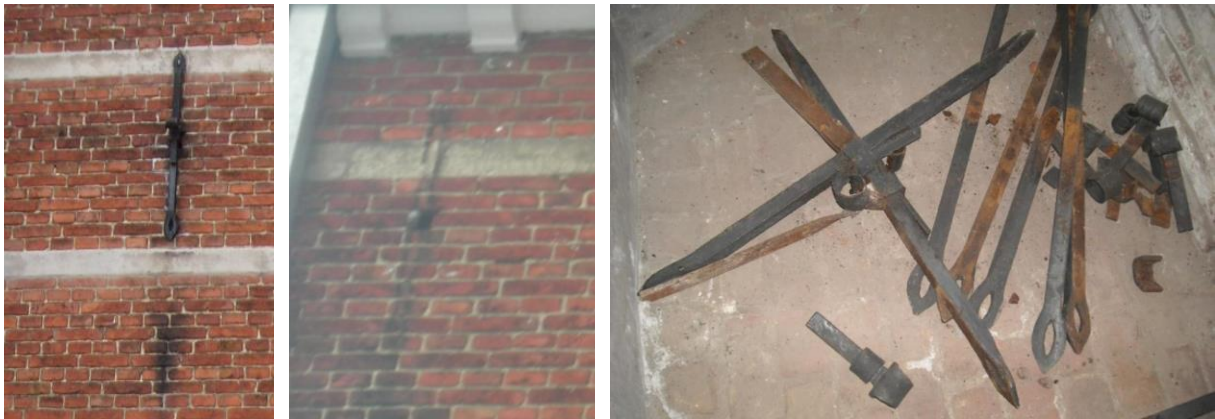
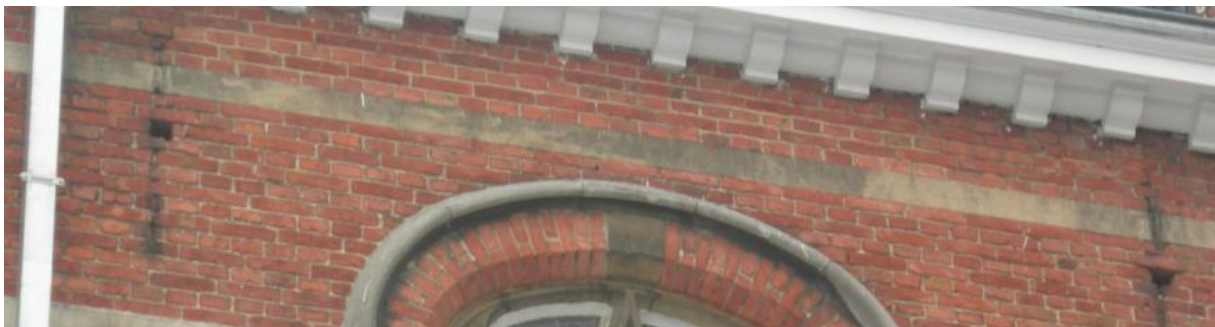
De meeste gevelankers zijn roestig, met uitzondering van deze op schouwen en dakkapellen. Er ontbreken veel gevelankers, onder andere vier van de vijf ankers op de zuidgevel van de kapel. De meeste ankers werden uit veiligheidsoverwegingen afgenomen: de ingemetste muurdelen waren te sterk geroest. Vermoedelijk zitten de stangen te los in de ogen van de ingemetste ankers. In het geval van de zijgevel van de kapel is dit het eerder een gevolg van het feit dat de ankers gewoon nergens meer toe dienen: bij de verbouwing van de kapel werden de trekkers tussen de spanten hoger geplaatst. Momenteel zitten ze op de hoogte van de kroonlijst en dus veel hoger dan de gevelankers. Het is niet duidelijk of er onrechtstreeks nog een verbinding is tussen de trekkers en de muurankers.

De traliewerken van de kelderramen en de trapleuningen van de hoofdkom zijn in relatief goede staat. De vastzettingsdoken in het metselwerk zijn roestig, de stenen ter plaatse van de ingemetste delen zijn vaak gebarsten.

Ook het smeedijzeren inkomdeurtje van de toegang in de tuinmuur vertoont roestvorming.

In elk geval moeten de ankers allemaal herplaatst worden na een degelijke roestwerende behandeling, waarbij ook de ingewerkte onderdelen worden behandeld. Het zijn vooral de ingewerkte delen die roest afgeven op de gevels.

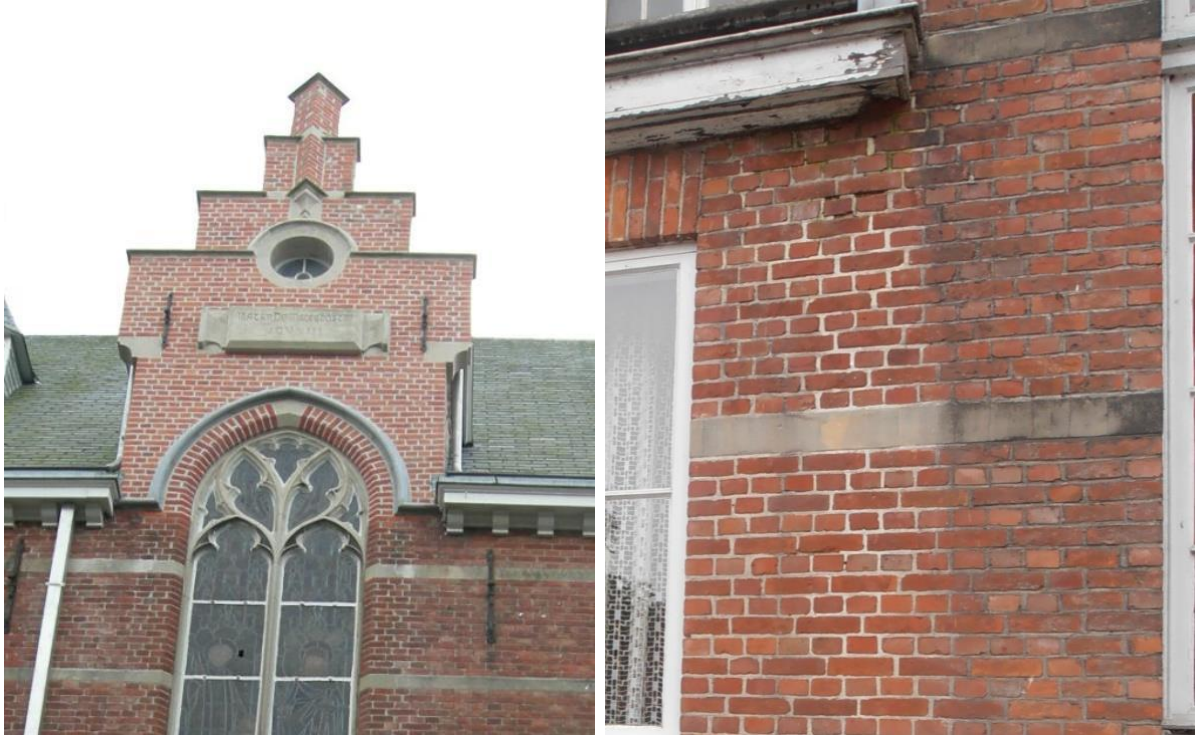
Er is oppervlakkige vervuiling op de gevels waarneembaar. Het verschil met de stenen die in het verleden (te grondig) gereinigd werden is duidelijk. De gevel heeft een algemene patinelaag die niet echt problematisch is. Een gevelreiniging dringt zich niet aan. Het grote kleurverschil tussen de bevuilde gevels en de (te) hard gereinigde dakkapellen en tipgevels zal langzaam verdwijnen door verdere vervuiling.

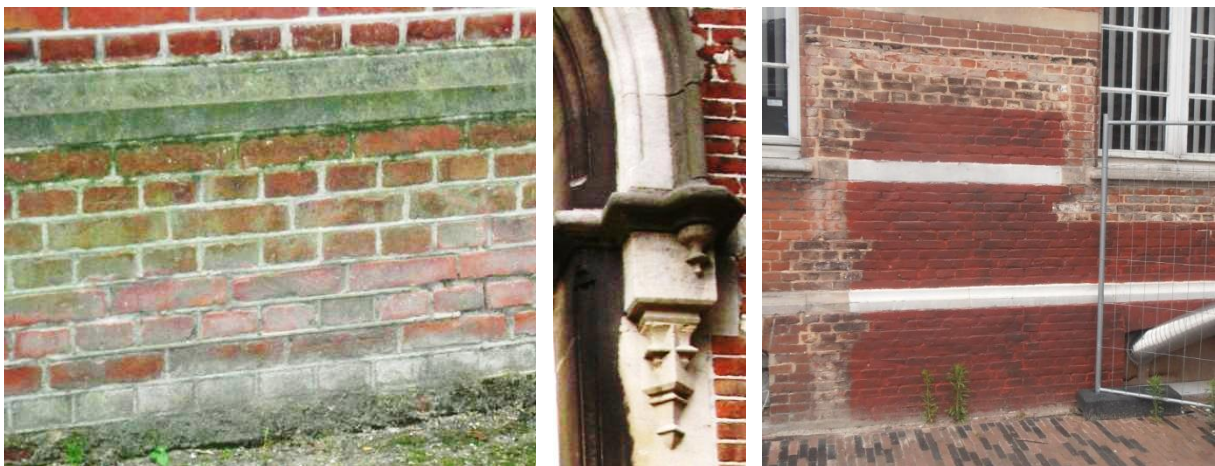
- De savonnièressteen aan het inkomportaal is zwart verkleurd ten gevolge van de uitstekende druipprofielen
- Op niveau van het maaiveld kan een lichte algenvorming waargenomen worden
- Door roestvorming aan de ankers zijn uitlopers ontstaan op het metselwerk rondom
- De gevelbeschildering op de plaats van de afgebroken toegang van de kelder

Op sommige onderdelen is de vervuiling echter storend, waardoor een gepaste restauratietechniek aangewezen is om de vervuiling te verwijderen:

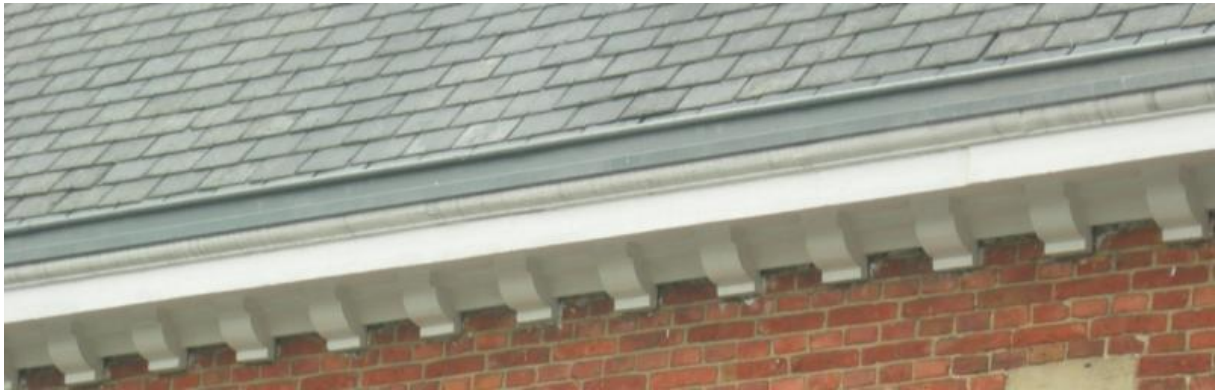
De kroonlijsten werden goed onderhouden en zijn nog in goede staat.

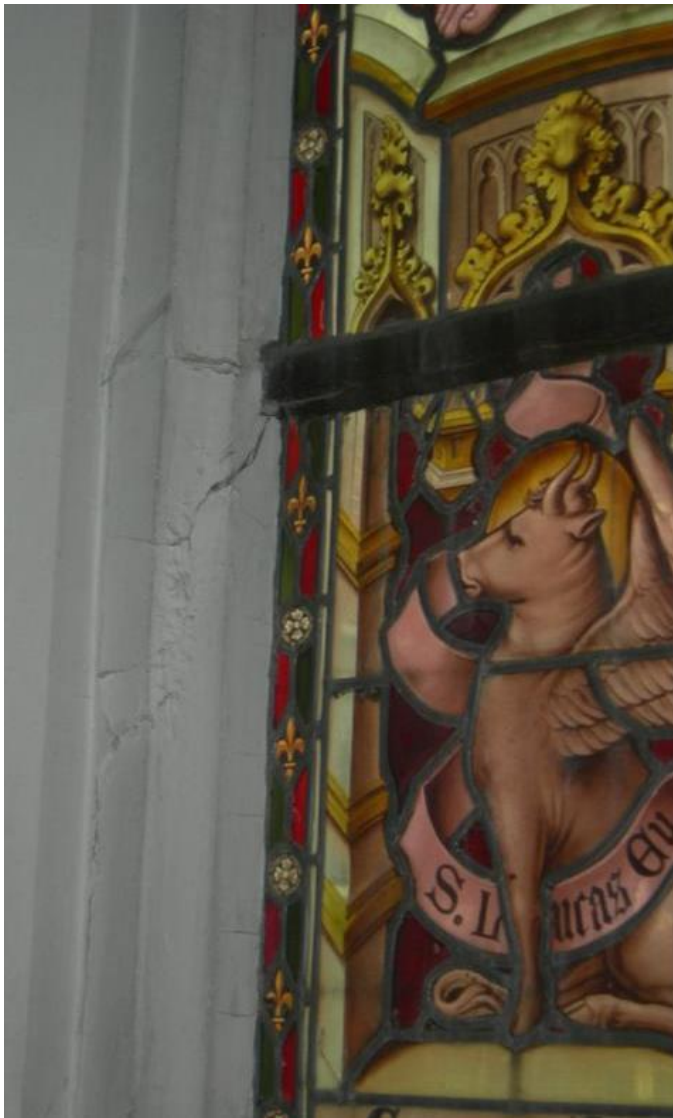
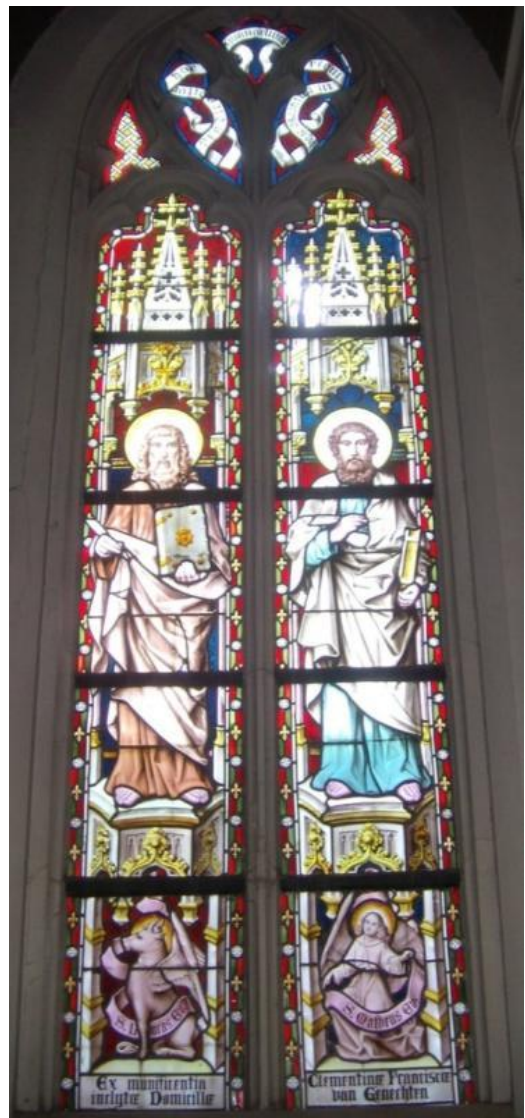
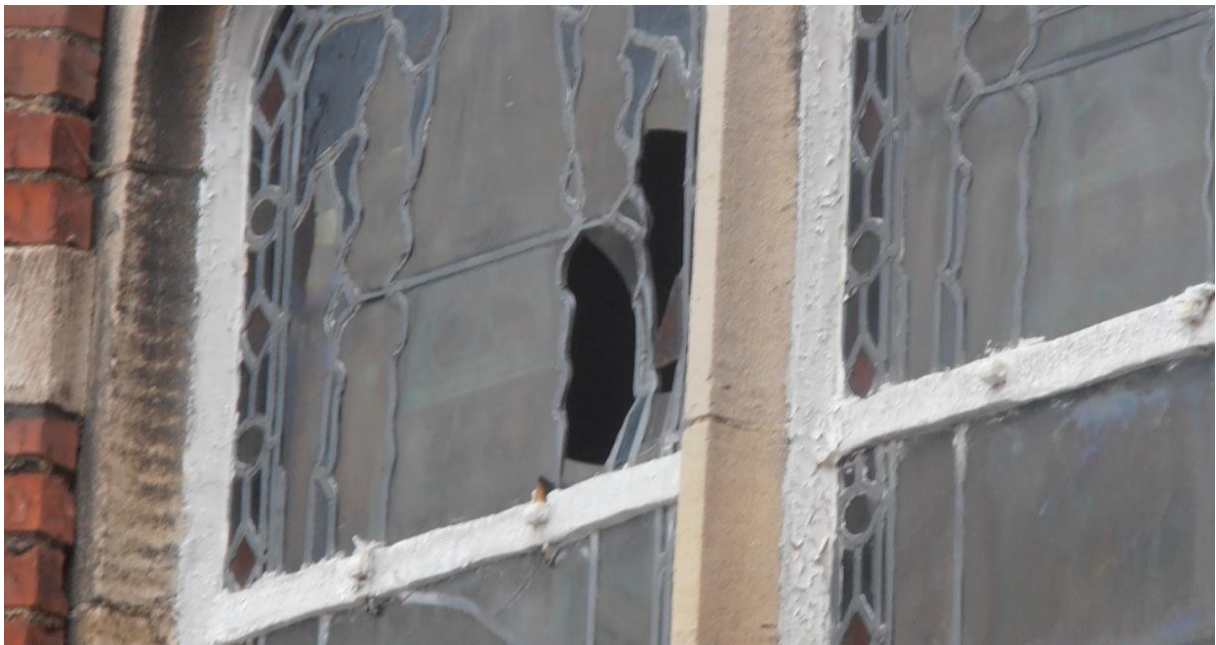
De mastiek van de glas-in-loodramen is verduurd. De ijzeren raamroedes zijn licht roestig. Langs de binnenzijde vormt zich bij één van de ramen al een ernstige scheur door de interne expansie van dit roest.

De kit van de glaasjes en de loden slibben zijn nog in goede staat. Er is geen schade vast te stellen aan de ruitjes, met uitzondering van twee gebroken ruitjes aan de zuidgevel van de kapel (oostelijke dakkapel) en de noordgevel van de kapel (westelijke dakkapel).

Per glasraam dient een gedetailleerde inventarisering en aanduiding van de schade opgemaakt te worden.

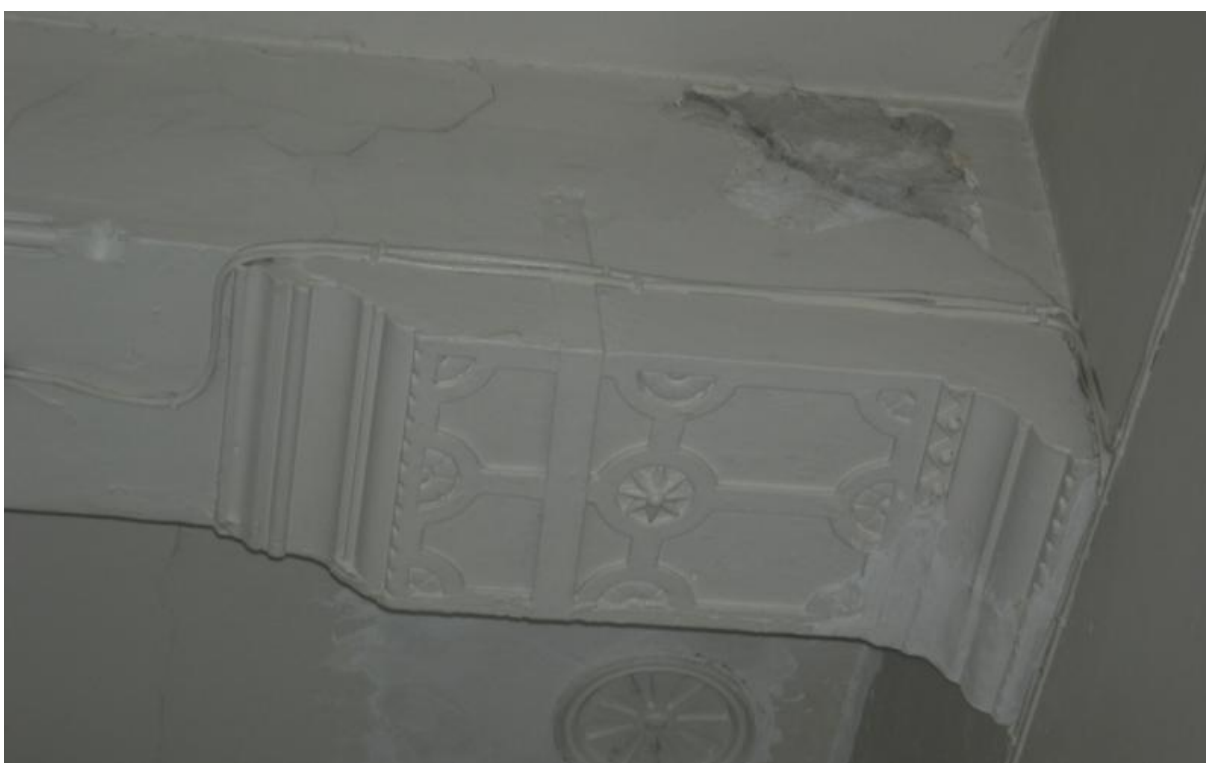
Ornamenten van de balkconsoles

De gipsen profilering is nog in goede staat. Door de stabiliteitsproblemen ter hoogte van de balkkoppen zijn de meeste ornamenten gebarsten aan de zijkanten, met uitlopers naar de zijkant van de balk zelf. Bij diverse vroegere herstellingen werden de profileringen niet gerespecteerd.

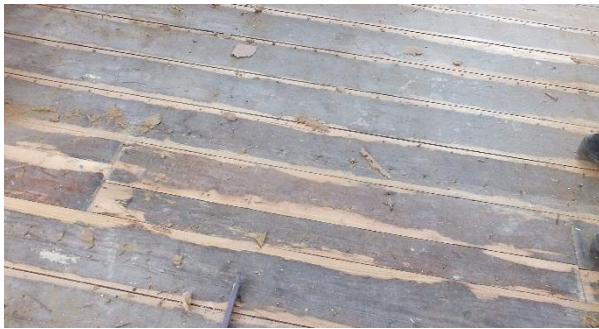
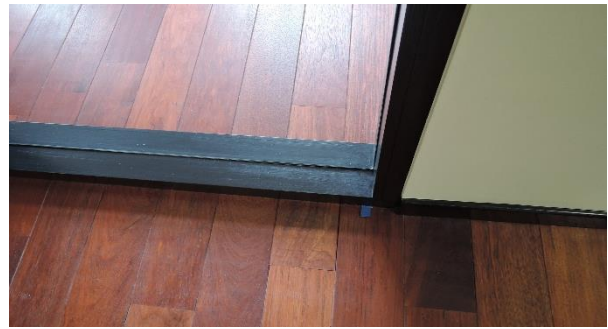
De houten beplanking werd in het verleden overal bekleed. Voor de stabiliteitswerken dient de houten plankenvloer op de verdiepingen weggehaald te worden. Door de bevestigingen en slijtage door intensief gebruik was de plankenvloer ook in slechte staat. Op de eerste verdieping werd de plankenvloer in fase twee, in functie van de stabiliteitswerken, reeds volledig vervangen door een nieuwe parketvloer in merbau.
