# 392 BASISSCHOOL KLEIN HEILIG GRAF

Instituut van het Heilig Graf  
Apostoliekenstraat 26 | 2300 Turnhout

Opgemaakt door **ARAT ■ architecten**

Opgemaakt te Herentals | september 2017

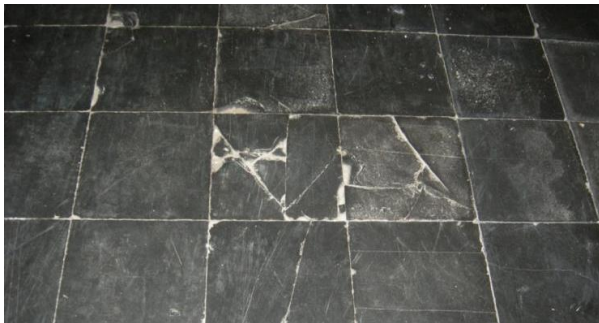
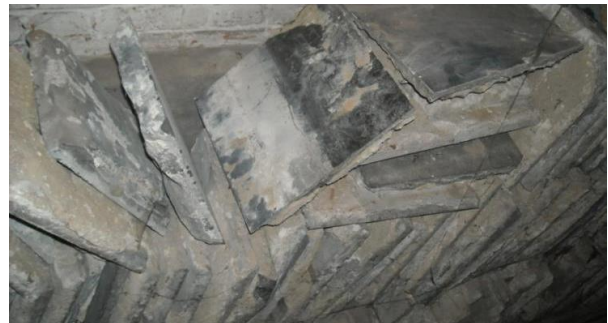
De natuurstenen vloer in de gang op het gelijkvloers is op verschillende plaatsen beschadigd en gebarsten. Vlak voor de grote trap is de vloer licht opgestuwd, waardoor enkele tegels los liggen. Er waren in de kelder nog uitgebroken tegels gestockeerd, deze werden gebruikt om de vloer in de gang punctueel te herstellen tijdens de tweede fase van de restauratiewerken.

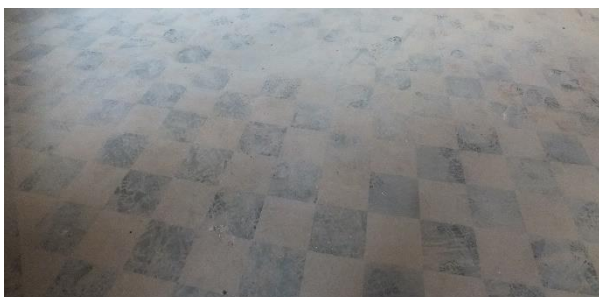
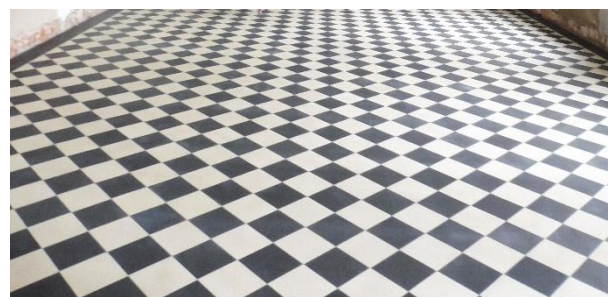
In de refter zijn de tegels nog in goede staat, op enkele kleine beschadigingen na.

Op het gelijkvloers is de cementtegelvloer met diagonaal dambordpatroon enkel nog in lokaal 0.08 zichtbaar. In de andere lokalen werd er een egalisatielaag rechtstreeks op de tegels aangebracht voor de laminaatvloerbekleding. De cementtegelvloeren werden in de lokalen hersteld naar oorspronkelijke toestand tijdens de tweede fase van de restauratiewerken.

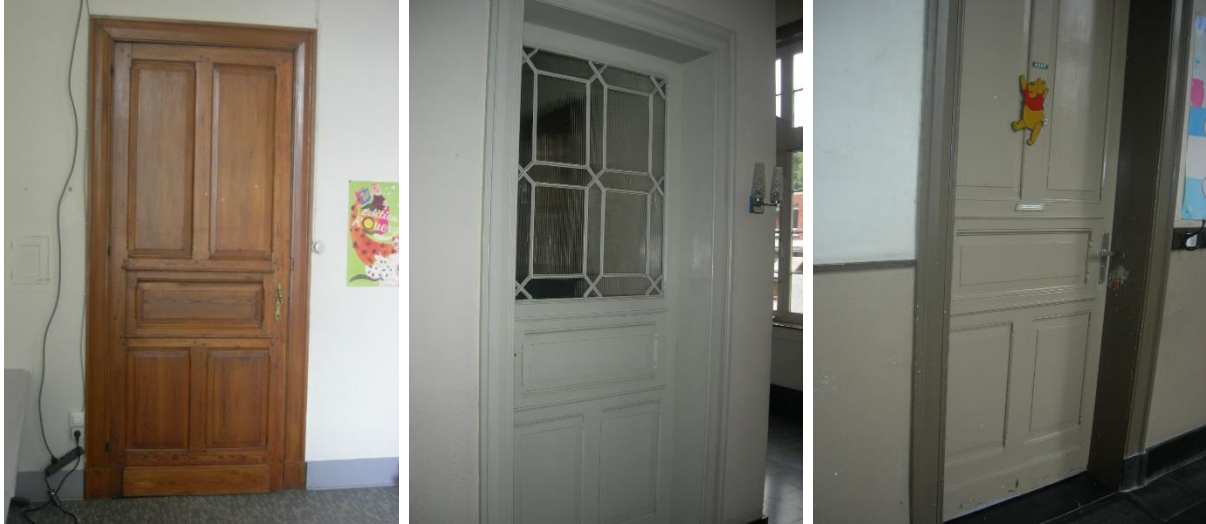
Binnendeuren

De meeste binnendeuren zijn nog in goede staat. De deuren waren oorspronkelijk in hout of houtimitatieschildering. Sommige deuren werden ondertussen wit geschilderd. Het origineel beslag is niet overal meer aanwezig.

De binnendeuren dienen terug in de oorspronkelijke beits tint geschilderd te worden. De deuren worden grondig gereinigd, omdat deze met de jaren te donker (oranje – roodbruin) en te glanzend geworden zijn door herhaald vernissen en beitsen. Een goede referentie is de dubbele deur tussen de grote traphal en de vroegere slaapzaal op de tweede verdieping. De

houtimitatieschildering, historische beglazing, historisch beslag, deurenkaders en omlijstingen dienen hersteld te worden. Indien het beslag in het verleden reeds vervangen werd door beeldverstorend beslag, dient dit vervangen te worden.

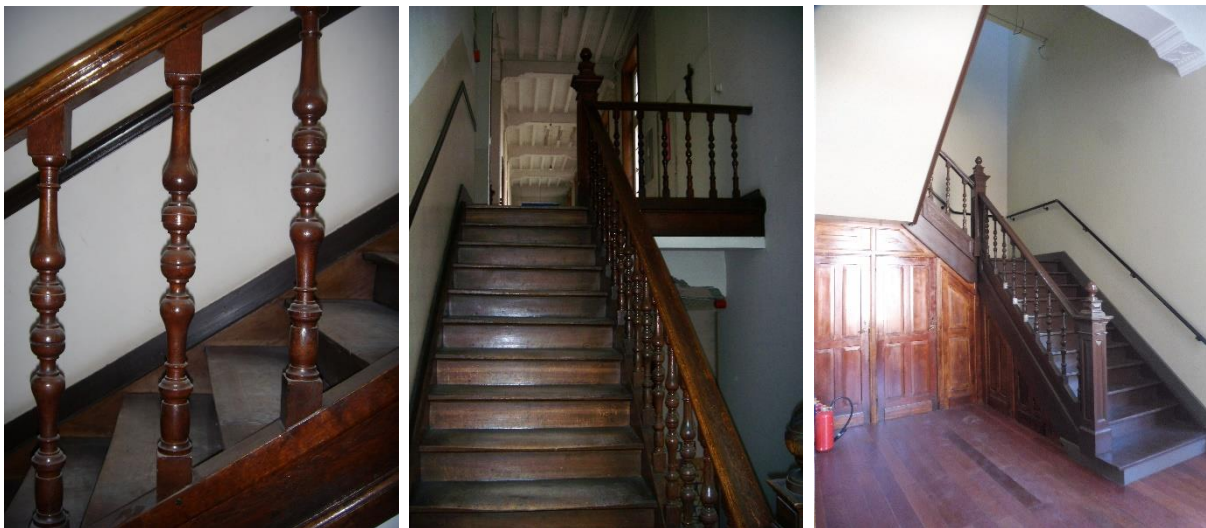
Trappen en trapeleuningen

Het hout van de trappen en trapeleuningen is nog in goede staat. De bekleding kan integraal gerecupereerd worden na het voorzien van een betonnen onderstructuur in functie van de stabiliteitsproblemen en brandveiligheid. Voor de secundaire trap in vleugel B en de trap in vleugel C werden deze structurele ingrepen reeds toegepast, met maximaal herbruik van de bestaande houten trapelementen.

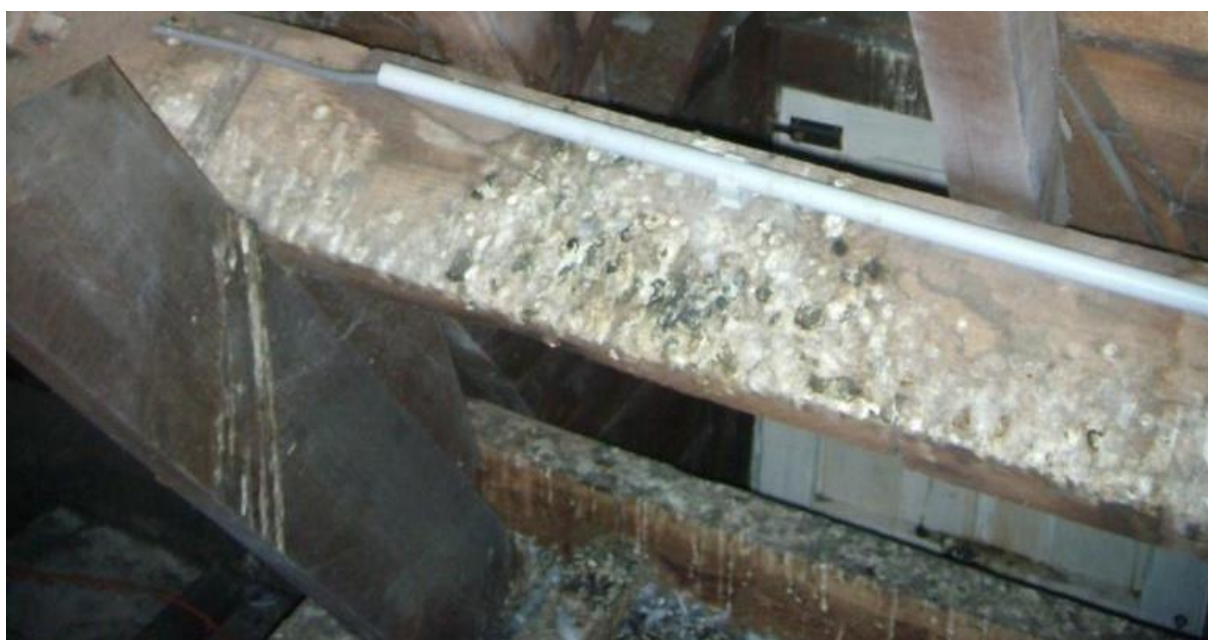
De zolders zijn in het algemeen vrij bevuild. Via de dakkapellen zitten er veel duiven op de zolders. De bevuiling is ter hoogte van de dakkapellen dan ook aanzienlijk.

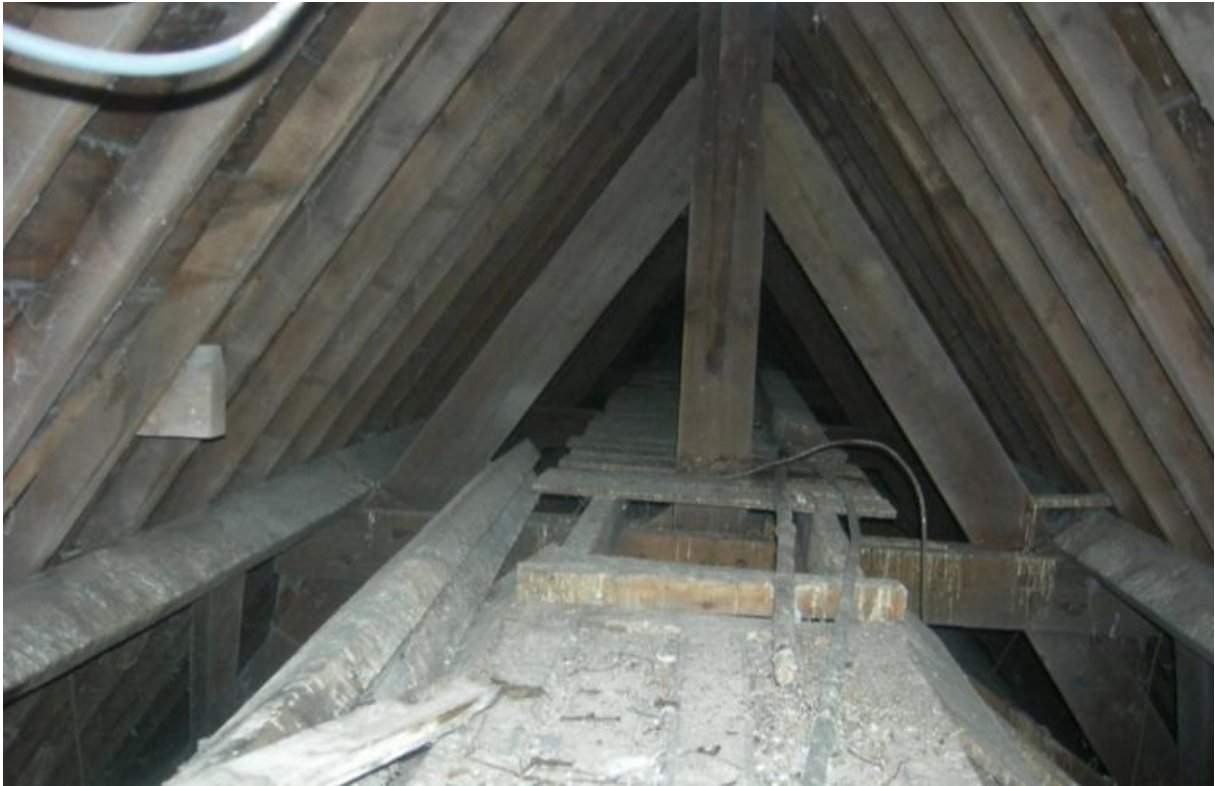
De vlieringzolder boven het museum is niet bereikbaar. De loopbrug boven de kapel zou ook verbeterd moeten worden: ze is te smal ter hoogte van de spanten en er ontbreken enkele planken. Ook aan de ladders naar de dakkapellen ontbreken er enkele planken.

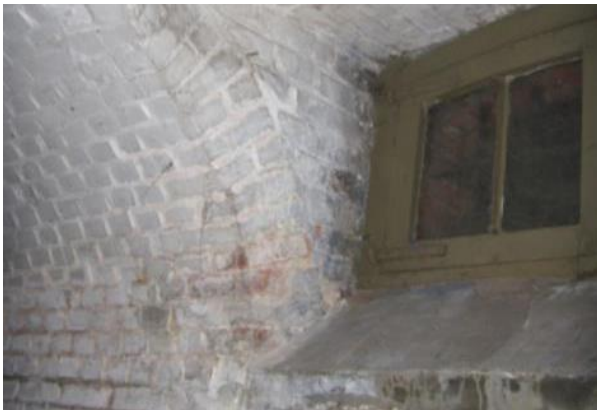
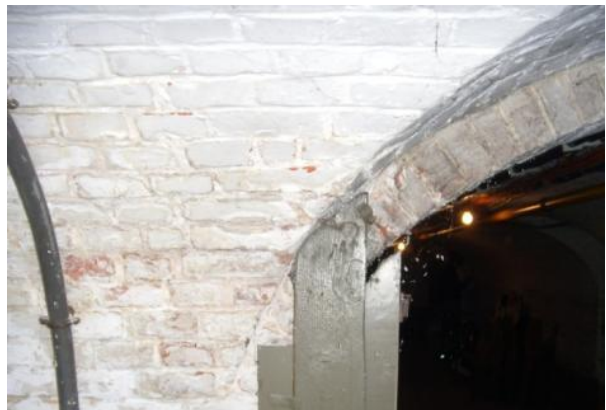
### KELDERS

De kelders zijn droog. Er is geen grondwater of instromend oppervlaktewater waar te nemen. De voegen van de muren en de gewelfaanzettingen zijn licht verpoederd, vermoedelijk door opstijgend vocht in de muren en insijpeling via het buitenste raakvlak. Ter hoogte van deze zones zijn de verflagen verkleurd en plaatselijk losgekomen.

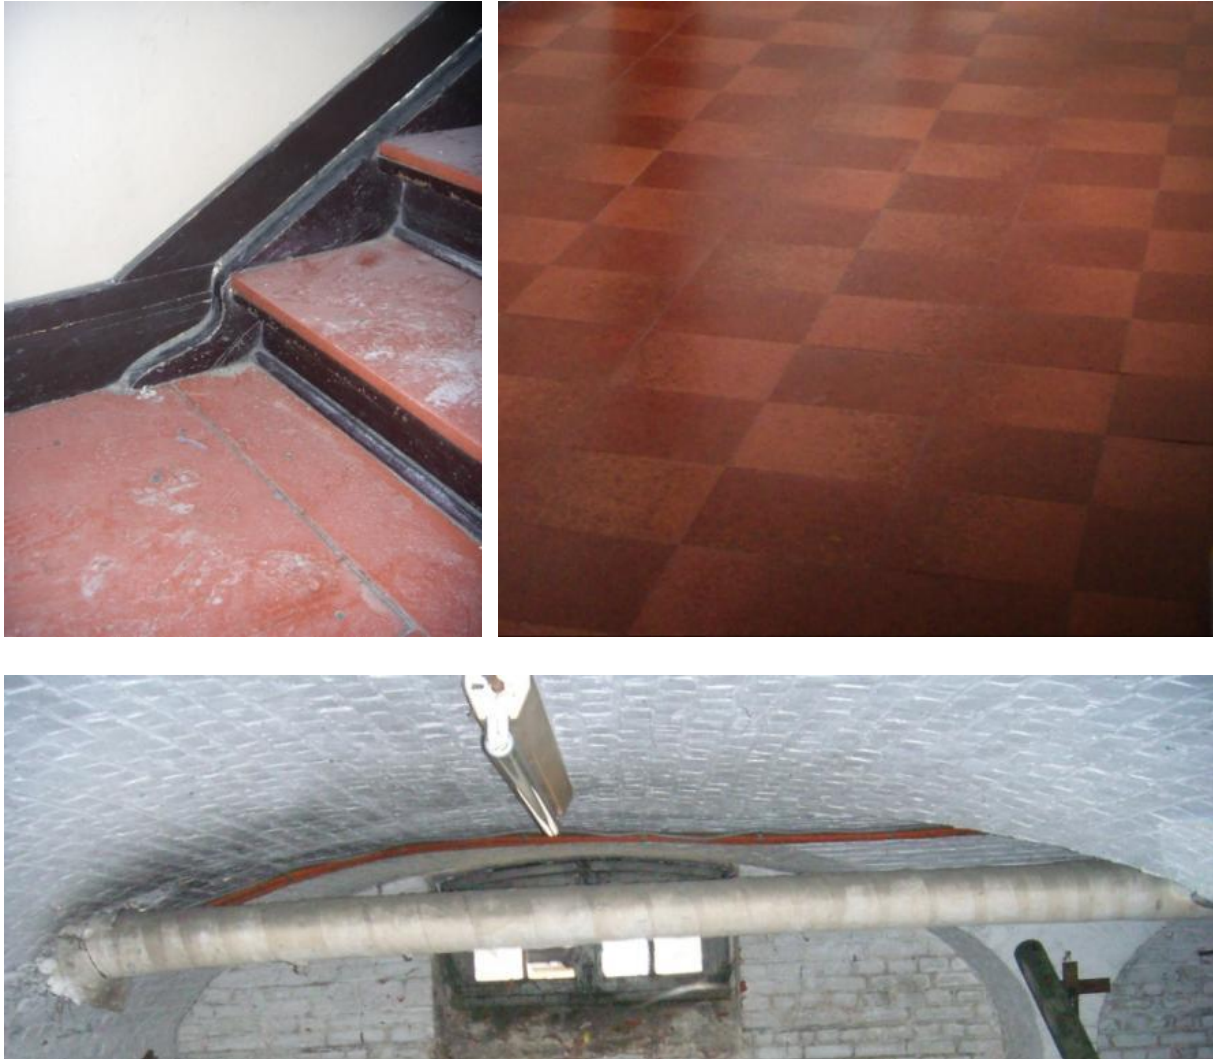
Er zijn op sommige plaatsen asbesthoudende materialen aangebracht in het verleden:

- De rode vloertegels op de verdiepingen
- De bekleding van de hoofdtrap
- Isolatie rond cv-buizen in de kelder (deze werd reeds verwijderd)
- De lijm waarmee de tegels op de houten planken werden gekleefd bevatten naar verluidt geen asbestsporen, maar er zijn veel restanten van de verwijderde tegels die in de lijm blijven kleven.<sup>17</sup>

Op de eerste verdieping werden de rode tegels reeds verwijderd. De bekleding van de hoofdtrap en de tegels op de tweede verdieping in vleugel B dienen nog verwijderd te worden.

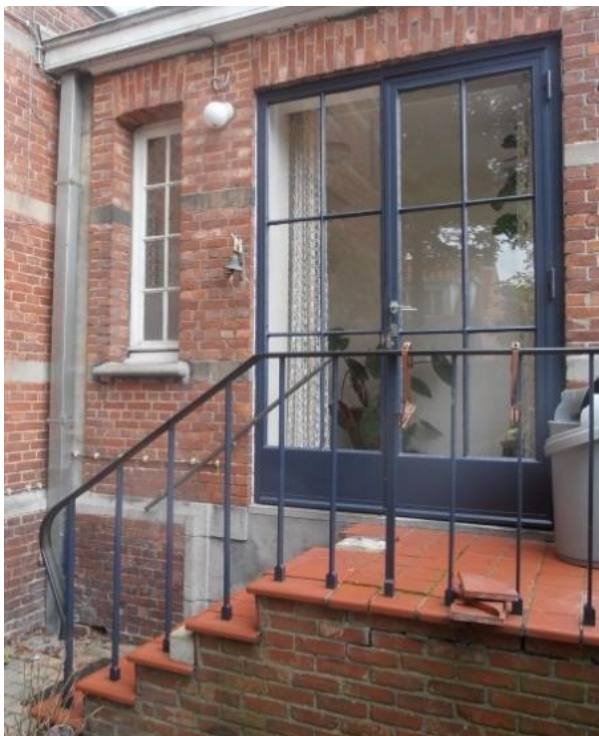
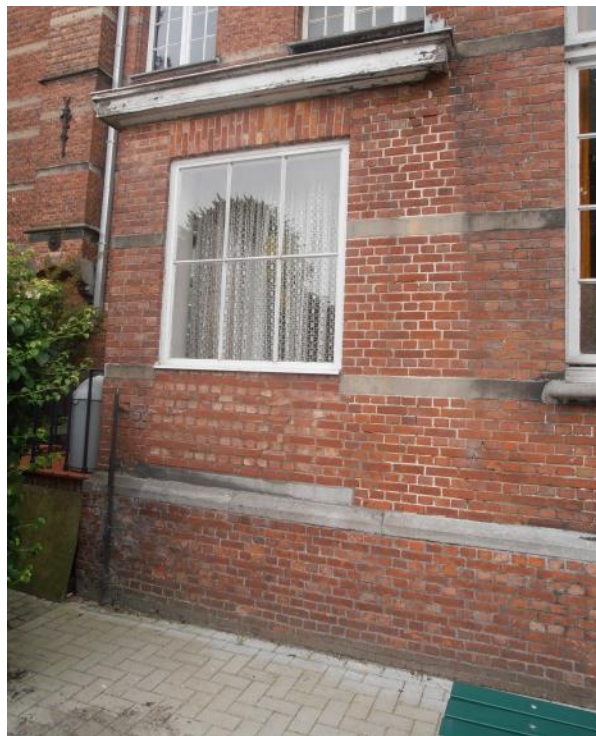
#### *Buitentrap conciërgewoning*

De betegelde trap ter hoogte van de aanbouw aan de oostgevel leunde qua materiaalgebruik niet aan bij de bestaande architectuur. Ook de invulling van het inkomdeurgeheel en het raam langs de oostzijde (met stalen profielen) werden later toegevoegd. Onder de deur zijn aan de zijkanten restanten van het oorspronkelijk trapgeheel in blauwe hardsteen zichtbaar. De afwerking is hierbij identiek aan de andere trappen. Vroeger was hier een gelijkaardige trap aanwezig. Dit wordt ook bevestigd aan de hand van de originele plannen. De opening aan de oostzijde was vroeger voorzien van een smeedijzeren balustrade en werd later deels dichtgemetst en van een raam voorzien.

De storende elementen werden verwijderd en het bordes werd terug vrijgemaakt. Bij gebrek aan exacte gegevens, werd in fase twee van de restauratiewerken geopteerd om de toegangsdeur naar de gang niet te reconstrueren. Omdat deze buitenuitgang tevens de nooduitgang is in aansluiting op de vluchttrappen, werd een deur voorzien met hedendaagse vormgeving. Er werd een nieuwe buitentrap in blauwe steen geplaatst. De oorspronkelijke gevelopeningen werden terug opengemaakt ter hoogte van het buitenbordes.

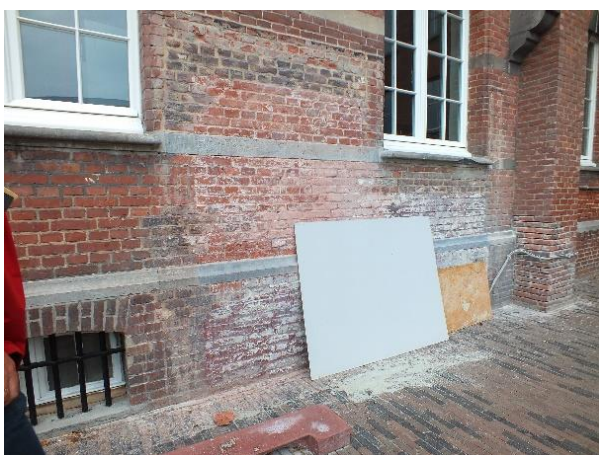
#### *Keldertrap oostgevel*

De oostgevel dient hersteld te worden ter hoogte van de vroegere keldertrap. Het vroegere volume werd reeds verwijderd. Er zijn echter nog restanten van schilderwerk zichtbaar na afbraak van het volume. De gevel dient gereinigd te worden zodat de gevel naar oorspronkelijke toestand hersteld wordt.

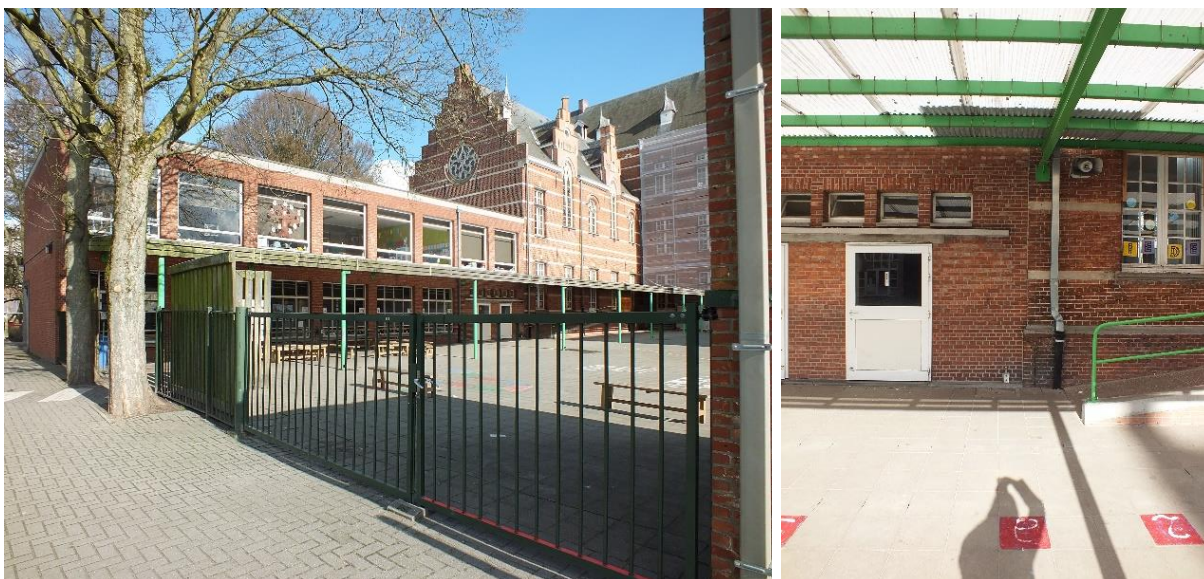
#### *Luifel speelplaats*

De luifel is een storend volume dat tegen de zuidelijke gevel van de kapel geplaatst werd. Deze dient verwijderd te worden. De gevel dient ter plaatse van de aansluitingen hersteld te worden.

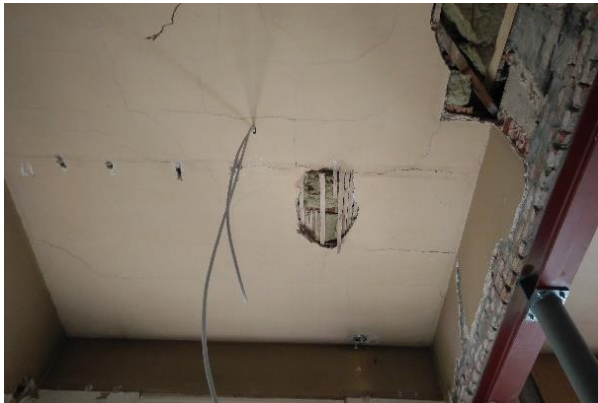
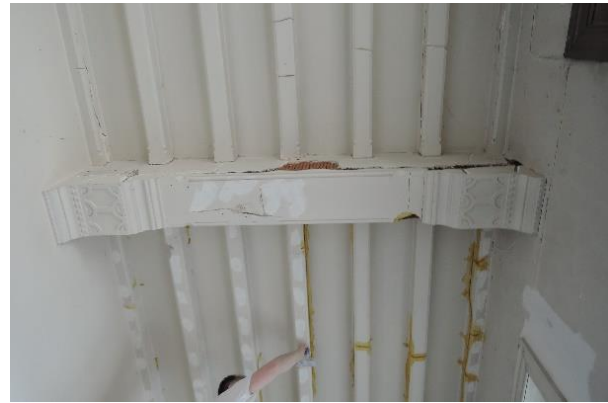
Een aantal stucplafonds in de klassen zijn nog verstopt boven latere verlaagde plafonds. De effectieve toestand van deze plafonds zal pas blijken als de verlaagde plafonds worden uitgebroken. Er zullen in elk geval herstellingen voor scheuren en leemtes uitgevoerd moeten worden.

Beschadigde ornamenten van balkkoppen en balken moeten hersteld worden naar bestaand model met identieke materialen. Het stucwerk van de kinderkepers dient op dezelfde wijze behandeld te worden. Om in de toekomst opnieuw schade aan het pleisterwerk te voorkomen dient ook de doorbuiging van de kepers verholpen te worden door extra ankerplaten langs de zijkanten te voorzien, systematisch per keper. De bestaande hechting van het stucwerk aan de kepers dient telkens gecontroleerd te worden. In geval van zichtbare barsten moet de hechting met behulp van injecties verbeterd worden.

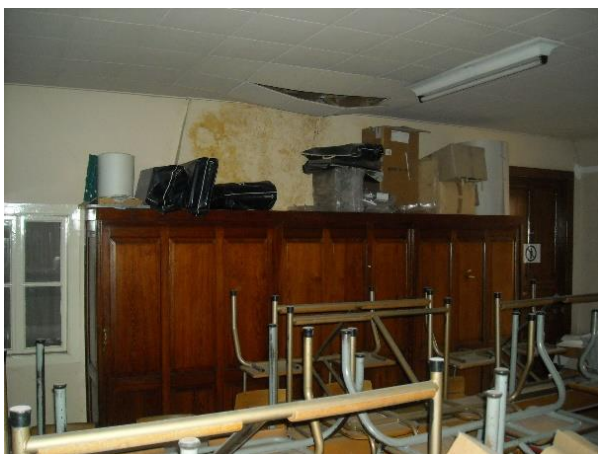
De bestaande bepleisterde dakvlakken zijn in slechte staat. In de museumzolder zal het pleisterwerk integraal vervangen worden door een verbeterde traditionele kalkbepleistering. De dikte ervan zal bepaald worden in functie van de brandveiligheid. Door het vernieuwen van het pleisterwerk kan er thermische isolatie toegevoegd worden.

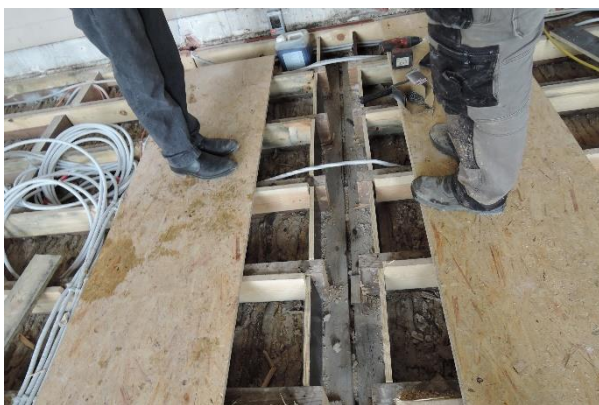
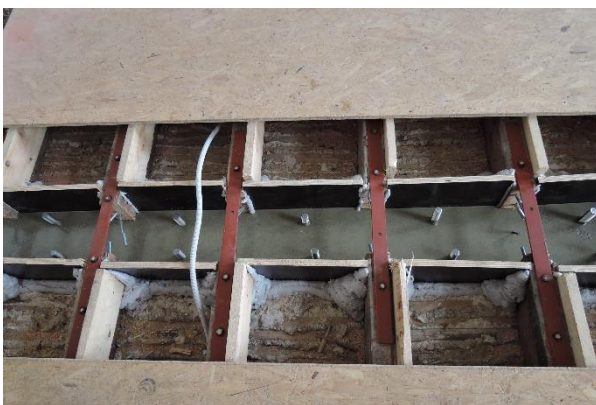
Op de eerste verdieping van vleugel B werden de balken reeds versterkt van boven uit: de kinderbalken werden aan elkaar gekoppeld. In de bestaande (ontdubbelde) moerbalken werden ankers aangebracht waarna de balk werd opgestort met een epoxymortel.
