## **BIJLAGE 3- DIAGNOSENOTA**

**INSPECTIERAPPORT  
41428/2008/M**

**SINT-LIEVENS-HOUTEM  
Watermolen  
Eiland 25**

| <b>Moleninspectie</b> | INSPECTIENUMMER : O-48/41428/2008/M |

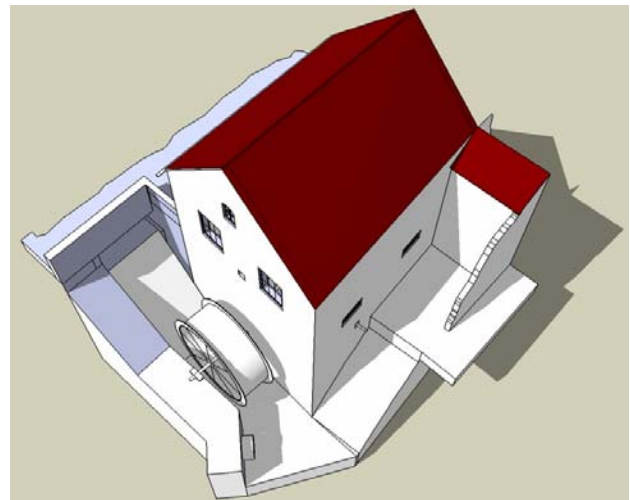
##### a) dakpannen

Het betreft de Boomse dakpannen van het molengebouw (zadeldak) en het bijgebouwtje (lessenaardak). Er is geen waterdicht onderdak voorzien.

De dakpannen vertonen verwerking door ouderdom: meerdere dakpannen vertonen barsten of afschilfering waardoor er gevaar bestaat voor waterinfiltratie, soms zijn de neuzen afgesleten waardoor er gevaar bestaat voor afschuiving.

Ingevolge (vroegere) waterinfiltraties ter hoogte van de dakvoeten is er ernstige gevolgschade opgetreden aan de dakkepers, de muurplaten en de balkkoppen van de moerbalken (zie hiervoor de rubrieken nrs. 3.1.1. en 6.1.2.).

Waar te vrezen was voor waterinfiltratie (o.a. ter hoogte van de dakvoet) werden de ontbrekende, afgeschoven of gebroken dakpannen door ons vervangen.

*De ontbrekende dakpannen werden door ons teruggeplaatst waardoor het probleem van ernstige waterinfiltratie voorlopig is verholpen.*

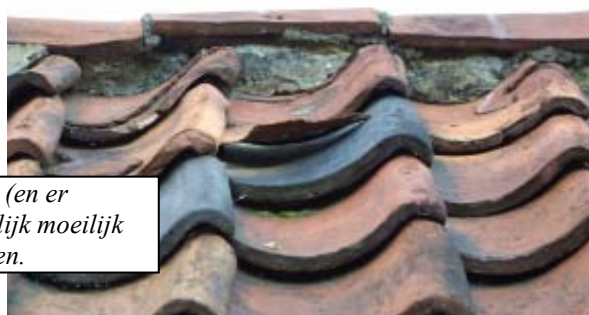
De ronde keramische nokpannen zijn in dezelfde mate verweerd als de Boomse dakpannen.

De voeg- en aanstrykmortel zijn algemeen verweerd en veelal gebarsten. Op veel plaatsen is de mortel losgekomen en/of weggevallen.

*Omdat de nokken op een mortelbed werden geplaatst (en er bijgevolg één geheel mee vormen) zal het waarschijnlijk moeilijk zijn om eventueel nog bruikbare nokken te recupereren.*

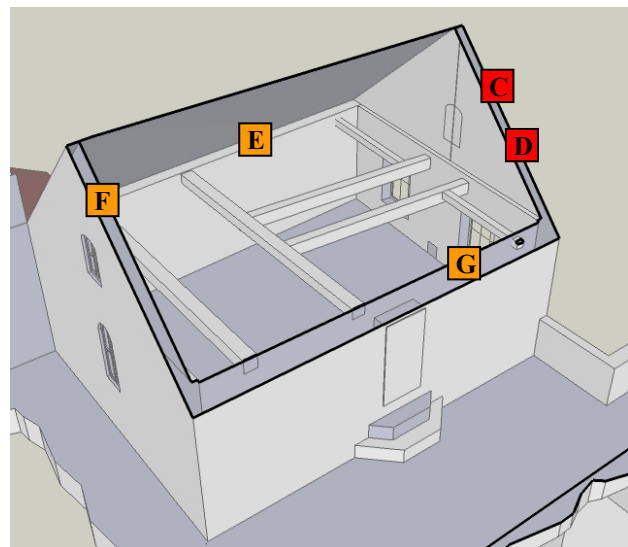
# plaats **C**

| # plaats <b>E, F en G</b> | | | M | | | De muurplaten en de uiteinden van de dakkepers zijn, ingevolge waterinfiltraties via de dakbedekking ernstig aangetast door houtrot. Ze zijn gedeeltelijk weggerot. |

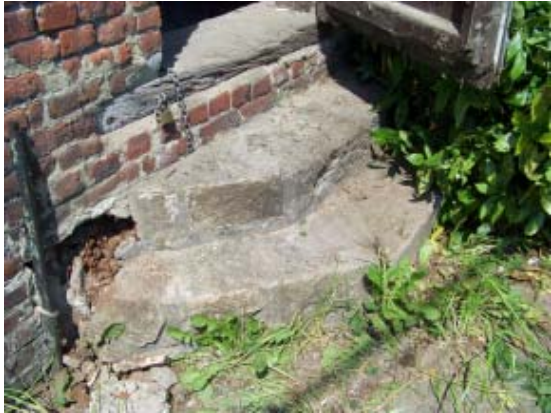
| Bouwdeel | G | R | M | S | N | Toelichting | 20 |
|---|---|---|---|---|---|---|---|
| <b>5.9. Buitentrappen</b> | | R | | | | <p>Het betreft de kalkzandstenen treden aan de inkomdeur (voorgevel).</p> <p>De natuurstenen blokken vertonen normale verwerking. In het voegwerk komt soms wat onkruid voor, maar verder werden geen noemenswaardige gebreken vastgesteld.</p> | |

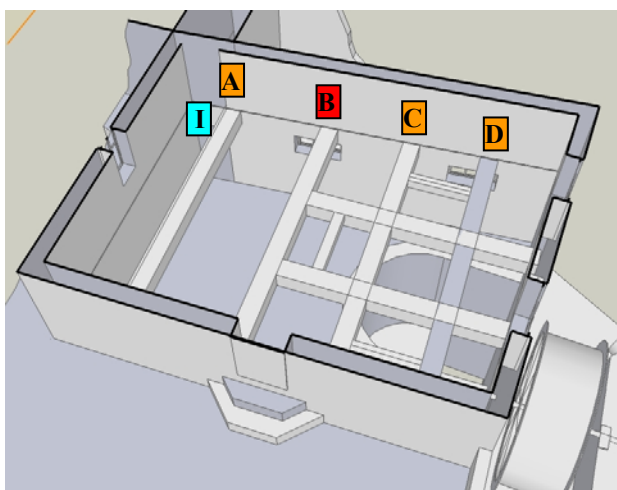
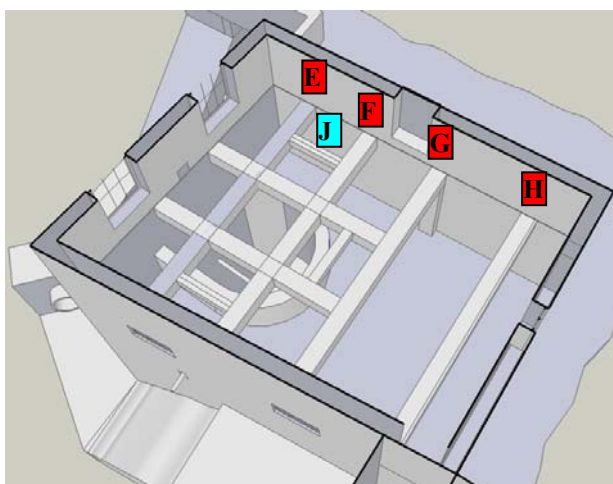
# plaats A

De moerbalken **E** en **F** werden ter hoogte van de ringmuur van de asput bijkomend ondersteund door houten zuiltjes. Ingevolge de gebrekkige opleggingen ter hoogte van de buitenmuren worden de zuiltjes momenteel hierdoor extra belast.

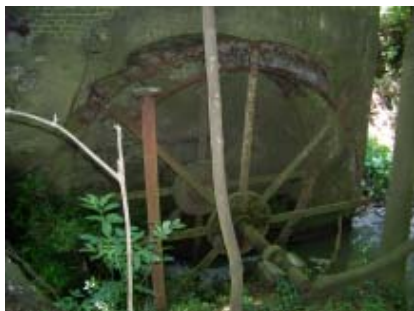
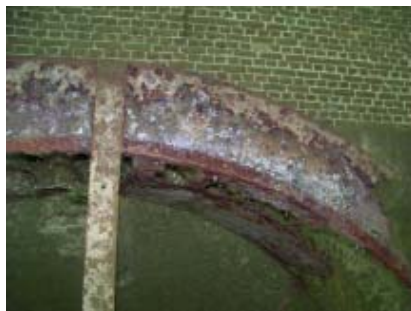
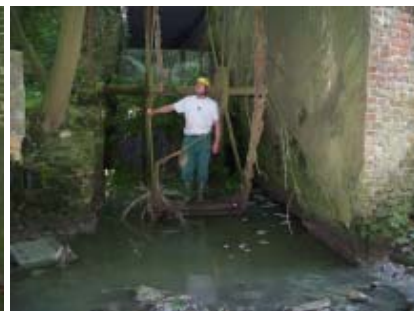
### 8.3. Kruiwerk / Sluiswerk bij molens

| | | | | | N | <p>Het ijzeren watterrad (type bovenslagrad, geklinknageld), de metalen maalgoot en het sluiswerk bevinden zich in een dermate bouwvallige toestand dat het volledig dient te worden vernieuwd.</p> <p>Het werd daarom door de monumentenwachters niet als dusdanig geïnspecteerd.</p> |

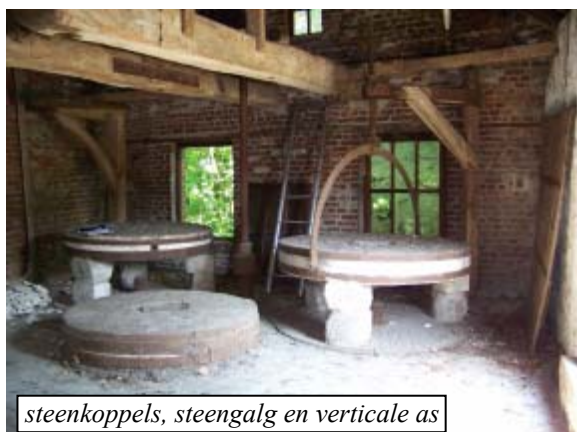
steenkoppels, steengalg en verticale as

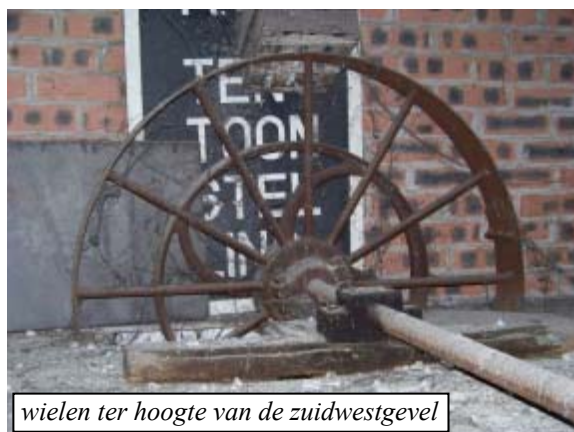
wielen ter hoogte van de zuidwestgevel

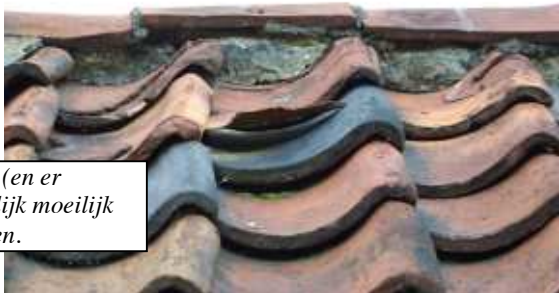
| | | | | | | De voeg- en aanstrijkmortel zijn algemeen verweerd en veelal gebarsten. Op veel plaatsen is de mortel losgekomen en/of weggefallen. |
| <p><i>Omdat de nokken op een mortelbed werden geplaatst (en er bijgevolg één geheel mee vormen) zal het waarschijnlijk moeilijk zijn om eventueel nog bruikbare nokken te recupereren.</i></p> | | | | | | |

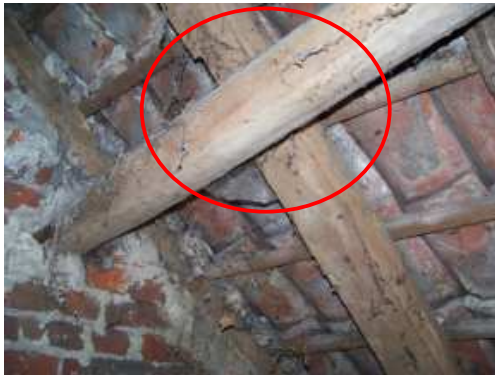
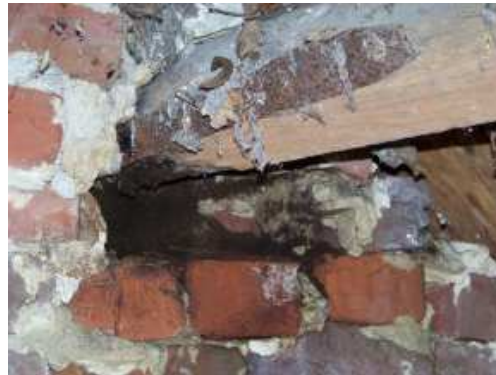
De oplegging in de muur van de onderste gording (zie foto rechts onder) is ernstig aangetast door houtrot. De stabiliteit van de balk is in gevaar.

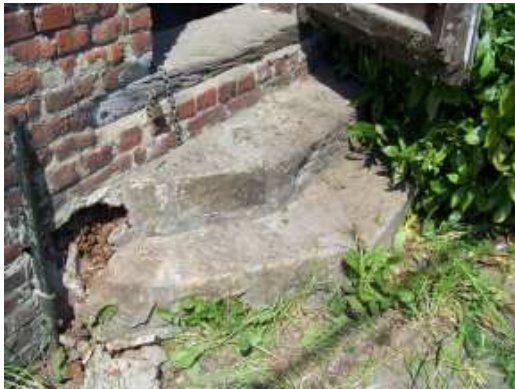
| <b>5.9. Buitentrappen</b> | | R | | | | <p>Het betreft de kalkzandstenen treden aan de inkomdeur (voorgevel).</p> <p>De natuurstenen blokken vertonen normale verwerking. In het voegwerk komt soms wat onkruid voor, maar verder werden geen noemenswaardige gebreken vastgesteld.</p> |

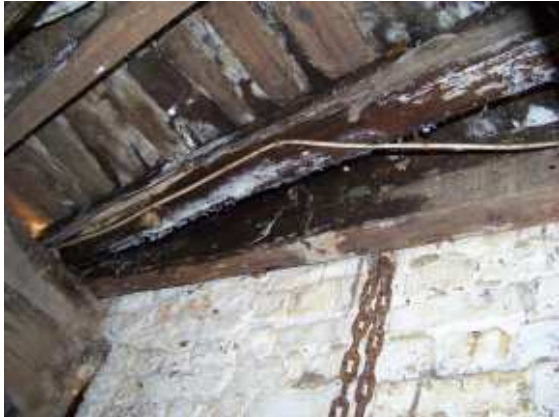
| # plaats I en J | | | | S | | | Als gevolg van (vroegere) waterinfiltraties is de plankenvloer ernstig aangetast door houtrot en schimmels. De planken zijn niet meer betrouwbaar. |

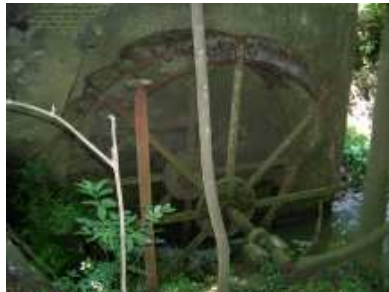
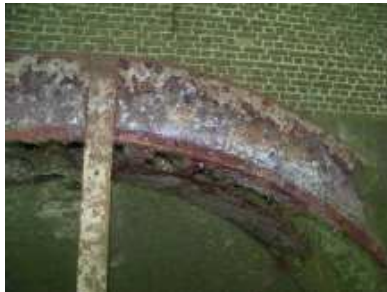
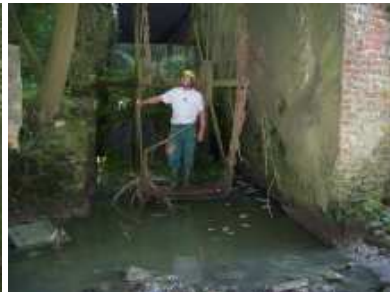
| 8.3. Kruiwerk / Sluiswerk bij molens | | | | | N | <p>Het ijzeren watterrad (type bovenslagrad, geklinknageld), de metalen maalgoot en het sluiswerk bevinden zich in een dermate bouwvallige toestand dat het volledig dient te worden vernieuwd.</p> <p>Het werd daarom door de monumentenwachters niet als dusdanig geïnspecteerd.</p> |

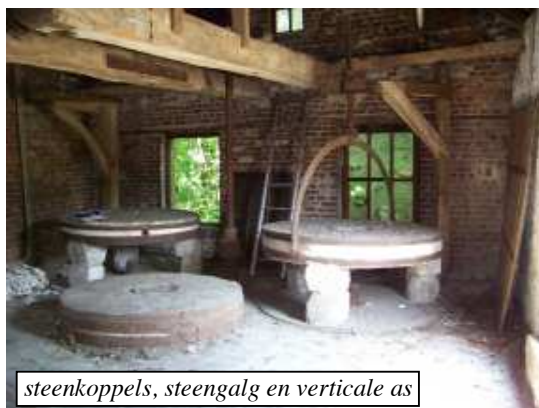
steenkoppels, steengalg en verticale as

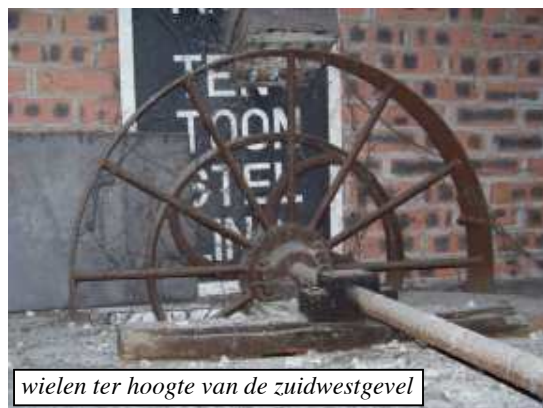
wielen ter hoogte van de zuidwestgevel

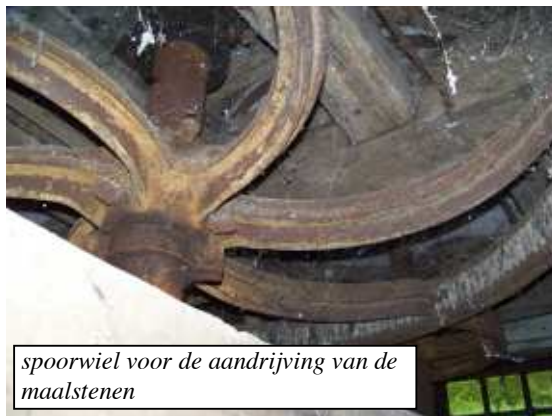
spoorwiel voor de aandrijving van de maalstenen

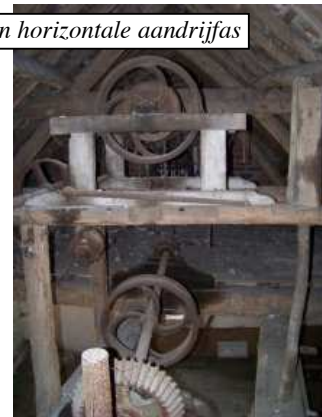
het luiwerk en horizontale aandrijf-as

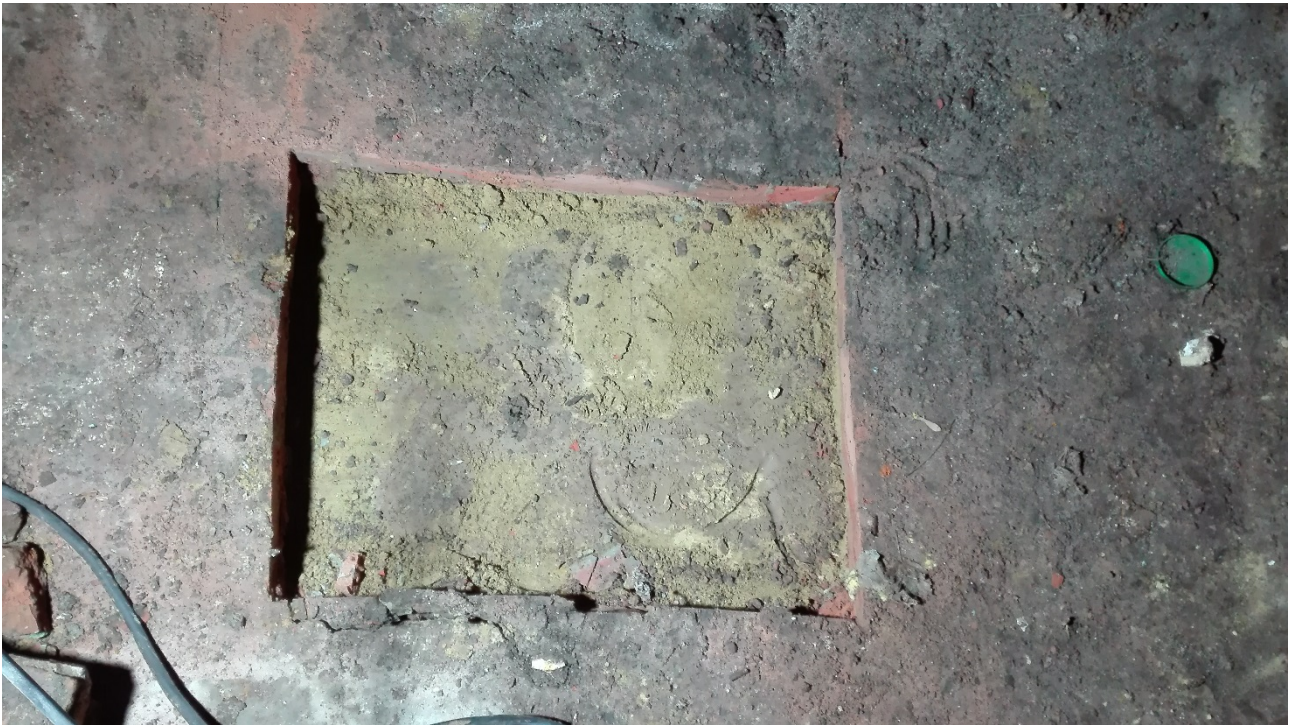
*Figuur 3 – Aanzet sleuf*

De ondergrond bleek wel uit quasi pure klei te bestaan. De vloer bestaat uit metselwerk op een (cement)mortelbed en is dus waarschijnlijk al eens herlegd. Mogelijk zorgt het (zwellen en) krimpen van de kleigrond voor het sterk variërende vloerniveau.

Bij de restauratie dient een nieuwe vloerplaat in beton gegoten te worden die via kernboringen afsteunt op de metselwerkmuren.

Raming kostprijs betonnen vloerplaat met kernboringen: 8.500,00 € excl. BTW
