De Hubertmolen en onmiddellijke omgeving in Wenduine (De Haan)

Beheersplan onroerend erfgoed

Wenduine (De Haan)
Beschermd Landschap (Besluit v.d. Regent dd. 08.II.1946)
Beschermd Monument (Ministerieel Besluit dd. 27.04.1993)
Opgemaakt door Monument in Ontwikkeling bvba
in opdracht van de gemeente De Haan

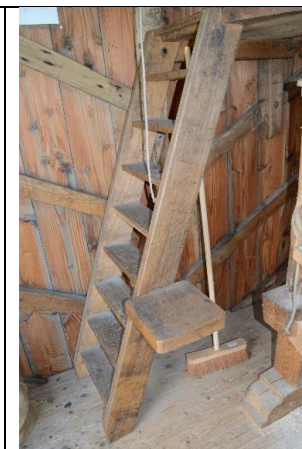
Steenzijde met molentrap ter
bevoorrading van de graantremel van
molentafel.

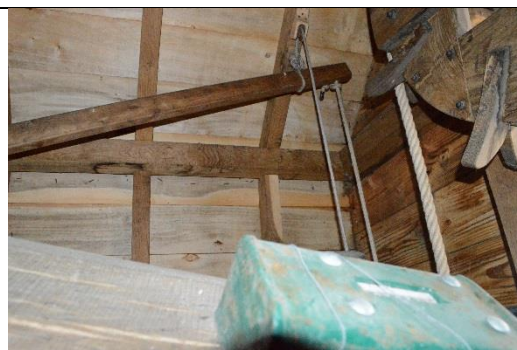
Hoek straatzijde – vangzijde met luiwiel

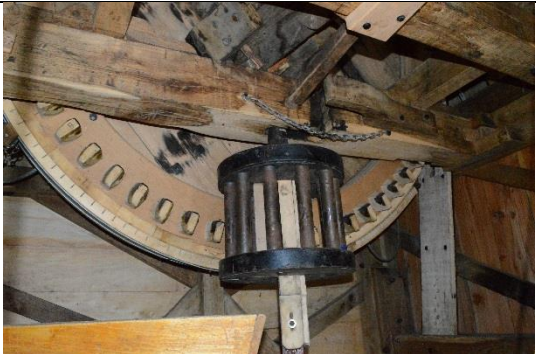
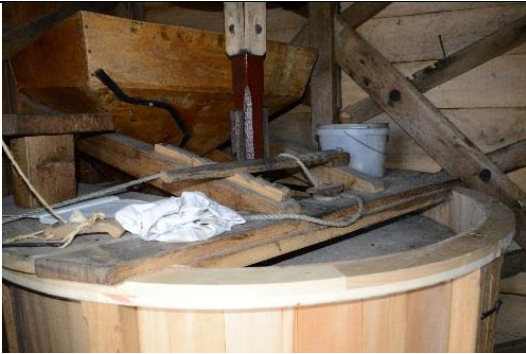
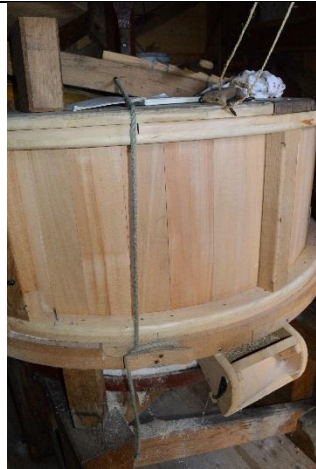
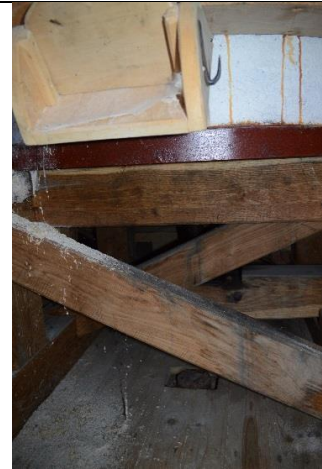
1.2.2. Maaltafel met steenkuip en molenstenen

Schijffloop, inhakend in kammen van vangwiel.	Steenkuip met tremel	Steenkuip met meelbak	Balkenstelsel

Scheiplankje	Houten plankje dat in de meelbak geplaatst wordt om het meel tegen te houden bij het wisselen van een zak.	
Algemene opmerking		Metalen onderdelen vertonen sporen van corrosie.

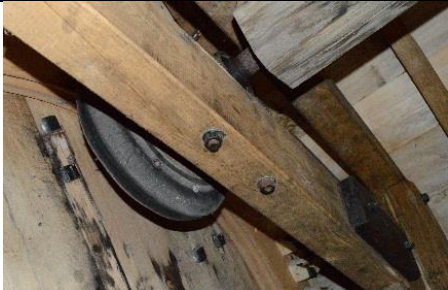
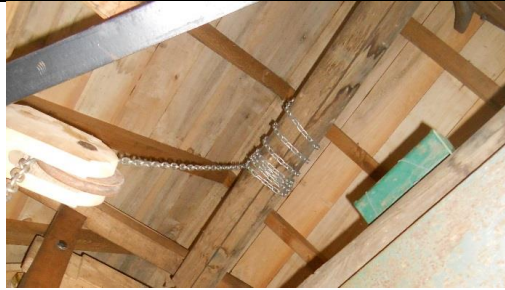
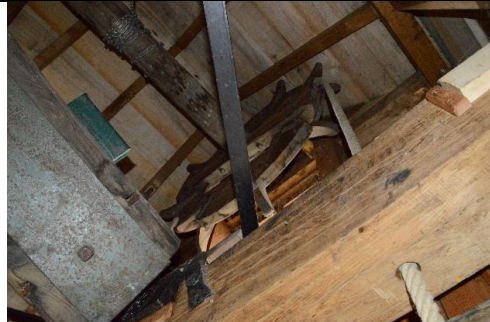
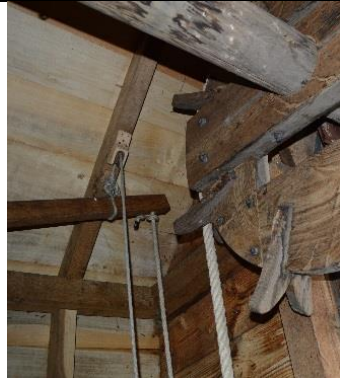
1.2.4. Luiwerk		
-----------------------	--	--

Luiwiel	Luias met luireep (luiketting)	Klauwwiel met klauwreep (luitouw)	Wip met wiptouw

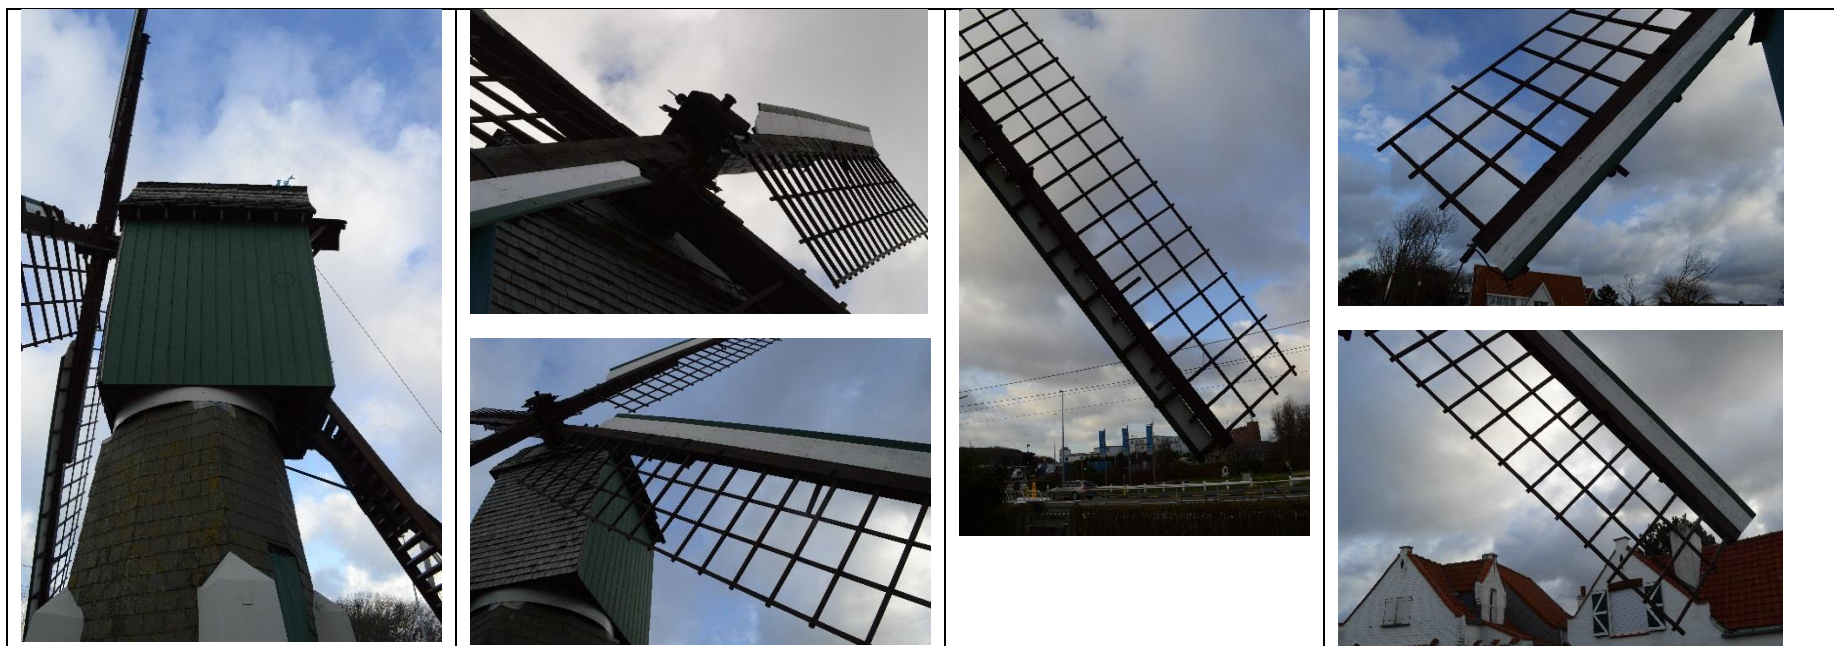
1.3.1. Wiekenkruis

<i>Erfgoedelement</i>	<i>Omschrijving</i>	<i>Diagnose (de visu)</i>
Borst- of pestelroeden	De twee houten roeden, bestaande uit een binnen- en een buitenborst die op hun uiteinden van roe-einden voorzien zijn.	Wieken zijn om veiligheidsredenen in februari 2018 weggenomen
Binnenborst	De binnenste van de twee korte, zware balken die door de houten askop gaan.	
Buitenborst	De buitenste van de twee korte, zware balken, die door de houten askop gaan.	
Roe-einden	De vier balken die op de uiteinden van de borsten zijn bevestigd en voorzien van scheigaten (waarin de hekscheien steken).

Algemene opmerking		(Door wegnemen wicken zeilen niet na te zien).
--------------------	--	--

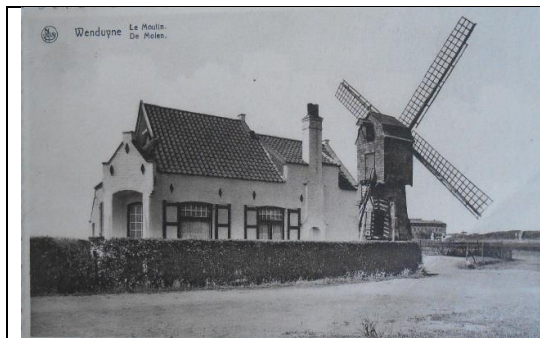
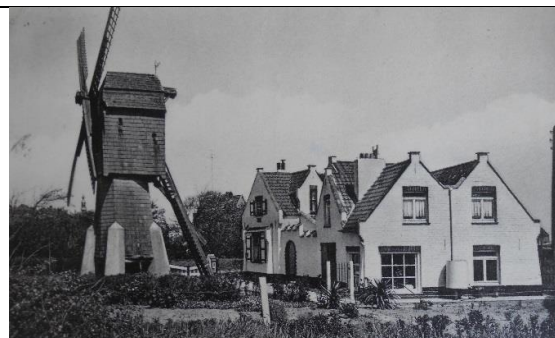
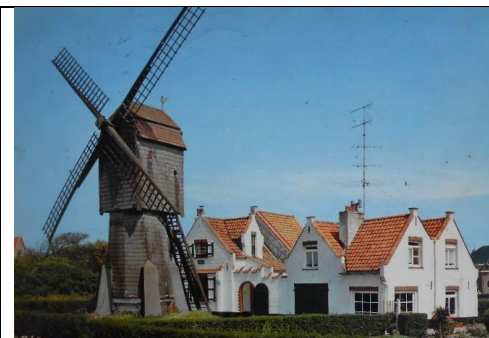
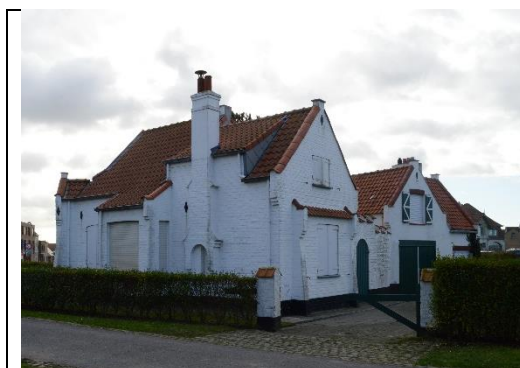
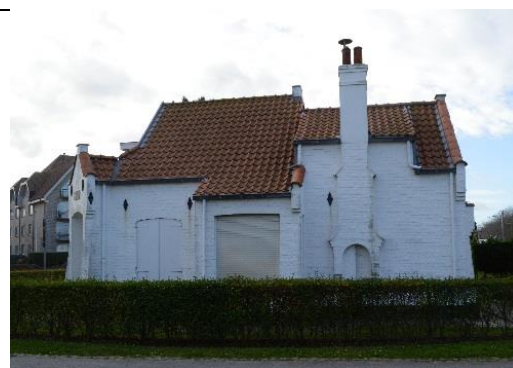
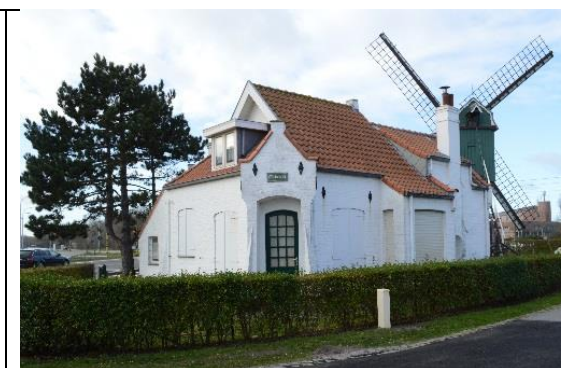
2.1. MOLENAARSHUISJE I - Ringlaan 89A (zogenaamd Molenhuisje).

<i>Erfgoedelement</i>	<i>Aanvullende omschrijving</i>	<i>Diagnose (de visu)</i>
Van regionalistische stijl getuigende bouwvolume	Kleine kustvilla in verankerde baksteenbouw, bestaande uit een kleiner en een groter volume, in regionalistische stijl, van één bouwlaag en zolderverdieping, met typerend dakenspel. Tegen beide volumes aan de W-/ZW-zijde een aanbouw (onder lessenaarsdak).	
Dakenspel, van zadeldaken op klein en groot hoofdvolume en lessenaarsdaken op aanbouwwolumes.	Dakoversteek aan ZO-zijde van groot hoofdvolume.	De met witte kunststof beklede dakoversteek verkeert in goede staat.
