# **BEHEERSPLAN GROUWESTEENSTRAAT 56**

## **SINT-PAUWELS**

HOEVEWONING MET VARKENSKOT EN ONMIDDELIJKE OMGEVING

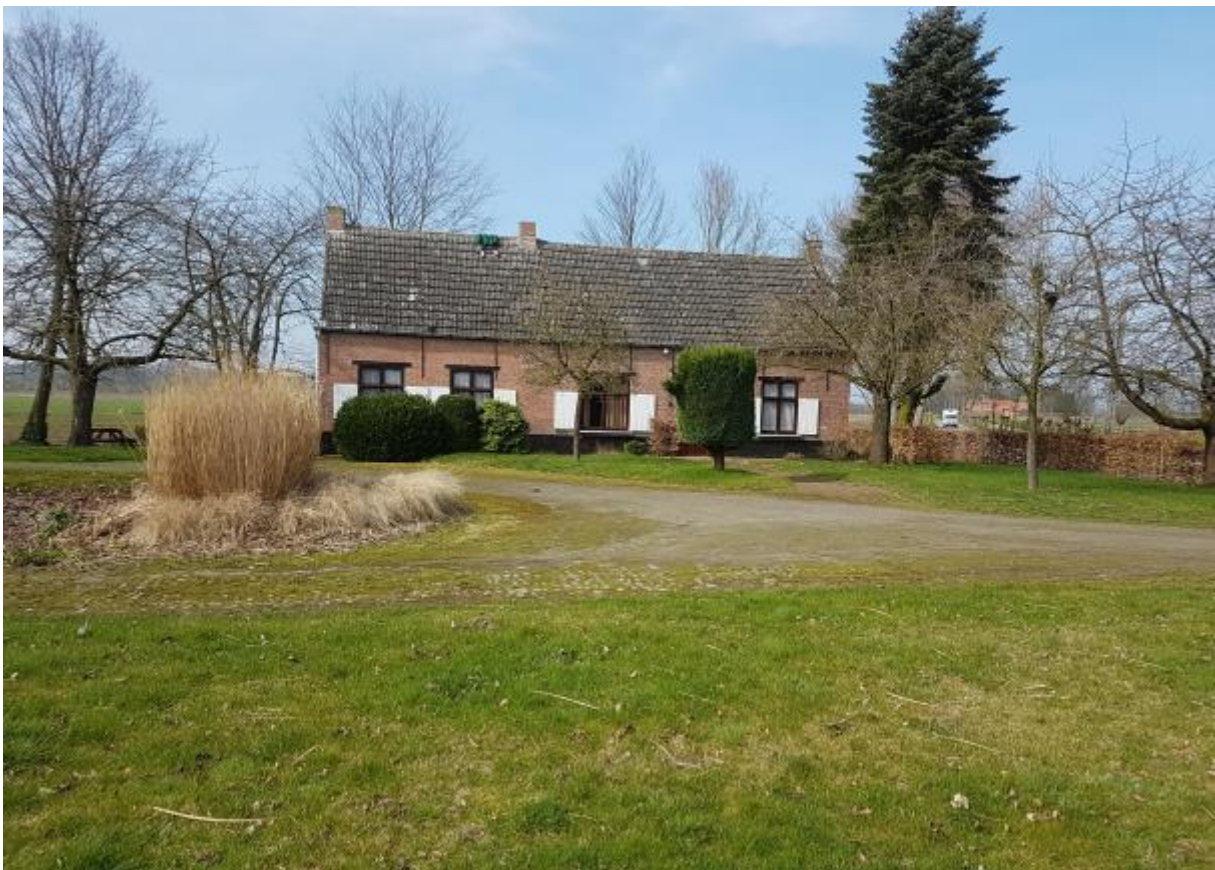
*erfzijde hoevewoning, met links blok 2 en rechts blok 1*

In de blok een de erfzijde zien we een bouwnaad tussen de linkse twee en de rechtse twee traveeën. Waarschijnlijk bestond de oorspronkelijke hoevewoning slechts uit 3 traveeën. De linkse twee traveeën zijn echter opgetrokken met bijna identiek metselwerk, waardoor we concluderen dat de linkse twee traveeën niet veel later zijn toegevoegd.

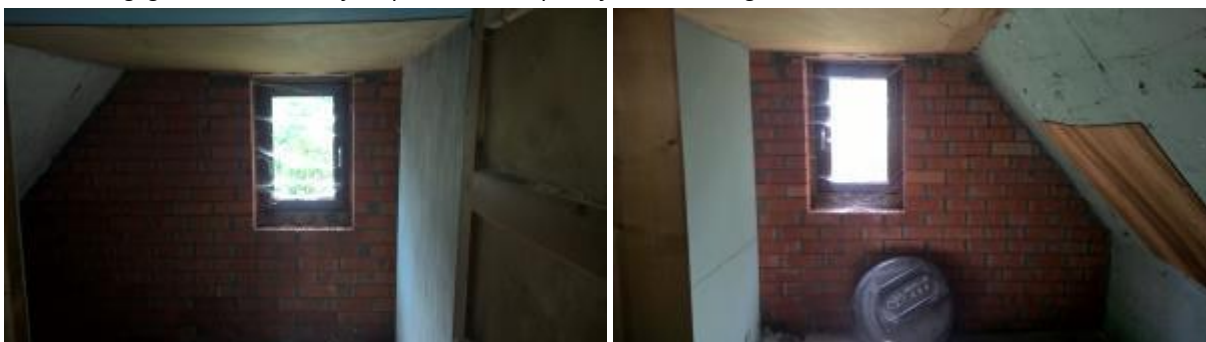
De linkerzijgevel (blok 2) is recent hermitseld in een halfsteens verband en opgebouwd uit een spouwmuur. Dit is aan de binnenzijde duidelijk af te lezen. Aan de onderzijde van de gevel, aan de gecementeerde plint, zien we ontwateringsgaten. De ramen in deze kopgevel hebben een dorpel van gevelsteen, met een betonnen linteel aan de bovenzijde.

*snelbouwsteen aan binnenzijde kopgevel blok 2*

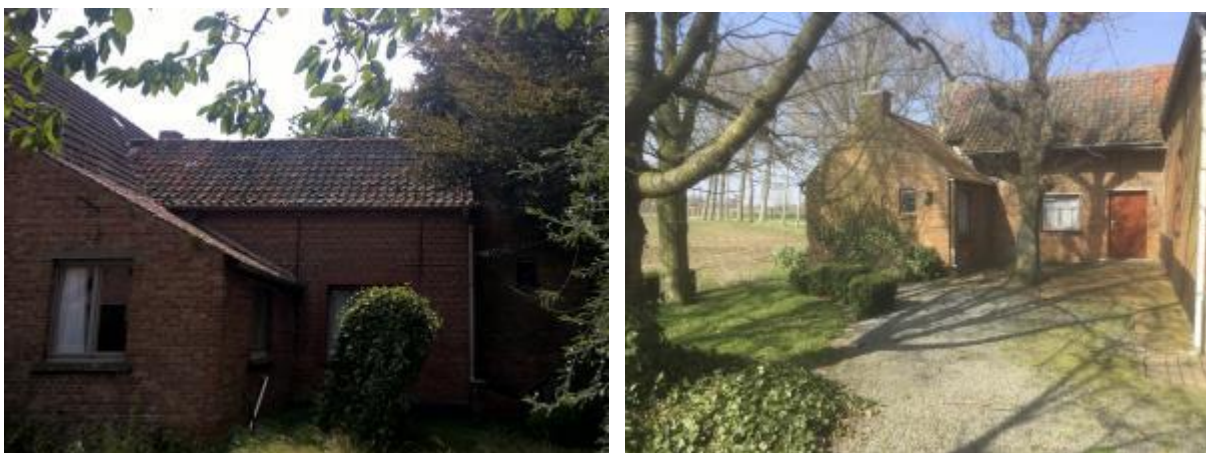
De derde uitbreiding werd haaks op de achtergevel van de oorspronkelijke kern gebouwd. Aan de straatzijde werd het oorspronkelijke raam verbreed en verlaagd. Dit is af te lezen op het metselwerk. De geglazuurde dorpel komt ook terug aan het raam aan de achterzijde. Aan de achterzijde zijn de dagkanten van het raam gecementeerd.

*voor- en achterzijde blok 3*

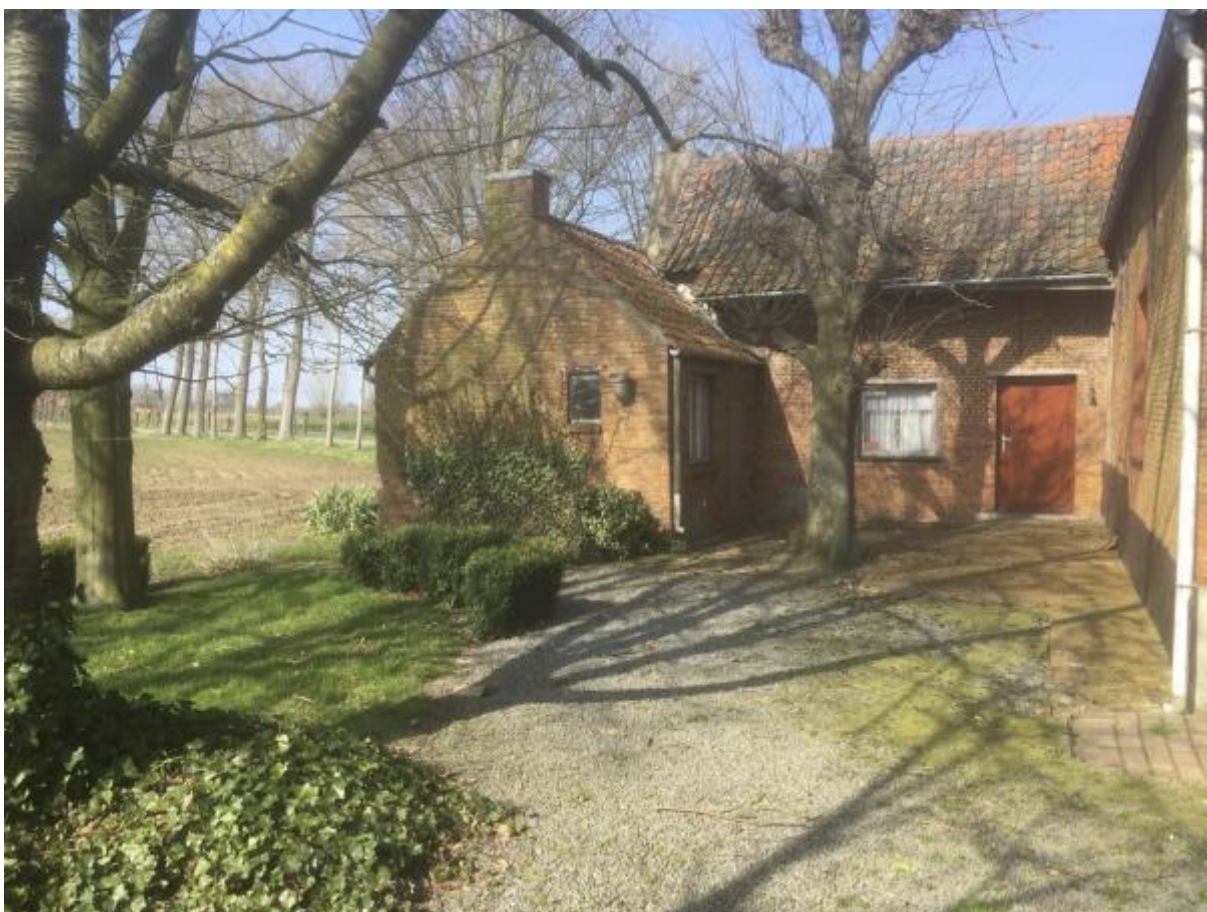
*achterzijde hoeve, met links blok 4, in het midden blok 5 en rechts blok 2.*

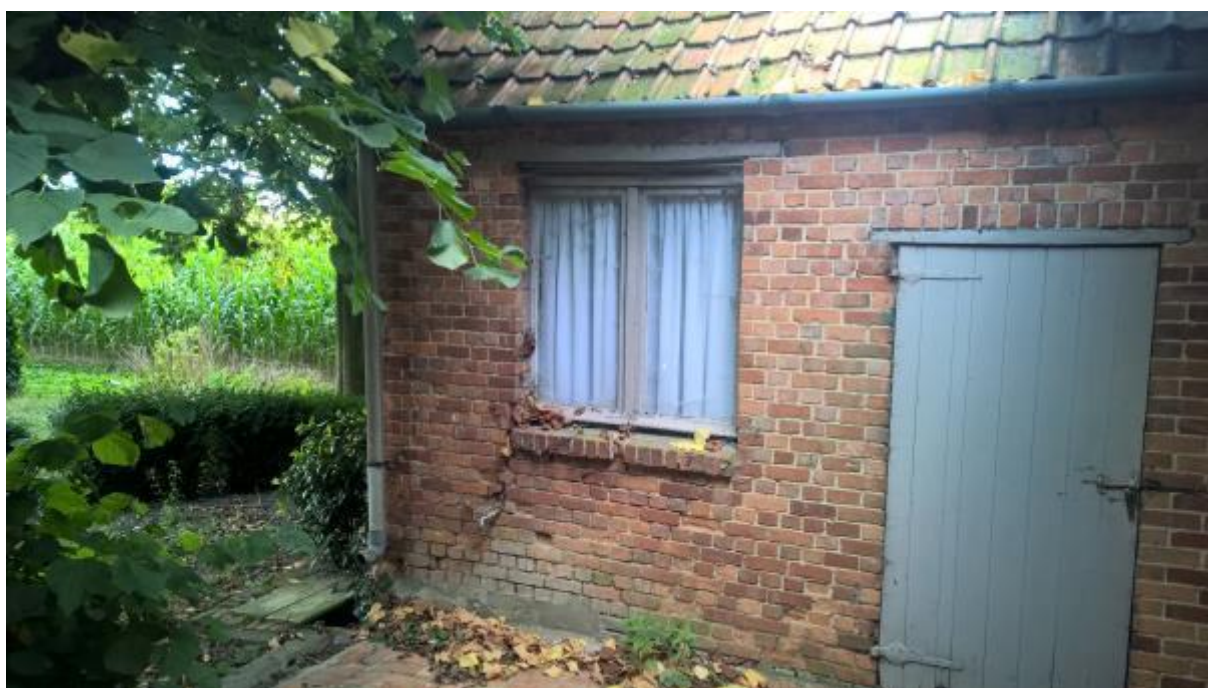
*blok 4: zijgevel naar blok 1 toe*

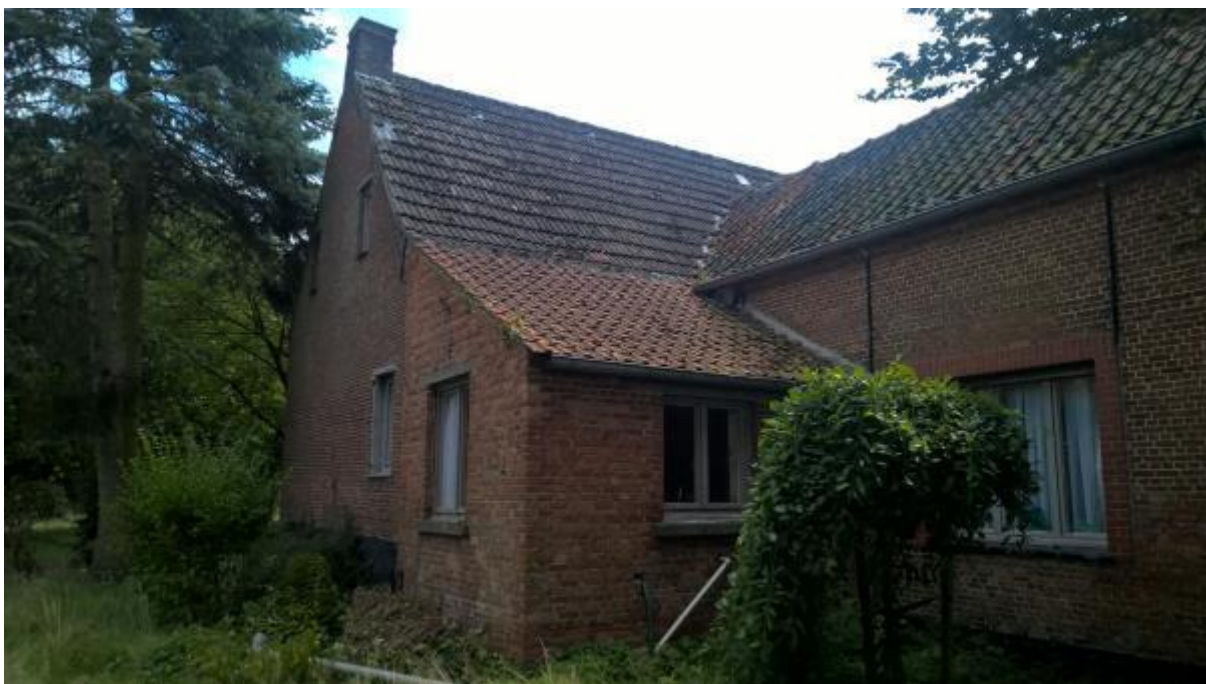
Ten slotte werd de 5<sup>de</sup> uitbreiding in de oksel van de kernwoning en uitbreiding 3 gebouwd. Deze is weinig waardevol. De ramen hebben een betonnen dorpel en linteel. Het dak is afgewerkt met rode stormpannen.

*uitbreiding 5 in de oksel van blok 1 (links) en blok 3 (rechts)*

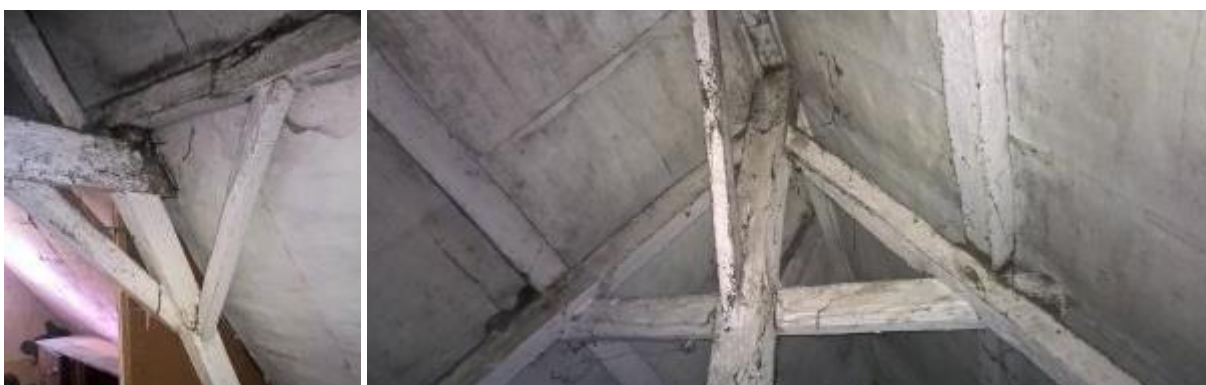
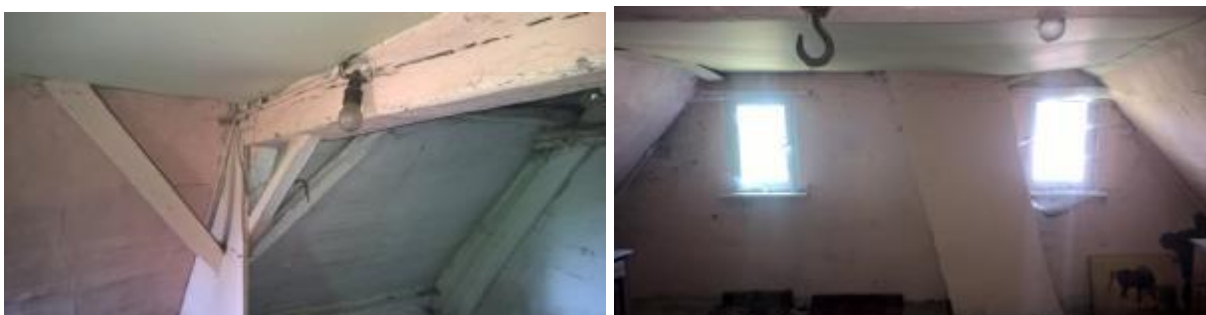
Het houten bintwerk is in zeer slechte staat. We zien hier en daar houtrot en schimmelsporen. In de renovatie wordt er dan ook een nieuwe structuur voor het dak onderzocht.

*blok 1 eerste deel kamer van zolder, zicht op dakstructuur, en ramen voorgevel*

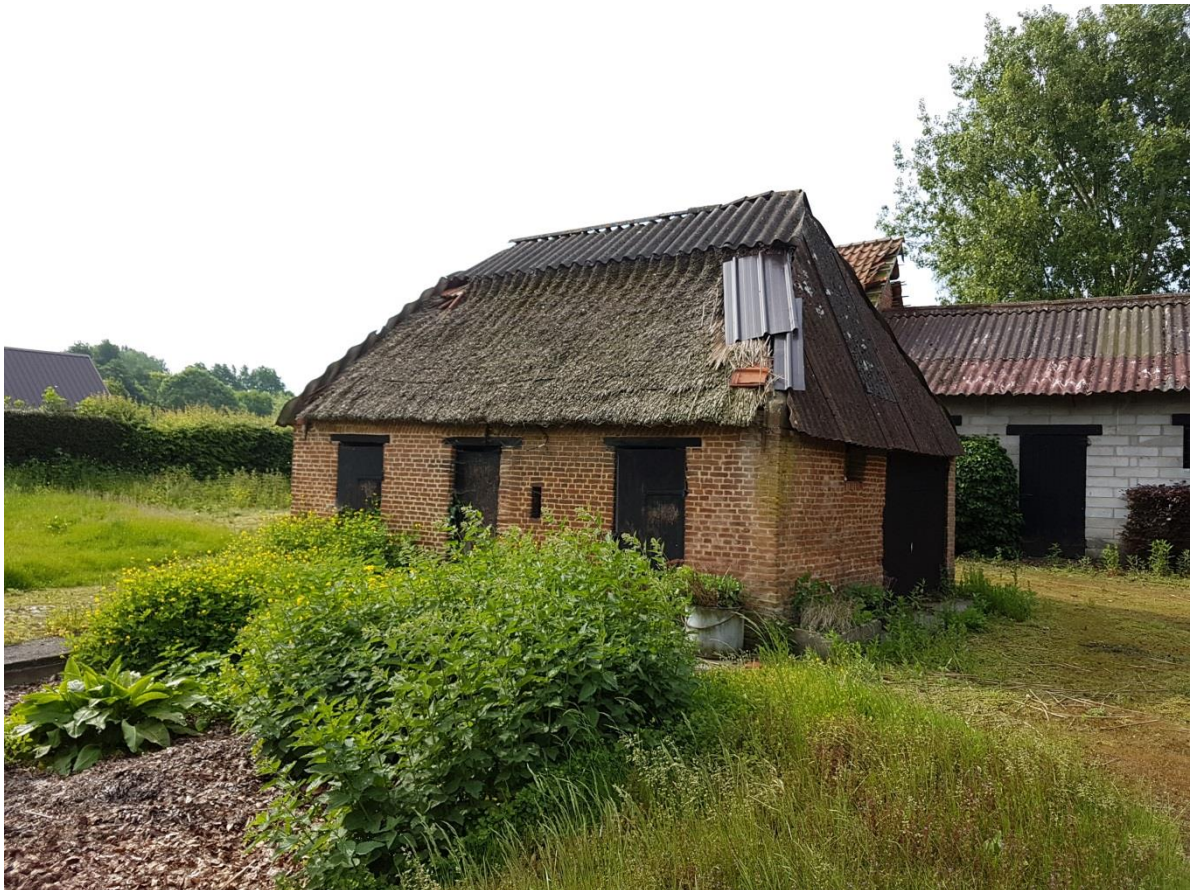
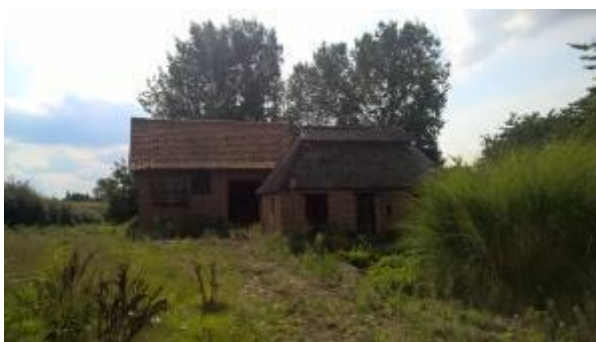
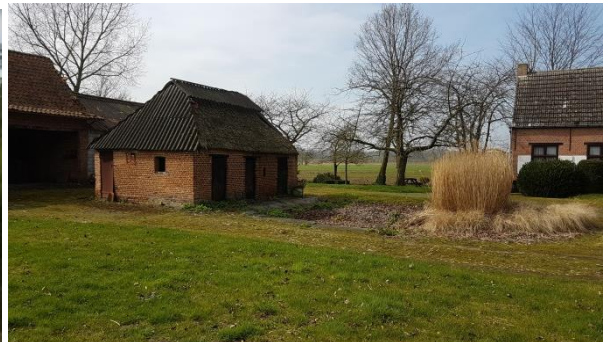
Het varkenskot is opgetrokken uit baksteen met een golfplaten dak en aan de erfzijde nog een deel in riet. Aan de voorzijde drie openingen met houten deur en houten bovendorpel. Verder een grotere houten poort en nog een toegangsdeur. De overige kleine ramen hebben een bakstenen dorpel en zijn niet toegemaakt.

*zicht op varkenskot en mestvaalt*

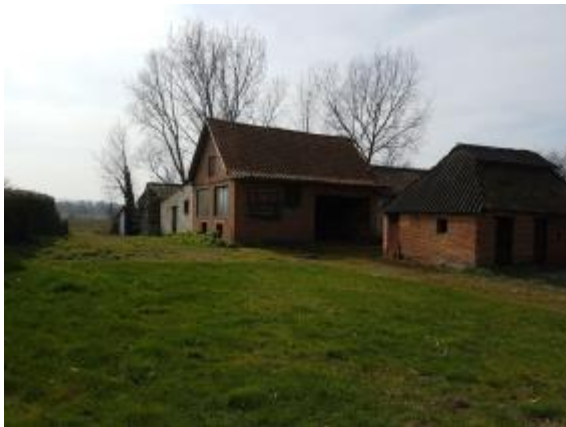
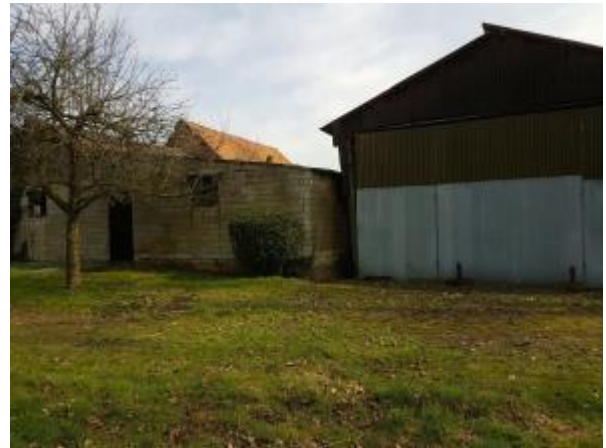
*zicht op varkenskot en achterste stallen*

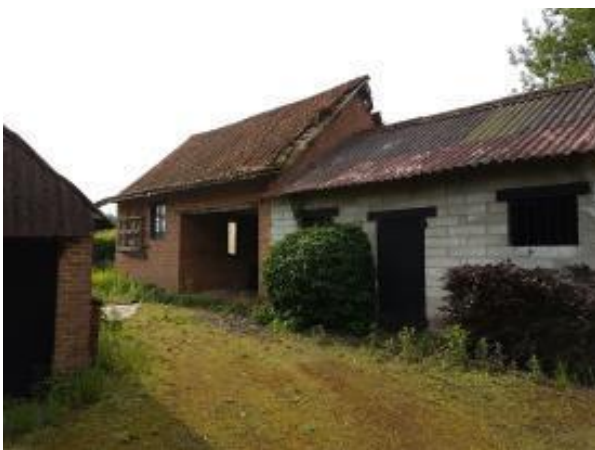
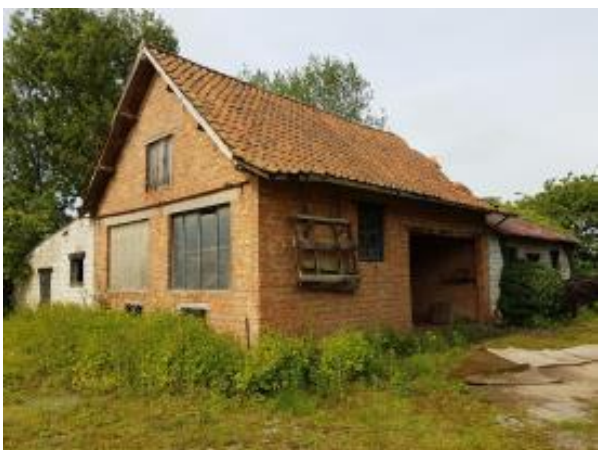
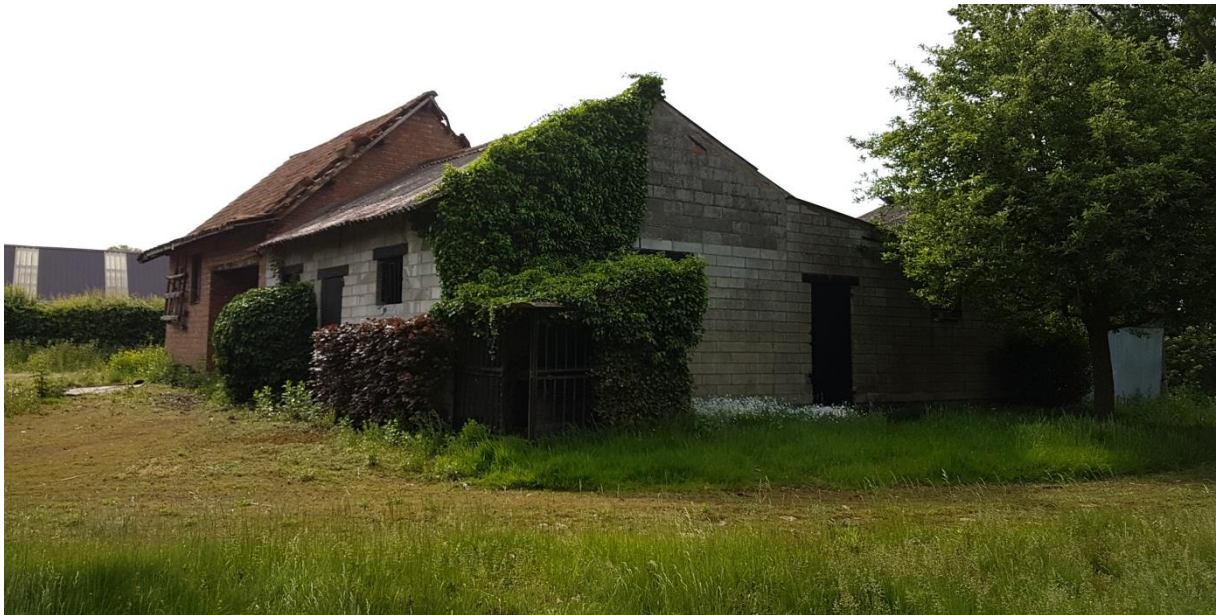
Achter het varkenskot bevinden zich recentere stallen zonder noemenswaardige waarde. Deze kunnen gesloopt worden. Echter de volumewerking van deze schuren, als sluitend element in de voor de hoeve kan als belangrijk worden vernoemd.

*zicht op achterste stallen*
