**BOUWKUNDIG RAPPORT  
INSPECTIE  
41780/2012/B**

**SINT-NIKLAAS  
Kerk Broeders Hiëronymieten  
Nieuwstraat 91**

| <b>Inspectie Bouwkunde</b> | INSPECTIENUMMER : O-50/41780/2012/B |
| INSPECTIEDATUM | : 19/03/2012 |

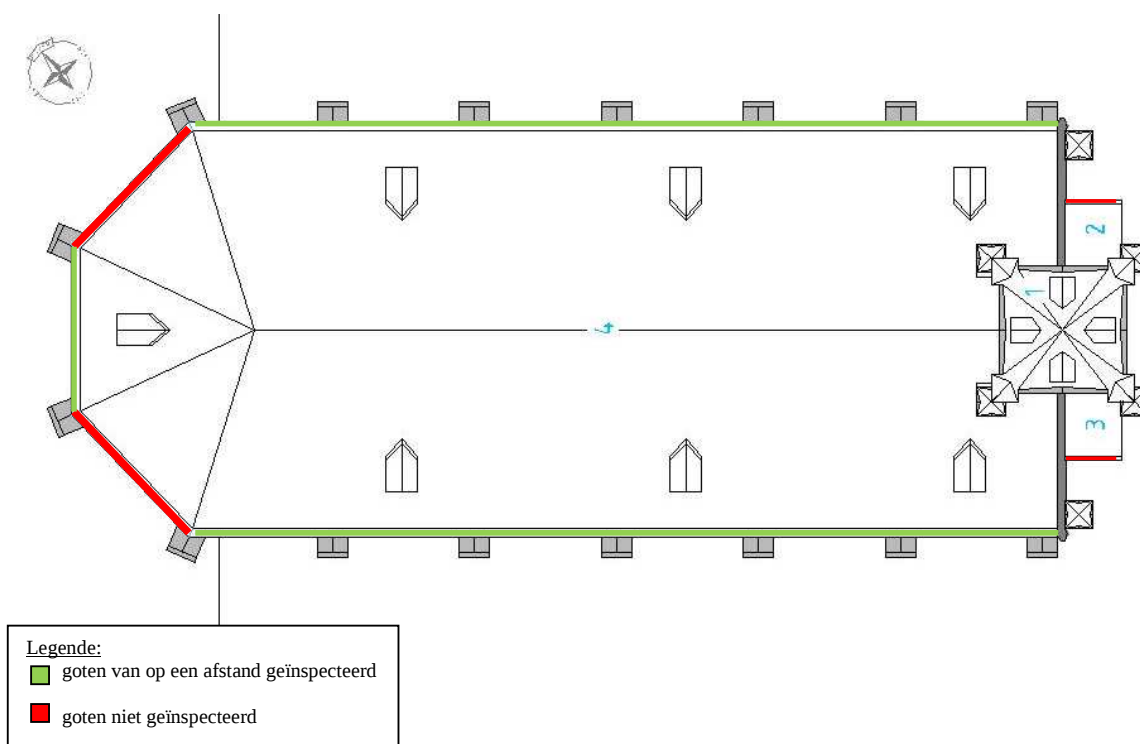
Door het ontbreken van de nodige veiligheidsvoorzieningen (genormeerde ladderhaken en/of staphaken) konden de goten soms niet of slechts van op een afstand geïnspecteerd worden (zie ook rubriek nr. 11.1). De quotaties zijn dan ook onder voorbehoud.
