| <b>Inspectie Interieur - schilderijen</b> | | INSPECTIENUMMER : A-45/10248/2011/I |
| OBJECT | : | Sint-Romboutskathedraal - Kerk zonder toren |
| LIGGING : | Straat + nr.<br>Gemeente/Stad | : Sint-Romboutskerkhof z.n.<br>2800 MECHELEN |
| INSPECTIEDATA | : | 14/06/2011 // 15/06/2011 // 15/07/2011 |

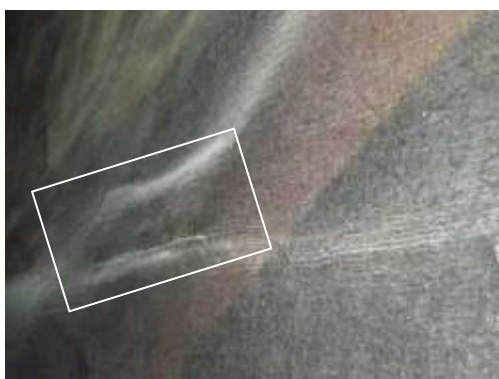
Het doek is bedoekt en golft onderaan. Ter hoogte van de voet van een engel is het doek beschadigd en losgescheurd. De stukken doek krullen naar buiten. Rechts onderaan zijn er beschadigingen en plaatselijk is het doek gescheurd. Er kleeft in deze zone ook een stoplap op de achterzijde die zich aan de voorzijde aftekent in de verflaag.

*Aftekening van een stoplap en stof.*

→ *Zie aanbevelingen 1. Conservatie of restauratie.*

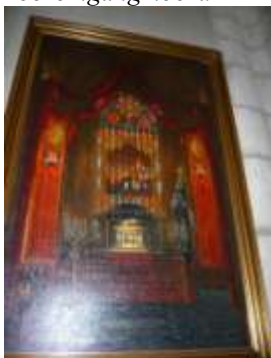
- 6.1.4. Hoofdaltaar  
*Kooromgang noord*

Het schilderij vormt het altaarstuk van het Onze-Lieve-Vrouw zijaltaar.  
Onderaan buikt het doek licht uit.  
Sommige zones zijn mat uitgeslagen.

Het schilderij hangt op met een haak aan een oogvijs in de muur.  
Het is bovenaan in het midden gescheurd.  
→ Zie aanbevelingen 1. Conservatie of restauratie.

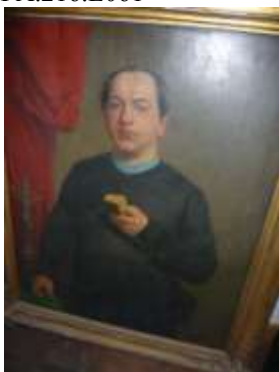
6.1.8. Kannunik Van Hammé  
Kapittelzaal - eerste verd.  
PA.216.E061

Het schilderij hangt niet meer op in de hal van de weekkapel zoals in 1993, maar staat op de grond tegen de muur. De aanwezige ijzerdraad voldoet niet voor een goede ophanging.

De vergulding op de lijst vertoont lacunes en de kans op bijkomende schade is groot. De lijst is sterk bevuild. Het schilderij is ingelijst met verroeste nagels.

Op de achterzijde van het doek zijn verschillende stoplappen gekleefd. Vooraan is een scheur vrij ondeskundig hersteld.

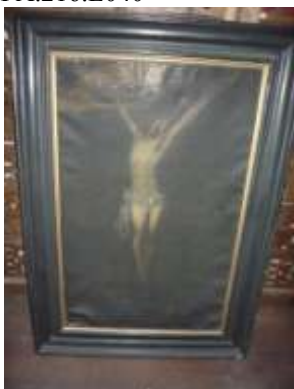
- 6.1.12. Christus aan het Kruis  
Kapittelzaal - eerste verd.  
PA.216.E040

Het schilderij hangt niet meer op in de hal van de weekkapel maar staat op de grond tegen een kast. De aanwezige oogvijs voldoet niet voor een veilige ophanging.  
Het doek zit onvoldoende bevestigd in de lijst.  
→ *Zie aanbevelingen 3. Preventieve maatregelen.*  
Het is plaatselijk ondeskundig hersteld.  
Het spieraam is verzwakt door een vermoedelijk oude aantasting door kleine klopkever.  
Het doek golft vanuit de hoeken.  
De verflaag is in het algemeen nog goed aangehecht, maar is plaatselijk mechanisch beschadigd. Op de bovenste rand kan ze op termijn wel loskomen.  
De vernislaag is sterk nagedonkerd.  
De voor- en achterzijden zijn heel erg bestoft.  
→ *Zie aanbevelingen 1. Conservatie of restauratie.*

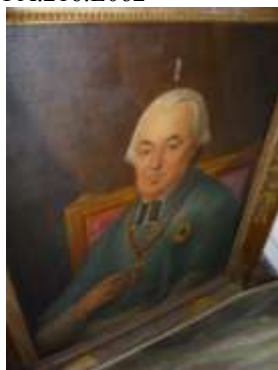
6.1.13. Aartsbisschop de Mean  
Kapittelzaal - eerste verd.  
PA.216.E062

Het doek is plaatselijk doorgescheurd.

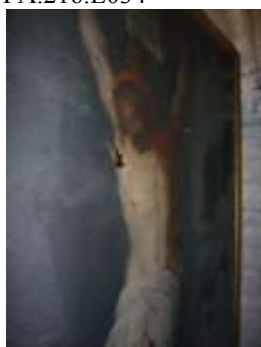
- 6.1.15. Christus aan het kruis  
*Kapittelzaal - tweede verd.*  
 PA.216.E034

Het schilderij staat rechtstreeks op de vloer, met de beschilderde zijde naar de muur.  
 → *Zie aanbevelingen 3. Preventieve maatregelen.*  
 Het doek is op verschillende plaatsen gescheurd en er zitten gaten in.  
 De voorzijde is sterk bestoft. Het stof werd in het verleden deels verwijderd.  
 De achterzijde is sterk bevuild en beschimmeld.  
 → *Zie aanbevelingen 1. Conservatie of restauratie.*

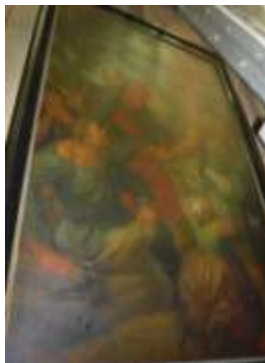
- 6.1.20. Sint-Rombout laat de  
afgodenbeelden  
vernietigen  
*Kapel van Onze-Lieve-  
Vrouw van Smarten en  
Sint-Rombout*

Het doek is gekleefd op een houten (multiplex)plaat  
(= marouflage). Het hangt bovenaan onvoldoende vast in  
de muur en steunt onderaan op twee doken.  
→ *Zie aanbevelingen 3. Preventieve maatregelen.*  
Oude scheuren en beschadigingen zijn geretoucheerd en  
lelijk verouderd. Er zit een witte uitslag op de retouches.  
Plaatselijk is de verflaag ook mechanisch beschadigd.  
De vernislaag is sterk nagedonkerd en het schilderij is erg  
bestoft.

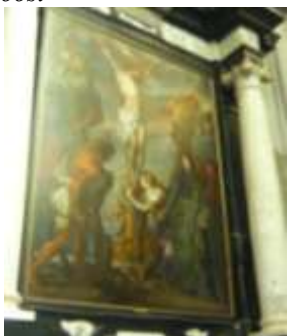
6.1.24. Christus aan het Kruis  
*Zuidelijke dwarsbeuk - oost*

Het doek vormt het altaarstuk van het Anna-altaar en is gerestaureerd. De middennaad tekent zich af.

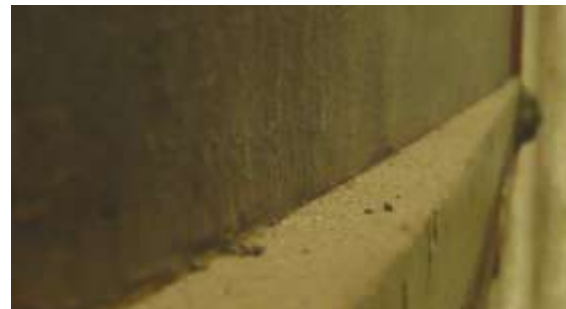
Op de binnenlijst ligt veel stof.

*Bevuiling op de binnenlijst.*

→ *Zie aanbevelingen 4. Courant onderhoud.*

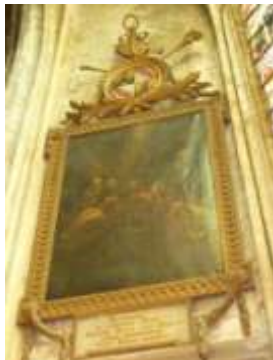
Het lichaam van Sint-Rombout wordt uit het water gehaald  
*Kapel van Onze-Lieve-Vrouw van Smarten en Sint-Rombout*

Een deel van de guirlande aan de rechterzijde hangt nog maar minimaal vast. Ze kan op termijn vallen.  
 Over de verflaag lopen veel druipsporen, vermoedelijk afkomstig van het gewelf.  
 Tussen het doek en het spieraam zit vuil dat het doek vervormt.  
 → Zie aanbevelingen 1. Conservatie of restauratie.

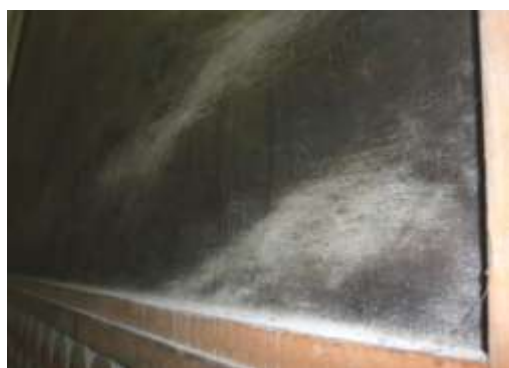
*Stof op de golvingen in het doek en druipsporen op de lijst.*

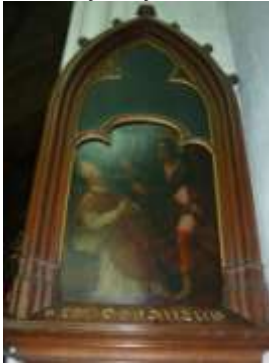
6.2.5. Marteling van de heilige  
Leodegarius  
*Noordelijke zijbeuk*

Het schilderij zit in een neogotische lijst vast met enkele nagels. Het is vermoedelijk vergroot om in de lijst te passen. Het schilderij komt aan de achterzijde tegen de muur, waardoor onvoldoende luchtcirculatie mogelijk is.  
→ *Zie aanbevelingen 3. Preventieve maatregelen.*  
De verticale voeg en de uitbreiding aan de bovenzijde tekenen zich af.  
De vernislaag is vergeeld.  
De achterzijde is erg bevuild door stof en spinnenwebben.  
→ *Zie aanbevelingen 4. Courant onderhoud.*

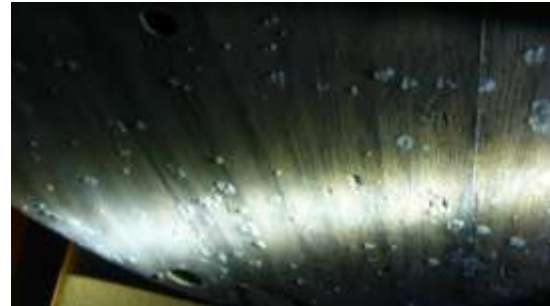
Oppervlakteschimmel.

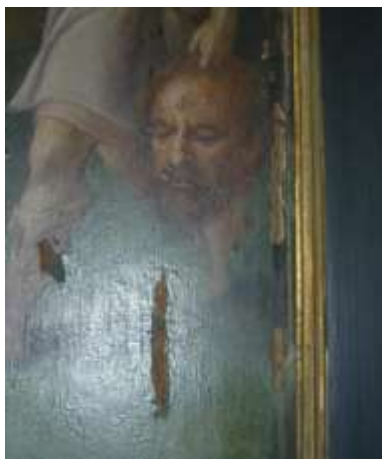
*Lacunes in de verflaag.*

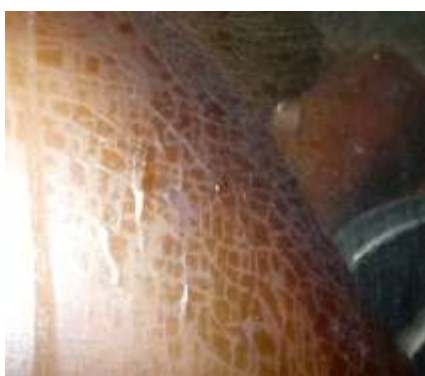
*Craquelures en opstuwings.*

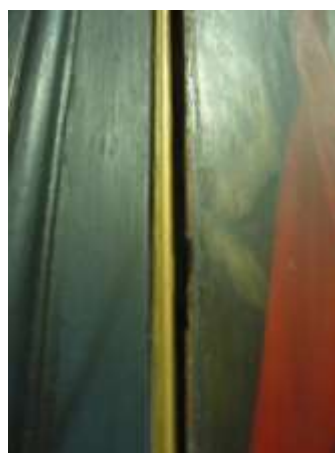
Het zijluik met *het offer van Abraham* en op de achterzijde *Lambertus* zit niet meer in de sponning van de lijst, waardoor het op termijn uit de lijst kan vallen. De verflaag is plaatselijk mechanisch beschadigd. Er lopen ook horizontale en verticale strepen van kalkwater over. Op de achterzijde (*Lambertus*) zit oppervlakteschimmel. → Zie aanbevelingen 1. Conservatie of restauratie.

*Het paneel zit niet meer voldoende in de sponning van de lijst.*

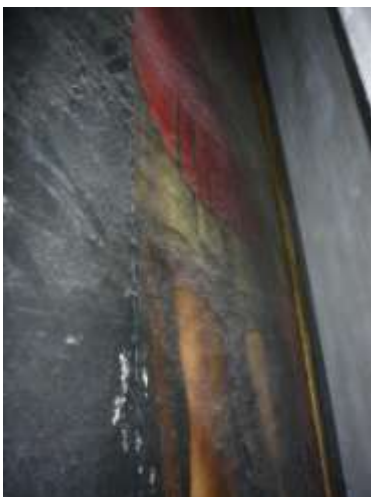
Rechterzijluik

*Lacunes in de verf en bevuiling.*

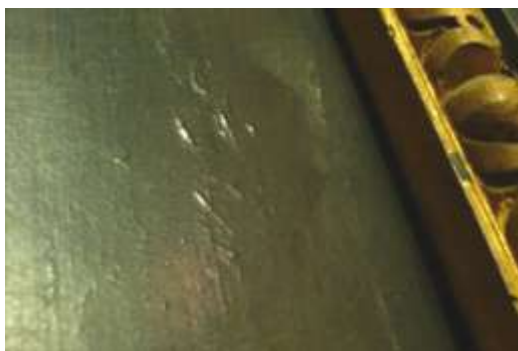
*Opstuwing in de verflaag.*

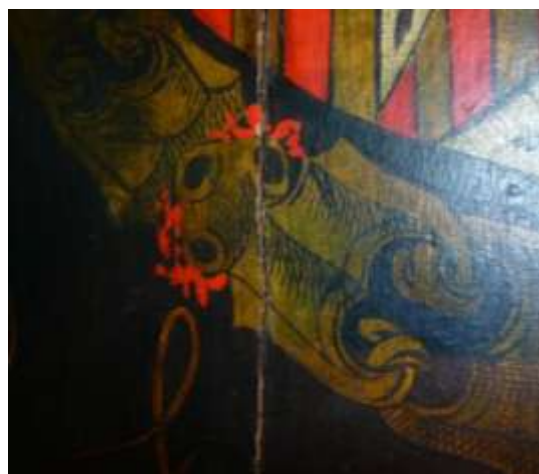
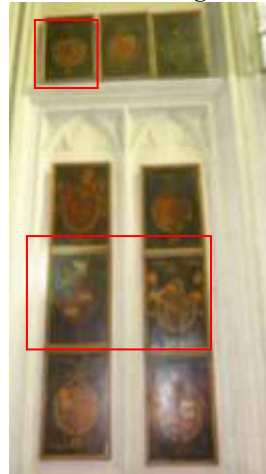
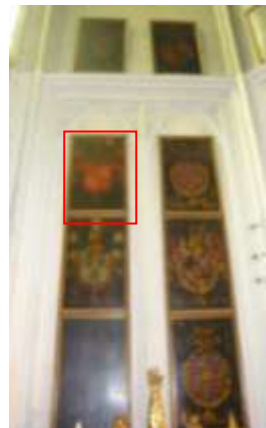
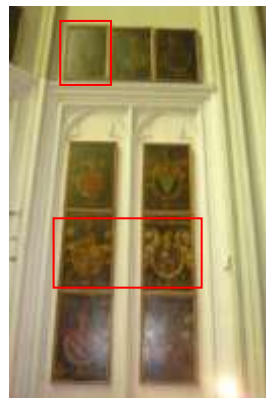
Bij de omcirkelde blazoenen stukt de verflaag op. Het is echter niet uitgesloten dat ook bij andere blazoenen opstuwingen voorkomen.

→ Zie aanbevelingen 1. Conservatie of restauratie.

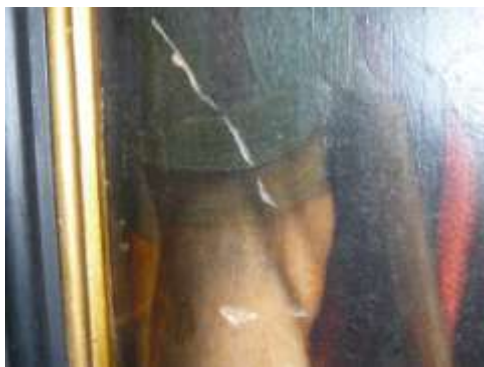
*Mechanische beschadiging.*

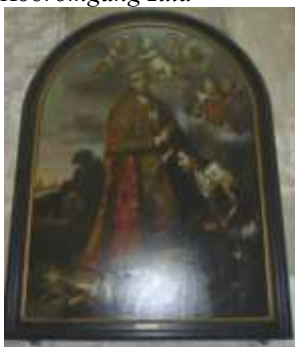
6.2.17. Sint Rombout zegent  
Libertus  
Kooromgang zuid

Het schilderij wordt onderaan ondersteund en er is luchtcirculatie mogelijk aan de achterzijde. Bepaalde delen komen wel tegen de pilasters die in de muur zijn uitgewerkt.  
Verschillende voegen tussen de planken staan licht open en de verf schilfert op die plaatsen licht af. Dit heeft vermoedelijk te maken met wisselende klimaatomstandigheden.  
De verflaag is erg bestoft en over heel het oppervlak zitten kleine kalkwaterspatten.  
→ Zie aanbevelingen 4. Courant onderhoud.

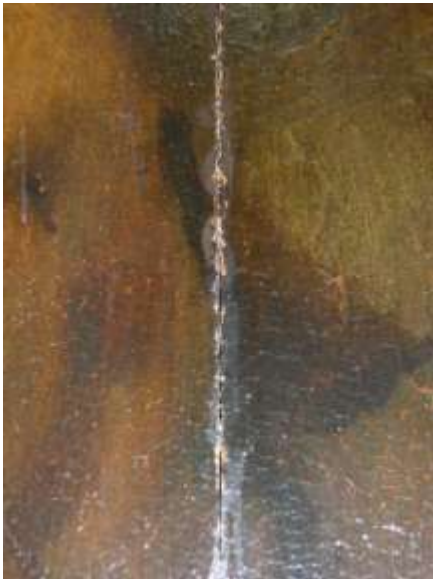
*Kalkwaterspatten.*
