## BEHEERSPLAN ONROEREND ERFGOED

### Voormalige gemeentelijke jongensschool Nijverseel

Steenweg op Aalst 59 - 1745 Opwijk (Nijverseel)

ID:205269, beschermd als monument sinds 15-05-2009  
en vastgesteld als bouwkundig erfgoed d.d. 20-09-2010

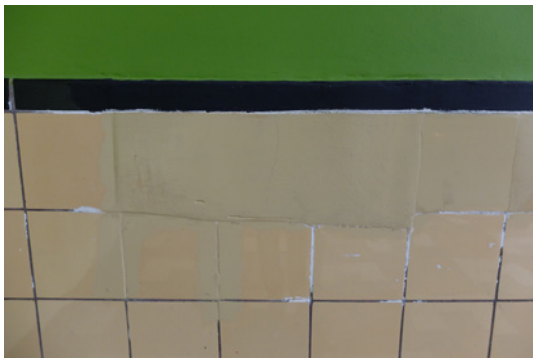
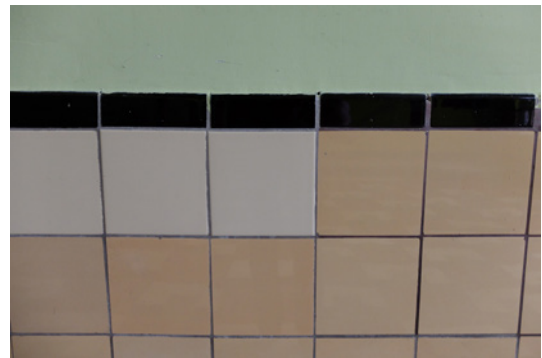
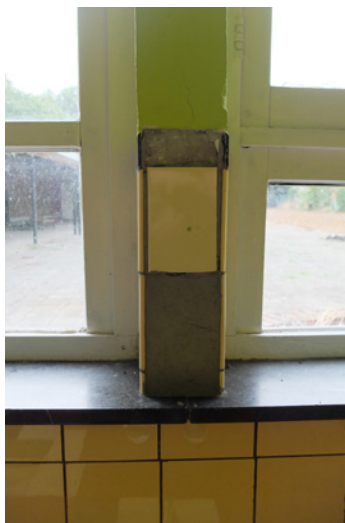
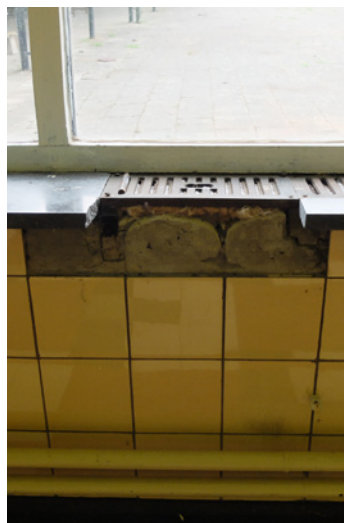
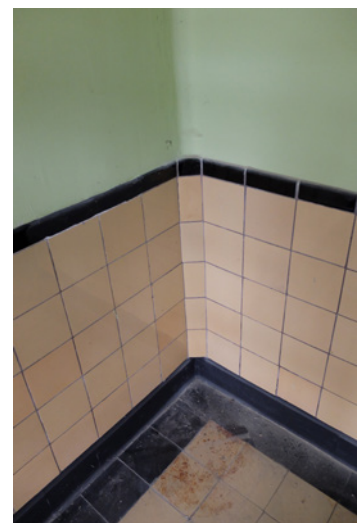
Aanzicht opengevouwen binnengevels klaslokaal

Het gebouw wordt algemeen gekenmerkt door een lambrisering in de gang en klassen. In de klassen bestaat deze uit geglaazuurde tegels. De kleur is geel met onderaan een strook zwarte tegels. Bovenaan is een smalle strook (ongeveer 1/3 tegel) van zwarte tegels geplaatst. Verschillende van de tegels zijn in de loop der tijd beschadigd of vervangen door een gelijkaardige variant of een gele pleister of grijze cementering.

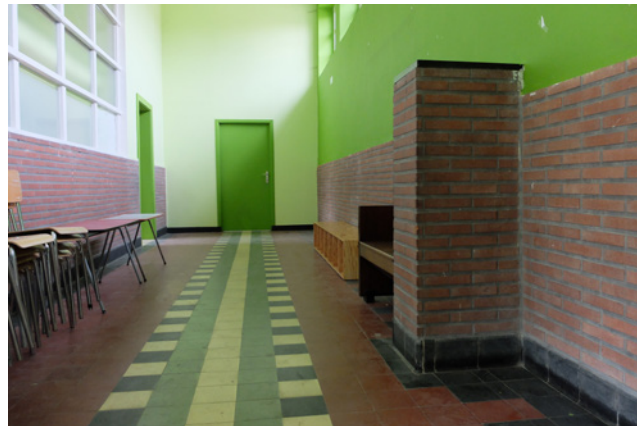
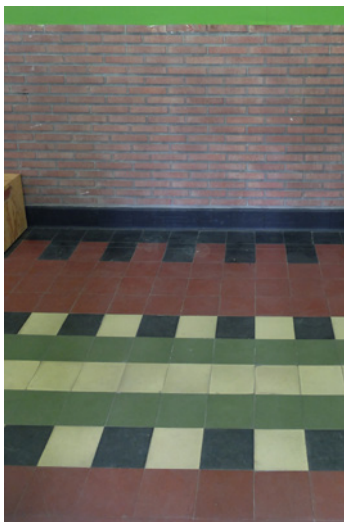
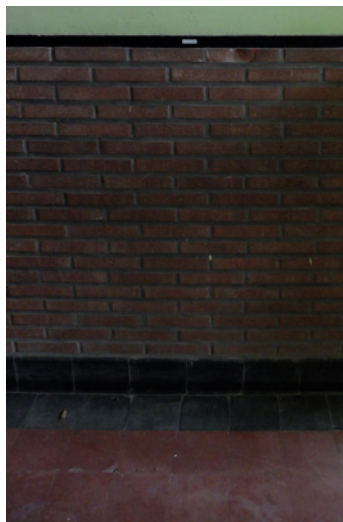
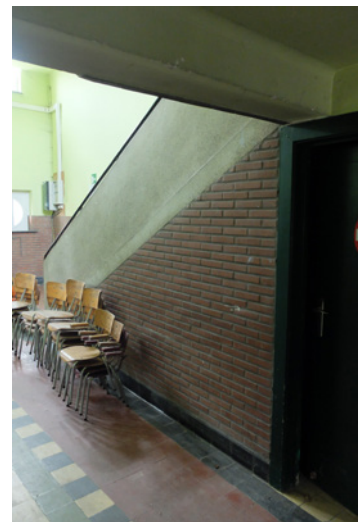
Aanzicht opgevouwen binnengevels klassengang

In de gang bestaat de lambrisering uit rood-bruine bakstenen. Onderaan is een zwarte cementtegels, zoals de vloer, geplaatst. Bovenaan wordt de lambrisering beëindigd door een zwart geschilderde houten lat. Deze lat is niet overal meer aanwezig of werd overschilderd in het kleur van de muren.

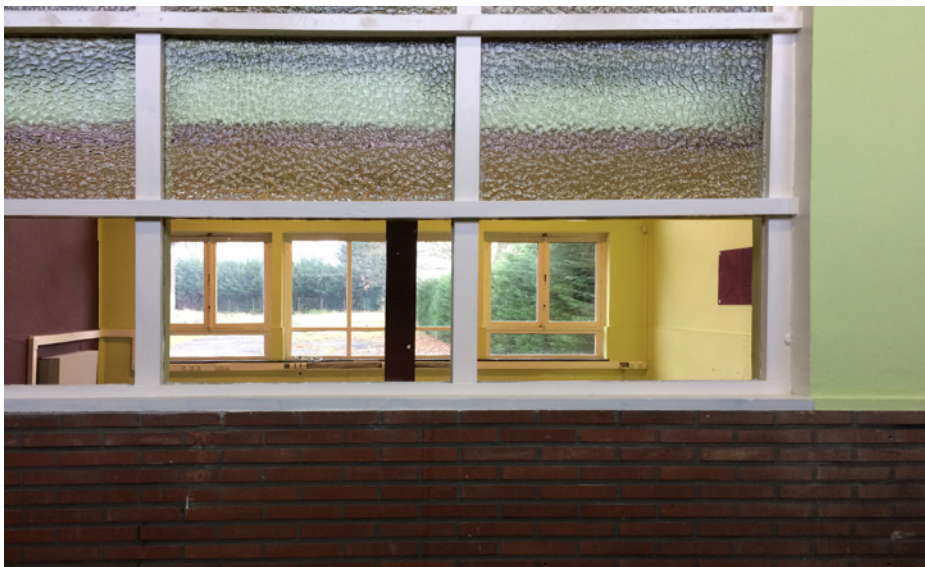
Deze foto van de Klas van meester Frans Hofman, rond 1940, toont een donkere kleurtint voor het binnenschrijnwerk tussen de klaslokalen en de brede gang. Op vandaag heeft dit kozijn een witte kleur.

Huidige toestand van het binnenschrijnwerk tussen klaslokalen en gang.

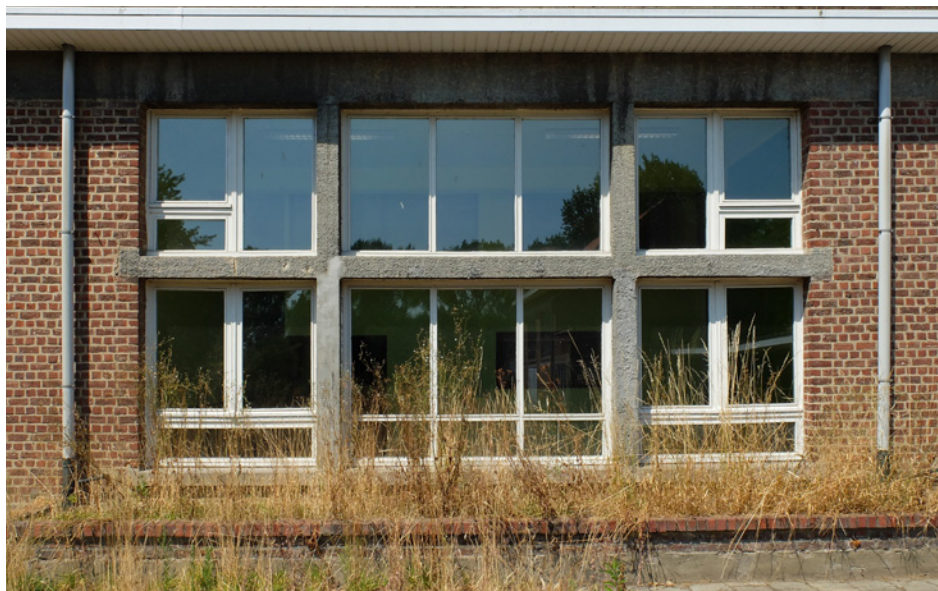
Op bovenstaande foto van de Klas van meester Jan De Ridder, rond 1960 kan men de staat van het buitenschrijnwerk van de klaslokalen in de achtergevel afleiden. Er rijst het vermoeden dat minstens bepaalde delen van het schrijnwerk een donkerder kleur hadden dan wat vandaag het geval is. Het lijkt er op dat de indeling van het schrijnwerk op vandaag overeenkomt met die van in 1960.

Huidige toestand van het buitenschrijnwerk van de klaslokalen.

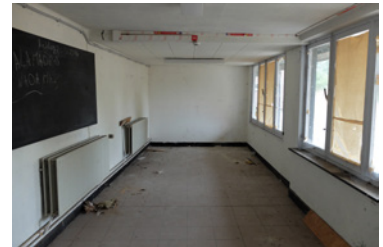
Aanbouw aan lokaal 'Bureel van het schoolhoofd'.

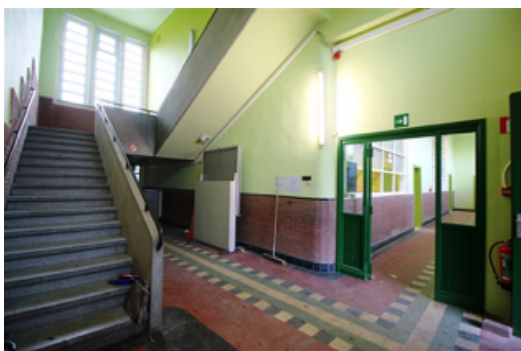
Deur en lichte wand breekt afgeronde hoek en lambrisering in de inkomhal.

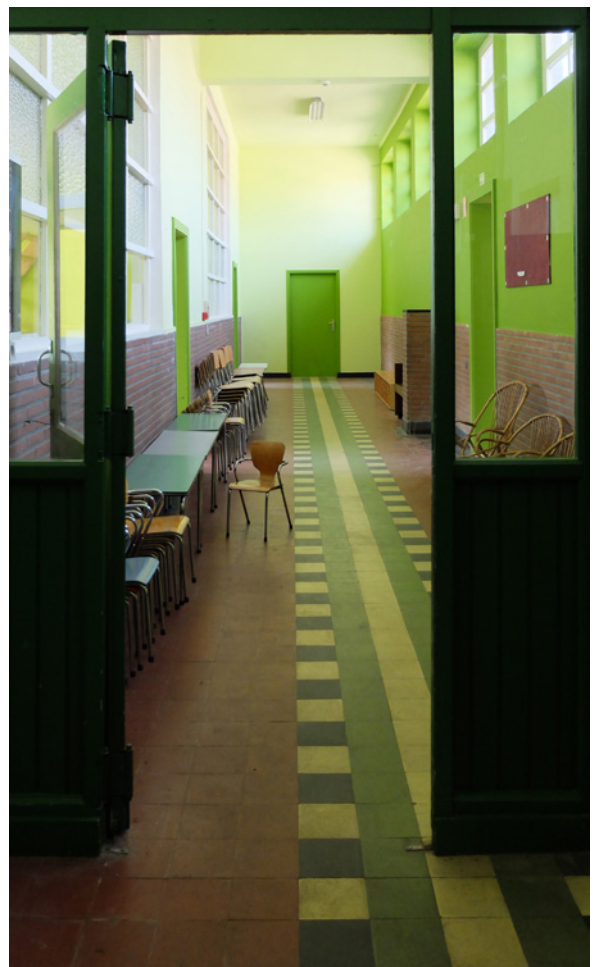
Zicht door dubbele deur in de brede klassengang.
