## **Beheersplan 'voormalige Sint-Catharina Begijnhofkerk Tongeren'**

**Beschermd als monument bij K.B. op 30 december 1933**

**Opdrachtgever : Stad Tongeren**

**Opgemaakt door Steven Vandewal (stad Tongeren) en Dirk Pauwels (stad Tongeren) dd. 17.09.2018**

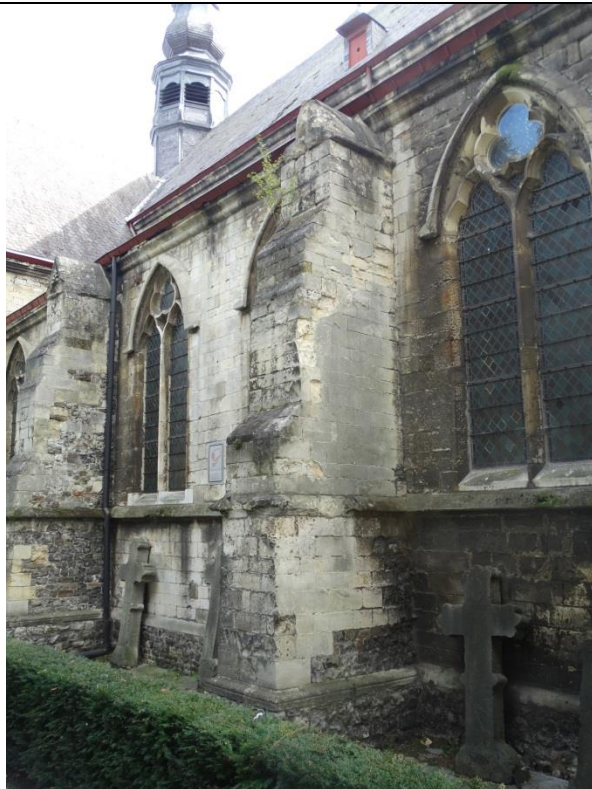
**Buitenzijde (noord) met ramen en steunberen**

Hardsteen en zandsteen – 13<sup>e</sup>-15<sup>e</sup> eeuw

(gerestaureerd 1890-1890)

Toestand middelmatig/slecht

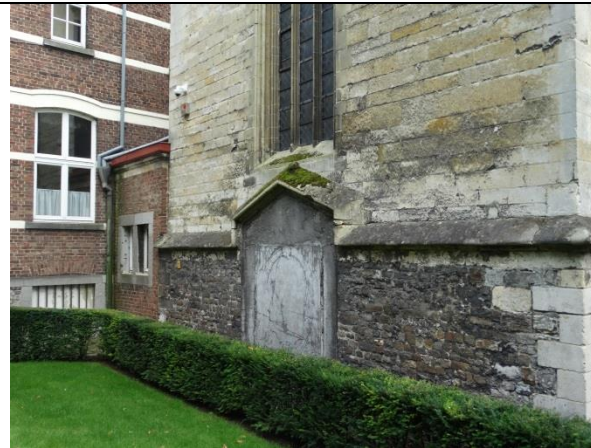
**Buitenmuur transept noord met dichtgemaakte toegang naar het voormalige kerkhof**

13<sup>e</sup>-19<sup>e</sup> eeuw – hardsteen en zandsteen – toestand middelmatig

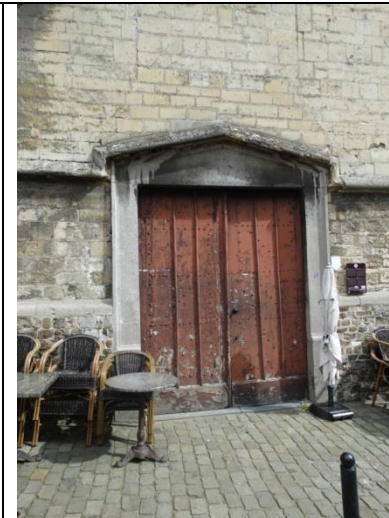
**Toegangsdeur en portaal**

19<sup>e</sup> eeuw – hout en hardsteen

Toestand slecht

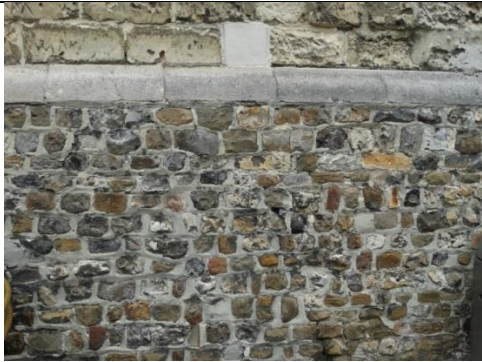
**Basis westgevel (naast hoofdportaal)**

13<sup>e</sup> eeuw – hardsteen

Toestand middelmatig

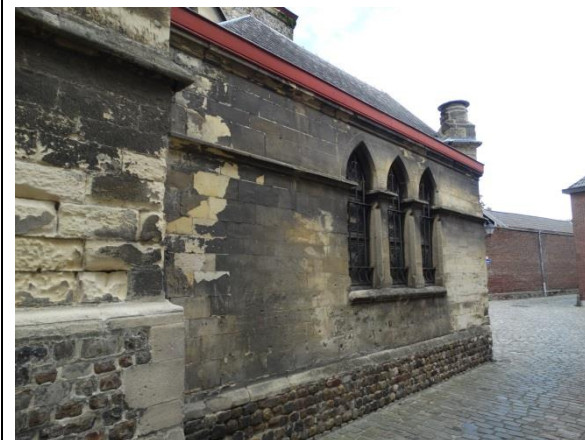
**Sacristie zuid (binnenzijde en buitenzijde)**

1890-1900 – neogotisch

Toestand slecht

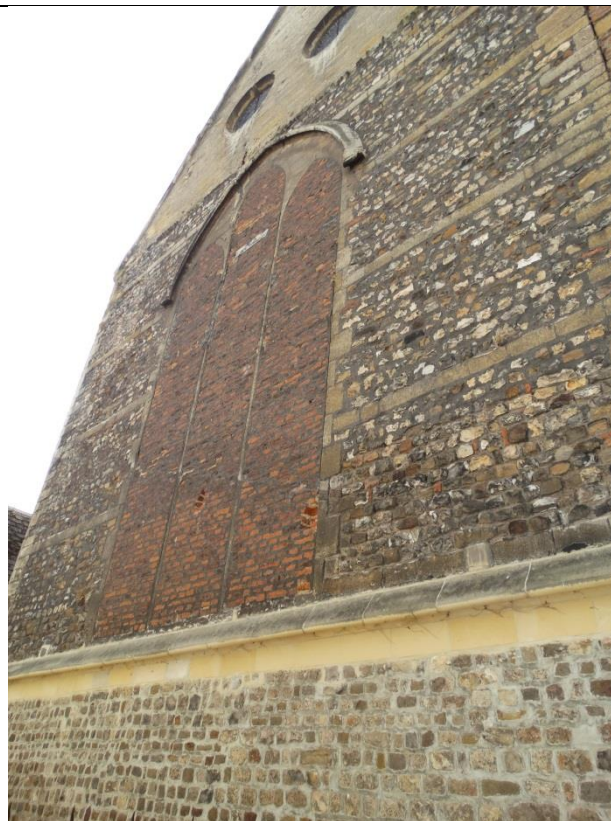
**Buitenmuur koorzijde (oost)**

Baksteen, hardsteen en zandsteen – 13<sup>e</sup> eeuw met verbouwingen

Toestand middelmatig
