BEHEERSPLAN ONROEREND ERFGOED

Pastorij van Zepperen

Ligging :	Sint-Genovevaplein 21, 3800 Sint-Truiden - Zepperen Kadastraal: Sint-Truiden, 9e afdeling Sie.C nr.681c
Opdrachtgever :	Kerkfabriek Sint-Genoveva Zepperen Sint-Genovevaplein 21, 3800 Sint-Truiden
Datum :	25 januari 2018
Opgemaakt door :	studiebureau ESA bvba Tiensesteenweg 168H bus 202, 3800 Sint-Truiden
	<ul style="list-style-type: none">• Ir.-architect Robrecht Asnong, zaakvoerder• Architect Rik Maurissen, redactie• Kunsthistorica - Postgraduate Monumenten & Landschapszorg Caroline Limbos, historische studie• Hilde Bergs, opmeting en plannen

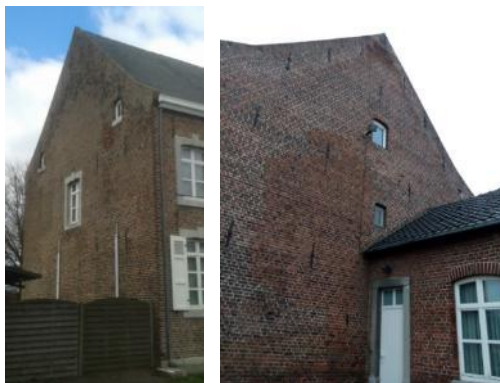
zijgevel links / zijgevel rechts

De gevels van het hoofdgebouw zijn opgetrokken in metselwerk uit roodbruine veldovensteen. De gevels zijn bevuild, vertonen discontinuïteiten in de kleur en zijn opgevoegd met een cementvoeg, hetzij een bastaardmortel met slechts klein aandeel kalk als bindmiddel. Vooral aan de westzijde vertoont het voegwerk gebreken. De oostgevel vertoont discontinuïteiten in kleur.

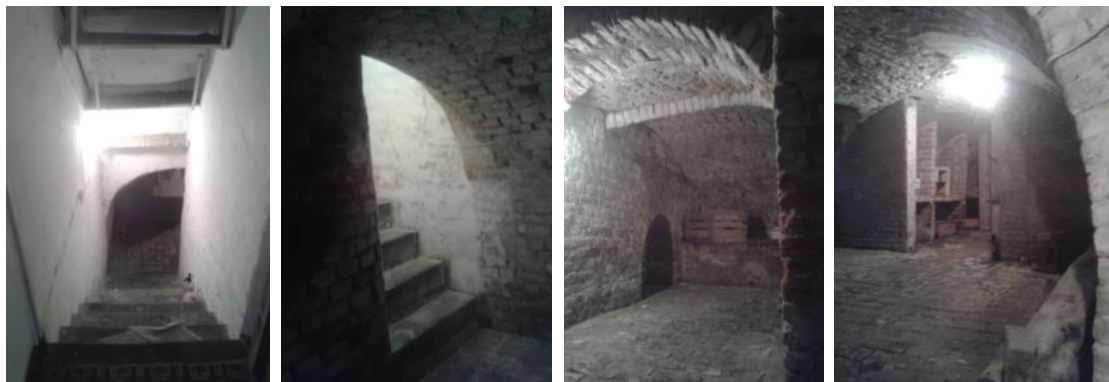
De kelder, die zich onder het achterste deel van de gang en onder vergaderlokaal 2 bevindt is bereikbaar via een trap uit massieve natuurstenen treden. De optreden en aantreden zijn gebikt, deels gefrijnd en vertonen sleet op de loopvlakken. De trap is in behoorlijke staat, de voegen zijn hersteld met cementmortel.

De toegangsdeur tot de kelder, op gelijkvloers, is een aangepaste vroegere buitendeur uit eik, wit geschilderd aan de gangzijde, blank aan de kelderzijde. Het hout is door houtborende insecten aangetast. Deze deur is voorzien van zware scharnieren met opliggend zwaluwstaartvormig blad en opliggende slotkast. Een kruk ontbreekt.

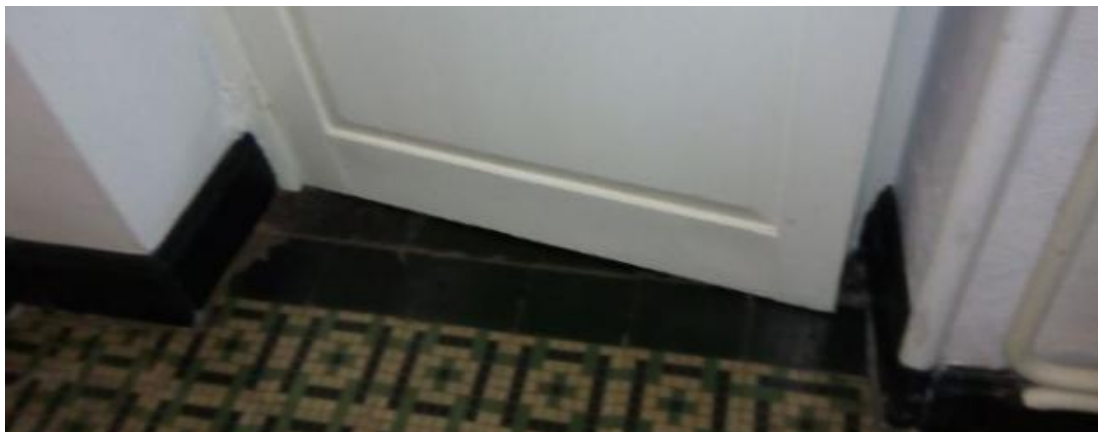
In de openingen van de buitendeuren liggen nog vierkante tegels in zwart marmer. Dit is ook zo voor de vroegere buitendeur in de traphal die nu toegang geeft tot de zijbouw - zie foto hier onder.

Waarschijnlijk was de gang oorspronkelijk volledig met dit materiaal betegeld. De plinten zijn keramisch of uit steen en zwart geverfd. Hun hoogte komt overeen met de plintstukken van de deurlijsten, waaruit niet afgeleid mag worden dat deze origineel zijn. Plaatselijk zijn ze beschadigd.

De stofdorpels van de binnendeuren zijn uit zwarte natuursteen, glad door sleet, met sporen van een frijnslag, talrijke oneffenheden en plaatselijk breuken.

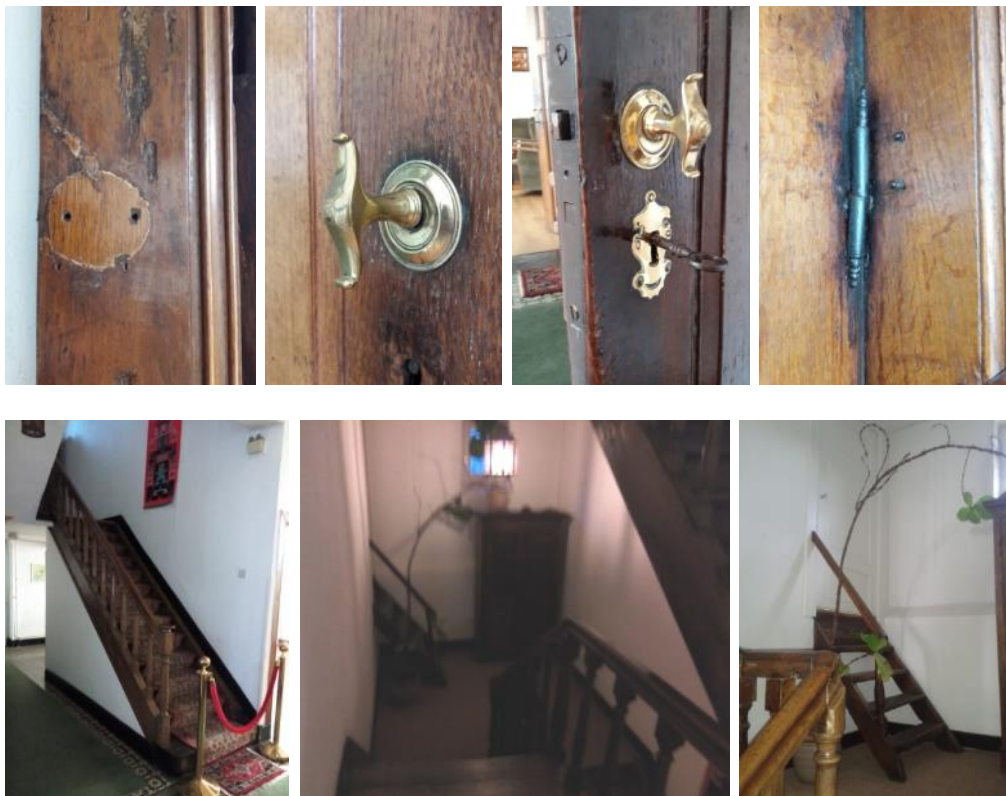
De trap, met een eerste trede uit steen, heeft een bordes en twee vluchten tot op de verdieping. Op het bordes geeft een eenvoudig steektrapje met primitieve leuning toegang tot de badkamer. Het geheel is uit gevernist of geboend eiken hout. Er zijn geen sporen aangetroffen van een geverfde afwerking. Weliswaar is de onderzijde van de trap (boven de keldertrap) wit gekalkt, met een tussenlaag in dun behangpapier

Aan de buitenzijde zijn geen sporen van aantasting te zien (de looper werd niet afgenomen). Wel zijn kleine schimmelvlokjes te zien. De onderzijde (boven keldertrap) vertoont talrijke sporen van aantasting, vooral van de stootborden (tegentreden) die sterk verzwakt en

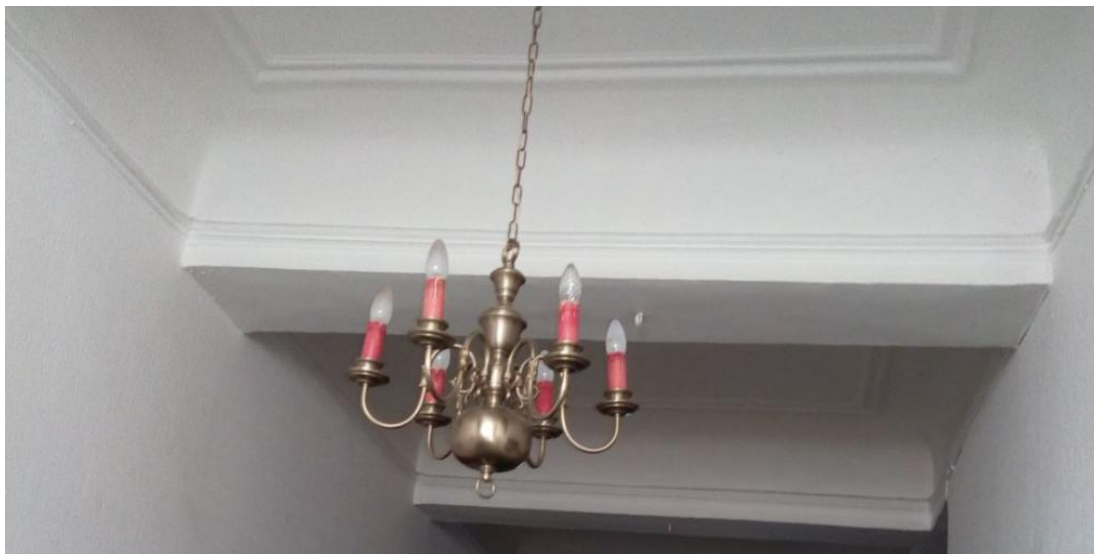
Het plafond in de inkomhal heeft doorhangende moerbalken die mee bepleisterd zijn met het plafond en eenvoudig geprofileerde stuclijsten rondlopend volgens de omtrek van de velden tussen de moerbalken en de muren. De onderzijde van de trap en bordes is vlak gepleisterd en wit geverfd.

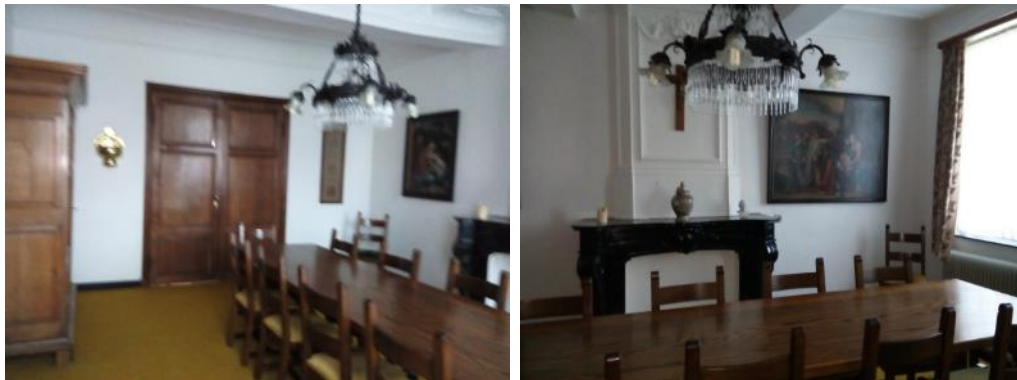
Vergaderzaal 1

De vloer is bekleed met vast tapijt, partieel gelijmd op een recente cementvloer. De plinten zijn in hout, donkerbruin geverfd.

De venstertabletten, schouw en haard, wanden, plafonds en technieken zijn zoals in de vorige ruimte. Het stucwerk van de schouwboezem is hier het meest uitgewerkt met geprofileerde lijsten, plint en ornament met rocailles, druiventrossen en florale motieven. Ter plaatse van een beschadiging is een oude verflaag in bruin (faux-bois) zichtbaar.

De hardvloer is hier wel nog aanwezig met een centraal dambordpatroon in zwart en wit marmer. Een steen is gebroken.

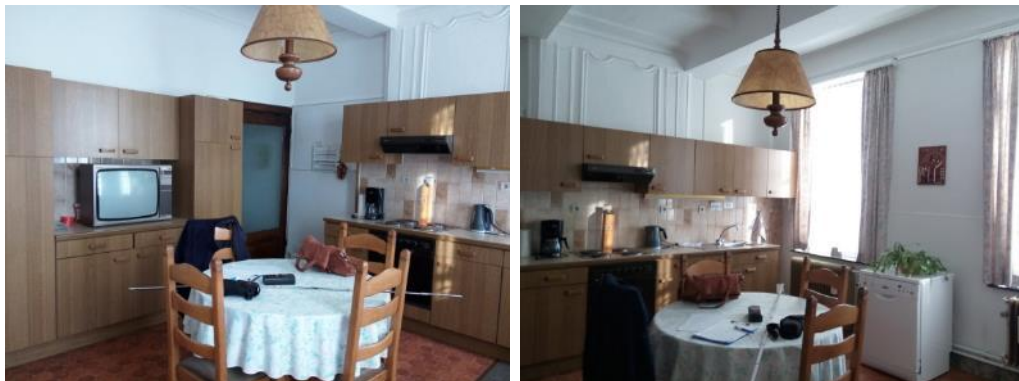
Keuken

De vloer is bekleed met vinyl met tegelpatroon, gelijmd op een geëgaliseerde ondergrond van tegels in zwarte natuursteen. De plinten zijn uit cement, imitatie marmer grijs gewolkt. De venstertabletten zijn recent, uit blauwe hardsteen, gepolijst.

De wanden zijn bepleisterd, behangen (vinyl) en geschilderd, plaatselijk hol klinkend en tot op hoogte 136 cm bekleed met opgeschroefde panelen en geschilderd, waarschijnlijk uit asbestcement.

De haard en het grootste deel van de schouwboezem zijn weggebroken voor de plaatsing van een aanbouwkeuken. Een foto van 1974 toont de vroegere haard in de keuken. Deze was gelijkaardig aan de haard in het vorige lokaal (vergaderzaal 2).

- verwijderen of verbeteren van de voorzetwanden (i.p.v. panelen in asbestcement): verluchte panelen
- injectie tegen opstijgend vocht, behandeling tegen zouten

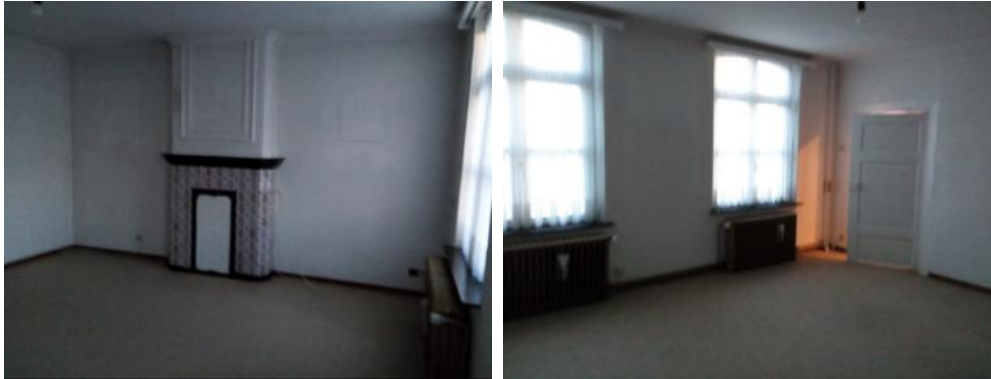
Slaapkamer 1

De vloer is circa 7cm verhoogd ten opzichte van het originele niveau dat nog in de gang aanwezig is. De vloer is bekleed met beige kleurig vinyl. De plinten zijn in donker hout en van recente makelij. De venstertabletten zijn in gepolijste blauwe hardsteen.

De houten, wit geschilderde paneeldeur is ingekort overeenkomstig de vloerverhoging.

De wanden zijn bepleisterd, behangen en geschilderd. Het pleisterwerk vertoont onregelmatigheden.

Het plafond is verlaagd en uit gipskarton met dito kooflijst. De originele plafond, indien nog aanwezig, is aan het zicht onttrokken en kon niet geïnspecteerd worden.

De schouwboezem heeft afgeschuinde hoeken en een studelijst; het bovendeeel hiervan zit achter het verlaagde plafond. De haard is gelijkaardig aan deze in vergaderlokaal 2 op gelijkvloers.

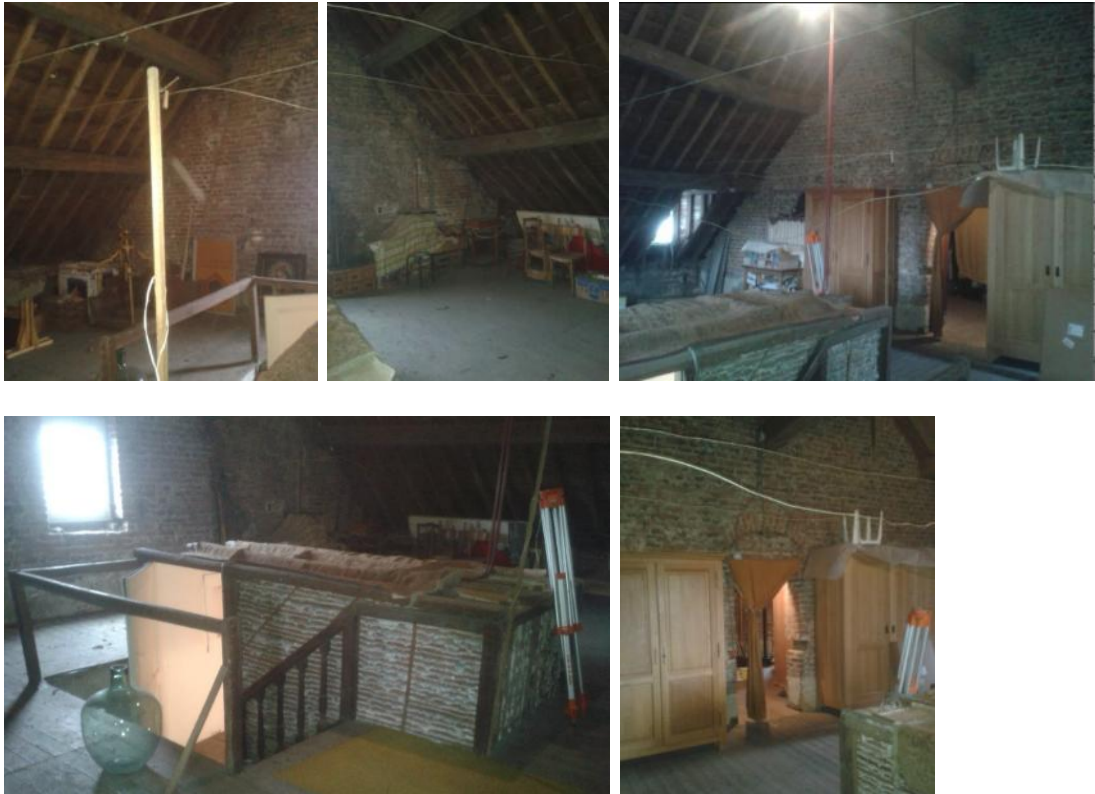
Zolder 1:

De wanden rond en het plafond boven de trap zijn doorgetrokken als een volume in de zolderruimte. Dit is opgebouwd als een keperconstructie met vitselwerk, niet afgewerkt aan de zolderzijde. Een korte trapvlucht is voorzien van een vroeger gerecupereerde leuning. Rond het trapgat is een primitieve borstwering aangebracht.

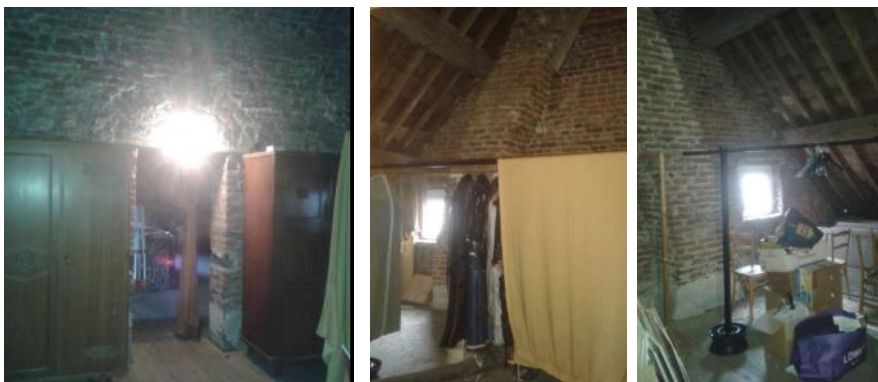
Zolder 2:

De schouwen verlopen en komen samen bij de nok. Het metselwerk van deze schouwkanalen wordt ondersteund met houten balken, wat duidt op een stabiliteitsprobleem. Om deze reden werden de schouwtoppen afgebroken tot onder de dakbedekking.

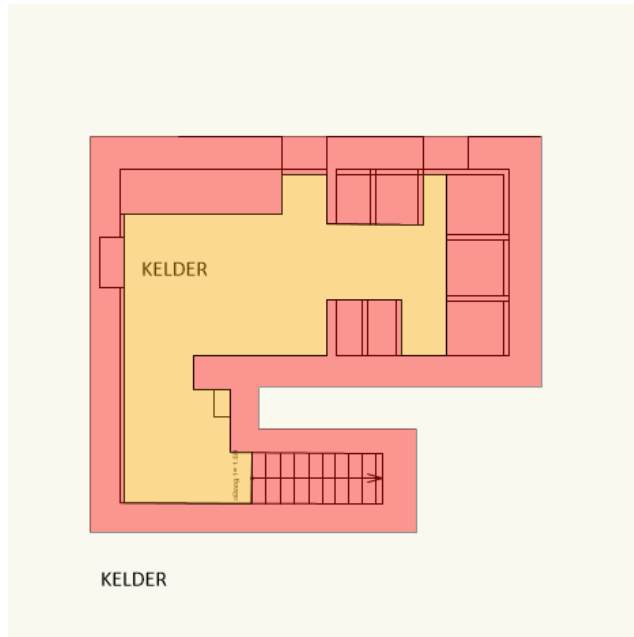
A. Kelder

- Hoog:
 - Geheel van de opbouw, wanden en gewelven
- Gemiddeld
 - De vloer werd in een later stadium verhoogd tot op hoogte van de eerste traptreden. Deze verhoging werd waarschijnlijk als een "holle" baksteenvloer uitgevoerd om een vochtprobleem op te lossen.
 - De roosters in de keldergaten
 - de toegangsdeur bovenaan de trap
