# 537 EKEREN PAROCHIEKERK SINT-LAMBERTUS

## BEHEERSPLAN

Opgemaakt door **ARAT architecten**

Opgemaakt te Herentals | september 2017 - januari 2018

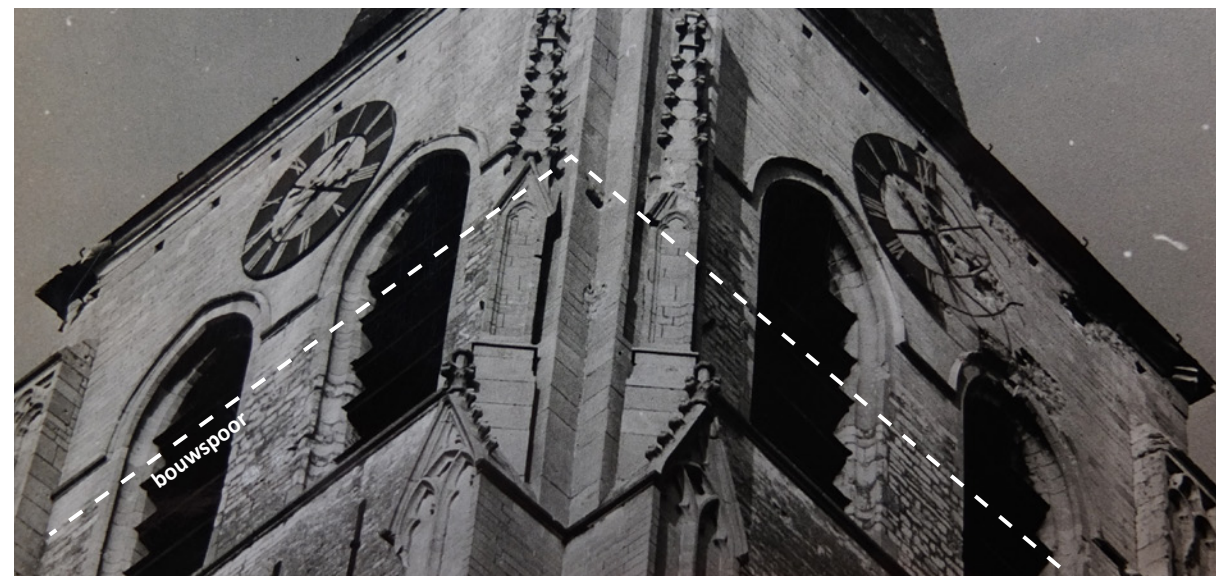
afb. 51: Foto van de beschadigingen aan de kerktoeren, WOII, duidelijk verschil tussen oudere en nieuwe witte steen ©DAN

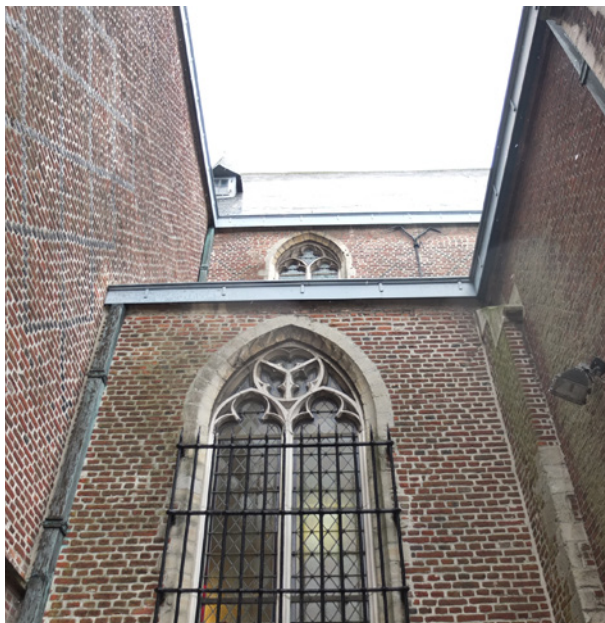
afb. 62: Verschillend voegwerk tussen portaal en zijbeuk

Het portaal werd in 1872 gebouwd ter vervanging van het oudere portaal. De reden waarom het portaal herbouwd moest worden, is uit de literatuur en bouwdocumenten niet duidelijk geworden. Wel wordt in het beschrijvend bestek van 11 april 1872 geschreven dat het bestaande portaal zal moeten worden afgebroken en is dit portaal al zichtbaar op de tekeningen van de kerk uit 1663. (afb. 61) De aannemer moest ook een venster net boven de kerkdeur breken. De omtrek van de deur werd uitgebroken zodat een lijst uit witte steen kon worden aangebracht. Het metselwerk moest uitgevoerd worden in baksteen uit Kapellen en moest worden opgevoegd met knipvoegen, zogenaamd 'snijwerk op de hollandsche wijze'. Het dak werd bedekt met de 'Belle-rose' leien uit Fumay. De goten en regenwaterbuizen werden uitgevoerd in zink, met gegalvaniseerde ijzeren beugels.<sup>39</sup> Vandaag is het verschil in voegwerk nog goed op te merken, het portaal is afgewerkt met knipvoegen terwijl de kerk platvol werd gevoegd.

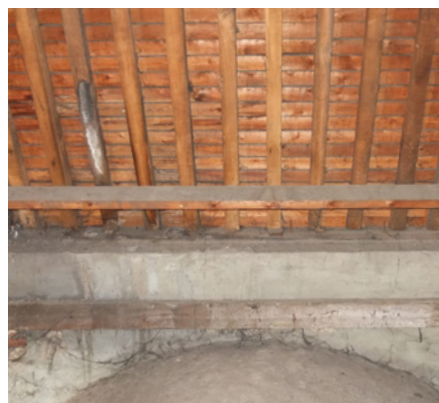
afb. 78: Betonnen ringbalk van restauratie

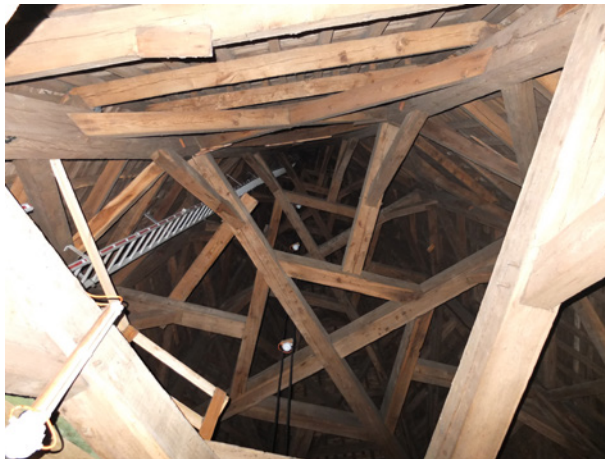
afb. 240: Moeilijk bereikbare onderdelen waardoor verbeteringen nodig zijn

Dat het gebouw niet volledig toegankelijk is, maakt dat inspectie en kleine herstellingswerken moeilijk uitvoerbaar zijn. Hierdoor blijft schade soms onopgemerkt en worden gebreken niet snel genoeg aangepakt. De volgende verbeteringswerken zijn nodig:
