## **BEHEERSPLAN ONROEREND ERFGOED**

WINDMOLEN STOKERIJMOLEN (M.B. VAN 22/12/1943)  
GEMEENTE KUURNE, MARKTPLEIN 9, 8520 KUURNE

BEHEERSPLAN OPGEMAAKT DOOR INTERCOMMUNALE LEIEDAL, PRESIDENT KENNEDYPARK 10, 8500 KORTRIJK  
OPDRACHTGEVER GEMEENTE KUURNE, MARKTPLEIN 9, 8520 KUURNE

DATUM TER GOEDKEURING INGEDIEND: 26 SEPTEMBER 2018

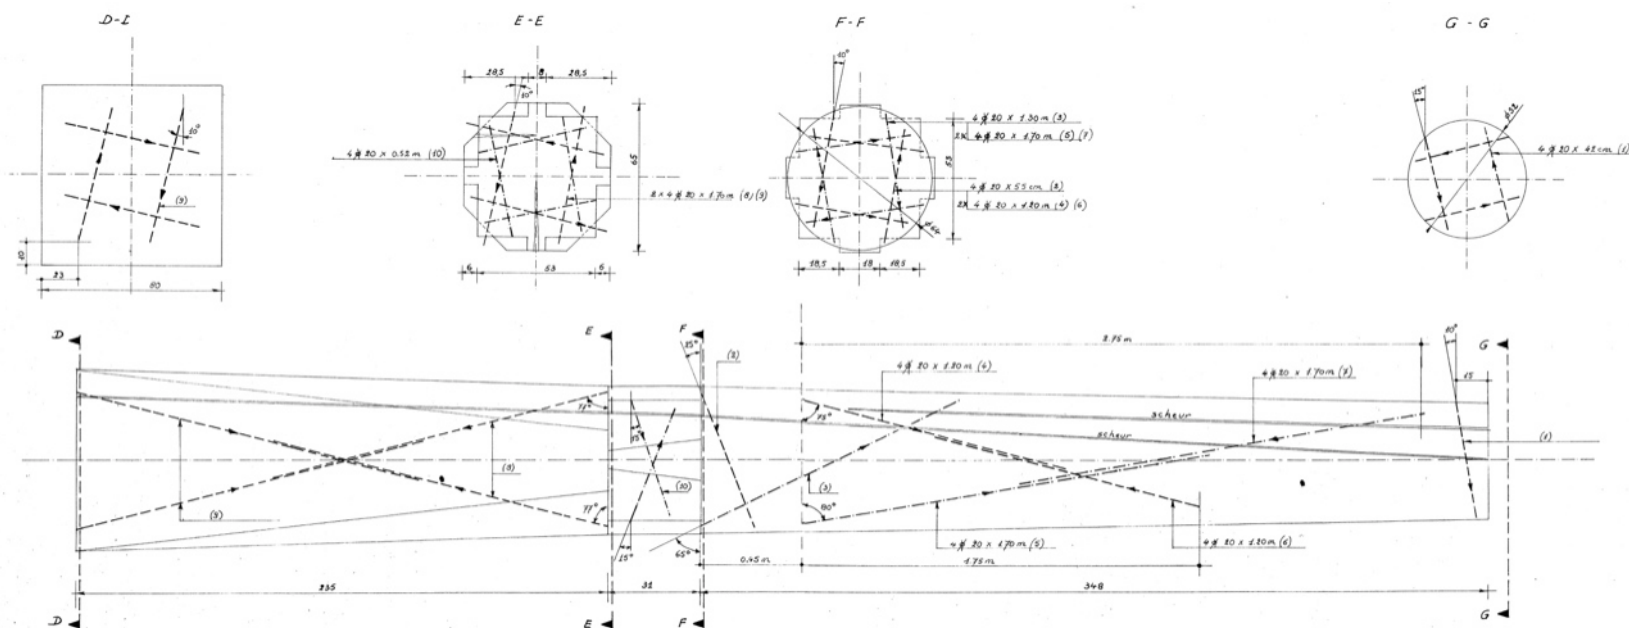
De onderste figuur illustreert het inboren van ijzeren wapeningsstaven over de volledige lengte van de molenstaak, ter versterking van de staak.

Het “bewapenen” van hout leidt niet tot efficiënte en duurzame oplossingen voor molens. De stalen elementen beginnen met verloop van tijd te roesten waardoor het hout barst. Het inspectieverslag van Monumentenwacht vzw signaleert dat de molenstaak in goede staat is, maar echter doorzakt door een gescheurde zetel. Dit doorzakken kan te wijten zijn aan de ijzeren bewapening die de molenstaak, de steenbalk en de middenlijsten verzwakt.

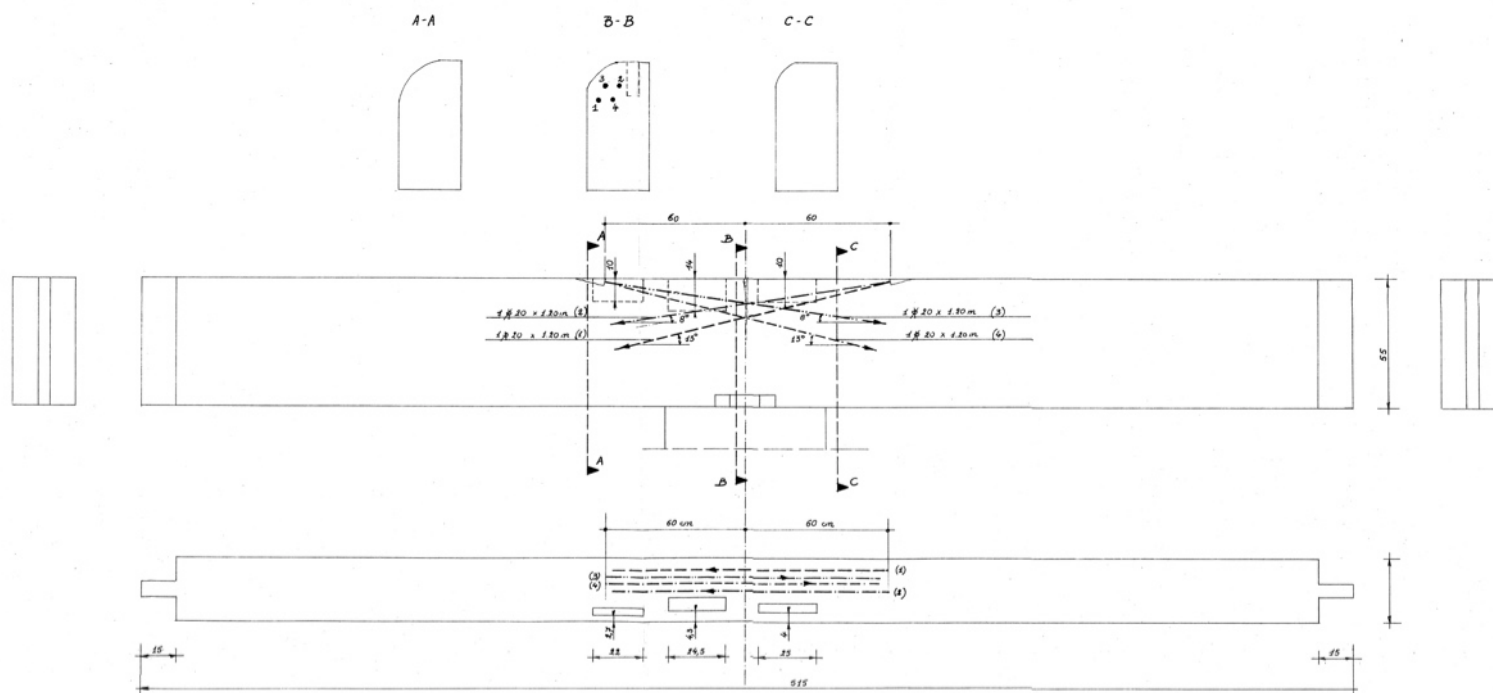
### 2.4.2. Herstellingsplan middenlijsten

Een tweede plan toont de intentie om tevens de middenlijsten bij de opleg op de steenbalk te versterken met ijzeren wapeningsstaven.
