## **BEHEERSPLAN PASTORIE SINT-JAN-de-DOPERPAROCHIE + TUIN**

## **BEHEERSPLAN ONROEREND ERFGOED**

**Pastorie Sint-Jan-de-Doperparochie  
en tuin.**

**Osselstraat 1  
1785 Ossel/Merchtem**

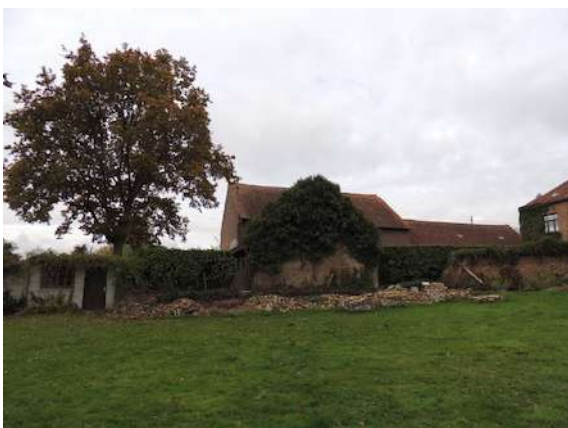
5 6

Gedeeltelijk ingestorte westelijke tuinmuur

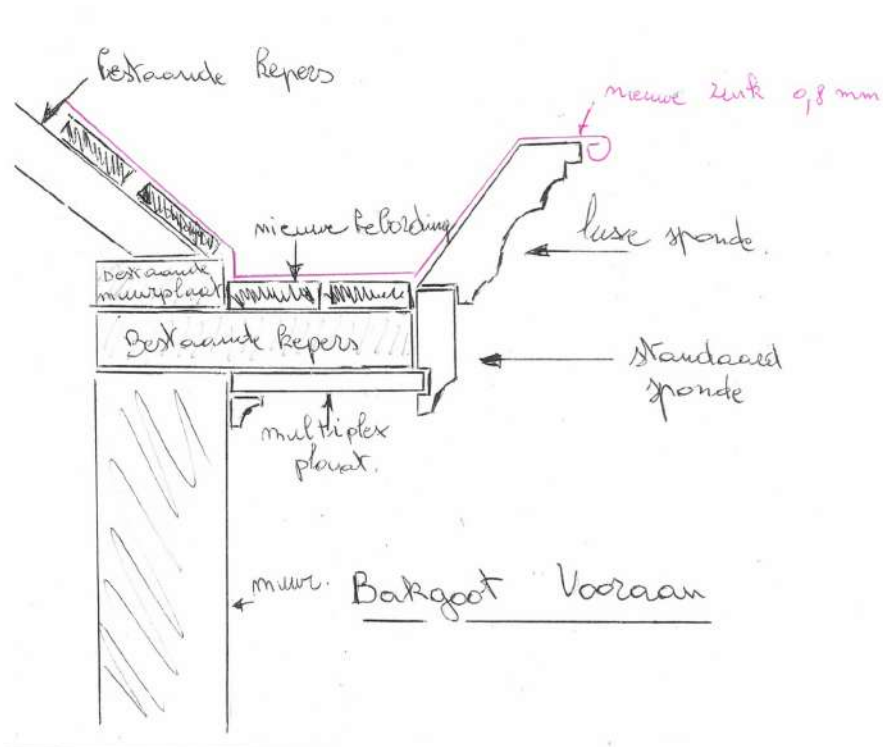
III. 22. Schets van de nieuwe bakgoot thv de voorgevel door Bruno Schoonjans

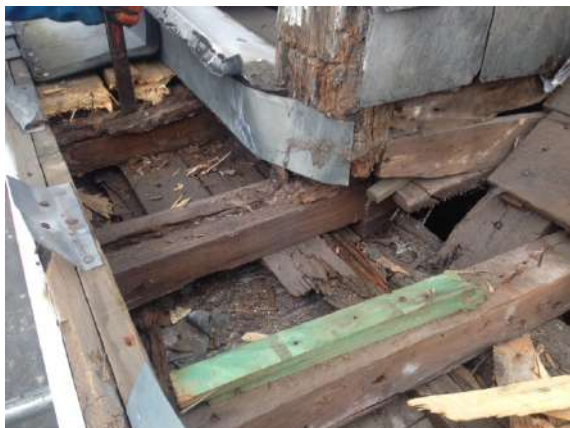
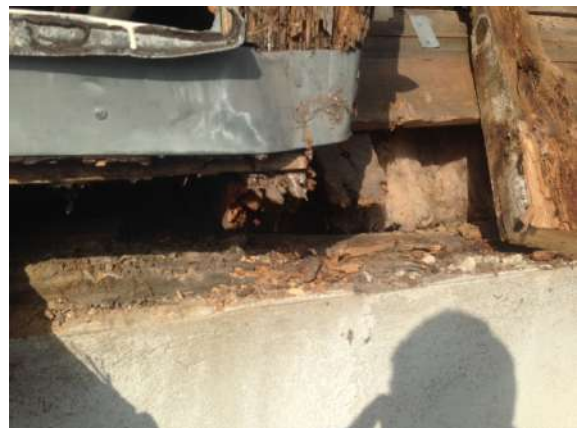
III. 23a & 23b. Situatie thv dakkapel in de zuidelijke gevel– renovatiewerken in 2016

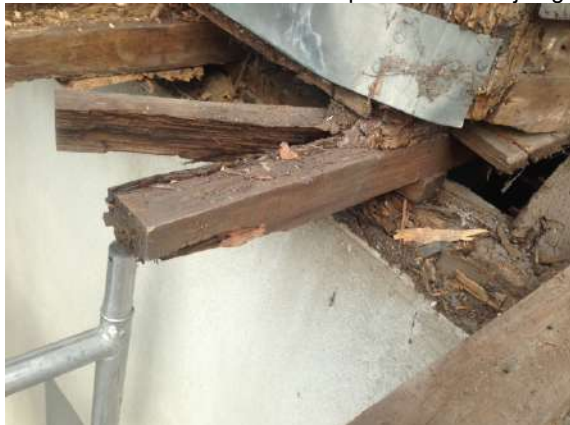
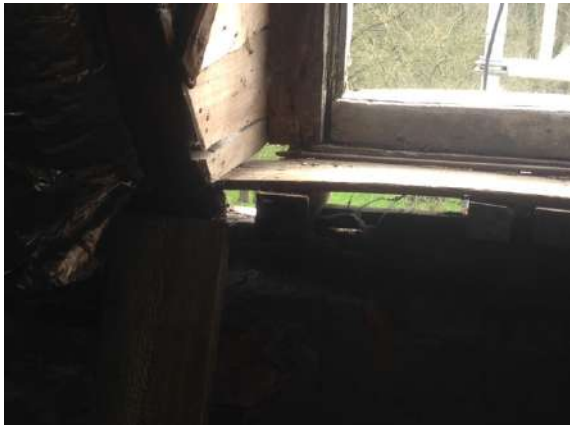
III. 24a & 24b. Situatie thv dakkapel in de zuidelijke gevel – renovatiewerken in 2016

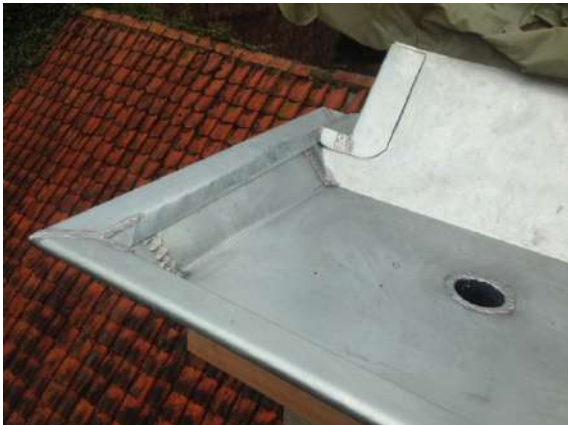
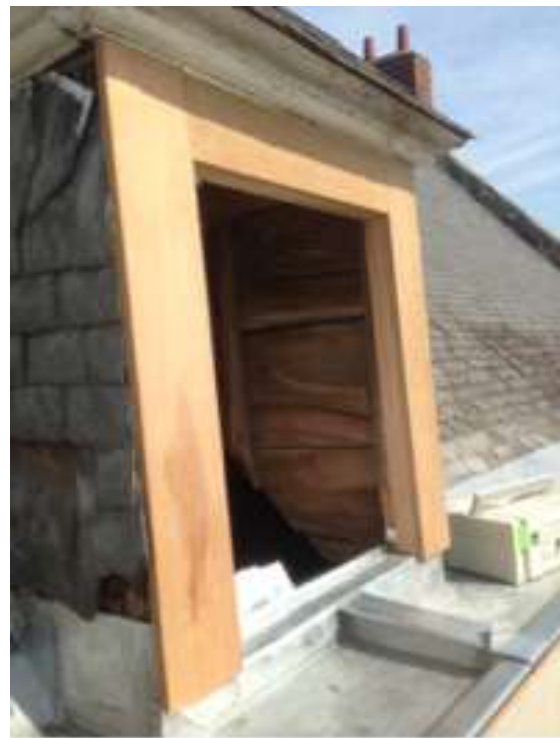
III. 35a & 35b. Bakgoot in de zuidelijke gevel – vernieuwde dakkapel renovatiewerken in 2016

Alle *houten dakkapellen* zijn bedekt met genagelde natuurleien op de wangen en de daken. Het ingedekt hoekkeperlood aan de voorzijde van de dakkapellen werd vervangen.

In 2016 werd het houten schrijnwerk rondom de luiken vervangen net zoals de loden slabben in de aansluiting tussen het schrijnwerk en de leien.

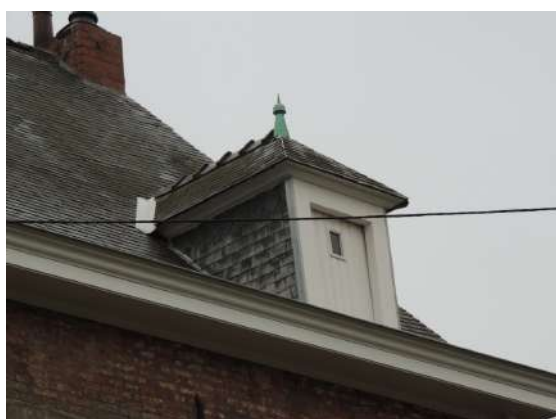
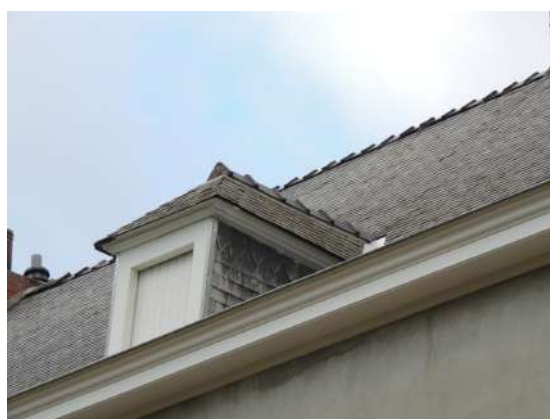
III. 38. Meest westelijk dakkapel in de noordelijke gevel. III. 39. Dakkapel in het zuidelijke dakvlak.

De houten structuren aan de binnenzijde van de dakkapellen zijn in goede staat en zitten constructief nog keurig in elkaar. De zinken kilgoten werden vervangen.

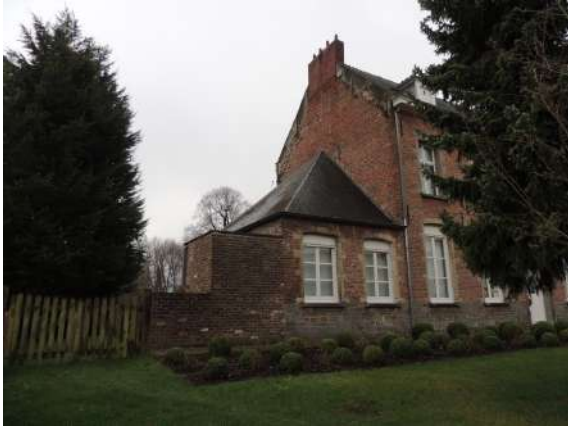
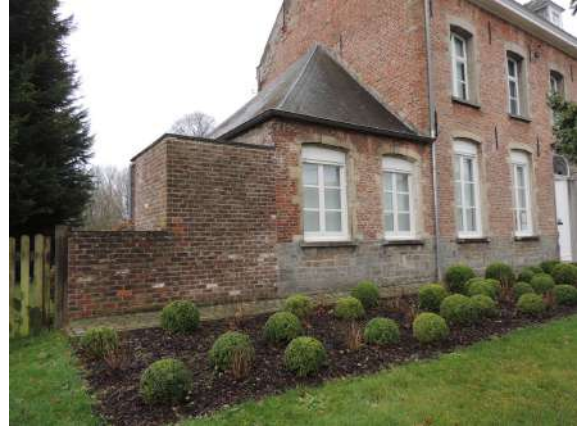
III. 41a & 41b. Oostelijke aanbouw

*Het dakvlak van de oostelijke aanbouw* is bedekt met genagelde antracietkleurige natuurleien van goede kwaliteit. Ze zijn in goede staat en liggen op hun plaats.

De noordbomen van de oostelijke aanbouw zijn afgewerkt door middel van ingevlochten hoekkeperlood. Dit is in goede staat en zit op zijn plaats.

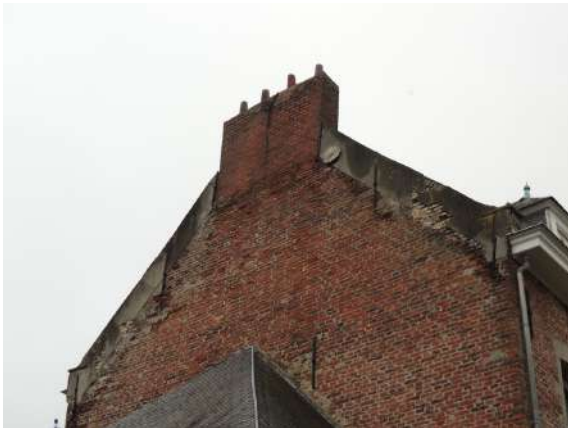
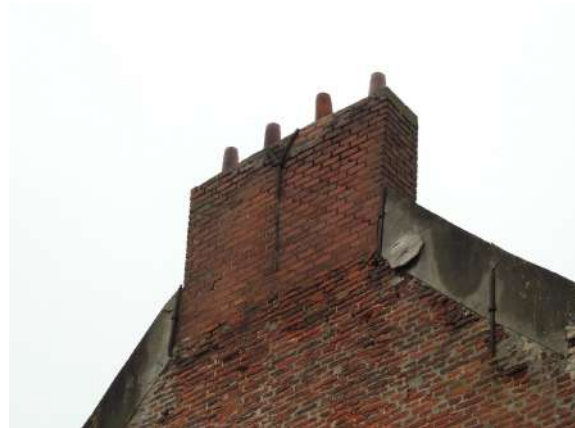
De topgevelbeëindiging aan de oostelijke zijde werd voor wat betreft de bovenste rand eveneens uitgevoerd met cementering en komt eveneens los. Onder de losgekomen cementering is het originele vlechtwerk zichtbaar.

III. 42a & 42b. Oostelijke topgevelbeëindiging – De schoorsteen is onstabiel.

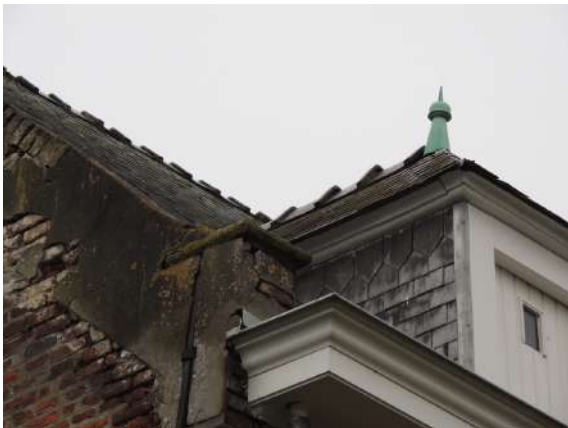
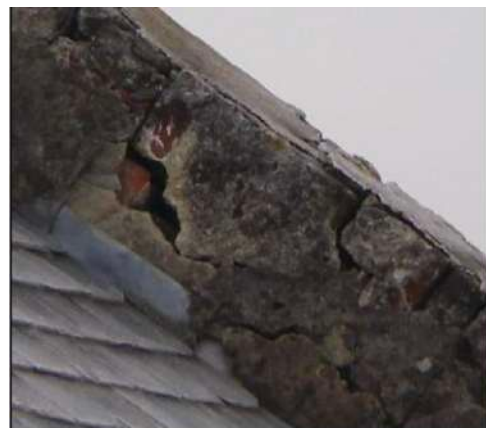
III. 43a Links: Oostelijke zijgevel met gecementeerd aandoek met bewaard schouderstuk –

III. 43b Rechts: Gebarsten cementering thv aansluiting van het dak tegen de topgevel – foto Monumentenwacht 2010

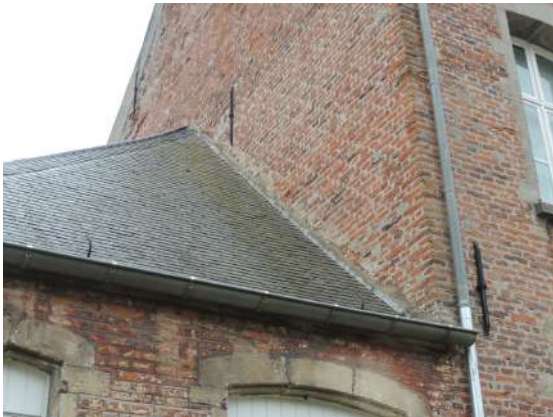
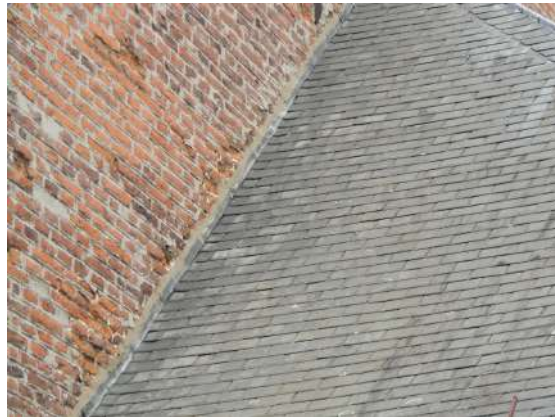
hoofdgebouw werd met ingevlochten loden slabben uitgevoerd en zit op zijn plaats. De erover geplooiden loden slabben en hun cementering zijn in goede staat.

III. 44 Noordelijke aansluiting van het dak van het oostelijke bijgebouw tegen de oostelijke zijgevel

III. 45 Zuidelijke aansluiting van het dak van het oostelijke bijgebouw tegen de oostelijke zijgevel

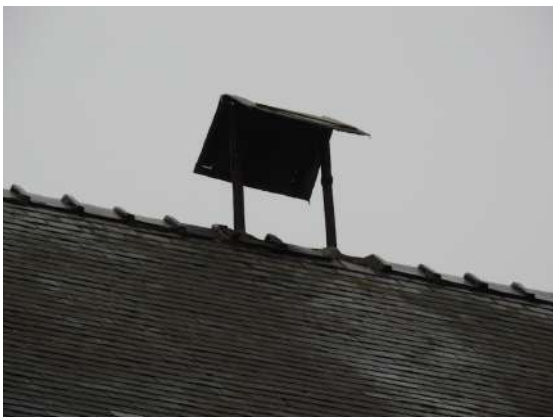
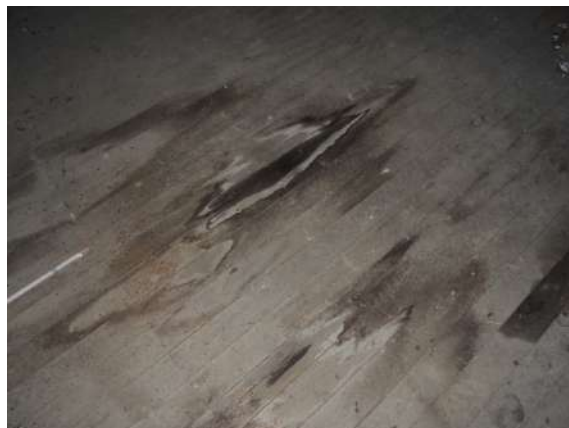
III. 46 Klokkenruitertje

Het klokkenruitertje bestaat uit twee metalen steunen en een schilddakje. Het klokje werd voorlopig gedemonteerd. De constructie van het klokruitertje is instabiel en ter hoogte van de aansluiting met het dak is er een lek.

III. 47 - Vlekvorming door insijpelend regenwater thv het klokkenruitertje.

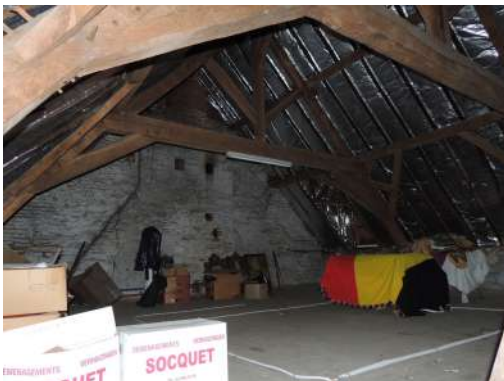
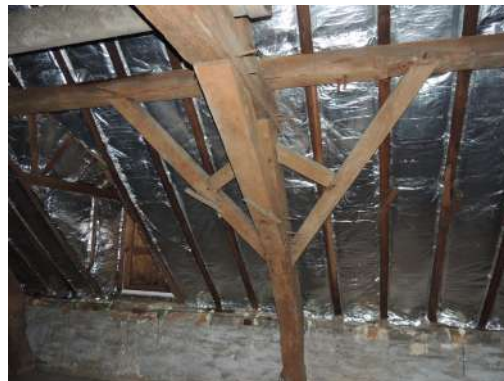
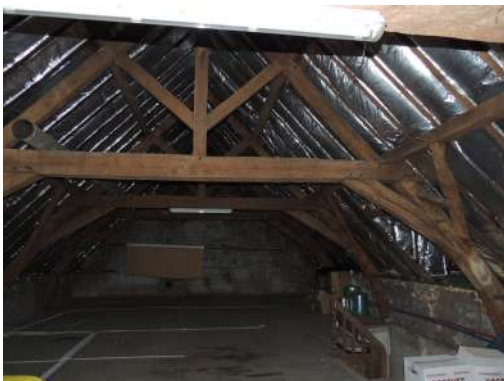
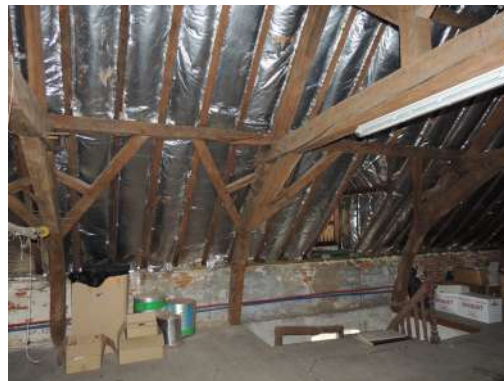
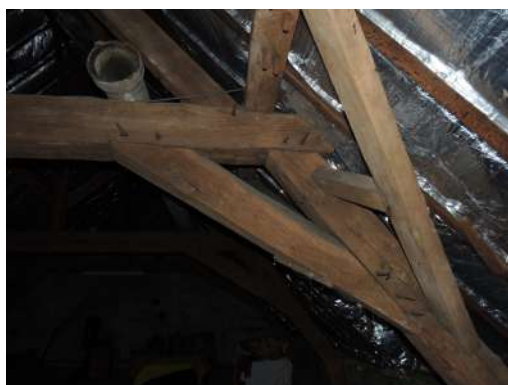
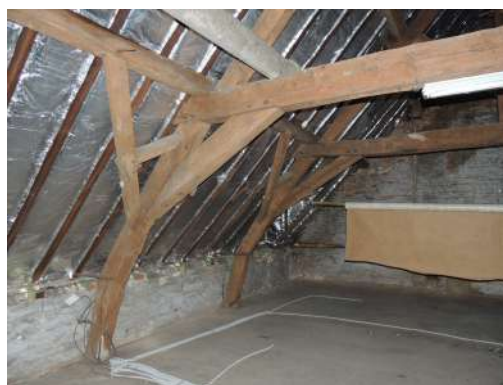
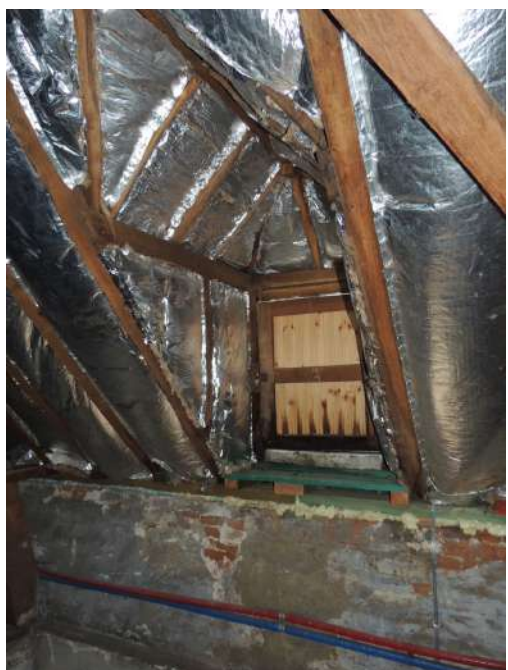
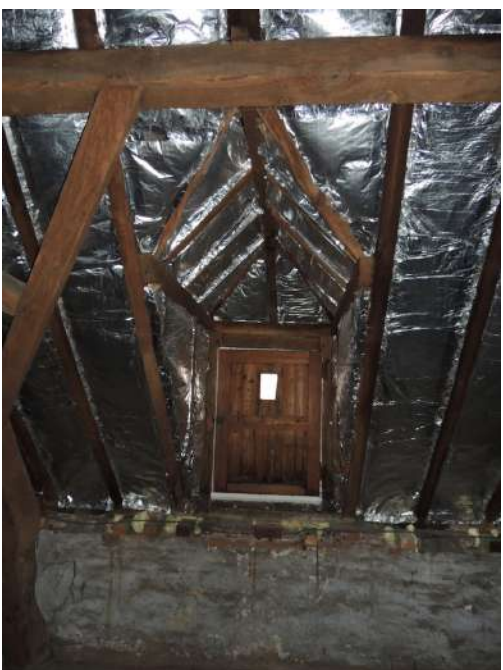
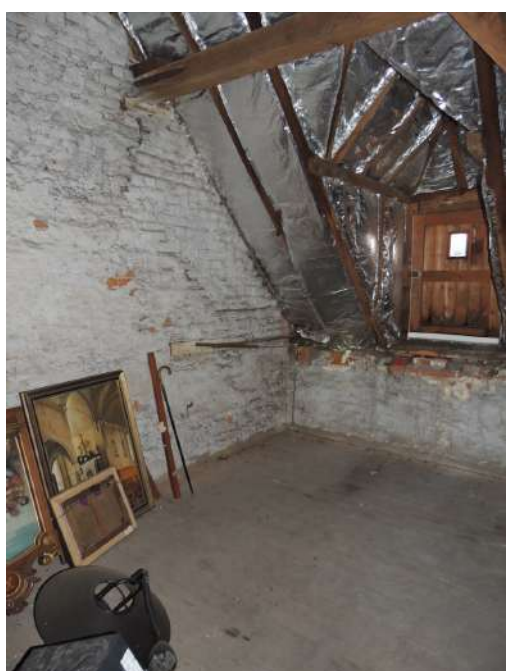
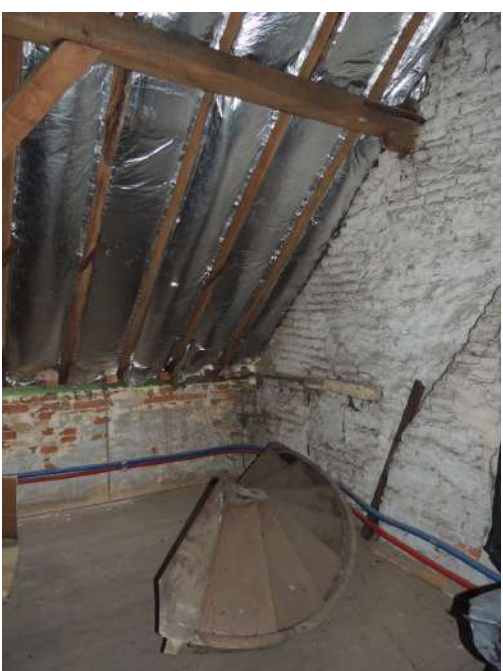
Per dakvlak werden er twee gordingen aangebracht. In het zuidelijke en noordelijke dakvlak vertonen de hoogste gordingen ter hoogte van hun oostelijke inklemming sporen van inrottingen.

III. 49a tem 49j. Dakstructuur en zolder

De nokbalk is in goede staat. Indien de bebording nog aanwezig is, is deze niet meer te inspecteren door het aanbrengen van isolatiedekens. De muurplaten zijn aan de zuidelijke zijde vrij recent vervangen door naaldhout. Aan de noordelijke zijde vertonen de muurplaten oude sporen van inrottingen, maar ze zijn in goede staat. Ook de kepers vertonen oude sporen van inrottingen, maar ze zijn in goede staat.

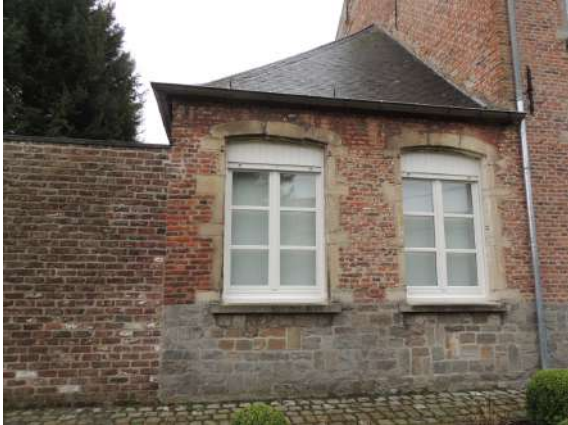
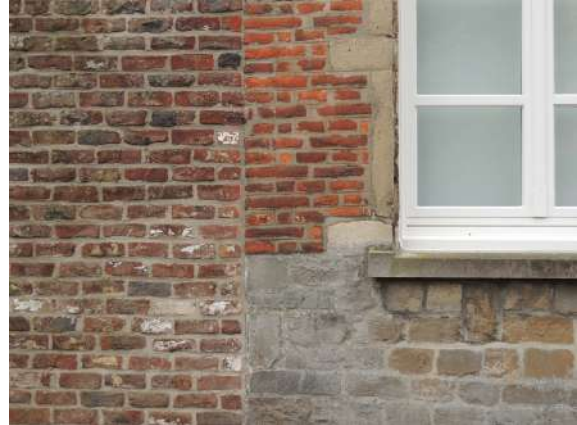
III. 50a tem 50b. Oostelijke aanbouw: *baksteenbouw* in kruisverband met een vernieuwde onderbouw in *breuksteen*, ter vervanging van de oorspronkelijke ijzerzandsteen; uiterst oostelijke aanbouw van recentere datum in baksteenmetselwerk in halfsteensverband.

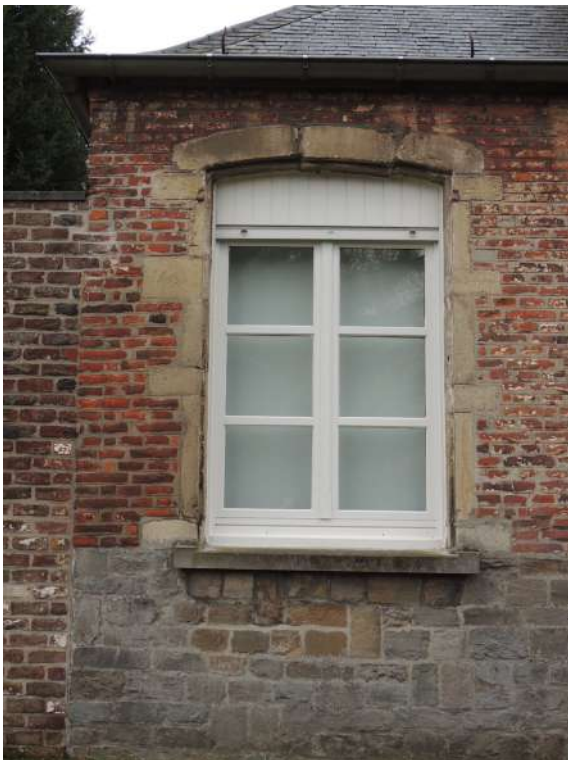
III. 51a tem 51b. Steekboogvensters in een met negblokken verrijkte *kalkzandstenen omlijsting* met vernieuwde *lekdrempels van blauwe hardsteen*; bewaarde duimen voor de ophanging van luiken. Sluitstenen komen los.

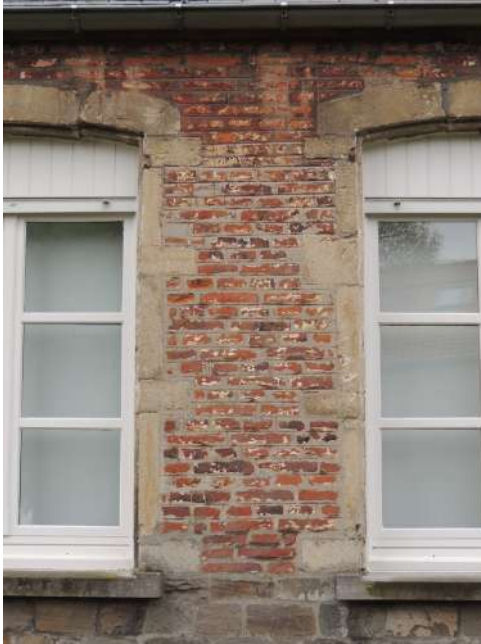
III. 52. Oostelijke aanbouw – baksteenmetselwerk in kruisverband - Getrokken cementvoegen

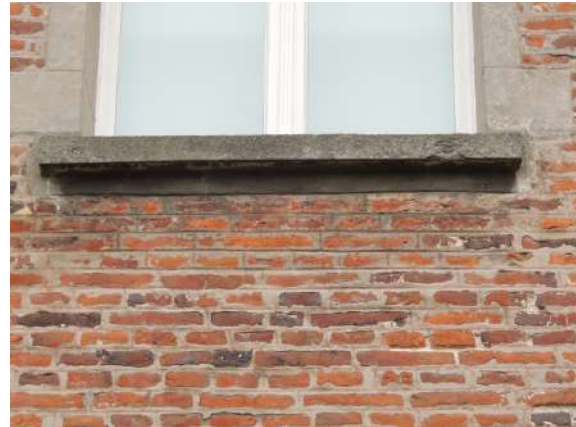
Het *voegwerk* is integraal vernieuwd met een harde mortelspecie op basis van cement. Zoals Monumentenwacht aan geeft in haar rapport van 2010 is het gebruik van cementgebonden mortels bij historische gebouwen af te raden omwille van de mogelijk negatieve invloed op de vochthuishouding en de verwerking van het metselwerk. Bij historische gebouwen met zachte steensoorten is het gebruik van een kalkgebonden mortel belangrijk. In dat geval is het voegwerk poreuzer dan de steen en verdampt het opgenomen vocht via het voegwerk. Cementmortel is veel harder en minder dampopen waardoor het water eerder langs de stenen verdampt. Bij vorst zet het water uit en drukt op de stenen en het voegwerk. De stenen verwerken eerst oppervlakkig maar kunnen op termijn volledig desintegreren.

III. 58. Getrokken cementvoegen –cementpleisterresten zichtbaar op het metselwerk in handvorm steen.

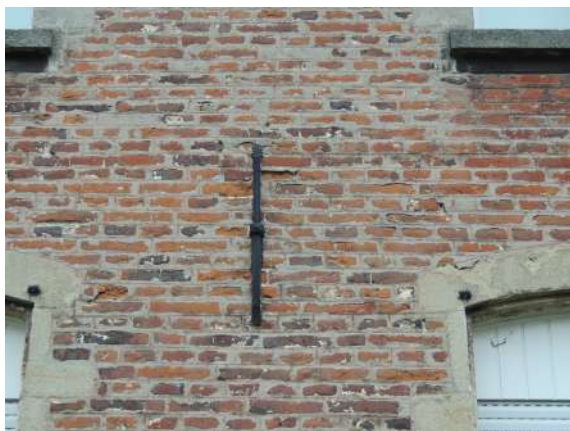
III. 59. verankerde baksteenbouw – recht muuranker

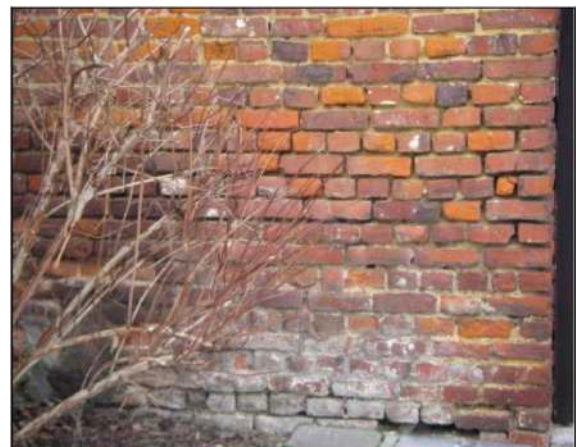
III. 60. Zuidelijke gevel, westelijke aanbouw - Monumentenwacht 2010

In de *zuidelijke gevel van de westelijke aanbouw* komt aan de westelijke zijde ernstig verweerd en uitgevallen voegwerk voor. In de aansluiting tussen de twee soorten baksteen werd scheurvorming vastgesteld. Voor het overige werden er geen gebreken vastgesteld.

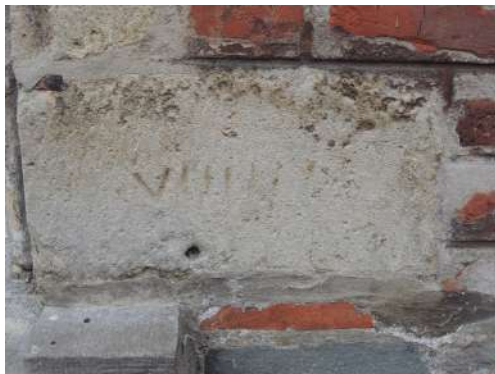
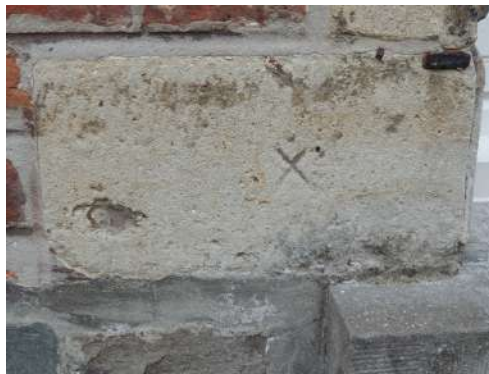
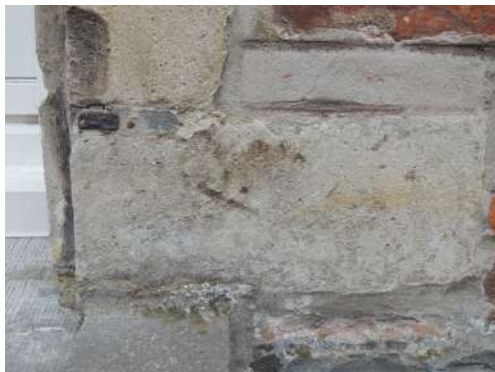
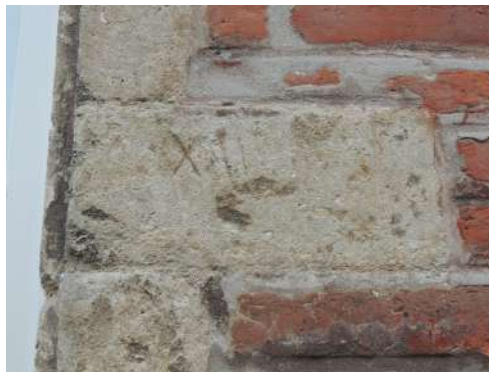
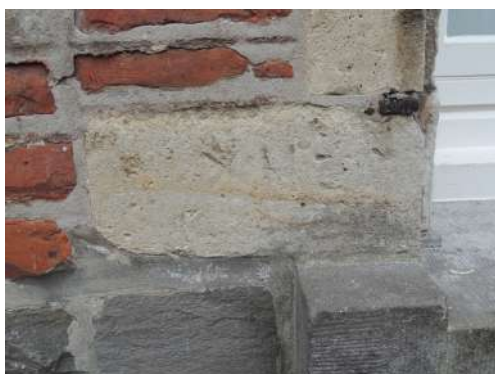
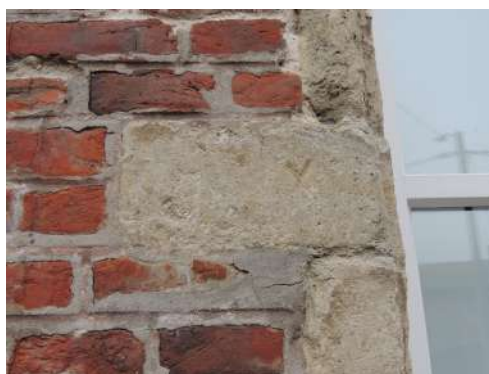
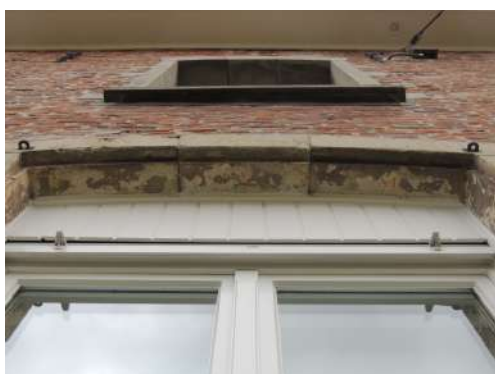
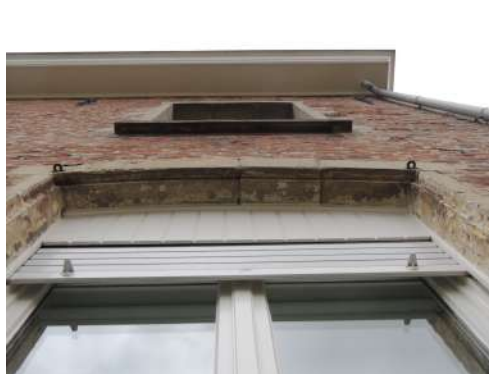
III. 61a tem 61g. Verschillende neggenblokken van de omkadering van de natuurstenen raamomkaderingen van de gelijkvloerse ramen in de noordelijke gevel zijn gemarkeerd met een Romeins cijfer. De sluitsteen van het raam links van de voordeur is eveneens gemarkeerd.

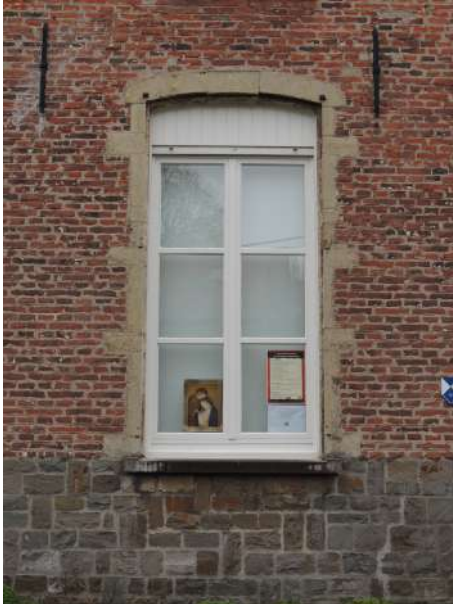
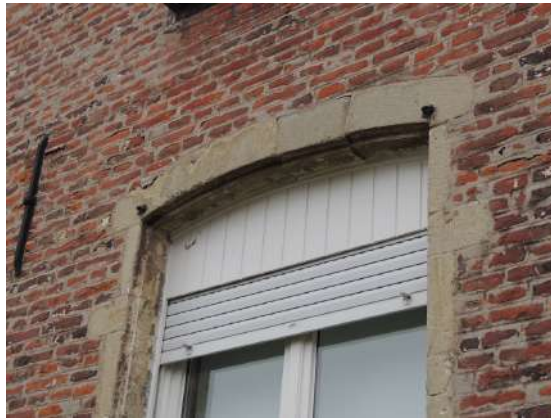
III. 67a & 67b. Raam links van de deur in de noordelijke gevel. Sluitsteen is lichtjes verzakt.

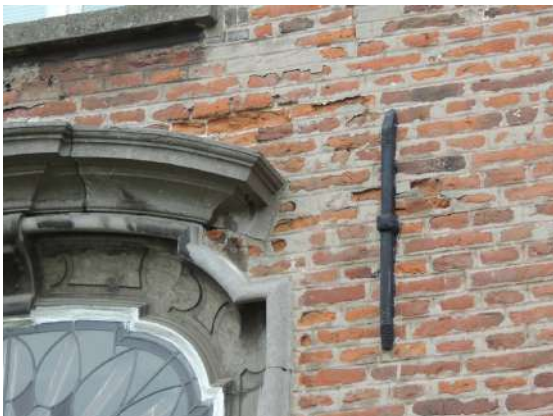
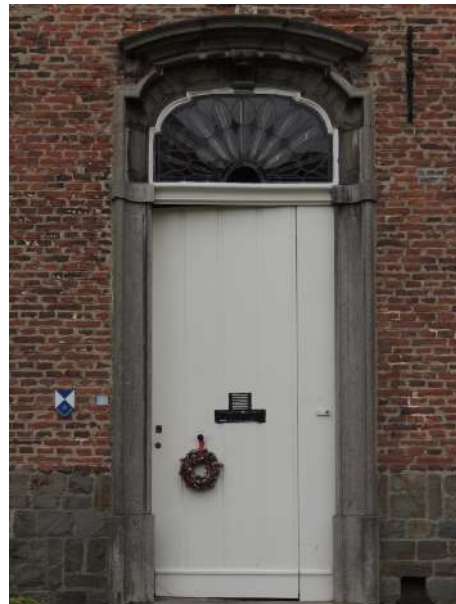
De spiegelboogdeur in de noordelijke gevel zit vervat in een *brede geprofileerde omlijsting van blauwe hardsteen* verfraaid met neuten, imposten, sluitsteen en bekronende driuplijst; bovenlicht van de deur ingevuld met decoratief glas in lood. De blauwe hardsteen rond de inkom is in goede staat. Plaatselijk komen er sporen van gelaagdheid voor. De dorpel onder de deur is gebarsten. Het metselwerk boven de bekronende driuplijst is sterk verzand.

III. 68a & 68b. De spiegelboogdeur in de noordelijke gevel zit vervat in een *brede geprofileerde omlijsting van blauwe hardsteen* verfraaid met neuten, imposten, sluitsteen en bekronende druiplijst; bovenlicht van de deur ingevuld met decoratief glas in lood.

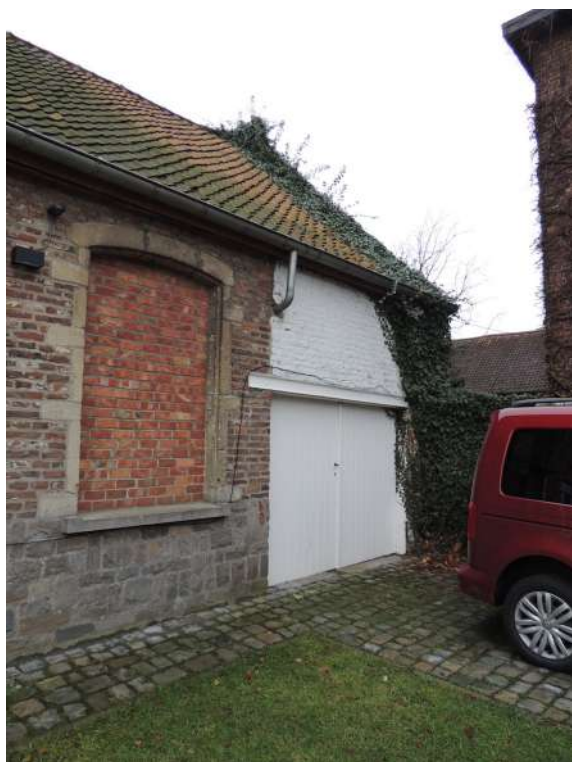
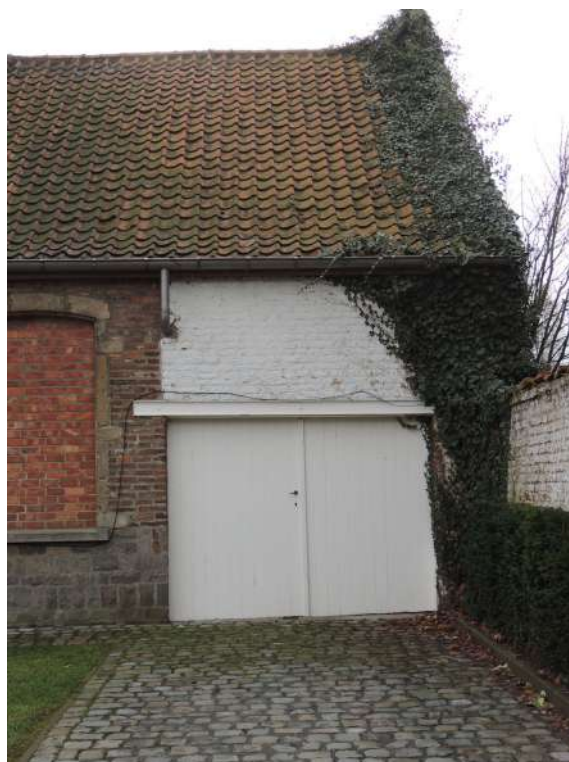
III. 70a & 70b – Westelijke aanbouw met garagepoort. Jaartal verbouwing is niet gekend.

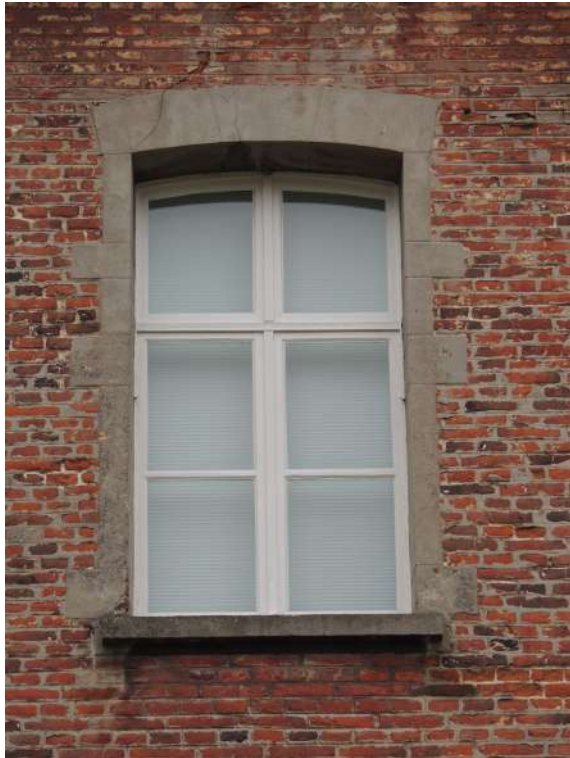
III. 71 – noordelijke gevel – meest oostelijke steekboogvenster verdieping – gecementeerde omkadering  
III. 72 - noordelijke gevel – oostelijke steekboogvenster verdieping links van de deur – gecementeerde omkadering

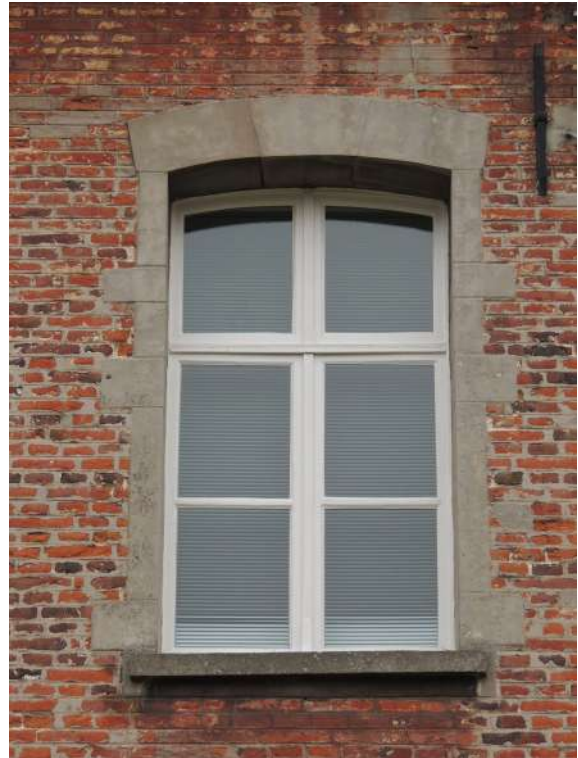
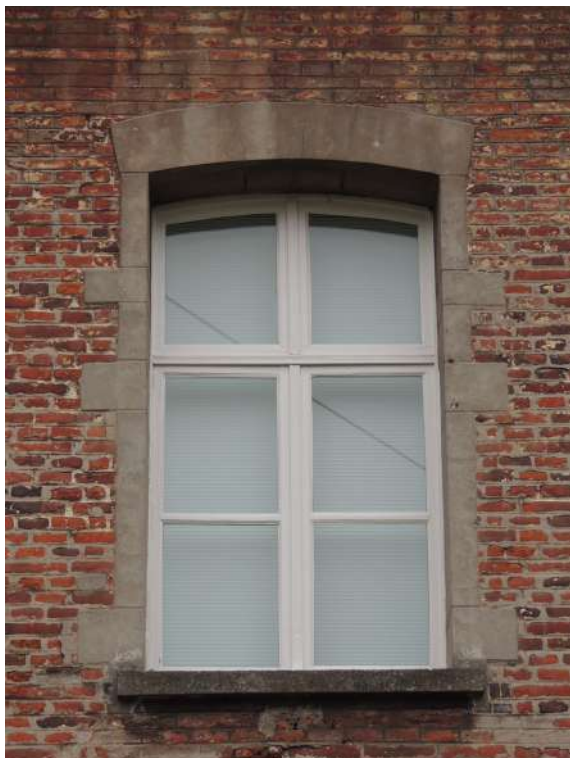
III. 73 – noordelijke gevel – centraal steekboogvenster verdieping – gecementeerde omkadering  
III. 74 - noordelijke gevel – westelijk steekboogvenster verdieping rechts van de deur – gecementeerde omkadering

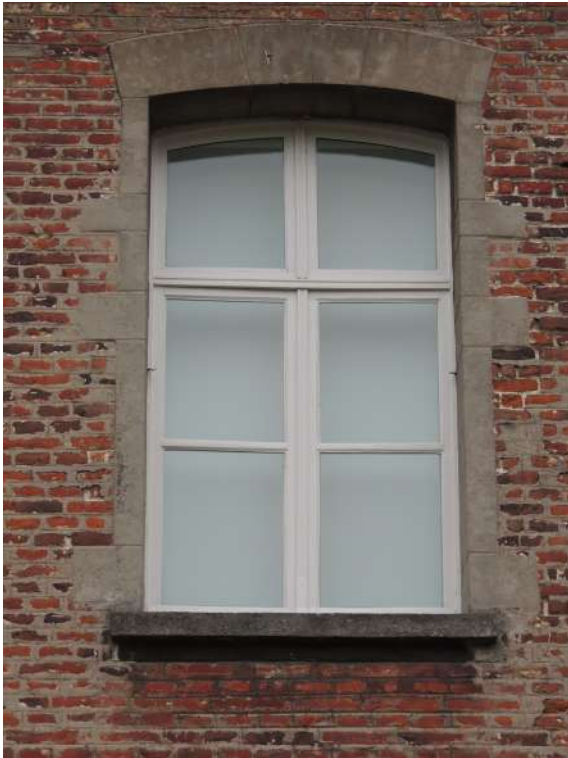
III. 75 – noordelijke gevel – meest westelijke steekboogvenster verdieping – gecementeerde omkadering

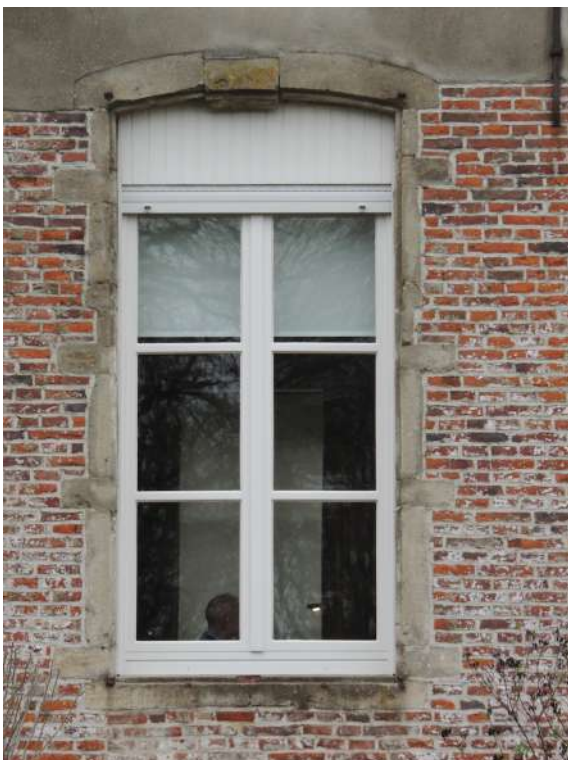
III. 76 – Zuidelijke gevel – meest westelijke steekboogvenster gelijkvloers – loszittende sluitsteen – originele dorpel

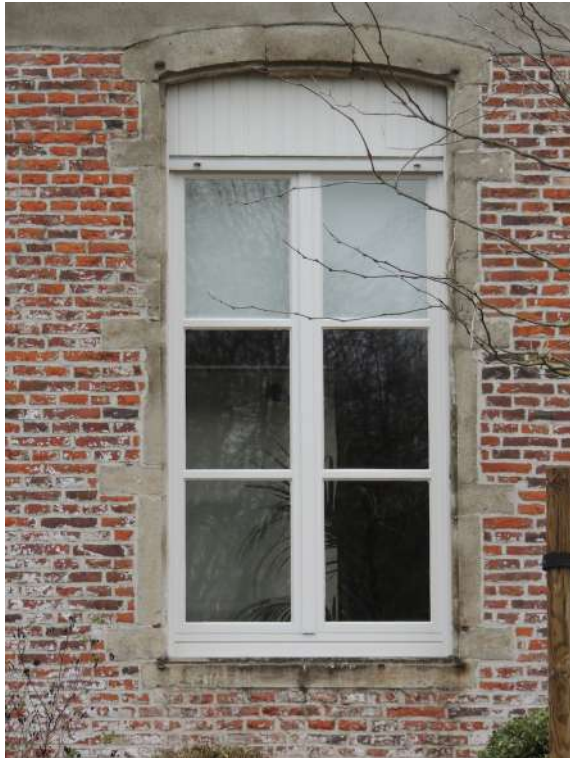
III. 78 – Zuidelijke gevel –westelijk steekboogvenster gelijkvloers links van de achterdeur – loszittende sluitsteen – originele dorpel

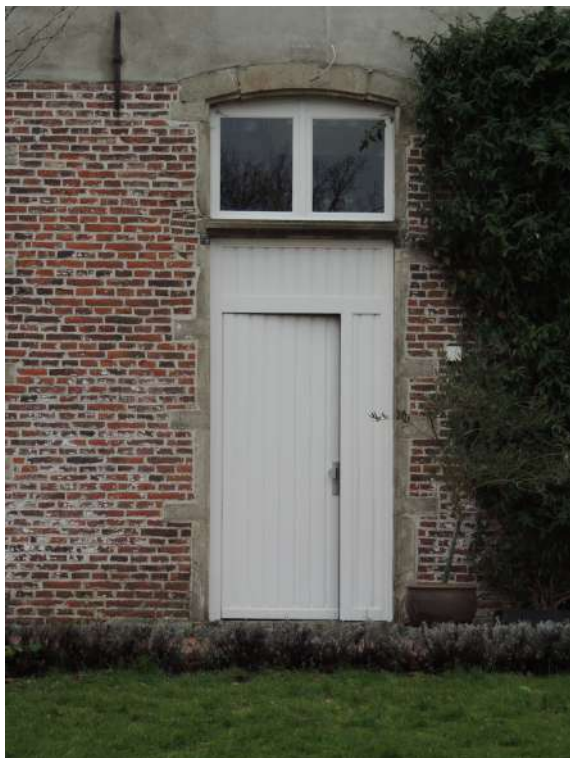
III. 80 – Zuidelijke gevel – centrale achterdeur – sluitstenen van de steekboog licht verzakt

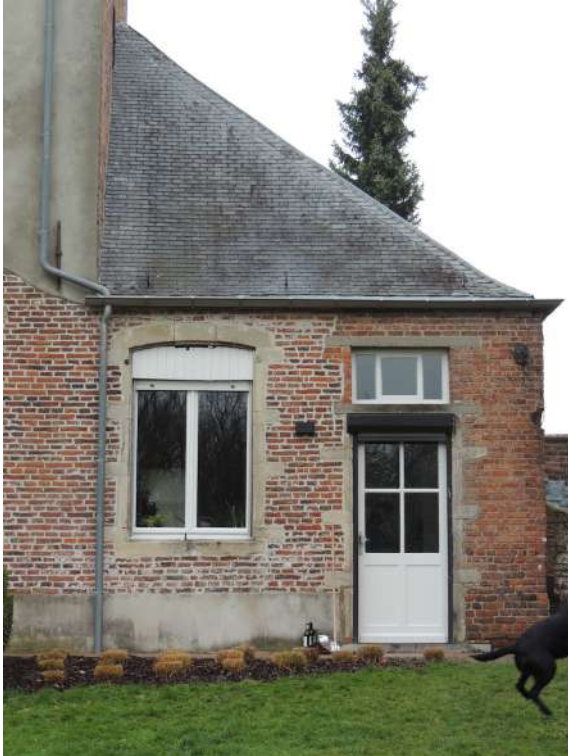
III. 86 – Zuidelijke gevel – oostelijke aanbouw  
Steekboogvenster met originele dorpel in kalkzandsteen – sluitsteen licht verzakt.  
Sporen van verbouwing ter hoogte van het bovenlicht in de achterdeur.

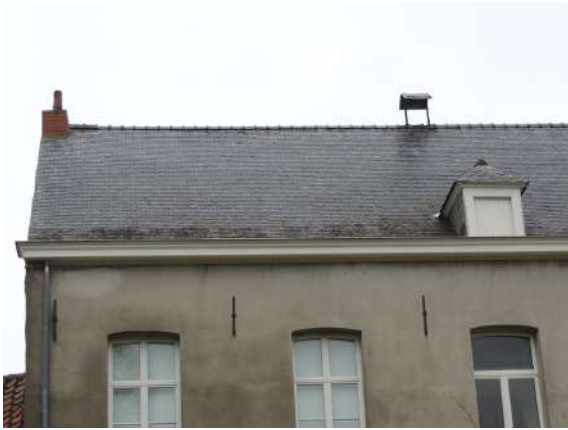
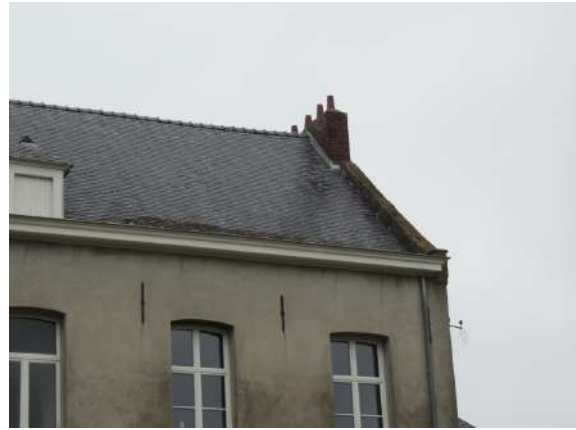
Het bovenste deel van de *zuidelijke gevel van het hoofgebouw* is voorzien van een cementering. Onder en boven de verschillende ramen komt lichte scheurvorming voor. Voor het overige zit deze cementering nog keurig op zijn plaats.

III. 87a en 87b – Zuidelijke gevel – bovenste deel voorzien van cementbepleistering

| Baksteen + voegwerken | Verwijderen los zittend voegsel op basis van cement en heropvoegen met voegsel op basis van Natuurlijk Hydraulische Kalk. Sterk verzande bakstenen vervangen. Stevig vastzittende pleisterlaag in cement bij voorkeur niet verwijderen om schade aan de achterliggende bakstenen te vermijden. Nooit slijpen maar manueel te verwijderen om schade aan het metselwerk te vermijden. Dringend herstel is noodzakelijk. | Pleisterlagen op basis van cement regelmatig controleren op scheurtjes. Via deze scheurtjes kan er namelijk regenwater in het metselwerk dringen wat vervolgens moeilijk kan uitdrogen precies door de cementlaag. Vorst kan dan schade veroorzaken aan het metselwerk en voegen. Regelmatig loszittend voegsel verwijderen en vervangen door voegsel op basis van Natuurlijk Hydraulische Kalk | |

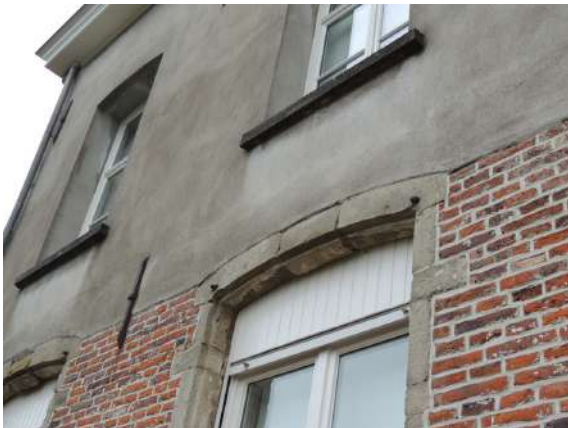
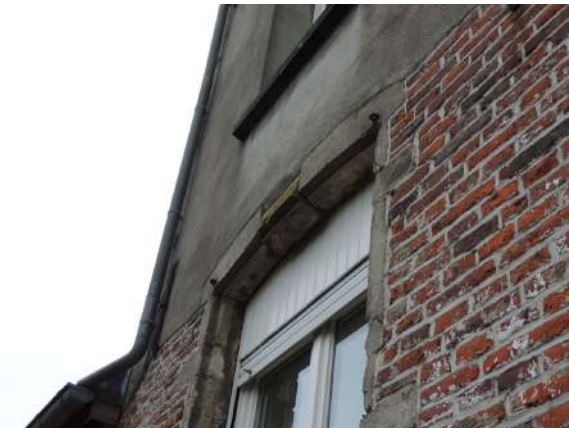
III. 88 – Zuidelijke gevel – bovenste deel voorzien van cementbepleistering

III. 89 – Zuidelijke gevel – sporen van witte kaleilaag op het metselwerk

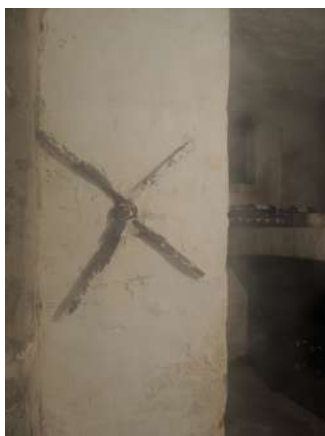
De verschillende muuranker- en schouwankers zitten op hun plaats, maar zijn roestig.

III. 92. Muuranker in de kelderwand links van de trap

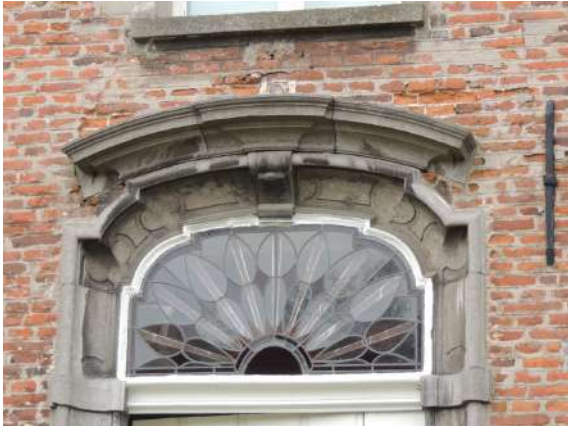
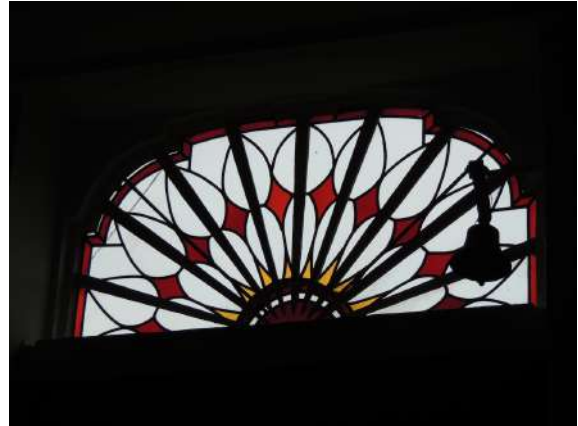
Boven de inkomdeur is een decoratief uitgewerkte glas-in-loodbeglazing aangebracht. Deze staat licht bol, maar zit nog goed in elkaar. De aansluiting met het houtwerk is uitgevoerd met mastiek en is in goede staat.

III. 99a & 99b. Bovenwaaier in glas in loodbeglazing

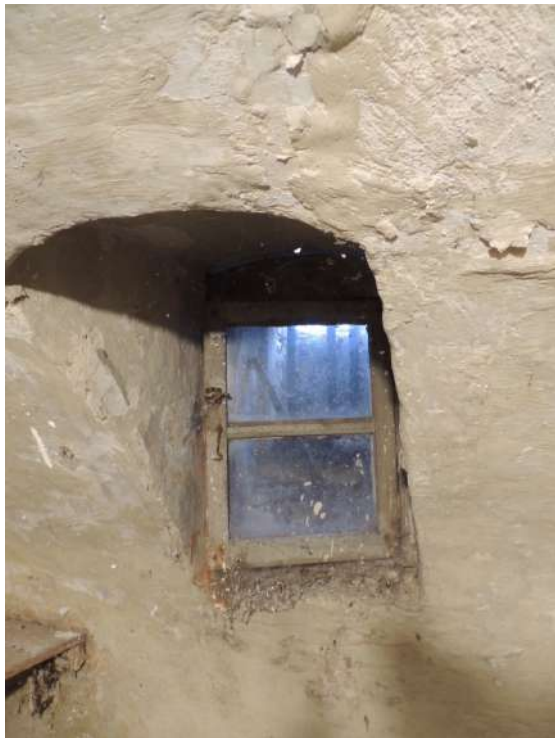
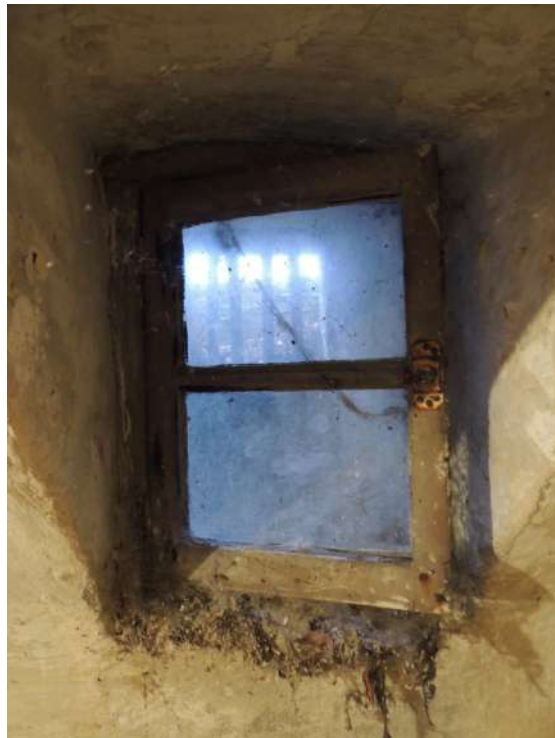
III. 101. Kelderraam – meest westelijke raam in zuidelijke gevel voorzien van enkele beglazing

III. 102. Kelderraam – meest oostelijke raam in zuidelijke gevel voorzien van enkele beglazing

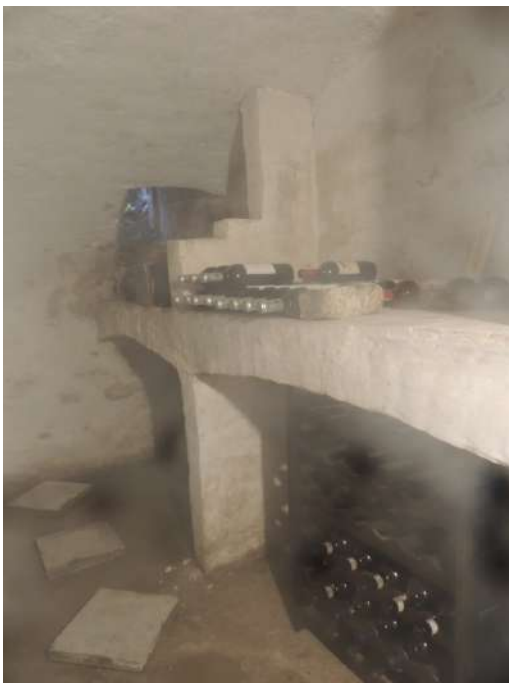
III. 105. Westelijk kelder

*Vaste wandafwerking:* De muurafwerking is in goede staat behalve voor wat de kelder betreft. Daar bladdert de dikke kaleilaag af.

| Kelders en welfsels | Wanden en welfsels:<br>Afbliedderende pleisterlagen verwijderen.<br>Opnieuw kaleien.<br>Vloeren: reinigen en heropvoegen<br>Te vervangen | Regelmatig nazicht op indringend vocht. Vrijmaken van de kanaaltjes en de sterfput. Bij ernstige wateroverlast pomp installeren. | |
