## **BEHEERSPLAN PASTORIE SINT-JAN-de-DOPERPAROCHIE + TUIN**

## **BEHEERSPLAN ONROEREND ERFGOED**

**Pastorie Sint-Jan-de-Doperparochie  
en tuin.**

**Osselstraat 1  
1785 Ossel/Merchtem**

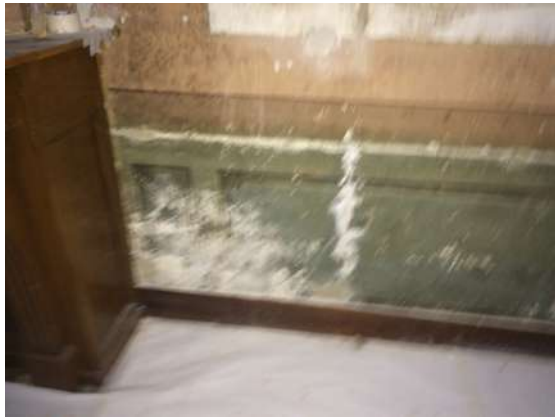
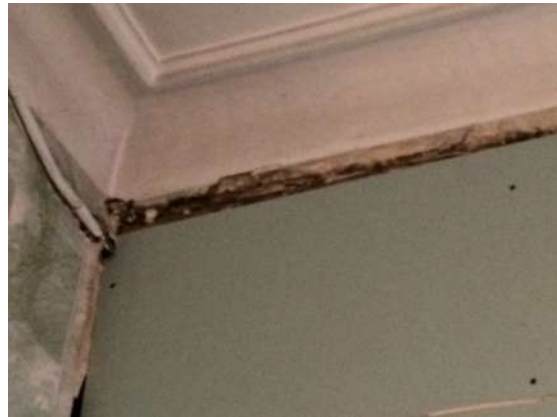
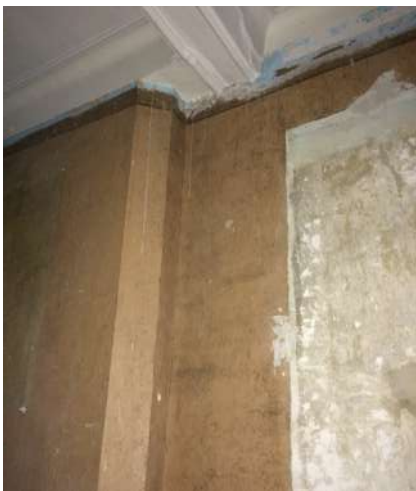
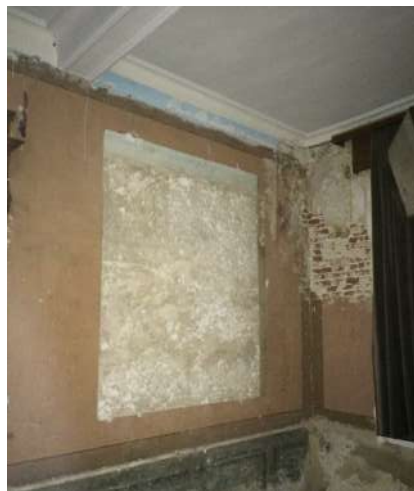
Daarbij werd een eenvoudige paneelschildering blootgelegd in kamer 02 die daarna werd overschilderd met een reversibele verf. De schildering werd aangebracht rond 4 schilderijen van de hand van Achtschellinck<sup>25</sup>. Twee van de vier schilderijen vonden een plaats in de kerk. Twee schilderijen staan opgeslagen in de berging. Het is zeker aanbevelingswaardig deze schilderijen te restaureren en ze eventueel opnieuw een plaats te geven in de pastorie op hun oorspronkelijke plaats.

III.106a tem 106d . Paneelschildering in kamer 02

| Muurschilderingen | Aanbeveling: restauratie 4 schilderijen van Lucas Achtschellinck om ze terug een plaats te geven in kamer 0.2 | Er op toe zien dat er niets bevestigd wordt in de beschilderde muren zodat er bij een eventuele latere vrijlegging zo weinig mogelijk schade is. | |

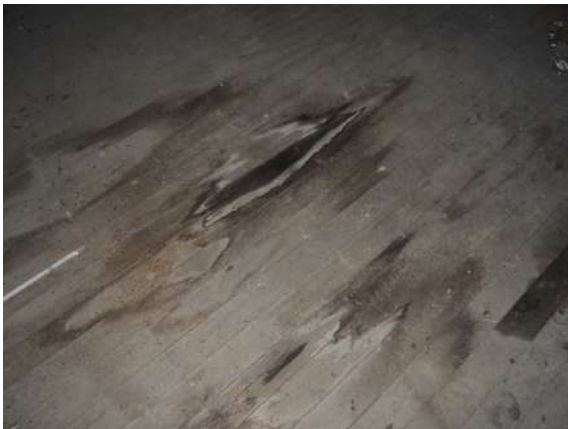
Zolderverdieping heeft een vloer uit houten vloerplanken die algemeen in goede staat zijn en op hun plaats liggen. Aan de westelijke zijde vertonen ze een lichte opstuwing. Centraal is er vlekvorming door insijpelend neerslagwater ter hoogte van de bevestiging van het klokkenruitertje.

III. 113 - Vlekvorming door insijpelend regenwater waarschijnlijk thv het klokkenruitertje.

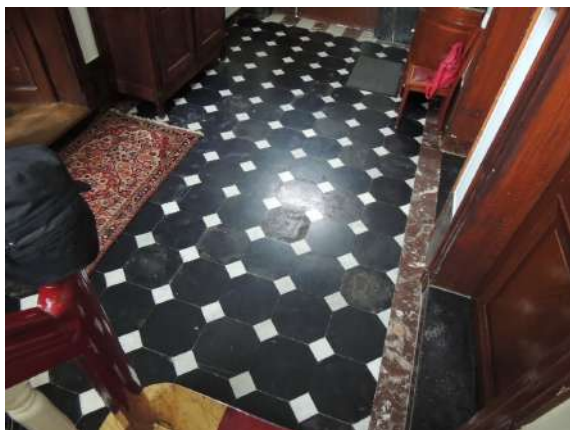
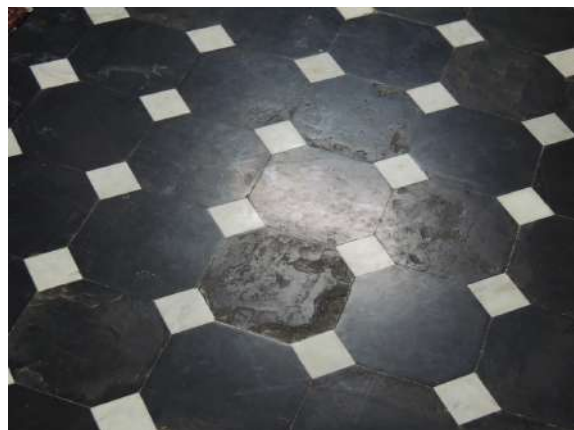
De inkomhal op de gelijkvloers bewaart de oorspronkelijke *tegelvloer in zwarte en witte marmer* afgeboord met marmer (Rouge Belge?). Zeer plaatselijk komen er tegels met een afschilferend oppervlak voor.

III. 121a & 121b – Zeer plaatselijk komen er tegels met een afschilferend oppervlak voor.

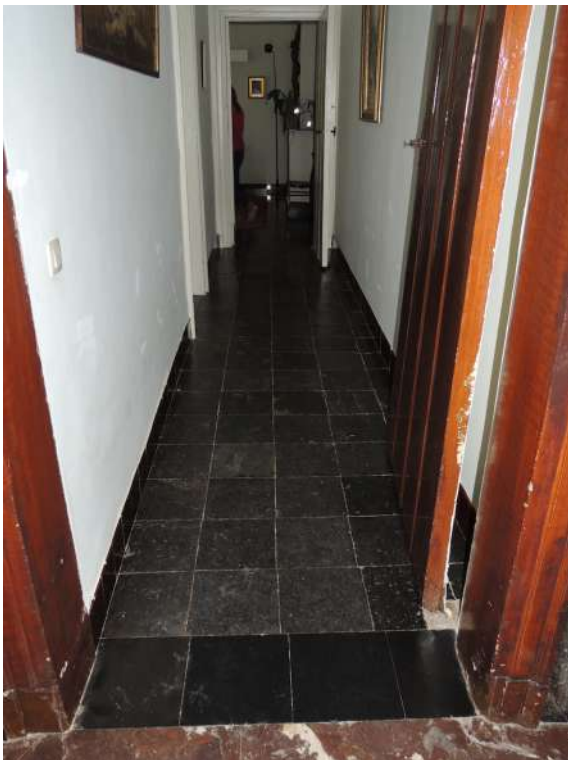
III. 123 – De zwarte natuurstenen tegelvloer in de dienstgang (1.5) is in goede staat.

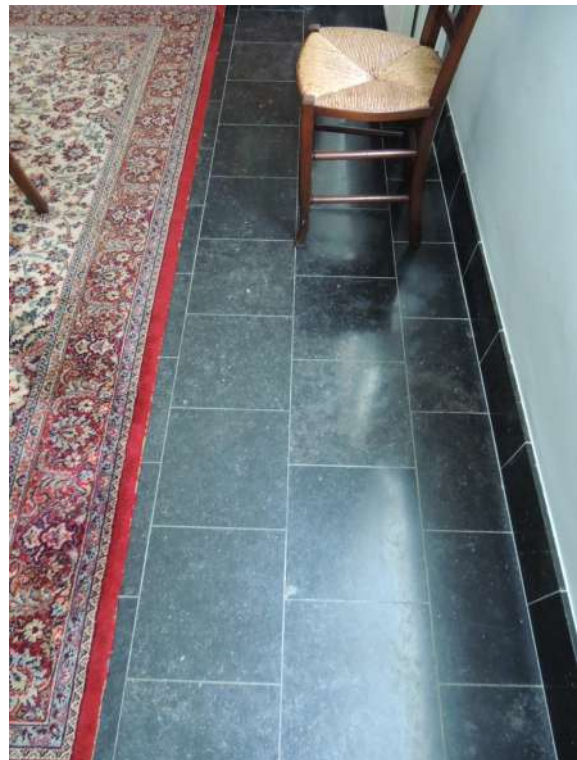
III. 124 - De natuurstenen tegels van de noordoostelijke ruimte (1.6) zijn van recente datum en in goede staat.

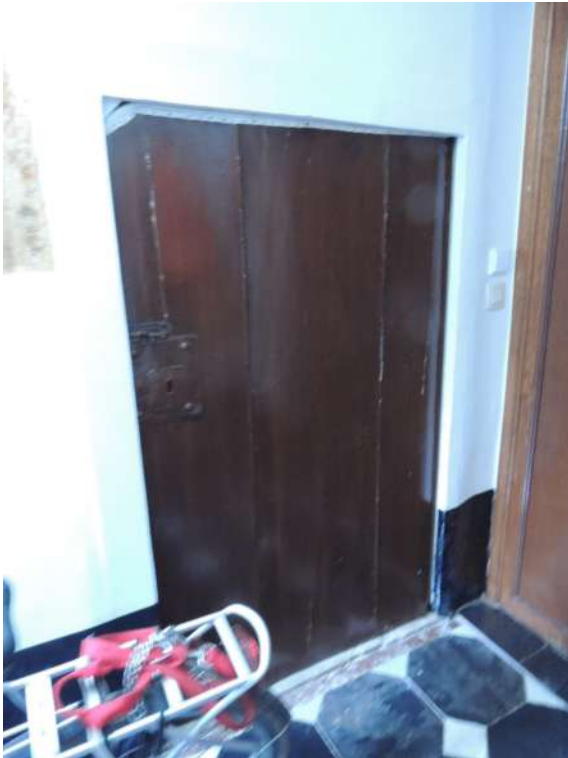
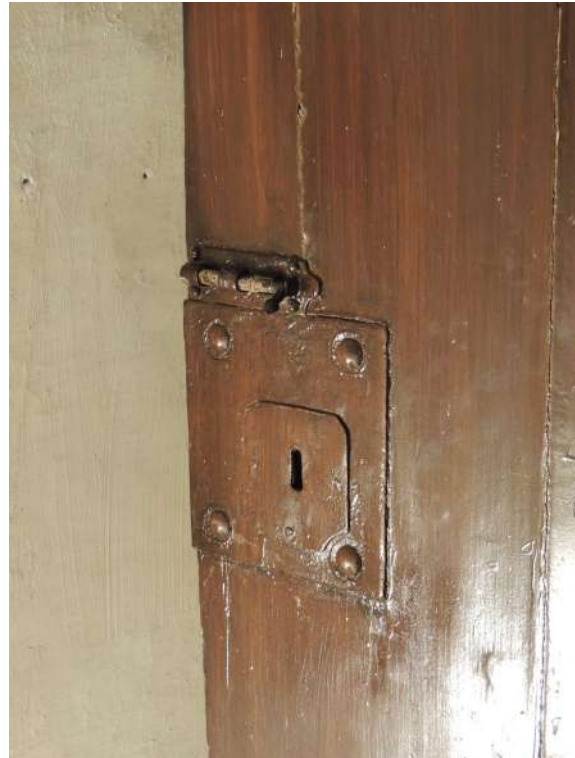
III. 135a & 135b – opgeklampte deur (d) naar de kelder – slotkast en schuifslot.

In de houten deur naar de kelder is er vermoedelijk actieve aantasting door kleine klopkever net zoals in het houten linteel boven de doorgang naar de kelder.

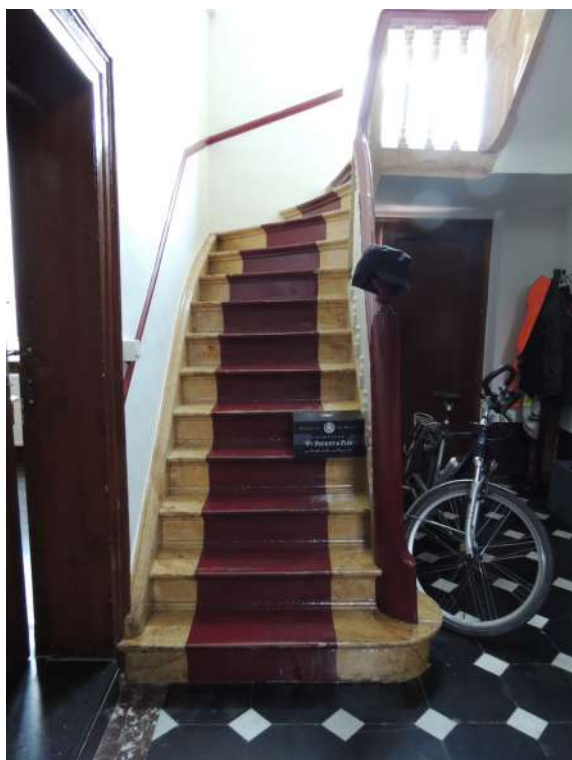
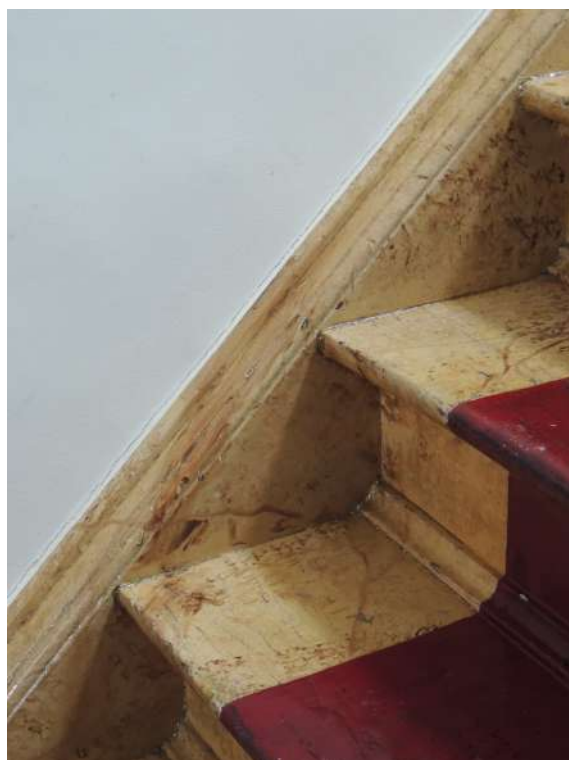
De houten trap is beschilderd in marmerimitatie identiek aan de deuren op de verdieping. Centraal is een rode looper geschilderd. De trap is in redelijke staat. Er werden, vermoedelijk niet actieve, aantastingen door kleine klopperen waargenomen in de treden en de trapbomen. Deze vertoont een verzakking naar het midden van de trapruimte toe.

III. 140a & 140b – Houten steektrap met kwart ter hoogte van eerste bordes met marmerschildering en rode looper

| Houten trappen | Voornamelijk de steek die naar de zolder leidt is te behandelen tegen houtborende insecten en te restaureren. Herstel + her op te voegen | Gebruik van water vermijden, licht vochtige doek, geen detergents. | |

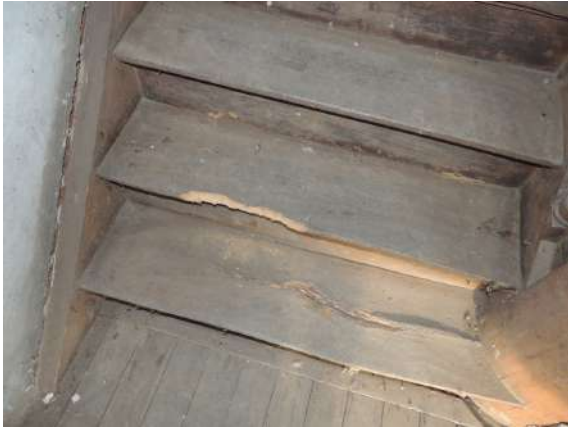
III. 147 – Steek naar de zolderverdieping. vermoedelijk actieve, aantasting door kleine klopkever waargenomen in de treden en de trapbomen.

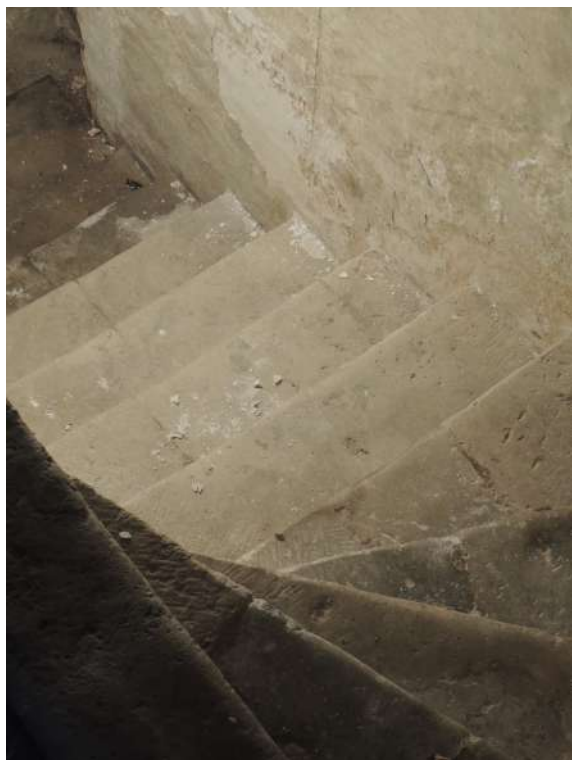
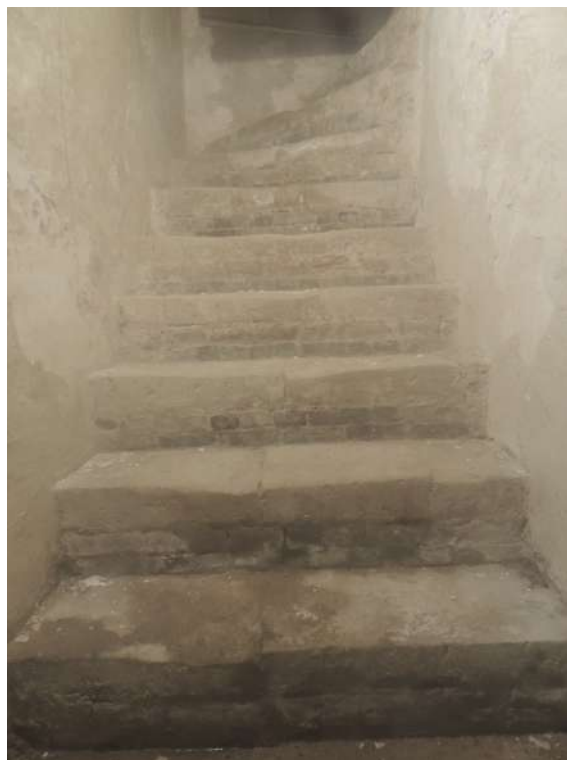
De keldertrap heeft een onderbouw en optredes in Papensteentjes en aantredes in blauwe hardsteen. Plaatselijk komen er enkele verweerde bakstenen voor en komt het voegwerk los.

III. 150a & 150b – Keldertrap met kwart.

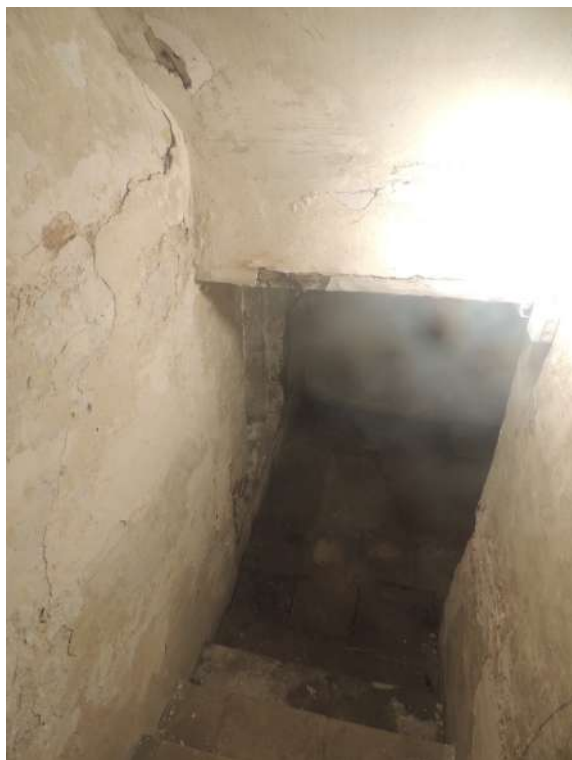
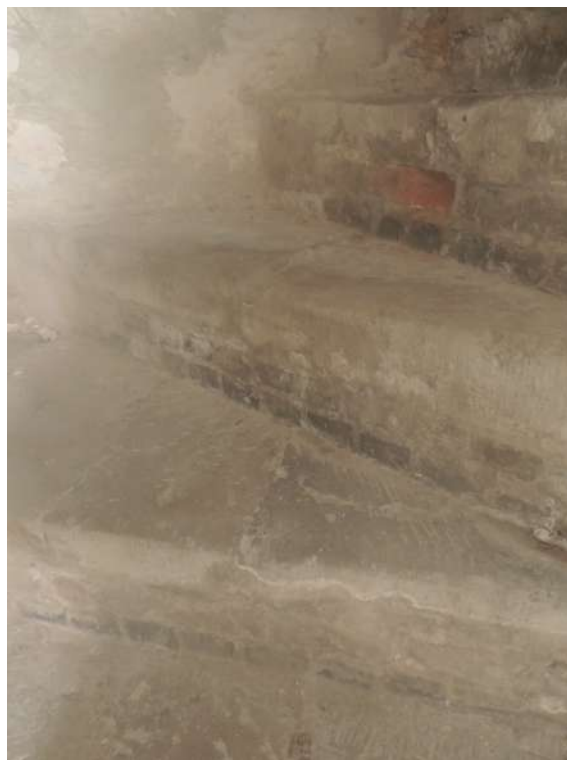
III. 151a & 151b – Keldertrap met kwart – bakstenen onderbouw bekleed met tredes in natuursteen.

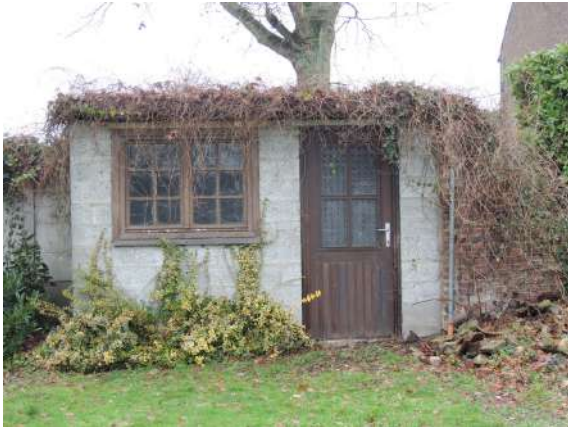
III. 163 – Bergruimte thv ingestorte westelijke tuinmuur

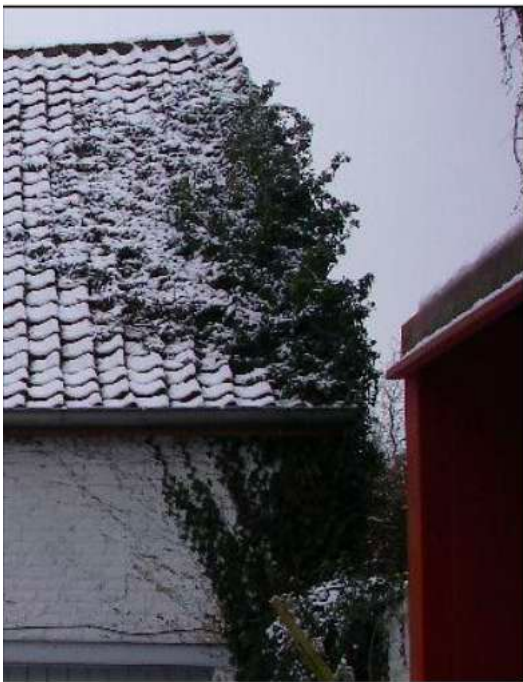
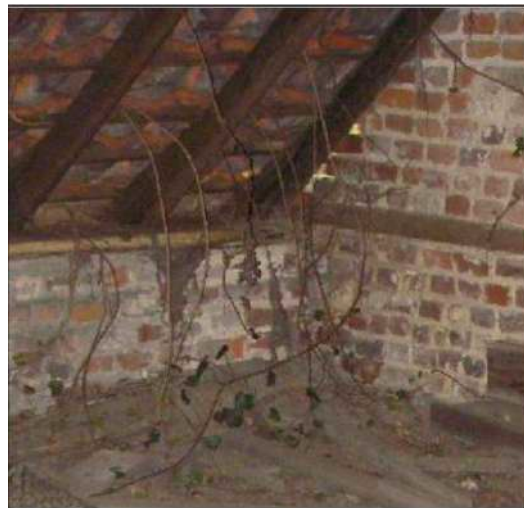
De klimop groeit op het muurwerk, in de hanggoten en op de dakvlakken aan de westelijke zijde. Deze dient op regelmatige tijdstippen gesnoeid te worden opdat ze niet naar binnen zou groeien.

III. 167a & 167b – De westelijke muur van de westelijke aanbouw is begroeid met klimop. De rechterfoto toont een beeld uit het verslag van Monumentenwacht uit 2010.

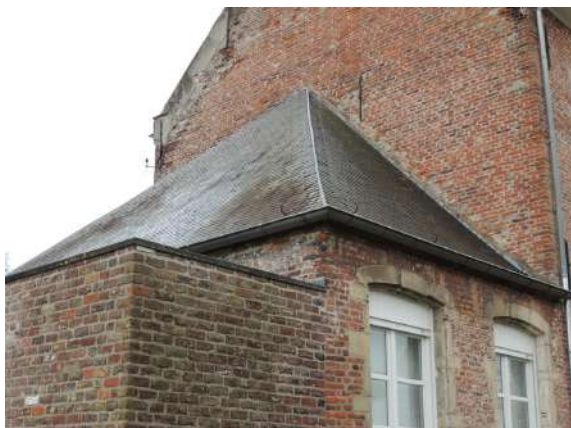
III. 160. Ladderhaken

Het hoofddak is niet voorzien van ladder- en klimhaken zodat de daken moeilijk toegankelijk zijn voor inspectie. Er zijn enkel haken voorzien thv de goot van het leien dakje van de oostelijke aanbouw. Ze zijn roestig en het afdeklood verweerd. Dit is zeker een aandachtspunt voor de toekomst.

Er kon niet gechecked worden of ze EN-517 genormeerd zijn.
