monumentenwacht  
Provincie Antwerpen

<b>Inspectie Bouwkunde</b>	INSPECTIENUMMER : A-02/10541/2014/B
OBJECT	: Bourlaschouwburg
LIGGING : Straat + nr. Gemeente/Stad	: Komedielaats z.n. 2000 ANTWERPEN
WETTELIJKE BESCHERMING	: Monument d.d. 25/03/1938
HUIDIGE FUNCTIE	: Cultuur
ABONNEE	: Het Toneelhuis Dhr. Luk Vandenbosch Orgelstraat 7 2000 ANTWERPEN
INSPECTIEDATA	: 10/02/2014 en 19/02/2014
UITGEVOERD DOOR	: Evi Van de Weyer, Katrien Moens en Sjef Ketelslagers. T: 03 360 52 29 E: <a href="mailto:evi.vandeweyer@admin.provant.be">evi.vandeweyer@admin.provant.be</a>
TOTAAL AANTAL MANUREN	: 30u (ter plaatse)
UITGEVOERDE WERKEN	: Er werden spanbanden rond de loszittende arm van het middelste beeld van vleugel [3] geplaatst (zie opmerking hieronder).
GEBRUIKTE MATERIALEN	: /
VORIGE INSPECTIES	: 30/11/1998 // 09/04/2002 // 21/09/2004 // 13/09/2007 // 27/10/2009 // 16/08/2011
OPMERKINGEN	: Door het regenweer kon Monumentenwacht geen tijdelijke herstellingen met coating uitvoeren. Dak [4] is niet op een veilige manier bereikbaar en kon daardoor enkel aan de noordzijde en van op afstand gecontroleerd worden.  Op 19/02/2014 controleerde Monumentenwacht de uitkragende delen uit natuursteen. De l

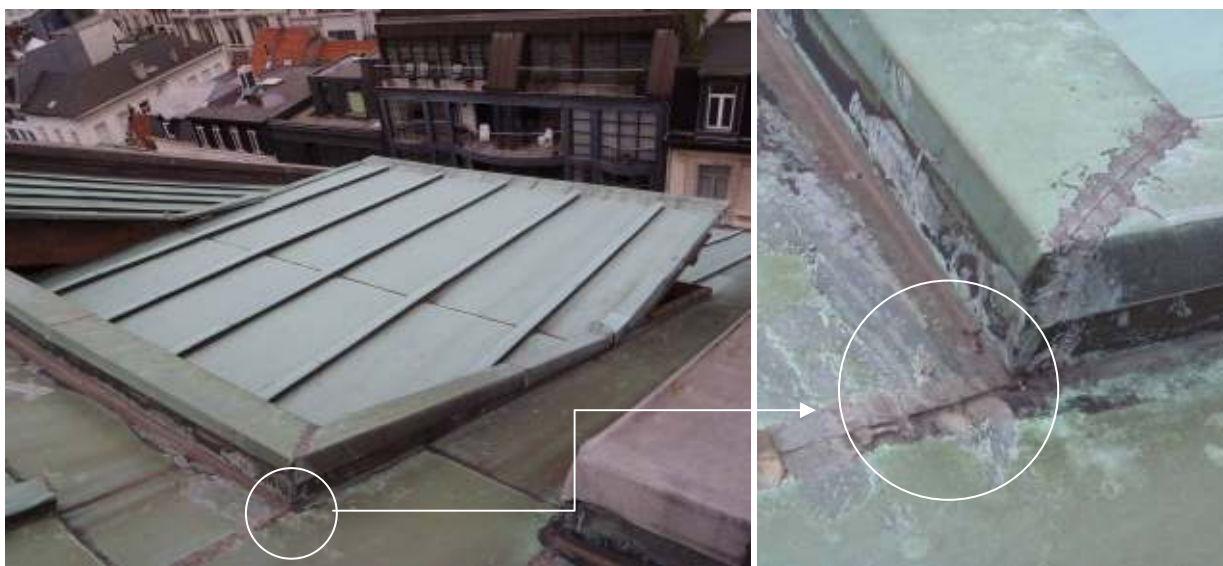
Ter hoogte van de rookkoepels zijn er lekken (zie ook 2.2.).  
 Het regenwater dat zich bovenaan de rookkoepels verzamelt, sijpelt via de ingescheurde soldeernaden in het koper op de hoeken van de koepels naar binnen (zie 3.1. // 6.2.3.).

*Dak [1]-noord, westelijke rookkoepel.*

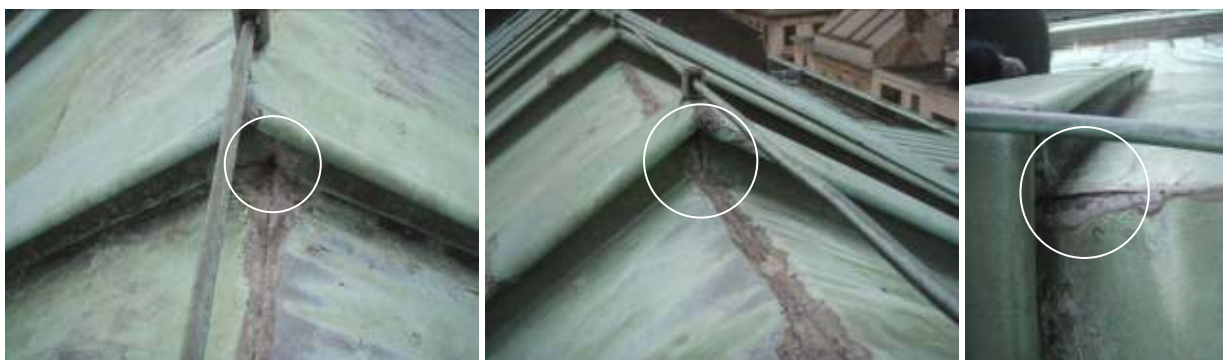
De herstellingen met coating van de ingescheurde soldeernaden bovenop de nok, scheuren opnieuw in. Op verschillende plaatsen zijn ook de soldeernaden in de binnenopstand van de roeven ter hoogte van de nok ingescheurd, met vochtindringing tot gevolg.

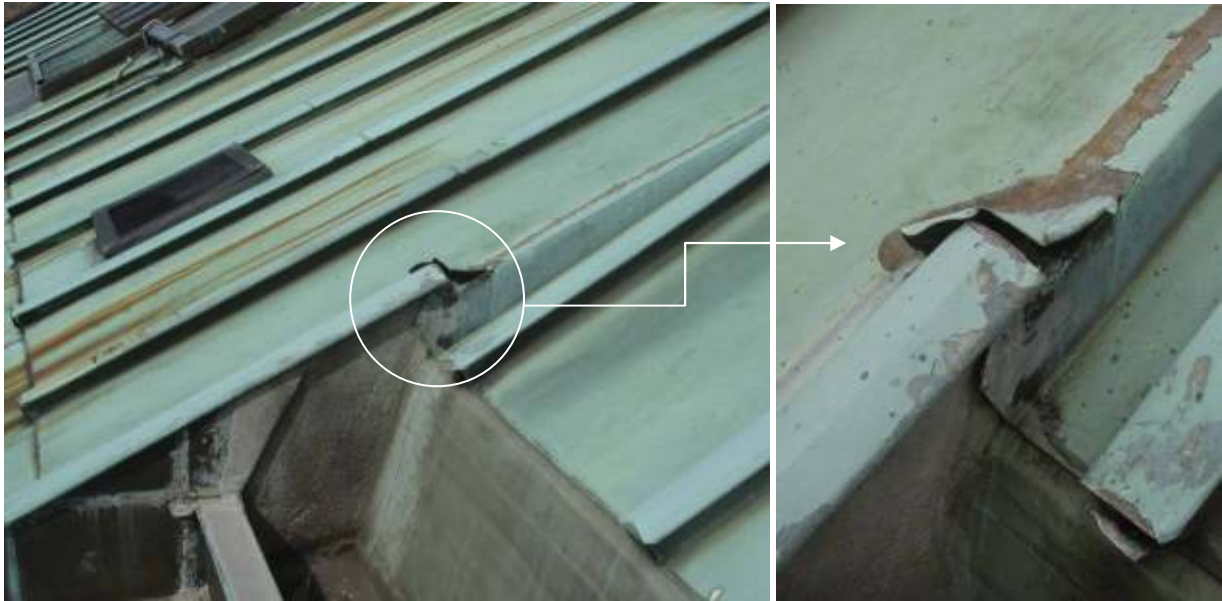
Ter hoogte van de verspringen onderaan beide dakvlakken sluiten de roeven niet waterdicht.

*Zuidelijk dakvlak, ter hoogte van verspringing.*

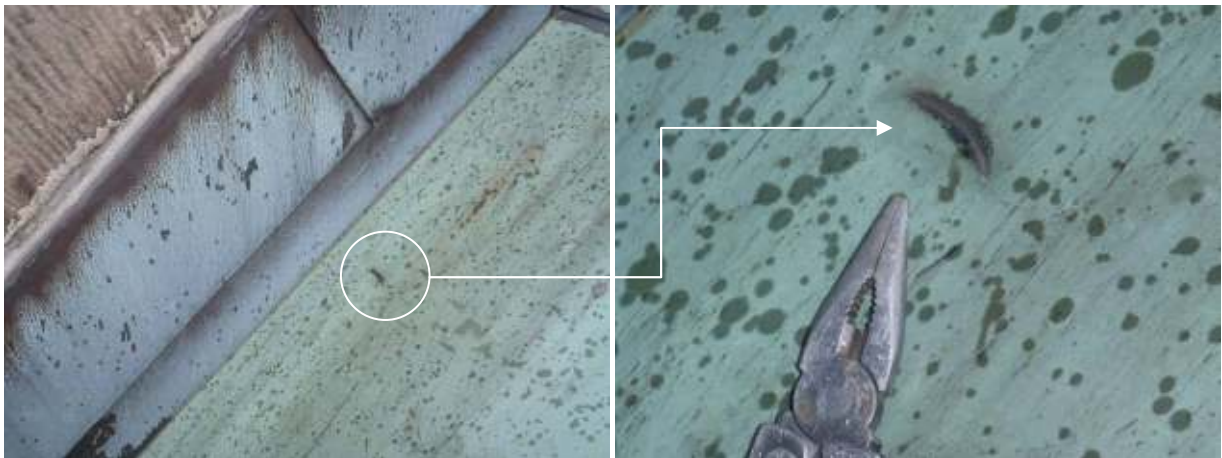
Dak [3]

Halverwege de noordzijde is het koper mechanisch beschadigd, waardoor er een lek ontstaat.

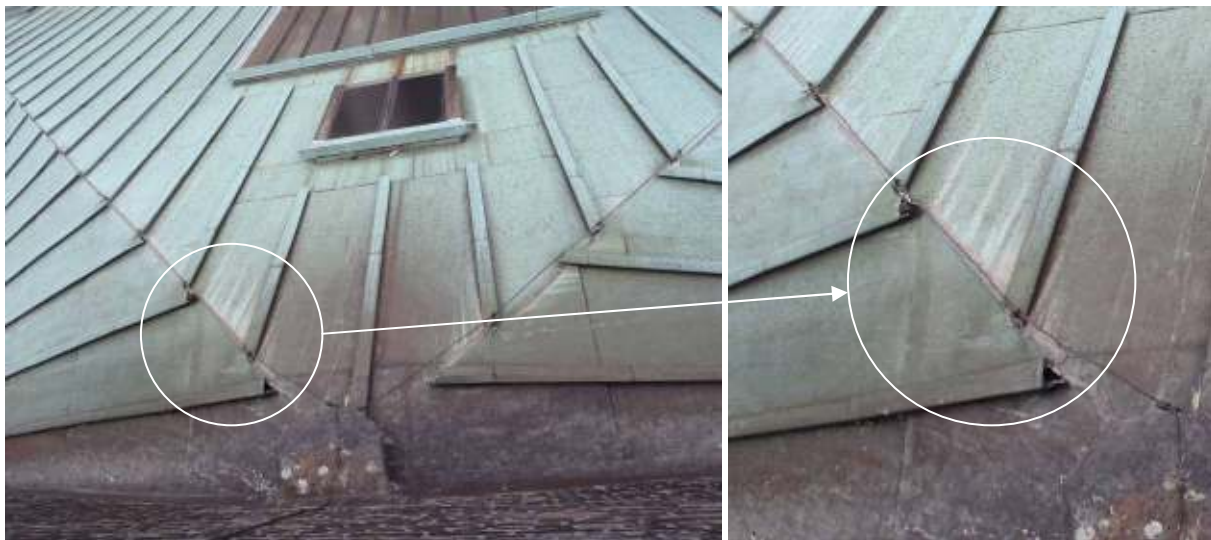
Dak [4]

Via de openingen bovenaan de roeven van het dak sijpelt het regenwater in de structuur met vochtplekken aan de binnenzijde tot gevolg (zie 6.2.2.).  
Door de slechte bereikbaarheid (zie 11.1.1.) kon de dakbedekking enkel vanop afstand worden geïnspecteerd.

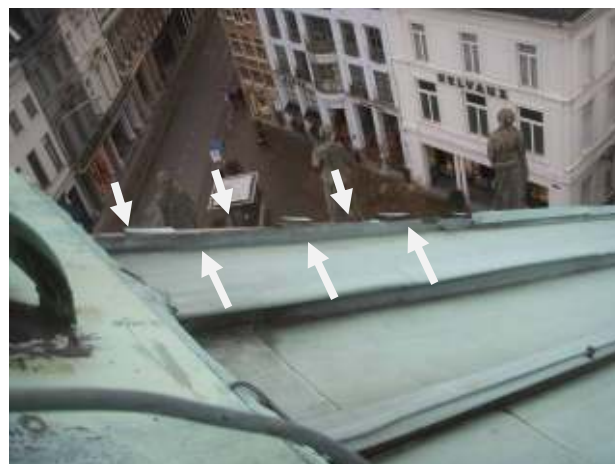
Aan het noordelijk dakvlak zijn bovenaan verschillende koperen afwerkprofielen weggevallen, waardoor het houtwerk bloot ligt. De overige profielen kunnen eveneens opwaaien.

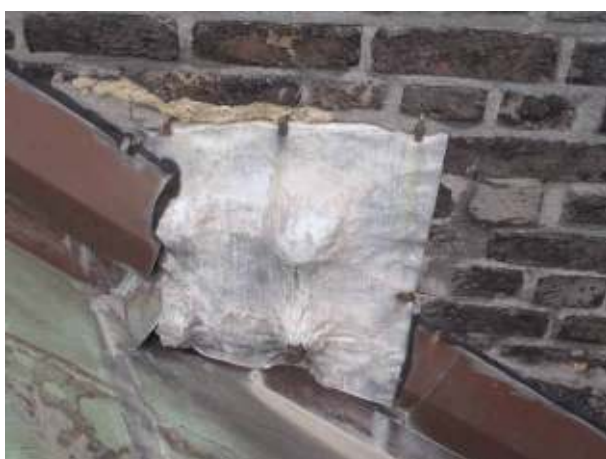
- dak [2]-zuid, waar de loodaansluiting met vleugel [1] geperforeerd is;
- dak [3], de aansluiting met de dagkant van het luik van vleugel [2]-west.

Dak [2]-zuid, geperforeerde loodaansluiting met vleugel [1].

Dakaansluitingen: : 1.2.6. // 1.2.7.  
 - dak [2]-zuid, de aansluiting met vleugel [1] en  
 - dak [3], de aansluiting met de dagkant van het luik van vleugel [2]-west duurzaam herstellen;  
 - dak [1]: de gescheurde soldeernaden in de loden band onder het hellend gedeelte in overgang met de verticale dakvlakken duurzaam herstellen (=solderen)

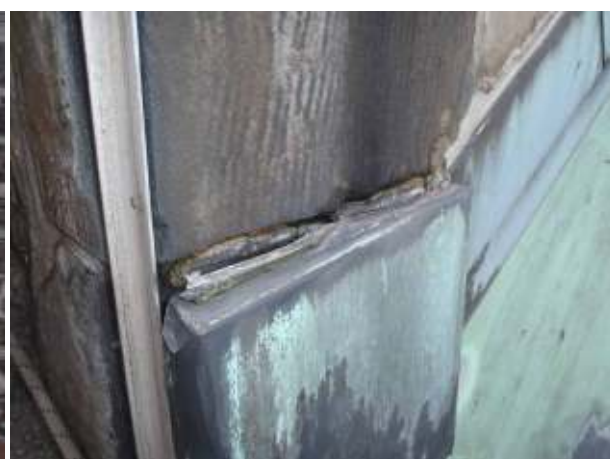
Dak [3], aansluiting aan de noordzijde in aansluiting met vleugel [2]-west.

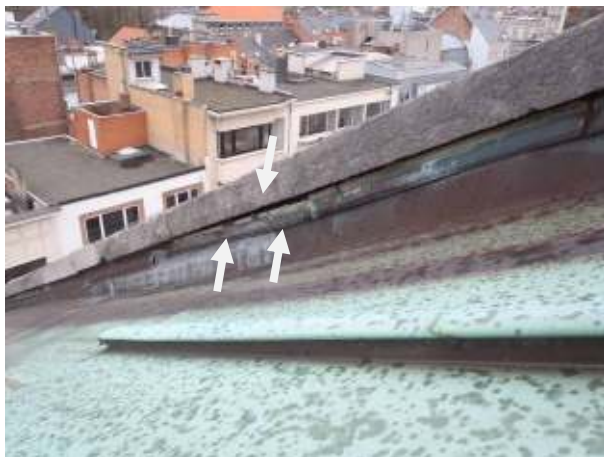
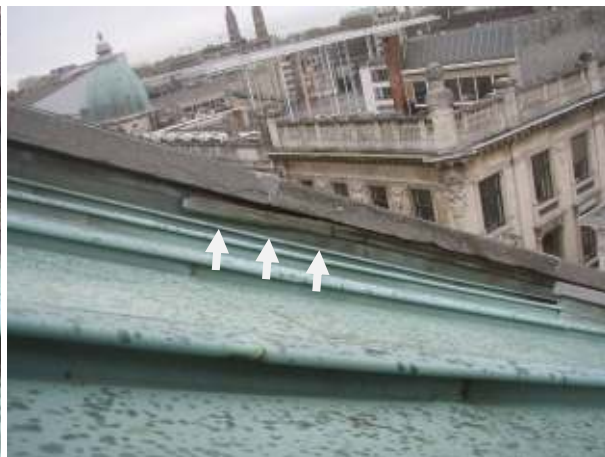
O.a. op volgende plaatsen zijn de aansluitingen losgekomen en daardoor lek (zie ook 3.1. // 6.1.1. // 6.2.):

*Dak [1]-noord, in aansluiting met de oostelijke topgevel. Dak [1]-zuid, in aansluiting met de oostelijke topgevel.*

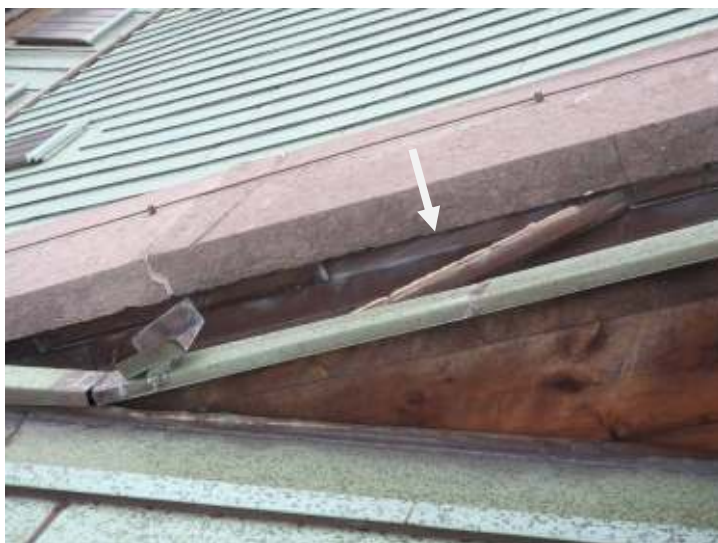
*Dak [1]-zuid, in aansluiting met de westelijke topgevel.*

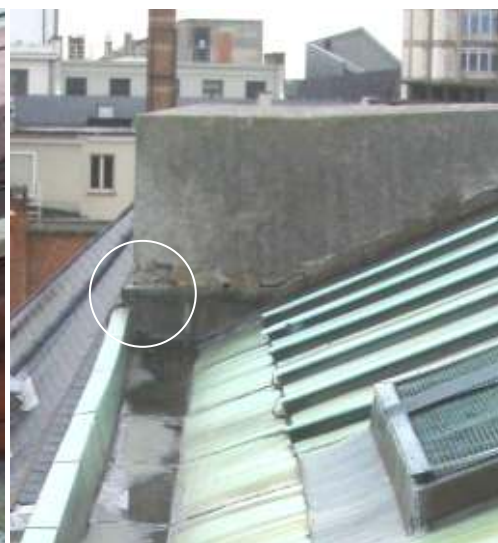
*Dak [2]-zuid, in aansluiting met het westelijke schouderstuk.*

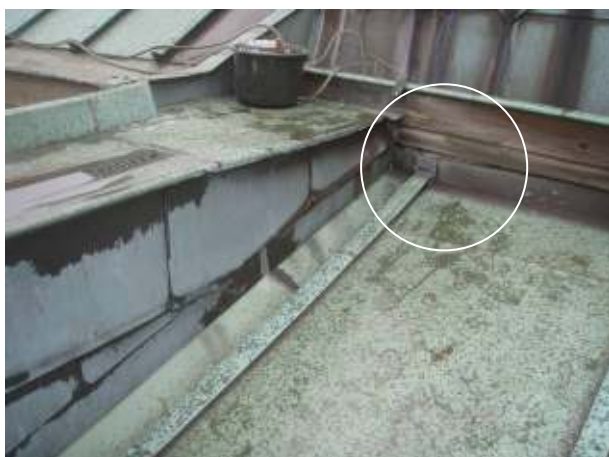
Dak [6], aansluiting met vleugel [1].

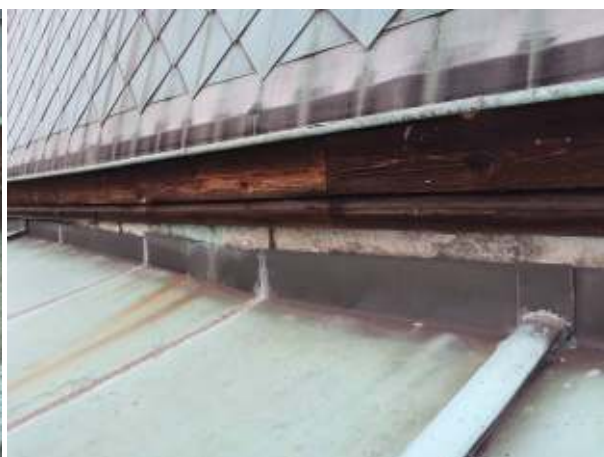
Dak [8], aansluiting met vleugel [1].

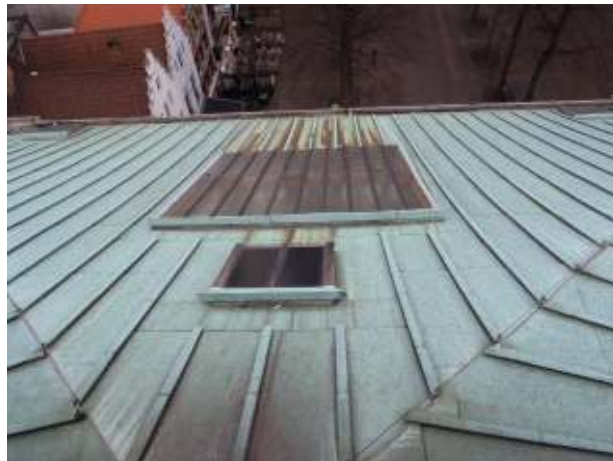
Dak [4]

Voor zover zichtbaar vanop afstand (zie 11.1.1.) is de ijzeren raamverdeling van de lichtkoepel in het oostelijk dakvlak roestig, met roestsporen op het koper tot gevolg.

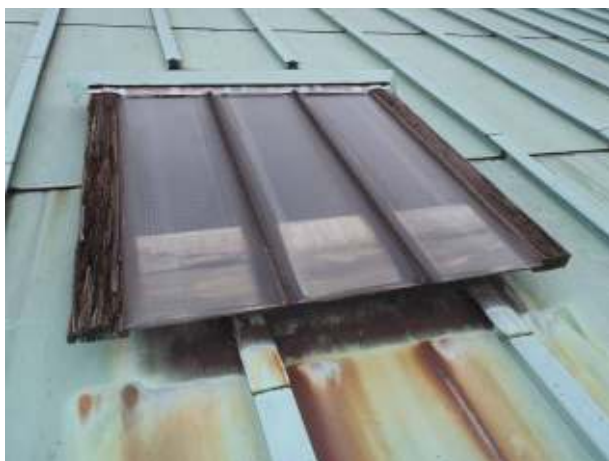
Dak [2]-zuid.

De lood- en koperaansluitingen sluiten niet overal goed aan met vochtindringing tot gevolg. Verschillende aansluitingen zijn bloot geschroefd en beginnen te roesten.

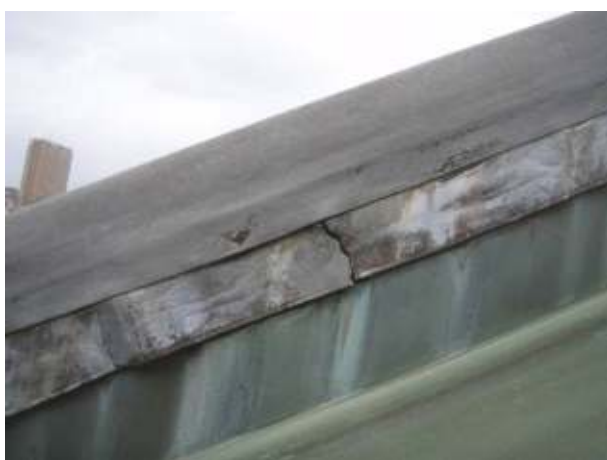
Dak [1]-,noord, ingescheurde loodaansluiting aan middelste koepel.

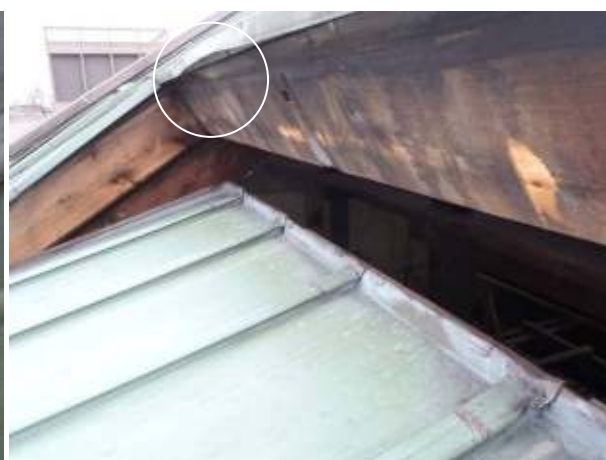
Dak [1]-noord, opgewaaide koperaansluiting bovenaan middelste rookkoepel.

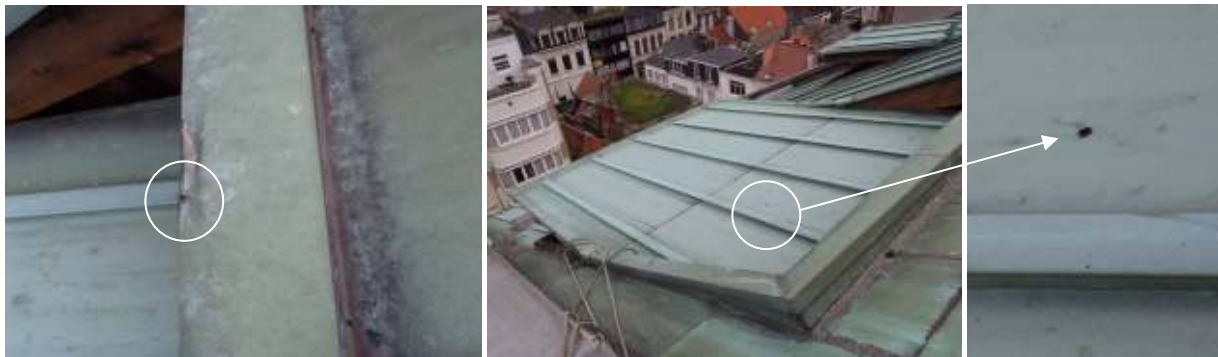
Dak [1]-noord

Via de perforaties aan de bovenste rand en in de koperbekleding van de middelste rookkoepel sijpelt regenwater naar binnen.

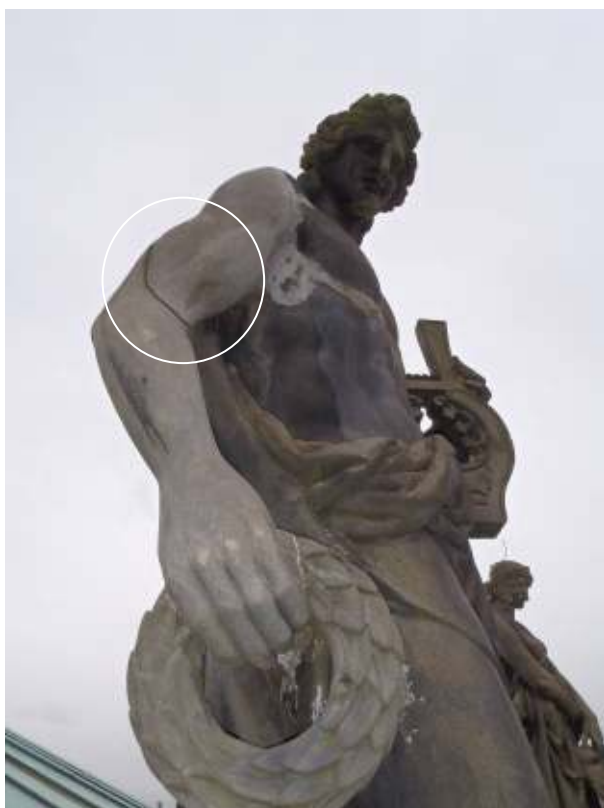
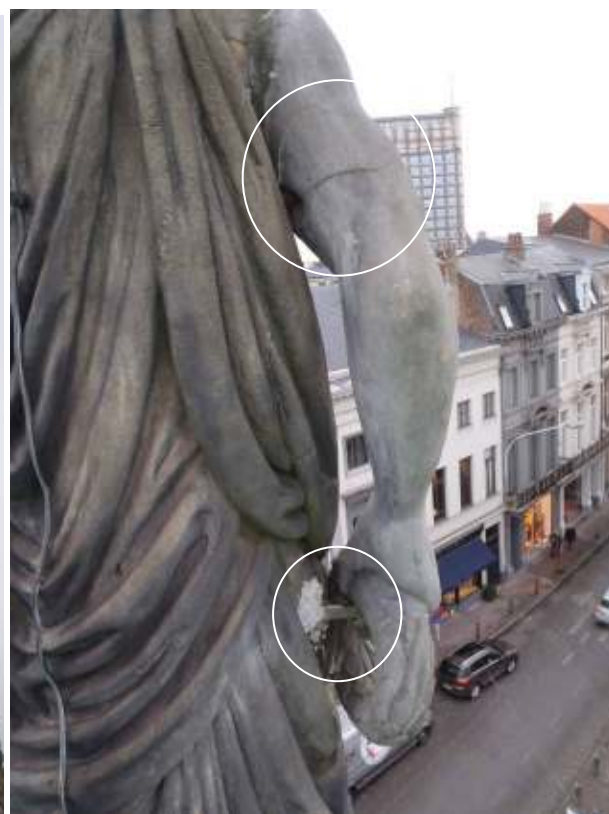
Bovenaan de rechterarm van het middelste beeld (Muziek) is het steenwerk ingescheurd ter hoogte van een roestige verankering. Deze scheurvorming is sinds de vorige inspectie in 2011 toegenomen. Monumentenwacht plaatste spanbanden om de arm bovenaan tijdelijk te verankeren. De arm is onderaan nog met een roestvrije dook verankerd.

- duurzaam herstellen		
<u>Beelden vleugel [3]:</u>	:	2.8.
- de beelden laten herstellen		
<u>Dakstructuren:</u>	:	3.1.
- ingerotte delen herstellen;		
- daken [5], [6], [7] en [8]: de structuren controleren op eventuele gebreken en waar nodig, herstellen		
<u>Natuursteen:</u>	:	5.2. // 5.8. // 5.12.

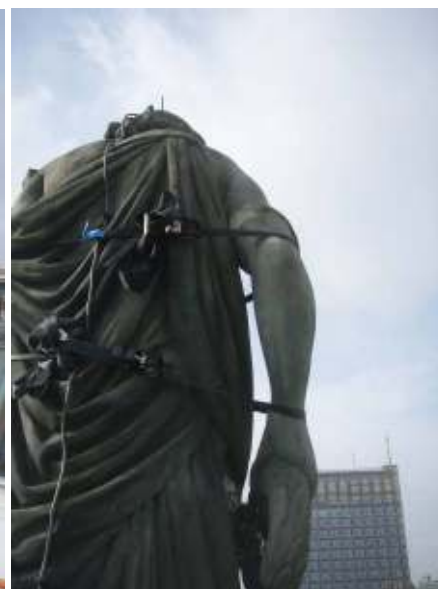
*Tijdelijke verankering met spanbanden.*

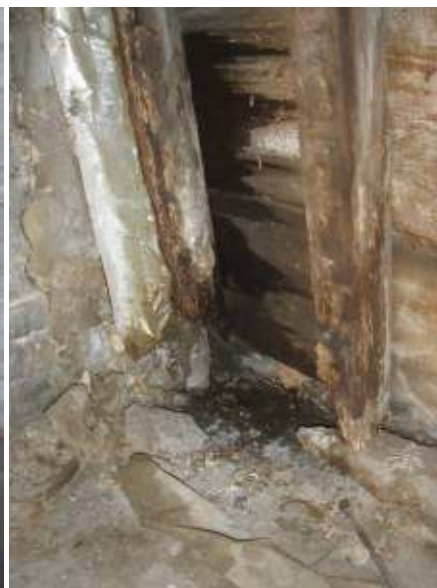
Het betreft hier een aantasting van huiszwam maar de toestand is momenteel droog. Vochtopname kan de huiszwam opnieuw activeren.

*Dak [1]-zuid, in de oostelijke hoek.*

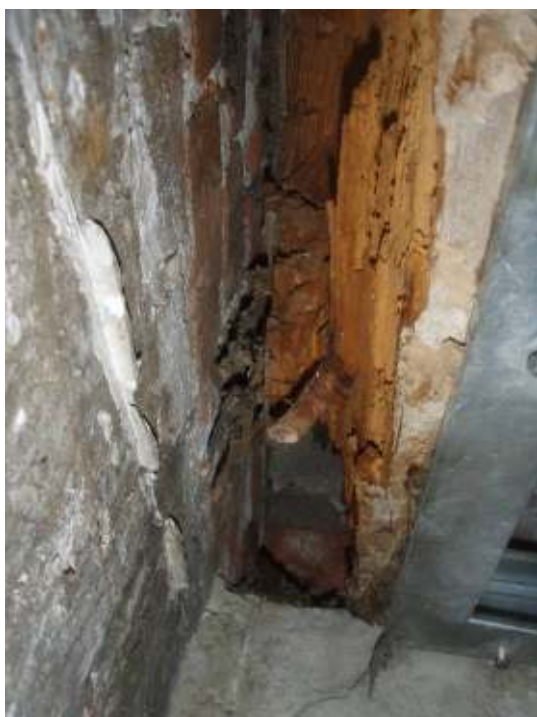
*Dak [6]-oostelijke strijkbalk.*

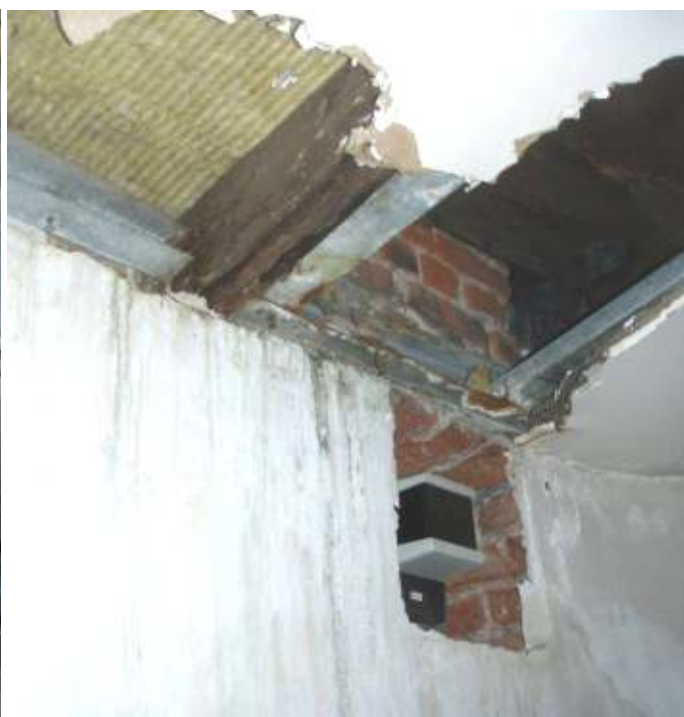
*Dak [7], ingerotte keervoet.*

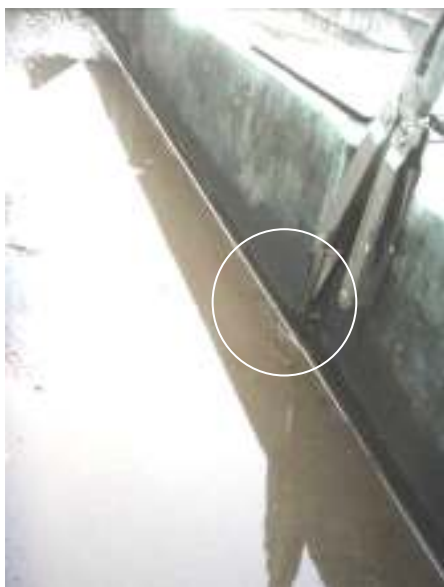
Dak [1]-noord.

Verspreid werden er losgescheurde soldeernaden vastgesteld (zie 3.1. // 5.2. // 5.6. // 6.2.). Dit kan het gevolg zijn van onvoldoende expansiestukken en/of het onzorgvuldig solderen van de naden. Hier en daar zijn er reeds herstellingen uitgevoerd met roofing of coating. De goten wateren slecht af.

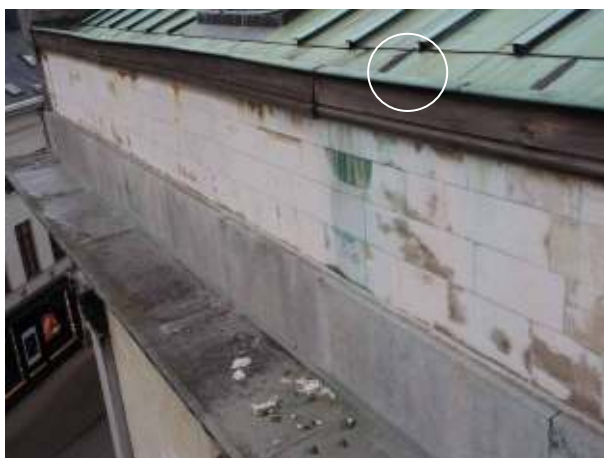
Dak [2]-zuid, westelijk deel.

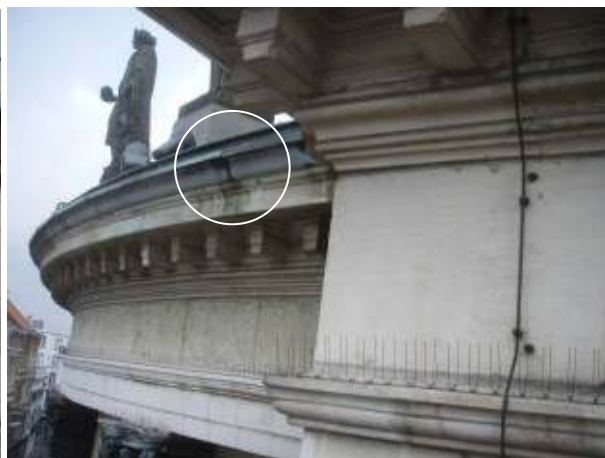
Dak [3], zuidoostelijke hoek (gevolg gescheurde soldeernaad).

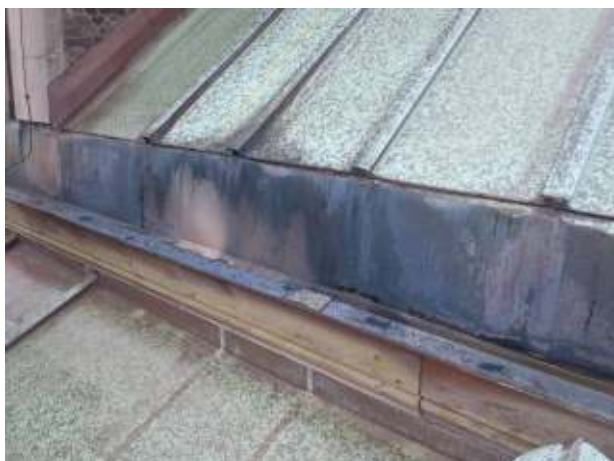
Rondom enkele tapgaten is het koper blauw of zwart gekleurd, wellicht door reactie met uitwasemingen uit de afvoerbuizen die rechtstreeks in contact staan met de riolering. Hierdoor is het koper sterker verweerd en poreus, met plaatselijk lekken tot gevolg (zie 3.1. // 6.2.).

Dak [2]-zuid, in de oostelijke hoek.

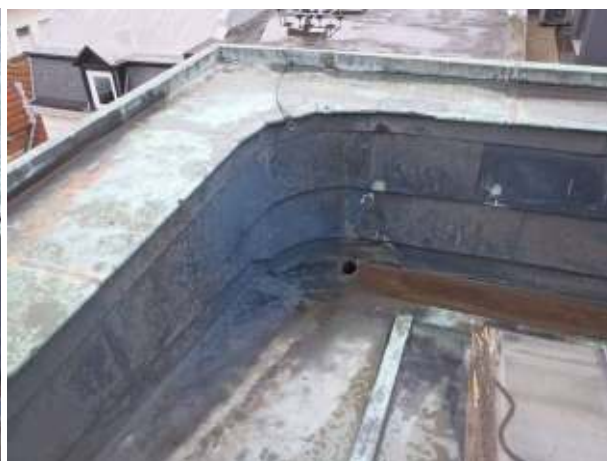
Dak [5], in de noordwestelijke hoek.

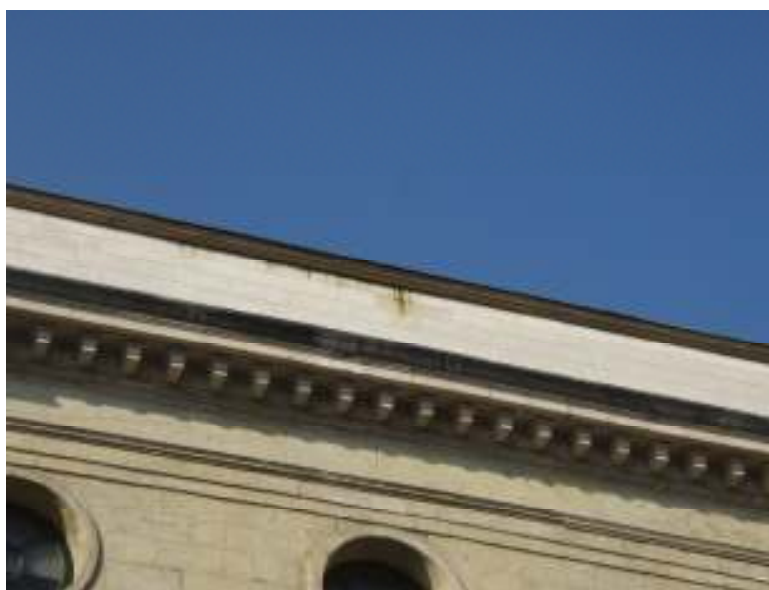
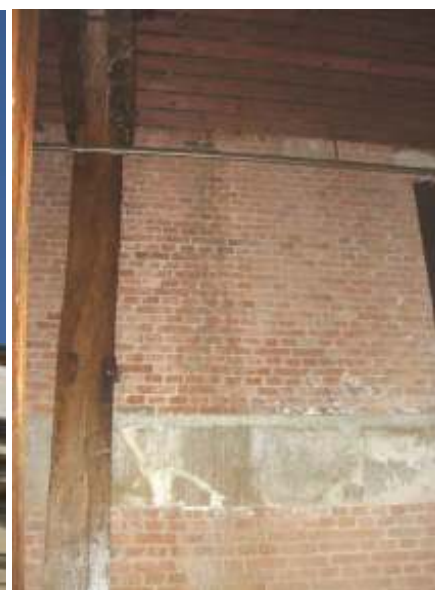
Daken [5] en [6]

Door de slechte bereikbaarheid (zie 11.1.1.) is de goot niet controleerbaar.

Gezien de vochtsporen aan de oostelijke buiten- en binnengevel (zie 5.6. // 6.1.1.) zijn de goten lek.

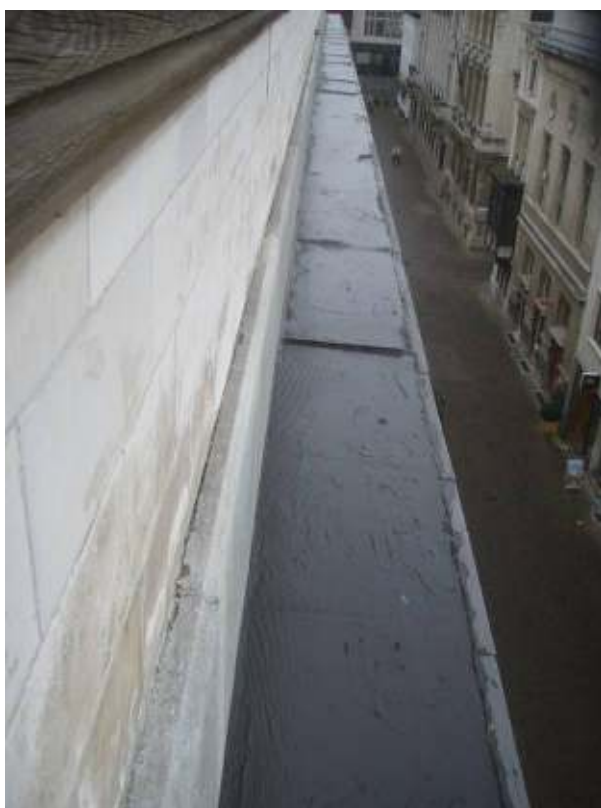
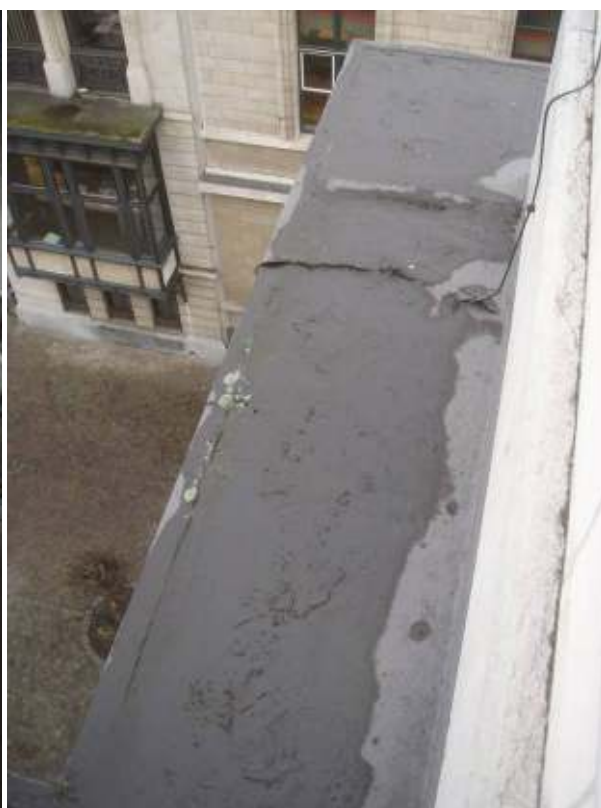
Door waterinsijpeling is de vernageling van de koperen randafwerking beginnen roesten met vooral in de noordoostelijke hoek van de kroonlijst scheurvorming in het steenwerk tot gevolg (zie 5.2.).

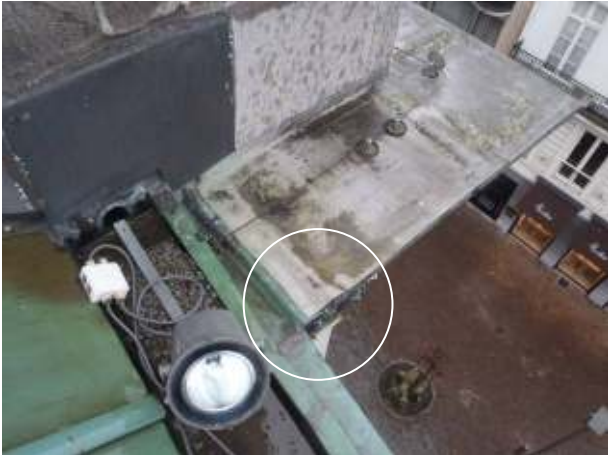
Vleugel [2]				S	In de zuidwestelijke hoek komt de bekleding los van de ondergrond. Deze kan opwaaien.

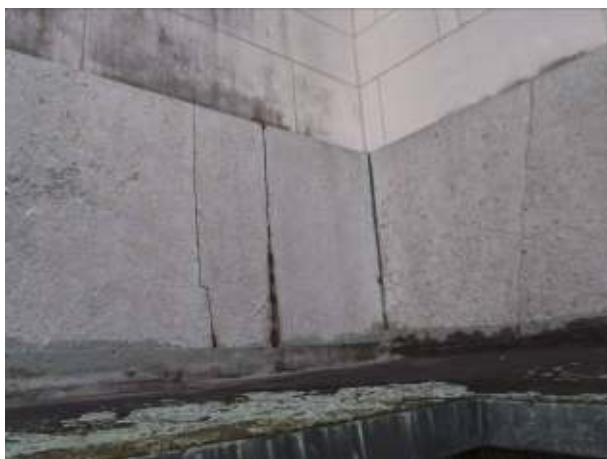
Vleugel [4]/[6], scheurvorming in de strook boven de noordelijke kroonlijst.

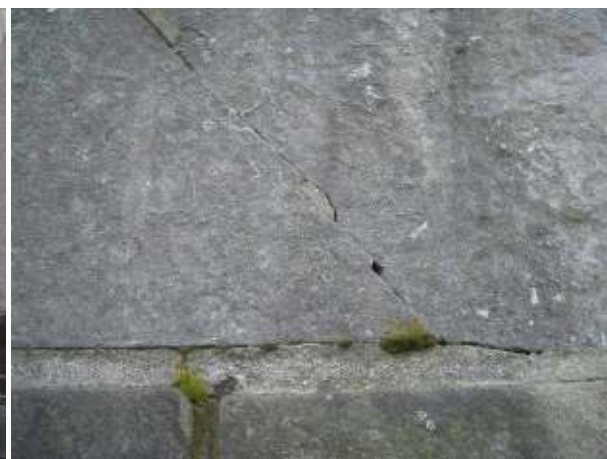
Vleugel [2]-west, scheurvorming in de flank van het noordelijke schouderstuk.

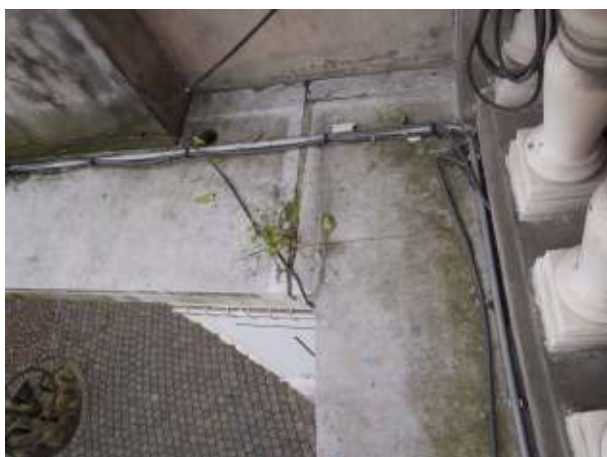
*Vleugel [2], plantengroei in beschadigde voegwerk van de waterslijst in de noordwestelijke hoek.*

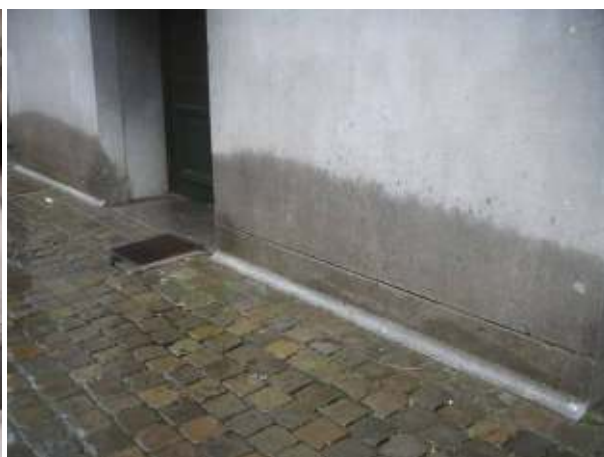
*Vleugel [7]-zuid, uitgespoeld voegwerk van de plint.*

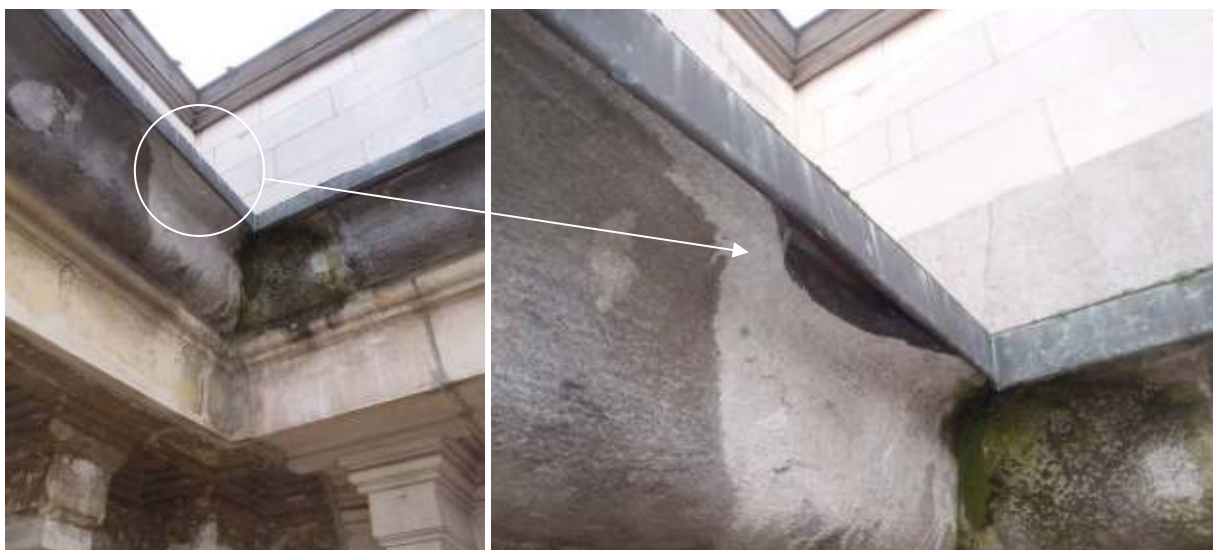
*Vleugel [5]-west, voor en na verwijderen van een loszittende herstelling aan de kroonlijst uit blauwe steen.*

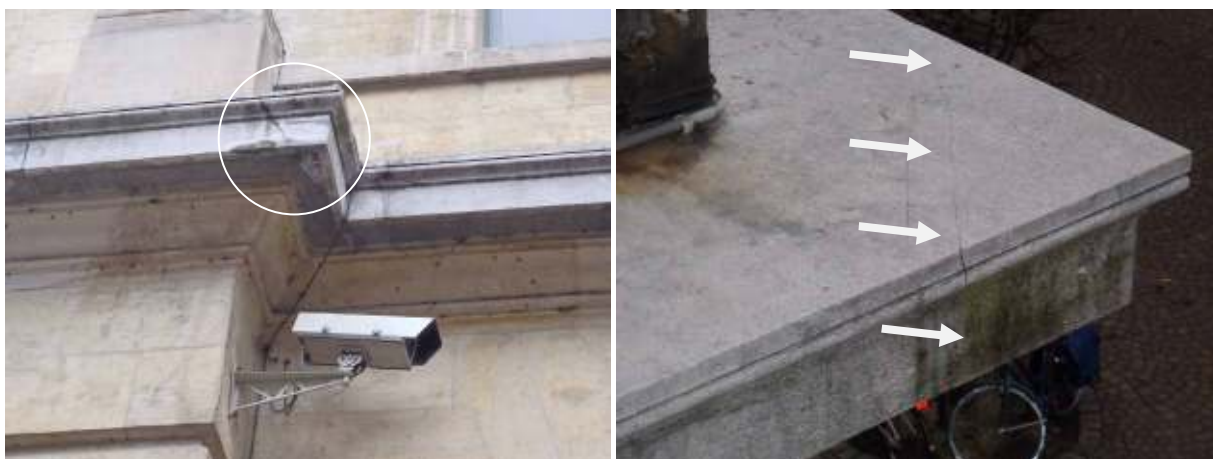
*Vleugel [4]-oost: noordoostelijke hoek van de zuidelijke Vleugel [2]-zuid: westelijke hoek van de westelijke travee.*

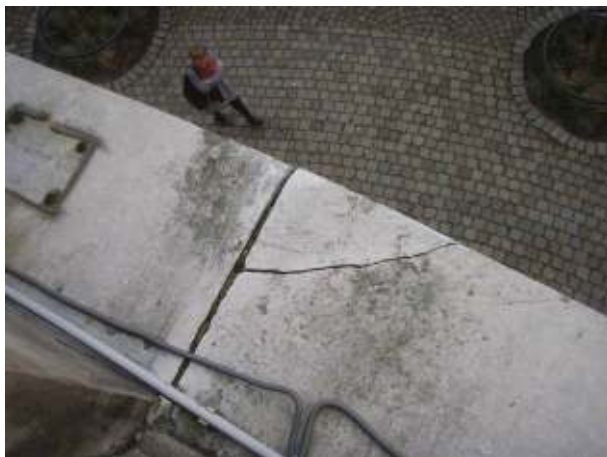
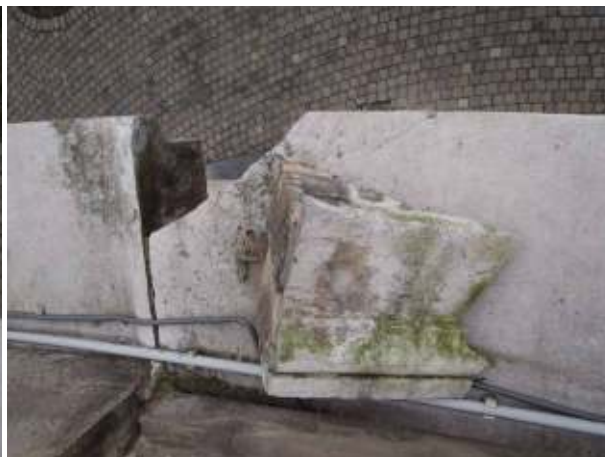
Ter hoogte van de derde travee (vanaf het noorden) van vleugel [3] werd een afgescheurd stuk dat gevaarlijk loszat door Monumentenwacht verwijderd. Op deze plaats is verdere vochtindringing mogelijk.

Voor en na verwijderen van het loszittend stuk.

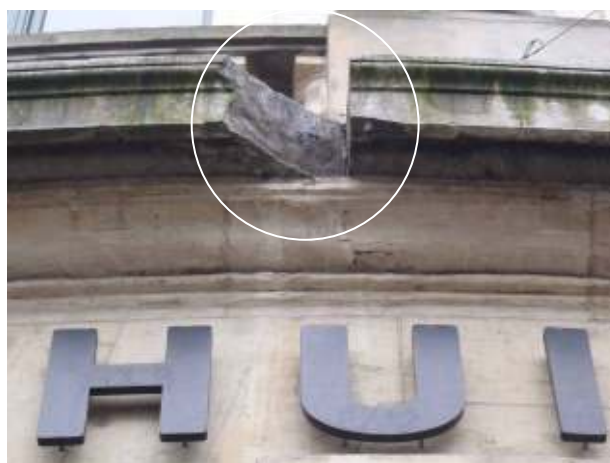
Op enkele plaatsen zijn de consoles uit witte steen onderaan de lijsten niet in één stuk uitgewerkt met de rest van de lijst. Voor zover zichtbaar werden ze chemisch verankerd.

De kroonlijst uit witte steen werd hersteld door een dunne laag specie aan te brengen. Deze (cement?)specie is te hard en weinig dampdoorlatend, waardoor bij vochtindringing het vocht niet kan opdrogen aan de buitenzijde. De witte steen verzandt achter deze specie.

Tussen de vijfde en zesde travee (vanaf het noorden) is een console afgebroken (het stuk ligt op het balkon van vleugel [3]), komt de cementspecie los en is het steenwerk sterk verzand ten gevolge van langdurige vochtinsijpeling (zie 4.1. // 6.2.1. // 6.2.2.). De gevaarlijk loshangende stukken werden door Monumentenwacht tijdens de vorige inspectie verwijderd (zie foto's vorig verslag).

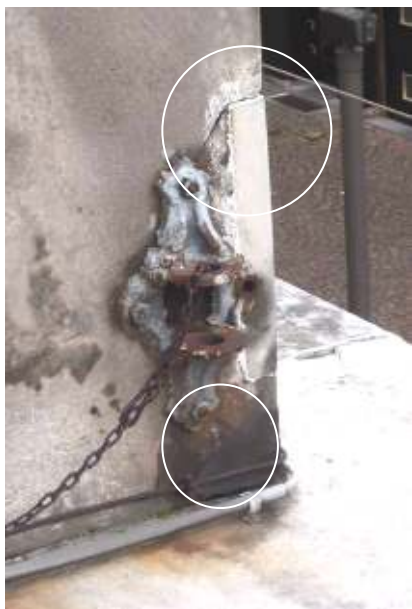
Vleugel [2].

- vleugel [3]: aan de dagkanten van de ramen boven de balkons, waarschijnlijk een gevolg van roestvorming aan een ingewerkte dook.
- vleugel [7]: in de zuidwestelijke hoek boven de waterlijst door roestvorming aan het bevestigingsselement.

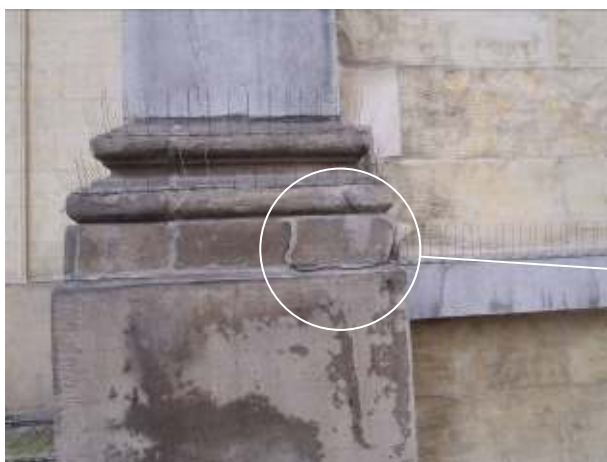
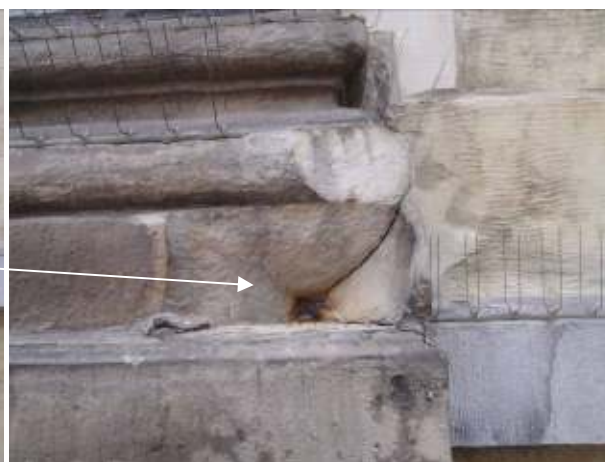
Het stuk dat aan de oostelijke pilaster werd opgedrukt door roestvorming aan een ingewerkte dook, werd door Monumentenwacht bij controle met een hoogwerker verwijderd. De schade zal door roestvorming aan de dook toenemen.

Vleugel [6], voor en na het wegnemen van het loszittend stuk steen en nog aanwezige roestige dook.

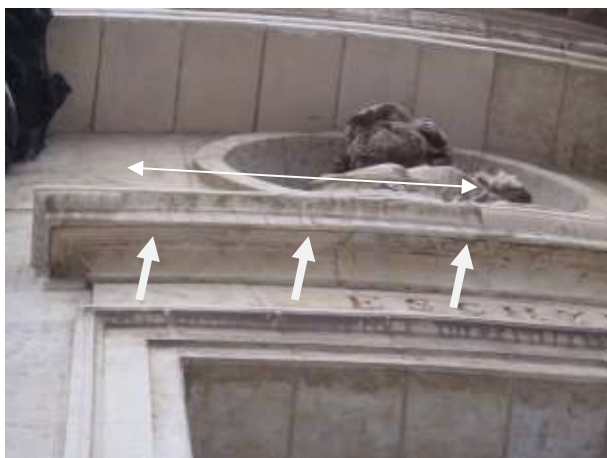
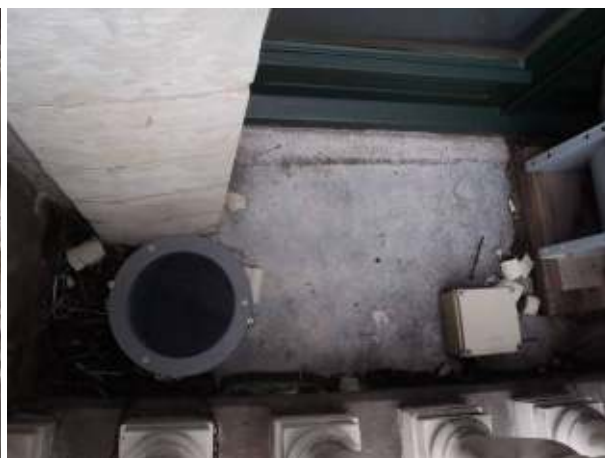
Vleugel [3]

Aan de decoratieve omlijsting boven het raam van het zuidelijke balkon brokkelen stukken witte steen af.

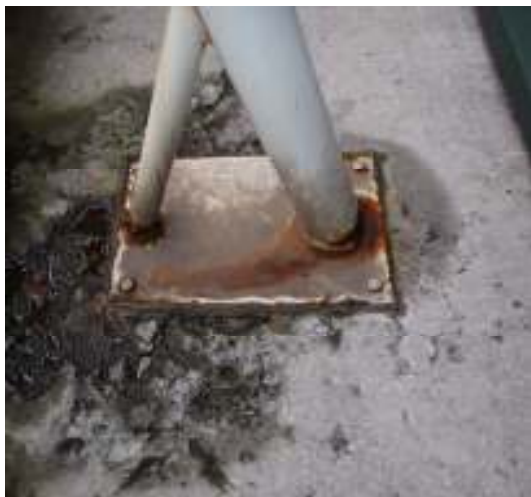
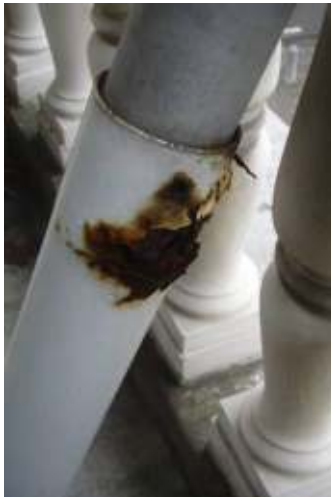
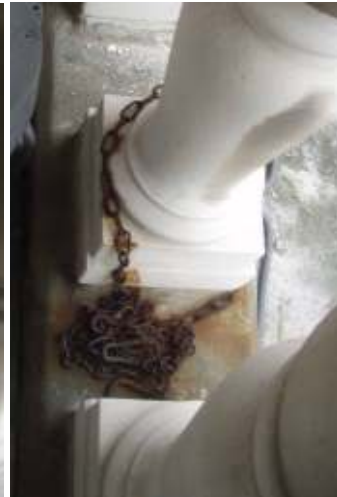
Het ijzerwerk in de deuren van het gelijkvloers vertoont roestvorming. De vlaggenmasthouders en kettingen zijn roestig (zie 5.12.).

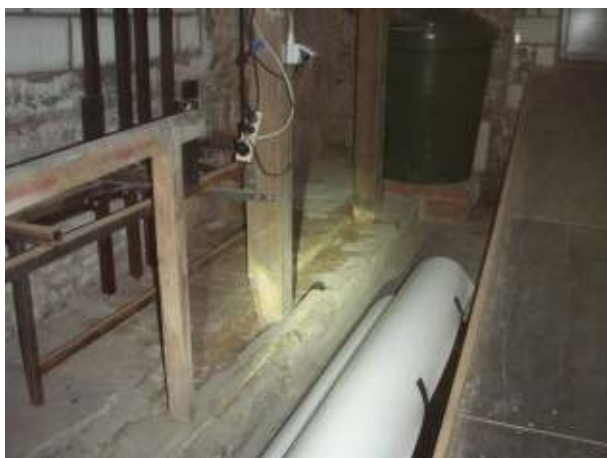
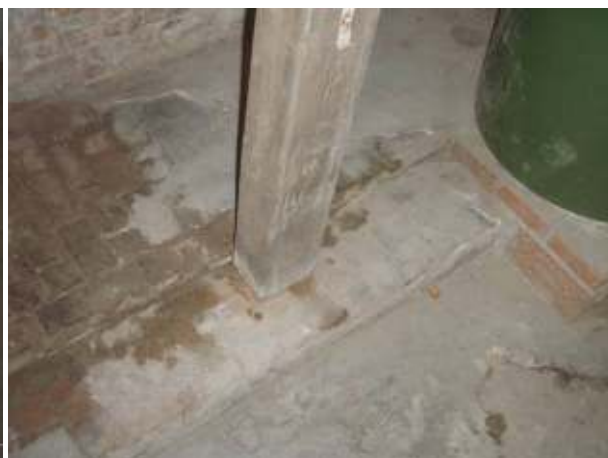
Noordoostzijde van de kelder.

Vooral in de noordoostelijke en zuidwestelijke hoeken is de houten draagstructuur van het podium sterk ingerot. Enkele van de stijlen worden niet meer of onvoldoende ondersteund doordat de onderbalken (regel) en/of de stijl onderaan is weggerot. Dit zijn is een gevolg van rechtstreeks contact met de vochtige (soms natte?) vloer.

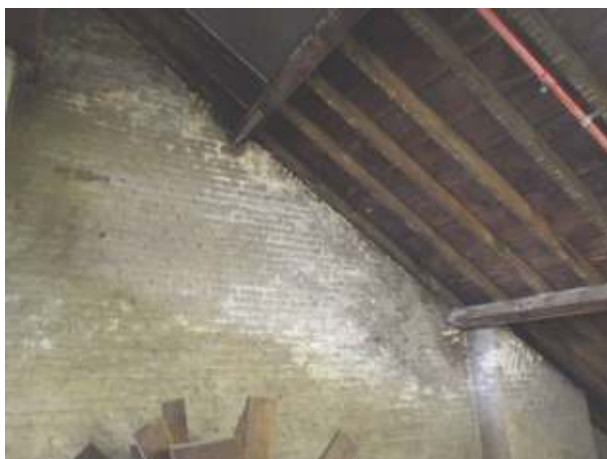
Zolder [1].

O.a. op volgende plaatsen vertoont de wandafwerking vochtschade:

- zolder [1], de oost-en westmuur (zie 1.2.6.);
- zolder [2], de zuidmuur in de zuidwestelijke bergruimte (zie 4.1.);
- vleugel [5] en [7], in de noord-en zuidwestelijke hoeken van de rondgang en trappenhallen van niveau 4 (zie 1.1.3. // 2.3.);
- zolder [8], boven de electriciteitskast (zie 1.2.6.).

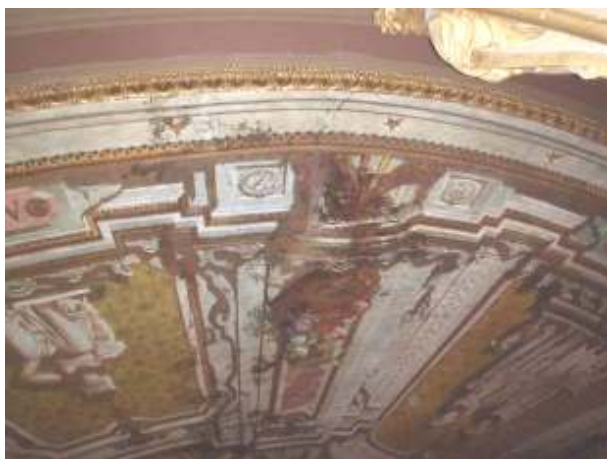
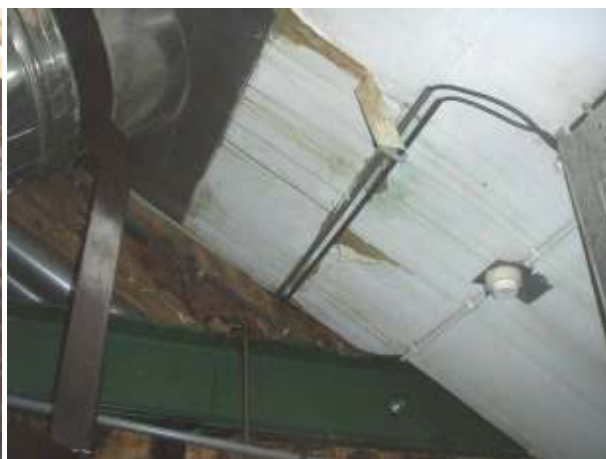
O.a. op volgende plaatsen vertoont de plafondafwerking vochtschade (zie 1.1.3. // 2.3. // 4.1.):

- vleugel [2], in de zaal zowel het pleisterwerk als de afwerking van het gewelf;
- vleugel [2]; in de zuidwestelijke bergruimte rond de schoorstenen;
- vleugel [3], de afwerking van het gewelf;
- vleugels [5] t.e.m. [8], de afwerking rond de dakramen en lichtkoepels;
- vleugels [5] en [7], rondgang (niveau 4) in de noordwestelijke en zuidwestelijke hoeken.

*Vleugel [2], plafond boven de zaal en van het gewelf en plafondafwerking van de zuidwestelijke bergruimte.*

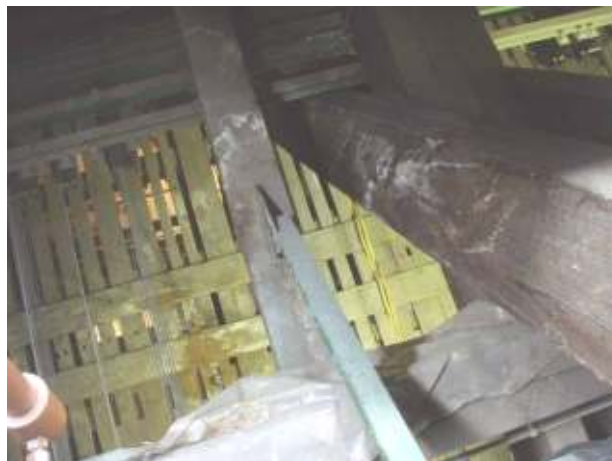
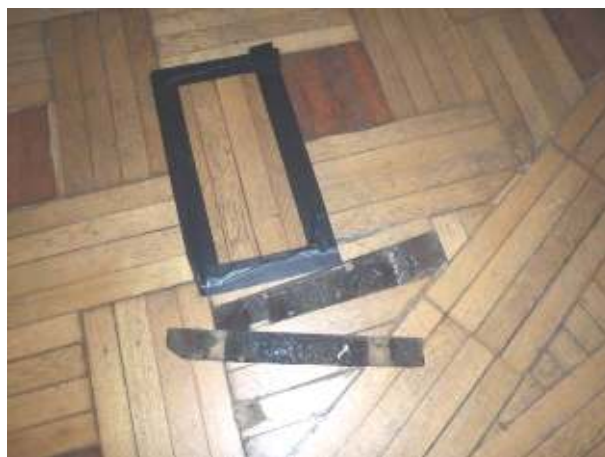
Bouwdeel	G	R	M	S	N	Toelichting
6.2.3. Vaste vloerafwerking		20	20		60	
Algemeen					N	Monumentenwacht Bouwkunde bespreekt de vaste vloerafwerking niet uitvoerig.
Zolders [1] en [2]		R				Verspreid vertoont de houten beplanking vochtsporen.
Zolder [2]-zuid			M			Halverwege is de vloer licht ingerot en beschimmeld en vertoont vochtplekken ter hoogte van de lekke ramen (zie 2.3.).
Vleugel [2]						
Rondgang (niveau 1)			M			Ter hoogte van de ronding van de zaal treedt scheurvorming in de mozaïekvloer op.
Rondgang (niveau 2)			M			Er werden reeds houten platen op de parketvloer gelegd, afgewerkt met tape. Enkele stukken parket werden eveneens vastgeplakt met tape. Er liggen verschillende plankjes buiten de afgeplakte zones los. Deze liggen op een teerlaag.
